ARYKANDA ANTİK KENTİ DOĞU VE BATI VİLLALARI MİMARİSİ

Yüksek Lisans

Ankara, 2023

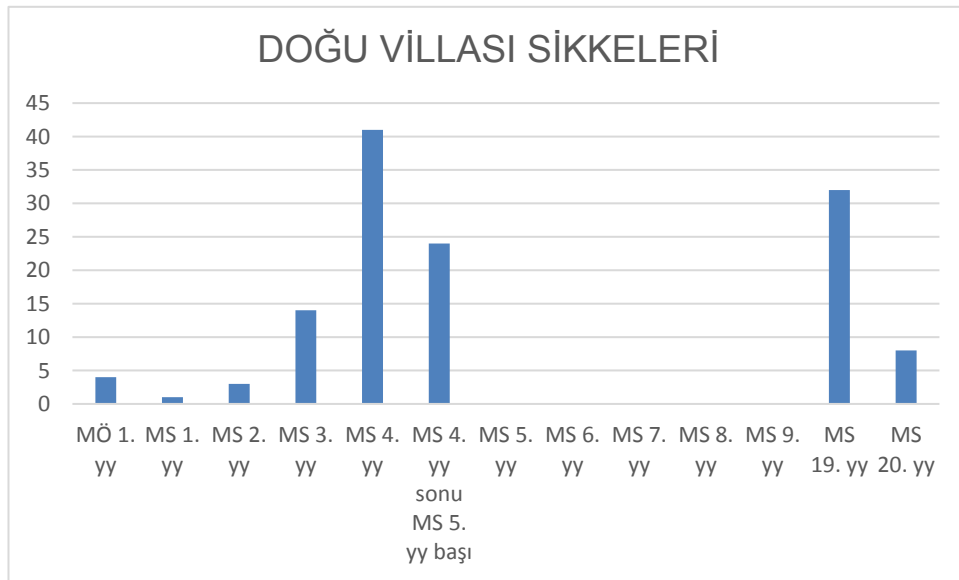
Grafik 1: Doğu Villası'nda ele geçen sikkelerin yüzyıllara göre dağılımı

Yapıda bulunan en erken sikke MÖ 2. yy sonu, MÖ 88/84 arasına tarihlendirilmektedir (Tek, 1996, s. 60). Yapıda 1994 yılı kazı çalışması esnasında 19. yy sonu 20. Yy başlarına tarihlenen, yapıdaki 2 no.'lu odanın kuzey doğu köşesinde Define ele geçmiştir. 1994a definesi olarak isimlendirilen bu buluntu grubunda 1822-1856 tarihleri arasında basılmış olan on bir adet sikke bulunmuştur (Tek, 1996, s. 194).

Yapıda yine aynı dönem kazısında bulunan bir diğer define ise 1994a definesi ile aynı odada olan 1944b definesidir. Ahşap bir kutuya saklanmış olan sikkeler, darp

yılı 1879-1914 olan kırk üç gümüş Osmanlı tam ve yarım mecdiyesi ile bir adet İngiliz Halg Soverein bulunmuştur (Tek, 1996, s. 194).

3. yy 'da yapıda artan sikke yoğunluğu, yapının üçüncü ve hemen sonrasına denk gelen dördüncü evresinin MS 3. yy, beşinci evresinin MS 4. yy sonu 5. yy başı ve son evresinin ise 19-20.yy olduğu şeklinde değerlendirebiliriz.

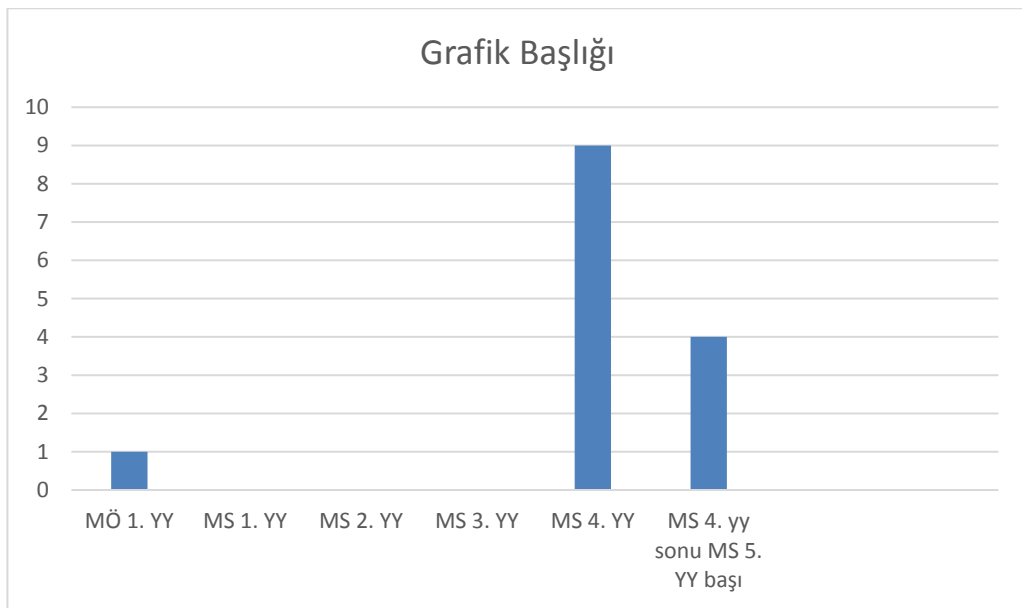
Grafik 2: Batı Villası'nda ele geçen sikkelerin yüzyıllara göre dağılımı

Yapıda bulunan en erken sikke örneği MÖ 100/80- MÖ 31 arasında tarihlenen Lykia birliğine ait dönem 3 bronz sikkedir¹⁴⁹(Tek, 1996, s. 69).
