**YENİDEN İŞLEVLENDİRME KAPSAMINDA
GELENEKSEL ZİLE EVLERİNDE KİMLİK ÖGELERİNİN İNCELENMESİ:
GAYDAROĞLU KONAĞI SANAT MERKEZİ ÖRNEĞİ**

Yüksek Lisans Tezi

Ankara, 2024

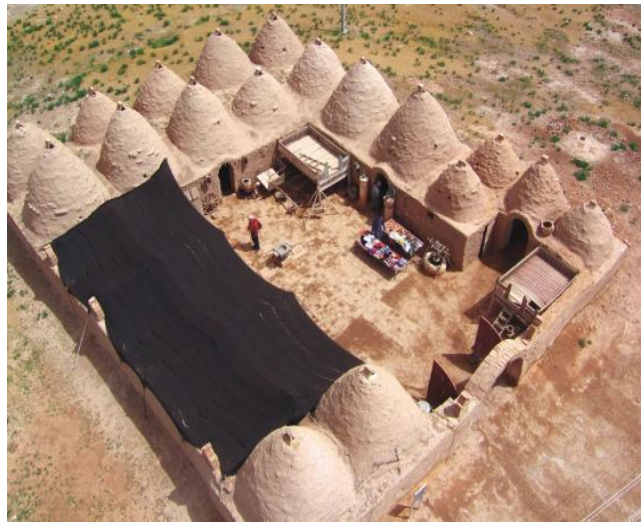
Görsel 7. Harran Kümbet Evleri-Şanlıurfa. “Bölgenin çöl olmasından dolayı toprak malzeme kullanılmıştır.”

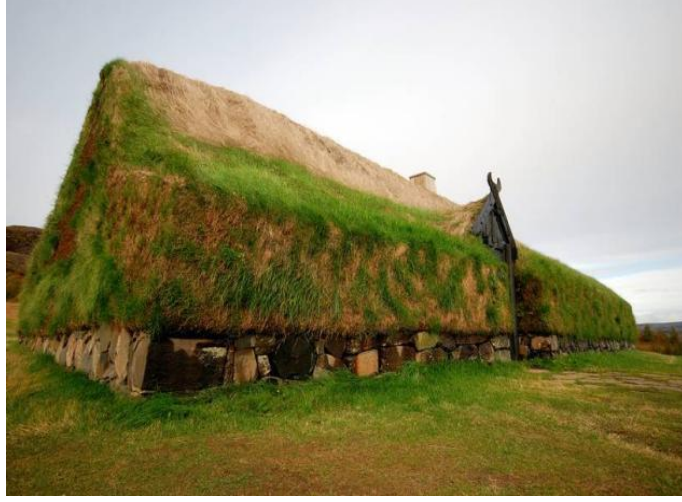
Görsel 8. Torf Evler-İzlanda. “Malzeme eksikliği nedeniyle bölgede yaygın olan torf ve ahşap kullanılmıştır.” Erişim: 09.11.2023. <https://tls.tc/tM213>

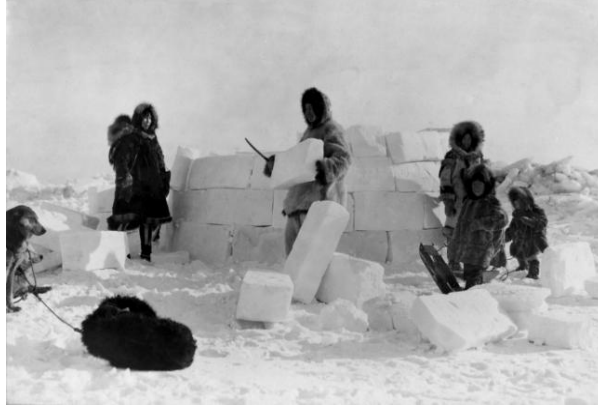
Görsel 12. İglo Evler-Kuzey Kutbu. “Kar ve buz kullanılarak yapılan barınaklardır.”

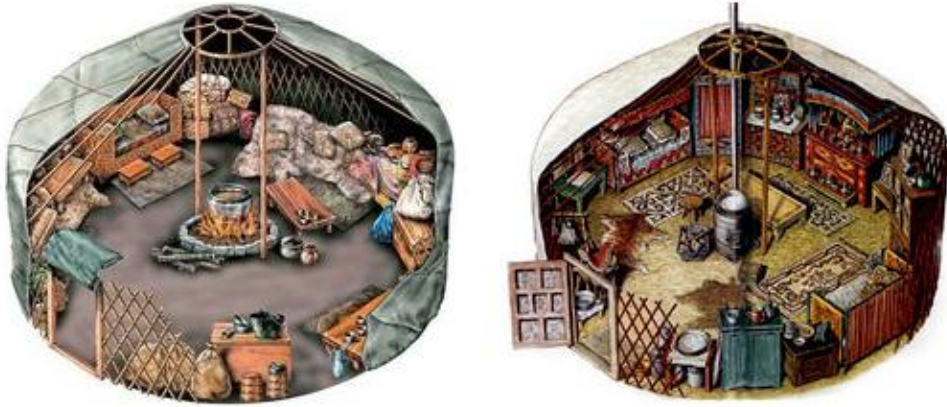
Görsel 14. Yurt-çadır mekân içi gösterimi. Sedir-ocak-dolap-yüklük (Yılmaz, 2018, s. 442).

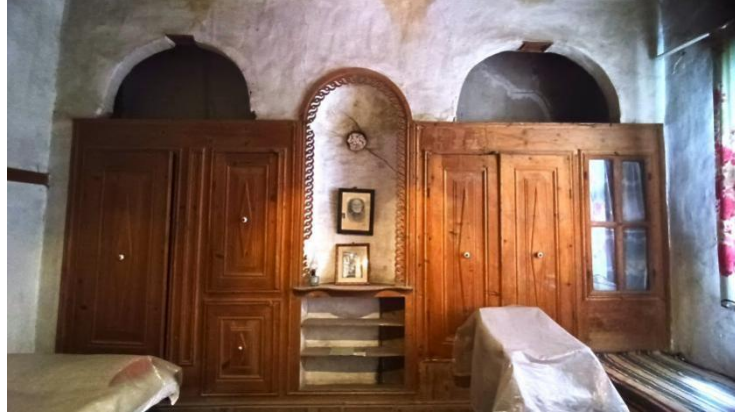
Görsel 16. Bezemeli ahşap pencere. Zile, Çamsoy Konağı. 161 Ada, 62 Parsel.
Aybike Nur Kılıçgil fotoğraf arşivi. 2022.

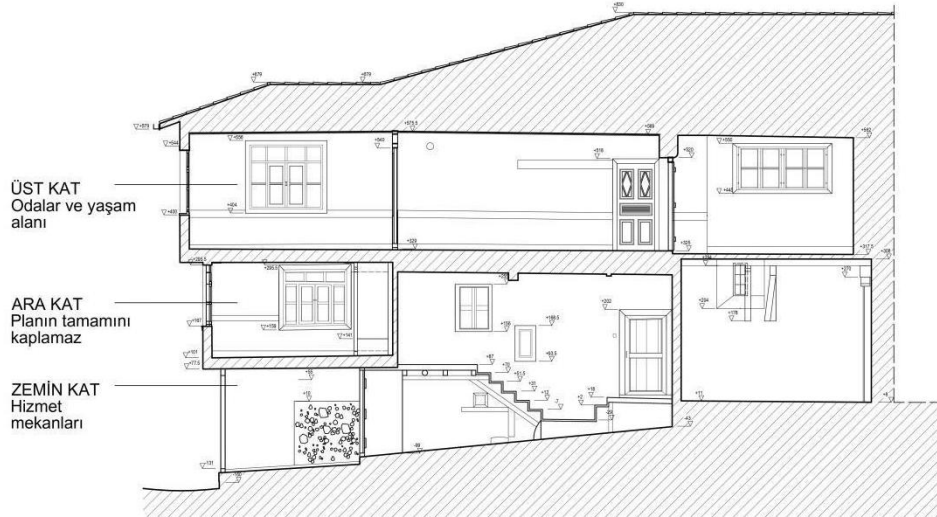
Yapıların cephe özelliklerini belirleyen en önemli unsur plan tipidir. Tek katlı olan Türk evlerinin plan tipi zaman içerisinde üç katlı hâle dönüşmüştür. En alt kat yığılma taş ve dolgu malzemesi (Horasan harcı) kullanılarak yapılmaktadır. Uzun ağaç kolonlarla desteklenmiştir. Üst katlarda ahşap karkas ve kerpiç dolgu kullanılmıştır. Ara katın tavanı alçak, pencereleri ve kapısı küçüktür. Bu özellikler dış cepheden belli olmaz.

Görsel 25. Ankara, Ayaş Türk evinde kat planı gösterim kesidi.

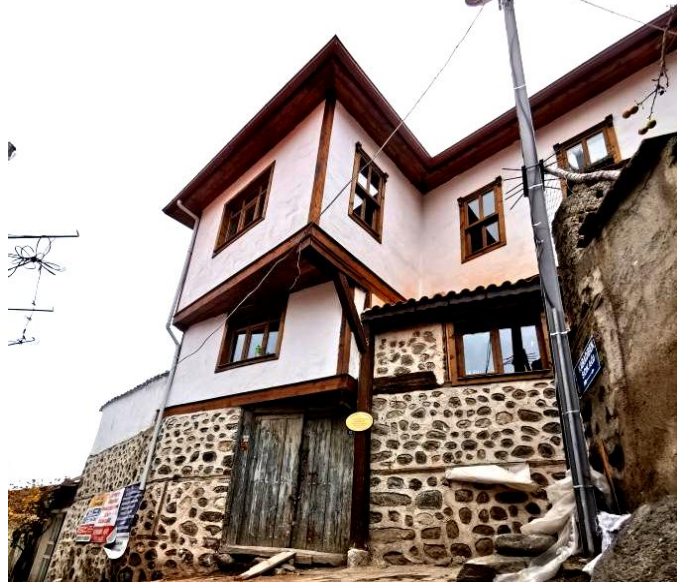
Türk evlerinde kullanılan ahşap kolon ve kirişler, çıkma yaparak doğal bir cephe süsleme elemanına dönüşmüştür. Pencere ve kapı üstü lentolar ahşaptan yapılır ve üstü herhangi bir harçla kapatılmaz. Türk evlerinin cepheleri kerpiç sıvayla kaplanır. Kerpiğin böceklenmesini önlemek adına yapılan kireç boya uygulaması beyaz olduğu için geleneksel Türk konutlarında cephe rengi beyaz olarak kabul edilmiştir.

Görsel 26. Ankara, Ayaş. Çok katlı geleneksel Türk evi cephe gösterimi.
Aybike Nur Kılıçgil Fotoğraf Arşivi. 2020.

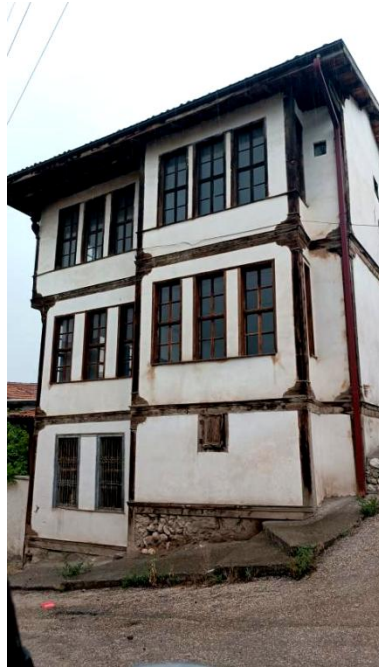
Görsel 27. Tokat, Zile. Çok katlı geleneksel Türk evi cephe gösterimi.
Aybike Nur Kılıçgil Fotoğraf Arşivi. 2022.

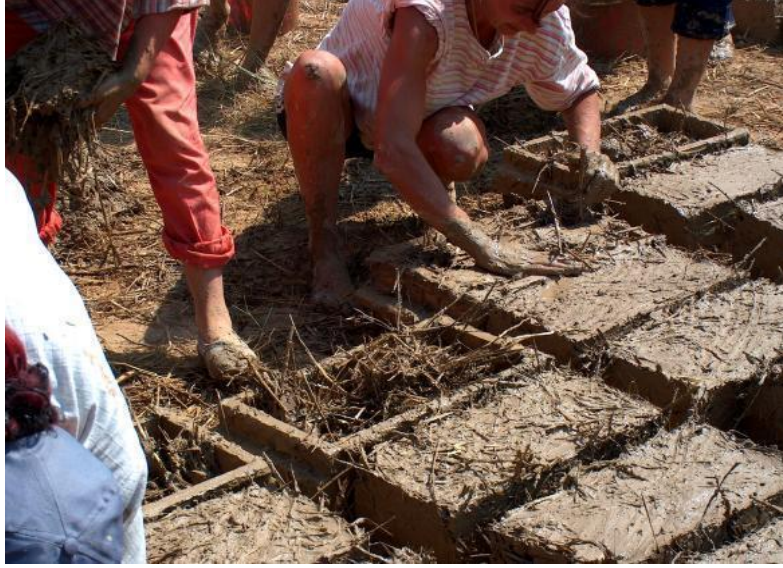
İklim özelliklerine göre sert ve yumuşak malzemeyle yapılan Türk evinde coğrafyanın verdiği imkânlar sebebiyle çoğunlukla taşıyıcı malzeme ahşap, dolgu malzemesi ise kerpiçtir. “Kerpiç; Saman ve yoğun kil içerikli balçık/çamur karışımı olarak hazırlanıp, elle şekillendirilerek ya da kalıplara dökülerek güneşte kurutulan ve duvar örnek için kullanılan bir harç türüdür.” (Dirican, 2019, s. 119).

Görsel 28. Kerpiç Yapımı. Erişim: 24.11.2023. <https://tls.tc/97ULR>

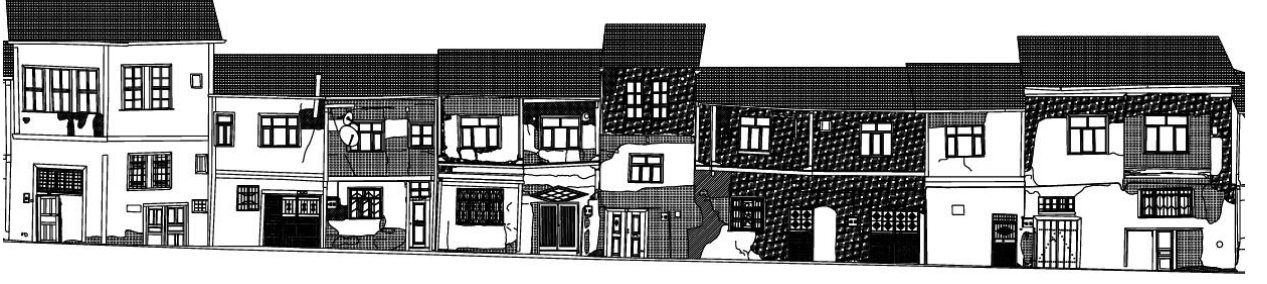
Görsel 36. Amasya Caddesi cephe rölövesi. (Seçkin, 2010, s. 39)

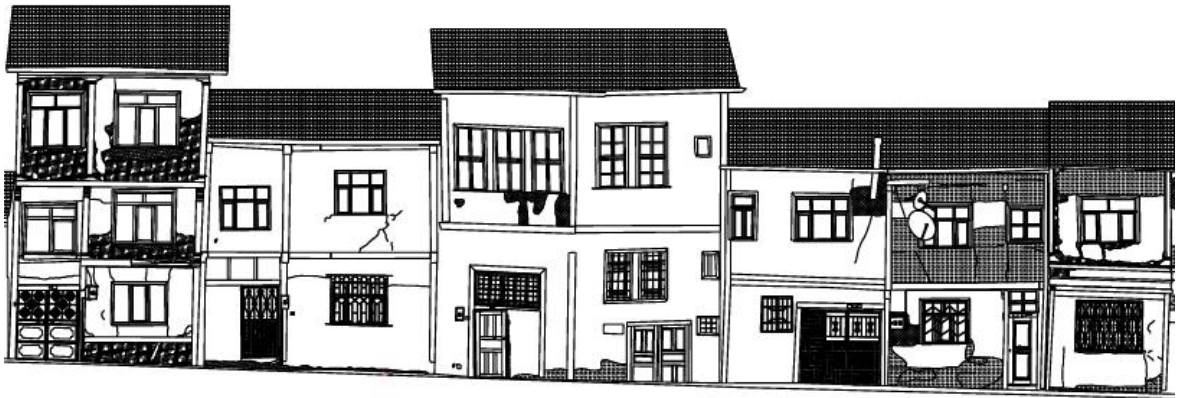
Görsel 38. Amasya Caddesi cephe rölövesi. (Seçkin, 2010, s. 39)

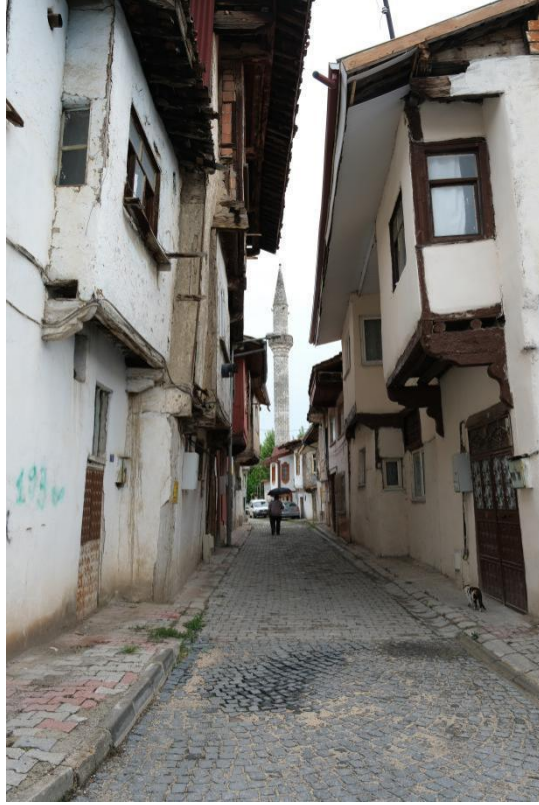
Genellikle yapılar iki ve üç katlı, iç sofalı plan tipindedir. Her yapıda hayat bölümü ve iş evi bulunur. Yapıların çoğu bitişik nizamda inşa edilmiştir. Plan tiplerinin belirlenmesinde, inşa edildikleri arsanın konumu, yan nizamlarda bulunan yapılar ve sokak şekilleri etkili olmuştur. Zile evlerinde genellikle cephenin sokağa bakan cumbası ve arka tarafında bahçesi bulunur.

Görsel 40. Bitişik nizamlı Zile evlerinin cumba çıkmaları ve sokak görünümü. Zile, İpek Sokak.

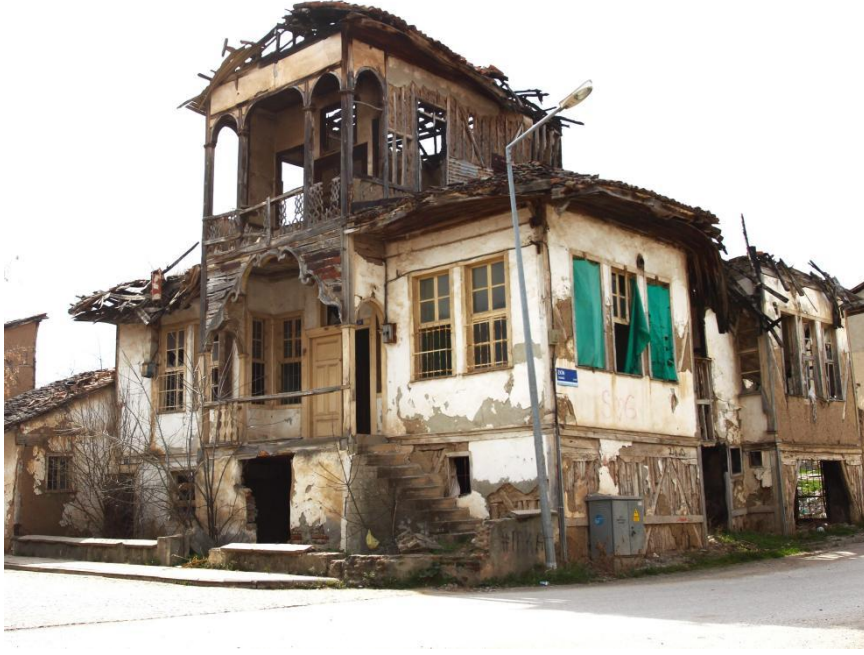
Yapıların genelinde cepheler simetrik düzene uygundur. Cephelerin ortasında ana giriş kapısı ve iki yanında ahşap dikdörtgen veya kemerli pencereler bulunmaktadır. İkinci katlarda cumba çıkmaları vardır. Yapılarda yatayda ahşap kat silmeleri, düşeyde ise köşe ve ara ahşap dikmeleri kullanılır. Genellikle çoğu yapıda klasik $\frac{1}{2}$ oranına yakın pencereler kullanılır. Pencereler, açılır dört kanat olarak bölünmüştür. Cephelerin simetrik özellikleri, pencere oranları, cumba çıkmaları, C ve S şeklinde tasarlanmış balkon saçakları, ahşap konsol başları, kat silmeleri, ahşap dikmeler, işlemeli çatı saçakları, geleneksel Zile evlerinin karakteristik özelliklerini oluşturmaktadır.

Görsel 41. Zile'nin en önemli sivil mimari örneklerinden olan Cımbılların Konağı. Zile, Amasya Caddesi. 13 Ada, 1 Parsel. 2024. Nurhan Buhan fotoğraf arşivi. 2024.

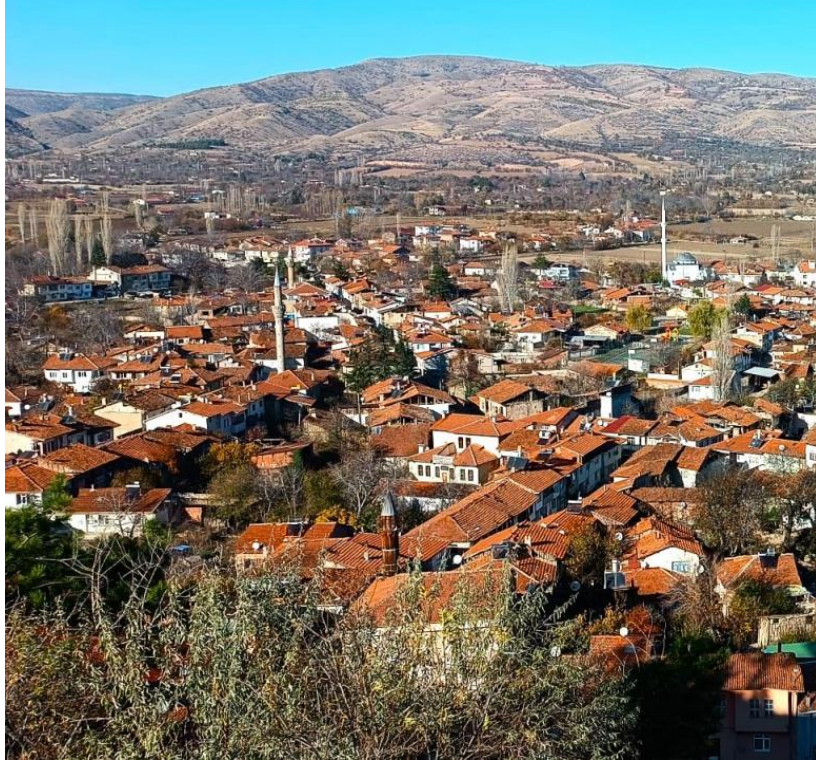
Zile evlerinin genelinde bodrum katının duvarları yapının taşıyıcı bölümü olması ve nem korumasına karşı kalın moloz taşlarla örülmüştür. Yapılar, ahşap karkas olan taşıyıcı direklerin üstüne yatay olarak atılan ahşap kirişlerle kurulan çatma sistemiyle inşa edilmiştir. Özgün iç ve dış duvarların tamamına, kerpiç dolgu malzemesi üzerine toprak, saman ve kerpiç karışımı ile kaba sıva yapılmıştır. Kerpiç sıva üzerinde kalınlığı 1-1,5 cm arasında değişen tatlı kireç sıva kullanılmıştır. Bazı yapıların cumba cephelerinde bağdadi yapım tekniği uygulandığı görülür. Oda zeminlerinde kaplama malzemesi olarak 18-24 cm arasında değişen ahşaplar kullanılmıştır. Çatılar alaturka kiremit kaplıdır.

Görsel 42. Zile Kalesinden alaturka kiremit kaplı çatı görünümü. Aybike Nur Kılıçgil fotoğraf arşivi. 2023.

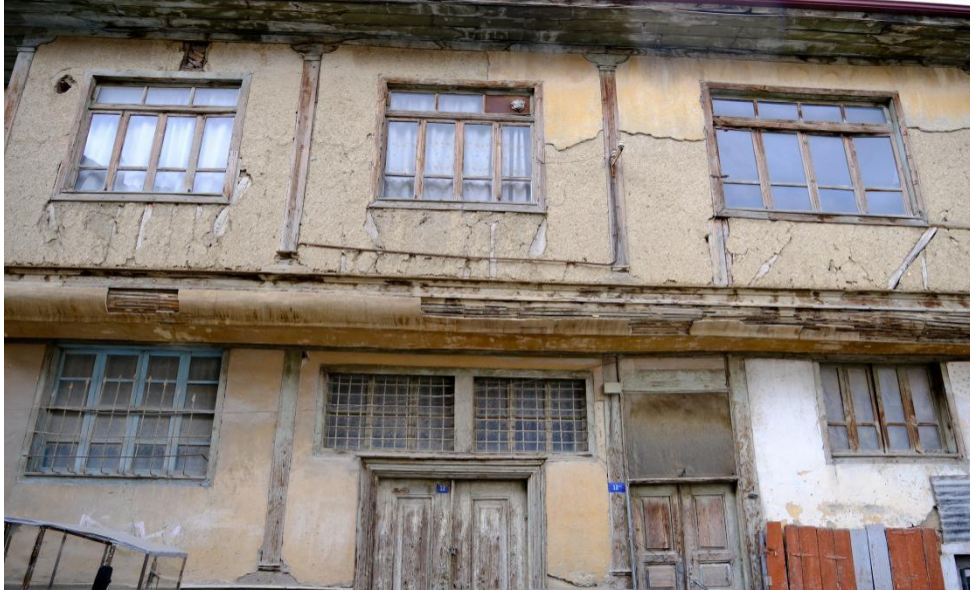
Görsel 43. Bağdadi tekniği ile yapılmış kat silmesi ve kerpiç dolgu. Zile, Faruk Demirtola Konağı.
Nurhan Buhan fotoğraf arşivi. 2022.

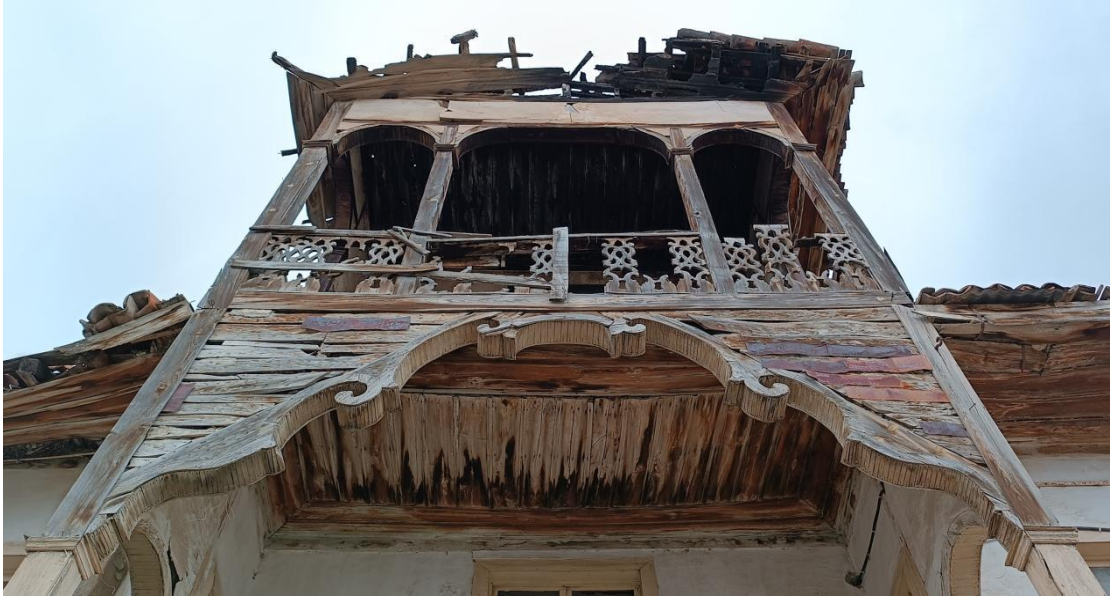
Görsel 44. C ve S şeklinde bağdadi tekniği ile yapılmış olan cumba saçakları ve cumba cephesi. Cımbılların Konağı. Zile, Amasya Caddesi. 13 Ada, 1 Parsel. Aybike Nur Kılıçgil fotoğraf arşivi. 2022.

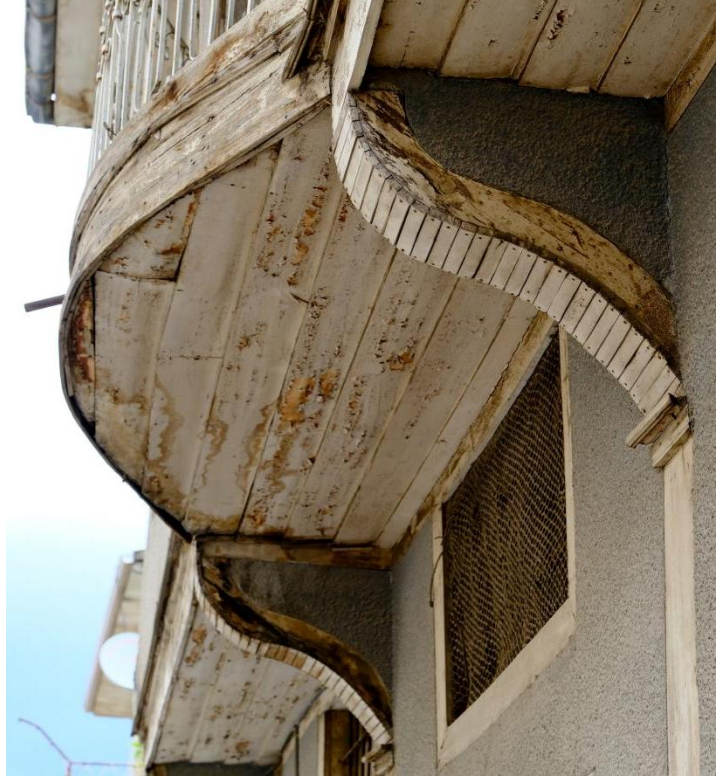
Genel olarak cephelerin cumba altlarında ahşap konsol başları, cumba çıkmaları, işlemeli saçaklar bulunmaktadır. İç tasarımında bezemeli ahşap kapılar ve pencereler yer almaktadır. Yaygın olarak her odada içerisinde ocak, yüklük ve çağ bulunan dolap bölümü mevcuttur. Oda ve sofa arasında ortak aydınlatma nişi olarak kullanılan “parsu”, oda ve sofalarda ahşap ve malakari (alçıdan yapılan) işlemeli tavanlar, merdivenlerde oymalı ahşap korkuluk, bazı konaklarda kapıların üstlerinde geometrik tepe penceresi vardır. Zile evlerinin hayat, bahçe veya iş evi bölümlerinde kuyu, çeşme ve pekmez yapılırken üzümün sıkılması için kullanılan ahşap pres sistemli “şinavat” bulunur.

Görsel 45. Zile evlerinde bağdadi teknik ile yapılmış ahşap konsol çıkması.
Aybike Nur Kılıçgil fotoğraf arşivi. 2022.

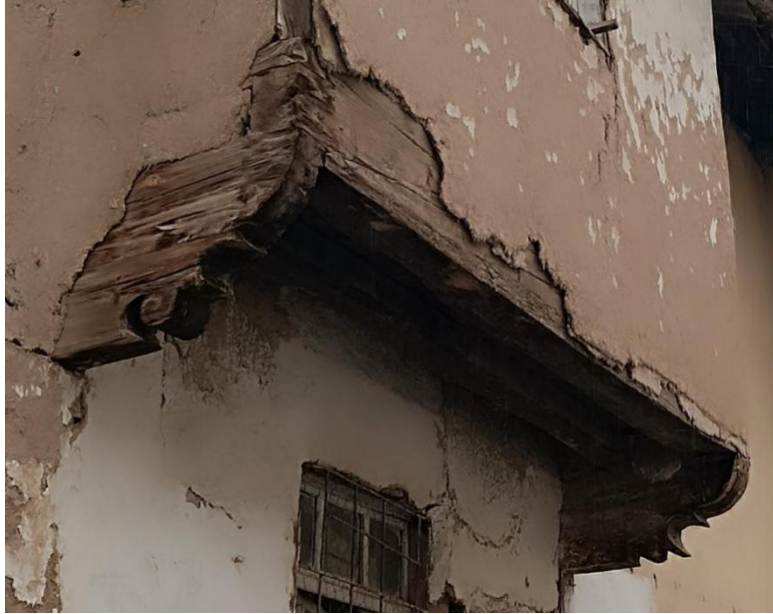
Görsel 46. Zile evlerinde C-S şeklinde tasarlanmış ahşap konsol çıkması.
Aybike Nur Kılıçgil fotoğraf arşivi. 2022.

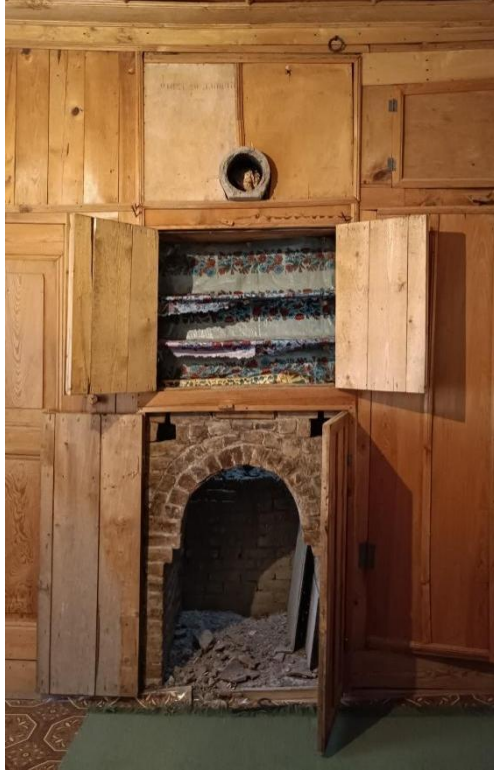
Görsel 47. Odalarda bulunan gömme dolap içerisinde yer alan tuğla ile yapılmış ocak.
Zile, Perihan Özkaleli'nin evi. 38 Ada, 73 Parsel. Aybike Nur Kılıçgil fotoğraf arşivi. 2022.

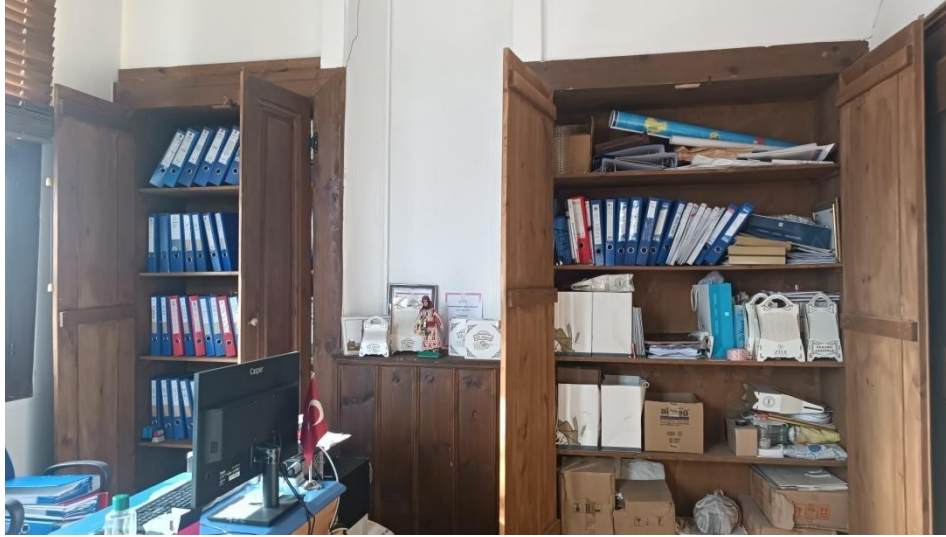
Görsel 48. Zile Sanayi ve Ticaret Odasının kullandığı Giray Han Konağı'nın odalarındaki gömme dolap içerisinde yer alan ahşap yüklüklerin günümüzde kullanım şekli.
175 Ada, 1 Parsel. Aybike Nur Kılıçgil fotoğraf arşivi. 2024.

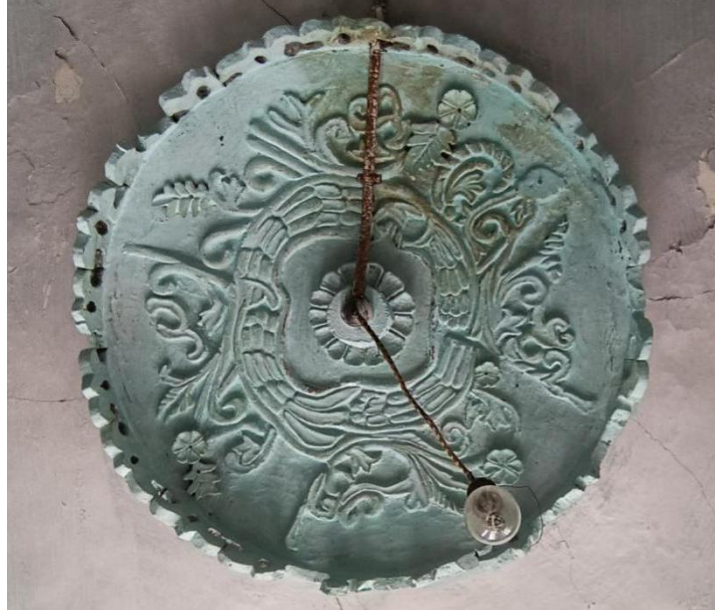
Görsel 49. Malakari tekniği ile yapılmış tavan göbeği örneği. Münadiye Özerol'un evi.
Zile, Gazneli Sokak. 38 Ada, 76 Parsel. Aybike Nur Kılıçgil fotoğraf arşivi. 2022.

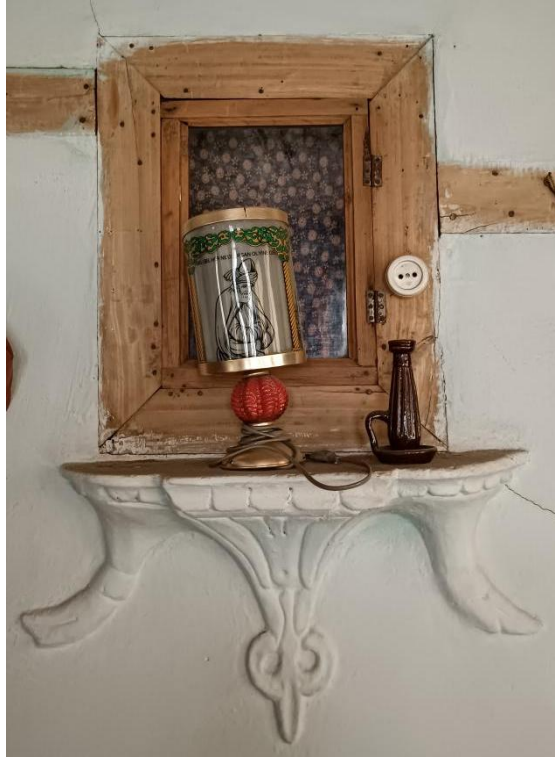
Görsel 50. Alçı ile yapılmış raf sistemli parsu örneği. Münadiye Özerol'un evi.
Zile, Gazneli Sokak. 38 Ada, 76 Parsel. Aybike Nur Kılıçgil fotoğraf arşivi. 2022.

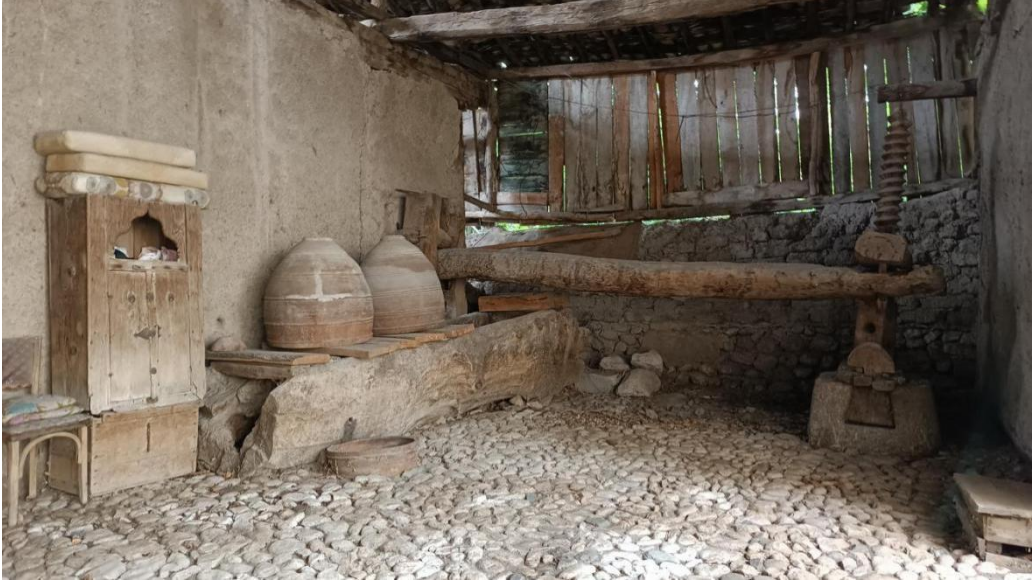
Görsel 51. Pekmez yapımında kullanılan pres sistemli ahşap şınavat örneği.
Zile’de bulunan en eski şınavat olduğu için korunarak geleceğe aktarılmasının sağlanması amacıyla 2023 yılında Zile Müzesine kaldırılmıştır. Perihan Özkaleli’nin evi. 38 Ada, 73 Parsel.
Aybike Nur Kılıçgil fotoğraf arşivi. 2022.

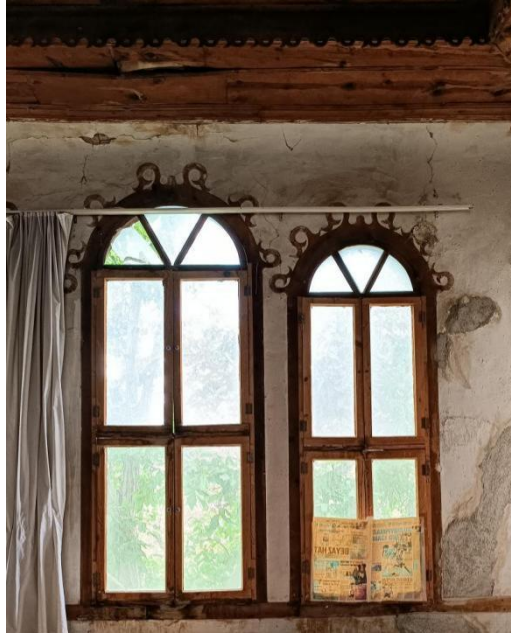
Görsel 52. Bezemeli ahşap pencere örneği. Çamsoy Konağı. Zile,161 Ada, 62 Parsel.
Aybike Nur Kılıçgil fotoğraf arşivi. 2022.

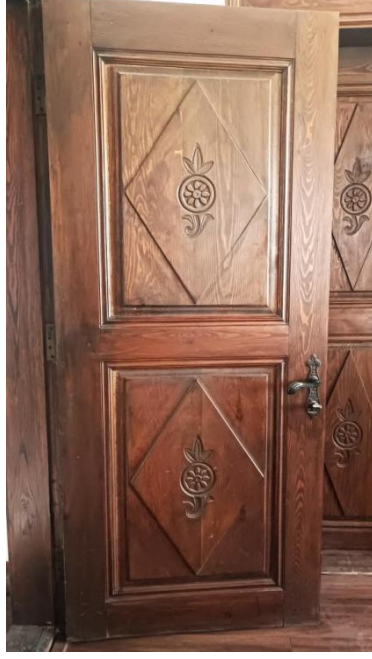
Görsel 53. Zile Ticaret ve Sanayi Odası'nın kullandığı Giray Han Konağına ait bezemeli ahşap kapı örneği. aslına uygun olarak yeniden yapılmıştır. 175 Ada, 1 Parsel. Aybike Nur Kılıçgil fotoğraf arşivi. 2024.

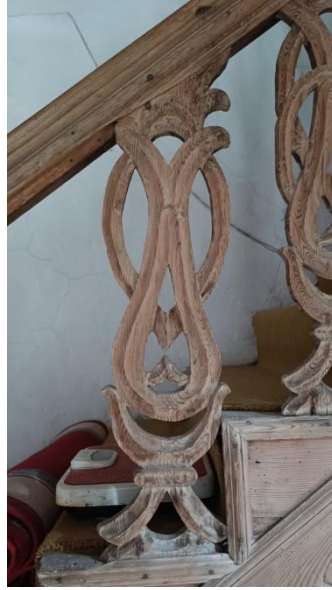
Görsel 54. Oymalı ahşap merdiven korkuluğu örneği. Çamsoy Konağı. Zile, 161 Ada, 62 Parsel. Aybike Nur Kılıçgil fotoğraf arşivi. 2022.

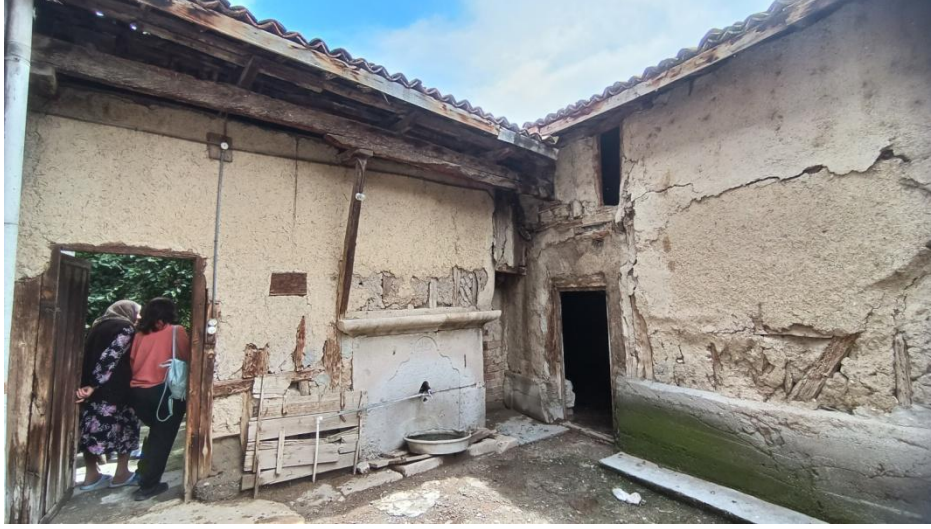
Görsel 55. Bahçelerde bulunan çeşme örneği. Zile, Yünipek Konağı.
Aybike Nur Kılıçgil fotoğraf arşivi. 2022.

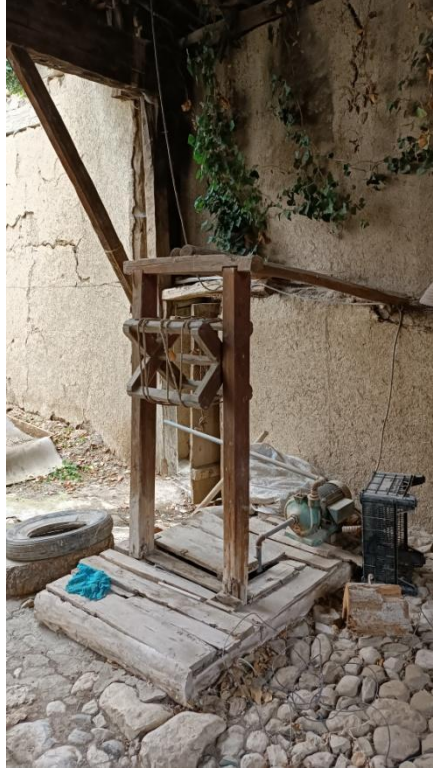
Görsel 56. Zile evlerinde bulunan kuyu örneği. Perihan Özkaleli'nin evi. Zile, 38 Ada, 73 Parsel.
Aybike Nur Kılıçgil fotoğraf arşivi. 2022.

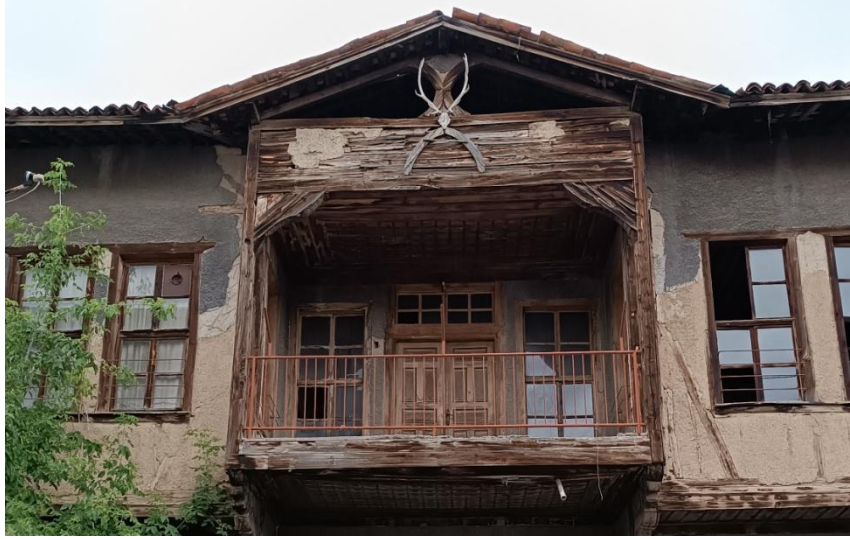
Görsel 57. Zile’de “geyikli ev” olarak da bilinen Göynücekli Konağı’nın cumba cephesinde bulunan geyik boynuzu. Aybike Nur Kılıçgil fotoğraf arşivi. 2022.

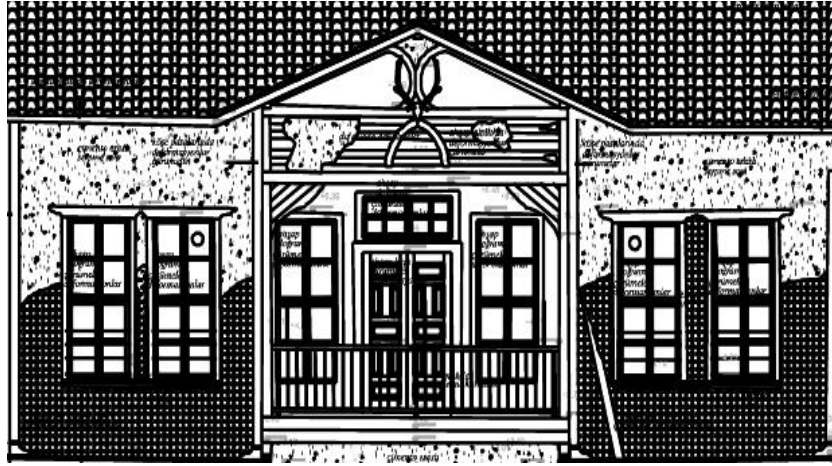
Görsel 58. Zile’de “geyikli ev” olarak da bilinen Göynücekli Konağı’nın cumba cephesinde bulunan geyik boynuzunun rölöve çizimi. (Seçkin, 2010, s. 157)

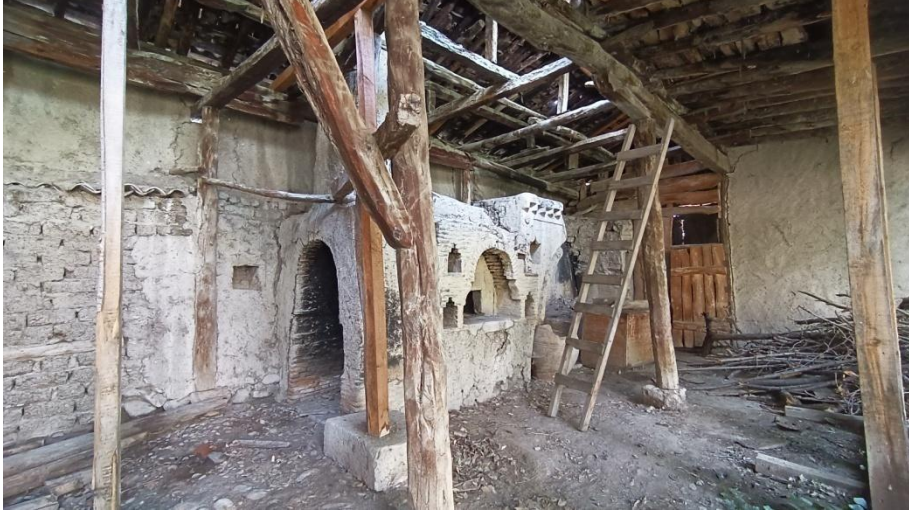
Görsel 59. Zile evlerinin bahçesinde bulunan fırın ve ocak bölümünün örneği. Zile Abdullah Koçyiğit'in evi.
Aybike Nur Kılıçgil fotoğraf arşivi. 2022.

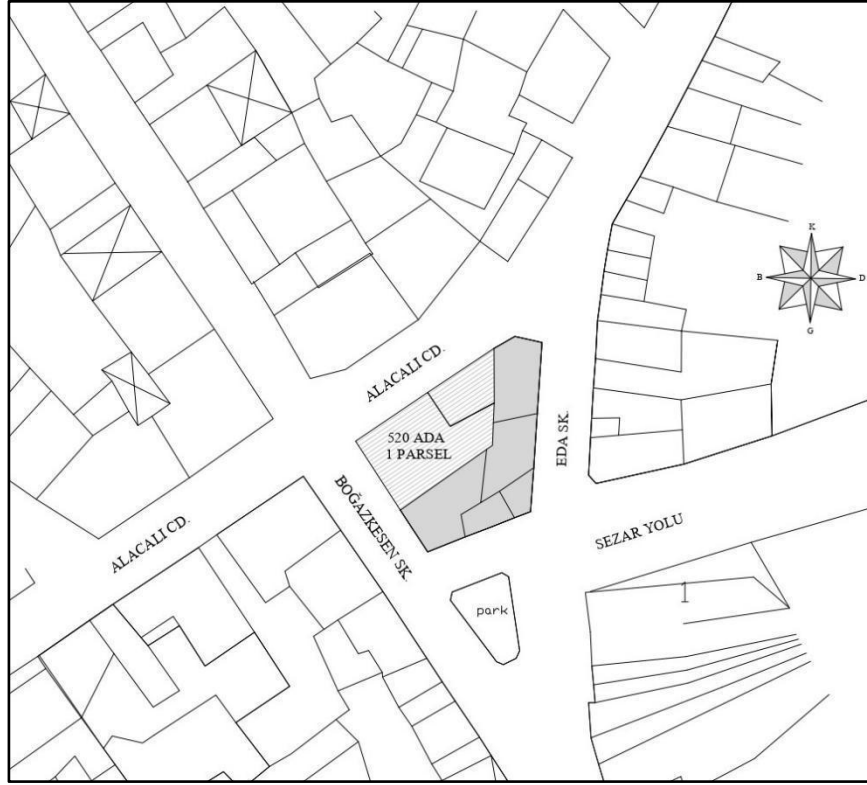
Görsel 62. Gaydarođlu Konađı Sanat Merkezi'nin vaziyet planı ve bitişik nizamlarla ilişkisi. Adnan Seçkin arşivinden alınan vaziyet planı Aybike Nur Kılıçgil tarafından düzenlenmiştir.

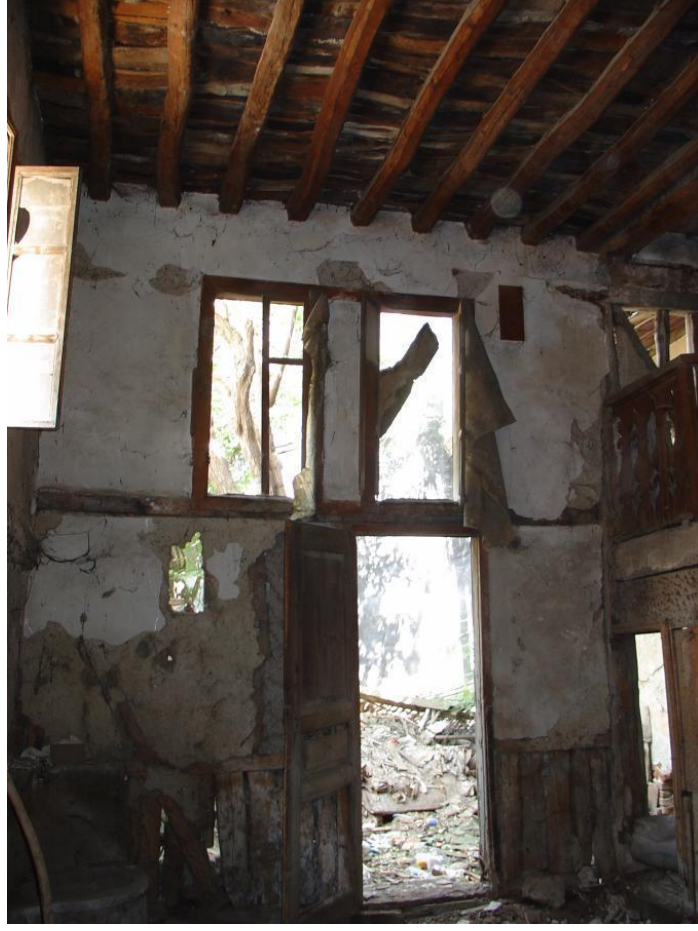
Hayat bölümünün doğu cephesinde bahçeye açılan kapının tam üzerinden başlayan 1.4 m-70 cm ölçüsünde iki adet dikdörtgen ahşap pencere bulunmaktadır. Yerden yüksekliği yaklaşık 2.5 m olan bu pencereler hayat bölümünün dışarıya kapalı olduğunu gösterir niteliktedir. Zile geleneksel evlerinde hayat bölümü genellikle dışarıya kapalı olarak yapılır. Evin mahrem alanlarından biri olarak kabul edilmektedir.

Görsel 64. Gaydarođlu Konađı Sanat Merkezi hayat bölümünün restorasyon öncesindeki dođu cephesi görünümü. Necmettin Eryılmaz fotoğraf arşivi.

Hayat bölümünün her cephesinde bir kapı bulunur. Kuzey kapısı Alacalı Caddesi'ne; güney kapısı, Z-05 ve Z-06 odalarına çıkan altı basamaklı ahşap ve B-01 iş evine inen on bir basamaklı taş merdivenin ortak sahanlığına; doğu kapısı, zeminle aynı kotta bulunan tahmini 25 m² alana sahip bahçeye açılır. Batı kapısı -tarihi bilinmemekle beraber- kapatılarak dış bölümünün başka kişilere konut olarak kiralandığı düşünülmektedir. Görsel 64'te kapı yeri net olarak görülmektedir.

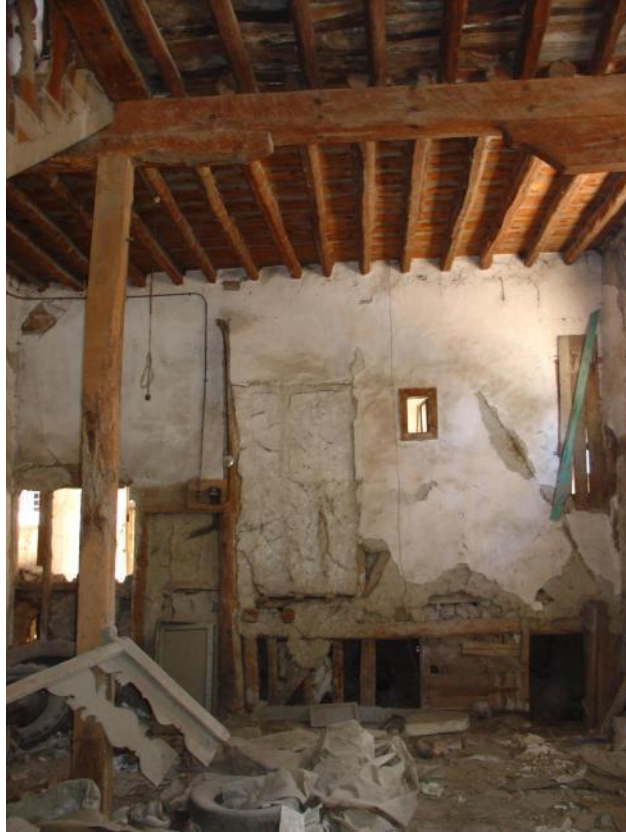
Hayat bölümünün batı cephesinde bulunan ve Z-02 sofa bölümünün önündeki sahanlığa açılan kapı kapatılmıştır. Kapı izinin sağ tarafında ise parsu bulunmaktadır.

Görsel 65. Gaydarođlu Konađı Sanat Merkezi, hayat bölümünün restorasyon öncesindeki batı cephesi görünümü. Necmettin Eryılmaz fotoğraf arşivi.

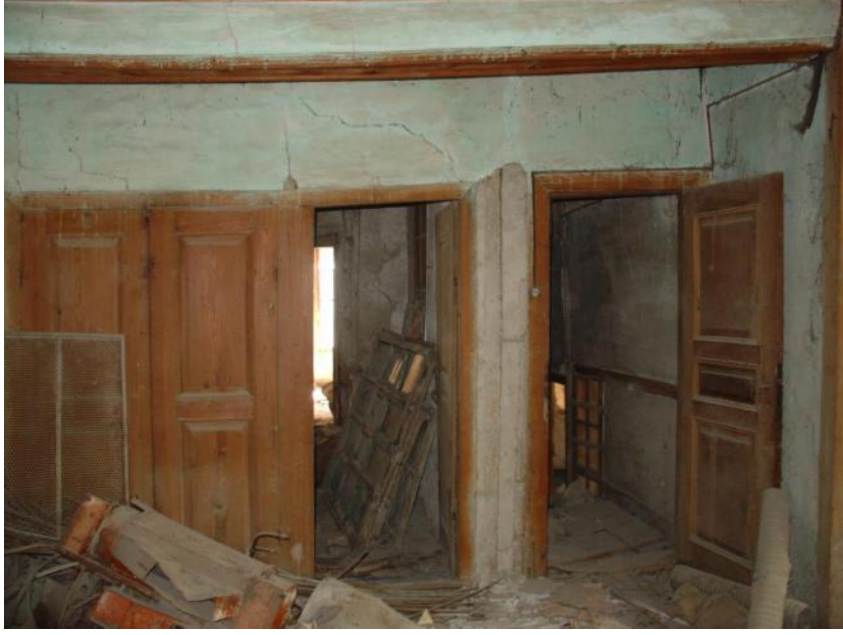
Hayat bölümünün güney cephesinde ahşap bir kapı ve sol tarafında ise hayat bölümüne bakan sabit çerçeveden oluşan “Kim geldi?” penceresi bulunmaktadır. Bu kapıdan girildiğinde kare planlı sahanlık vardır. Sahanlığın batı cephesi kapalı duvardır. Dođu cephesinde Z-05 ve Z-06 odalarına çıkan altı ahşap basamaklı merdiven bulunur. Bu merdivenden çıkıldığında Z-06 bölümüne ulaşılır. Bu odanın kuzey cephesinde yapının bahçesine ve Alacalı Caddesi’ne bakan üç adet 2 m-1 m ölçüsünde açılır dört kanatlı ahşap pencere bulunmaktadır. Odanın dođu cephesinde raflık, ocak ve yüklük işlevlerinde kullanılan dolaplar mevcuttur. Güney cephesi açıklık bulunmayan düz duvar cephesidir. Batı cephesinde ise Z-01 oda ile ortak kullanılan Z-05 kiler bölümü bulunmaktadır. “Bina arsasındaki yamukluk, plan düzleminde Z-06 odasının bulunduğu yere denk geldiğinden, oda içerisine yerleştirilen gömme dolaplar ve ocak ile yamukluk kısmen giderilmeye çalışılmıştır.” (Seçkin, 2010, s. 126).

Görsel 66. Gaydaroğlu Konağı Sanat Merkezi, Z-06 oda bölümününün batı cephesinde bulunan restorasyon öncesindeki gömme dolap ve kapılar. Necmettin Eryılmaz fotoğraf arşivi.

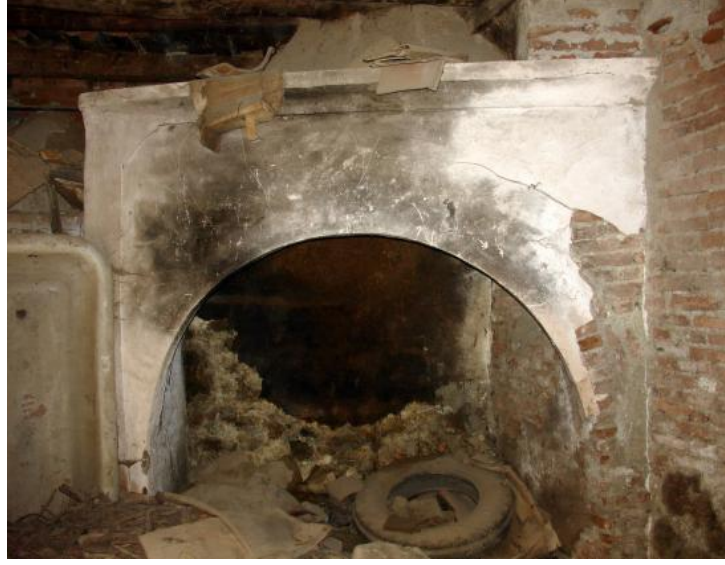
Kare planlı sahanlığın güney cephesinde on bir taş basamakla inilen L planlı merdiven bulunmaktadır. Bu merdivenlerden bodrum kata inildiğinde bir adet fırın ve iki adet ocağa sahip iş evi olarak kullanılan B-01 bölümüne ulaşılmaktadır. Araştırmacı Yazar Ahmet Divriklioğlu bu bölümün hamam olarak kullanıldığını belirtmekle birlikte bu işlevine dair bir veriye ulaşılamamıştır. Bu iş evinin bütün cepheleri, yapının taşıyıcı alanı olduğu için harçlı yığma taş tekniğiyle inşa edilmiştir. İş evinin doğu cephesinde nişler ve duvar yüksekliğinde bir adet ocak vardır. Seçkin, bu ocağı “bağ ocağı” olarak tanımlamıştır (Seçkin, 2010, s. 127). Kuzeydoğu cephesinde tam köşeye denk gelen kapalı fırın bulunmaktadır. Kuzey cephesinde bahçeye çıkılan altı basamaklı ahşap merdiven, tuğla kemerli bahçe kapısı ve kapının hemen sağında fırın ile kapı arasında pencere yer almaktadır. Batı cephesinde ise merdivenin altına denk gelen kısımda bir ocak daha bulunmaktadır.

Görsel 67. Gaydarođlu Konađı Sanat Merkezi, B-01 bodrum katı bölümünün dođu cephesinde bulunan restorasyon öncesinde tuđla ile yapılmıř bađ ocađı. Necmettin Eryılmaz fotoğraf arřivi.

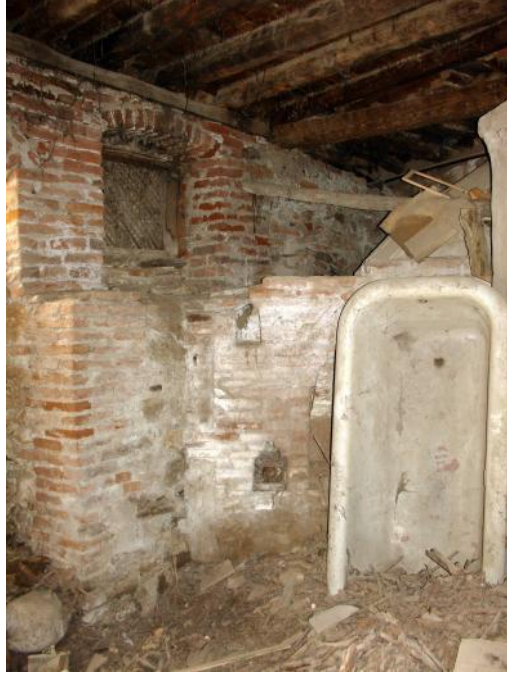
Görsel 68. Gaydarođlu Konađı Sanat Merkezi, B-01 bodrum katı bölümünün dođu cephesinde bulunan restorasyon öncesindeki tuđla ile yapılmıř kapaklı fırın ve ocak bölümü. Necmettin Eryılmaz fotoğraf arřivi.

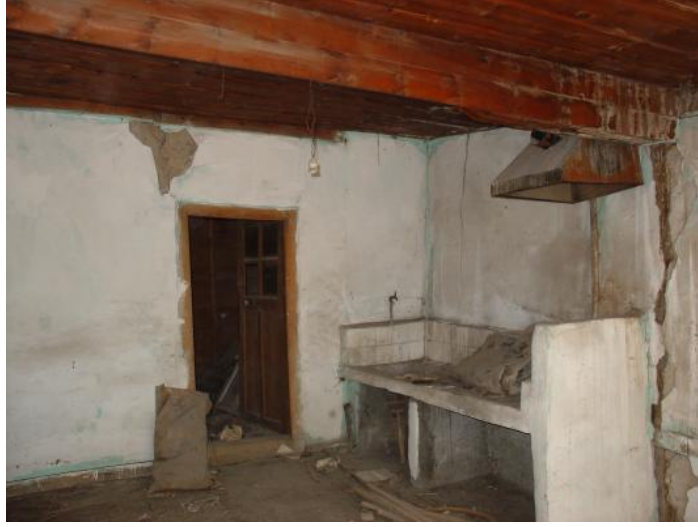
Boğazkesen Sokak'tan giriş yapılan kapı Z-02 sofa bölümüne açılır. Sofadan beř basamaklı ahřap merdivenle odaların önünde bulunan sahanlıđa çıkılır. Sahanlıđın güney cephesinde Z-01, batısında Z-03 oda bölümleri bulunur. Z-01 odaya girildiđinde güney cephesinde sonradan eklendiđi belli olan tezgâh ve davlumbaz görölmektedir. Batı cephesinde ise iki adet 2 m-1 m ölçüsünde dört kanatlı, ahřap, dikdörtgen açılır pencere bulunmaktadır. Z-03 oda bölümüne girildiđinde ise kuzey cephesinde iki ve batı

Görsel 71. Gaydaroğlu Konağı Sanat Merkezi, Z-01 oda bölümünün güney cephesinde bulunan sonradan eklenmiş restorasyon öncesindeki tezgâh ve davlumbaz. Necmettin Eryılmaz fotoğraf arşivi.

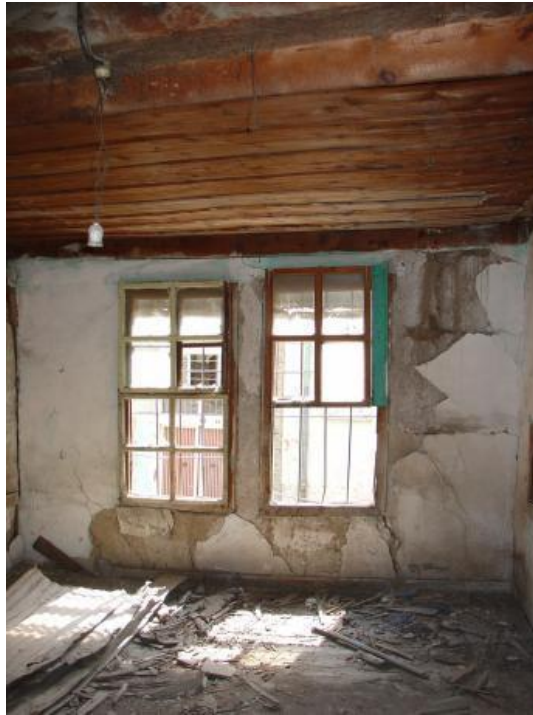
Görsel 72. Gaydaroğlu Konağı Sanat Merkezi, Z-01 oda bölümünün güney cephesinde bulunan ½ oranında yapılmış, restorasyon öncesindeki ahşap pencereler. Necmettin Eryılmaz fotoğraf arşivi.

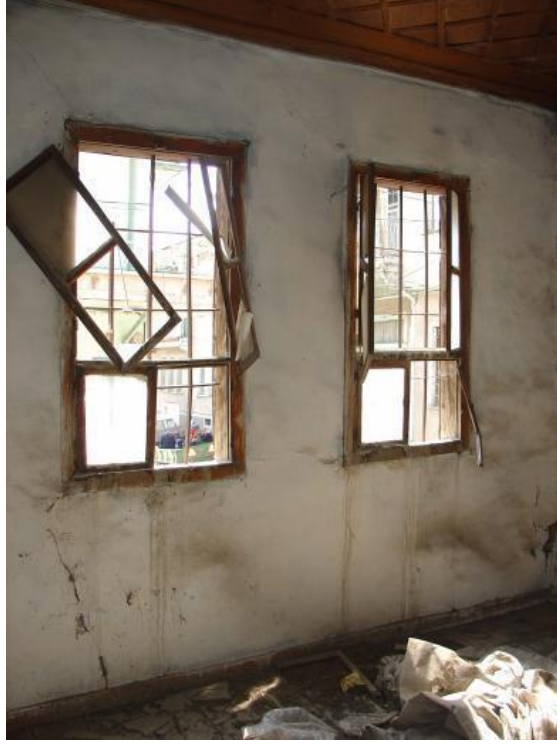
cephesinde iki olmak üzere dört adet 2 m-1 m ölçüsünde dört kanatlı, ahşap, dikdörtgen açılır pencere görülmektedir. Doğu cephesinde ise sadece parsu yer almaktadır.

Görsel 73. Gaydarođlu Konađı Sanat Merkezi, Z-03 oda bölümünün batı cephesinde bulunan ½ oranında yapılmıř restorasyon öncesindeki ahřap pencereler. Necmettin Eryılmaz fotoğraf arřivi.

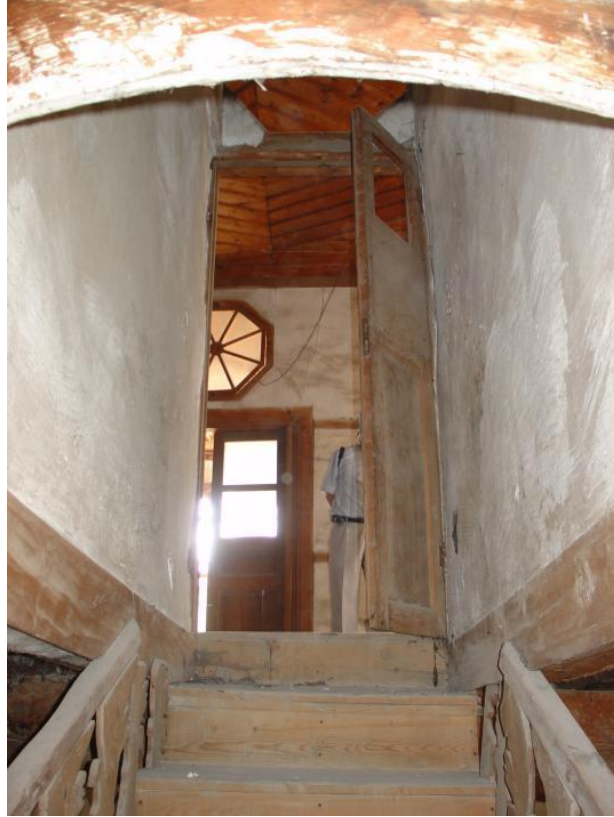
Görsel 75. Gaydarođlu Konađı Sanat Merkezi, Z-04 hayat bölümünün güneydođu kısmında bulunan restorasyon öncesindeki U planlı ahşap merdiven. Necmettin Eryılmaz fotoğraf arşivi.

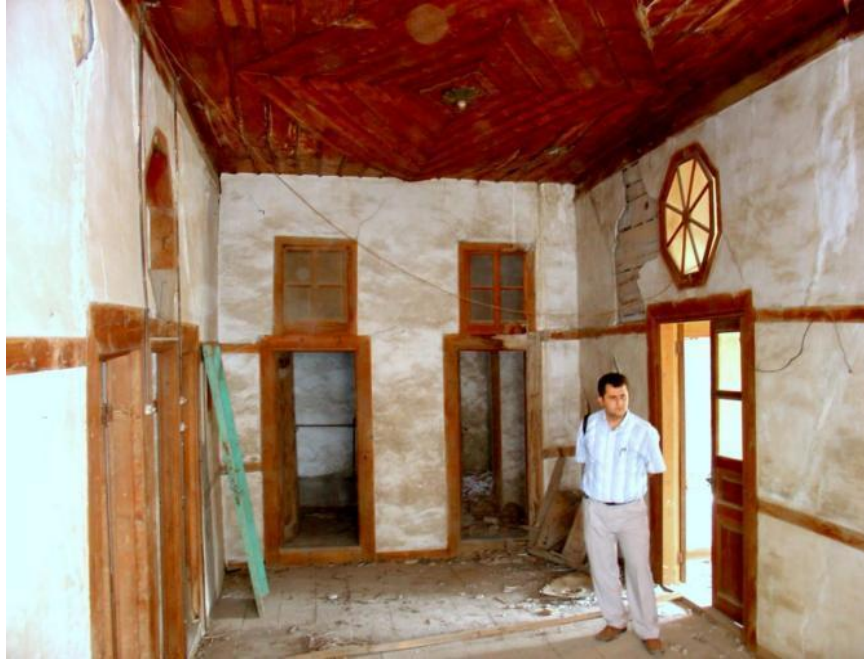
Görsel 77. Gaydaroğlu Konağı Sanat Merkezi, 1-04 sofa bölümünün güney cephesinde bulunan sonradan eklenmiş restorasyon öncesindeki ıslak hacim görünümü. Necmettin Eryılmaz fotoğraf arşivi.
