**YENİDEN İŞLEVLENDİRME KAPSAMINDA
GELENEKSEL ZİLE EVLERİNDE KİMLİK ÖGELERİNİN İNCELENMESİ:
GAYDAROĞLU KONAĞI SANAT MERKEZİ ÖRNEĞİ**

Yüksek Lisans Tezi

Ankara, 2024

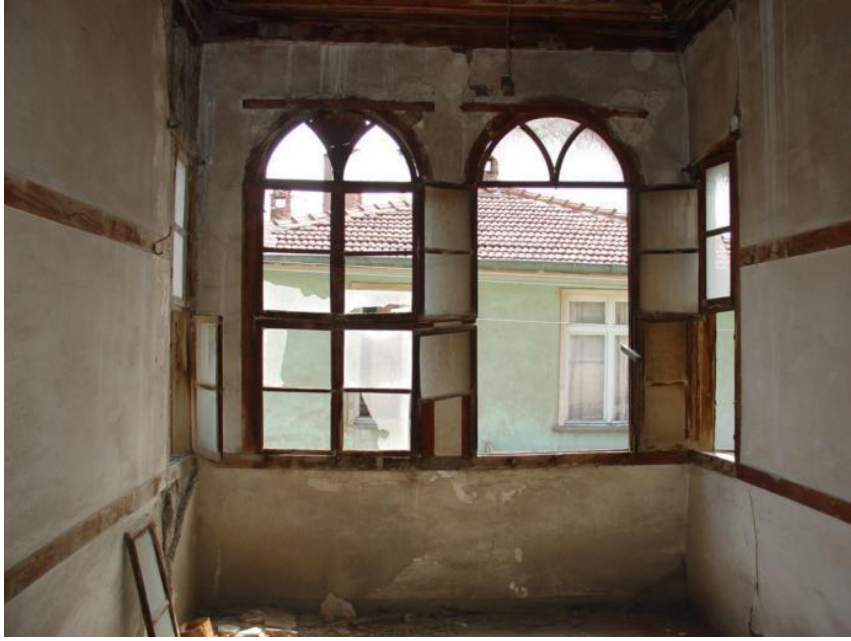
Sofanın kuzey cephesinde yaklaşık 1m ölçüsünde sokağa çıkmalı şekilde cumba alanı tasarlanmıştır. Cumba cephesinde 2 m-1 m ölçüsünde, ahşap kemer, dört ayrı açılır kanat ve kemer kısmında çıtalı sabit camdan oluşan iki adet pencere ile cumbanın yan cephelerinde 1.8 m-60 cm ölçüsünde, iki adet açılır kanattan oluşan dikdörtgen cumba penceresi bulunmaktadır.

Görsel 78. Gaydaroğlu Konağı Sanat Merkezi, 1-04 sofa bölümünün kuzey cephesinde bulunan restorasyon öncesindeki ahşap kemerli pencereler. Necmettin Eryılmaz fotoğraf arşivi.

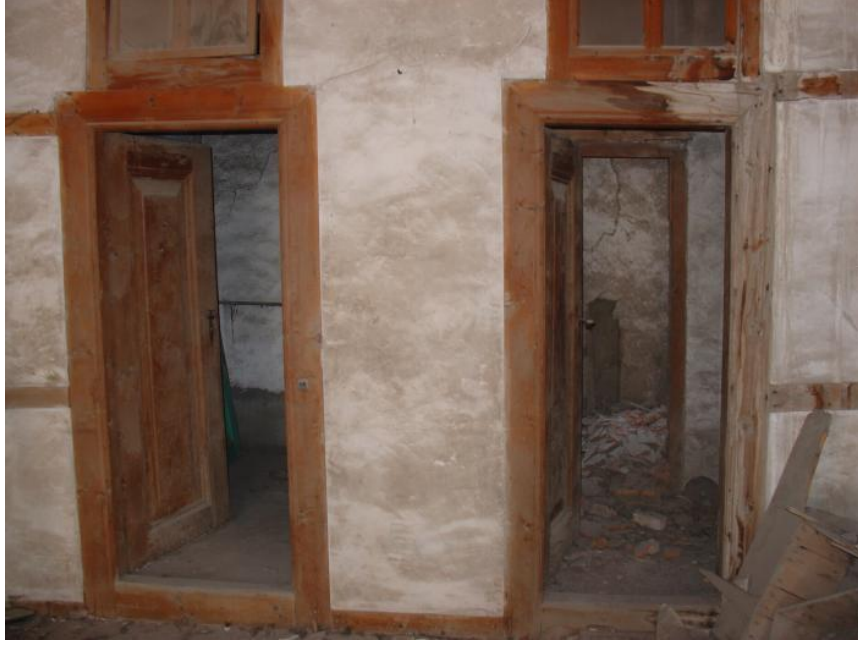
Sofanın güney cephesinde eski fotoğraflara ve yapım izlerine bağlı olarak sonradan eklenmiş iki ayrı ıslak hacim olduğu görülmektedir. Bu cephe dışarıya kapalı ve penceresizdir.

Görsel 79. Gaydaroğlu Konağı Sanat Merkezi, 1-04 sofa bölümünün güney cephesinde bulunan sonradan eklenmiş restorasyon öncesindeki ıslak hacim görünümü. Necmettin Eryılmaz fotoğraf arşivi.

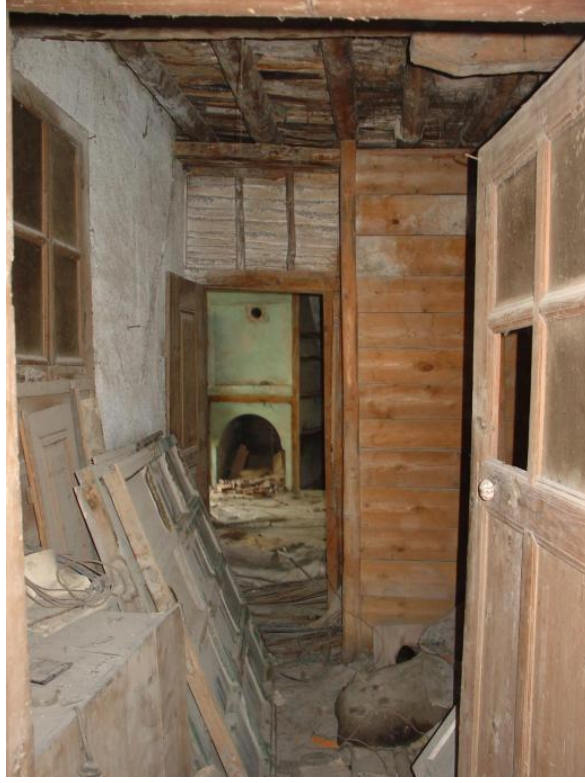
Görsel 80. Gaydarođlu Konađı Sanat Merkezi, 1-05 oda bölümünden 1-06 oda bölümüne restorasyon öncesindeki bakış. Necmettin Eryılmaz fotoğraf arşivi.

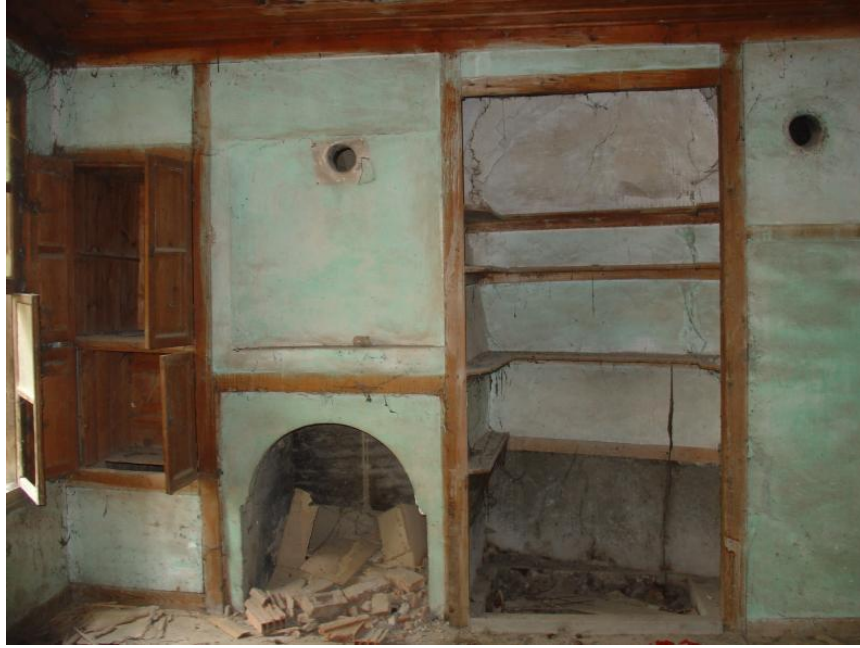
Görsel 81. Gaydarođlu Konađı Sanat Merkezi, 1-06 oda bölümünün güney cephesinde bulunan restorasyon öncesindeki gömme dolap, ocak ve depolama alanı. Necmettin Eryılmaz fotoğraf arşivi.

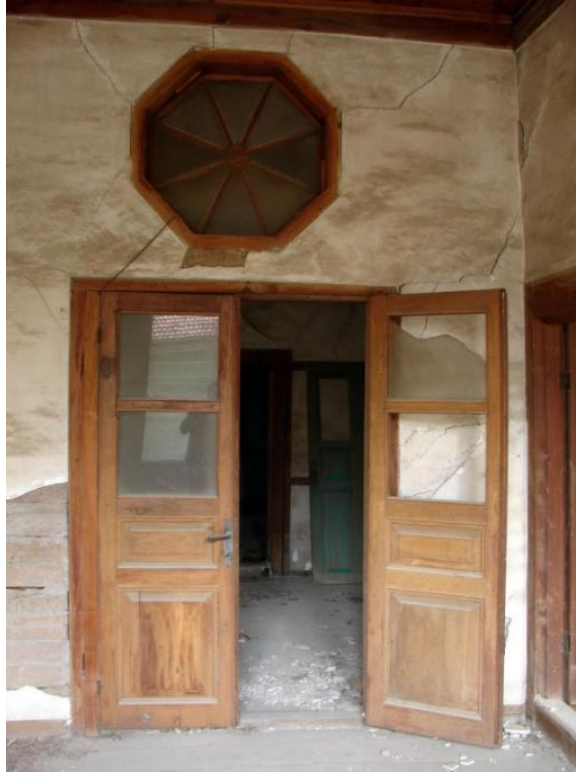
Sofanın batı cephesinde iki kanatlı, yarı oranında cam ve sekizgen çerçevesi tepe penceresi olan ahşap kapıdan 1-02 odaya, bu odadan ise 1-01 ve 1-03 odalara ulaşılır. 1-02 bölümü geçiş niteliğinde olup, Z-02 sofa bölümünün hemen üstünde bulunur ve cepheden yaklaşık 1 m ölçüsünde Boğazkesen Sokağa çıkmalı şekilde cumba alanı olarak tasarlanmıştır. Cumba ve cumbanın yan kısımlarında 1-04 sofada bulunan pencere tasarımının aynısı bulunmaktadır. 1-01 bölümünün batı cephesinde sokağa bakan iki adet, 1-03 bölümünün batı cephesinde iki adet, kuzey cephesinde üç adet 2 m-1 m ölçüsünde ahşap, açılır, dört kanatlı pencere vardır.

Görsel 82. Gaydaroğlu Konağı Sanat Merkezi, 1-02 oda bölümünün güney cephesinden Z-01 sofa bölümüne geçilen restorasyon öncesindeki iki kanatlı ahşap kapı ve geometrik tepe penceresi. Necmettin Eryılmaz fotoğraf arşivi.

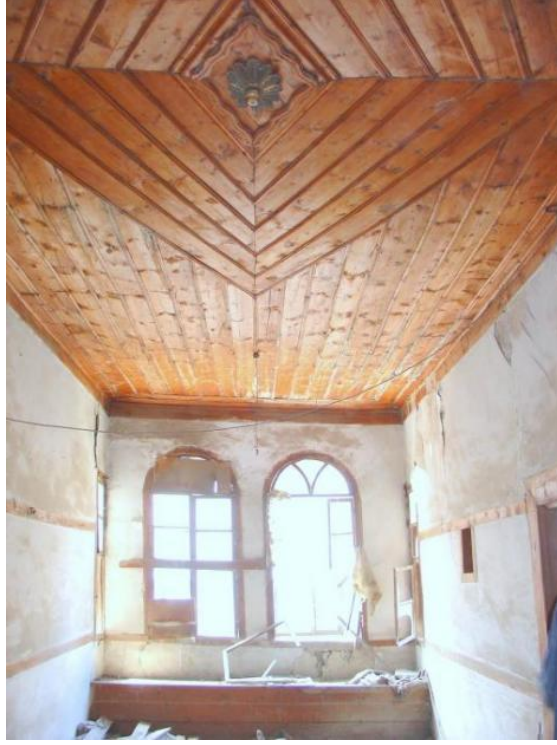
Görsel 83. Gaydarođlu Konađı Sanat Merkezi, 1-02 oda bölümünün batı cephesinde bulunan restorasyon öncesindeki cumba ve ahşap kemerli pencereleri. Necmettin Eryılmaz fotoğraf arşivi.

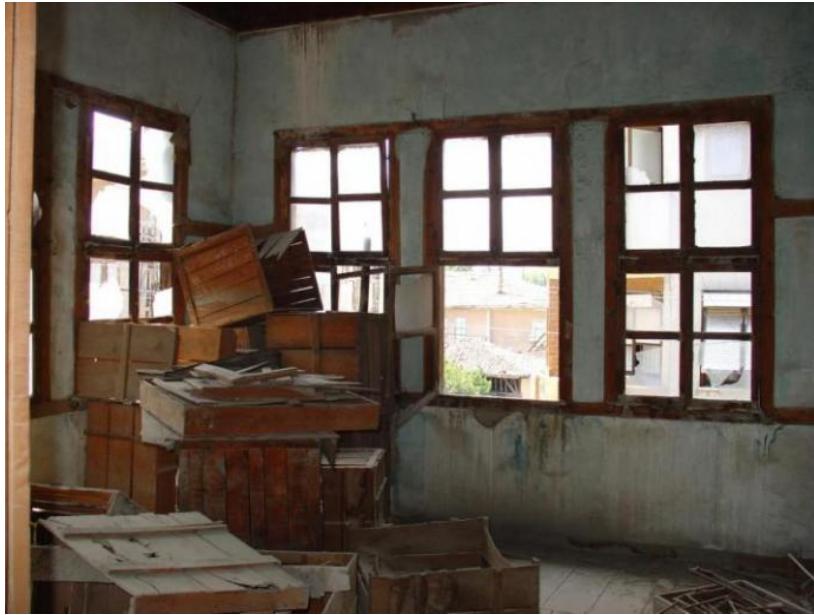
Görsel 84. Gaydarođlu Konađı Sanat Merkezi, 1-03 oda bölümünün batı ve kuzey cephesinde bulunan ½ oranında yapılmış restorasyon öncesindeki ahşap pencereler. Necmettin Eryılmaz fotoğraf arşivi.

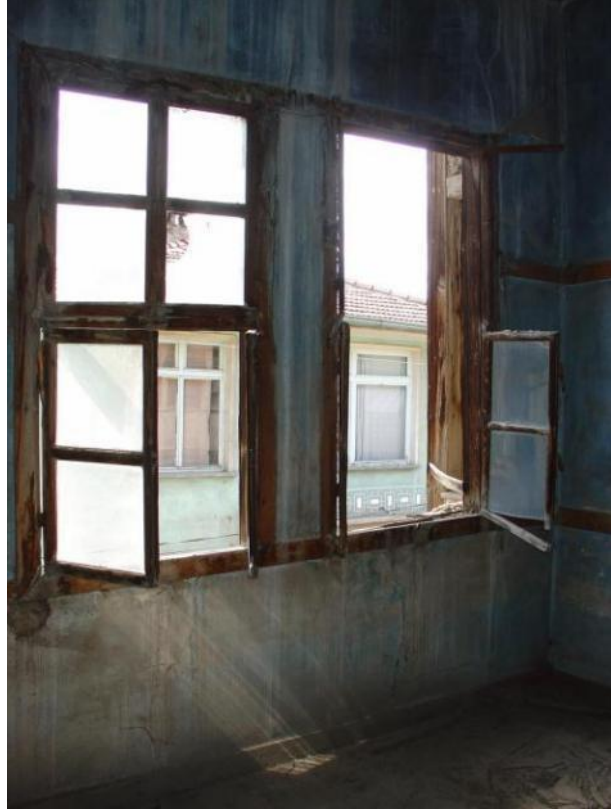
Görsel 85. Gaydarođlu Konađı Sanat Merkezi, 1-01 oda bölümünün batı cephesinde bulunan ½ oranında yapılmıř restorasyon öncesindeki ahřap pencereler. Necmettin Eryılmaz fotoğraf arřivi.

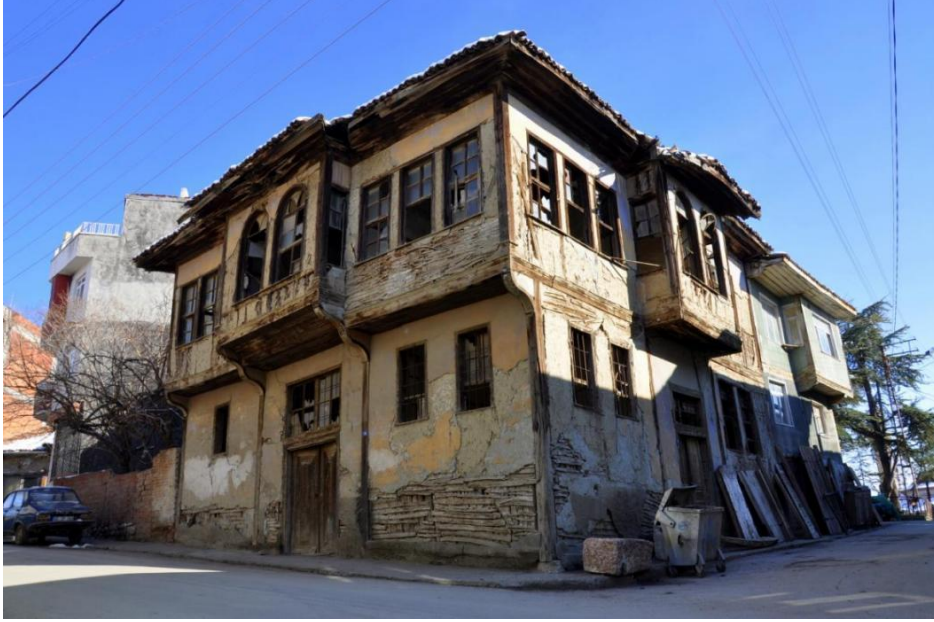
Kuzey cephesi ana giriř kapısının olduđu cephedir. Ahřap, iki kanatlı ana giriř kapısının hemen üstünde kapı geniřliđinin ölçüsünde hayat bölümünü aydınlatan sabit tepe penceresi bulunmaktadır. Kapının sađ ve sol tarafında üst kat konsol çıkmaları ile hizalı taşıyıcı ahřap kolonlar yer alır. Sađ kolonun yanında iki, sol kolonun yanında bir adet 2 m-1 m ölçüsünde ahřap, açılır, dört kanatlı, pervazlı pencere bulunmaktadır. Konsol çıkmaları ‘S’ ve ‘C’ řekillerinde tasarlanmıřtır. Cephede toplam dört adet konsol çıkmaları bulunmaktadır. Kuzey cephesinin üst katı üçe bölünmüř, ortada kalan cumba kısmı sađ ve sol

cephelerinden daha çıkmalı olarak tasarlanmıştır. Cumba kısmında iki adet kemerli, 2 m-1 m ölçüsünde, ahşap, dört kanatlı ve sabit camlı pencere bulunmaktadır. Cumbanın sağ ve sol kısımlarında bulunan cephelerde ise üçer adet 2 m-1 m ölçüsünde ahşap, açılır, dört kanatlı pencere bulunmaktadır.

Görsel 86. Gaydaroğlu Konağı Sanat Merkezi, Alacalı Caddesi'nden kuzey ve batı cephesine restorasyon öncesindeki bakış. Necmettin Eryılmaz fotoğraf arşivi.

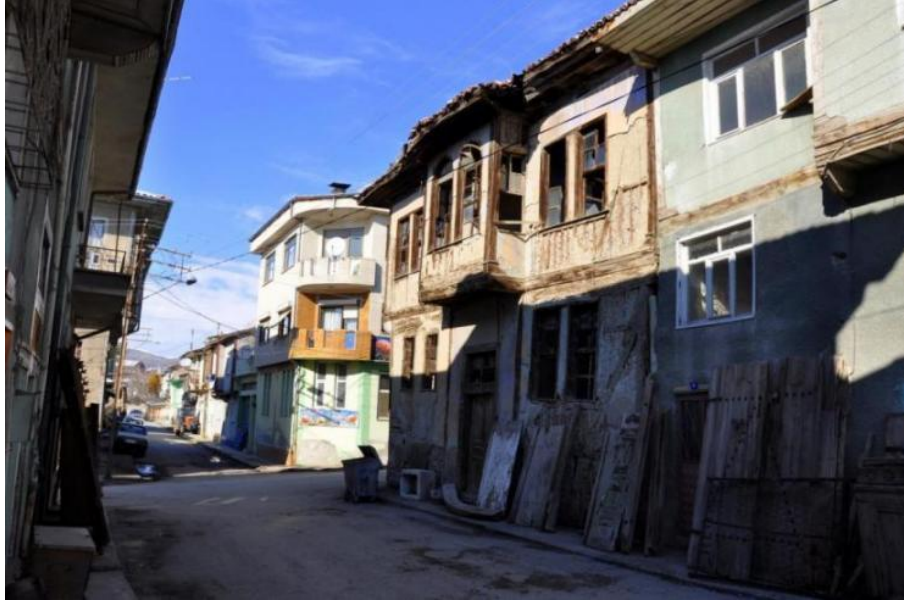
Batı cephesinin zemin katında ortada giriş kapısı ve üzerinde kapı genişliğindeki yatay tepe penceresi bulunmaktadır. Kapının sağ ve sol kısımlarında ikişer adet 2 m-1 m ölçüsünde, ahşap, dört kanatlı pencere mevcuttur. Üst katta kapı hizasında iki adet kemerli, 2 m-1 m ölçüsünde, ahşap, dört kanatlı ve sabit camlı pencerenin yer aldığı çıkma yer almaktadır.

Çıkmanın sol tarafında üç adet, sağ tarafında da iki adet 2 m-1 m ölçüsünde ahşap, açılır, dört kanatlı pencere mevcuttur.

Görsel 89. Gaydaroğlu Konağı Sanat Merkezi, Boğazkesen Sokak'tan yapının batı cephesine restorasyon öncesindeki bakış. Necmettin Eryılmaz fotoğraf arşivi.

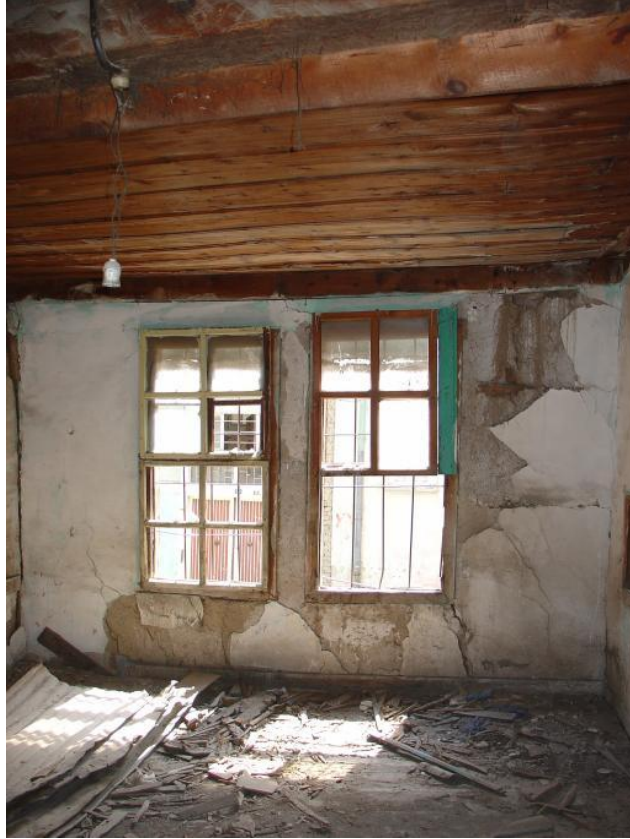
Görsel 90. Gaydaroğlu Konağı Sanat Merkezi, restorasyon öncesinde iç mekân duvarlarındaki deformasyonlar.Necmettin Eryılmaz fotoğraf arşivi.

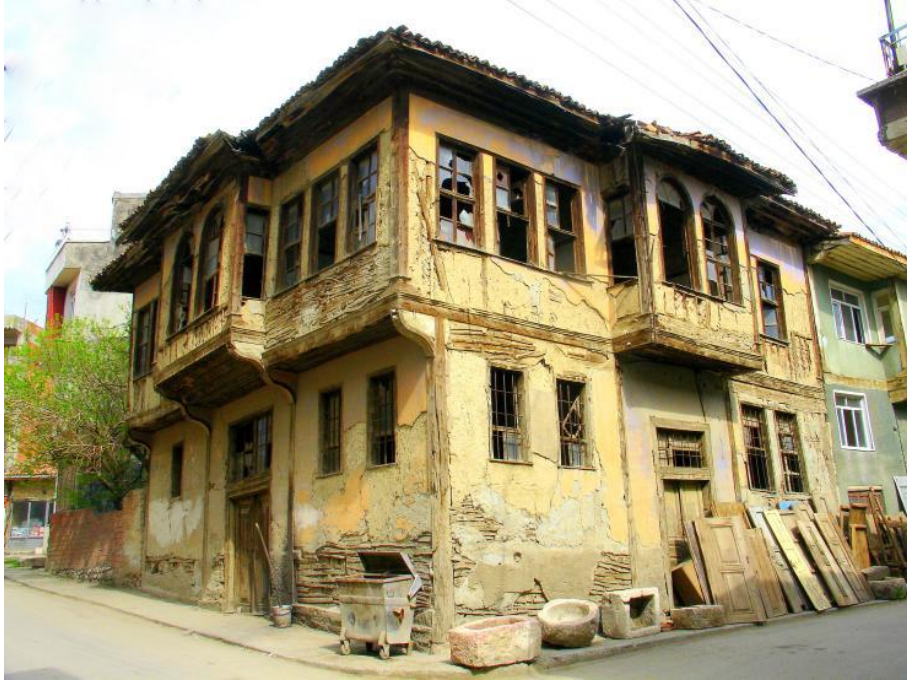
Görsel 91. Gaydaroğlu Konağı Sanat Merkezi, restorasyon öncesindeki cephe tahribatları.
Necmettin Eryılmaz fotoğraf arşivi.

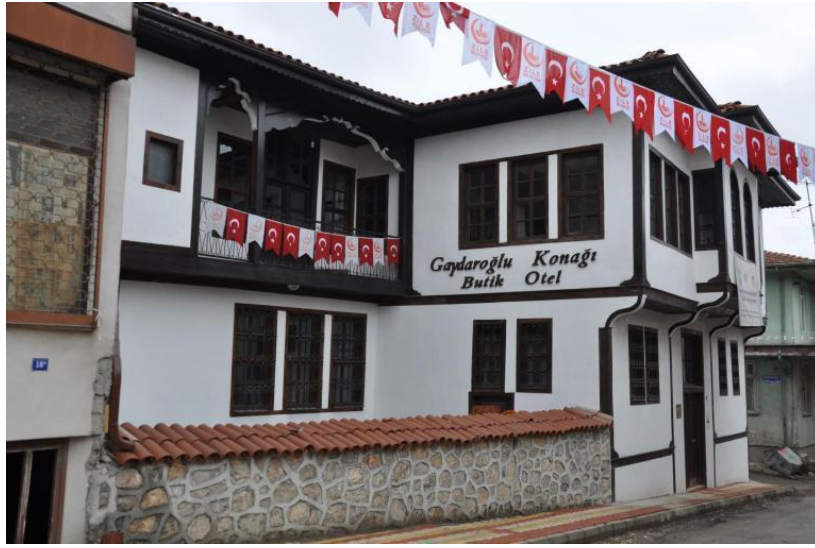
Restorasyon projesi çerçevesinde plan ve cephe oynamaları yapılmıştır.

Görsel 92. Gaydaroğlu Konağı Butik Oteli restorasyonu sonrası cephe görünümü.

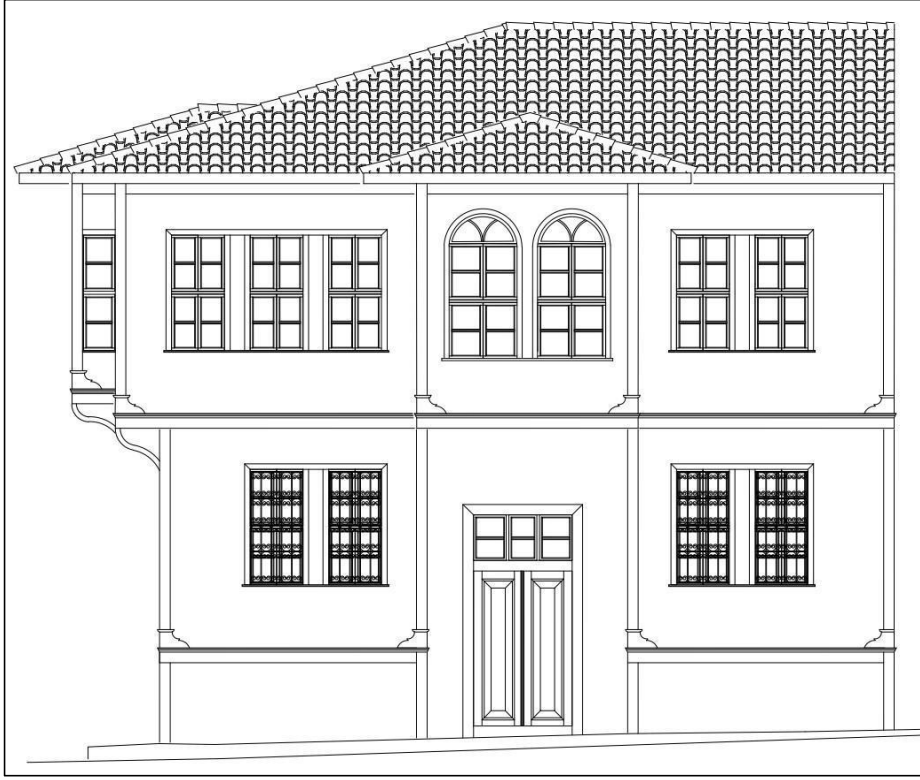
Görsel 93. Gaydaroglu Konađı Butik Oteli restorasyonu projesinde batı cephesi çizimi. Adnan Seçkin arşivi.

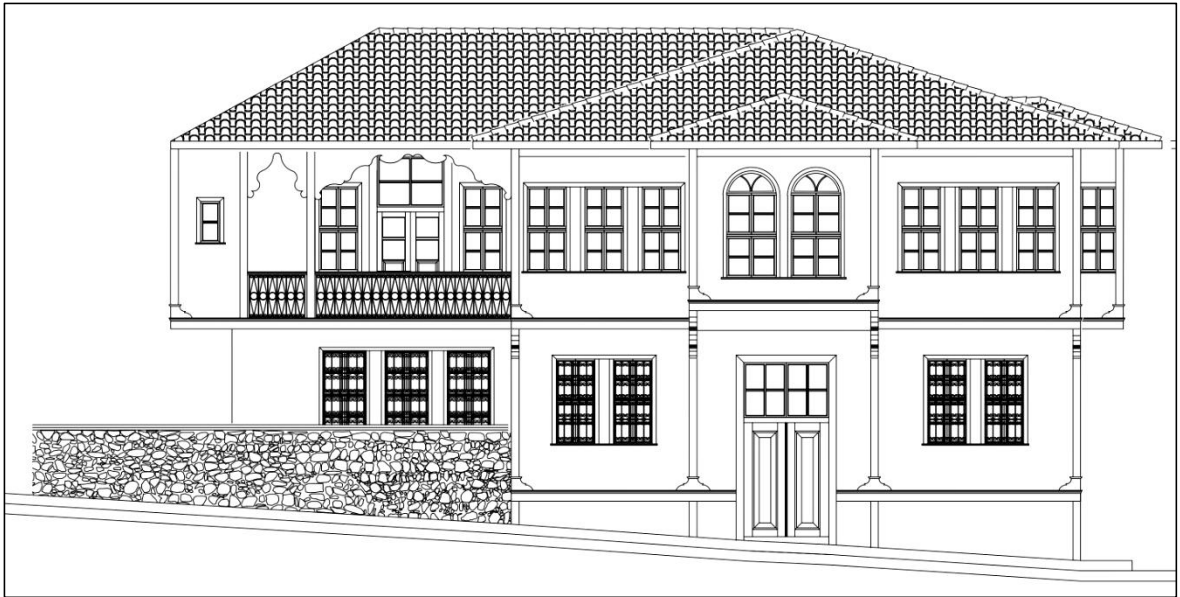
Görsel 94. Gaydaroglu Konađı Butik Oteli restorasyonu projesinde kuzey cephesi çizimi.

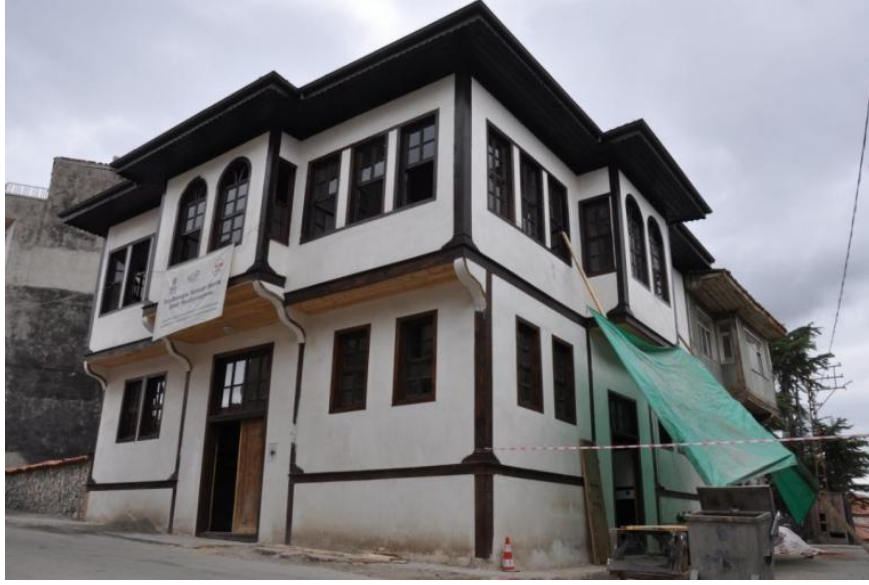
Görsel 100. Gaydarođlu Konađı Butik Oteli restorasyonu uygulama sürecinde kuzey ve batı cephesi.
Necmettin Eryılmaz arşivi.

Zile'nin en önemli sivil mimari yapılarından olan Gaydarođlu Konađı butik otel projesi için restore edilmiş fakat yapının kapasitesine göre uygun işlev seçimi yapılamamıştır. Butik otelin gereksinim duyduđu her odada ıslak hacim ünitesi sağlanamamıştır. Islak hacim yapılabilmesi için bina içerisinde tesisat ve plan deđişikliklerin yapılması gerekirdi. Yapının orijinal dokusuna ve plan organizasyonuna zarar vereceđi için böyle bir plan deđişikliđi yapılmamıştır. Bu durum otel performansını düşürmüştür.

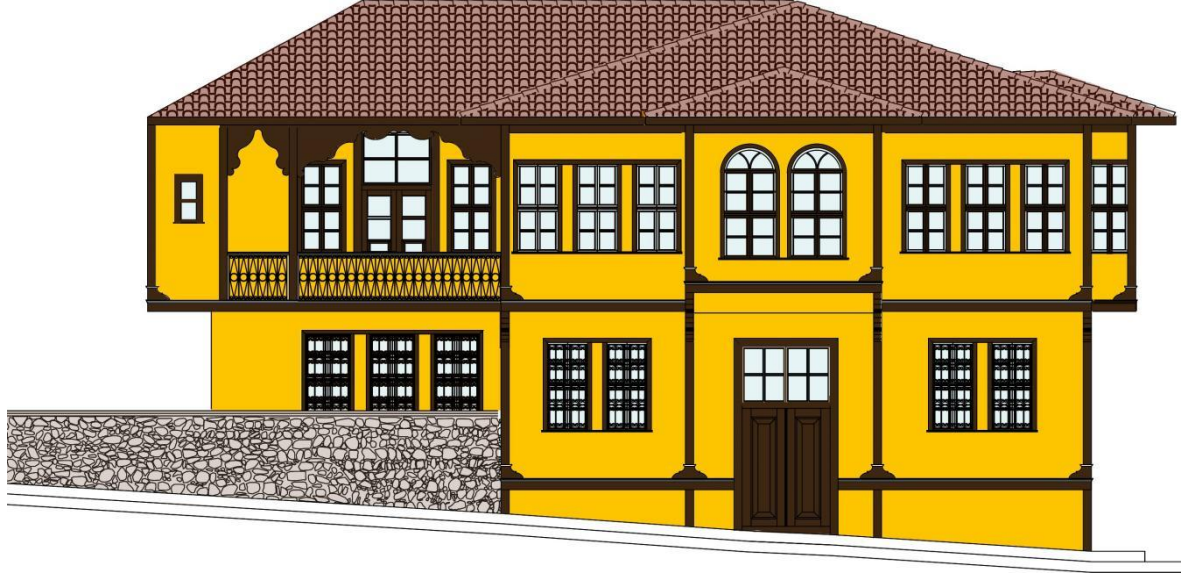
Görsel 101. Gaydaroglu Konağı Sanat Merkezi kuzey cephesi.
Adnan Seçkin arşivi. Aybike Nur Kılıçgil tarafından düzenlenmiştir.

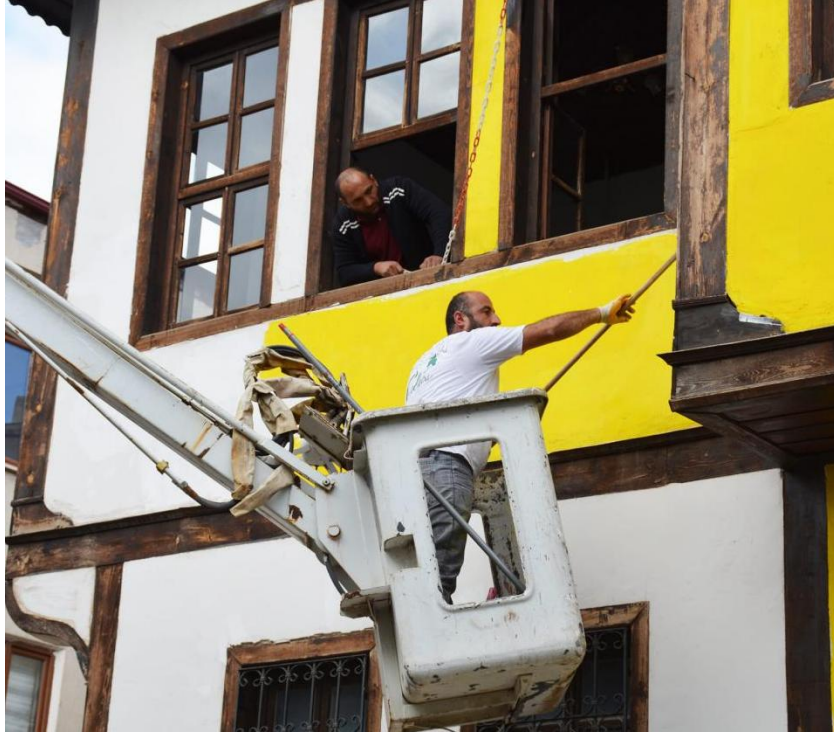
Görsel 103. Gaydarođlu Konađı Sanat Merkezi dıř cephede boyama süreci.

Yenileme sürecinde yapıda kullanılan ahşaplar temizlenerek koyu kahverengi boya ve koruyucu vernik ile tekrar boyanmıştır. İç duvarların sıvaları sağlam olması sebebiyle sadece boya yapılmıştır. Cephenin kerpiç dolgu ve kerpiç sıvaları sağlam durumda fakat boyası zarar gördüğü için sadece dış cephe boyası yapılmıştır. Zile içerisinde “Sarı Konak” olarak tanınan Sanat Merkezinin dış cephe rengi için ilgi çeken sarı bir renk seçilmiştir. Bu renk Zile kent dokusuna aykırıdır. Eğitimciler sarı renkle bütün dünyayı tek çatı altında toplayan güneşin rengini yansıtmak istediklerini belirtmişlerdir. Belediye Kültür ve Sosyal İşler Müdürlüğünden turizm açısından bu rengin ilgi çekmekte olduğunu, önünde fotoğraf çekerek paylaşımların yapılması Zile’nin tanınırlığı açısından olumlu sonuçlar verdiği bilgisi alınmıştır.

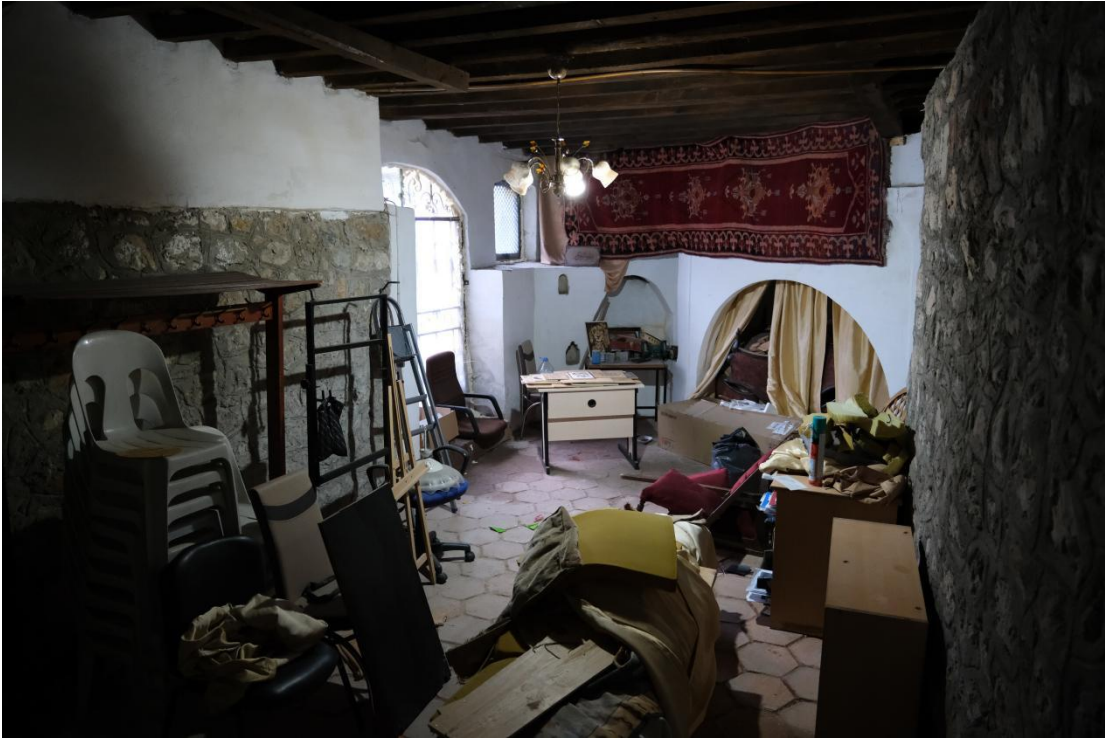
Görsel 105. Gaydaroğlu Konağı Sanat Merkezi, B-01 depo bölümü.
Aybike Nur Kılıçgil fotoğraf arşivi. 2024.

Gaydarođlu Konađı'nda B-01 bölümü iř evi olarak kullanılırken sanat merkezinde depo olarak kullanılmaktadır. Bu bölüm heykel ve seramik kursları için ideal bir mekândır. Yeni bir kurs açılarak bu bölümün aktif kullanılması sađlanabilir.

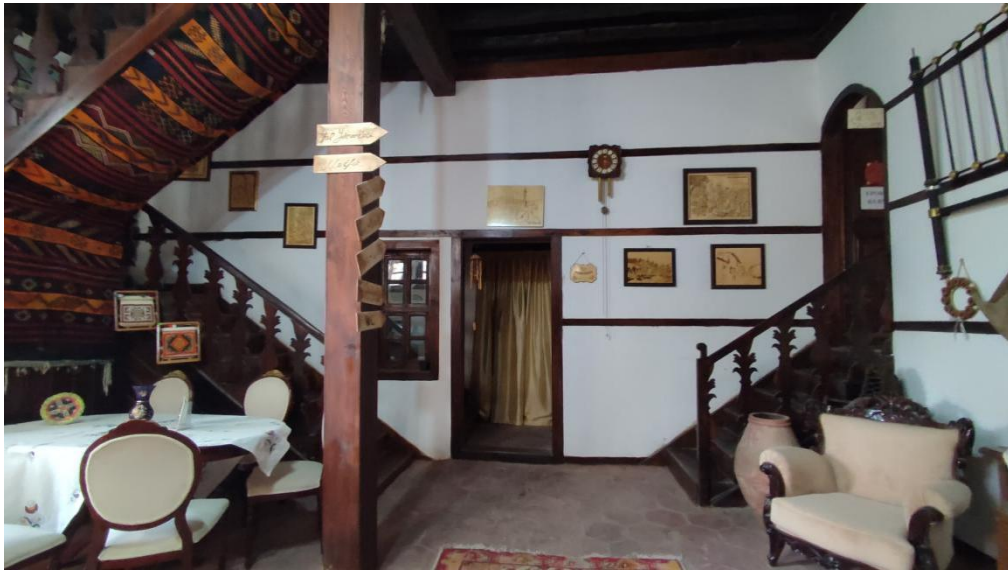
Görsel 107. Gaydaroğlu Konağı Sanat Merkezi, hayat bölümü. Aybike Nur Kılıçgil fotoğraf arşivi. 2024.

Z-04 hayat bölümü geçmişteki gibi kullanıcıların ortak toplanma alanıdır. Kursiyerlerin beklediği, sosyalleştiği ve bütün mahallere ulaşabildiği giriş bölümüdür. Doğu cephesinde bulunan bahçe kısmı temizlenmiş, kursiyerlerin caddeye çıkmadan hava alabilecekleri bir mekân olmuştur. Hem kursiyerlerin para kazanması hem de sanat merkezinin sermayesine katkı sağlamak amacıyla Z-03 yiyecek içecek atölyesinde günlük ürünlerin satışının yapıldığı bir restoran alanı oluşturulabilir.

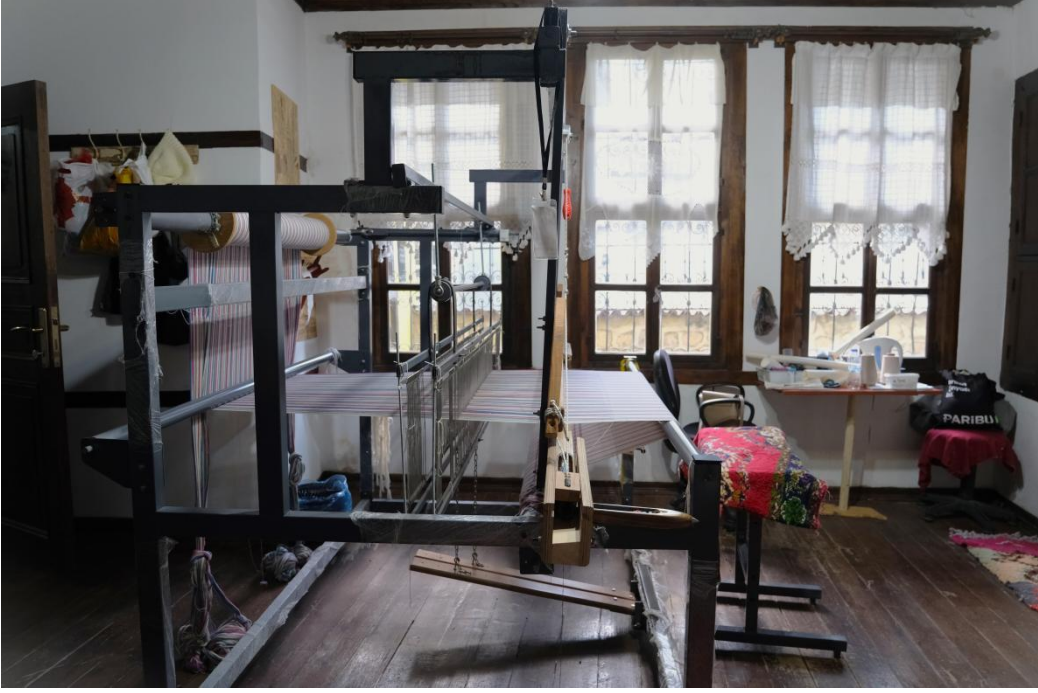
Z-06 bölümü yöresel bez dokuma atölyesidir. Atölyenin doğu cephesinde bulunan dolaplar ve dolap nişi dokuma malzemelerinin konulduğu depolama alanı olarak aktif bir şekilde kullanılmaktadır. Peştamal ve aşiret kemerleri gibi ürünler dokunmakta, mum batık uygulamaları yapılmaktadır. Batı cephesinde bulunan butik otel restorasyonu sürecinde atölyeden Z-05 tuvalet bölümüne açılmış olan kapı, iptal edilerek merdiven sahanlığına taşınmıştır.

Görsel 109. Gaydarođlu Konađı Sanat Merkezi, Z-06 yöresel bez dokuma atölyesi.
Aybike Nur Kılıçgil fotoğraf arşivi. 2024.

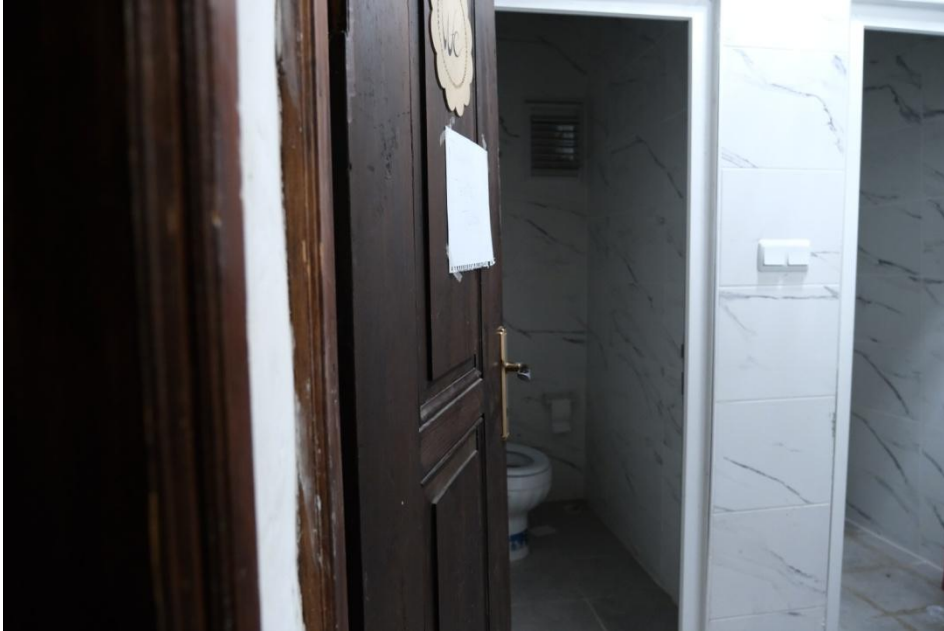
Z-05 tuvalet bölümünde iki ayrı tuvalet kabini yapılarak genel kullanıcıya açılmıştır. Bu bölüm yapının orijinal malzemesinin dışında beyaz karo ile döşenmiş, kabinlerin kapıları plastik malzemeden yapılmıştır.

Görsel 110. Gaydarođlu Konađı Sanat Merkezi, Z-05 tuvalet bölümü.
Aybike Nur Kılıçgil fotoğraf arşivi. 2024.

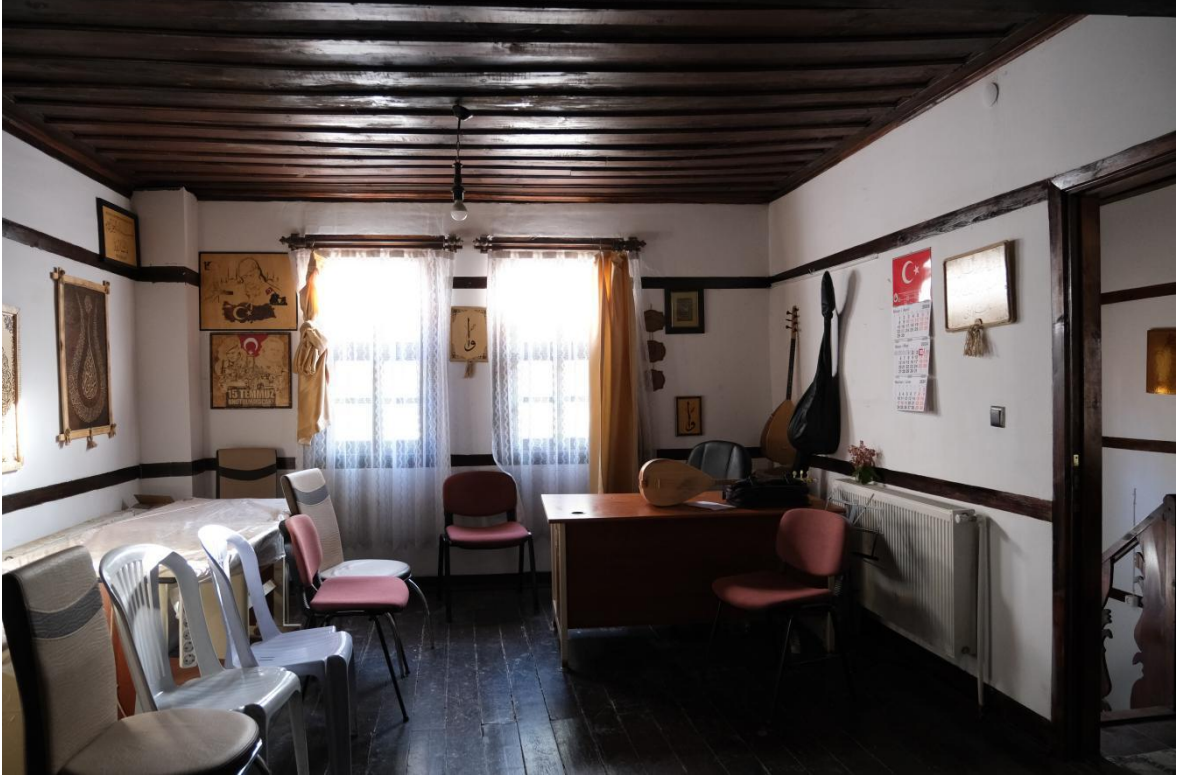
Z-01 oda bölümü epoksi atölyesi olarak kullanılmaktadır. Bu atölyede takı, aksesuar, mobilya parçaları gibi epoksi ile süslemeler yapılmaktadır. Z-01 ıslak hacminde bulunan duş kabin kullanılmadığı için atıl durumdadır. Bu kısım, yapının orijinal hâline getirilerek atölyede kullanılan malzemelerin konulabileceği depolama alanı olarak işlevlendirilebilir.

Görsel 113. Gaydaroğlu Konağı Sanat Merkezi, Z-01 epoksi atölyesi.

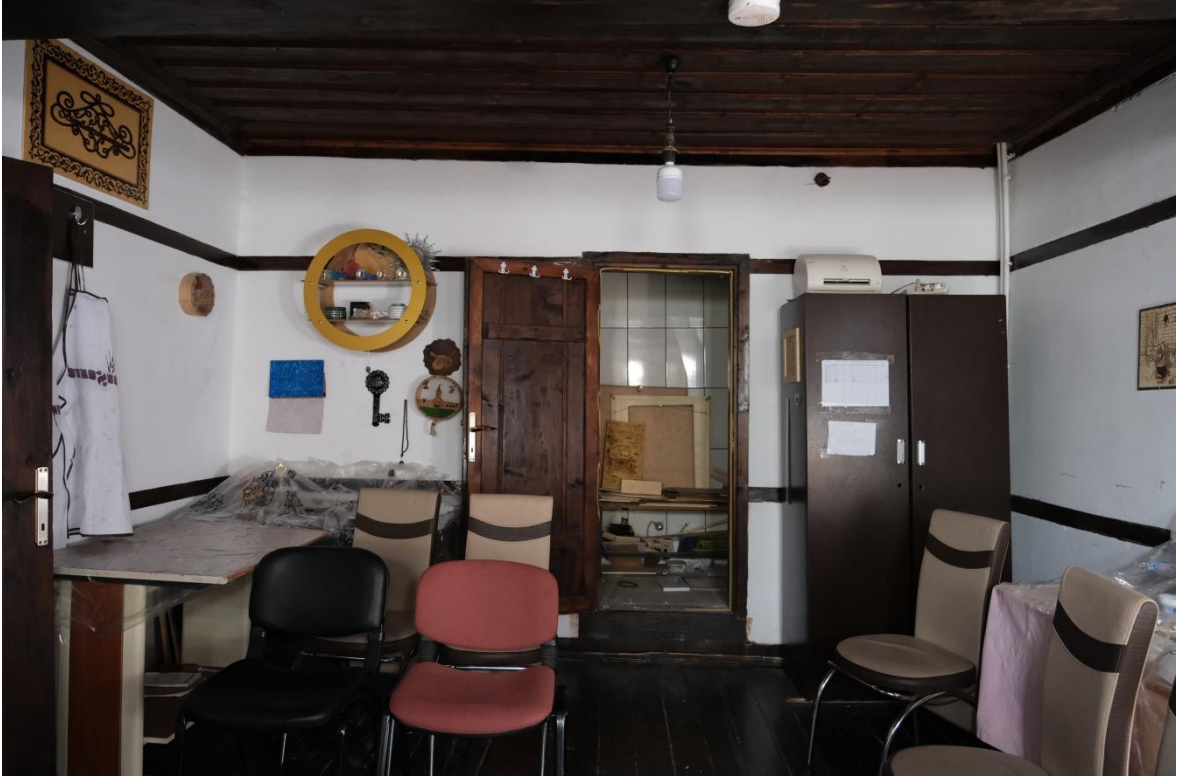
Görsel 114. Gaydarođlu Konađı Sanat Merkezi, Z-01 ıslak hacim bölümü.

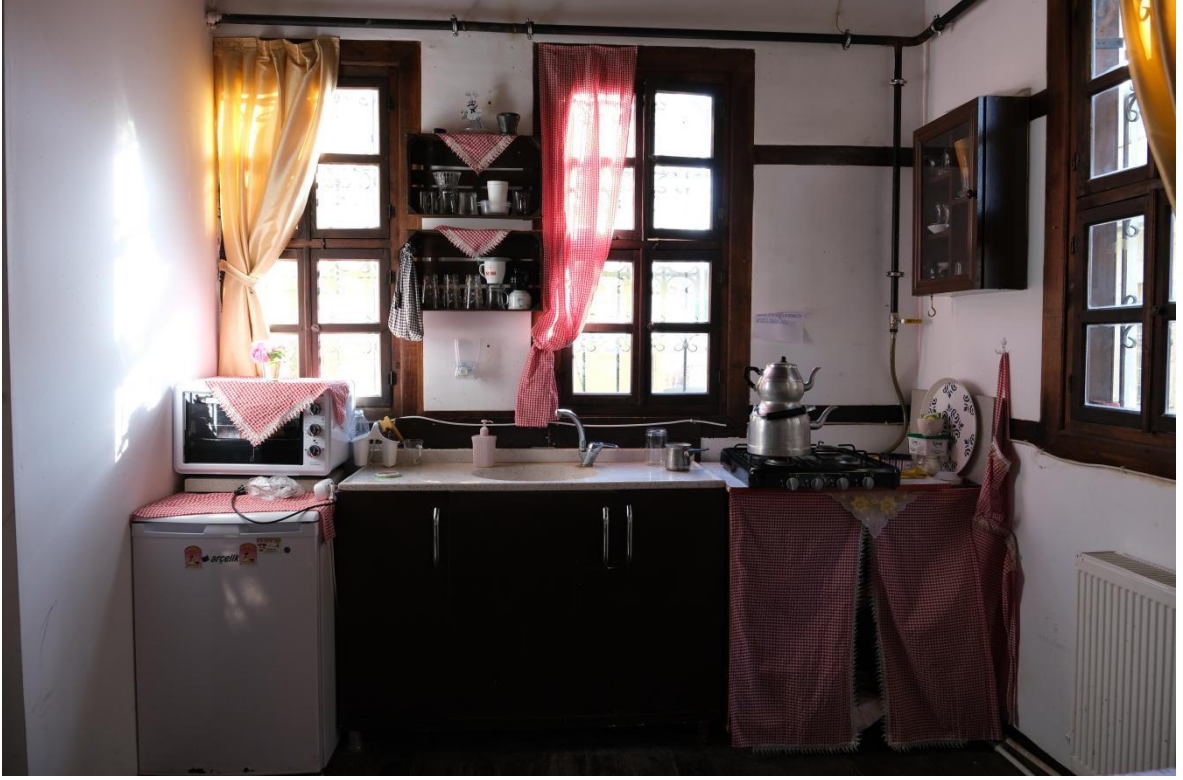
Z-03 bölümü mutfak ve yiyecek içecek atölyesi olarak kullanılmaktadır. Odanın batı cephesine orinalinde olmayan ocak, tezgâh, evye ve buzdolabı yerleştirilmiştir.

Görsel 115. Gaydaroğlu Konağı Sanat Merkezi, Z-03 mutfak ve yiyecek içecek atölyesi.
Aybike Nur Kılıçgil fotoğraf arşivi. 2024.

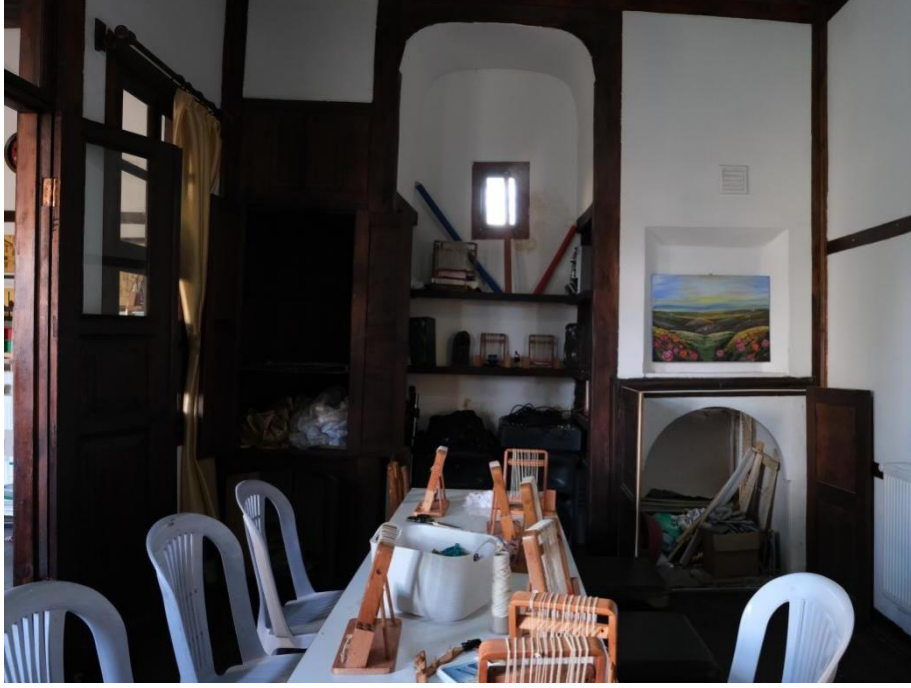
1-06 ve 1-07 bölümleri resim atölyesi olarak kullanılmaktadır. 1-07 bölümünün doğu cephesinde bulunan dolaplardan ortada olanı butik otel işlevinde tuvalet olarak kullanılırken sanat merkezinde resim malzemelerinin kullanıldığı depolama alanı olarak

Görsel 119. Gaydaroğlu Konağı Sanat Merkezi, 1-06 resim atölyesi bölümü.
Aybike Nur Kılıçgil fotoğraf arşivi. 2024.

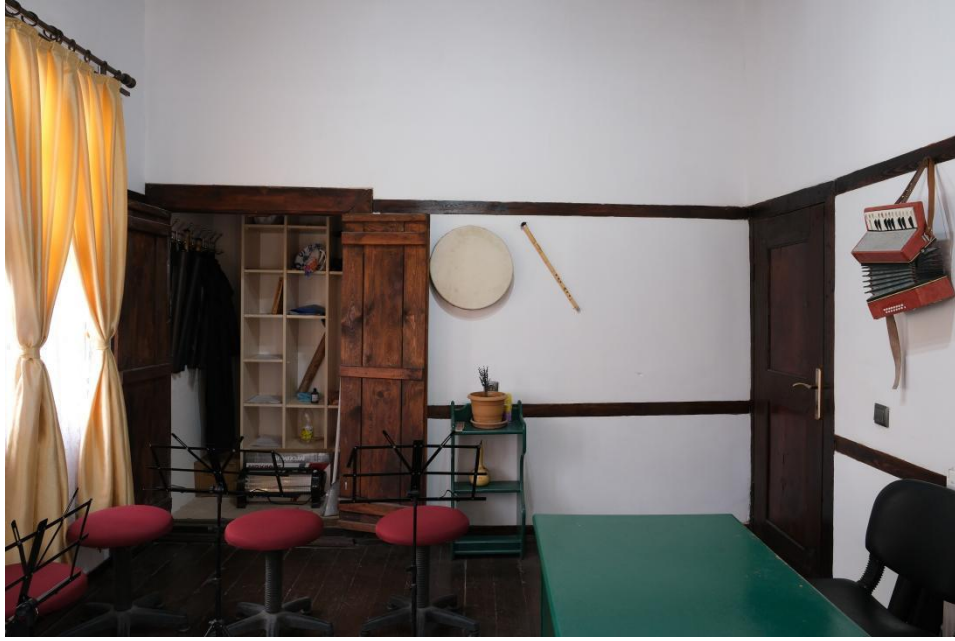
1-05 bölümü ney atölyesi olarak kullanılmaktadır. Kuzey cephesinde bulunan tuvalet bölümü orijinal hâline geri döndürülerek depolama alanı oluşturulmuştur.

Görsel 121. Gaydaroğlu Konağı Sanat Merkezi, 1-05 ney atölyesi bölümü.

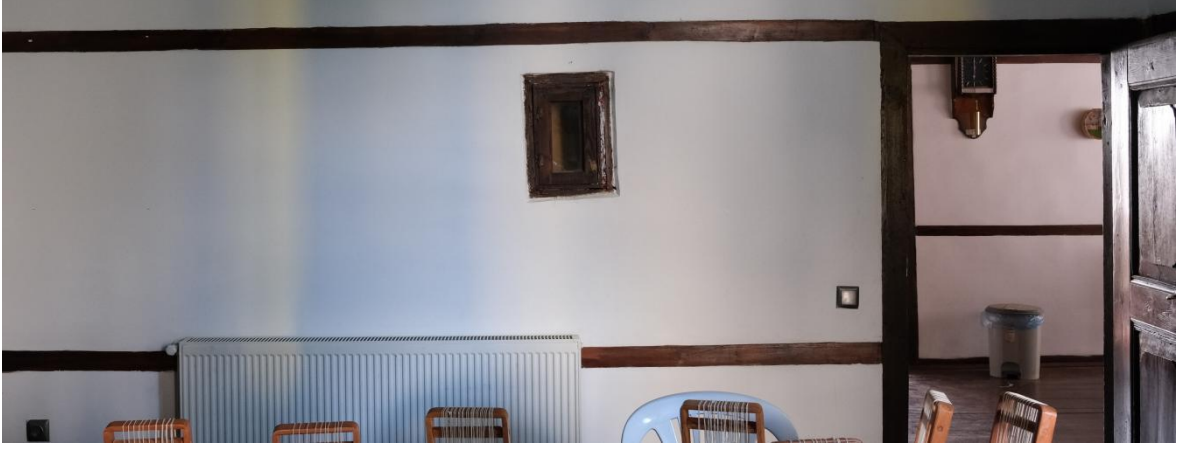
Görsel 125. Gaydarođlu Konađı Sanat Merkezi kimlik ögelerinden parsu örneđi.

Parsu eski Zile evlerinde bulunan ve genellikle oda kapılarına yakın duvardaki pencere ve raf sistemidir. Gaz lambası rafta durur. Yakıldığı zaman hem orta sofabı hem de odayı aydınlatır. Tatlı kireç, alçı ve ahşap ile yapılan bu sistem Zile evlerinin geleneksel özelliklerindedir.

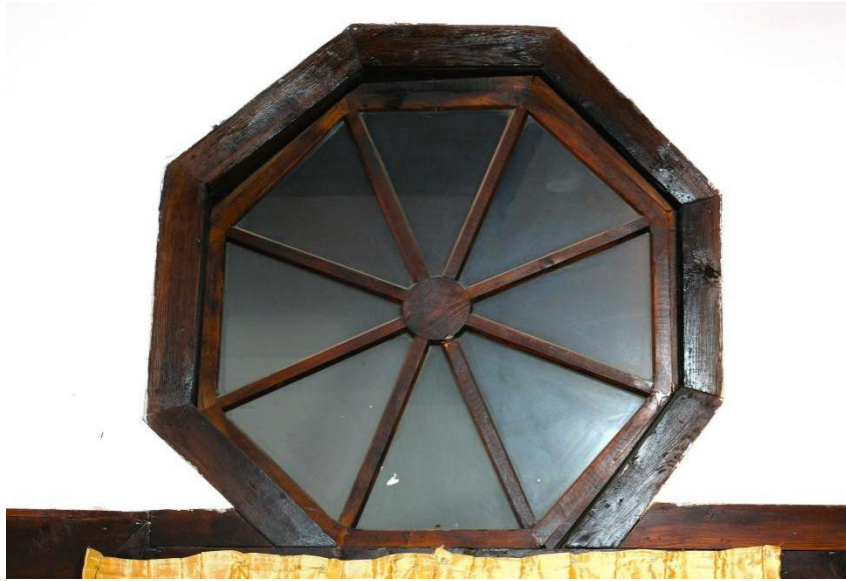
Görsel 126. Gaydarođlu Konađı Sanat Merkezi kimlik ögelerinden geometrik pencere örneđi.

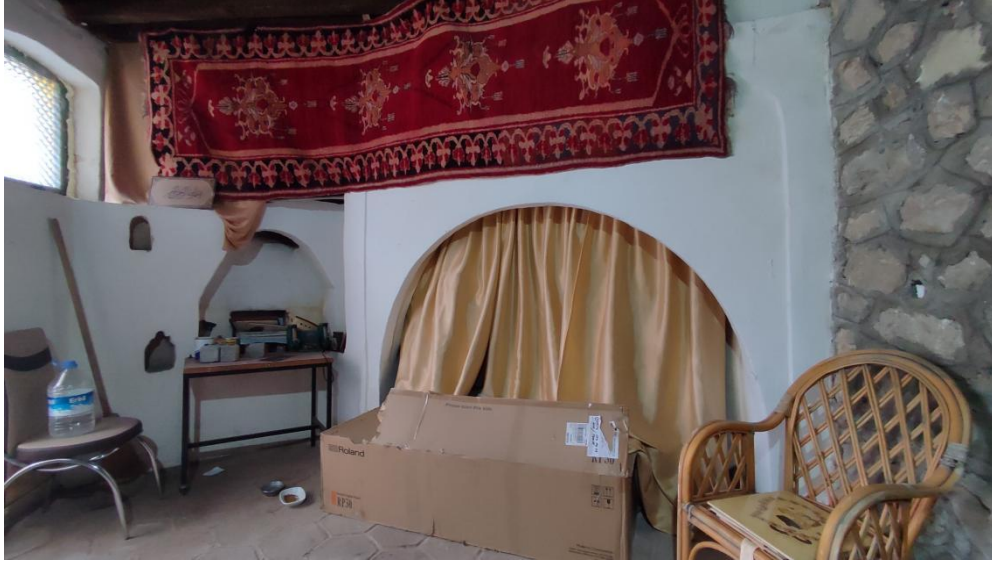
Görsel 127. Gaydarođlu Konađı Sanat Merkezi kimlik ögelerinden iş evi, ocak ve kapalı fırın örneđi. Aybike Nur Kılıçgil fotoğraf arşivi. 2024.

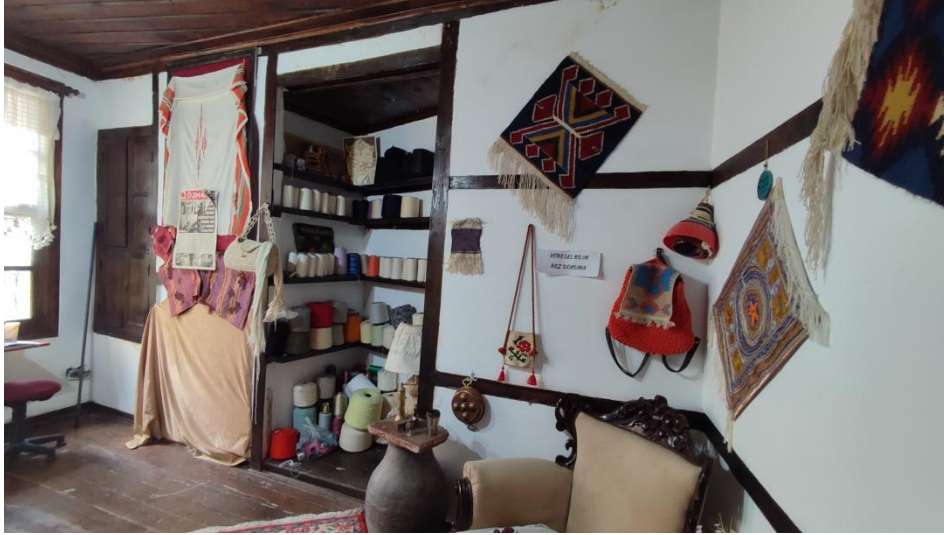
Görsel 128. Gaydarođlu Konađı Sanat Merkezi kimlik ögelerinden gömme dolap ve içinde yüklük, ocak ve raflık örneđi. Aybike Nur Kılıçgil fotoğraf arşivi. 2024.

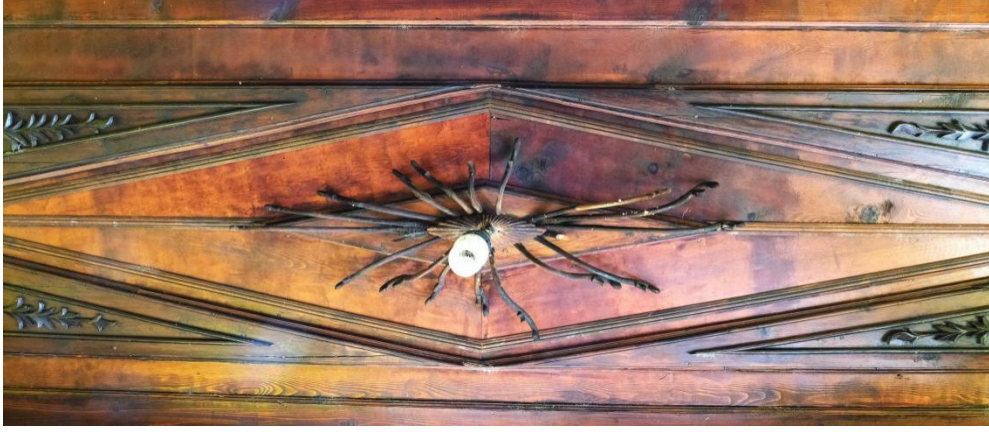
Görsel 129. Gaydarođlu Konađı Sanat Merkezi kimlik ögelerinden balkon tavanında örümcek formu ahşap süsleme örneđi. Aybike Nur Kılıçgil fotoğraf arşivi. 2024.

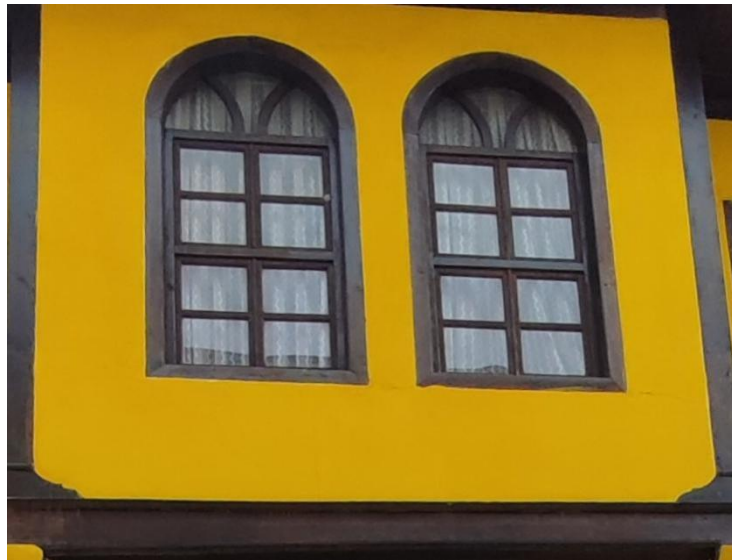
Görsel 131. Gaydarođlu Konađı Sanat Merkezi kimlik ögelerinden kemerli ahşap pencere örneđi. Aybike Nur Kılıçgil fotoğraf arşivi. 2024.
