**YÜKSEK SICAKLIĞIN YAPI MALZEMESİ OLARAK
KULLANILAN İGNİMBİRİTLERİN FİZİKSEL VE
MEKANİK ÖZELLİKLERİNE ETKİSİ**

**THE EFFECT OF HIGH TEMPERATURE ON THE
PHYSICAL AND MECHANICAL PROPERTIES OF
IGNIMBRITES USED AS BUILDING MATERIAL**

YÜKSEK LİSANS TEZİ olarak hazırlanmıştır.

Yüksek Lisans, Jeoloji Mühendisliği Bölümü

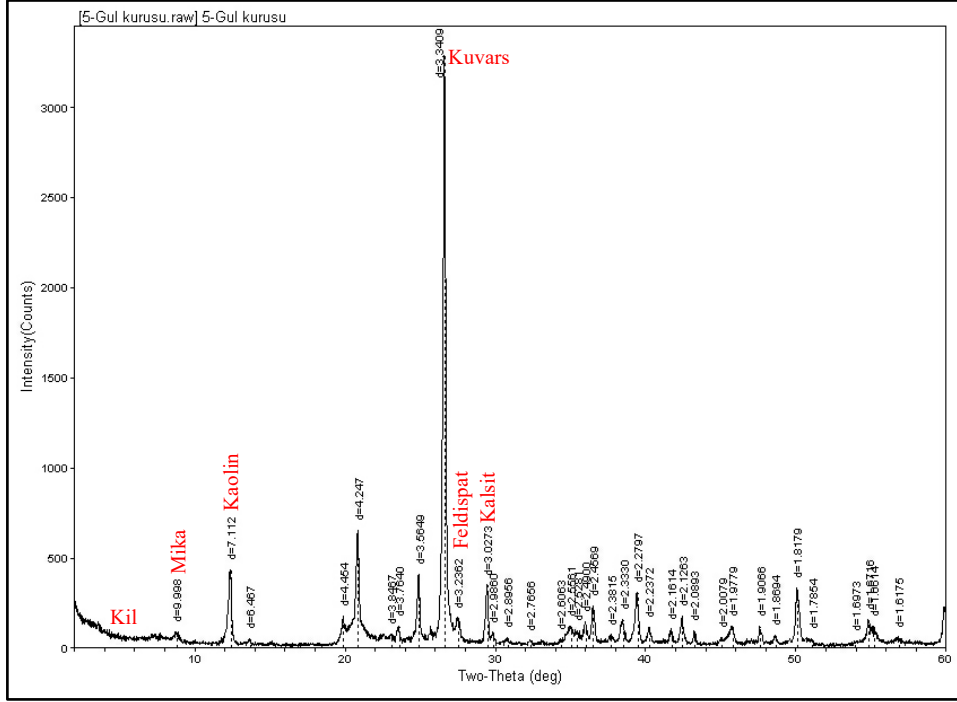
Şekil 3. 16. İğnimbirit örneğinin X- ışınları kırınım analizleriyle belirlenen tüm kayaç difraktogramları.

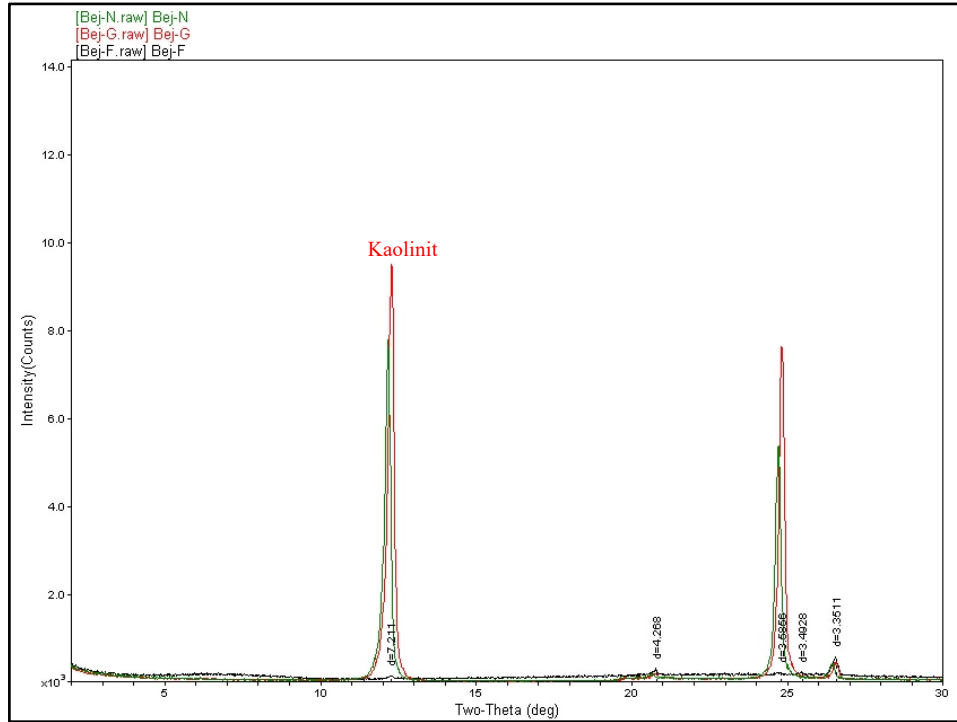
Şekil 3. 19. İgnimbirit 1 adlı örneğin X- ışınları kırınım analizleriyle belirlenmiş kil fraksiyon difraktogramları.

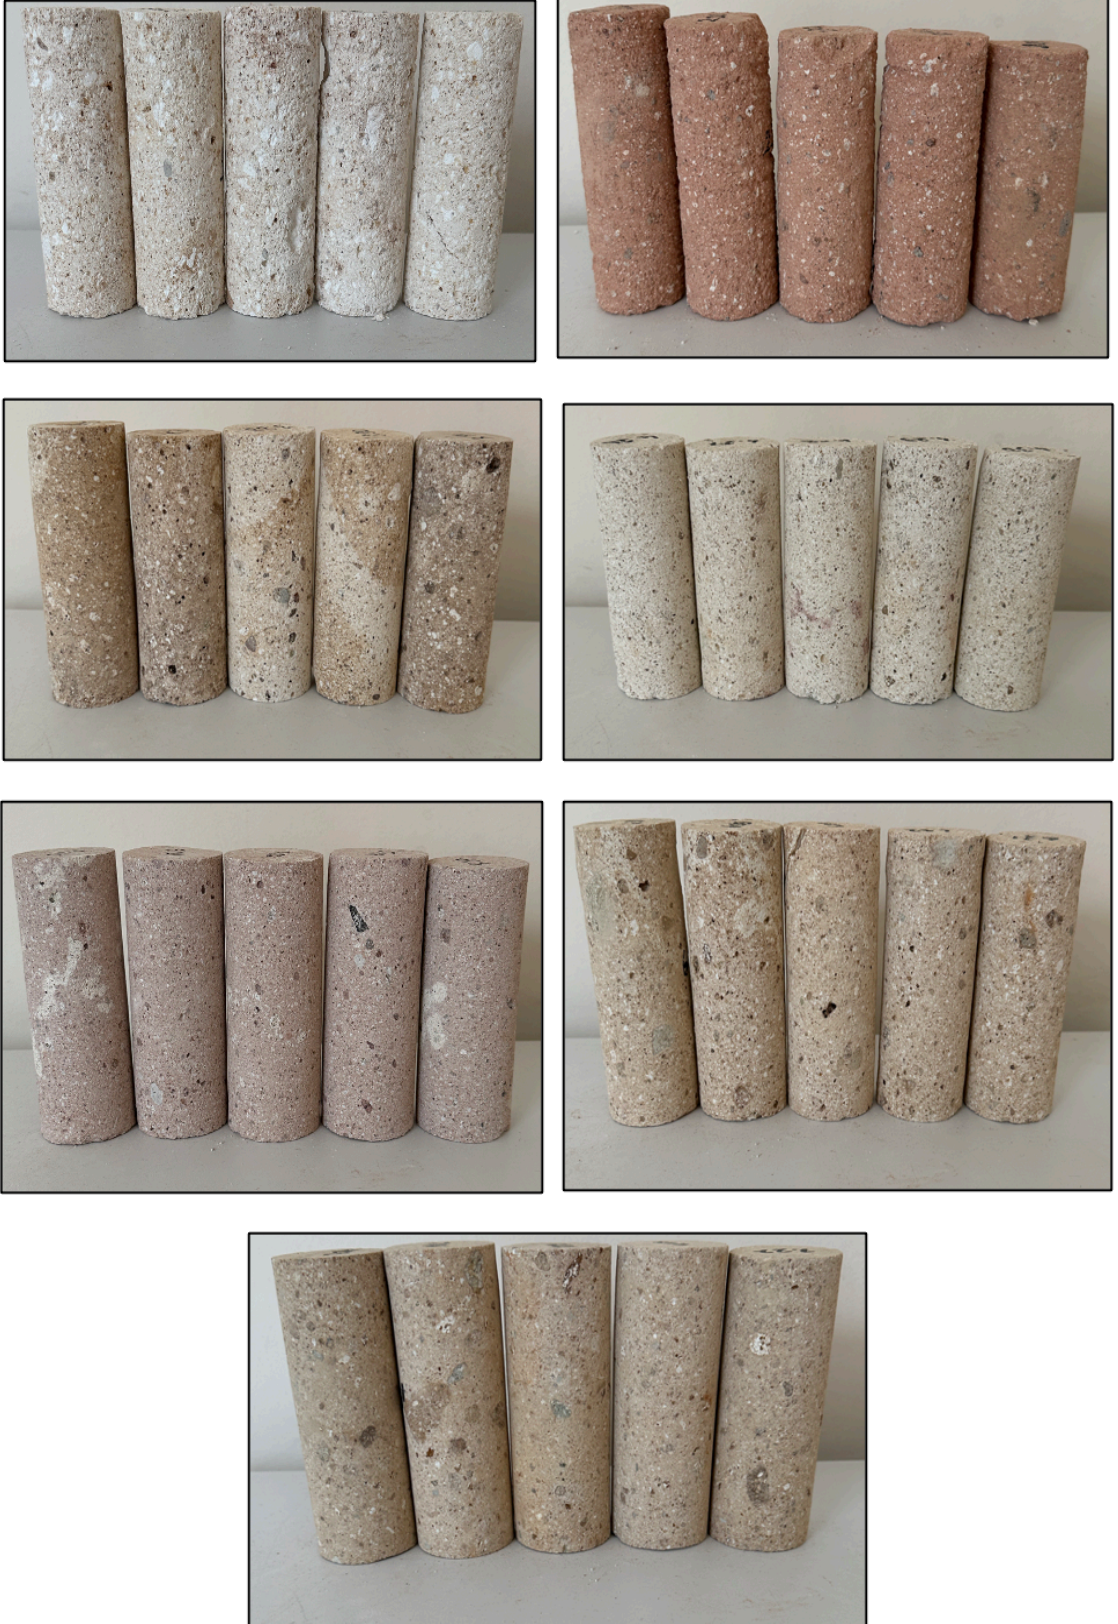
Şekil 4. 1. 7 farklı ignimbirit örneğinden alınan NQ çaplı (47.6 mm) karotların bir kısmından görünüm.

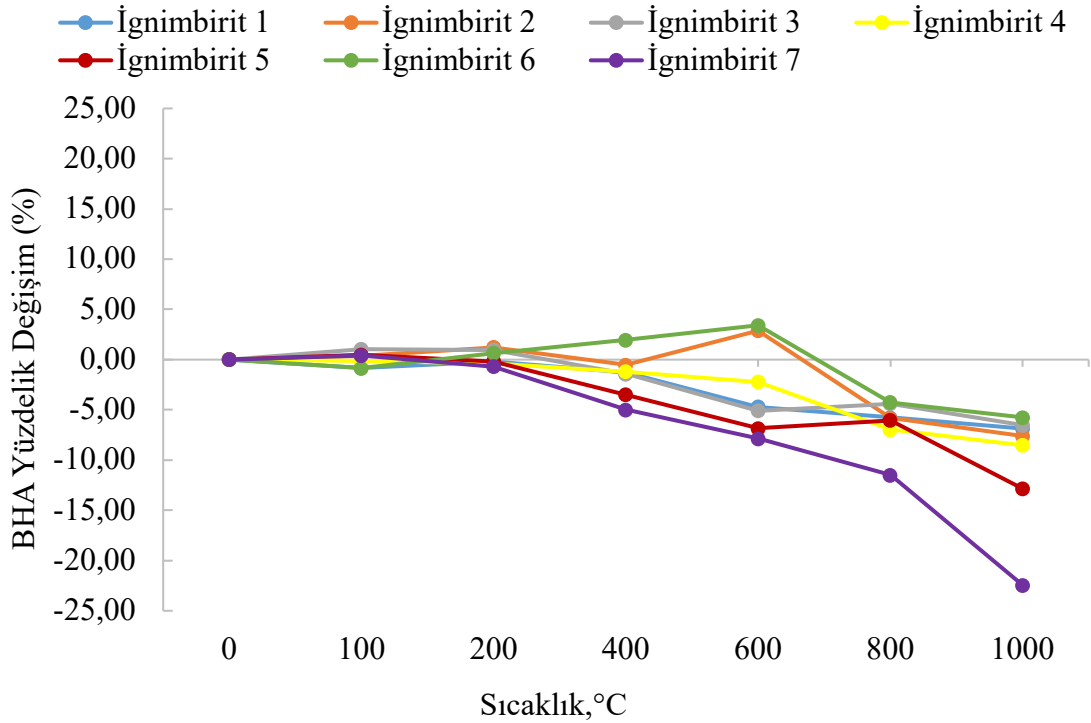
Şekil 4. 5. İgnimbirit örneklerinde sıcaklığa bağlı BHA'larındaki yüzdellik değişim (NQ çaplı örneklerde).

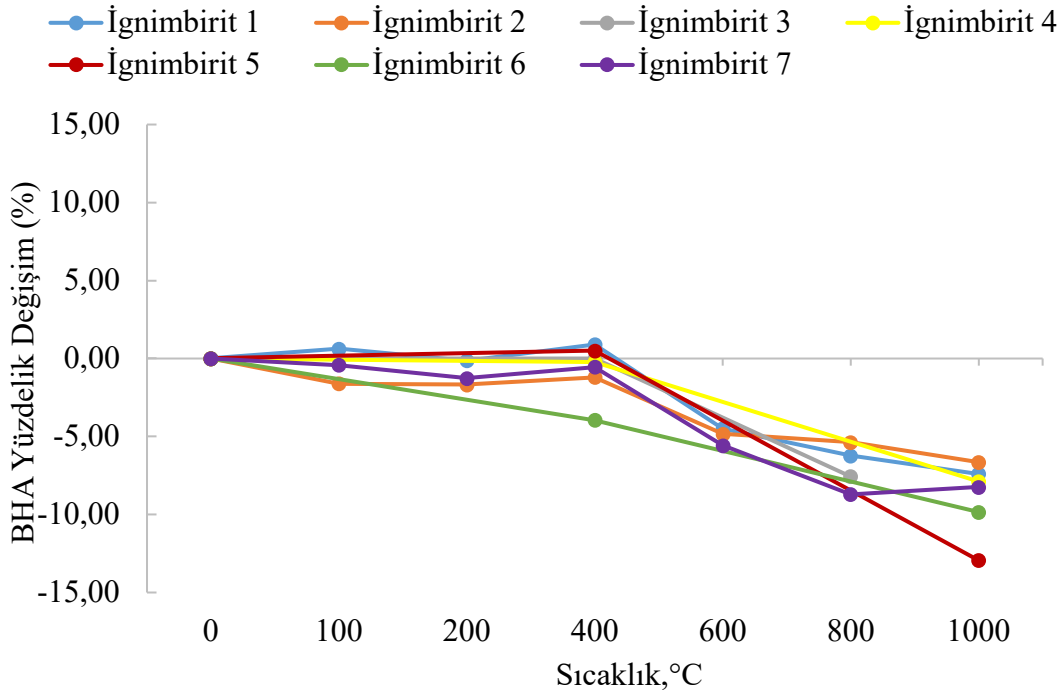
Şekil 4. 7. İgnimbirit örneklerinde sıcaklığa bağlı BHA'larındaki yüzdelik değişim (NX çaplı örneklerde).

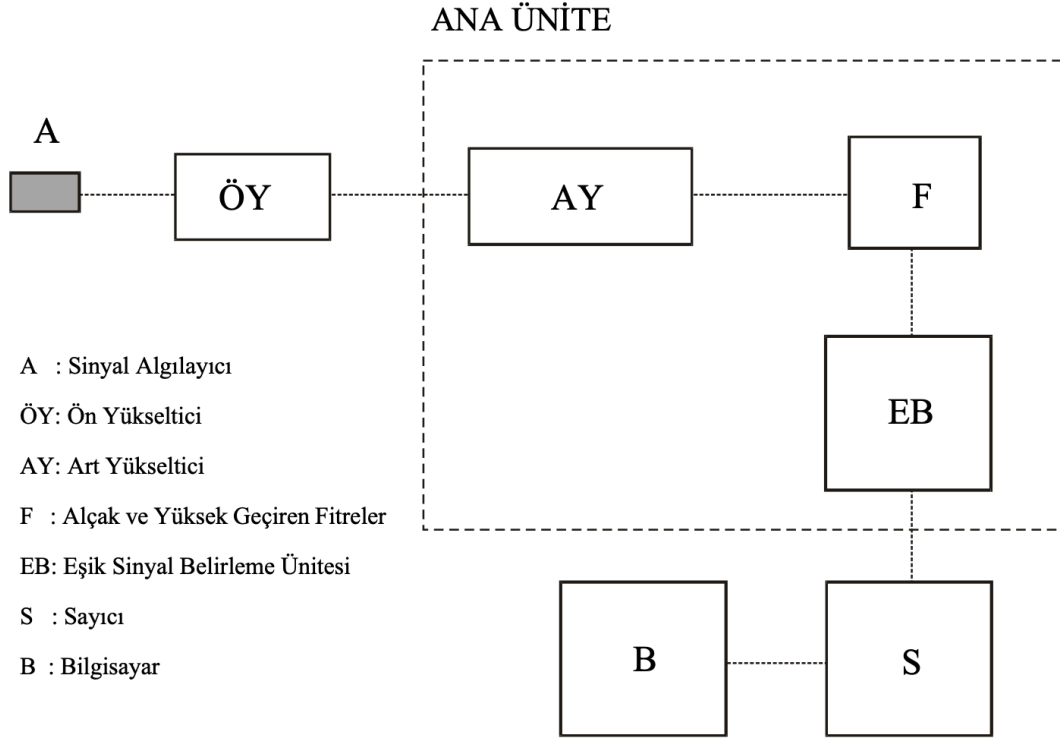
Şekil 5. 2. AE sisteminin şematik gösterimi (Tuncay, 2006'dan alınmıştır).
