**6 ŞUBAT 2023 DEPREMLERİ TARAFINDAN İSLAHİYE-  
FEVZİPAŞA ÇEVRESİNDE TETİKLENEN KAYA  
DÜŞMELERİNİN YÜKSEK ÇÖZÜNÜRLÜKLÜ  
ORTOFOTOLAR KULLANILARAK  
DEĞERLENDİRİLMESİ**

**PREPARATION OF INVENTORY OF ROCKFALLS  
TRIGGERED BY THE 6 FEBRUARY 2023  
EARTHQUAKES AROUND THE ISLAHİYE-FEVZİPAŞA  
USING HIGH-RESOLUTION ORTHOPHOTOS**

**MINAGUL HABIBI**

YÜKSEK LİSANS TEZİ olarak hazırlanmıştır.

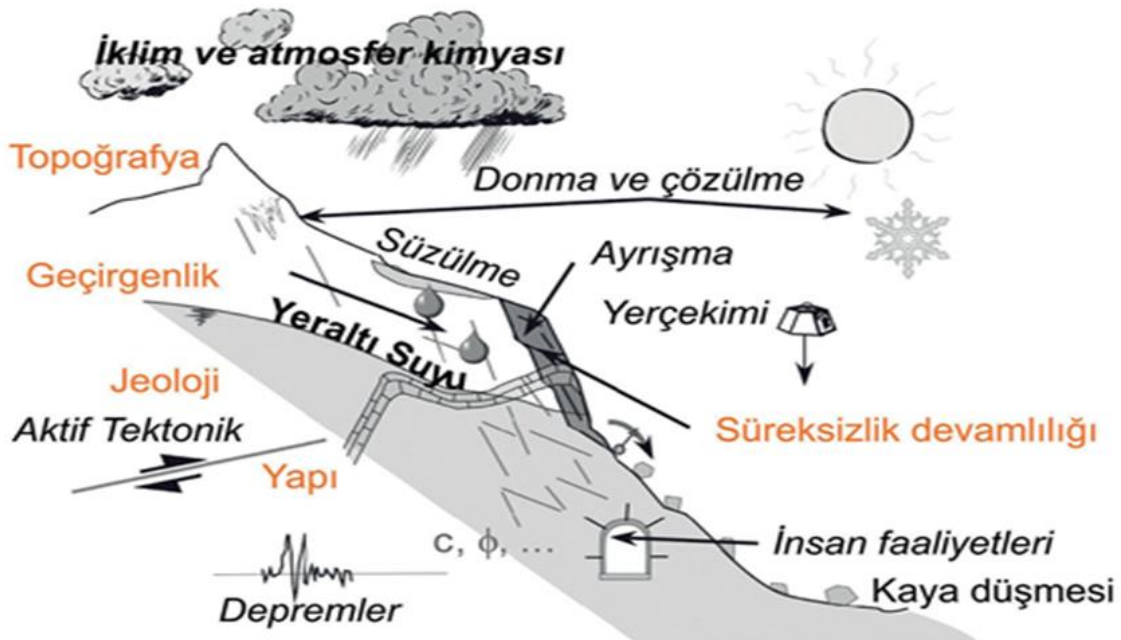
Şekil 3-2. Kaya düşmelerine neden olan iç ve dış faktörler (Volkwein vd., 2011; AFAD, 2020)

Çoğu zaman kaya düşmelerini tetikleyen etken birden fazladır. Bu faktörleri jeolojik, morfolojik, fiziksel ve antropojenik (insan kaynaklı) olmak üzere başlıca dört gruba ayırmak mümkündür. Kaya düşmesine neden olan başlıca faktörler aşağıda Şekil 3.2 ve Çizelge 3.1’de verilmiştir.

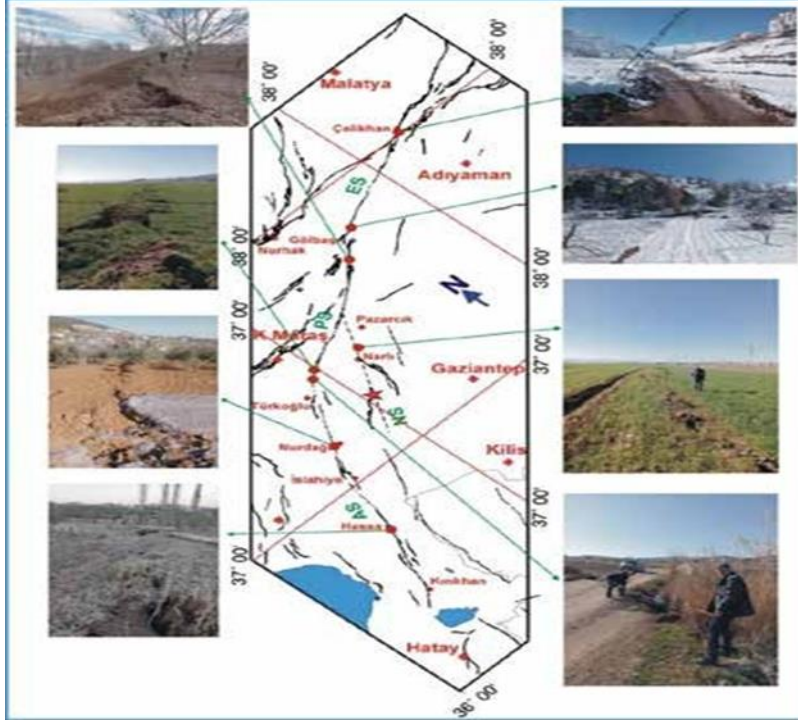
Şekil 4-2. 6 Şubat 2023 Pazarcık depremi saha çalışmalarında gözlenen yüzey kırıkları (MTA, 2023)

Söz konusu yüzey kırıkları Kırıkhan ile Çelikhan arasında yaklaşık 260 km uzunluğunda izlenmiştir. Bunun yanı sıra Narlı segmenti boyunca episantr ile Pazarcık ilçesine bağlı Tetilik köyü arasında yaklaşık 40–45 km uzunluğunda bir kırılma zonu belirlenmiştir. Bu veriler dikkate alındığında, 2023 Pazarcık depreminin yaklaşık 300 km uzunluğunda bir yüzey kırığı oluşturduğu söylenebilir. Yüzey kırıkları boyunca yapılan ölçümlerde sol yanal yatay yer değiştirmelerin yaklaşık 4.5 metreye, düşey yer değiştirmelerin ise 1–2 metreye kadar ulaştığı belirlenmiştir (MTA, 2023).

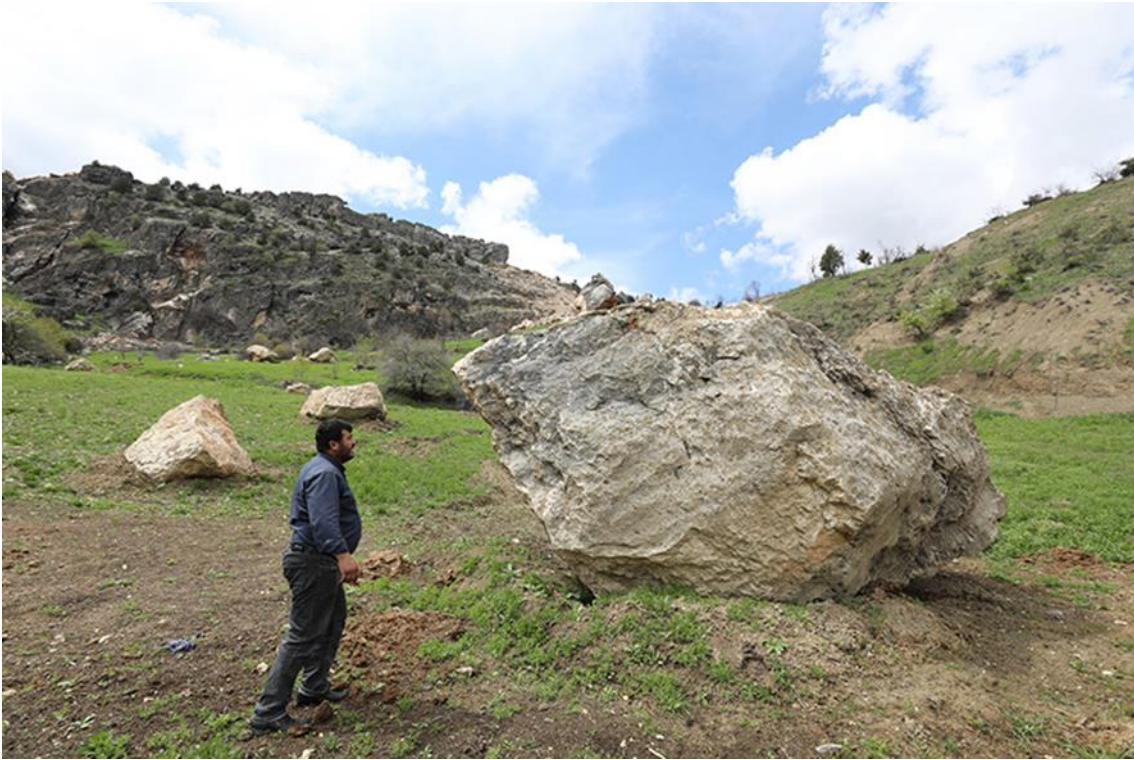
Şekil 4-4. Kahramanmaraş'ta düşen kaya blokları (Anadolu Ajansı 2025).

Kahramanmaraş'ın Onikişubat ilçesine bağlı ve yaklaşık üç bin kişinin yaşadığı bir mahalle, Pazarcık ve Elbistan merkezli Mw 7.7 ve Mw 7.6 büyüklüğündeki depremlerden önemli ölçüde etkilenmiştir. Mahalleye adını veren ve yerleşim alanına hâkim konumda bulunan Şahinkayası Tepesi üzerindeki "Kale" olarak adlandırılan mevkiden, özellikle ikinci büyük depremin ardından kopan kaya blokları yerleşim alanına doğru hareket etmiştir (Şekil 4.3). Meydana gelen kaya düşmeleri sonucunda bazı evler ve araçlar zarar görmüş, ayrıca bölgede çok sayıda hayvanın telef olduğu bildirilmiştir (Şekil 4.4) (Ensonhaber, 2025).

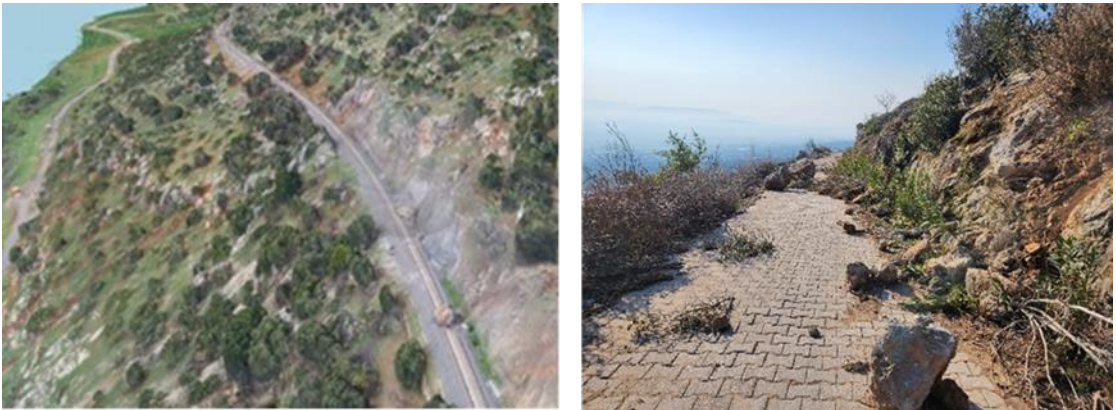
Şekil 4.8. Deprem bölgesinden bazı kaya düşme örnekleri (sol: Amanos Dağları'nın doğu yamaçlarındaki Fevzipaşa'nın güneyi; sağ: Amanos Dağları'nın doğu yamaçları İslahiye yakınları (Kocaman vd., 2025)

Gaziantep ilinde, Doğu Anadolu Fay Zonu (DAFZ) ile ilişkili olarak özellikle Amanos Dağları'nın doğu yamacında yer alan yerleşim alanlarında kütle hareketleri ve kaya düşmeleri görülmektedir. Heyelanlar ve diğer kütle hareketleri özellikle İslahiye ve Nurdağı ilçelerinin Amanos Dağları'nın doğu eteklerinde bulunan kırsal mahallelerinde yoğunlaşmaktadır. Nurdağı ilçesinden başlayarak güneybatıya doğru Hassa ilçesine kadar uzanan hat üzerinde Fevzipaşa, Hanağzı, Kozdere, İdilli, Tandır ve Hasanlök gibi yerleşim alanlarında bu tür olayların daha sık gözlemlendiği belirtilmektedir. Bölgedeki kütle hareketlerinin oluşumunda, Paleozoyik yaşlı şist birimlerinde gelişen süreksizlikler, çatlak sistemleri ve kil içerikli zayıf seviyeler önemli rol oynamaktadır. Gaziantep çevresinde bazı yerleşim alanları kayalık ve dik yamaçların eteklerinde kurulmuş olup, bu durum kaya düşmesi açısından potansiyel bir tehlike oluşturmaktadır. Bu tür olaylara 6 Şubat 2023 Kahramanmaraş depremleri sırasında da rastlanmıştır. Depremler sırasında Gaziantep'in İslahiye ilçesinde, dağlık alanlardan kopan kaya blokları karayoluna düşerek yolu kapatmış ve sarsıntının etkisiyle karşılıklı yamaçlarda önemli deformasyonlar meydana gelmiştir. Ayrıca dağlardaki karların erimesi sonucu bölgede geçici bir yapay göl oluştuğu bildirilmiştir. Gaziantep ile Osmaniye arasındaki ulaşım güzergâhlarından biri olan yol, dağdan kopan kaya parçalarının yaklaşık 50 m yüksekliğe kadar ulaşması nedeniyle ulaşım kapanmıştır. Olay sırasında yolun boş olması ise daha büyük bir felaketin yaşanmasını engellemiştir (Kılıç, 2025).

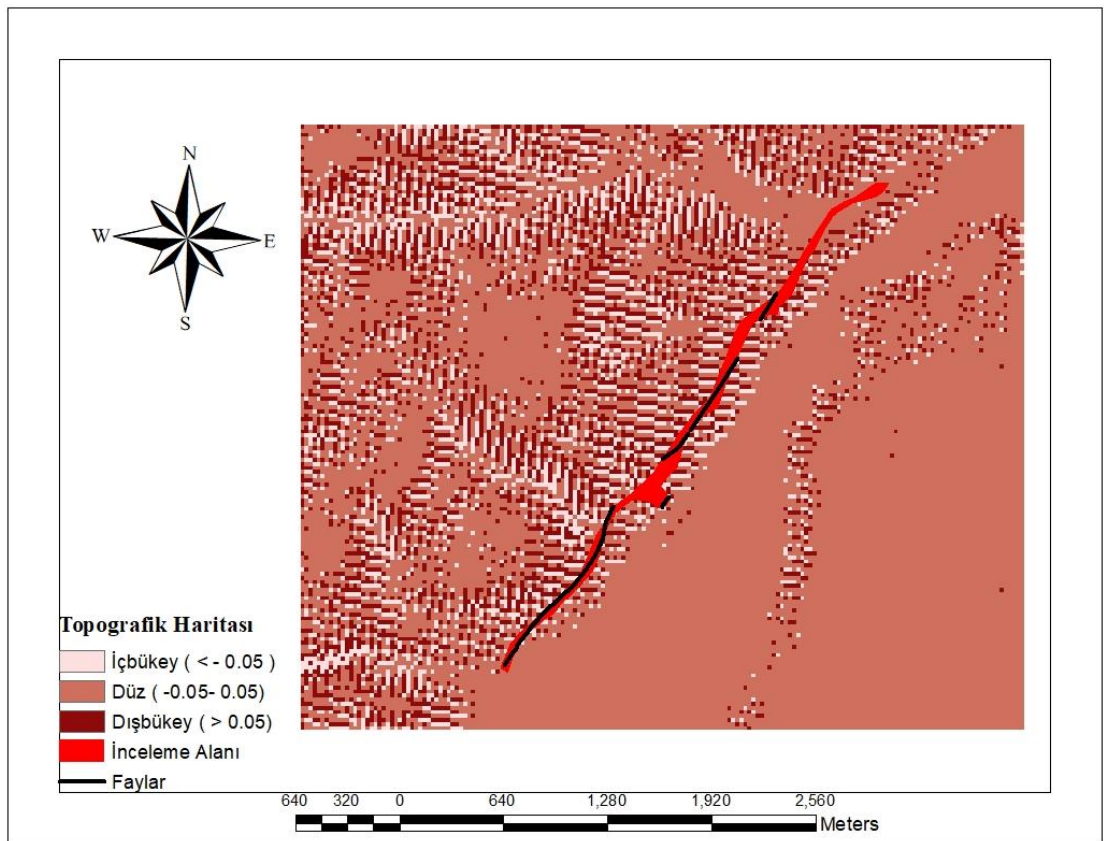
Şekil 6-3. Fevzipaşa Mahallesi ve yakın civarının topoğrafik eğrisellik haritası.

Topografya eğriselliği engebeli rölyeflerde heyelan oluşumunun etkileyen temel morfometrik parametrelerden biridir yüzey morfolojisi konkav (iç bükey), konveks (dış bükey) ve düz formlar şeklinde yansıtan bu parametre kapsamında özellikle konkav ve konveks alanlar yamaç hareketlerine karşı daha duyarlı sahalara olarak öne çıkmaktadır. Bu alanlarda nem birikiminin artması zemin ve kayaç dayanımını azaltarak stabilitenin düşmesine ve eğimli yamaçlarda kütle hareketlerinin gelişmesine zemin hazırlamaktadır. Fevzipaşa mahallesinin tabaka eğrililiğinin morfolojik özellikleri esas alınarak üç sınıfa ayrılmaktadır. Bu sınıflar konkav (içbükey), konveks (dışbükey) ve düz alanlardan oluşmaktadır (Şekil 6.3).

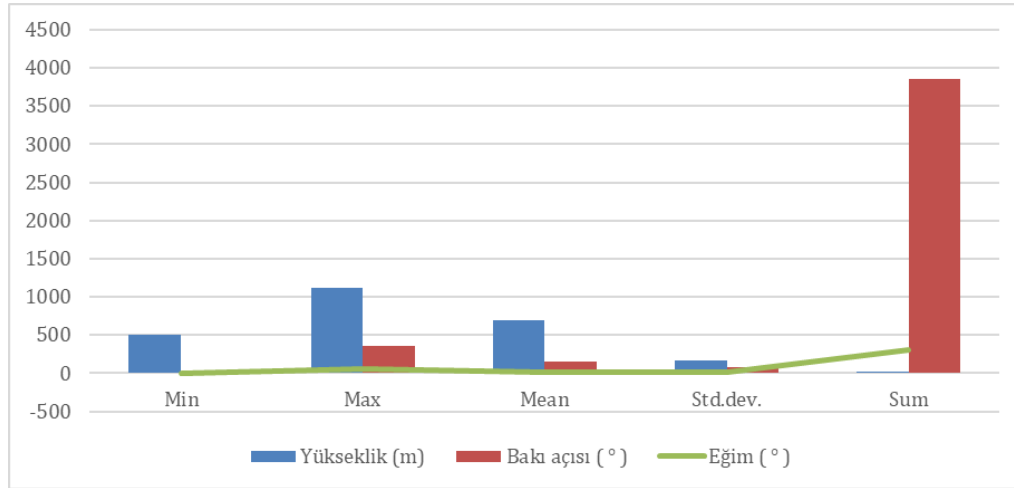
Şekil 6-5. İnceleme alanının topografik parametrelerinin histogramı.

Özellikler	Min	Max	Mean	Std.dev.	Sum
Yükselik (m)	587.80	609.70	598.49	9.26	2.992
Bakı ( ° )	1.47	28.53	17.70	13.138	88.54
Eğim ( ° )	109.99	191.74	136.92	33.80	684.61

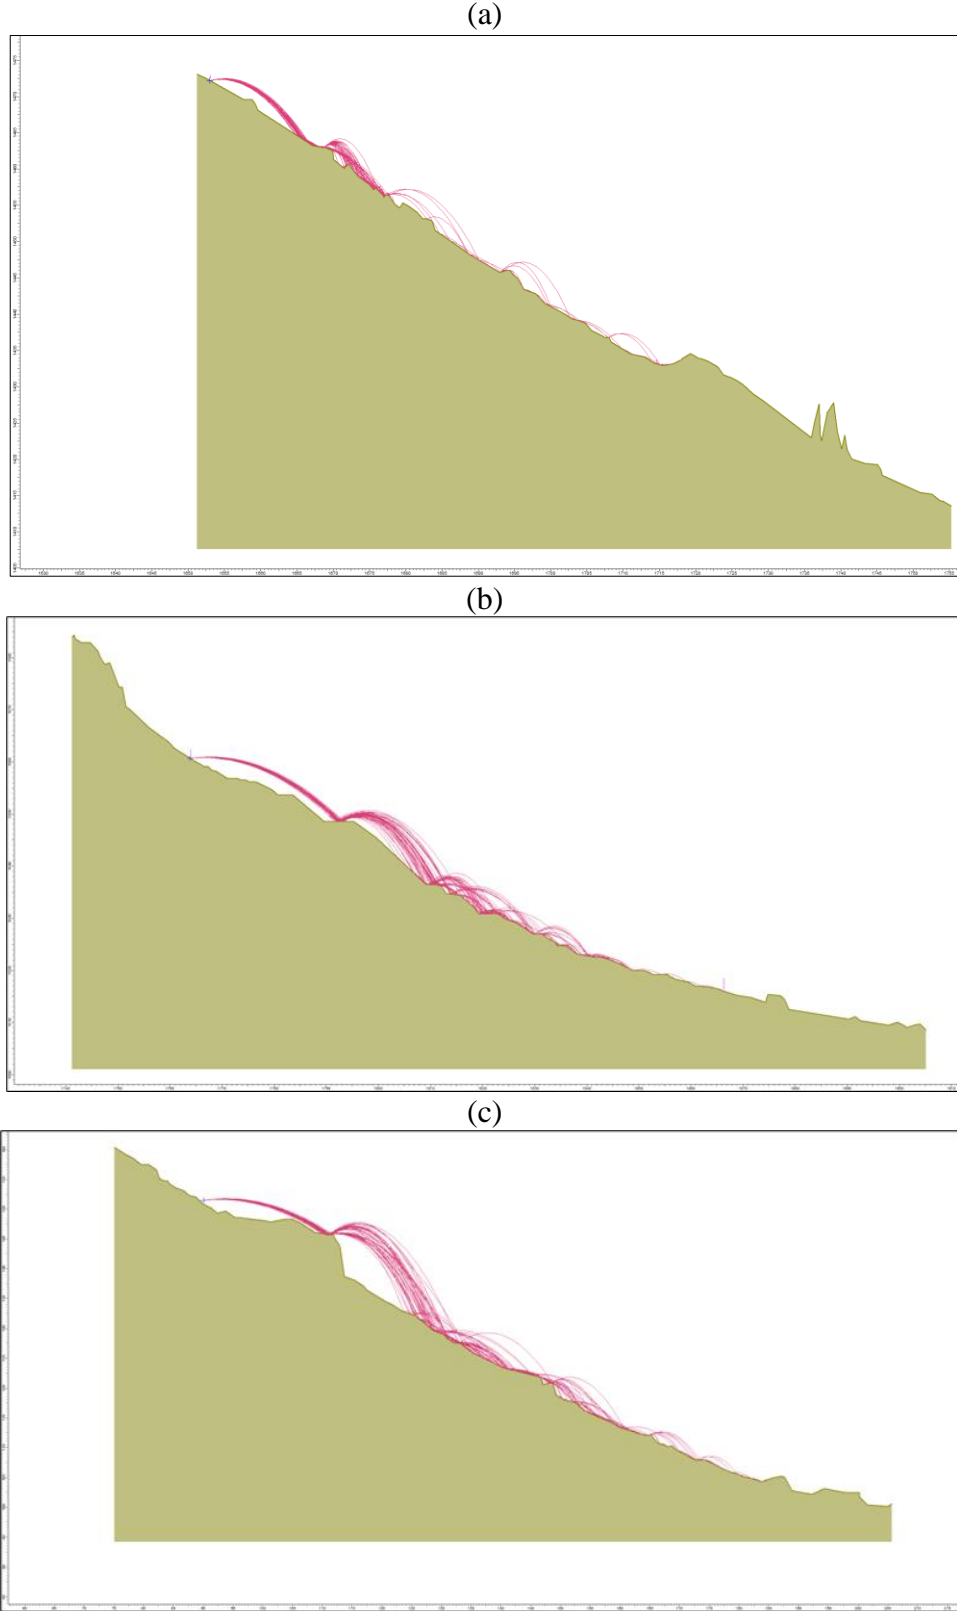
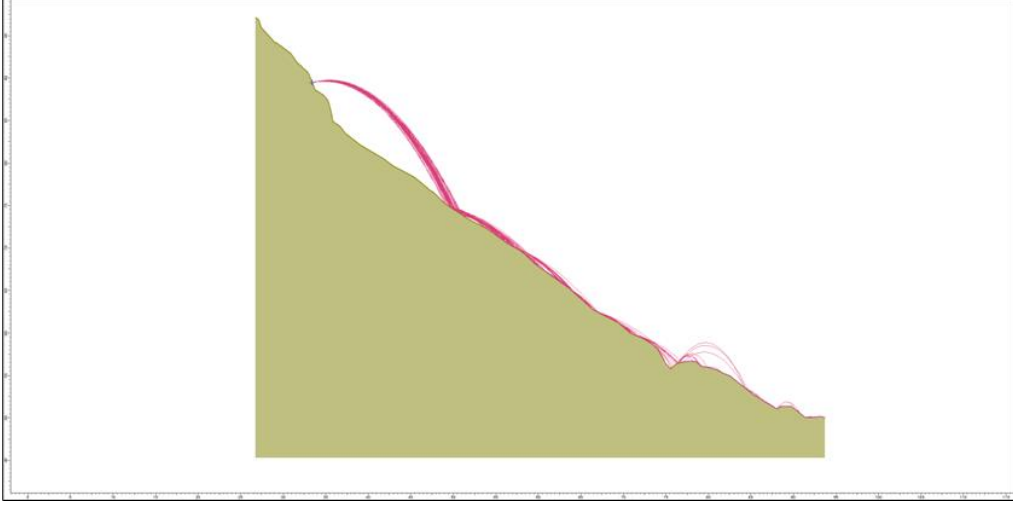
Şekil 7-2. (a) Kesit 1-1, (b) Kesit 2-2', (c) Kesit 3-3', (d) Kesit 4-4', (e) Kesit 5-5' ve (f) Kesit 6-6' için yapılan kaya düşmesi analizleri sonucunda düşen kaya bloklarının izledikleri yol ve ulaşabilecekleri maksimum mesafe.

Kaya düşme analizleri başlangıç ve bitiş noktaları bilinen 6 blok üstünde gerçekleştirilmiştir. Bunlardan Kesit 6-6' herhangi bir ilk hız olmadan serbest düşmeye başladığında mevcut konumuna kadar ulaşmaktadır. Bu durum bloğun tam dengede olduğunu, depremin ilk anında, henüz yatay ivme tam etkmeden hareket ettiğini, statik şartlarda da aynı mesafeye ulaşacağını göstermektedir. Ancak analizlerde diğer bloklar sadece serbest düşme ile mevcut konumuna ulaşamamıştır. Bu nedenle bloklara ilk hız verilmiş deprem sırasında etki eden ivme değerlerinin ilk hız kazandırdığı anlaşılmıştır. İvme – hız ilişkisi aşağıdaki bağıntı ile ifade edilmektedir:

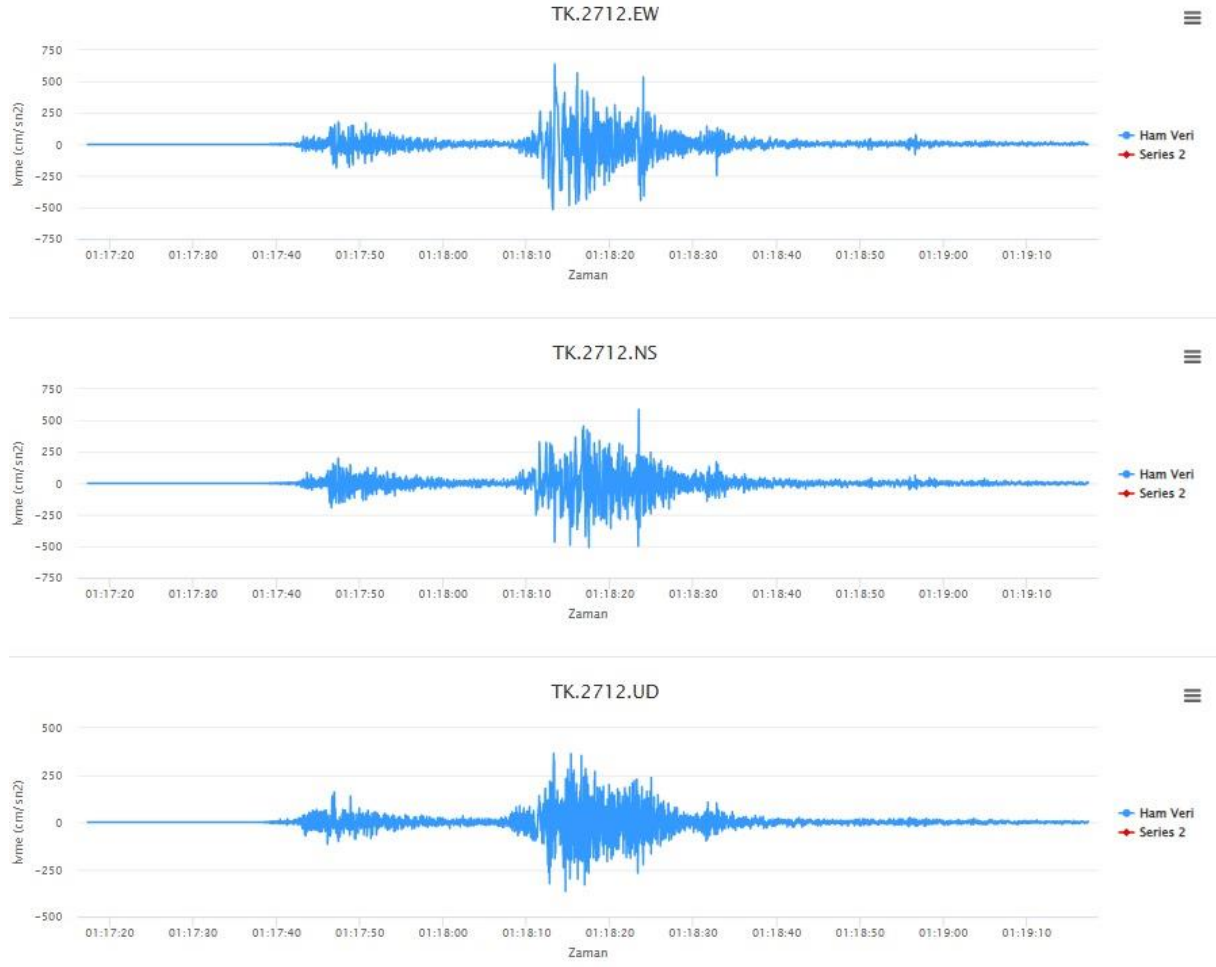
Şekil 7-4. AFAD tarafından 6 Şubat 2023 Pazarcık depremi ( $M_w=7.7$ ) sırasında 2712 nolu Nurgağı İstasyonu ivme-zaman grafikleri.

Buna göre, AFAD (2023) verilerine göre, 2712 nolu istasyonda K-G yönünde 554.9 gal, D-B yönünde 602.7 gal ve düşey yönde 346.1 gal en yüksek yer ivmeleri oluşmuştur (Şekil 1). Blok 1, 4 ve 5 16 m/s ilk hızla, Blok 4 ve 5 ise 8.5 m/s'lik ilk yatay hızla hareket ettiğinde mevcut konumuna ulaşmaktadır (Çizelge 10). Yukarıda verilen ivme-hız ilişkisi dikkate alındığında, 8.5 m/s'lik hıza ulaşması için 20. Saniyede 0.425 m/s<sup>2</sup>'lik, 16 m/s'lik hıza ulaşması için de 30. Saniyede 0.533 m/s<sup>2</sup>'lik ivmelerin oluşması gerekmektedir. Şekil 7.3'te verilen zaman-ivme grafiği incelendiğinde, bu değerlerle örtüştüğü anlaşılmaktadır. Bununla birlikte, Blok 6 ise depremin ilk anında hareketine başlamış ve ciddi bir ivme ile ilk hız kazanamamıştır.
