**KENTSEL DÖNÜŞÜM ÇALIŞMALARINDA ASBEST  
RİSKİNİN DEĞERLENDİRİLMESİ**

**THE EVALUATION OF ASBESTOS RISK AT URBAN  
RENEWAL STUDIES**

DOKTORA TEZİ olarak hazırlanmıştır.

2022

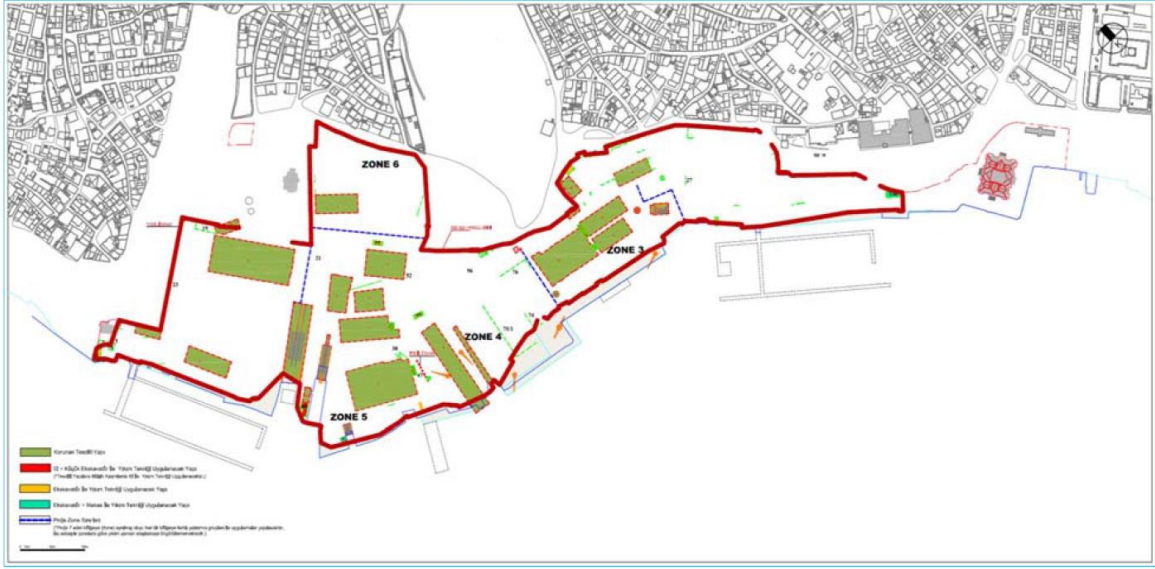
Şekil 4.16. Tersanede ikinci asbest söküm alanı paftası.

Tersanedeki bu çalışmanın ardından 2020 yılı Ocak ayında başlayan ve 3 ay süren ikinci bir çalışma ile tersanede 69.810 m<sup>2</sup>'lik alan üzerinde bulunan 1'i yıkılacak ve 8 tanesi restore edilecek binalarda asbest sökümü yapılmıştır. Toplam 31.000 m<sup>2</sup> asbest içeren çatı kaplama malzemesi ile zemin kaplama ve boru izolasyon malzemelerinde asbest sökümü ve bertarafı yapılmış ve bu çalışmalar sırasında ölçüm ve analizler gerçekleştirilmiştir. Şekil 4.16'da tersanenin ikinci asbest söküm alanı ve Şekil 4.17'de ise söküm yapılan binaların görüntüleri verilmiştir.

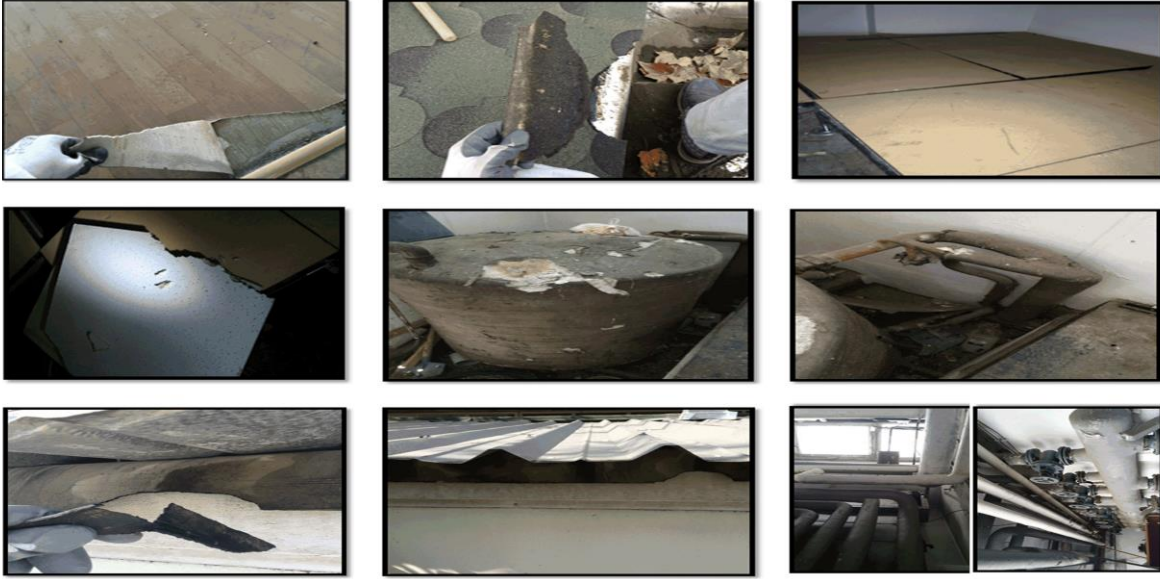
Şekil 5.1. Numune alınan yerlere ait görseller.

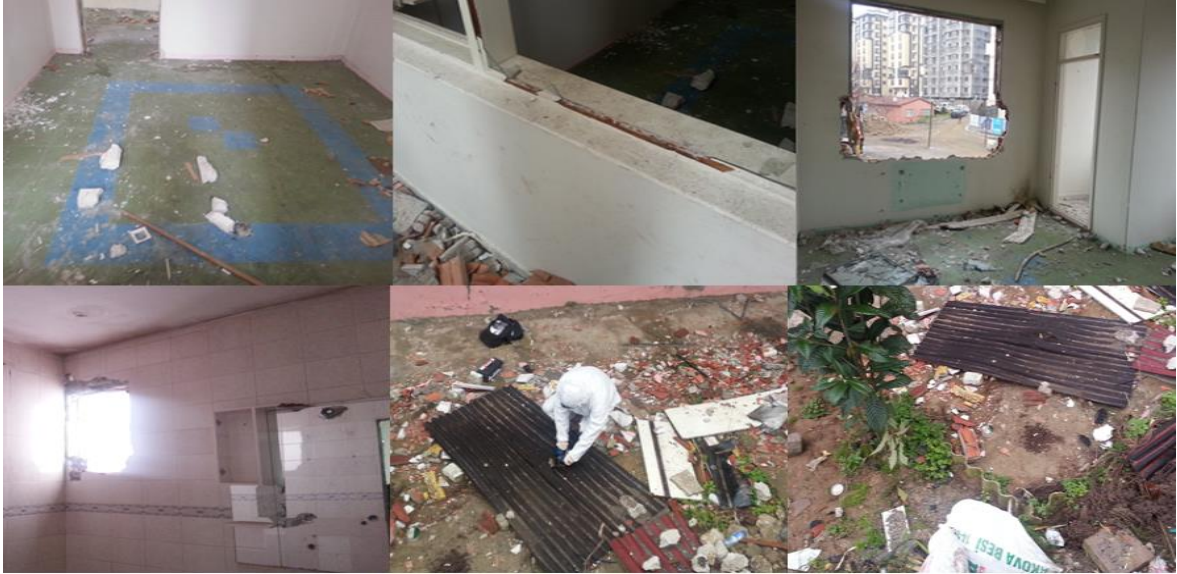
Şekil 5.16. Ataşehir’deki binadan numune alınan yerlere ait görseller.

İstanbul Ataşehir’de müstakil bir binada yıkım öncesinde sörvey çalışması yapılarak asbest bulunması muhtemel noktalar tespit edilmiş ve örneklem yapılmıştır. Binanın bahçesi ve asbestin bulunabileceği zemin, duvar, cam macunu, seramik karo, bahçedeki eternit çatı malzemesi gibi muhtemel yerler incelenerek numuneler alınmıştır. Şekil 5.16’da binadan numune alınan bazı yerlere ait fotoğraflar sunulmaktadır.

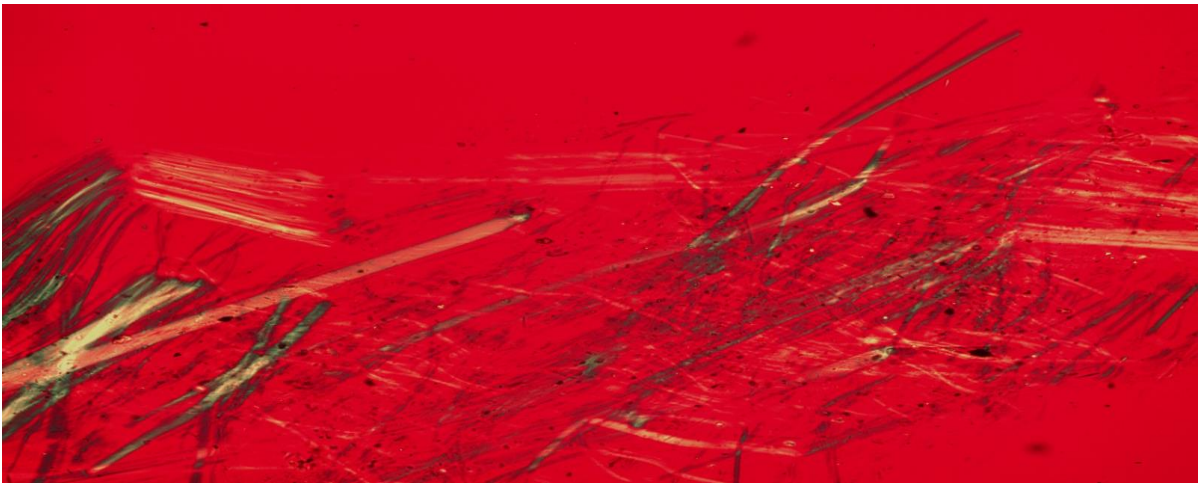
Şekil 5.36. Asbestli (krizotil) eternit malzemenin PLM ekranı görüntüsü.
