**MUDURNU-GÖYNÜK KARAYOLU'NUN BOZCAARMUT  
KESİMİNDEKİ DOLGU VE DOĞAL ŞEVLERİN  
DURAYLILIĞI**

**STABILITY OF EMBANKMENTS AND NATURAL  
SLOPES IN THE VICINITY OF BOZCAARMUT OF  
MUDURNU-GÖYNÜK HIGHWAY**

**YÜKSEK LİSANS TEZİ**

2020

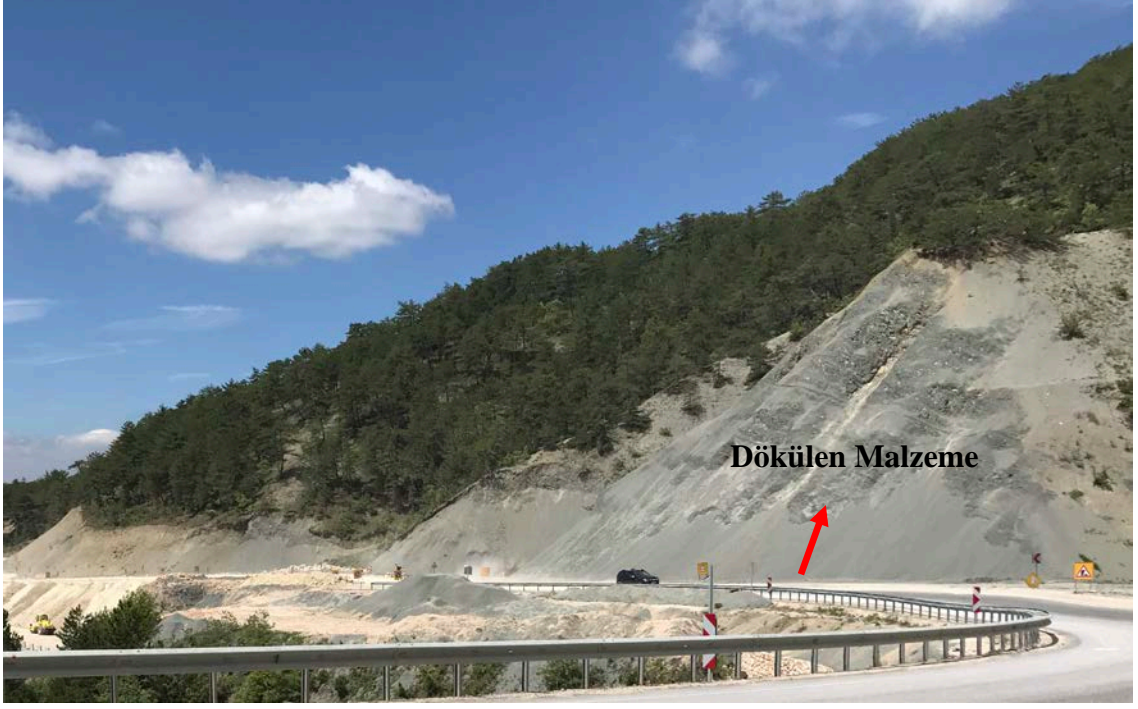
Çalışma alanında Yenipazar Formasyonu marn kaya kütleleri ile temsil edilmektedir. (Şekil 3.3 ve Şekil 3.4). Gözlenen bu kütleler gri - koyu gri yer yer grimsi yeşil renkli, orta derecede bozunmuş, orta-zayıf derecede dayanımlı, sık süreksizlikler içeren ve süreksizlikler arası açık, kil dolguludur. Çalışma alanındaki yol yarması açıldıktan sonraki zamanlarda marnlar suya hassas oldukları için, atmosferik koşullardan etkilenerek gelişen kırıklar nedeniyle parçalanmışlardır. Parçalanmış malzemelerin yamaç aşağı döküldüğü Şekil 3.3'te görülmektedir.

Şekil 3.3. Yenipazar formasyonuna ait marnlardan genel görünüm.

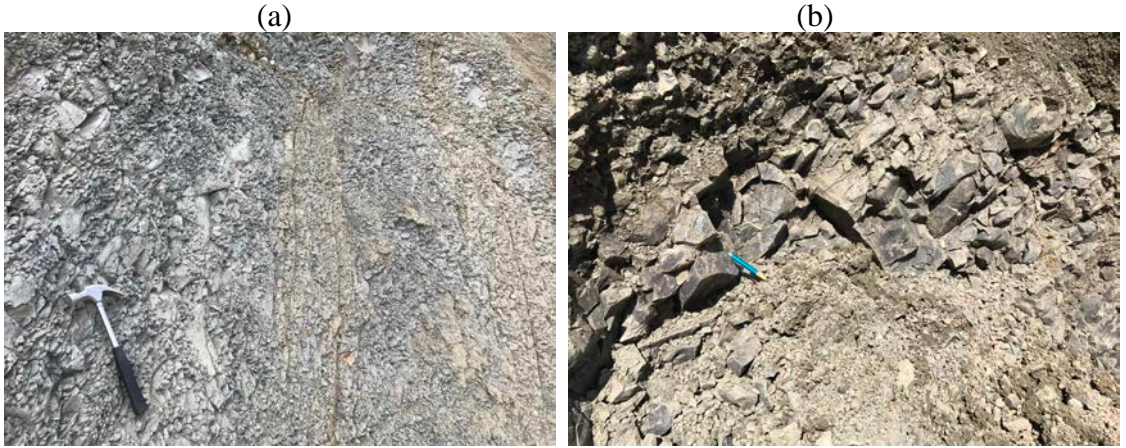
Şekil 3.4. Yenipazar formasyonuna ait marn birimlerden (a) yüzeyde ve (b) bir miktar kazı yapıldıktan sonra görünüm.

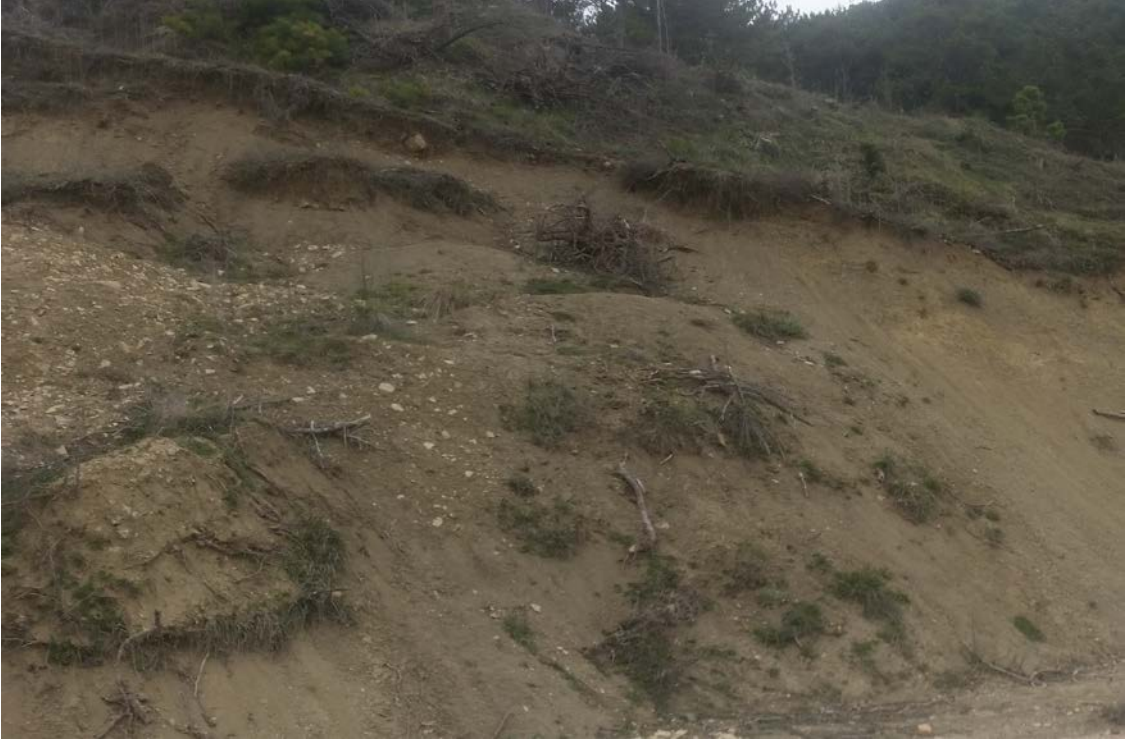
Birim; Yenipazar Formasyonu'nun yamaçlarında oluşmuş yer yer bu formasyona ait bloklar içeren ince taneli birimlerden oluşmaktadır. 4. Bölüm'de değinilen saha çalışmalarından topoğrafyanın dik olduğu kesimlerde yamaç molozu kalınlıklarının yaklaşık 0.5 ile 2.0 m olduğu, topoğrafyanın düzleştiği ve vadi tabanlarına doğru kalınlıklarının 10.0 m'ye ulaştığı tespit edilmiştir (Şekil 3.5).

Şekil 3.5. Yamaç molozundan genel görünüm.

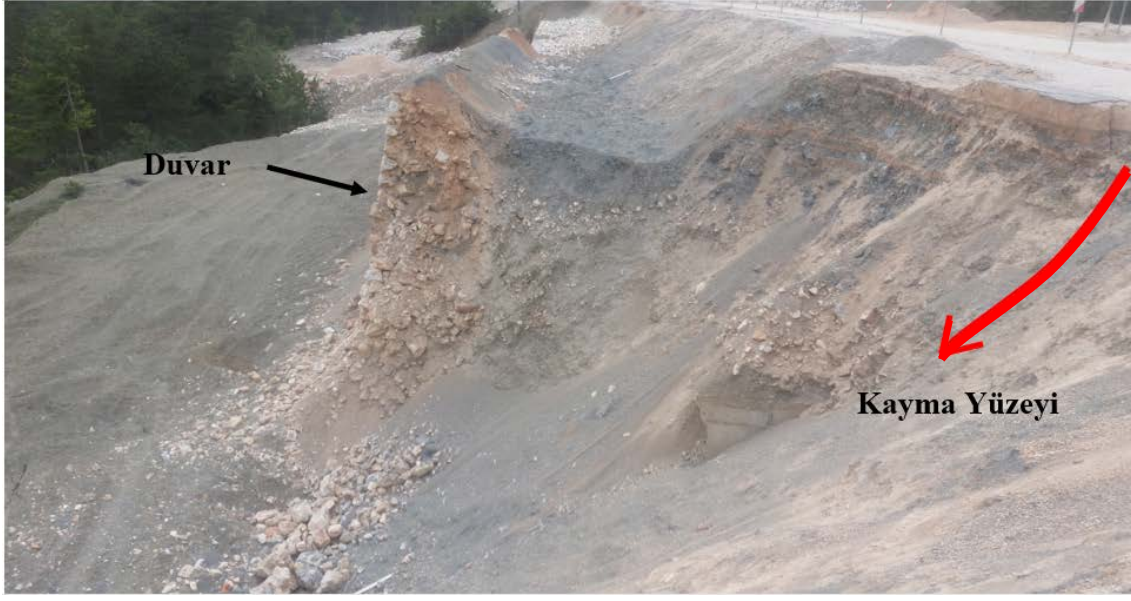
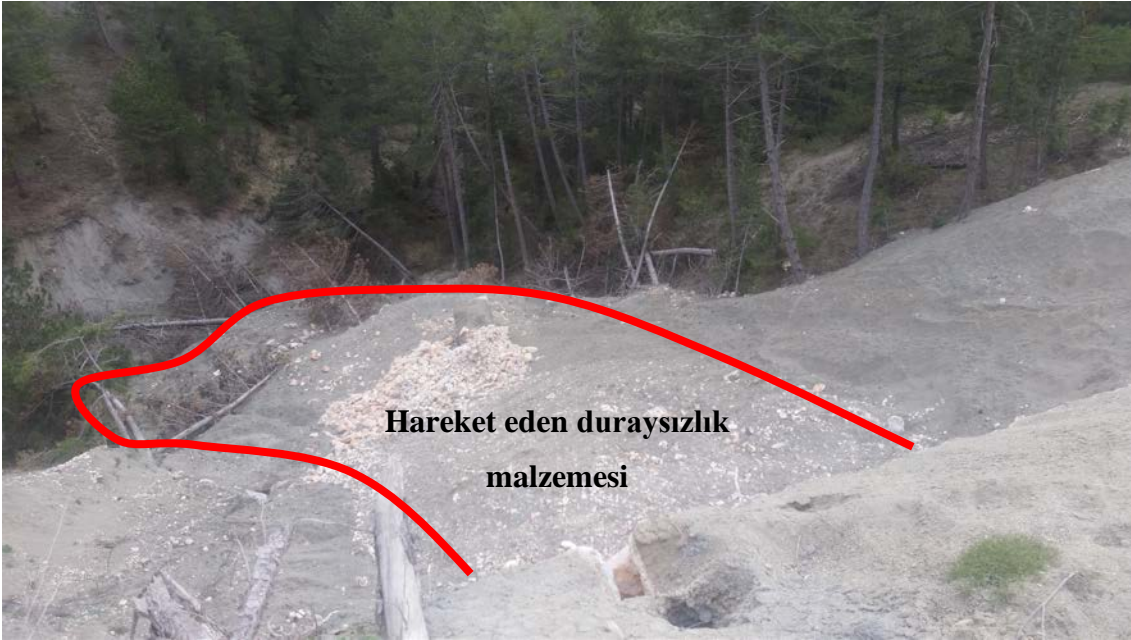
Şekil 4.1. (a) Duraysızlığın kayma yüzeyi ile yıkılan duvardan bir görünüm ve (b) vadi içerisine doğru hareket eden duraysızlık malzemesi.

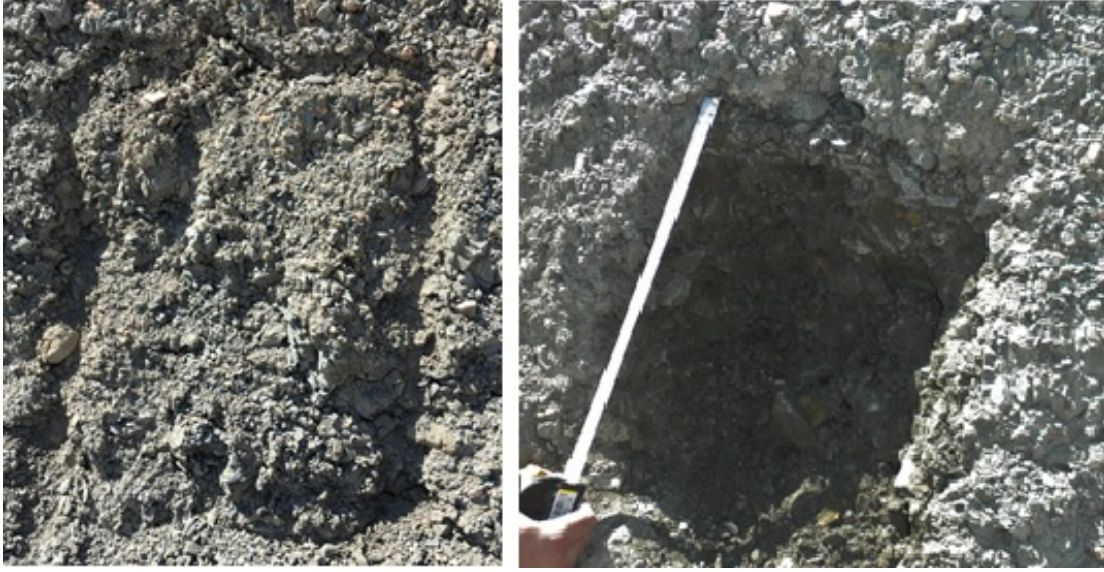
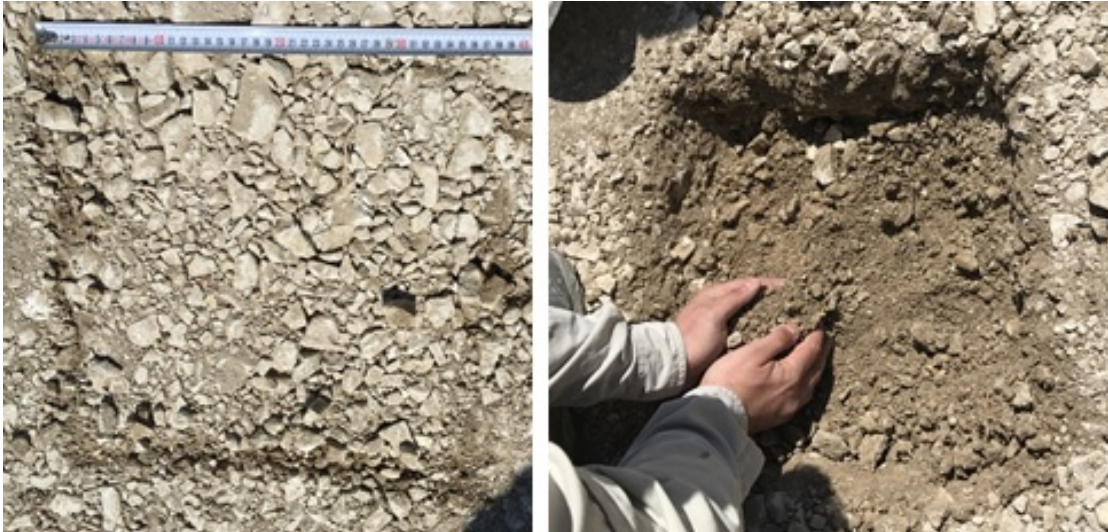
Şekil 4.6. (a) Eski dolgu ve (b) yeni dolguda açılan çukurlardan görünüm.

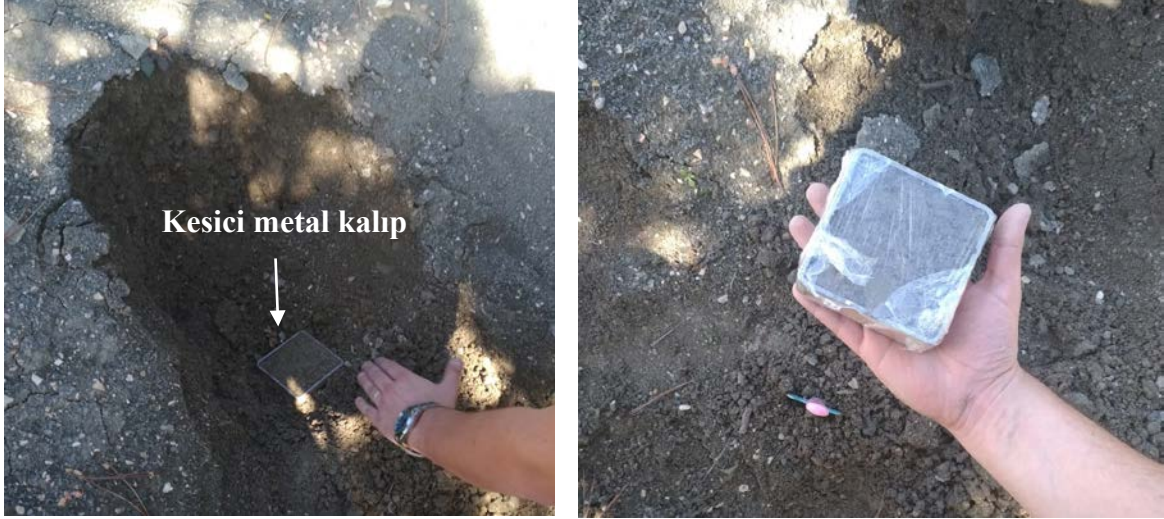
Meydana gelen duraysızlık, eski yol dolgusu ile birlikte yamaç molozunun da içinden geçmektedir. Bu nedenle, yamaç molozunun fiziksel özellikleri ve makaslama dayanımı parametrelerinin belirlenmesi amacıyla, çakıl içermeyen ince taneli kesimlerinden 10x10x3 cm boyutlarında kesici metal kalıplar yardımıyla örselenmemiş örnekler alınmıştır (Şekil 4.8). Örnekler, tülbent ile sarılarak parafinlenmiş ve laboratuvara nakledilmiştir.

Şekil 4.8. İnceleme alanındaki yamaç molozundan kesici metal kalıpla örnek alımı.

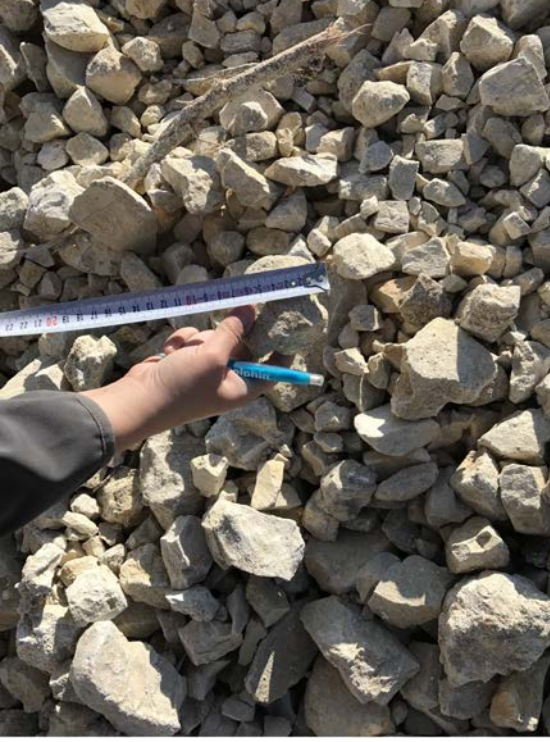
Şekil 4.9. (a) İri taneli yeni dolgu malzemesinden boyut ölçümü ve (b) fotoanaliz için dik açıda çekilen fotoğraf örneği.

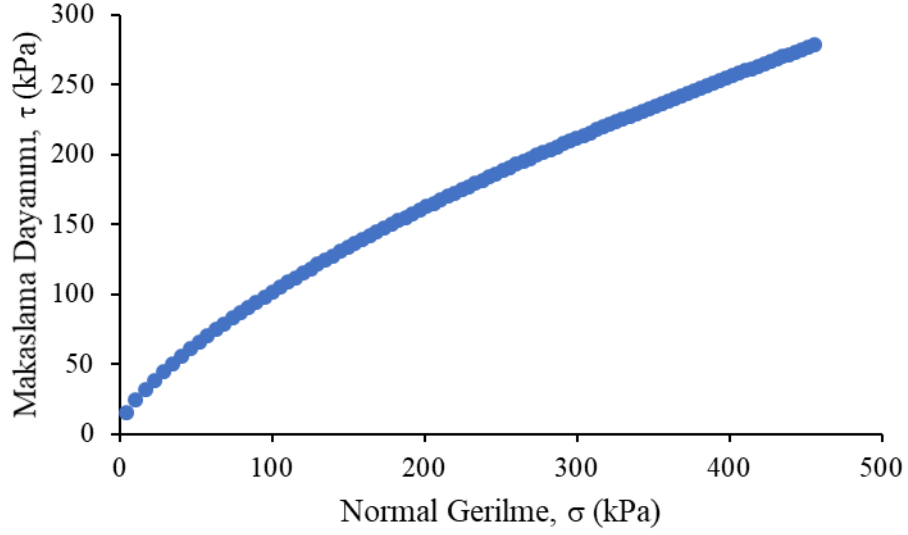
Marn kaya kütesinin makaslama dayanımı yenilme zarfının belirlenmesi için, Hoek ve Brown (1980) yenilme ölçütünden yararlanılmıştır. Bu yenilme zarfı için Roclab 1.0 (Rocscience, 2002) bilgisayar programı kullanılmış olup, bu ölçütün girdi parametreleri olan UCS ve GSI değerleri, üstte yapılan değerlendirmelerle sırasıyla 11.8 MPa ve 30 olarak alınmıştır. Diğer bir girdi parametresi olan sağlam kaya malzemesi  $m_i$  sabiti ise, Marinos ve Hoek (2001) tarafından kaya türlerine bağlı olarak önerilen çizelgeden 7 olarak belirlenmiştir. Ayrıca, marn kaya malzemesinin örselenme faktörü D, Hoek, Caranza-Torres ve Corkum (2002) tarafından tanımlanan mekanik kazı durumu için 0.7 olarak alınmıştır. Bu değerler kullanılarak, marn kaya kütesi için Hoek-Brown yenilme ölçütüne uygun olarak belirlenen yenilme zarfı Şekil 5.2’de sunulmuştur.

Şekil 5.2. Marn kaya kütlesi için Hoek-Brown yenilme ölçütünden yararlanılarak belirlenen yenilme zarfı.

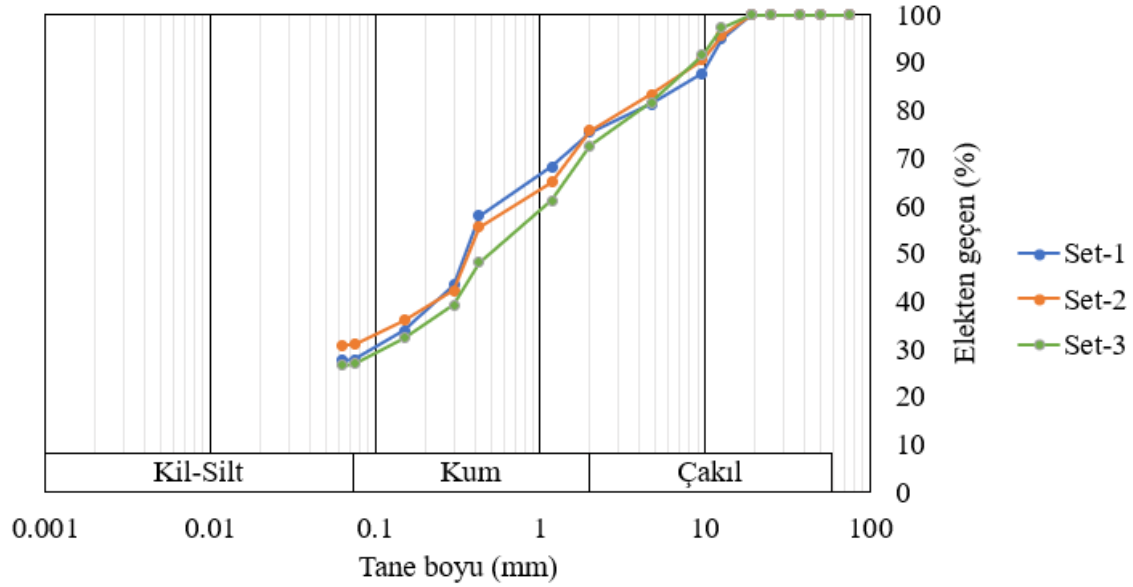
Şekil 5.3. Yamaç molozundan alınmış örneklerin tane boyu dağılım eğrileri.

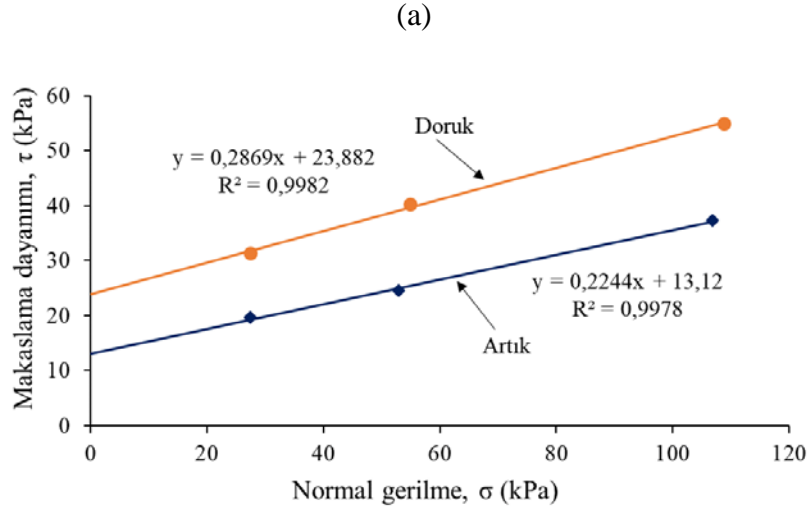
Şekil 5.6. Deformasyon kontrollü doğrudan makaslama deneylerinden elde edilen (a) Set 1, (b) Set 2 ve (c) Set 3'e ait doruk ve artık doğrusal yenilme zarfları.

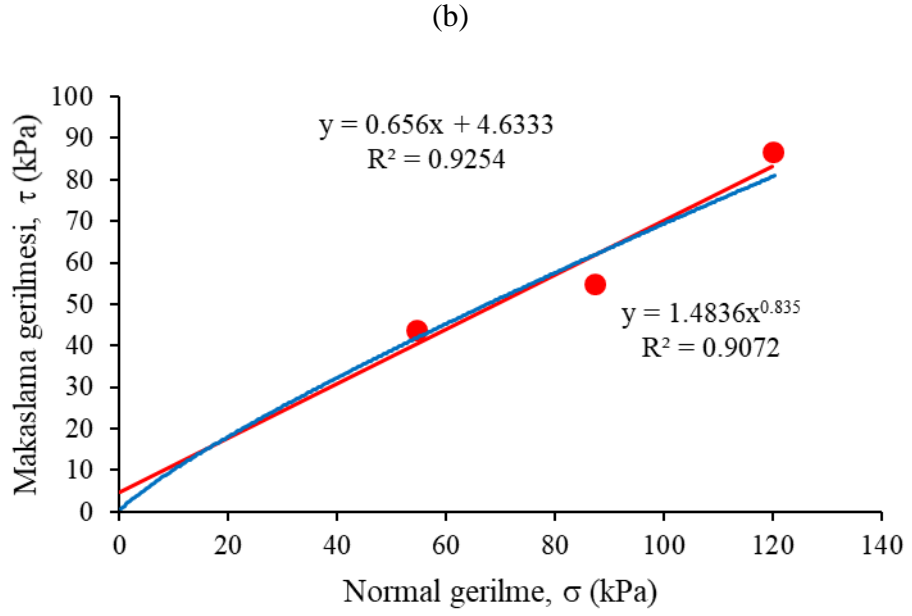
Eski dolgu malzemesi için yapılan deneylerdeki son yerdeğiştirmelere ait makaslama dayanımları kullanılarak çizilen yenilme zarfı, 21.8 kPa'lık normal gerilme altında deney verisi kullanılarak (Şekil 5.11a) ve kullanılmayarak (Şekil 5.11b) ayrı ayrı belirlenmiştir. Her iki durum için elde edilen doğrusal ve eğrisel yenilme zarflarının birbiriyle oldukça uyumlu ve regresyon katsayılarının ( $R^2$ ) birbirine çok yakın olduğu görülmektedir. Bu durumdan yola çıkılarak, eski dolgu için tüm veri kullanılarak elde edilen doğrusal yenilme zarfının ve ilgili makaslama dayanımı parametrelerinin kullanılabilmesi sonucuna varılmıştır. Bu nedenle, eski dolgu için  $c=3.6$  kPa,  $\phi=33.6^\circ$  olarak belirlenmiştir. Yeni dolgu için elde edilen doğrusal ve eğrisel yenilme zarfları incelendiğinde (Şekil 5.12), benzer değerlendirmelerle bu malzeme için de doğrusal yenilme zarfının kullanılabilmesi ve şev duraylılığı hesaplamalarında makaslama dayanımı parametrelerinin  $c=21.4$  kPa ve  $\phi=45.8^\circ$  olarak alınabileceği anlaşılmıştır.

Şekil 5.11. Eski dolgu için deformasyon kontrollü doğrudan makaslama deneylerinden (a) tüm veri ve (b) 21.8 kPa normal gerilme altındaki deney verisi çıkartılarak belirlenen doğrusal ve eğrisel yenilme zarfları.

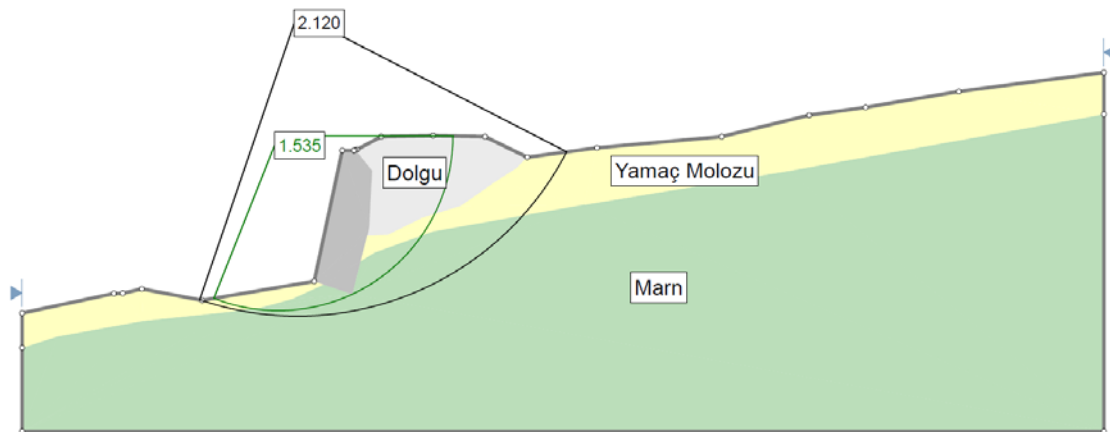
Statik durumda yapılan analizlerde en kritik kayma yüzeyleri için  $r_u=0$  durumunda  $F=1.535$  (Şekil 7.3),  $r_u=0.15$  durumunda  $F=1.508$  (Şekil 7.4) olarak hesaplanmıştır. Sismik etki dikkate alınarak yapılan analizlerde ise gözönünde bulundurulması durumunda ise,  $r_u=0$  için  $F=1.208$  (Şekil 7.5),  $r_u=0.15$  içinse  $F=1.187$  (Şekil 7.6) olarak belirlenmiştir. Bu kesit için belirlenen en kritik modelde, kayma yüzeyinin büyük kısmı yamaç molozu ve dolgunun içerisinde, az bir bölümü ise marn kaya kütlesi içerisinde geçmektedir. Yenilme yüzeyinin kaya kütlesi içinden daha fazla geçtiği kayma yüzeylerinde ise  $F$ 'in önemli düzeyde arttığı görülmüştür. Analizlerden elde edilen değerler, statik durumda ve sismik etkinin dikkate alınması durumunda önerilen güvenlik katsayılarının (sırasıyla  $F=1.3$  ve  $1.1$ ) üzerinde olduğu görülmektedir. Bu değerlendirmelerin ışığında, statik durumda ve deprem etkisi altında bu kesitin temsil ettiği alanda duraysızlık probleminin olmayacağı anlaşılmaktadır. Bununla birlikte, boşluk suyu basınçlarının analizlerde temsil edilen değerinden daha fazla artmaması için gerekli drenaj önlemlerinin alınması önem arz etmektedir.

Şekil 7.3. Kesit 1'de  $r_u=0$  (kuru durum) için statik şev duraylılığı analizi.
