**BURSA, KUMYAKA (Sige),
BAŞMELEKLER (Archangeloi) KİLİSESİ**

Doktora Tezi

Ankara, 2018

Başmelekler Kilisesi Bithynia Bölgesi'nde, Bursa'nın 36,6 km. kuzeybatısında, Mudanya ilçesinin 6,5 km. batısında, Tirilye'nin 5 km. doğusunda, Kumyaka Beldesi sınırları içerisinde yer almaktadır.

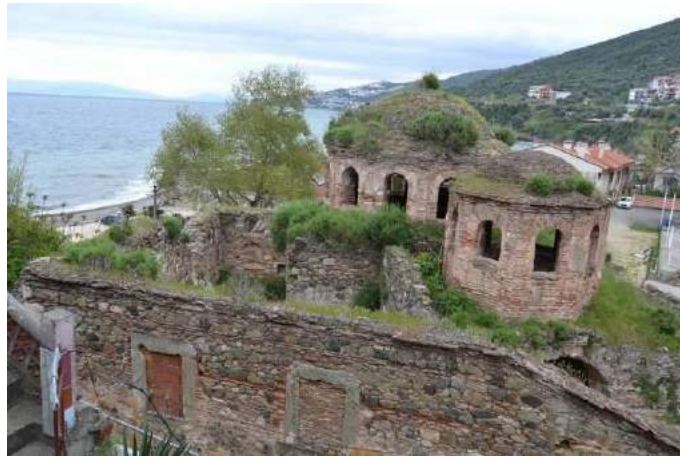
Resim 3. Başmelekler Kilisesi, Güneydoğuya Bakış (2015)

2012 yılında Rum Ortodoks Patrikhanesi adına Bursa Metropoliti ve Heybeliada Ruhban Okulu Başrahibi Prof. Dr. Elpidophoros Lambriniadis'in satın aldığı yapı kullanılmamaktadır. Bakımsız kaldığı ve iyileştirme çalışması yapılmadığı için kısa sürelerde yapıda tahripler meydana gelmekte, yapının cephelerinde ve kubbelerinde bitkilenme gözlenmektedir (Resim 3).

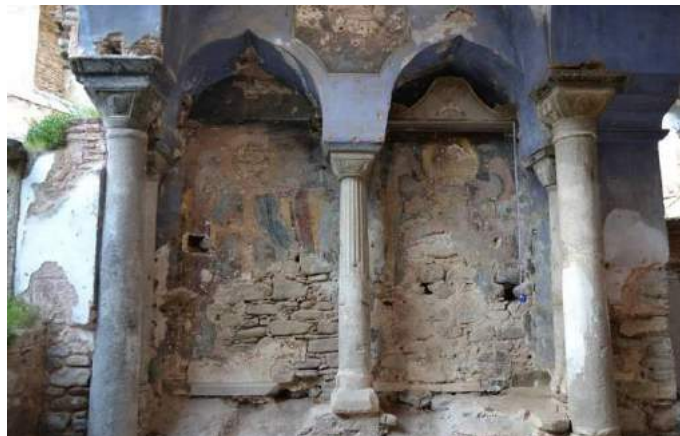
Resim 4. Narteks Kuzey Duvar, Başmelekler Tasviri, Kuzeye Bakış (2015)

Yapıdaki duvar resimleri, doğal koşullar ve insan tahribatı nedeniyle neredeyse tanınamayacak hale gelmiştir. Duvar resimlerinde sıvaların kabardığı ve yer yer dökülmeler olduğu görülmektedir (Resim 4).

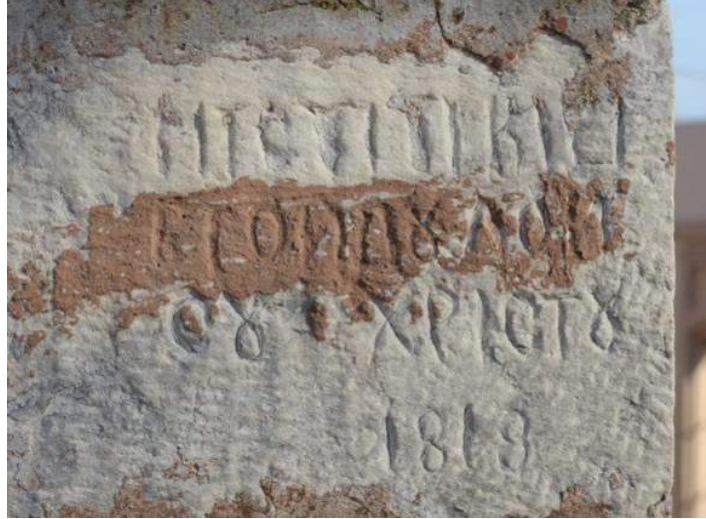
Resim 7. H Mekanının (Giriş Mekanı) Güneybatı Cephesindeki Yazıt, Doğuya Bakış (2015)

Narteksteki kitabe dışında, biri batı cephede girişin üstünde, diğeri H Mekanının (Giriş Mekanı) güneybatı cephesinde toplam iki yazıt daha bulunmaktadır. Bu yazıtlardan erken tarihli olan, batı cephenin güneyinde beden duvarına kazıma tekniğiyle oluşturulmuştur (Resim 7).

Yazıtta belirtilen tarihe bakıldığı zaman, günümüzde kaybolan onarım kitabesindeki tarihi desteklediği görülmektedir.

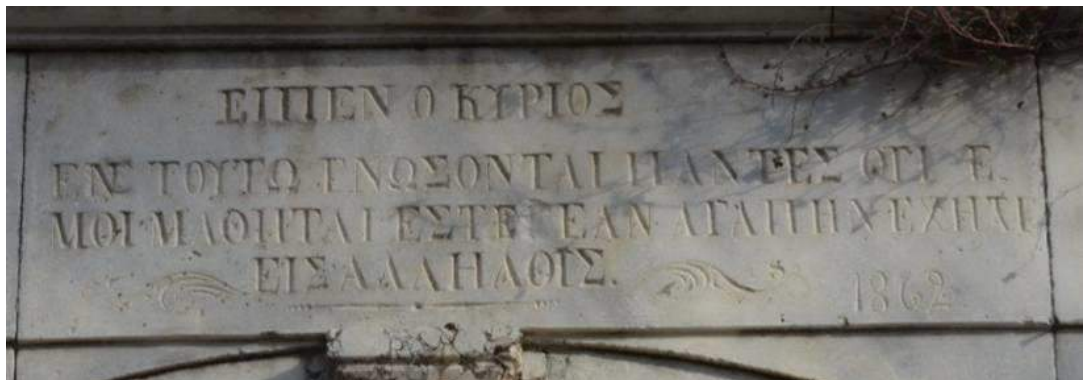
Resim 8. H Mekanının (Giriş Mekanı) Batı Cephesindeki Giriş Kapısının Üstündeki Yazıt, Doğuya Bakış (2015)

Batı cephede giriş kapısının üstündeki son yazıt ise kazıma tekniğiyle oluşturulmuştur (Resim 8). Yazıtta Yuhanna İncili'nden 13. bab 35. ayet yer almaktadır.

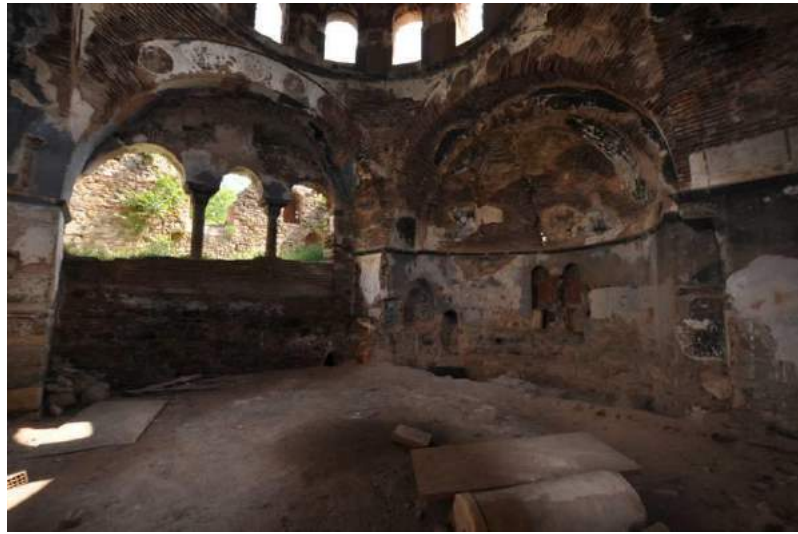
Resim 9. Naos, Kuzeydoğuya Bakış (2015)

Yapı topluluğunun merkezinde doğu batı doğrultusunda kiborion planlı naos yer almaktadır. Kareye yakın dikdörtgen ana mekan dik eksenlerde haç kollarıyla genişletilmiştir. Naosun kuzey duvar üst seviyesinde üçüz pencere (tribelon) düzenlemesi bulunmaktadır (Resim 9, Çizim 9).

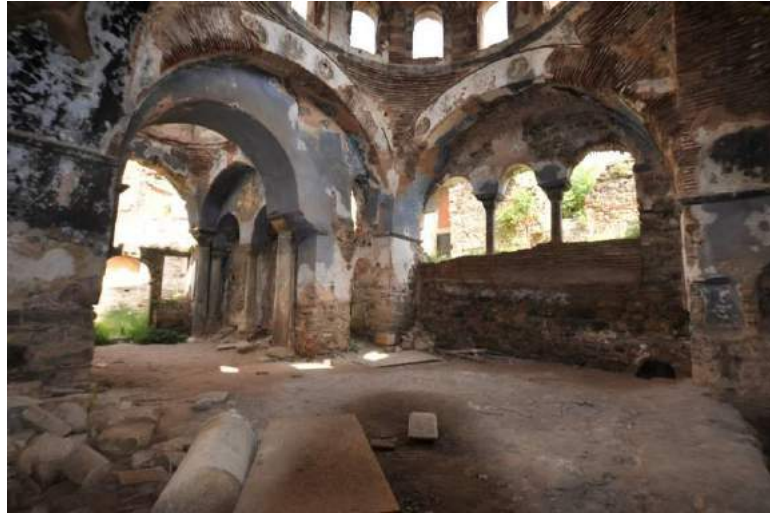
Resim 10. Naos, Kuzeybatıya Bakış (2015)

Naosun kuzeydoğu köşesinde, D Mekanına (Kuzeydoğu Mekan) açılan bir giriş; kuzeybatı köşesinde üstte pencere, altta ise C Mekanına (Aziz Haralambos Şapeli) çıkışı sağlayan merdivenlere açılan bir kapı bulunmaktadır (Resim 10).

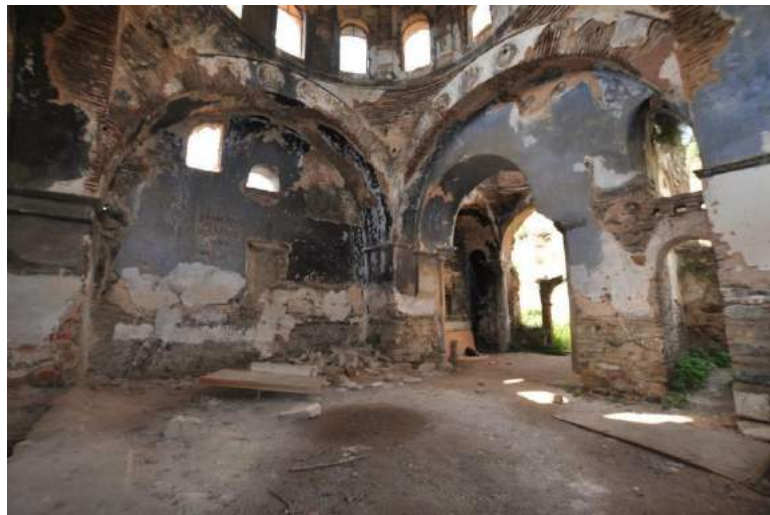
Resim 11. Naos, Güneybatıya Bakış (2015)

Naosun güney duvarında üst seviyede biri kuzey güney ekseninde, diğeri eksenin doğusunda, sonuncusu eksenin batısında olmak üzere üç pencere bulunmaktadır (Resim 11).

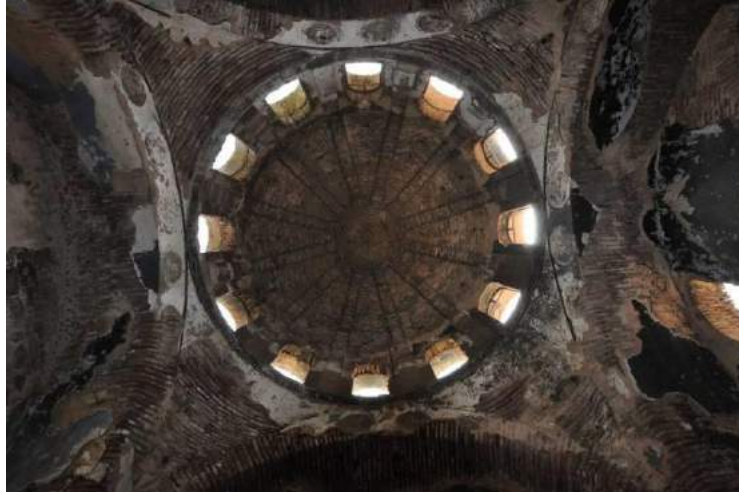
Resim 12. Naos, Kubbe (2015)

Naos köşelerde duvar payelerinin taşıdığı pandantif geçişli, yüksek kasnaklı bir kubbe ile örtülmüştür (Resim 12).

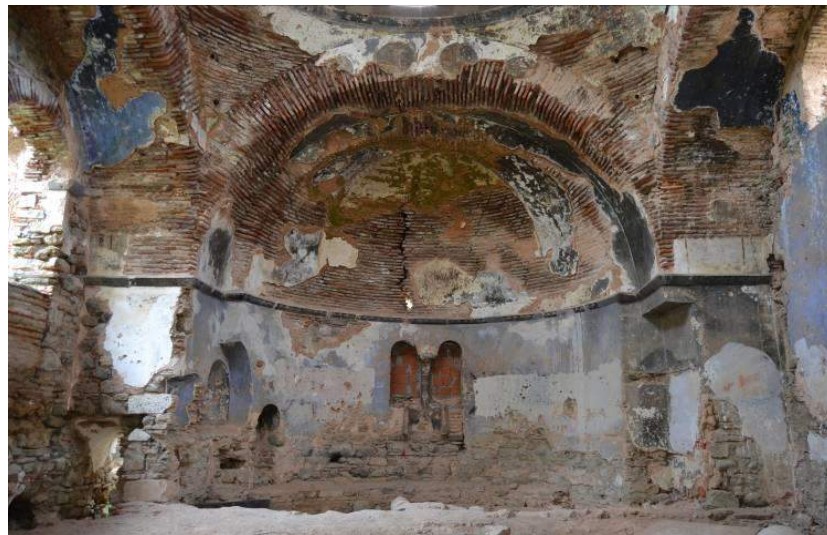
Resim 13. Apsis, Doğuya Bakış (2015)

Naos doğuda bir apsisle sınırlanmaktadır. Apsis doğu duvarında eksende ikiz pencere düzenlemesi ve pencerelerin bitiminde kathedra bulunmaktadır (Resim 13).

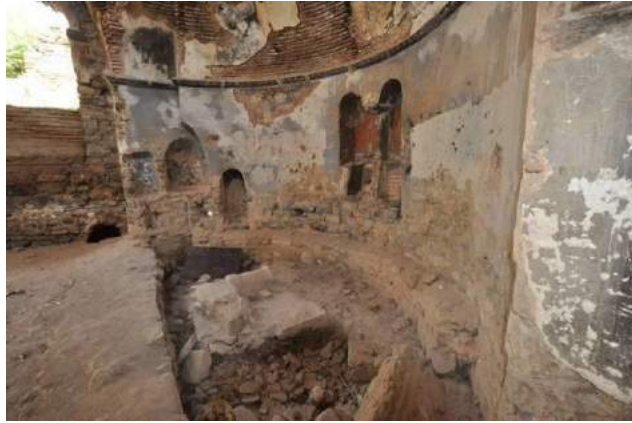
Resim 14. Apsis, Kuzeydoğuya Bakış (2015)

Apsis yuvarlağının kuzeydoğusunda alt seviyede üç niş bulunmaktadır. Apsis doğu duvar zemin seviyesinde synthronon kalıntıları görülmektedir (Resim 14).

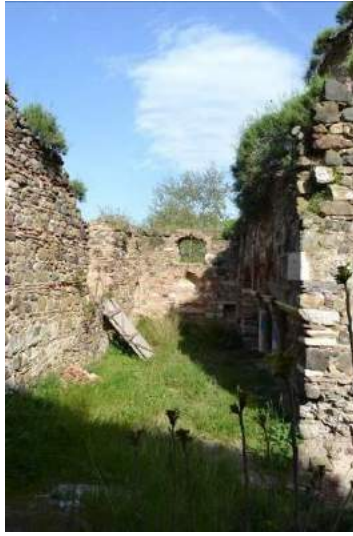
Resim 24. C Mekanı (Aziz Haralambos Şapeli), Doğuya Bakış (2015)

Naosun kuzeyinde üst seviyede bulunan C Mekanı doğu batı doğrultusunda dikdörtgen planlıdır (Resim 24-25). Mekanın doğu duvarında doğu batı ekseninde, üst seviyede bir pencere, alt seviyede apsis nişi ve apsis nişinin güneyinde bir niş bulunmaktadır. Mekanın kuzey duvarında, kuzey güney ekseninde bir pencere; eksenin doğusunda alt seviyede bir niş, üst seviyede bir pencere; eksenin batısında alt seviyede bir kapı, üst seviyede ise bir pencere görülmektedir.

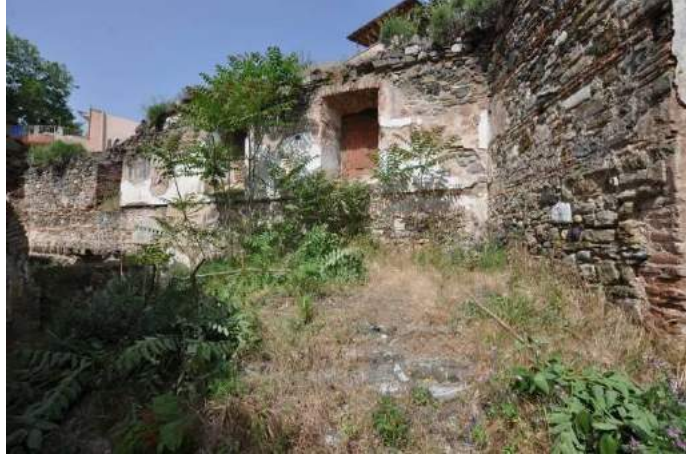
Resim 26. C Mekanı (Aziz Haralambos Şapeli), Batıya Bakış (2015)

C Mekanının batısı basamaklarla yükseltilmiş, güneyi B Mekanı sınırlanmıştır (Resim 26). Batı duvarın üst seviyesinde ise bir pencere bulunmaktadır.

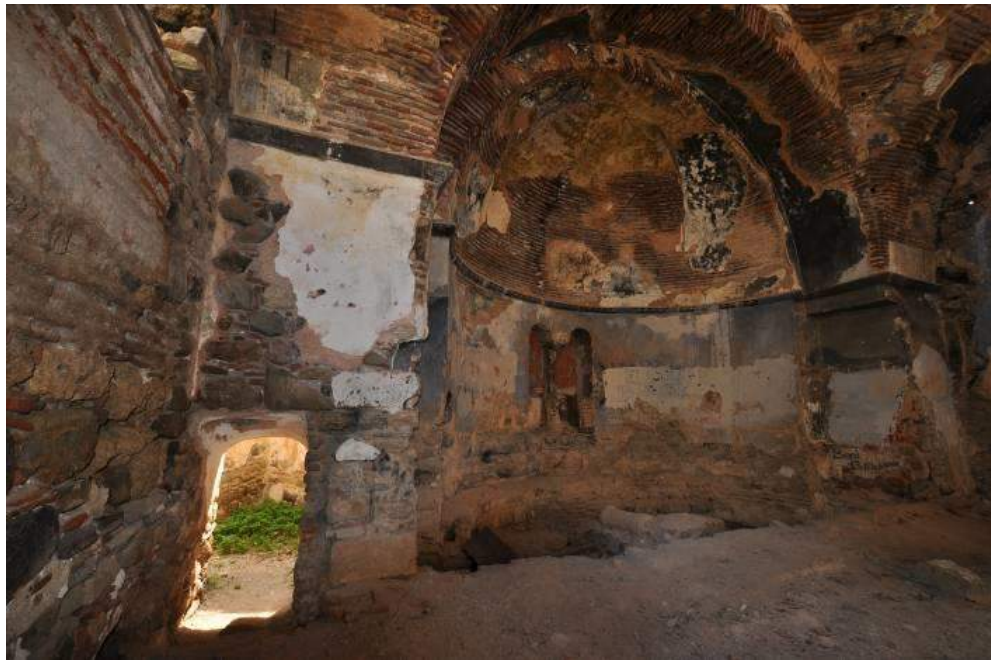
Resim 37. Naosun D Mekanına (Kuzeydoğu Mekan) Geçışı Sağlayan Kapı, Doğuya Bakış (2015)

Yapı topluluğunun merkezindeki naos 6.50 x 6.50 m. ölçülerinde kare planlıdır. Dik eksenlerdeki haç kollarından kuzey ve güneydekiler, doğu ve batıdakilere göre daha geniştir¹⁶. Naosun kuzeydoğu köşesinde, D Mekanına (Kuzeydoğu Mekan) açılan kapı basık kemerli ve dikdörtgendir¹⁷ (Resim 37).

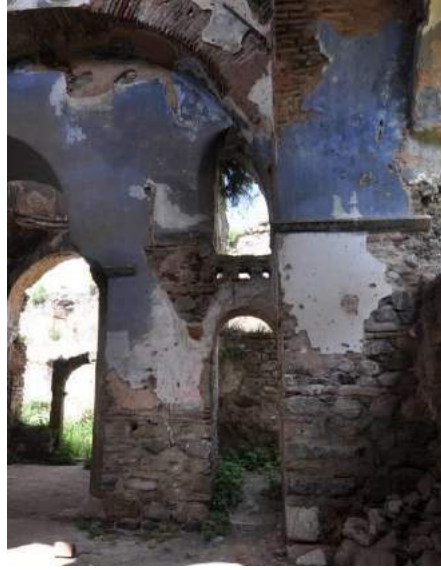
Resim 38. C Mekanına (Aziz Haralambos Şapeli) Çıkışı Sağlayan Merdivenlerin Girişi, Batıya Bakış (2015)

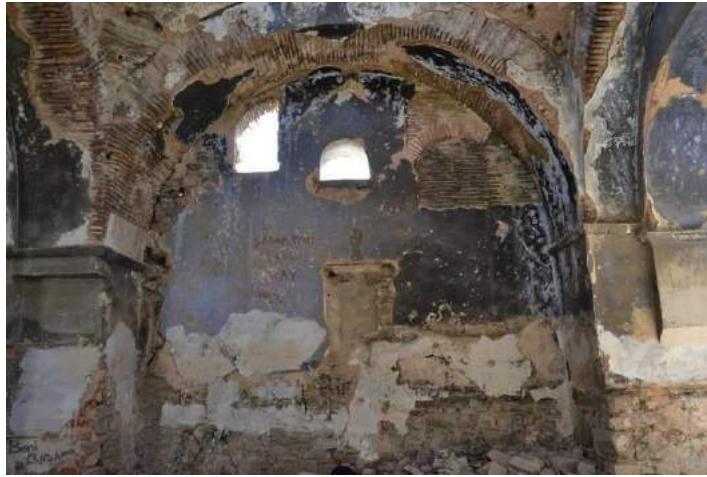
Naosun güney duvarında üst seviyedeki pencerelerden eksendeki yuvarlak kemerli kare, eksenin doğusundaki yarım yuvarlak kemerli dikdörtgen, eksenin batısındaki ise yuvarlak kemerli kareye yakın dikdörtgendir¹⁹ (Resim 39). Batıdaki pencere günümüzde tuğla ile kapatılmıştır.

Resim 39. Naos Güney Duvar, Güneye Bakış (2015)

¹⁹ Eksenindeki pencerenin genişliği 0.80 m., yüksekliği 0.60 m., derinliği 0.40 m.; eksenin doğusundaki pencerenin genişliği 0.70 m., yüksekliği 0.60 m., derinliği 0.40 m.; eksenin batısındaki pencerenin genişliği 1.00 m., yüksekliği 1.10 m., derinliği 0.40 m.dir.

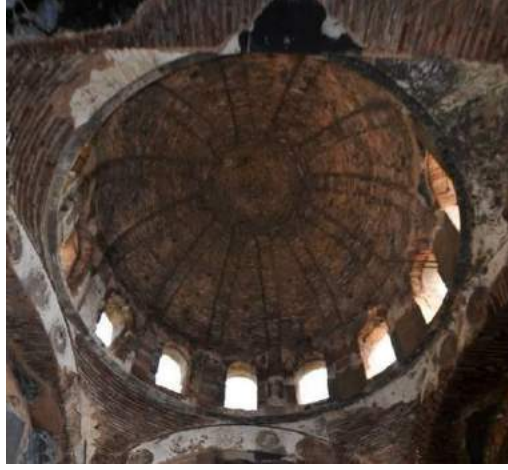
Kasnak seviyesinde başlayan kaburgalarla on iki dilime ayrılmış kubbenin her diliminin içine yuvarlak kemerli, dikdörtgen on iki pencere yerleştirilmiştir²⁰ (Resim 40).

Resim 40. Kubbe Kasnağındaki Pencere, Kuzeye Bakış (2015)

²⁰ Kubbenin çapı 6.20 m., zeminden yüksekliği 12.00 m.dir. Kasnaktaki pencerelerin genişlikleri 0.70 m., yükseklikleri 1.40 m., genişlikleri 0.30 m.dir.

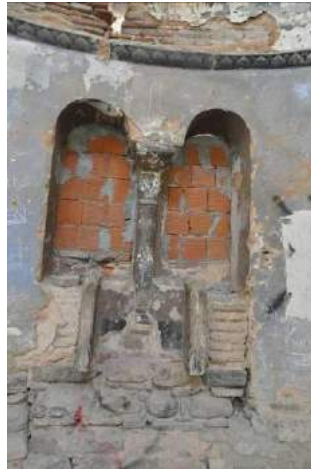
Naosun doğusundaki apsis içten merkezi içerde yarım daire, dıştan üç cephelidir²¹. Apsisin doğu duvarındaki ikiz pencereler, eksende bir sütunun taşıdığı yuvarlak kemerli, dikdörtgendir²² (Resim 41).

Resim 41. Apsis, İkiz Pencere Düzenlemesi, Doğuya Bakış (2015)

²¹ Apsis 2.50 x 5.50 m. ölçülerindedir.

²² İkiz pencerelerin toplam genişlikleri 1.30 m., yükseklikleri 0.90 m., derinlikleri 0.80 m.; kuzeydeki pencerenin genişliği 0.50 m., güneydeki pencerenin genişliği 0.60 m.dir.

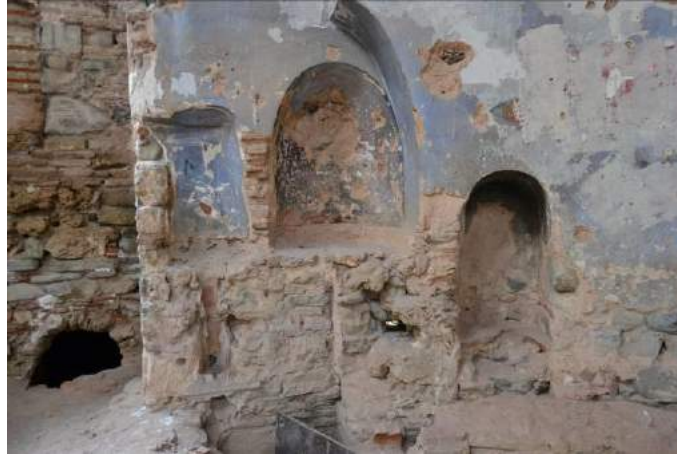
Apsisin kuzeydoğusundaki nişlerden doğudaki yuvarlak kemerli dikdörtgen, ortadaki yuvarlak kemerli kareye yakın dikdörtgen, zemininde yuvarlak delikler bulunan batıdaki niş ise dikdörtgendir²³ (Resim 42).

Resim 42. Apsis, Kuzeydoğu Duvardaki Nişler, Kuzeye Bakış (2015)

²³ Doğudaki nişin genişliği 0.50 m., yüksekliği 1.10 m., derinliği 0.40 m., ortadaki nişin genişliği 0.90 m., yüksekliği 1.10 m., derinliği 0.50 m., batıdaki nişin genişliği 0.40 m., yüksekliği 0.70 m., derinliği 0.40 m.dir.

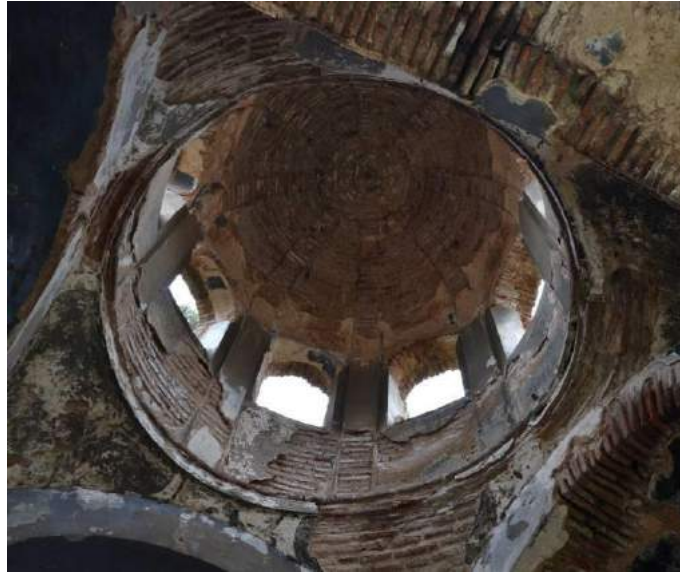
Doğu batı ekseninin güneyinde narteks, düzgün olmayan dikdörtgen planlıdır²⁴. Dik eksenlerdeki haç kolları farklı boyutlardadır²⁵. Pandantif geçişli, yüksek kasnaklı oktagonel kubbe, kasnak seviyesinde başlayan kaburgalarla sekiz dilime ayrılmış, her dilimin içine dışa doğru daralan, yuvarlak kemerli kareye yakın dikdörtgen sekiz pencere yerleştirilmiştir²⁶ (Resim 43).

²⁶ Kubbenin çapı 3.38 m., zeminden yüksekliği 12.00 m.dir. Kubbe kasnağındaki pencerelerin genişlikleri 0.70 m., yükseklikleri 1.20 m., derinlikleri 0.20 m.dir.

Resim 43. Narteks Kubbe Kasnağındaki Pencereleer, Güneybatıya Bakış (2015)

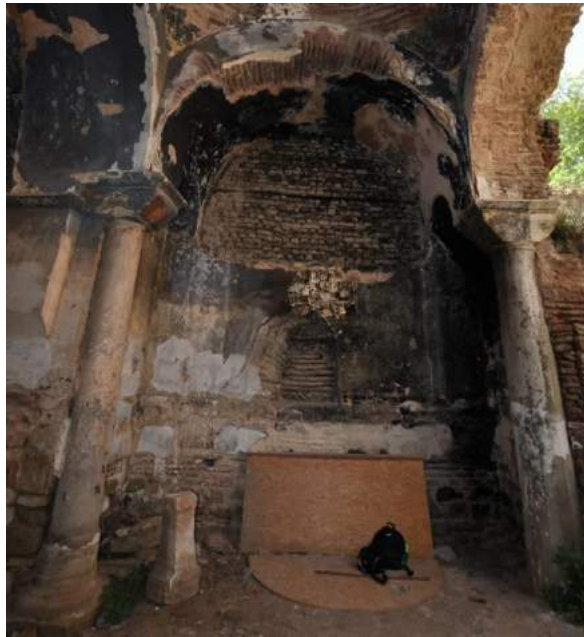
Güney duvarın kuzey güney ekseninde günümüzde tuğla ile kapatılmış açıklıklardan üst seviyedeki yuvarlak kemerli, dikdörtgen, alt seviyedeki ise dikdörtgendir²⁷ (Resim 44).

Resim 44. Narteks, Günümüzde Kapatılan Açıklıklar, Güneye Bakış (2015)

²⁷ Üst seviyedeki açıklığın genişliği 3.10 m., yüksekliği 2.00 m., alt seviyedeki açıklığın genişliği 0.75 m., yüksekliği 1.30 m., derinliği 0.10 m.dir.

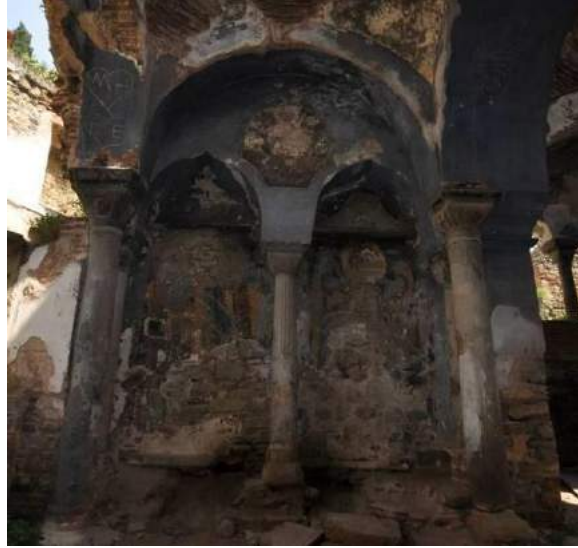
Kuzey duvardaki iki niş üç sütunun taşıdığı taş kemerlerle birbirlerinden ayrılmışlardır²⁸. Doğudaki ve batıdaki sütunlar kubbeyi taşıyan sütunların hemen arkasına yerleştirilmiştir (Resim 45).

Resim 45. Narteks, Nişler, Kuzeye Bakış (2015)

²⁸ Batıdaki nişin genişliği 1.75 m., yüksekliği 4.00 m., derinliği 0.67 m., doğudakinin genişliği 1.90 m., yüksekliği 4.90 m., derinliği 0.67 m.dir.

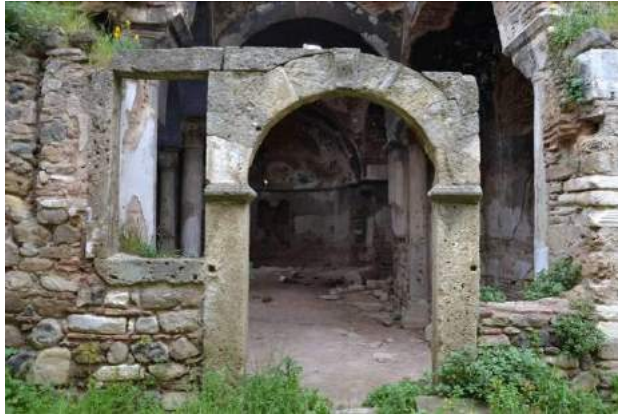
Narteksin batısında A Mekanına (Eksonarteks) açılan kapı yuvarlak kemerli dikdörtgen²⁹, kapının kuzeyinde ve güneyindeki pencereler ise dikdörtgendir³⁰ (Resim 46).

Resim 46. Narteks Giriş Kapısı, Doğuya Bakış (2015)

²⁹ Kapının genişliği 1.50 m., yüksekliği 2.50 m., derinliği 0.30 m.dir.

³⁰ Kuzeydeki pencerenin genişliği 0.66 m., yüksekliği 1.48 m., derinliği 0.30 m., güneydeki pencerenin genişliği 0.55 m., derinliği 0.38 m.dir.

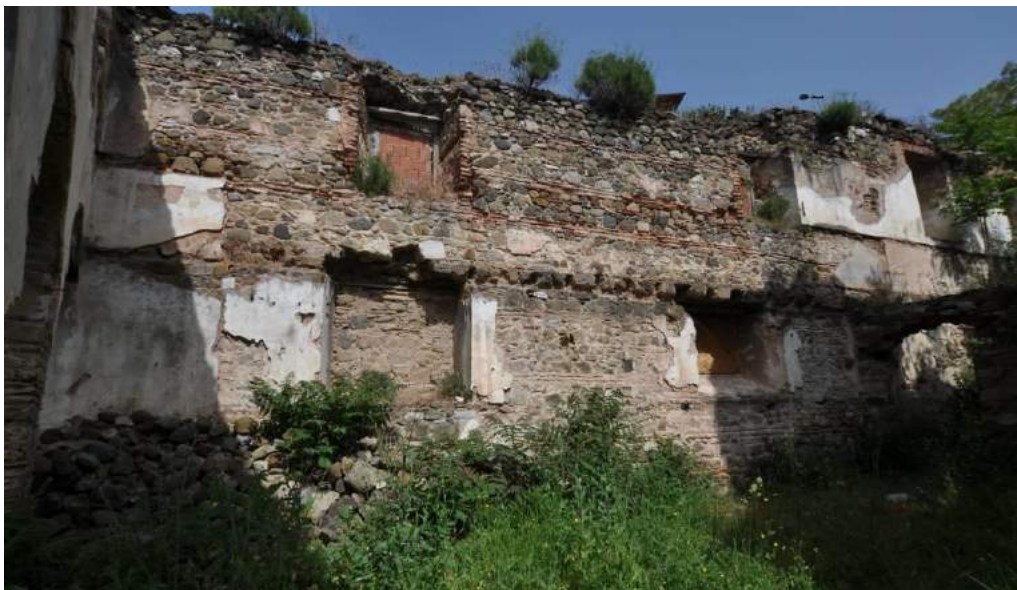
Naos ve narteksin ekseninden güneybatıya kaymış A Mekanı düzgün olmayan dikdörtgen planlıdır³¹. Batı duvarda üst seviyedeki pencerelerden her iki de içten dışa doğru daralan dikdörtgen; alt seviyedeki pencerelerden güneydeki kareye yakın dikdörtgen, kuzeydeki ise içten dışa doğru daralan dikdörtgendir³². Günümüzde batı duvardaki tüm pencereler kapatılmıştır (Resim 47).

Resim 47. A Mekanı (Eksonarteks), Pencereler, Batıya Bakış (2015)

³¹ A Mekanının ölçüleri 7.89 x 10.00 m.dir.

³² Üst seviyedeki pencerelerden güneydekini genişliği içte 1.75 m., dışta 0.87 m., yüksekliği 1.46 m., derinliği 1.11 m., kuzeydekini genişliği içte 1.80 m., dışta 0.87 m., yüksekliği 1.50 m., derinliği 1.11 m.dir. Alt seviyedeki pencerelerden güneydekini genişliği 1.70 m., yüksekliği 1.65 m., derinliği 0.22 m., kuzeydekini genişliği içte 1.80 m., dışta 1.48 m., yüksekliği 0.90 m., derinliği 1.11 m.dir.

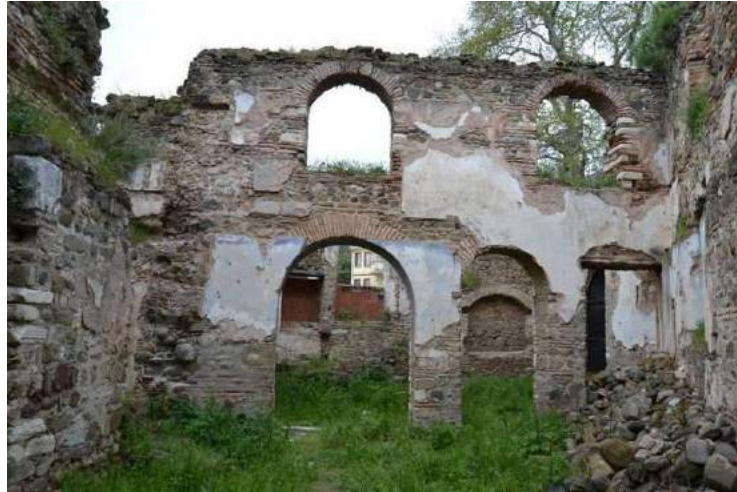
A Mekanının güney duvarının alt seviyesindeki açıklıklardan eksendeki ve doğudaki yuvarlak kemerli dikdörtgen, batıdaki ise dikdörtgendir³³. Üst seviyedeki açıklıkların her ikisi de yuvarlak kemerli, kareye yakın dikdörtgendir³⁴ (Resim 48).

³³ Güney duvarın alt seviyesinde eksendeki açıklığın genişliği 1.50 m., yüksekliği 3.20 m., derinliği 0.80 m., batıdaki açıklığın genişliği 1.20 m., derinliği 0.80 m., doğudaki açıklığın genişliği 2.35 m. yüksekliği 3.20 m., derinliği 0.80 m.dir.

³⁴ Üst seviyede doğudaki açıklığın genişliği 1.61 m., yüksekliği 1.89 m., derinliği 0.79 m., batıdaki açıklığın genişliği 1.53 m., yüksekliği 1.89 m., derinliği 0.80 m.dir.

Resim 48. A Mekanı (Eksonarteks), Güney Duvardaki Kapı ve Pencereler, Güneye Bakış (2015)

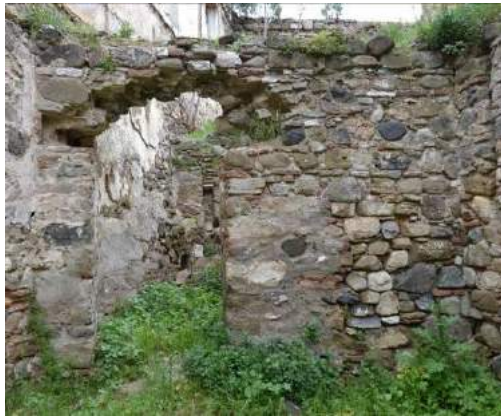
A Mekanının (Eksonarteks) kuzey duvarındaki B Mekanına geçilen kapı yuvarlak kemerli dikdörtgendir³⁵ (Resim 49). Mekanın batı duvarının üst seviyesindeki pencere içten dışa doğru daralan dikdörtgendir³⁶. Güney duvarındaki yuvarlak kemer günümüzde kapatılmıştır³⁷ (Resim 50).

Resim 49. B Mekanı (Anargyri/İyileştirme Hücresi), Kapı, Kuzeye Bakış (2015)

³⁵ Kapının genişliği 1.00 m., yüksekliği 1.50 m., derinliği 0.74 m.dir. İyileştirme hücresi 6.50 x 8.80 m. ölçülerindedir.

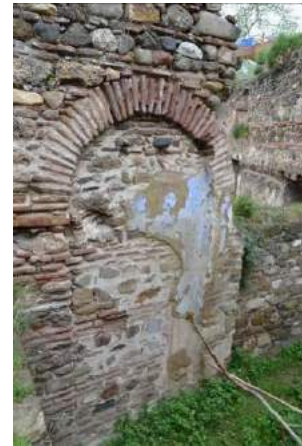
Resim 50. B Mekanı (Anargyri/İyileştirme Hücresi), Kemer, Batıya Bakış (2015)

³⁷ Kemerin genişliği 1.62 m., yüksekliği 2.53 m., derinliği 0.10 m.dir.

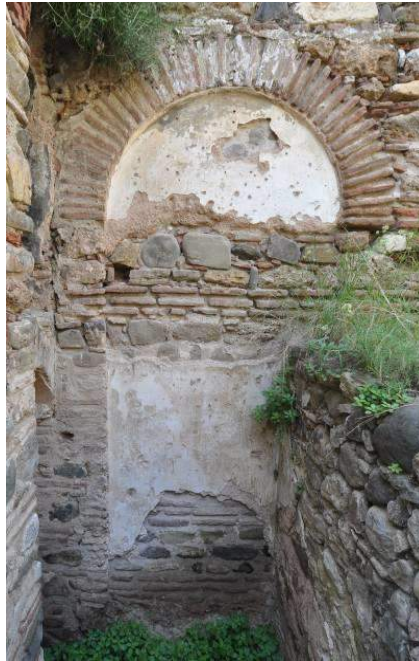
Naosun kuzeybatısındaki merdivenlerin bulunduğu mekana açılan kapı yuvarlak kemerli dikdörtgendir. Kuzey güney doğrultusunda dikdörtgene yakın kare planlı mekanın kuzeyinde yedi basamak yardımıyla C Mekanına (Aziz Haralambos Şapeli) çıkılmaktadır³⁸. Mekanın güney duvarındaki niş ise yuvarlak kemerli dikdörtgendir³⁹ (Resim 51).

Resim 51. C Mekanına (Aziz Haralambos Şapeli) Çıkışı Sağlayan Mekan, Kemer, Güney Duvar, Güneye Bakış (2015)

³⁸ Mekan merdivenler de dahil olmak üzere 1.70 x 3.50 m. ölçülerindedir. Basamakların yükseklikleri 0.20 m., derinlikleri 0.35 m.dir.

³⁹ Nişin genişliği 1.65 m., yüksekliği 2.30 m., derinliği 0.08 m.dir.

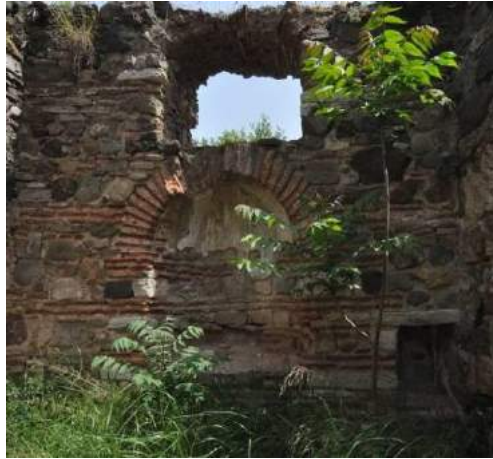
C Mekanının doğu duvarında eksende, üst seviyedeki pencere yuvarlak kemerli kare, alt seviyedeki apsis nişi yuvarlak kemerli dikdörtgen, apsis nişinin güneyinde alt seviyedeki niş ise kareye yakın dikdörtgendir⁴⁰ (Resim 52).

⁴⁰ C Mekanı (Aziz Haralambos Şapeli) 4.15 x 15.78 m. ölçülerindedir. Doğu duvar üst seviyedeki pencerenin genişliği 1.09 m., yüksekliği 0.90 m., derinliği 1.10 m., alt seviyedeki apsis nişinin genişliği 1.07 m., yüksekliği 1.96 m., derinliği 0.40 m., apsis nişinin güneyindeki nişin genişliği 0.38 m., yüksekliği 0.50 m., derinliği 0.36 m.dir.

Resim 52. C Mekanı (Aziz Haralambos Şapeli), Doğu Duvar, Pencere ve Nişler, Doğuya Bakış (2015)

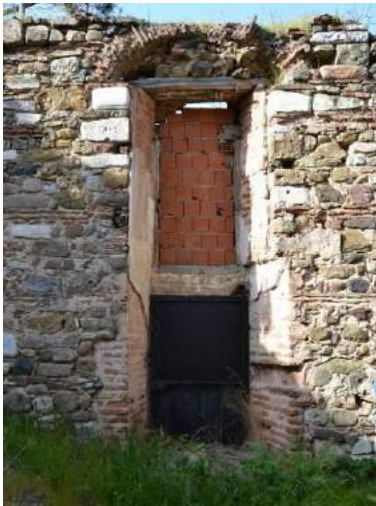
C Mekanının kuzey duvarının kuzey güney eksenindeki pencere içten dışa doğru daralan dikdörtgen; eksenin doğusunda alt seviyedeki niş ve üst seviyedeki pencere yuvarlak kemerli dikdörtgen; eksenin batısında alt seviyedeki kapı içten dışa doğru daralan dikdörtgen, üst seviyedeki pencere ise yuvarlak kemerli dikdörtgendir⁴¹ (Resim 53-54).

Resim 53. C Mekanı, Kuzeybatıdaki Kapı, Kuzeye Bakış (2015)

⁴¹ Kuzey güney eksenindeki pencerenin genişliği içte 1.44 m., dışta 1.20 m., derinliği 0.97 m.; eksenin doğusunda alt seviyedeki nişin genişliği 0.80 m., yüksekliği 1.00 m., derinliği 0.51 m., üst seviyedeki pencerenin genişliği 0.75 m., yüksekliği 1.13 m., derinliği 0.97 m.; eksenin batısında alt seviyedeki kapının genişliği içte 1.62 m., dışta 0.96 m., yüksekliği 1.94 m., derinliği 0.98 m., üst seviyedeki pencerenin genişliği 1.46 m., yüksekliği ahşap hatıla kadar 2.09 m., kemere kadar 2.44 m., derinliği 0.20 m.dir.

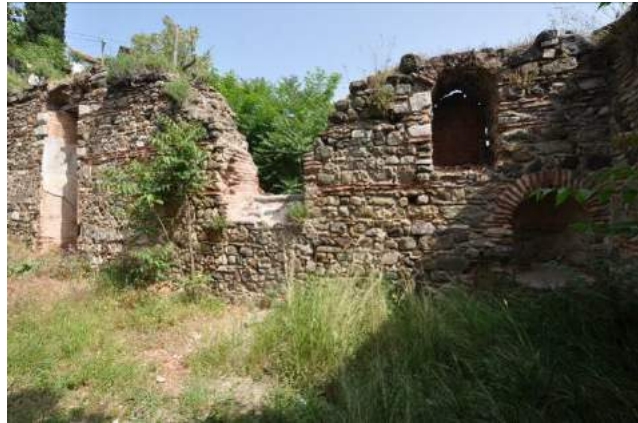
Resim 54. C Mekanı, Kuzey Duvar, Niş ve Pencere, Kuzeye Bakış (2015)

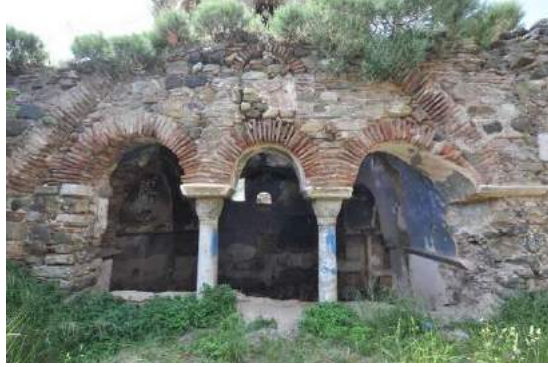
C Mekanının güney duvarındaki büyük yuvarlak kemerin içinde alt seviyede, kuzey güney ekseninde yuvarlak kemerli iki sütunun taşıdığı, doğu ve batıda ise yuvarlak kemerlerin duvarlara oturmasıyla oluşan üçlü açıklık tribelon şeklindedir⁴². Üst seviyedeki pencere ise yuvarlak kemerli dikdörtgendir⁴³ (Resim 55).

Resim 55. C Mekanının (Aziz Haralambos Şapeli) Güneyindeki Üçlü Açıklık, Güneye Bakış (2015)

⁴² Büyük kemerin genişliği 6.55 m., yüksekliği 3.78 m., derinliği 0.70 m.dir. Kemerin içindeki üçlü açıklıktan doğudakinin genişliği 1.57 m., yüksekliği 2.31 m., derinliği 0.70 m., eksenindeki genişliği 1.50 m., yüksekliği 2.40 m., derinliği 0.70 m., batudakinin genişliği 2.20 m., yüksekliği 2.50 m., derinliği 0.70 m., üçlü açıklığın toplam genişliği ise 5.90 m.dir.

⁴³ Pencerenin genişliği 1.05 m., yüksekliği 1.00 m., derinliği kapatılmadan önce 0.70 m., kapatıldıktan sonra 0.02 m.dir.

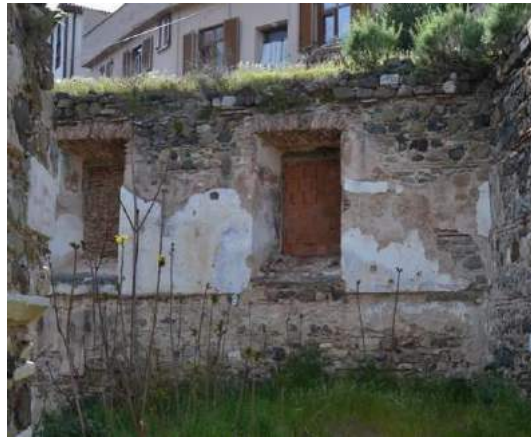
C Mekanının batısındaki basamaklarla çıkılan bölümün batı duvarında üst seviyedeki pencere içten dışa doğru daralan dikdörtgendir⁴⁴ (Resim 56).

Resim 56. C Mekanı (Aziz Haralambos Şapeli), Pencere, Batıya Bakış (2015)

⁴⁴ Bölümün ölçüleri 4.80 x 5.20 m., batı duvardaki pencerenin genişliği içte 1.32 m., dışta 0.89 m., derinliği 1.07 m., yüksekliği 2.05 m., derinliği içte 1.32 m., dışta 0.89 m.dir.

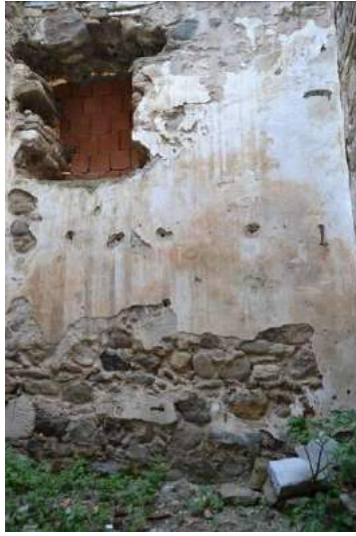
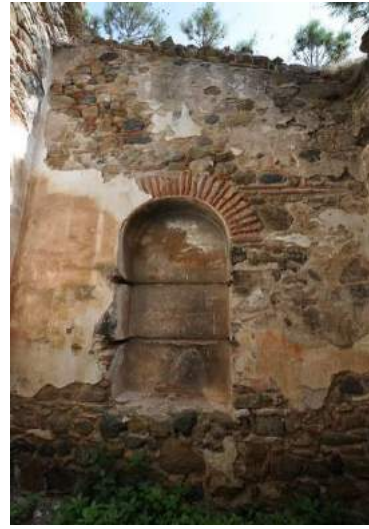
Naosun kuzeydoğusundaki D Mekanı düzgün olmayan dörtgen planlıdır⁴⁵. Mekanın doğu duvarının üst seviyesindeki günümüzde kapatılmış pencere kare, kuzey duvarındaki niş ise yuvarlak kemerli dikdörtgendir⁴⁶ (Resim 57-58).

Resim 57. D Mekanı (Kuzeydoğu Mekan), Doğu Duvardaki Pencere, Doğuya Bakış (2015) Resim 58. D Mekanı (Kuzeydoğu Mekan), Kuzey Duvardaki Niş, Kuzeye Bakış (2015)

⁴⁵ D Mekanı (Kuzeydoğu Mekan) 2.15 x 2.30 m. ölçülerindedir.

⁴⁶ Doğu duvar üst seviyedeki pencerenin genişliği 1.20 m., yüksekliği 1.20 m., derinliği 0.40 m., kuzey duvardaki nişin genişliği 0.96 m., yüksekliği 1.16 m., derinliği 0.30 m.dir.

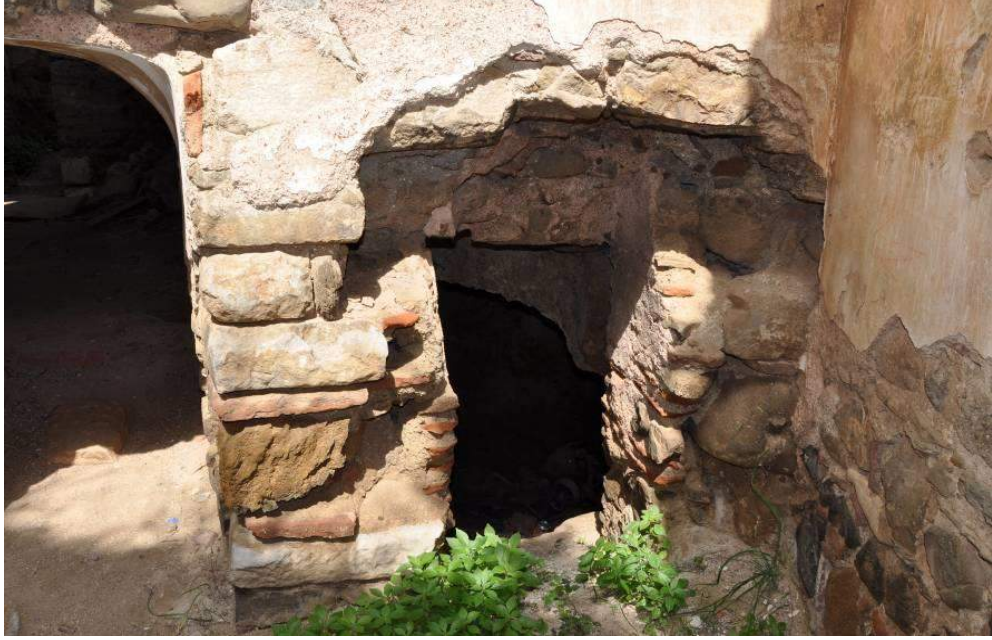
D Mekanının (Kuzeydoğu Mekan) kuzeybatısındaki kapı yuvarlak kemerli dikdörtgendir⁴⁷ (Resim 59). E Mekanının güneyindeki açıklık yuvarlak kemerli karedir⁴⁸. Mekanın batısında F Mekanına açılan kapı kareye kayın dikdörtgendir⁴⁹ (Resim 60-61).

⁴⁷ Kapının genişliği 0.55 m., yüksekliği 0.80 m., derinliği 0.82 m.dir.

Resim 59. E Mekanına Açılan Kapı, Batıya Bakış (2015)

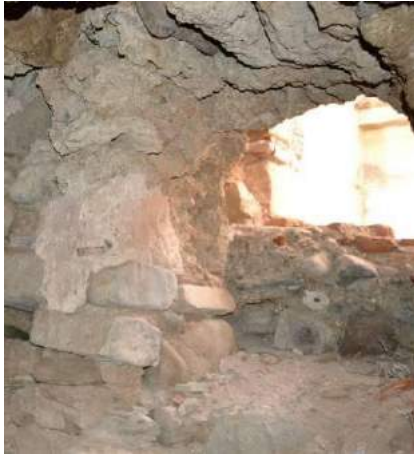
⁴⁸ E Mekanı 2.40 x 3.00 m. ölçülerindedir. Mekanın zeminden yüksekliği 2.20 m.dir. Güney duvarındaki pencerenin genişliği 0.50 m., yüksekliği 0.46 m., derinliği 0.76 m.dir.

Resim 60. E Mekanı, Pencere,
Güneye Bakış (2015)

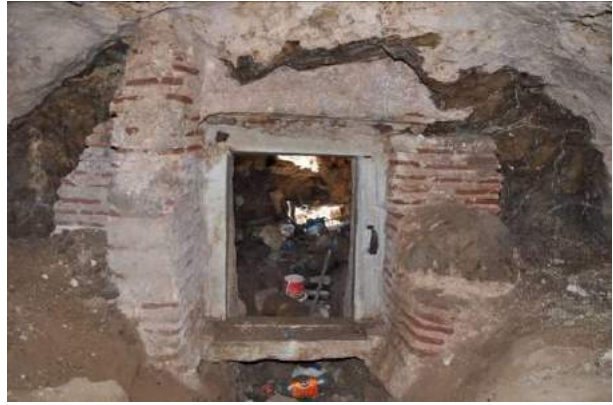
⁴⁹ Kapı açıklığının genişliği 0.60 m., yüksekliği 0.50 m., derinliği 0.45 m.dir. F Mekanı 2.20 x 3.20 m. ölçülerindedir. Zeminde yüksekliği 1.60 m.dir.

Resim 61. F Mekanı, Kapı, Doğuya Bakış (2015)

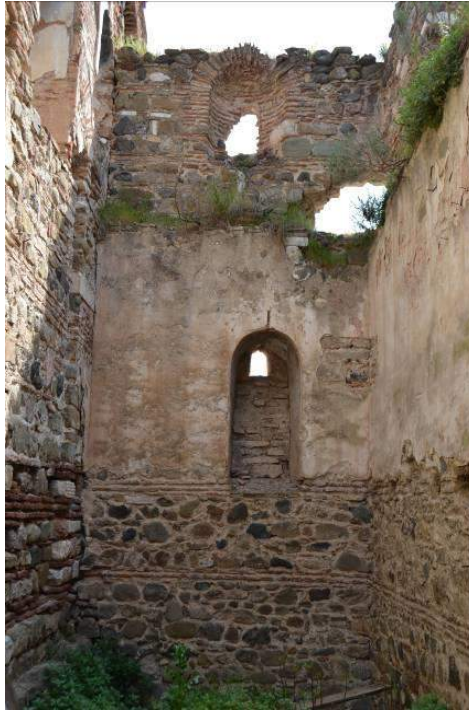
A Mekanının (Eksonarteks) güneydoğu köşesinde G Mekanına bağlantıyı sağlayan açıklık günümüzde yıkılmıştır⁵⁰. G Mekanının doğu duvarında üst ve alt seviyelerde içlerinde küçük boyutlu pencerelerin yer aldığı nişler, yuvarlak kemerli dikdörtgendir⁵¹ (Resim 62).

Resim 62. G Mekanı (Aziz Nikolaos Şapeli), Pencere ve Nişler, Doğuya Bakış (2015)

⁵¹ Üst seviyedeki nişin genişliği 0.75 m., yüksekliği 1.70 m., derinliği 1.10 m., içindeki pencerenin genişliği 0.22 m., yüksekliği 0.30 m., derinliği 0.20 m.dir. Alt seviyedeki nişin genişliği 0.82 m., yüksekliği 1.06 m., derinliği 1.06 m., içindeki pencerenin genişliği 0.20 m., yüksekliği 0.50 m., derinliği 0.19 m.dir.

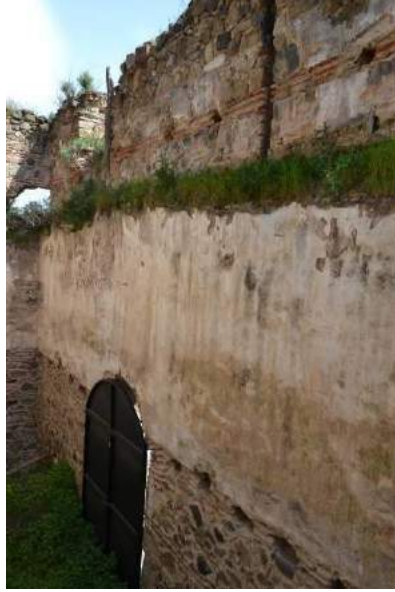
Mekanın güney duvar alt seviyedeki kapı yuvarlak kemerli dikdörtgen, üst seviyedeki iki pencere ise dikdörtgendir⁵² (Resim 63).

⁵² Kapının genişliği 1.93 m., yüksekliği 2.74 m., derinliği 0.85 m.dir. Doğudaki pencerenin genişliği 1.10 m., yüksekliği 0.71 m., derinliği 0.50 m., batıdaki pencerenin genişliği 1.00 m., yüksekliği 0.55m., derinliği 0.50 m.dir.

Resim 63. G Mekanı (Aziz Nikolaos Şapeli), Kapı ve Pencere,
Güneydoğuya Bakış (2015)

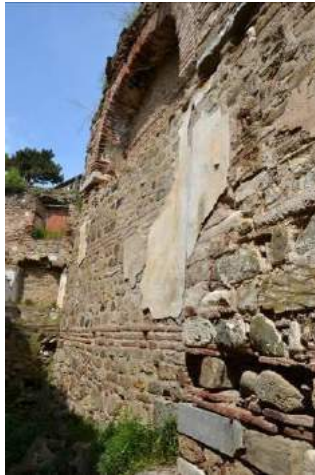
G Mekanının kuzey duvarında, doğudaki büyük yuvarlak kemer mekanın dışına taşmıştır. Kemerin içinde batıdaki niş yuvarlak kemerli dikdörtgen, doğudaki pencere ise yuvarlak kemerli karedir⁵³ (Resim 64-65).

Resim 64. G Mekanı
(Aziz Nikolaos Şapeli),
Kuzey Duvarın Batısındaki Kemer,
Kuzeybatıya Bakış (2015)

⁵³ Doğudaki yuvarlak kemerin genişliği 5.70 m., yüksekliği 2.50 m. derinliği 0.10 m., batıdaki nişin genişliği 3.28 m., yüksekliği 2.00 m., derinliği 0.50 m.dir. Kemerin içindeki nişin genişliği 1.00 m., yüksekliği 2.10 m., derinliği 0.60 m., pencerenin genişliği 0.70 m., yüksekliği 1.40 m., derinliği 0.80 m.dir.

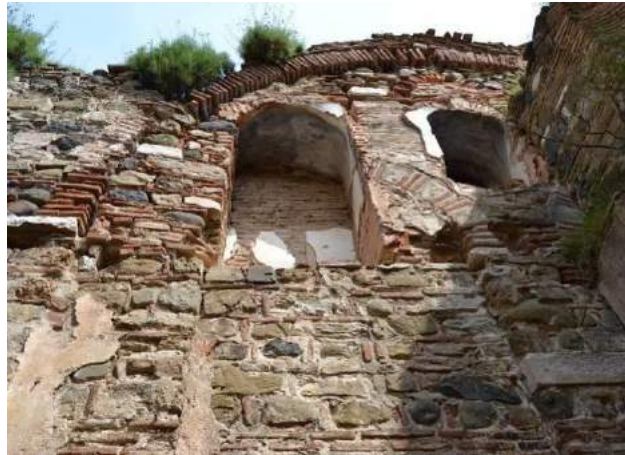
Resim 65. Aziz Nikolaos Şapeli, Kuzey
Duvarın Doğusundaki Niş ve Pencere,
Kuzeye Bakış (2015)

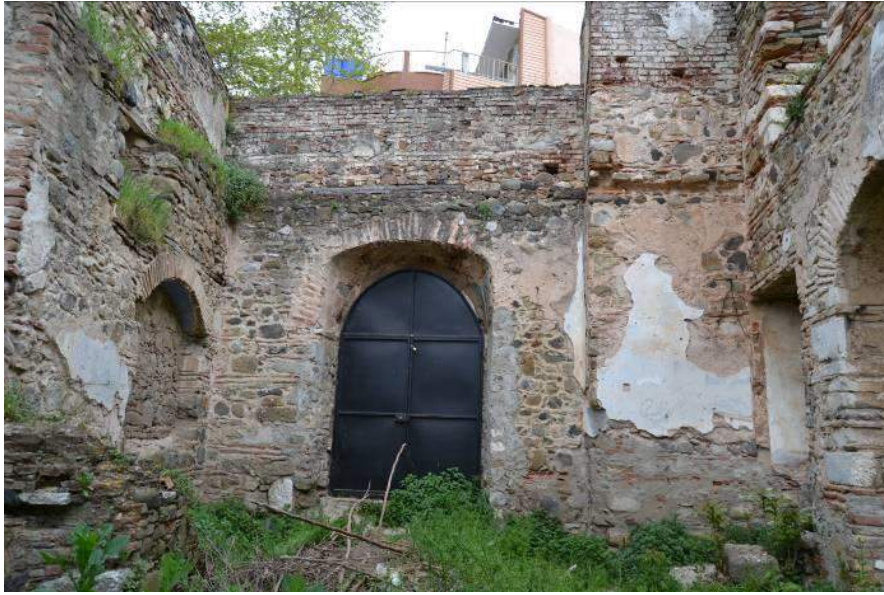
H Mekanının batı duvarındaki içten dışa doğru daralan kapı yuvarlak kemerli dikdörtgendir⁵⁴ (Resim 66).

Resim 66. H Mekanının (Giriş Mekanı) Kapısı, Batıya Bakış (2015)

⁵⁴ H Mekanı (Giriş Mekanı) 6.50 x 8.80 m. ölçülerindedir. Batıdaki kapının genişliği içte 2.18 m., dışta 1.70 m., yüksekliği 2.91 m., derinliği 0.80 m.dir.

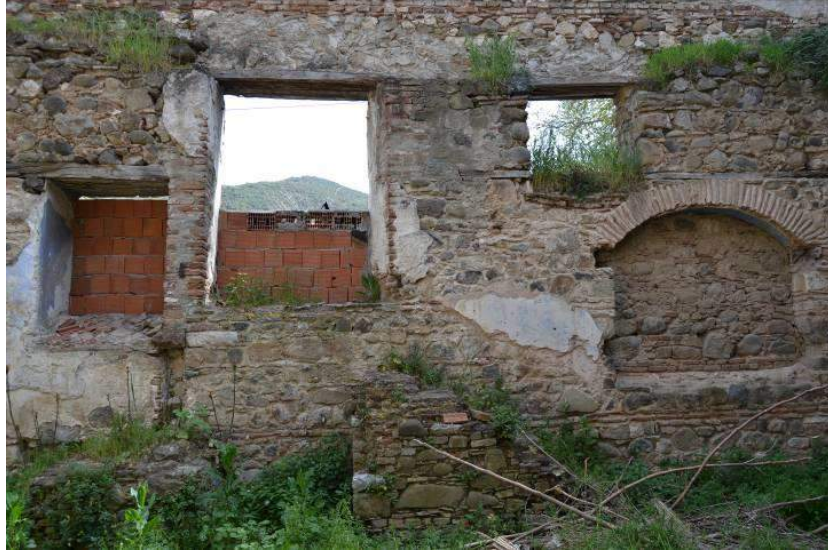
H Mekanının güney duvarında, üst seviyede, eksenin doğusundaki pencerelerin ikisi de farklı boyutlarda dikdörtgendir. Pencerelerden batıdaki doğudakinin yaklaşık olarak iki katıdır. Alt seviyedeki merdiven batıda dört, doğuda üç basamaktan oluşmaktadır⁵⁵. Eksenin batısında üst seviyedeki pencere kare, alt seviyedeki niş ise basık yuvarlak kemerli dikdörtgendir⁵⁶ (Resim 67).

⁵⁵ Basamakların genişlikleri 0.95 m., yükseklikleri 0.24 m., derinlikleri 0.35 m.dir.

⁵⁶ Eksenin doğusundaki pencerelerden batıdaki genişliği 1.70 m., yüksekliği 2.00 m., derinliği 0.80 m., doğudakinin genişliği 1.08 m., yüksekliği 1.10 m., derinliği 0.80 m.dir. Eksenin batısında üst seviyedeki pencerenin genişliği 1.13 m., yüksekliği 1.00 m., derinliği 0.85 m., alt seviyedeki nişin genişliği 1.90 m., yüksekliği 2.00 m., derinliği 0.25 m.dir.

Resim 67. H Mekanı (Giriş Mekanı), Niş ve Pencereleeri, Güneye Bakış (2015)

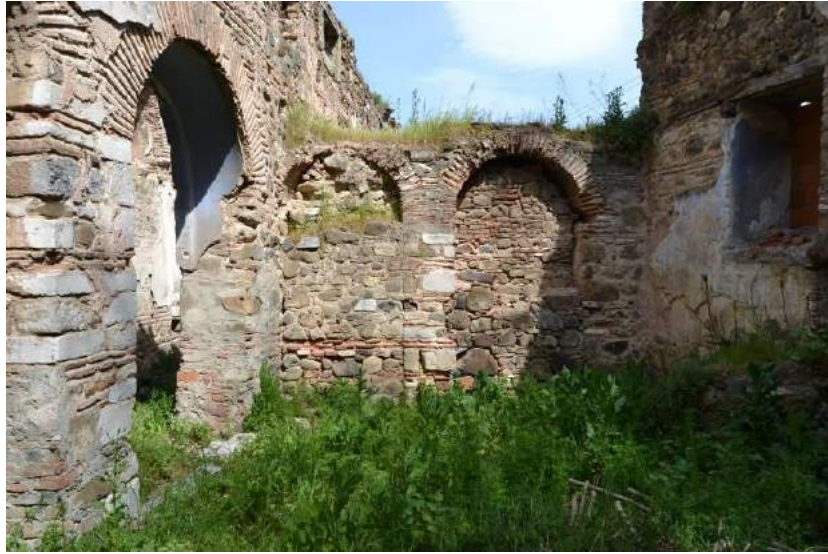
Mekanın doğu duvarındaki yuvarlak kemerlerin içleri doldurulmuş ve güneydeki niş haline getirilmiştir⁵⁷ (Resim 68).

Resim 68. H Mekanı (Giriş Mekanı), Kemerler, Doğuya Bakış (2015)

⁵⁷ Kuzeydeki kemerin genişliği 1.60 m., yüksekliği 2.50 m., derinliği 0.02 m., güneydeki kemerin genişliği 1.56 m., yüksekliği 2.50 m., derinliği 0.33 m.dir.

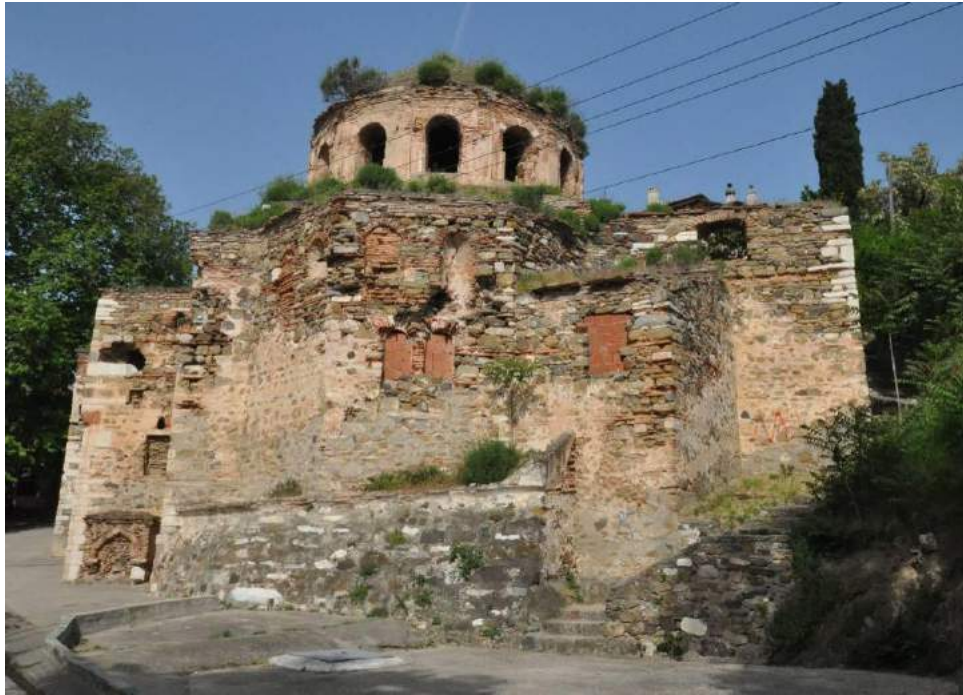
Doğu cephe beş düzlemden oluşmaktadır⁵⁸ (Resim 69, Çizim 22). H Mekanının (Giriş Mekanı) doğu duvarı doğu cephenin birinci düzlemini oluşturmaktadır⁵⁹ (Resim 70). Cephede basamaklar yardımıyla ulaşılan, günümüzde içi doldurulmuş yan yana iki yuvarlak kemer düzenlemesi görülmektedir⁶⁰.

Resim 69. Doğu Cephe Yüzeyleri, Batıya Bakış (2015)

⁵⁸ 1. H Mekanının (Giriş Mekanı) doğu cephesi, 2. G Mekanının (Aziz Nikolaos Şapeli) doğu cephesi, 3. Naosun doğu cephesi ve apsisin cepheleri, 4. D Mekanının (Kuzeydoğuda Mekan) doğu cephesi ve 5. C Mekanının (Aziz Haralambos Şapeli) doğu cephesi.

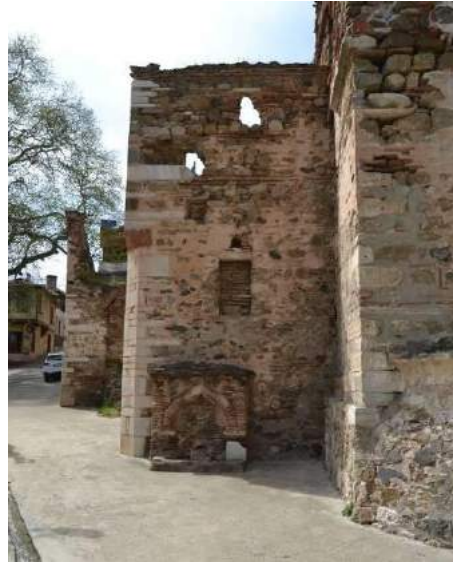
Resim 71. G Mekanının (Aziz Nikolaos Şapeli) Doğu Cephesi, Batıya Bakış (2015)

G Mekanının (Aziz Nikolaos Şapeli) doğu cephesi, doğu cephenin ikinci düzlemini oluşturmaktadır⁶¹ (Resim 71). Cephede doğu batı ekseninde içi doldurulmuş dikdörtgen bir niş bulunmaktadır⁶². Nişin hemen üstünde yuvarlak kemerli küçük bir açıklık, açıklığın güneyinde üst seviyede ise içi doldurulmuş kare bir niş yer almaktadır⁶³. Cephenin güneyinde, beden seviyesinde sivri kemerli kareye yakın dikdörtgen bir çeşme bulunmaktadır⁶⁴.

⁶¹ İkinci düzlemin güney köşesi zeminden 3.93 m.ye kadar pahlanmıştır. Cephenin genişliği 3.67 m., yüksekliği 7.64 m.dir.

⁶² Nişin zeminden yüksekliği 2.62 m., genişliği 0.61 m.,yüksekliği 1.08 m.dir.

⁶³ Açıklığın genişliği 0.21 m., yüksekliği 0.29 m.dir. Nişin genişliği 0.35 m., yüksekliği 0.44 m.dir.

⁶⁴ Çeşmenin zeminden yüksekliği 1.69 m., genişliği 1.63 m.dir.

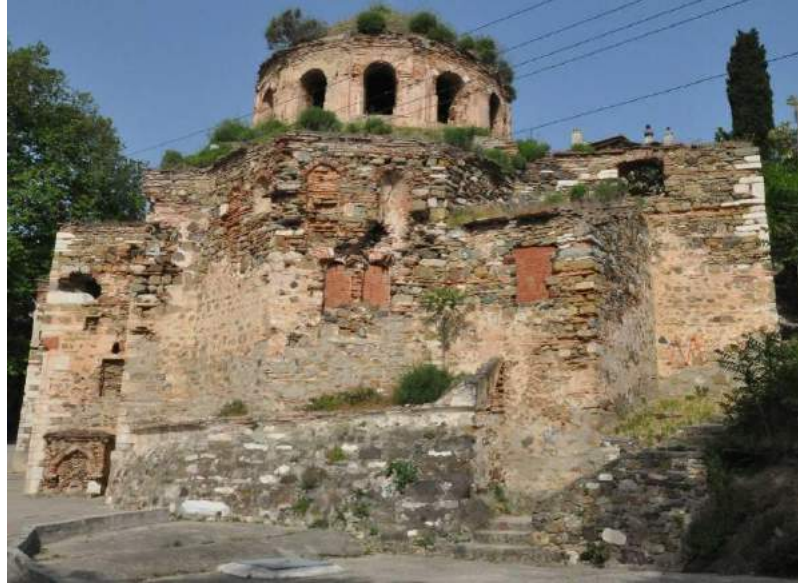
Resim 72. Naos, Apsis, D Mekanı (Kuzeydoğu Mekan) ve C Mekanının (Aziz Haralambos Şapeli) Doğu Cepheleri, Batıya Bakış (2015)

Naosun doğu cephesi ve apsisin cepheleri, doğu cephenin üçüncü düzlemini oluşturmaktadır⁶⁵ (Resim 72). Cephenin zemin kotunda destek duvarı bulunmaktadır⁶⁶. Dışa taşkın üç cepheli apsisin eksenindeki cephesinde üst seviyede güneyde yuvarlak kemerli içi doldurulmuş bir pencere, kuzeyde yuvarlak kemerli bir niş, alt seviyede ise ikiz pencere bulunmaktadır⁶⁷ (Resim 73). Eksendeki pencere ve niş uygulamasının aynısı güney cephede de görülmektedir⁶⁸.

⁶⁵ Naosun doğu cephesinin genişliği 1.62 m., yüksekliği 8.14 m.dir.

⁶⁶ Destek duvarının genişliği 8.97 m., yüksekliği 2.23 m.dir.

⁶⁷ Apsisin eksenindeki cephesi 3.69 m. genişliğinde, güneydeki cephesi 2.84 m. genişliğindedir. Eksendeki cephedeki pencerenin ve nişin zeminden yükseklikleri 5.68 m., ikiz pencerelerin zeminden yükseklikleri 4.60 m.dir. Apsisin eksenindeki pencerenin ve nişin genişlikleri 0.72 m., yükseklikleri 1.93 m.dir. İkiz

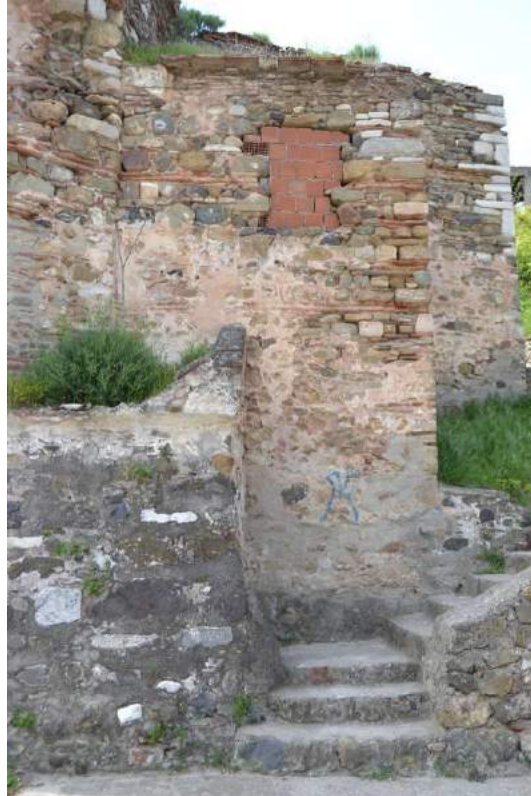
Resim 74. D Mekanının (Kuzeydoğu Mekan) Doğu Cephesi, Batıya Bakış (2015)

D Mekanının (Kuzeydoğu Mekan) doğu cephesi, doğu cephenin dördüncü düzlemini oluşturmaktadır (Resim 74). Sade düzenlenen cephenin doğu batı ekseninde, üst seviyede içi doldurulmuş dikdörtgen bir pencere bulunmaktadır⁶⁹. Yapı topluluğunun kuzeyine bu cephenin zemininden başlayan merdivenlerle ulaşılmaktadır.

⁶⁹ Cephenin basamaklar dahil zeminden yüksekliği 6.76 m., basamaklar hariç 6.24 m., genişliği 2.87 m.dir. Pencerenin zeminden yüksekliği 4.83 m., genişliği 0.46 m., yüksekliği 0.88 m.dir.

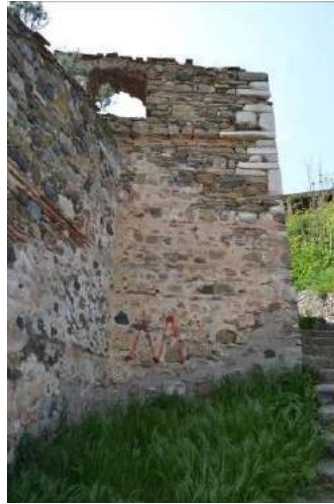
Resim 75. C Mekanının (Aziz Haralambos Şapeli) Doğu Cephesi, Batıya Bakış (2015)

C Mekanının (Aziz Haralambos Şapeli) doğu cephesi, doğu cephenin beşinci düzlemini oluşturmaktadır⁷⁰ (Resim 75). Cephede, üst seviyede doğu batı ekseninden güneye kaymış, yuvarlak kemerli dikdörtgene yakın kare bir pencere bulunmaktadır⁷¹.

⁷⁰ Cephenin zeminden yüksekliği 6.29 m., genişliği 4.24 m.dir.

⁷¹ Pencerenin zeminden yüksekliği 5.07 m., genişliği 1.12 m., yüksekliği 0.94 m., derinliği 1.10 m.dir.

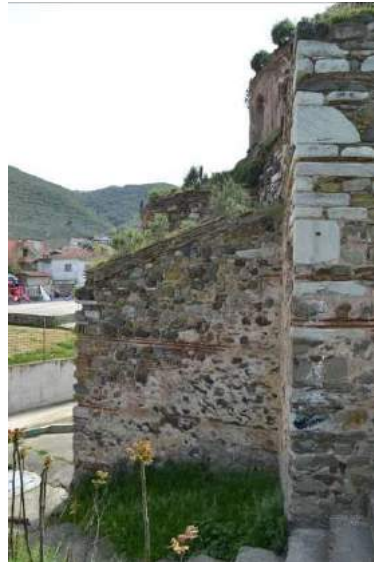
Resim 76. D Mekanının (Kuzeydoğu Mekan) Kuzey Cephesi, Güneye Bakış (2015)

Doğuya doğru eğimli olan kuzey cephe iki düzlemden oluşmaktadır⁷² (Çizim 23). D Mekanının (Kuzeydoğu Mekan) kuzey cephesi, kuzey cephenin birinci düzlemini oluşturmaktadır⁷³ (Resim 76). Üst seviyesinde kırma çatı izi görülen cephenin yüzeyi sadedir.

⁷³ Cephenin genişliği 3.58 m., yüksekliği doğuda 3.94 m., batıda 3.78 m.dir.
