**BURSA, KUMYAKA (Sige),
BAŞMELEKLER (Archangeloi) KİLİSESİ**

Doktora Tezi

Ankara, 2018

Başmelekler Kilisesi Bithynia Bölgesi'nde, Bursa'nın 36,6 km. kuzeybatısında, Mudanya ilçesinin 6,5 km. batısında, Tirilye'nin 5 km. doğusunda, Kumyaka Beldesi sınırları içerisinde yer almaktadır.

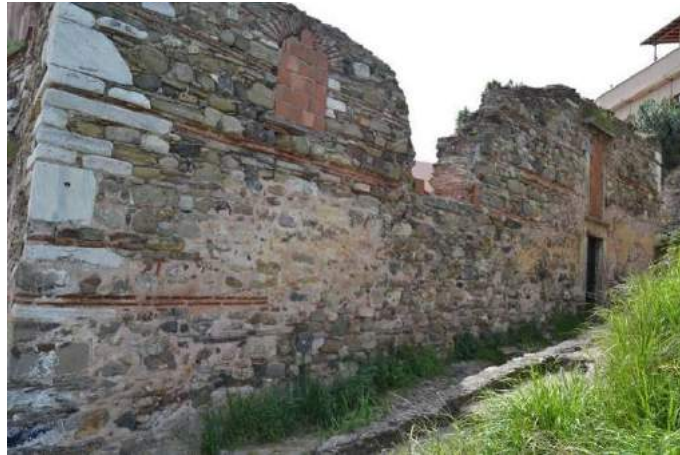
Resim 77. C Mekanının (Aziz Haralambos Şapeli) Kuzey Cephesi, Güneybatıya Bakış (2015)

C Mekanının (Aziz Haralambos Şapeli) kuzey cephesi, kuzey cephenin ikinci düzlemini oluşturmaktadır⁷⁴ (Resim 77). Cephenin kuzey güney ekseninde günümüzde üst kısmı yıkılmış bir pencere, eksenin doğusunda içi kapatılmış, yuvarlak kemerli kareye yakın dikdörtgen bir pencere, eksenin batısında ise üst seviyede dikdörtgen bir pencere, alt seviyede C Mekanına (Aziz Haralambos Şapeli) girişi sağlayan kapı bulunmaktadır⁷⁵.

⁷⁴ Cephenin genişliği 16.50 m., yüksekliği doğuda 5.56 m., batıda 4.91 m.dir.

⁷⁵ Eksendeki pencerenin zeminden yüksekliği 2.31 m., genişliği 1.53 m., eksenin doğusundaki pencerenin zeminden yüksekliği 3.41 m., genişliği 0.77 m., yüksekliği 1.13 m., eksenin batısındaki pencerenin zeminden yüksekliği 2.31 m., genişliği 0.88 m., yüksekliği lentoya kadar 1.49 m., lento dahil 1.72 m., kapının genişliği 0.96 m., yüksekliği 1.92 m., derinliği 0.98 m.dir.

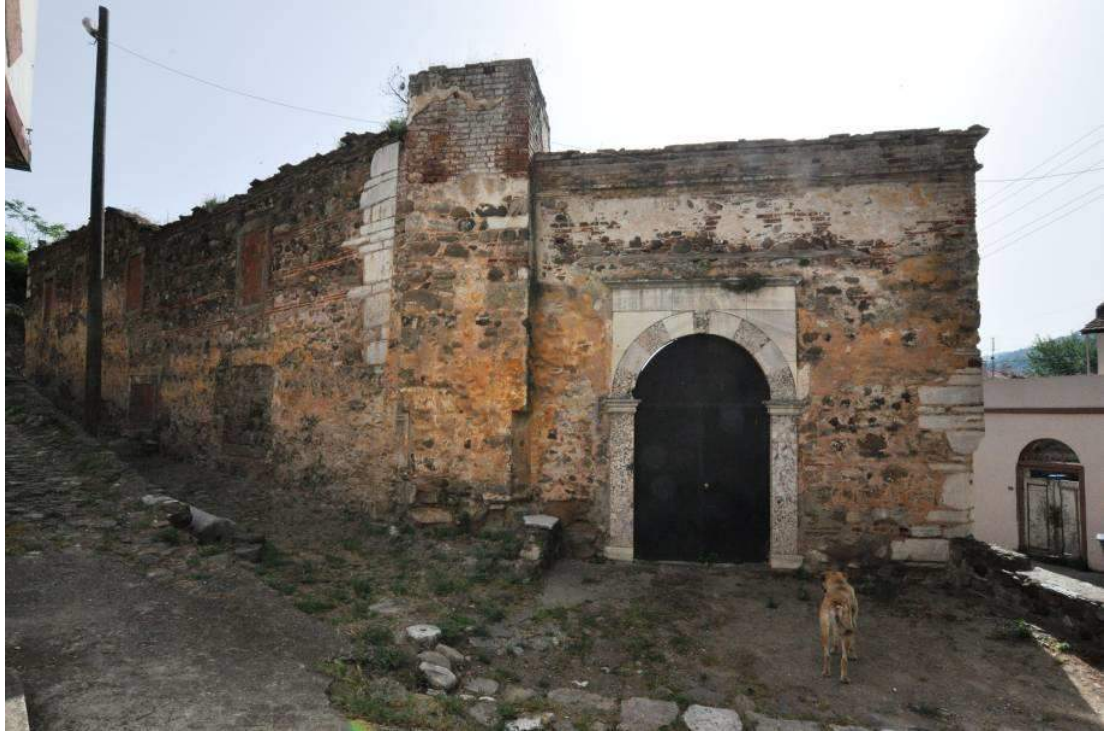
Güneye doğru eğimli olan batı cephe iki düzlemde oluşmaktadır⁷⁶ (Resim 78, Çizim 24). H Mekanının (Giriş Mekanı) batı cephesi, batı cephenin birinci düzlemini oluşturmaktadır⁷⁷ (Resim 79). Cephedeki ana giriş kapısı iki payenin taşıdığı yuvarlak kemerli dikdörtgendir⁷⁸. Lentonun üstünde ahşap hatıl, hatılın üstünde silme ve çıkma yer almaktadır⁷⁹.

Resim 78. Batı Cephe, Genel Görünüş, Doğuya Bakış (2015)

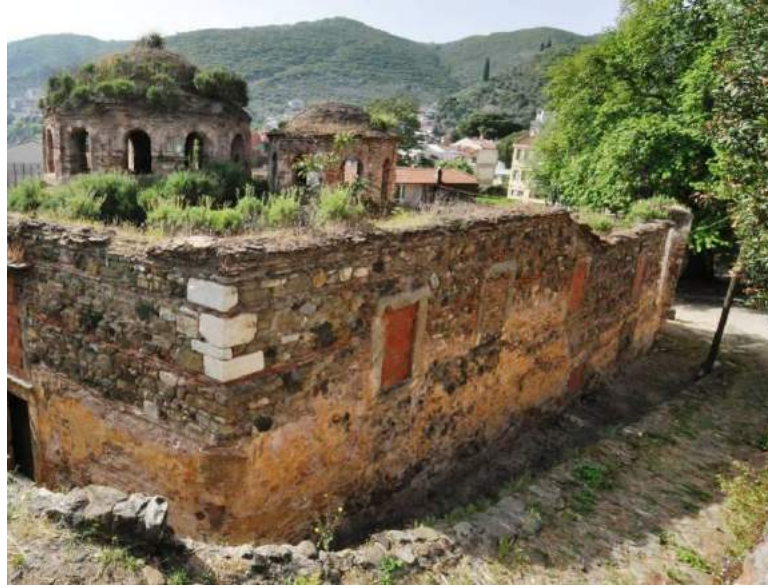
Resim 80. A Mekanı (Eksonarteks), B Mekanı (Anargyri/İyileştirme Hücresi) ve C Mekanının (Aziz Haralambos Şapeli) Batı Cephesi, Güneydoğuya Bakış (2015)

A Mekanının (Eksonarteks), B Mekanının (Anargyri/İyileştirme Hücresi) ve C Mekanının (Aziz Haralambos Şapeli) batı cepheleri, batı cephenin ikinci düzlemini

oluşturmaktadır⁸⁰ (Resim 80). A Mekanının (Eksonarteks) batı cephesinde ikisi üst seviyede, ikisi alt seviyede toplam dört pencere bulunmaktadır⁸¹. B Mekanının (Anargyri/İyileştirme Hücresi) ve C Mekanının (Aziz Haralambos Şapeli) batı cephelerinin üst seviyelerinde birer dikdörtgen pencere yer almaktadır⁸². Günümüzde tüm pencereler kapatılmıştır.

⁸⁰ Cephenin genişliği 21.29 m., yüksekliği güneyde 5.88 m., kuzeyde 4.91 m.dir.

⁸¹ Üst seviyede güneydeki pencerenin genişliği 1.28 m., yüksekliği 1.91 m., kuzeydeki pencerenin genişliği 1.35 m., yüksekliği 1.90 m., alt seviyede güneydeki pencerenin genişliği 1.69 m., yüksekliği 1.84 m., kuzeydeki pencerenin genişliği 1.76 m., yüksekliği 1.28 m.dir.

⁸² B Mekanının (Anargyri/İyileştirme Hücresi) cephesindeki pencerenin 1.27 m., yüksekliği 1.86 m., C Mekanının (Aziz Haralambos Şapeli) cephesindeki pencerenin genişliği 1.35 m., yüksekliği 1.87 m.dir.

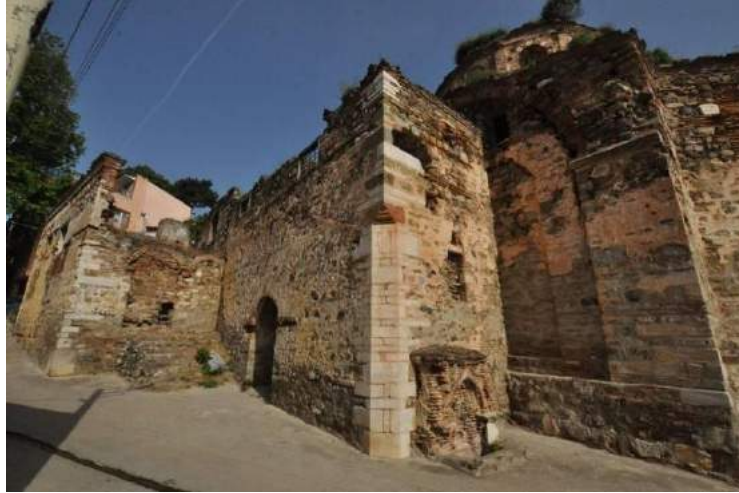
Resim 81. Güney Cephe, Genel Görünüş, Kuzeybatıya Bakış (2015)

Doğuya doğru eğimli olan güney cephe üç düzlemden oluşmaktadır⁸³ (Resim 81, Çizim 25). H Mekanının (Giriş Mekanı) güney cephesi, güney cephenin birinci düzlemini oluşturmaktadır⁸⁴ (Resim 82).

⁸³ 1. H Mekanının (Giriş Mekanı) güney cephesi, 2. G Mekanının (Aziz Nikolaos Şapeli) güney cephesi ve 3.Naosun güney cephesi. Güney cephenin toplam genişliği 24.20 m.dir.

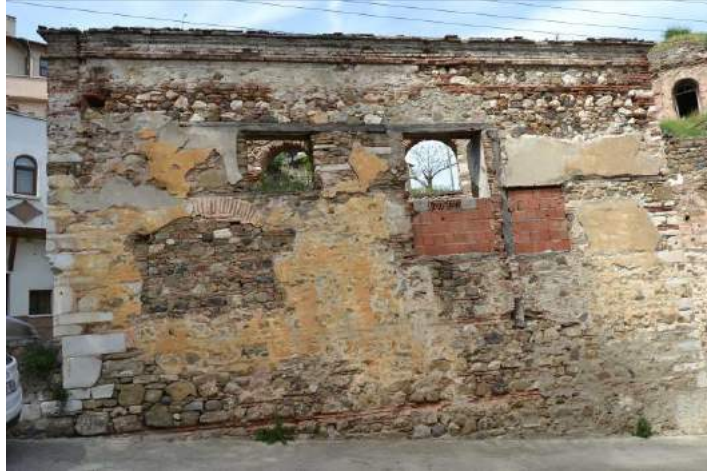
Resim 82. H Mekanının (Giriş Mekanı) Güney Cephesi, Kuzeye Bakış (2015)

⁸⁴ Cephenin genişliği 10.77 m., yüksekliği batıda 6.46 m., doğuda 7.60 m.dir.

Cephenin doğu batı ekseninin doğusunda iki, batısında iki olmak üzere toplam dört pencere bulunmaktadır. Eksenin doğusundaki pencerelerden batıdakinin içi yarısına kadar kapatılmış dikdörtgen, doğudakinin içi tamamen doldurulmuş karedir⁸⁵. Eksenin batısındaki pencerelerden batıdakinin içi doldurulmuş yuvarlak kemerli dikdörtgen, doğudaki ise karedir⁸⁶.

⁸⁵ Eksenin doğusundaki pencerelerden batıdakinin genişliği 1.48 m., yüksekliği 2.27 m., doğudakinin genişliği 1.12 m., yüksekliği 1.26 m.dir.

⁸⁶ Eksenin batısındaki pencerelerden batıdakinin genişliği 1.90 m., yüksekliği 1.48 m., doğudakinin genişliği 0.98 m., yüksekliği 1.13 m.dir.

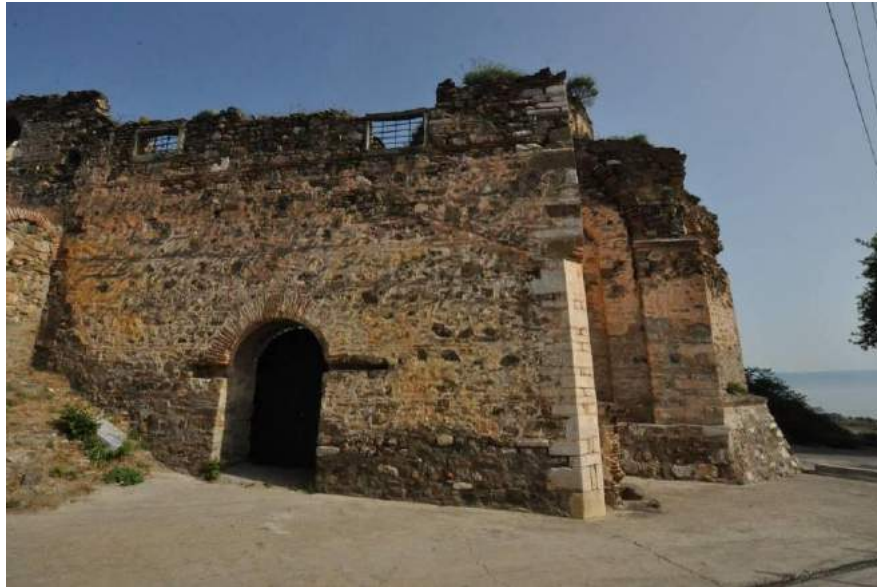
Resim 83. G Mekanının (Aziz Nikolaos Şapeli) Güney Cephesi, Kuzeye Bakış (2015)

G Mekanının (Aziz Nikolaos Şapeli) güney cephesi, güney cephenin ikinci düzlemini oluşturmaktadır⁸⁷ (Resim 83). Cephenin doğu köşesi pahlanmıştır⁸⁸. Yapı topluluğunun üçüncü giriş kapısı bu cephede yer almaktadır. Giriş kapısı yuvarlak kemerli dikdörtgendir⁸⁹. Cephenin üst seviyesinde eksenin doğusunda ve batısında dikdörtgen iki pencere bulunmaktadır⁹⁰.

⁸⁷ Cephenin genişliği 9.80 m., yüksekliği batıda 7.38 m., doğuda 7.65 m.dir.

⁸⁸ Pahnın zeminden yüksekliği 3.90 m.dir.

⁸⁹ Giriş kapısının genişliği 1.94 m., yüksekliği 2.80 m.dir.

⁹⁰ Üst seviyedeki pencerelerden batıdakinin genişliği 1.43 m., yüksekliği 0.94 m., doğudakinin genişliği 1.33 m., yüksekliği 0.95 m.dir.

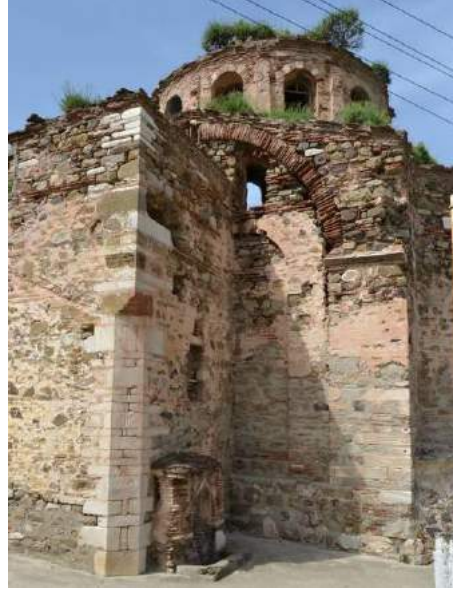
Resim 84. Naosun Güney Cephesi, Kuzeye Bakış (2015)

Naosun güney cephesi, güney cephenin üçüncü düzlemini oluşturmaktadır⁹¹ (Resim 84). Cephede iç içe geçmiş iki yuvarlak kemer, iki kemerin arasında ise bir pencere, ikinci kemerin başlangıcında ise bir silme görülmektedir⁹². Cephenin üst seviyesinde kırma çatı izi görülmektedir.

⁹¹ Cephenin genişliği 3.68 m., yüksekliği batıda 9.12 m., doğuda 8.20 m.dir.

⁹² Birinci kemerin zeminden yüksekliği 6.46 m., ikincisinin zeminden yüksekliği 8.65 m.dir. İki kemerin arasındaki pencerenin genişliği 0.75 m., yüksekliği 1.33 m., silmenin zeminden yüksekliği ise 5.66 m.dir.

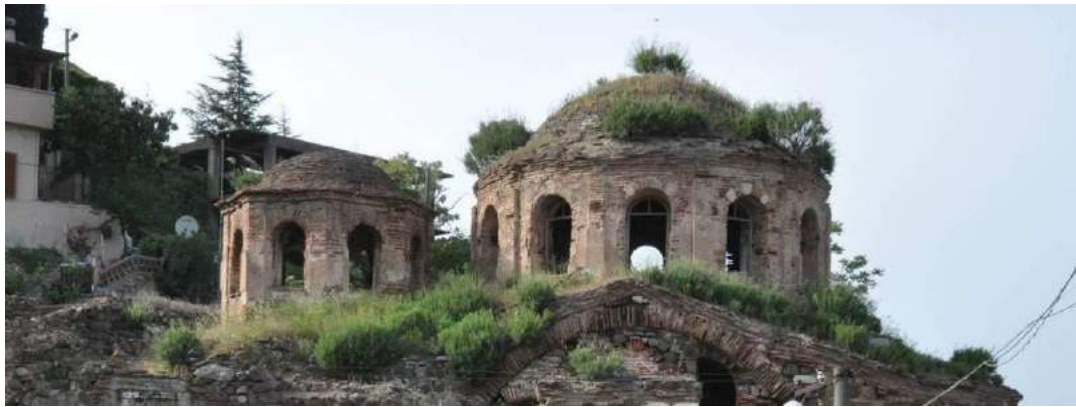
Resim 85. Naos ve Narteks Kubbeleri, Kuzeye Bakış (2015)

Yapı topluluğunun örtü sisteminden sadece naos ve narteksteki kubbeler günümüze gelebilmiştir (Resim 85).

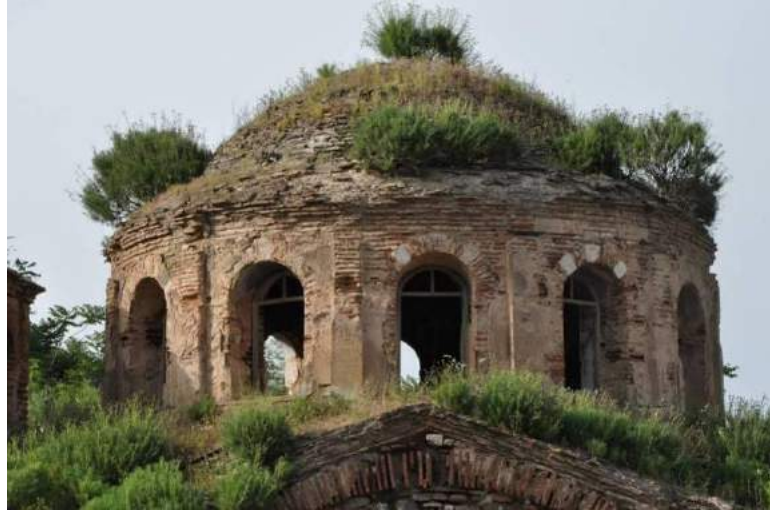
Resim 86. Naos, Kubbe ve Kasnak, Kuzeye Bakış (2015)

Naos kubbesinin kasnağı yuvarlaktır ve kasnakta yuvarlak kemerli, dikdörtgen on iki pencere bulunmaktadır⁹³ (Resim 86).

⁹³ Naostaki kubbenin yüksekliği kasnağın bitimine kadar 2.87 m., kubbe ile birlikte 5.40 m.dir. Pencerelemlerin genişlikleri 0.94 m., yükseklikleri 1.68 m., aralarındaki mesafe ise 1.10 m.dir.

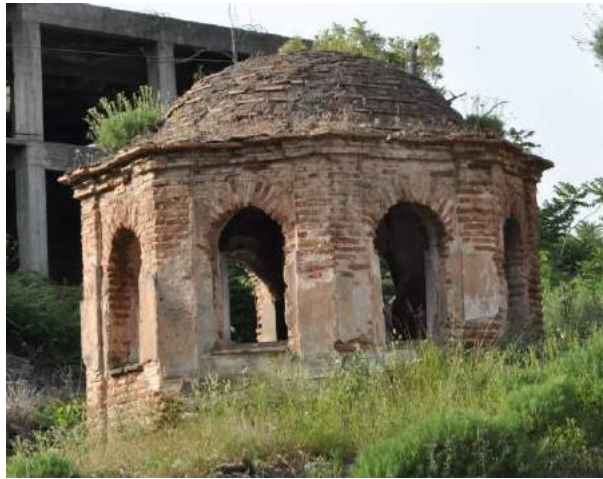
Resim 87. Narteks, Kubbe ve Kasnak, Kuzeye Bakış (2015)

Narteks kubbesinin kasnağı oktagonaldır ve kasnakta yuvarlak kemerli, dikdörtgen sekiz pencere yer almaktadır⁹⁴ (Resim 87).

⁹⁴ Narteksteki kasnağın cephelerinin yükseklikleri 1.73 m. ile 1.82 m. arasında değişiklik göstermektedir. Pencerelemlerin yükseklikleri 1.31 m., genişlikleri ise 0.72 m. ile 0.76 m. arasında değişiklik göstermektedir.

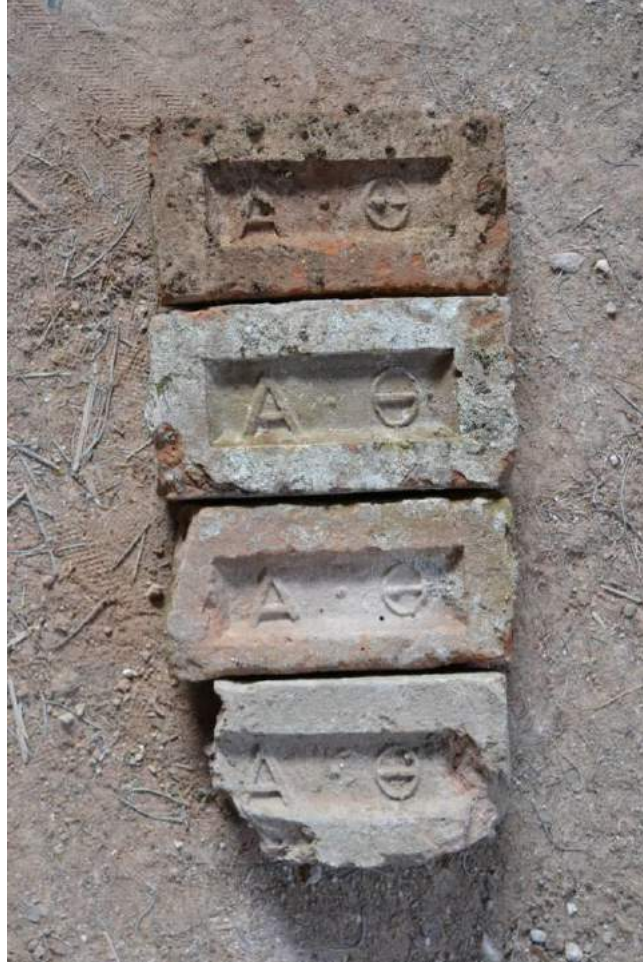
Resim 88. B Tipi Tuğla Örnekleri (2015)

Cephelerin üst seviyelerinde ve narteks kubbesinde kullanılan B tipi tuğla kırmızıdır. Üzerinde Alfa ve Omega harfleri bulunmaktadır (Resim 88, Çizim 26). Cephelerdeki pencere içlerini doldurmak için kullanılan turuncu C tipi tuğla fabrika üretimidir.

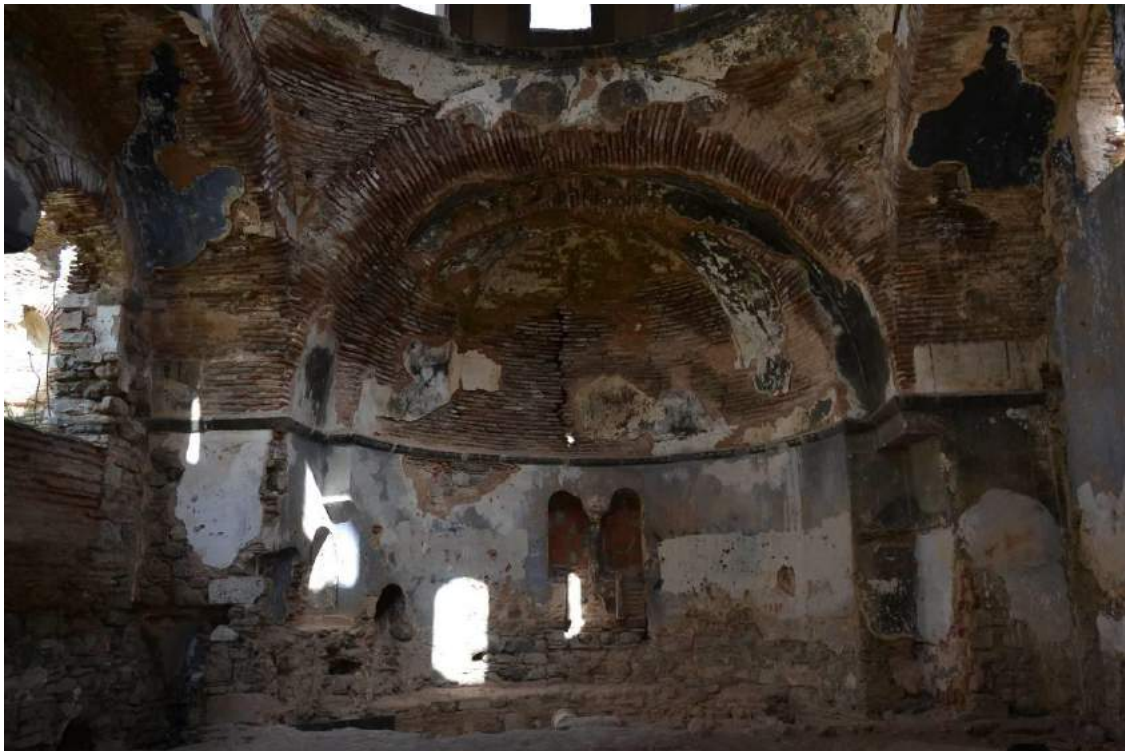
Yapıda, apsis yarım kubbesinin başlangıç seviyesinde tüm naosu ve sütun başlıklarının alınlıkları seviyesinde tüm narteksi saran bir silme bulunmaktadır. Silme önlü arkalı iki üçgen motiften oluşmaktadır. Günümüzde yer yer yok olmuş silmede koyu yeşil, siyah ve beyaz kök boyalar kullanılmıştır (Resim 89-99, Çizim 27-28).

Resim 89. Apsisteki Silme, Doğuya Bakış (2015)

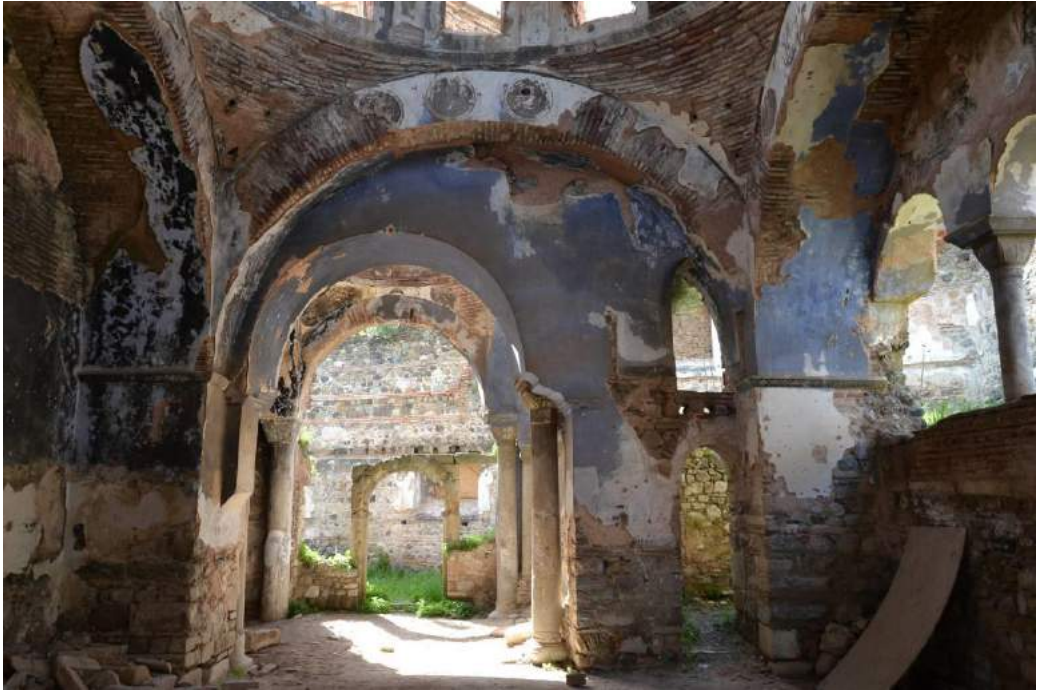
Resim 92. Naostaki Silme, Batıya Bakış (2015)

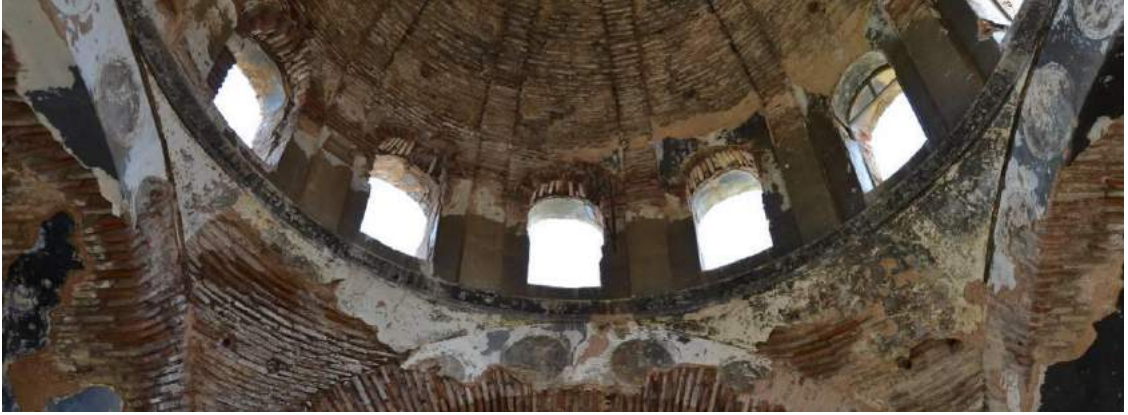
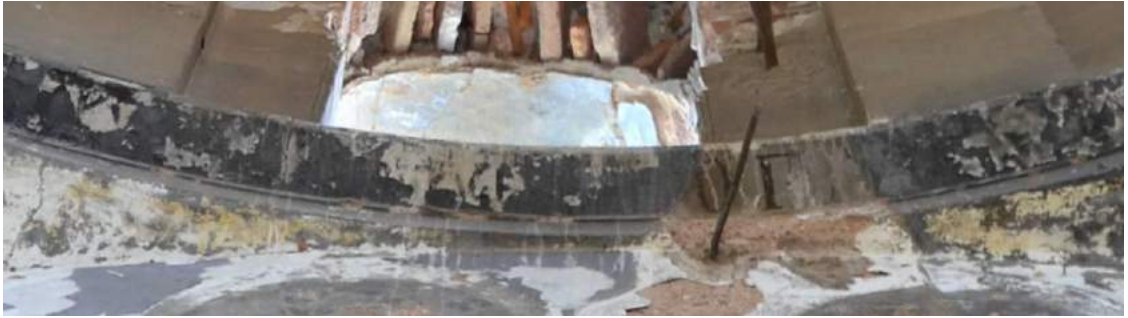
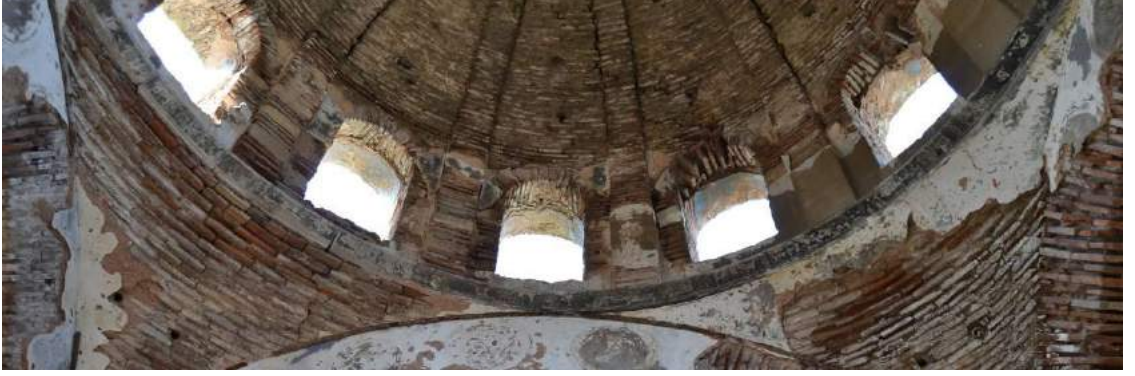
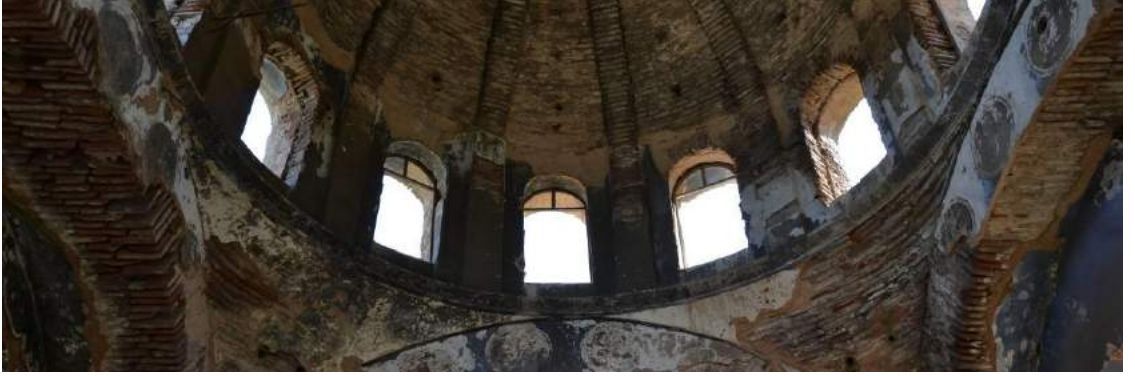
Naosta, kubbe kasnağının başlangıcında, kasnağı dolanan yunanca bir yazıt bulunmaktadır. Günümüzde yazıtın üstü boyalı olduğu için okunamayacak durumdadır (Resim 100-104).

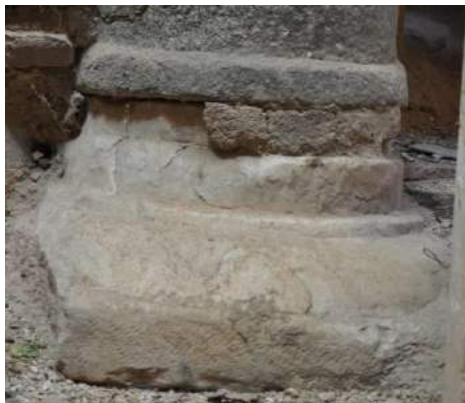
Resim 106. Narteks Kuzey Duvar,
Batıdaki İkiz Sütun Düzenlemesi,
Güneydeki Sütunun Kaidesi, Kuzeye Bakış (2017)

Tasvir: Düz, profilsiz plinthos üzerinde yer alan kaide bölümü sırasıyla torus ve trochilos kısımlarından oluşmaktadır.

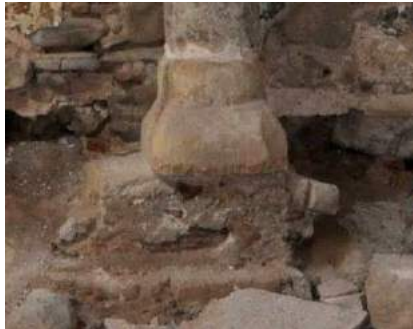
Resim 107. Narteks Kuzey Duvar,
Ortadaki Sütunun Kaidesi,
Kuzeye Bakış (2015)

Katalog No: 3**Türü:** Sütun Kaidesi.**Tipi:** Attika Tip C.**Malzeme:** Mermer.**Boyutlar:** Çap 0.43 m., Tüm yükseklik 0.36,5 m., Plinthos genişlik 0.43 m., derinlik 0.43 m., yükseklik 0.22,5 m.**Yeri ve Durumu:** Narteksin kuzeyinde ortadaki sütunun kaidesidir.**Tasvir:** Kaide düz, profilsiz plinthos üzerinde yer almaktadır. Kaidenin doğu ve batı yüzlerinde levha oyukları bulunmaktadır.**Karşılaştırma:** -**Tarihleme Önerisi:** -

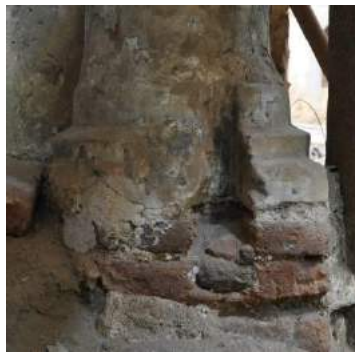
Resim 108. Narteks Kuzey Duvar,
Doğudaki İkiz Sütun Düzenlemesi, Kuzeydeki Sütunun Kaidesi,
Kuzeydoğuya Bakış (2017)

**Tasvir:** Tuğla ile yükseltile kaide plinthos üzerinde yer almaktadır. Düz, profilsiz kaide torus ve trokhilos kısımlarından oluşmaktadır. Kaidenin doğu yüzünde levha oyuğu bulunmaktadır.**Karşılaştırma:** Yıldırım, 2006: 28-29 (Taş Medrese Mescidi, Attika Tipi Kaide, 5.-6. yüzyıl)**Tarihleme Önerisi:** 5.-6. yüzyıl.

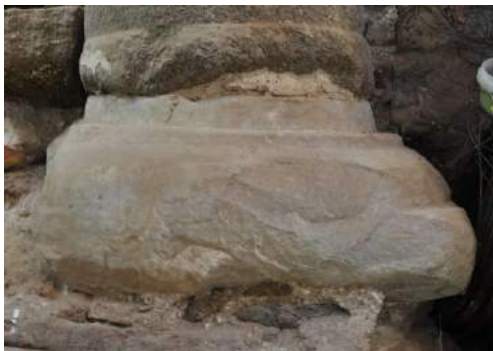
Resim 109. Narteks Kuzey Duvar, Doğudaki İkiz Sütun Düzenlemesi, Güneydeki Sütunun Kaidesi, Kuzeye Bakış (2017)

Tasvir: Düz, profilsiz plinthos üzerinde yer alan kaide bölümü sırasıyla torus ve trokhilos kısımlarından oluşmaktadır.

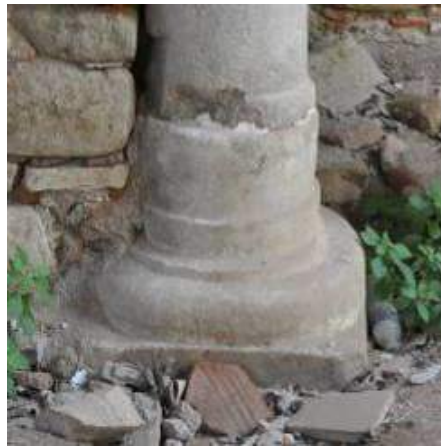
Resim 110. Narteks Güney Duvar, Güneydoğudaki Sütunun Kaidesi, Güneye Bakış (2015)

**Yeri ve Durumu:** Narteksin güneydoğusundaki sütunun kaidesidir.**Tasvir:** Düz, profilsiz plinthos üzerinde yer alan kaide bölümü sırasıyla torus ve trokhilos kısımlarından oluşmaktadır.**Karşılaştırma:** Keskin, 2015: 32 (Çorum Müzesi, Attika Tipi Kaide, 5.-6. yüzyıl).**Tarihleme Önerisi:** 5.-6. yüzyıl.

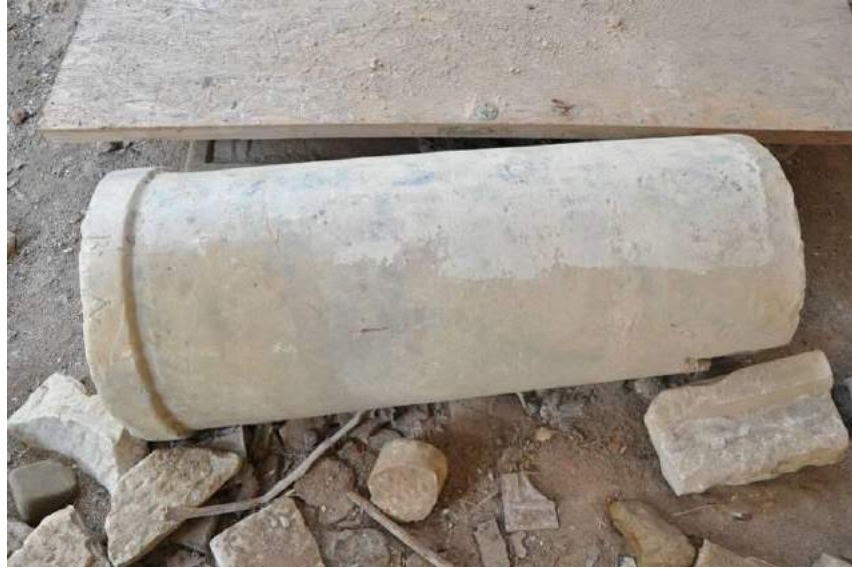
Resim 111. Naos, Sütun, Doğuya Bakış (2015)

**Tasvir:** Sütunda yer yer sıva izleri görülmektedir. Sütun bileziğinde taş ustasının işaretleri B (Beta) ve A (Alfa) yer almaktadır. Gövdenin alt bölümünde bilezik yer almaktadır. Tüm yüzey düzgün yontulmuştur.**Karşılaştırma:** -**Tarihleme Önerisi:** -

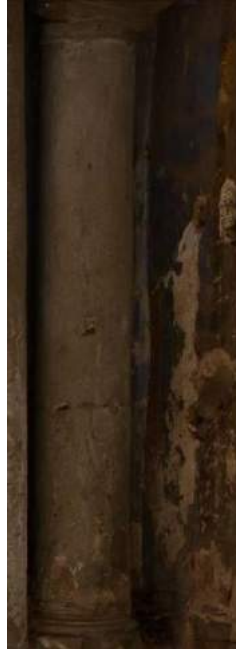
Resim 112. Narteksin Kuzey Duvar, Batıdaki İkiz Sütun Düzenlemesi, Kuzeydeki Sütun, Kuzeybatıya Bakış (2015)

Katalog No: 8**Türü:** Sütun¹⁰⁰.**Malzeme:** Mermer.**Boyutlar:** Gövde alt çap 0.35 m.,yükseklik 2.05 m.**Yeri ve Durumu:** Narteksin kuzeybatısında yer alan ikiz sütunlardan kuzeyde olanıdır. Gövdede yer yer oyuk izleri görülmektedir.

**Tasvir:** Gövdede kaideden 1.05 m. yükseklikte üç, 1.39 m. yükseklikte bir delik görülmektedir. Tüm yüzey düzgün yontulmuştur.**Karşılaştırma:** -**Tarihleme Önerisi:** -

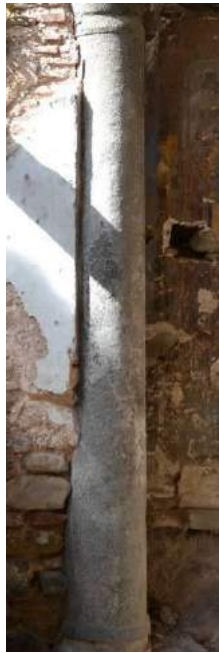
Resim 113. Narteks Kuzey Duvar,
Batıdaki İkiz Sütun Düzenlemesi,
Güneydeki Sütun, Kuzeye Bakış (2015)

**Tasvir:** Sütun gövdesinin üst ve alt bölümlerinde bilezik bulunmaktadır. Tüm yüzey düzgün yontulmuştur.**Karşılaştırma:** -**Tarihleme Önerisi:** -

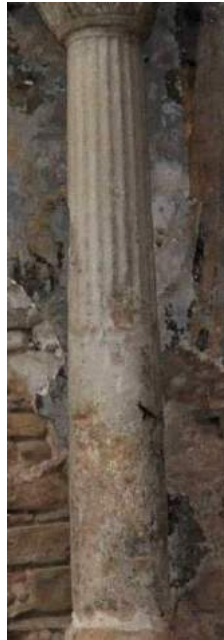
Resim 114. Narteksin Kuzey Duvarı, Ortadaki Sütun, Kuzeye Bakış (2015)

**Tasvir:** Gövde alttan 0.96 m.ye kadar düz, ondan sonra yivlidir. Sütun gövdesinin üst bölümünde bilezik bulunmaktadır. Gövde üstten alta doğru kalınlaşmaktadır.**Karşılaştırma:** -**Tarihleme Önerisi:** -

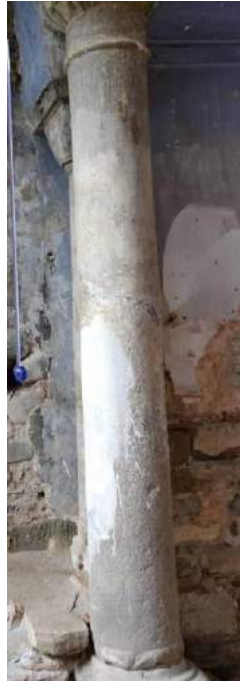
Resim 116. Narteks Kuzey Duvar,
Doğudaki İkiz Sütun Düzenlemesi,
Güneydeki Sütun, Kuzeye Bakış (2015)

**Tasvir:** Sütun gövdesinin üst ve alt bölümlerinde bilezik bulunmaktadır. Tüm yüzey düzgün yontulmuştur.**Karşılaştırma:** -**Tarihleme Önerisi:** -

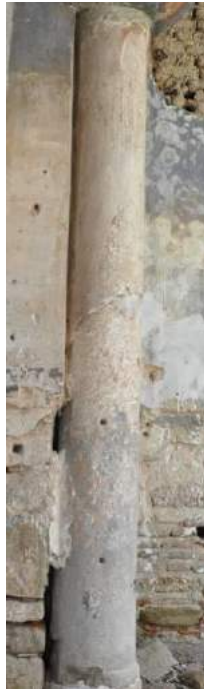
Katalog No: 13**Türü:** Sütun.**Malzeme:** Mermer.**Boyutlar:** Gövde alt çap 0.42 m., üst çap 0.37 m., yükseklik 2.81 m.**Yeri ve Durumu:** Narteksin güneydoğusunda yer almaktadır. Gövdenin ortasında çatlaklar görülmektedir.

**Tasvir:** Sütun gövdesinde zeminden 1.00 m. yükseklikte bir delik, 1.44 m. yükseklikte ise çatlak bulunmaktadır. Tüm yüzey düzgün yontulmuştur.**Karşılaştırma:** -**Tarihleme Önerisi:** -

Resim 117. Narteks Güney Duvar, Güneydoğudaki Sütun, Güneye Bakış (2015) Çizim 43. Güneydoğudaki Sütun (Çizen: YPD, Genim-2016)

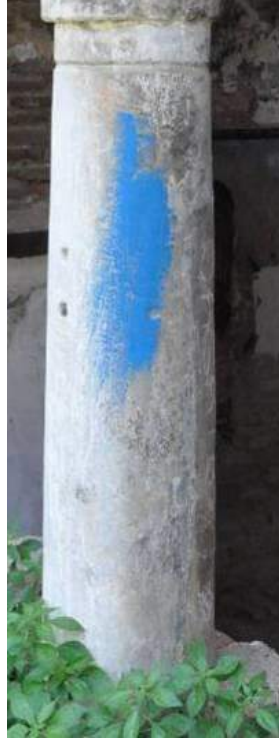
Resim 120. C Mekanı (Aziz Haralambos Şapeli),
Üçlü Açıklık, Doğudaki Sütun,
Güneydoğuya Bakış (2015)

Katalog No: 15**Türü:** Sütun.**Malzeme:** Mermer.**Boyutlar:** Gövde alt çap 0.25 m., yükseklik 1.27 m. Sütun bileziği üstte 0.05 m. Sütun gövdesinin batı yüzündeki kazıma haçın yüksekliği 0.15 m., genişliği 0.10 m.dir.**Yeri ve Durumu:** C Mekanı (Aziz Haralambos Şapeli) ile naosu birbirinden ayıran üçlü açıklıkta yer alan doğudaki taşıyıcıdır. Gövdenin üzerinde oyuklar, yer yer boya izleri görülmektedir.

**Tasvir:** Sütun gövdesinin üst bölümünde bilezik bulunmaktadır. Alt bölümü toprağa gömülü sütun gövdesinin batı yüzünde kazıma teknikle yapılmış Yunan haçı vardır. Tüm yüzey düzgün yontulmuştur.**Karşılaştırma:** Kazıma Yunan Haçı: Aksöyek, 2009: 85 (Panagia Pantobasilissa (Kemerli) Kilisesi, Apsis cephesi düzgün kesme taş üzerindeki kazıma haçlar.)**Tarihleme Önerisi: -**

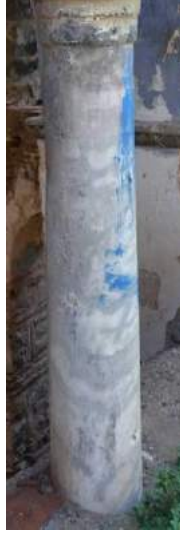
Resim 122. C Mekanı (Aziz Haralambos Şapeli)
Üçlü Açıklık, Batıdaki Sütun,
Güneybatıya Bakış (2015)

Boyutlar: Gövde alt çap 0.25 m., yükseklik 1.36 m. Sütun bileziği üstte 0.08 m. Sütun gövdesinin batı yüzündeki kazıma haçın yüksekliği 0.06 m., genişliği 0.04 m.dir.

Yeri ve Durumu: C Mekanı (Aziz Haralambos Şapeli) ile naosu birbirinden ayıran üçlü açıklıkta yer alan batıdaki taşıyıcıdır. Gövdenin üzerinde oyuklar, yer yer boya izleri görülmektedir.

Tasvir: Sütun gövdesinin üst bölümünde bilezik bulunmaktadır. Alt bölümü toprağa gömülü sütun gövdesinin batı yüzünde kazıma teknikle yapılmış Yunan haçı vardır. Tüm yüzey düzgün yontulmuştur.

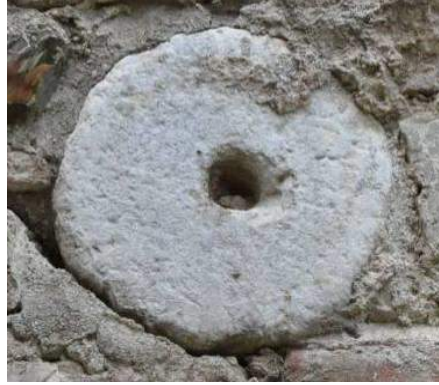
Resim 124. H Mekanı (Giriş Mekanı) Kuzey Duvar,
Sütun, Kuzeye Bakış (2015)

Katalog No: 17**Türü:** Devşirme Sütun¹⁰².**Malzeme:** Mermer.**Boyutlar:** Çap 0.18 m.**Yeri ve Durumu:** H Mekanının (Giriş Mekanı) kuzey duvarında, dikdörtgen açıklığın üstünde, örgü sistemi içinde bulunmaktadır.**Tasvir:** Sütun gövdesinin kaideye geçiş kısmı ya da sütun kaidesinin gövdeye geçiş kısmı görülmektedir. Tam ortasında kenet yuvası bulunmaktadır.

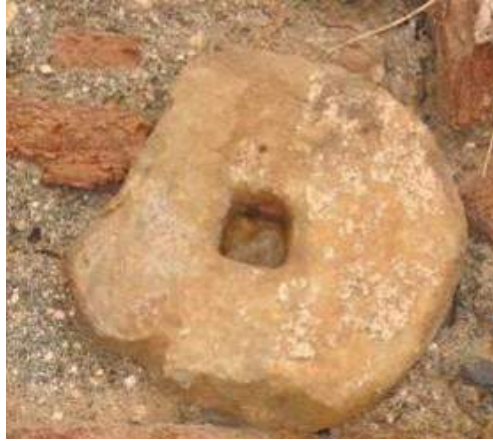
Resim 125. Naos Kuzey Duvar,
Sütun, Kuzeye Bakış (2015)

Katalog No: 18**Türü:** Devşirme Sütun¹⁰³.**Malzeme:** Mermer.**Boyutlar:** Çap 0.16 m.**Yeri ve Durumu:** Naos kuzey duvar, kuzeybatı köşede duvar örgüsünün içinde yer almaktadır. Malzemenin batı ucu kırılmıştır.**Tasvir:** Sütun gövdesinin kaideye geçiş kısmı ya da sütun kaidesinin gövdeye geçiş kısmı görülmektedir. Tam ortasında kenet yuvası bulunmaktadır.

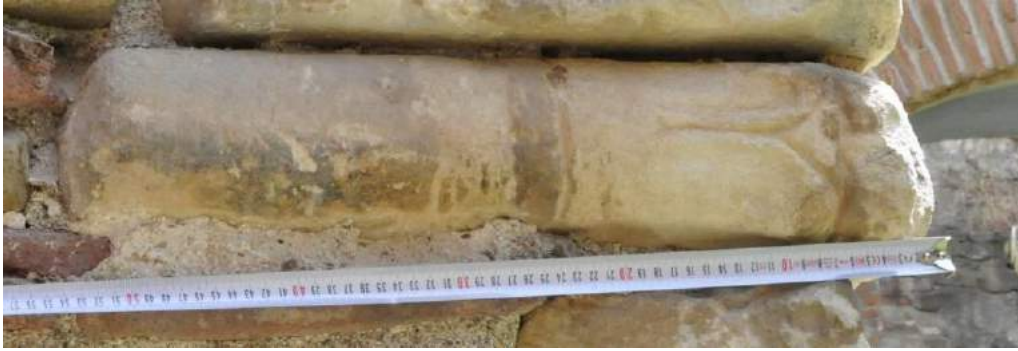
Resim 126. A Mekanı (Eksonarteks) ile Narteks Arasındaki Açıklığın Güney Duvarı, Sütun, Güneye Bakış (2015)

Katalog No: 19**Türü:** Devşirme Sütun¹⁰⁴.**Malzeme:** Mermer.**Boyutlar:** Genişlik 0.10 m., yükseklik 0.53 m.**Yeri ve Durumu:** A Mekanından (Eksonarteks) nartekse girişi sağlayan açıklığın güney duvarı örgü sistemi içinde yer almaktadır.**Tasvir:** Sütunun batı ucunda Antik dönemde kullanılan palmye yapraklı sütun başlığının stilize edilmiş hali bulunmaktadır.

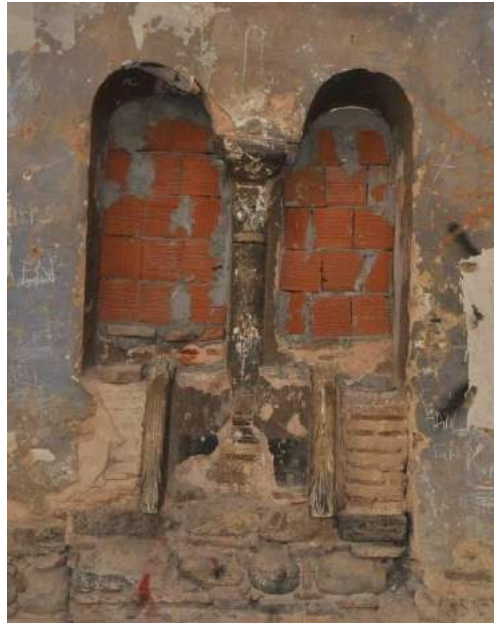
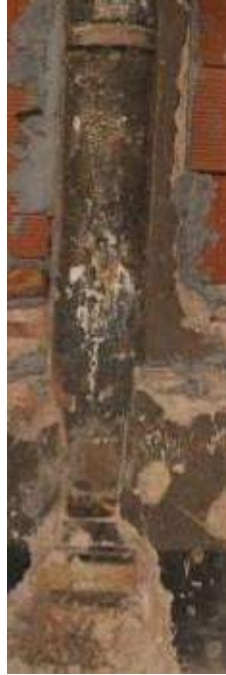
Resim 127. Apsis Doğu Duvar, İkiz Pencere Sütunu, Doğuya Bakış (2015)

Katalog No: 20**Türü:** İkiz Pencere Sütunu.**Malzeme:** Mermer.**Boyutlar:** Yükseklik 1.15 m., genişlik 0.14 m., Çap 0.15 m. Sütun bileziği üstte 0.04,5 m., altta 0.04 m.**Yeri ve Durumu:** Apsis'in doğu duvarında yer almaktadır. Sütun ikiz pencerenin ortasında yer almaktadır. Sütunun genelinde insan eliyle yapılmış tahribatlar görülmektedir.

**Tasvir:** İon düzenindeki sütunun üst ve alt bölümlerinde bilezik bulunmaktadır. Tüm yüzey düzgün yontulmuştur.**Karşılaştırma:** -**Tarihleme Önerisi:** -

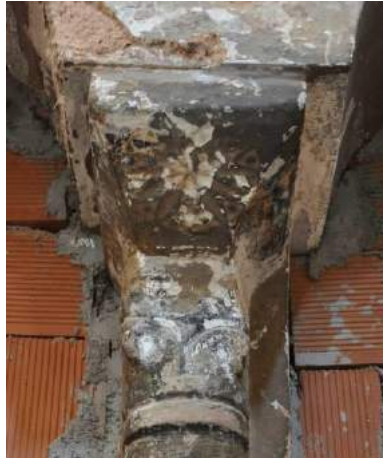
Resim 129. Apsis Doğu Duvar, İkiz Pencere Düzenlemesi, Sütun Başlığı, Doğuya Bakış (2017)

Katalog No: 21**Türü:** Sütun Başlığı.**Malzeme:** Mermer.**Boyutlar:** Başlık üst 0.16 m., alt 0.15 m., yükseklik 0.20 m. Volüt yükseklik 0.11 m. Yastık üst 0.26 m., alt 0.12 m., yükseklik 0.17 m.**Yeri ve Durumu:** Apsis'in doğu duvarında ikiz pencere düzenlemesinin ortasında yer almaktadır. Yastıkta ve başlıkta tahribatlar görülmektedir.

**Tasvir:** Başlığın batı yüzünde volütler görülmektedir. Yastıkta geometrik ve bitkisel bezemeler bulunmaktadır.**Karşılaştırma:** -**Tarihleme Önerisi:** -

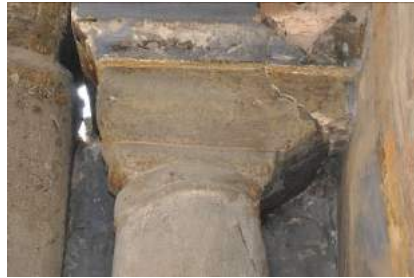
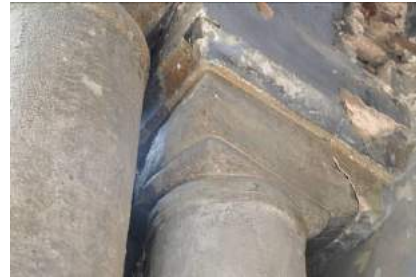
Resim 130. Narteks Kuzey Duvar,
İkiz Sütun Düzenlemesi,
Kuzeydeki Sütun, Başlığın Doğu Yüzü,
Batıya Bakış (2015)

Katalog No: 22**Türü:** Sütun Başlığı.**Tipi:** Kesik Piramit.**Malzeme:** Mermer.**Boyutlar:** Başlık üst 0.52 m., alt 0.34 m.,
yükseklik 0.19 m.**Yeri ve Durumu:** Narteksin kuzeybatısında yer alan ikiz sütunlardan kuzeydekinin başlığıdır.**Tasvir:** Başlık sadedir.**Karşılaştırma:** -**Tarihleme Önerisi:** -

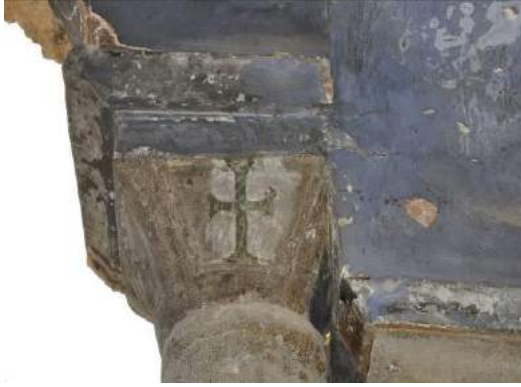
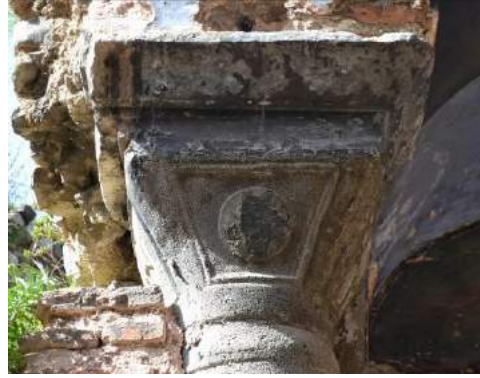
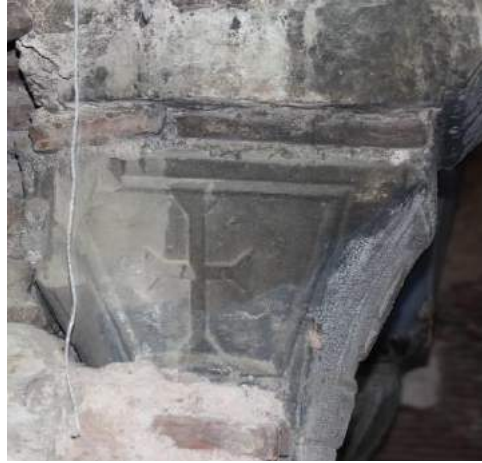
Resim 132. Narteks Kuzey Duvar,
İkiz Sütun Düzenlemesi,
Güneydeki Sütun, Başlığın Doğu Yüzü,
Batıya Bakış (2015)

Boyutlar: Başlık üst 0.58 m., alt 0.32 m., yükseklik 0.46 m. Başlık güney yüzdeki madalyonun çapı 0.18 m., doğu yüzdeki haçın ölçüleri 0.20 x 0.13 m., batı yüzdeki haçın ölçüleri 0.20 x 0.13 m.dir.

Yeri ve Durumu: Narteksin kuzeybatısında yer alan ikiz sütunlardan güneydekinin başlığıdır. Başlığın güney yüzündeki madalyonun içi oyulmuştur.

Tasvir: Başlığın doğu ve batı yüzlerinde düzgün olmayan dikdörtgen çerçeve içine alınmış kabartma teknikli Latin haçı bulunmaktadır. Başlığın güney yüzünde düzgün olmayan dikdörtgen çerçeve içinde kabartma teknikli madalyon bulunmaktadır.

Tarihleme Önerisi: 8.-9. yüzyıl.

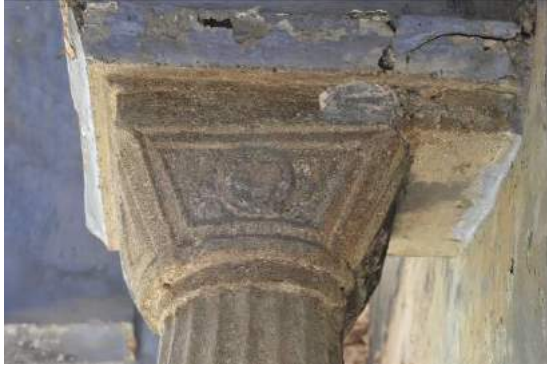
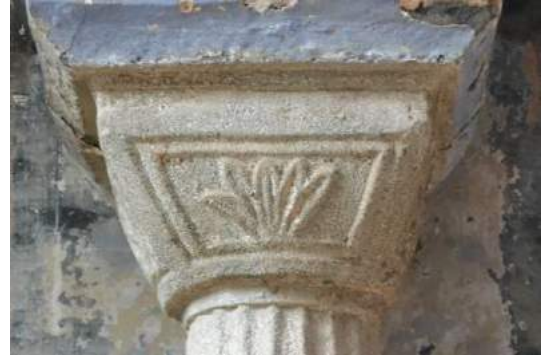
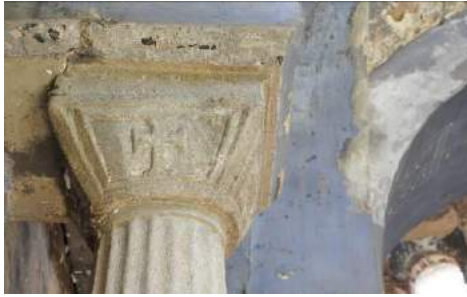
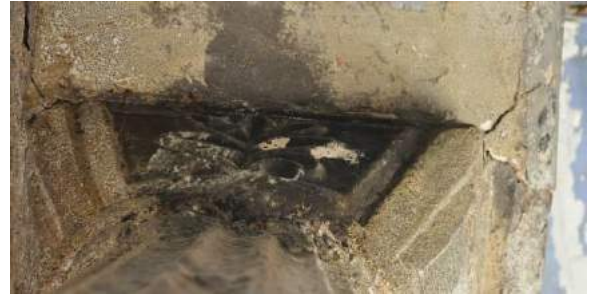
Resim 135. Narteks Kuzey Duvar,
Ortadaki Sütun, Başlığın Doğu Yüzü,
Batıya Bakış (2015)

Boyutlar: Başlık üst 0.44 m., alt 0.29 m., yükseklik 0.26 m. Başlık doğu yüzündeki madalyonun çapı 0.10 m., batı yüzündeki haçın ölçüleri 0.18 x 0.13 m., güney yüzündeki akantusun ölçüleri 0.10 x 0.19 m.dir.

Yeri ve Durumu: Narteksin kuzeyinde, ortadaki sütunun başlığıdır. Başlığın kuzey yüzündeki akantus yapraklarında tahribat görülmektedir.

Tasvir: Başlığın doğu yüzünde madalyon, batı yüzünde Latin haçı, güney yüzünde beş yapraklı akantus, kuzey yüzünde yedi yapraklı akantus bulunmaktadır. Tüm tasvirler kabartma tekniğinde yapılmış ve düzgün olmayan dikdörtgen çerçeve içine alınmıştır.

Tarihleme Önerisi: 8.-9. yüzyıl.

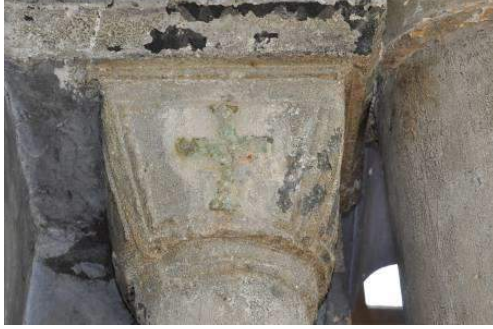
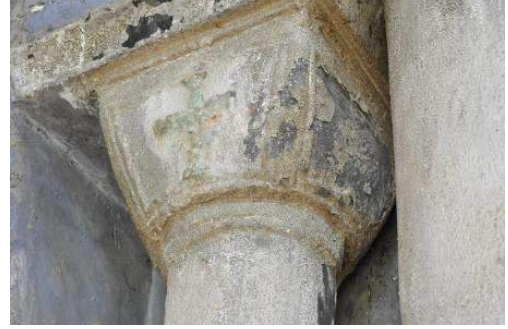
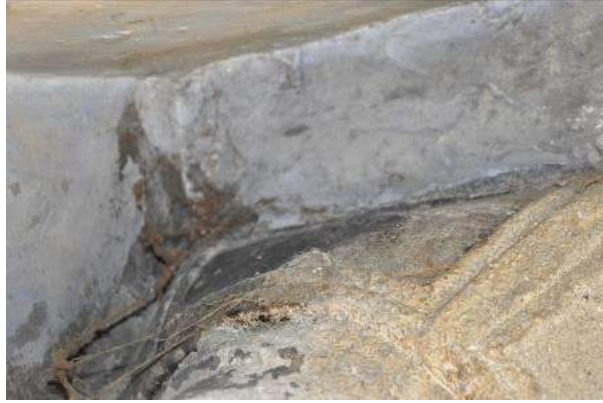
Resim 139. Nartesk Kuzey Duvar,
İkiz Sütun Düzenlemesi,
Kuzeydeki Sütun, Başlığın Batı Yüzü,
Doğuya Bakış (2015)

Katalog No: 25**Türü:** Sütun Başlığı.**Tipi:** Kesik Piramit.**Malzeme:** Mermer.**Boyutlar:** Başlık üst 0.42 m., alt 0.32 m., yükseklik 0.28 m. Başlık batı yüzündeki haçın ölçüleri 0.18 x 0.13 m.dir.

**Yeri ve Durumu:** Narteksin kuzeydoğusunda yer alan ikiz sütunlardan kuzeydekinin başlığıdır. Başlıktaki haçlarda sıva izlerine rastlanmaktadır.**Tasvir:** Başlığın batı yüzünde Latin haçı bulunmaktadır. Kuzey ve güney yüzleri sade, doğu yüzünü ise duvar kapatmıştır. Tüm tasvirler kabartma tekniğinde yapılmış ve düzgün olmayan dikdörtgen çerçeve içine alınmıştır.**Karşılaştırma:** Zollt, 1994: 103 (Aya Sofya Kilisesi bahçesi, sütun başlığı, 6-7. yüzyıl); Dennert, 1997: 44 (Kurşunlu Kilise, sütun başlığı, 12. yüzyıl)**Yayın:** Dennert, 1997: 41-42 (Haçların sade kullanılmasından, haç ve palmetlerin bir arada kullanılmasından ve monogramlardaki yazı tiplerinden yola çıkarak başlıkları 7.-8. yüzyıllar arasına tarihlendirmektedir.)**Tarihleme Önerisi:** 8.-9. yüzyıl.

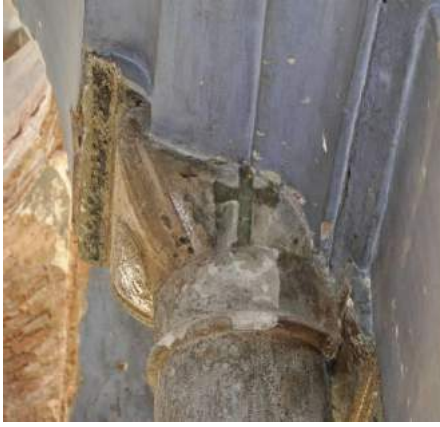
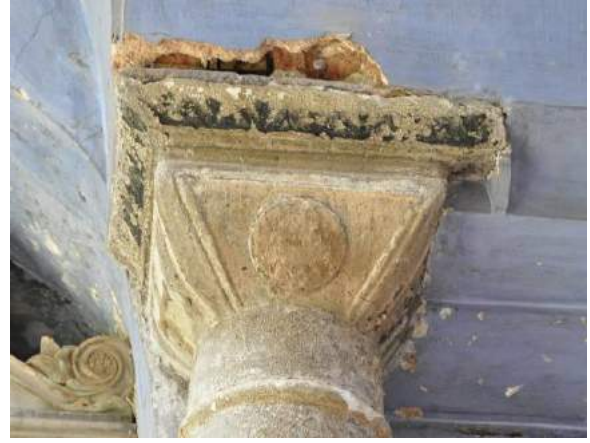
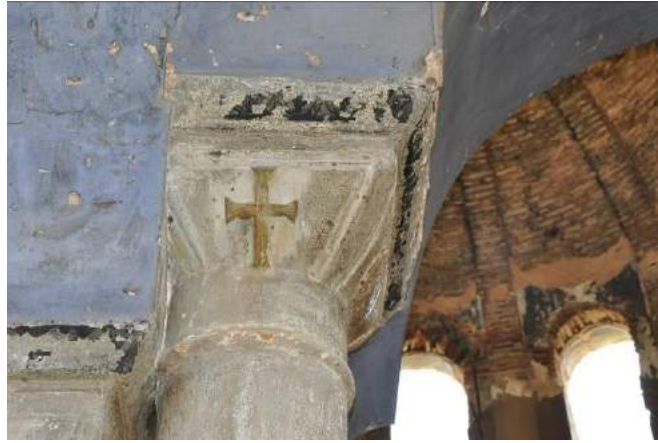
Resim 142. Narteks Kuzey Duvar, İkiz Sütun Düzenlemesi, Güneydeki Sütun, Başlığın Doğu Yüzü, Batıya Bakış (2015)

Boyutlar: Başlık üst 0.54 m., alt 0.39 m., yükseklik 0.27 m. Başlık doğu yüzündeki haçın ölçüleri 0.16 x 0.15 m.¹⁰⁵, batı yüzündeki haçın ölçüleri 0.90 x 0.57 m., güney yüzündeki madalyonun çapı 0.81 m.

Yeri ve Durumu: Narteksin kuzeydoğusunda yer alan ikiz sütunlardan güneydekinin başlığıdır.

Tasvir: Başlığın doğu ve batı yüzlerinde Latin haçı, güney yüzünde ise madalyon bulunmaktadır. Başlığın kuzey yüzü duvarla kapatılmıştır. Tüm tasvirler kabartma tekniğinde yapılmış ve düzgün olmayan dikdörtgen çerçeve içine alınmıştır.

Tarihleme Önerisi: 8.-9. yüzyıl.

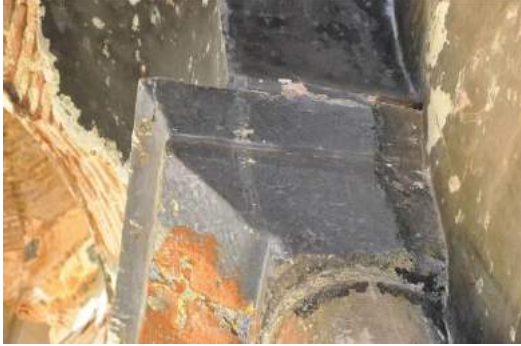
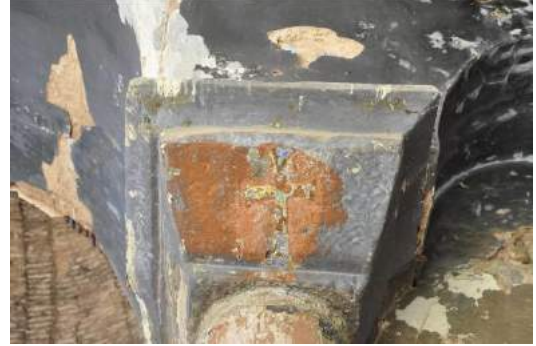
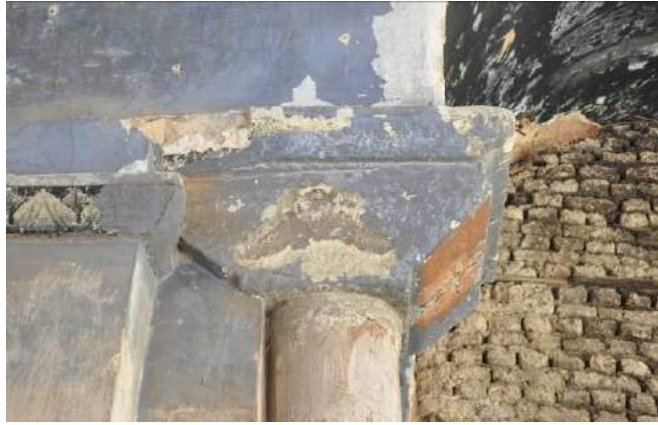
Resim 145. Narteks Güney Duvar,
Doğudaki Sütun, Başlığın Güney Yüzü,
Kuzeye Bakış (2015)

Katalog No: 27**Türü:** Sütun Başlığı.**Tipi:** Kesik Piramit.**Malzeme:** Mermer.**Boyutlar:** Başlık üst 0.77 m., alt 0.44 m., yükseklik 0.31 m. Başlık batı yüzündeki haçın ölçüleri 0.26 x 0.20 m.dir.**Yeri ve Durumu:** Narteksin güneydoğusundaki sütunun başlığıdır. Sütun başlığında yer yer boya izleri bulunmaktadır.

**Tasvir:** Başlığın batı yüzünde Latin haçı, kuzey yüzünde kanat izleri görülmektedir. Doğu yüzü duvara oturmuş, batı yüzü ise sade bir düzenlemeye sahiptir. Latin haçı kabartma tekniğinde yapılmıştır.**Karşılaştırma:** Zollt, 1994: 103 (Aya Sofya Kilisesi bahçesi, sütun başlığı, 6-7. yüzyıl); Dennert, 1997: 44 (Kurşunlu Kilise, sütun başlığı, 12. yüzyıl)**Yayın:** Dennert, 1997: 41-42 (Haçların sade kullanılmasından, haç ve palmetlerin bir arada kullanılmasından ve monogramlardaki yazı tiplerinden yola çıkarak başlıkları 7.-8. yüzyıllar arasına tarihlendirmektedir.)**Tarihleme Önerisi:** 8.-9. yüzyıl.

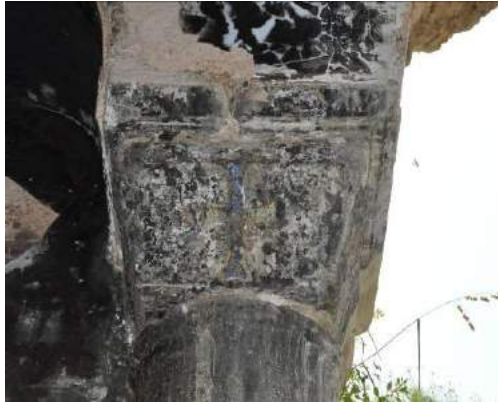
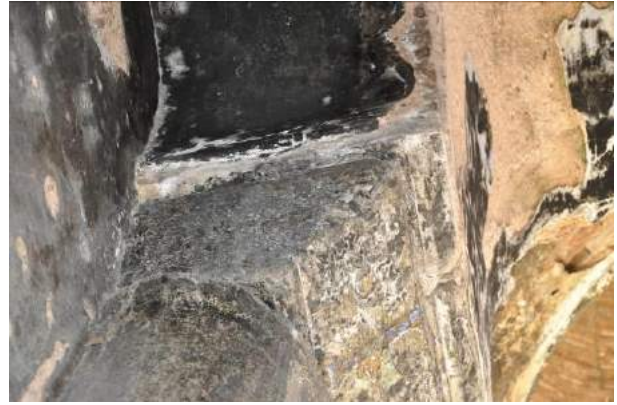
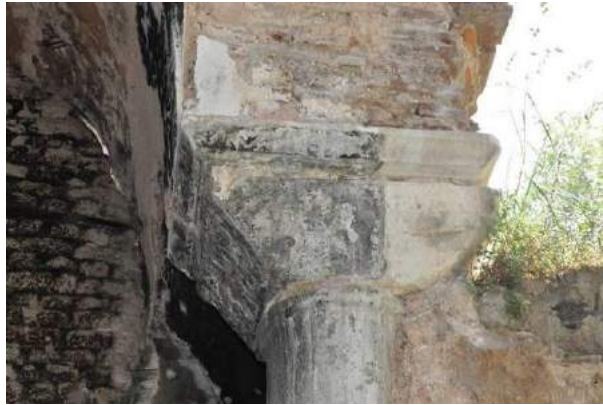
Resim 148. Narteks Güney Duvar,
Batıdaki Sütun, Başlığın Doğu Yüzü,
Batıya Bakış (2015)

Katalog No: 28**Türü:** Sütun Başlığı.**Tipi:** Kesik Piramit.**Malzeme:** Mermer.**Boyutlar:** Başlık üst 0.57 m., alt 0.48 m., yükseklik 0.34 m. Başlık doğu yüzündeki haçın ölçüleri 0.22 x 0.14 m.dir.**Yeri ve Durumu:** Narteksin güneybatısındaki sütunun başlığıdır. Başlıkta tüm yüzeylerinde tahribat ve boya izleri bulunmaktadır.

**Tasvir:** Başlığın doğu yüzünde Latin haçı bulunmaktadır. Batı, güney ve kuzey yüzleri ise sadedir. Latin haçı kabartma tekniğinde yapılmıştır.**Karşılaştırma:** Zollt, 1994: 103 (Aya Sofya Kilisesi bahçesi, sütun başlığı, 6-7. yüzyıl); Dennert, 1997: 44 (Kurşunlu Kilise, sütun başlığı, 12. yüzyıl)**Yayın:** Dennert, 1997: 41-42 (Haçların sade kullanılmasından, haç ve palmetlerin bir arada kullanılmasından ve monogramlardaki yazı tiplerinden yola çıkarak başlıkları 7.-8. yüzyıllar arasına tarihlendirmektedir.)**Tarihleme Önerisi:** 8.-9. yüzyıl.
