**BURSA, KUMYAKA (Sige),
BAŞMELEKLER (Archangeloi) KİLİSESİ**

Doktora Tezi

Ankara, 2018

Başmelekler Kilisesi Bithynia Bölgesi'nde, Bursa'nın 36,6 km. kuzeybatısında, Mudanya ilçesinin 6,5 km. batısında, Tirilye'nin 5 km. doğusunda, Kumyaka Beldesi sınırları içerisinde yer almaktadır.

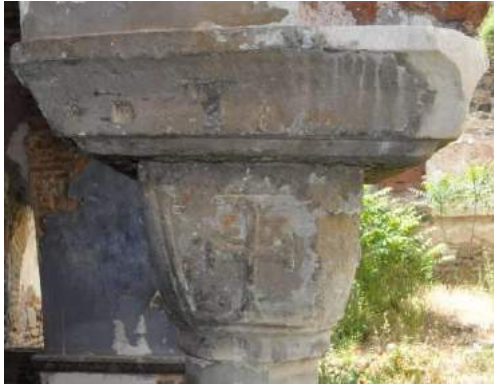
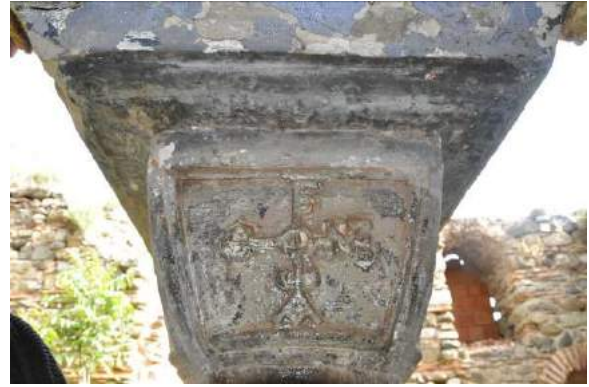
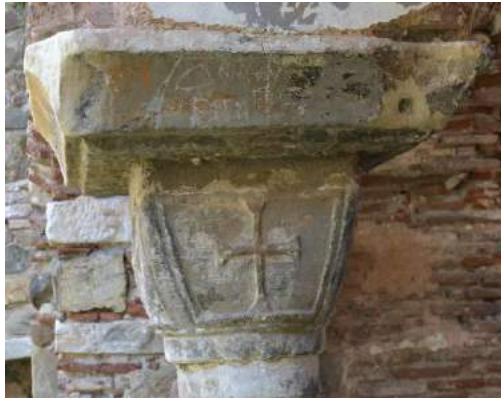
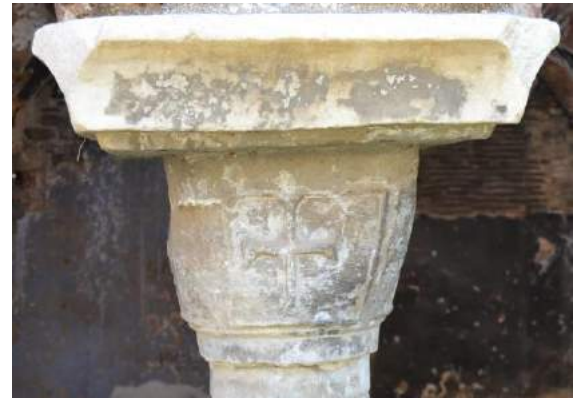
Resim 151. C Mekanı
(Aziz Haralambos Şapeli),
Üçlü Açıklık, Doğudaki Sütun,
Başlığın Doğu Yüzü, Batıya Bakış (2015)

Boyutlar: Başlık üst 0.36 m., alt 0.26 m., yükseklik 0.31 m. Başlık doğu yüzeydeki haçın ölçüleri 0.17 x 0.13 m., batı yüzeydeki haçın ölçüleri 0.17 x 0.13 m., kuzey yüzeydeki haçın ölçüleri 0.17 x 0.13 m., güney yüzündeki monogramın ölçüleri 0.17 x 0.16 m.dir.

Yeri ve Durumu: C Mekanı (Aziz Haralambos Şapeli) ile naosu birbirinden ayıran üçlü açıklıkta yer alan doğudaki sütunun başlığıdır. Başlık ve yastıkta tahribatlar bulunmaktadır.

Tarihleme Önerisi: 8.-9. yüzyıl.

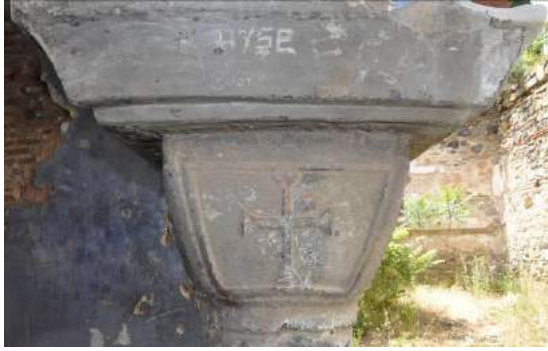
Resim 155. C Mekanı
(Aziz Haralambos Şapeli),
Üçlü Açıklık, Batıdaki Sütun,
Başlığın Doğu Yüzü, Batıya Bakış (2015)

Tarihleme Önerisi: 8.-9. yüzyıl.

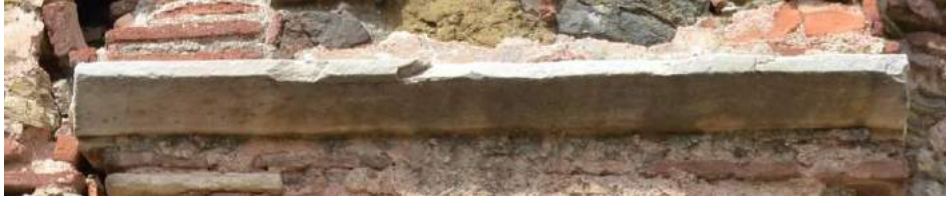
Resim 160. Lento, Naosun Güney Cephesi, Kuzeye Bakış (2015)

Katalog No: 32**Türü:** Lento¹⁰⁷.**Malzeme:** Mermer.**Boyutlar:** Genişlik 1.57 m., yükseklik 0.10 m.
kalınlık: alınamadı.**Yeri ve Durumu:** Naosun güney cephesinde,
üst seviyede yer almaktadır. Parçada yer yer
tahribat görülmektedir.

**Tasvir:** Parçanın cephenin dışında kalan yüzeyinin üst kenarına kavis verilmiştir.**Karşılaştırma:** -**Tarihleme Önerisi:** -

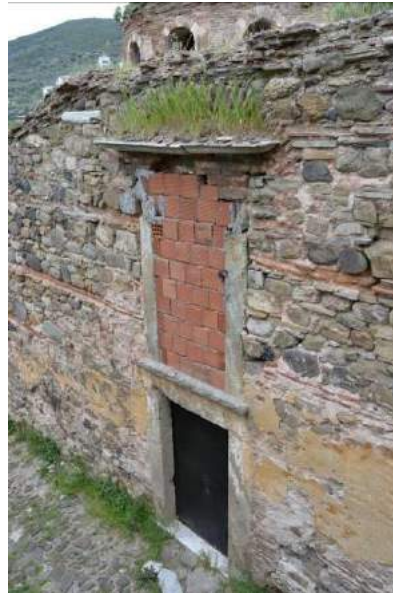
Resim 161. Pencere ve Kapı Lentosu, C Mekanının (Aziz Haralambos Şapeli) Kuzey Cephesi, Güneydoğuya Bakış (2015)

Katalog No: 33**Türü:** Lento¹⁰⁸.**Malzeme:** Mermer.**Boyutlar:** Pencere lentosu, genişlik üstte 1.78 m., altta 1.64 m., yükseklik 0.10 m. Kapı lentosu, genişlik 1.50 m., yükseklik 0.28 m.**Yeri ve Durumu:** C Mekanının (Aziz Haralambos Şapeli) kuzey cephesinin batısında yer almaktadır. Lentoların ikisinde de tahribat görülmektedir.

**Tasvir:** Kapı lentosu düz profillidir. Pencere lentosu ise kısa kenarlarda alttan üste doğru genişletilmiştir.**Karşılaştırma:** -**Tarihleme Önerisi:** -

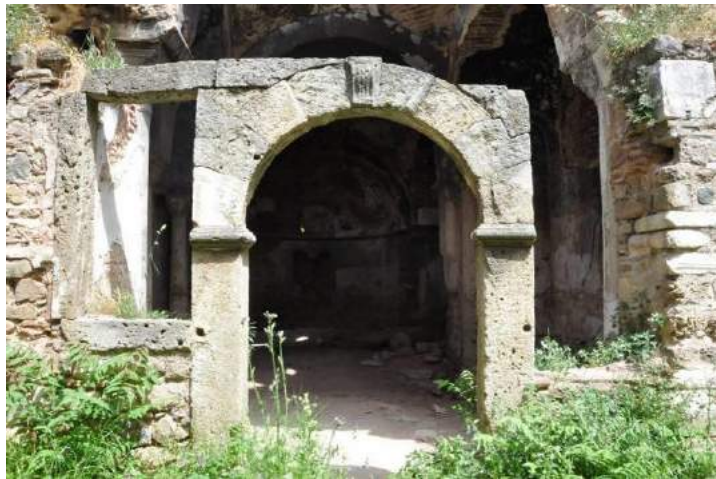
Resim 163. Söveler, A Mekanından (Eksonarteks) Nartekse Geçişi Sağlayan Açıklık, Doğuya Bakış (2015)

Boyutlar: Sövelerin genişliği 0.32 m., yüksekliği 1.85. Üzengi taşının genişliği 0.38 m., yüksekliği 0.13 m. Kemerin yüksekliği 1.10 m. Kapının toplam yüksekliği 3.09 m., genişliği 2.13 m. Kuzeydeki pencerenin genişliği 0.75 m., yüksekliği 1.49 m.

Yeri ve Durumu: Narteksin batısında, A Mekanının (Eksonarteks) doğusunda yer almaktadır. Sövelerde tahribat görülmektedir.

Tasvir: Kareye yakın dikdörtgen kapı karşılıklı iki sövenin taşıdığı kemerle son bulmuştur. Söveler sade bir düzendedir.

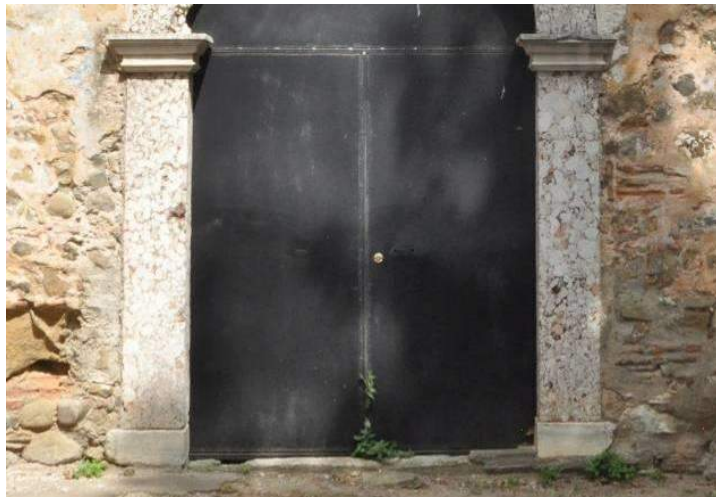
Resim 164. Söve, H Mekanının (Giriş Mekanı) Batı Cephesi, Doğuya Bakış (2015)

Boyutlar: Kaideler: Kuzeydekinin yüksekliği 0.17 m., genişliği 0.39 m. Güneydekinin yüksekliği 0.17 m., genişliği 0.40 m. Kuzeydeki ve güneydeki paye görünümündeki sövelerin yükseklikleri 1.71 m., genişlikleri 0.29 m. Yastıkların yükseklikleri 0.17 m. Kemerin yüksekliği 1.15 m.

Yeri ve Durumu: H Mekanının (Giriş Mekanı) batı cephesinde yer almaktadır. Sövelerde yer yer oyuklar görülmektedir. Güneydeki başlığın üst kısmı kırılmıştır.

Tasvir: Paye şeklinde tasarlanmış söveler düz profilli ve sadedir.

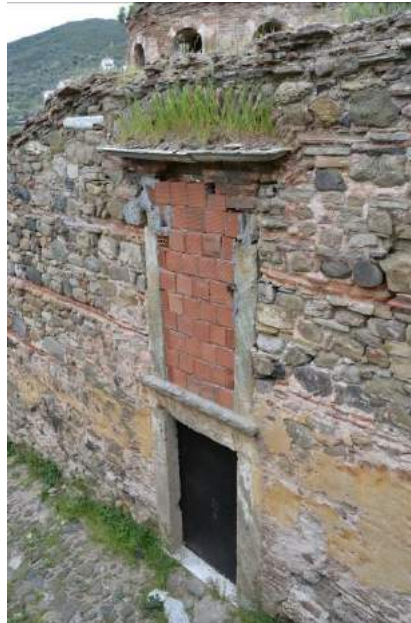
Resim 165. Söve, C Mekanının (Aziz Haralambos Şapeli) Kuzey Cephesi, Güneydoğuya Bakış (2015)

Katalog No: 37**Türü:** Söve.**Malzeme:** Mermer.**Boyutlar:** Pencere söve, genişlik 0.20 m., yükseklik 1.52 m. Kapı söve, genişlik 0.30 m., yükseklik 2.20 m.**Yeri ve Durumu:** C Mekanının (Aziz Haralambos Şapeli) kuzey cephesinin batısında yer almaktadır. Sövelerin üst kısımları kırık durumdadır.

**Tasvir:** Kapı ve pencere söveleri düz profilli ve sadedir.**Karşılaştırma:** -**Tarihleme Önerisi:** -

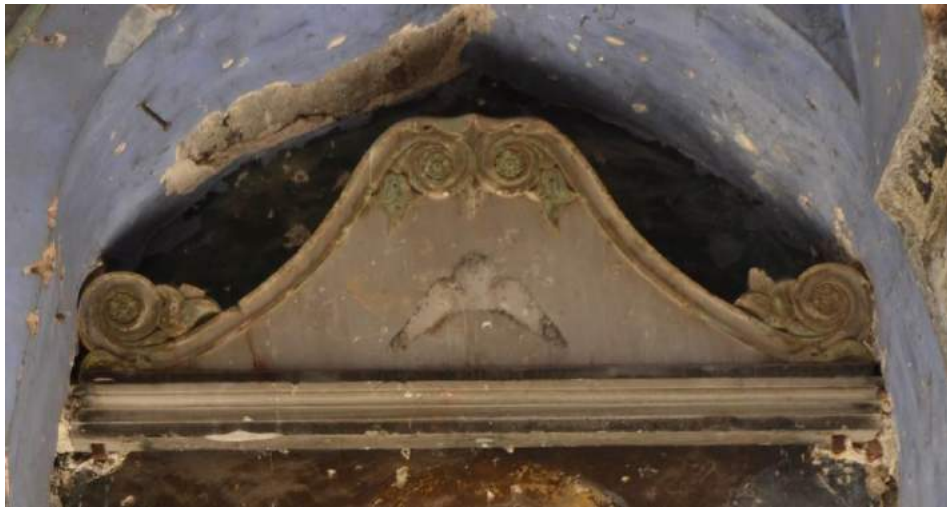
Resim 166. Alınlık, Narteks Kuzey Duvar, Kuzeye Bakış (2015)

Katalog No: 38**Türü:** Alınlık.**Malzeme:** Mermer.**Boyutlar:** Genişlik 1.50 m. Kenar yüksekliği 0.31 m, orta yüksekliği 0.61 m.dir. Malta haçları 0.004 x 0.004 m. ölçülerindedir.

**Yeri ve Durumu:** Narteksin kuzeyinde, doğudaki kemerin içinde yer almaktadır.

Ortadaki kanat kaybolmuştur. Kıvrımlarda boya izleri görülmektedir.

Tasvir: Uzun kenarda paralel beş profil bulunmaktadır. Alınlığın yüzeyinde bitkisel ve geometrik motifler görülmektedir. Alınlığın uzun kenarlarında ve üst bölümünde kıvrımlar içinde malta haçı motifleri görülmektedir. Kıvrımların kenarlarında ise lale motifleri bulunmaktadır. Alınlığın merkezinde ise kanat izi vardır.**Karşılaştırma:** -**Tarihleme Önerisi:** Osmanlı Dönemi.

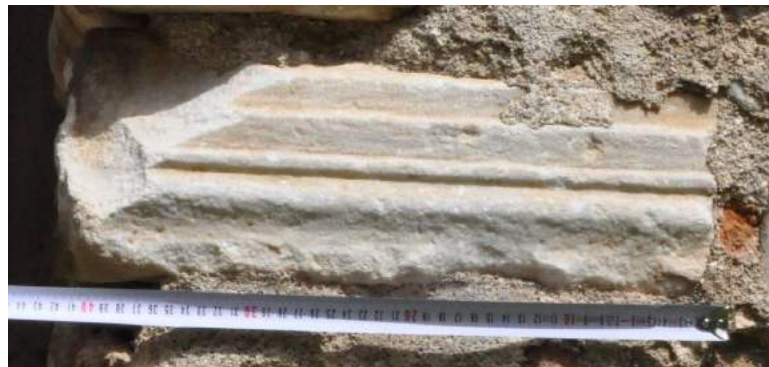
Resim 167. Templon Payesi, A Mekanı (Eksonarteks) Doğu Duvar, Doğuya Bakış (2015)

Boyutlar: Genişlik 0.15 m., yükseklik 0.41 m.(k), derinlik 0.26 m.

Yeri ve Durumu: A Mekanının (Eksonarteks) doğu duvarında, örgü sistemi içinde yer almaktadır. Her iki uçtan kırık durumdadır.

Tasvir: Parçanın duvar dışında kalan yüzeyinde paralel iki profil görülmektedir.

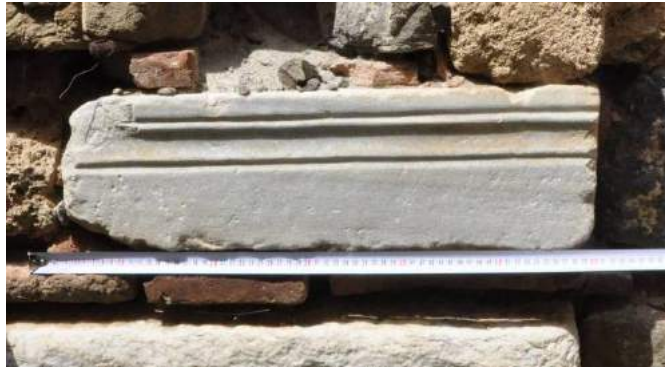
Resim 168. Templon Payesi, G Mekanı (Aziz Nikolaos Şapeli) Kuzey Duvar, Kuzeye Bakış (2015)

Katalog No: 40**Türü:** Templon Payesi¹¹¹.**Malzeme:** Mermer.**Boyutlar:** Genişlik 0.16 m., yükseklik 0.58 m.(k), derinlik: alınamadı¹¹².**Yeri ve Durumu:** G Mekanının (Aziz Nikolaos Şapeli) kuzey duvarının örgüsü içinde bulunmaktadır. İki uçtan da kırılmış durumdadır.

**Tasvir:** Parçanın duvar dışında kalan yüzeyinde paralel üç profil görünmektedir.**Karşılaştırma:** Alpaslan, 1996: 74 (Demre Aziz Nikolaos Kilisesi, templon payesi, 6-7. yüzyıl); Alpaslan, 1996: 78-79 (Demre Aziz Nikolaos Kilisesi, templon payesi, 6-7. yüzyıl); Keskin, 2010: 153 (Elvan Çelebi Zaviye Türbesi, templon payesi, 6-7. yüzyıl)**Tarihleme Önerisi:** 6-7. yüzyıl

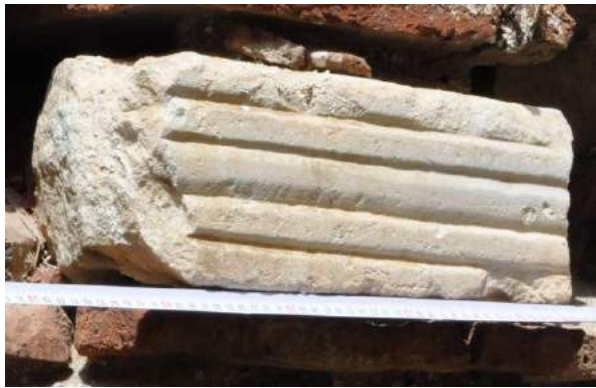
Resim 169. Templon Payesi, G Mekanı (Aziz Nikolaos Şapeli)
Kuzey Duvar, Kuzeye Bakış (2015)

Katalog No: 41**Türü:** Templon Payesi¹¹³.**Malzeme:** Mermer.**Boyutlar:** Genişlik 0.15 m., yükseklik 0.38 m.(k), derinlik: alınamadı¹¹⁴.**Yeri ve Durumu:** G Mekanının (Aziz Nikolaos Şapeli) kuzey duvarında, kuzeydoğu köşede duvar örgüsü içinde bulunmaktadır. Her iki uçtan da kırılmıştır.

**Tasvir:** Parçanın duvar dışında kalan yüzeyinde, paralel beş profil görülmektedir.**Karşılaştırma:** Pekak, 2009a: 114 (Tirilye Fatih Camisi, korkuluk levhası payesi, 5. yüzyıl)**Tarihleme Önerisi:** 5. yüzyıl

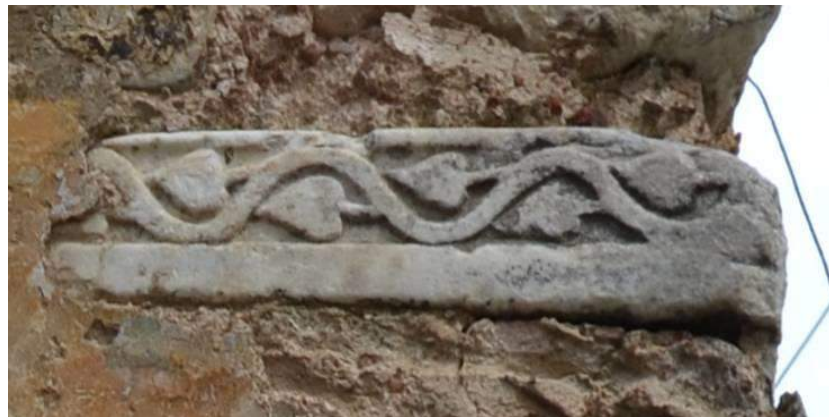
Resim 170. Templon Payesi, H Mekanı
(Giriş Mekanı) Batı Cephe, Doğuya Bakış (2015)

Katalog No: 42**Türü:** Templon Payesi¹¹⁵.**Malzeme:** Mermer.**Boyutlar:** Genişlik 0.06 m., yükseklik 0.24 m. (k), derinlik: alınamadı¹¹⁶.**Yeri ve Durumu:** H Mekanının (Giriş Mekanı) batı cephesinin güneybatı köşesinde yer almaktadır.

**Tasvir:** Parçanın cephe dışında kalan yüzeyinde şerit içinde iç içe geçmiş sarmaşık motifleri bulunmaktadır.**Karşılaştırma:** -**Tarihleme Önerisi:** -

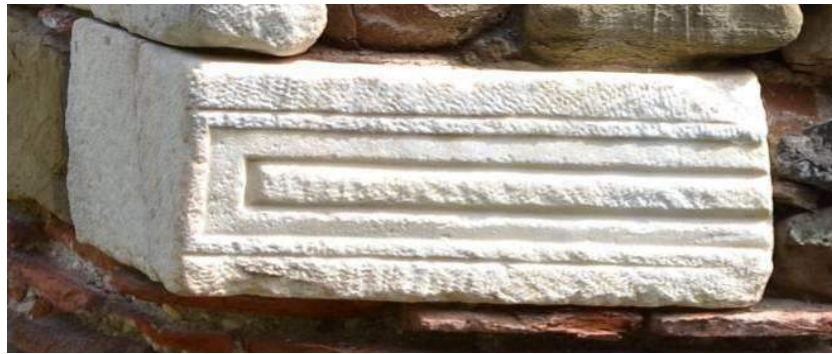
Resim 171. Templon Payesi, C Mekanı (Aziz Haralambos Şapeli) Batı Cephe, Güneydoğuya Bakış (2015)

Katalog No: 43**Türü:** Templon Payesi¹¹⁷.**Malzeme:** Mermer.**Boyutlar:** Genişlik 0.28 m., yükseklik 0.55 m.(k), derinlik 0.30 m.**Yeri ve Durumu:** C Mekanının (Aziz Haralambos Şapeli) batı cephesinin kuzeybatı köşesinde yer almaktadır. Kırık durumdadır.

**Tasvir:** Payenin batı yüzünde iç içe geçmiş, kazıma teknikli üç soffit bezeme görülmektedir.**Karşılaştırma:** Alpaslan, 1996: 74 (Demre Aziz Nikolaos Kilisesi, templon payesi, 6-7. yüzyıl); Alpaslan, 1996: 78-79 (Demre Aziz Nikolaos Kilisesi, templon payesi, 6-7. yüzyıl); Keskin, 2010: 153 (Elvan Çelebi Zaviye Türbesi, templon payesi, 6-7. yüzyıl)**Tarihleme Önerisi:** 6-7. yüzyıl.

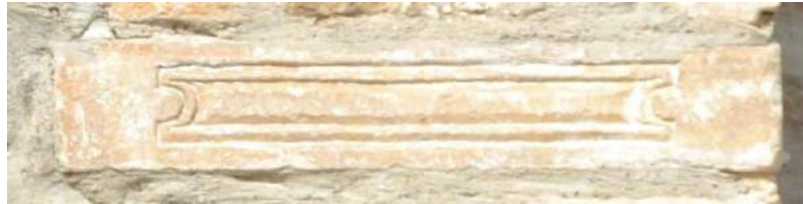
Resim 172. Templon Payesi, Naos Güney Cephe, Kuzeye Bakış (2015)

Katalog No: 44**Türü:** Templon Payesi¹¹⁸.**Malzeme:** Mermer.**Boyutlar:** Genişlik 0.19 m., yükseklik 0.99 m. (k),
derinlik: alınamadı¹¹⁹.**Yeri ve Durumu:** Naosun güney cephesinin alt seviyede yer almaktadır.**Tasvir:** Paye cephenin dışında kalan yüzünde iç içe iki soffit bezemelidir. Soffit üstte ve altta içbükey biçimlendirilmiştir.

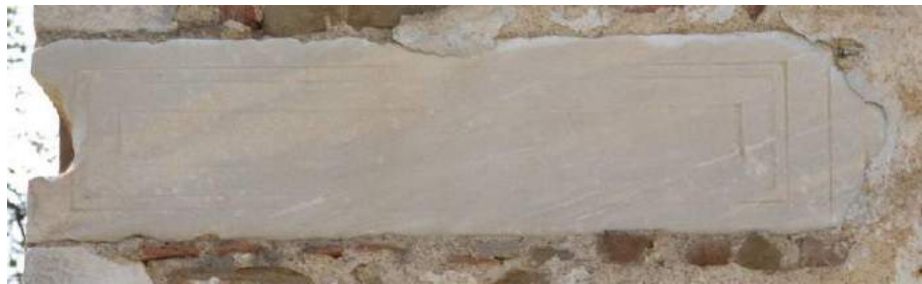
Resim 173. Templon Payesi, H Mekanı (Giriş Mekanı) Doğu Cephe, Batıya Bakış (2015)

Katalog No: 45**Türü:** Templon Payesi¹²⁰.**Malzeme:** Mermer.**Boyutlar:** Genişlik 0.27 m., yükseklik 0.88 m. (k), derinlik 0.24 m.**Yeri ve Durumu:** H Mekanının (Giriş Mekanı) doğu cephesinde yer almaktadır. Parçanın güney ucu kırılmıştır.**Tasvir:** Payenin cephe dışında kalan yüzünde iç içe geçmiş, kazıma teknikli üç soffit bezeme görülmektedir.

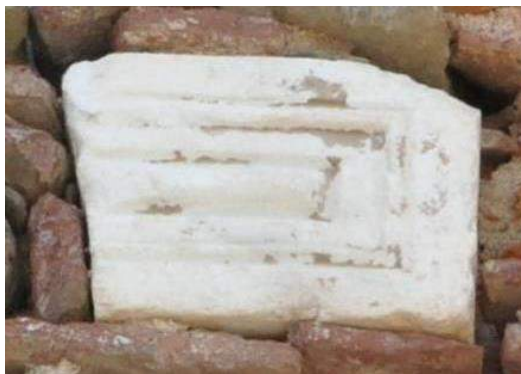
Resim 174. Templon Payesi, Apsis Doğu Cephe, Batıya Bakış (2015)

Katalog No: 46**Türü:** Templon Payesi¹²¹.**Malzeme:** Mermer.**Boyutlar:** Genişlik 0.29 m., yükseklik 0.30 m. (k), derinlik: alınamadı¹²².**Yeri ve Durumu:** Apsisin doğu cephesinin üst seviyesinde yer almaktadır. Parça oldukça tahrip durumdadır.**Tasvir:** Payenin cephe dışında kalan yüzünde iç içe geçmiş, kazıma teknikli üç soffit bezeme görülmektedir.**Karşılaştırma:** Alpaslan, 1996: 74 (Demre Aziz Nikolaos Kilisesi, templon payesi, 6-7. yüzyıl); Alpaslan, 1996: 78-79 (Demre Aziz Nikolaos Kilisesi, templon payesi, 6-7. yüzyıl); Keskin, 2010: 153 (Elvan Çelebi Zaviye Türbesi, templon payesi, 6-7. yüzyıl)**Tarihleme Önerisi:** 6-7. yüzyıl.

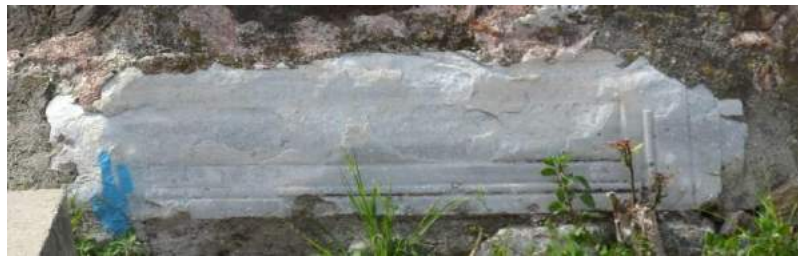
Resim 175. Templon Payesi, Apsis Doğu Cephe, Batıya Bakış (2015)

Katalog No: 47**Türü:** Templon Payesi¹²³.**Malzeme:** Mermer.**Boyutlar:** Genişlik 0.28 m., yükseklik 1.08 m. (k), derinlik: alınamadı¹²⁴.**Yeri ve Durumu:** Apsisin doğu cephesinin alt seviyesinde yer almaktadır. Parçanın cephe dışında kalan yüzeyinde sıva izleri görülmektedir.

**Tasvir:** Payenin cephe dışında kalan yüzünde iç içe geçmiş, kazıma teknikli üç soffit bezeme görülmektedir.**Karşılaştırma:** Alpaslan, 1996: 74 (Demre Aziz Nikolaos Kilisesi, templon payesi, 6-7. yüzyıl); Alpaslan, 1996: 78-79 (Demre Aziz Nikolaos Kilisesi, templon payesi, 6-7. yüzyıl); Keskin, 2010: 153 (Elvan Çelebi Zaviye Türbesi, templon payesi, 6-7. yüzyıl)**Tarihleme Önerisi:** 6-7. yüzyıl.

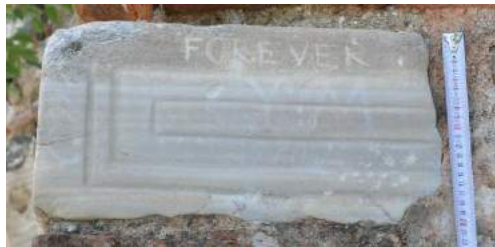
Resim 176. Templon Payesi, D Mekanı (Kuzeydoğu Mekan) Kuzey Cephe, Güneye Bakış (2015)

Katalog No: 48**Türü:** Templon Payesi¹²⁵.**Malzeme:** Mermer.**Boyutlar:** Genişlik 0.19 m., yükseklik 0.40 m. (k), derinlik 0.16 m.**Yeri ve Durumu:** D Mekanın (Kuzeydoğu Mekanı) kuzey cephesinde yer almaktadır. Parçanın batısı kırık durumdadır.**Tasvir:** Payenin cephe dışında kalan yüzünde iç içe geçmiş, kazıma teknikli üç soffit bezeme görülmektedir.

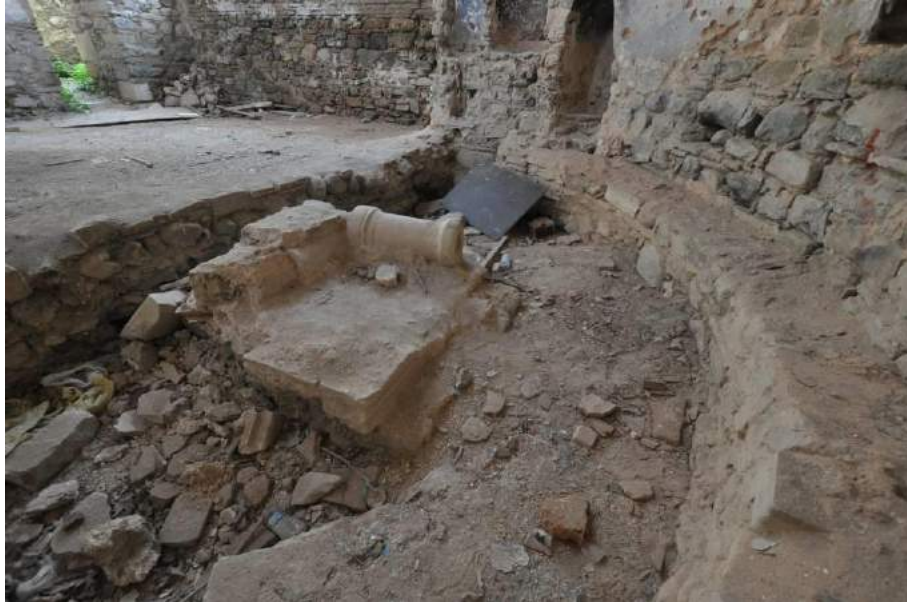
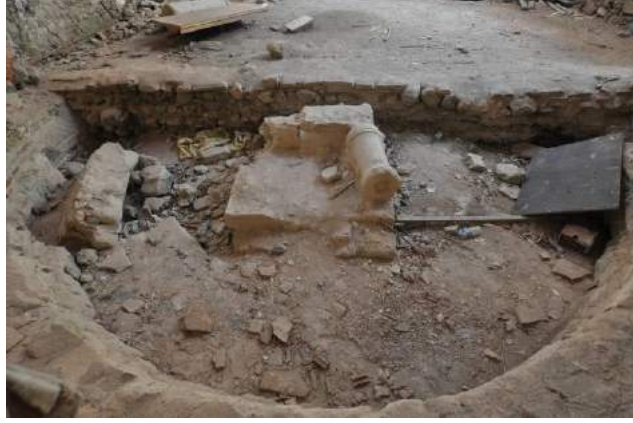
**Tasvir:** Altar parçası kareye yakın dikdörtgen planlıdır. Kuzeyinde altara bitişik, yatık durumdaki altar ayağı bulunmaktadır.**Karşılaştırma:** -**Tarihleme Önerisi:** -

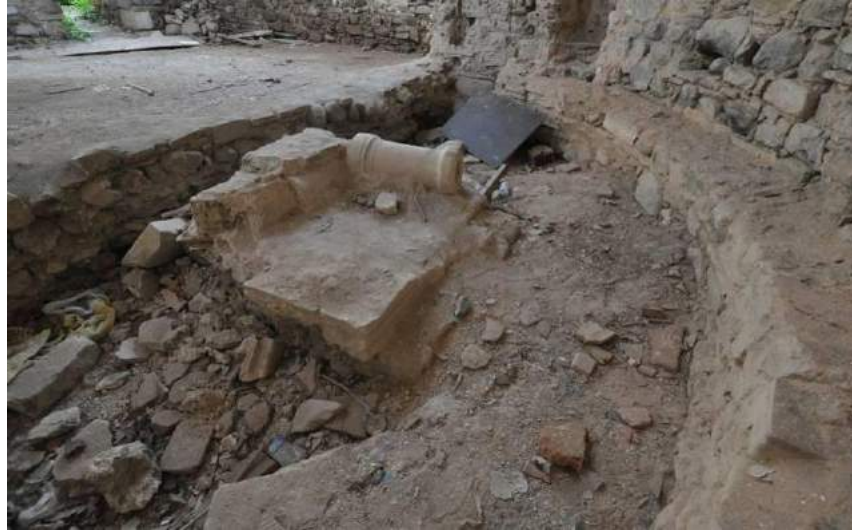
Resim 180. Altar Ayağı, Apsis, Kuzeybatıya Bakış (2015)

Katalog No: 51**Türü:** Altar Ayağı.**Malzeme:** Mermer.**Boyutlar:** Kaide yüksekliği 0.9,5 m., genişliği 0.32,5 m. Gövde yükseklik 0.50 m. Çap 0.30 m. Başlık yükseklik 0.7,5 m., genişlik 0.30 m.**Yeri ve Durumu:** Apsisteki Altar kaidesinin kuzeyinde bulunmaktadır.**Tasvir:** Altar kaidesinin kuzeyinde kaideye bitişik durumdaki sütun sadedir. Kaidesi ve başlığı bulunmaktadır.**Karşılaştırma:** -**Tarihleme Önerisi:** -

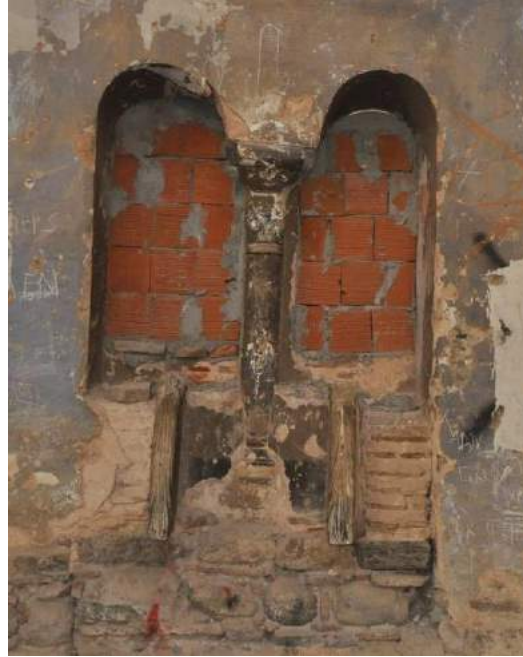
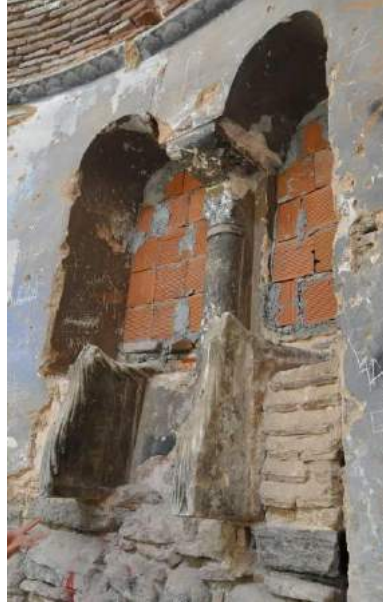
**Tasvir:** Kathedranın kollukları kanat biçiminde tasarlanmıştır.**Karşılaştırma:** -**Tarihleme Önerisi:** -

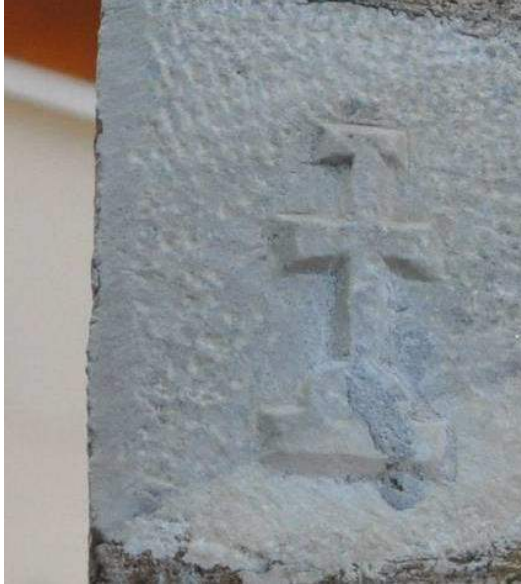
Resim 185. Kazıma Potent Haçı, H Mekanı (Giriş Mekanı) Batı Cephe, Doğuya Bakış (2015)

Katalog No: 54**Türü:** Yapı Taşı.**Tipi:** Potent Haçı.**Malzeme:** Mermer.**Boyutlar:** Yükseklik 0.11 m., genişlik üst 0.02 m., orta 0.05 m., alt 0.06 m.**Yeri ve Durumu:** H Mekanının (Giriş Mekanı) güney cephesinde yer almaktadır.**Tasvir:** Yapı taşının güney yüzünde kazıma teknikle yapılmış yapılmıştır.

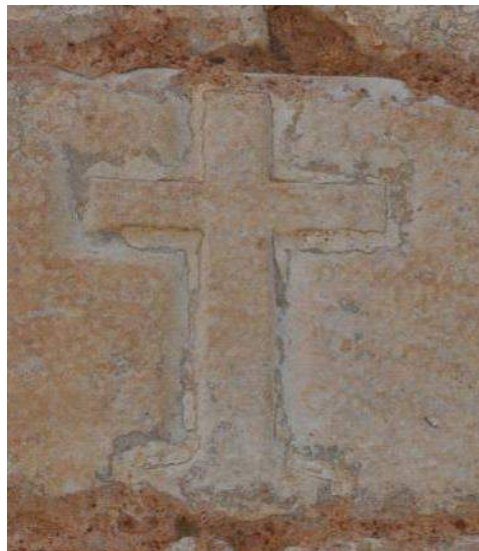
Resim 186. Kazıma Latin Haçı, G Mekanı (Aziz Nikolaos Şapeli) Güneydoğu Cephe, Kuzeybatıya Bakış (2015)

Katalog No: 55**Türü:** Yapı Taşı.**Tipi:** Latin Haçı.**Malzeme:** Mermer.**Boyutlar:** Yükseklik 0.22 m., genişlik kollar 0.13 m., beden 0.04 m.**Yeri ve Durumu:** G Mekanının (Aziz Nikolaos Şapeli) güneydoğu cephesinde yer almaktadır.**Tasvir:** Yapı taşının güney yüzünde kazıma teknikle yapılmış yapılmıştır.**Karşılaştırma:** Aksöyek, 2009: 85 (Panagia Pantobasilissa (Kemerli) Kilisesi, Apsis cephesi düzgün kesme taş üzerindeki kazıma haçlar.)**Tarihleme Önerisi:** -

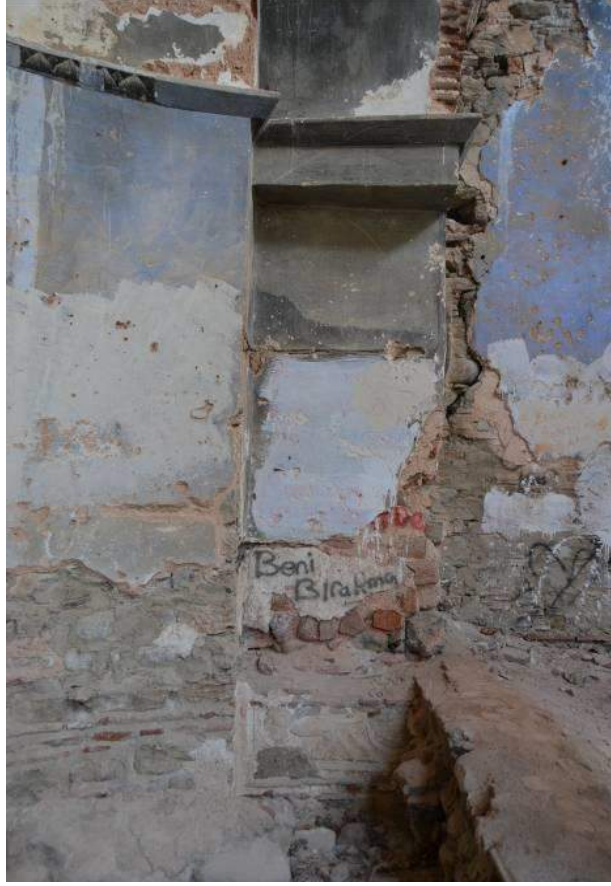
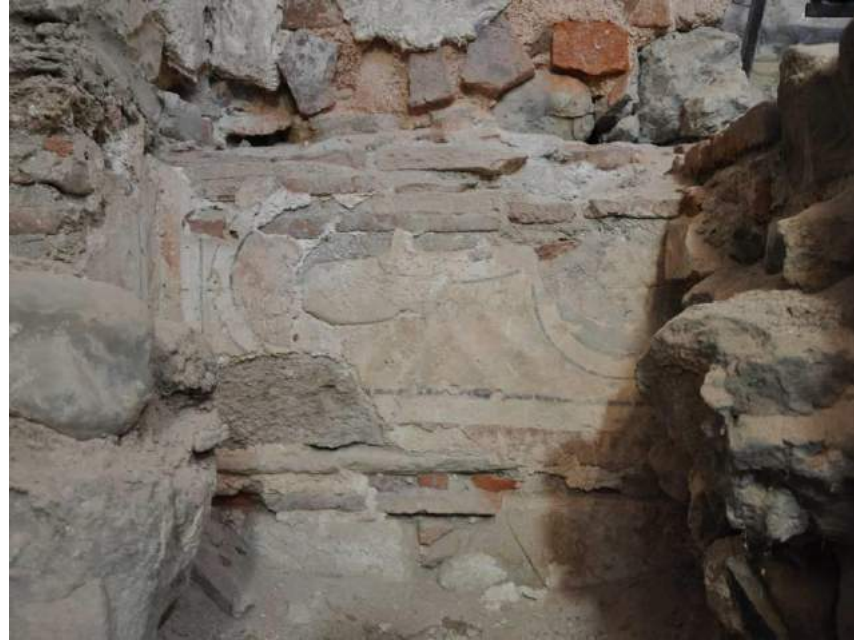
Apsiste ve apsis yarım kubbesinde bulunan sıva kalıntılarında yola çıkarak, geçmişte apsisin duvar resimleri ile bezeli olduğunu söylemek mümkündür. Günümüzde apsisin güney duvarında, beden seviyesinde geometrik bezemeler bulunmaktadır (Resim 188-189, Çizim 82). Bezemelerde kırmızı, siyah ve turuncu kök boya kullanımı görülmektedir.

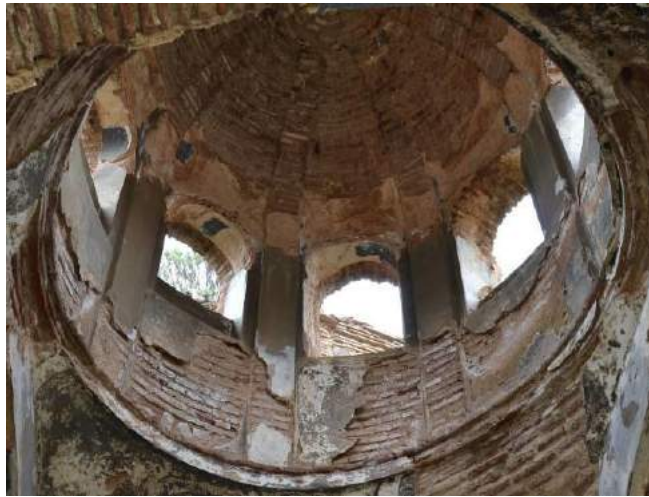
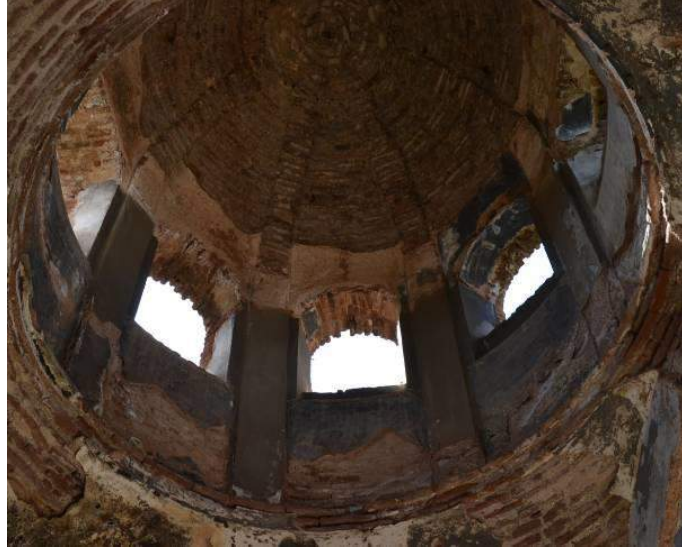
Nartekste kubbe kasnağında ve narteksin kuzey duvarında tasvirler bulunmaktadır. Günümüzde yer yer sıvaları kopmuş sahneler oldukça tahrip olmuş durumdadır (Resim 197-198). Kubbe kasnağında Tevrat konulu sahnelerin olduğu, sahnelerin üstlerinde bulunan Yunanca yazıtlar yardımıyla anlaşılmaktadır.

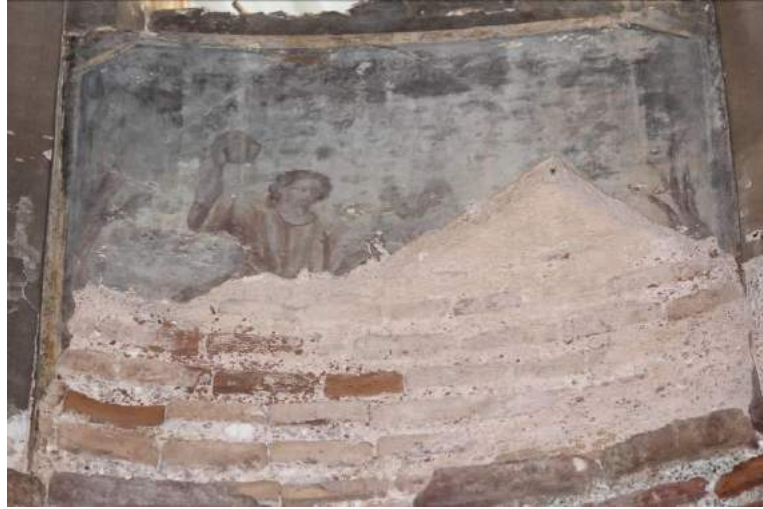
Resim 199. Narteks Kubbe Kasnağı, Batı Duvar, Habil’in Kabil’i Öldürmesi, Batıya Bakış (2017)

Narteksteki kubbe kasnağının batı duvarındaki “*Kabil’in Habil’i Öldürmesi*” sahnesi, kubbe kasnağındaki sahneler arasında günümüze gelebilmiş en anlaşılır sahnedir (Resim 199). Sahnenin üstünde Yunanca “*Η δολοφονία του Κάιν του Αβελ*”¹²⁸ yazıtı bulunmaktadır. Kabil’in belden yukarısının görüldüğü sahnede kırmızı ve gri kullanımı görülmektedir.

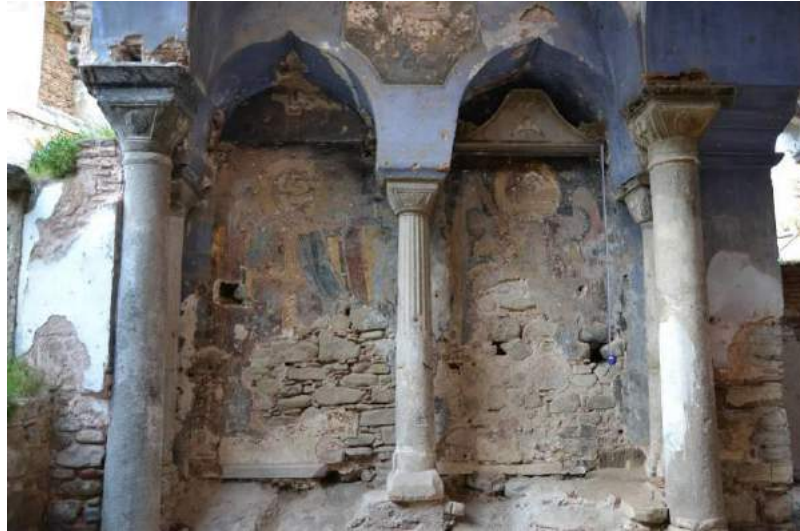
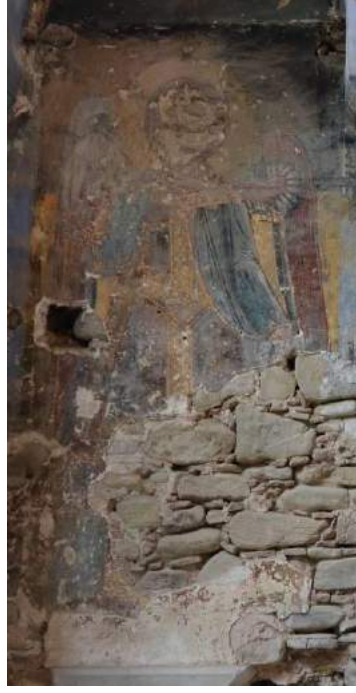
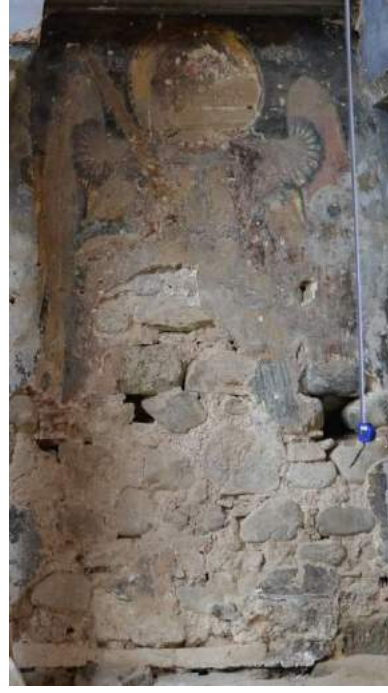
Resim 204. Narteks Kuzey Duvar, Başmelekler, Kuzeye Bakış (2015)

Narteksin kuzey duvarında iki başmelek (Gabriel ve Mikhael) tasviri yer almaktadır (Resim 204-206, Çizim 84). Melekler cepheden ve ayakta tasvir edilmiştir. Meleklerin halelerinde sarı, kanatlarında kırmızı, giysilerinde sarı ve mavinin tonları kullanılmıştır. Meleklerin yüzleri tamamen tahrip olmuş, yer yer sıvalar dökülmüştür.

Başmelekler Kilisesi'nde narteksin kuzey duvarında bulunan Başmelek Mikhael tasvirinin bir benzeri bölge içinde Panagia Pantobasilissa (Kemerli) Kilisesi'nin güneybatı köşe odasının güney duvarında karşımıza çıkmaktadır (Resim 228).

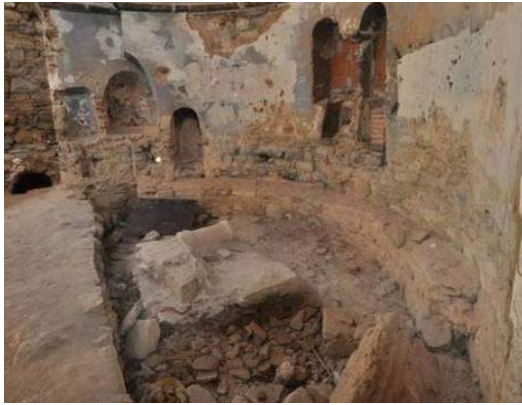
Resim 207. Başmelekler Kilisesi,
Synthronon, Kuzeydoğuya Bakış (2015)

Başmelekler Kilisesi'nde kathedranın hemen bitiminde üç basamaklı Synthronon kalıntıları görülmektedir (Resim 207). Yakın çevre ve yayınlar incelendiği zaman Ioannes Theologos Pelekete (Aya Yani) Manastırı Kilisesi'nde de üç basamaklı bir Synthronon olduğu anlaşılmaktadır (Çizim 98).

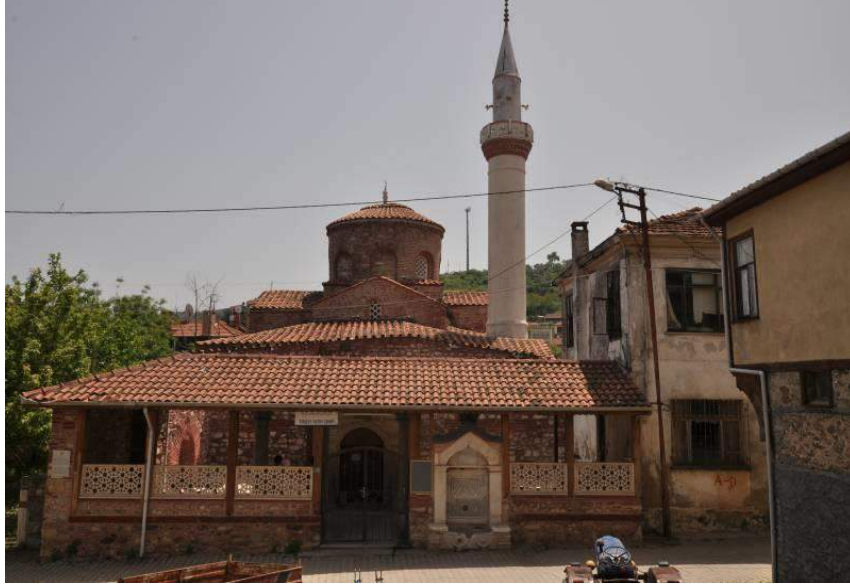
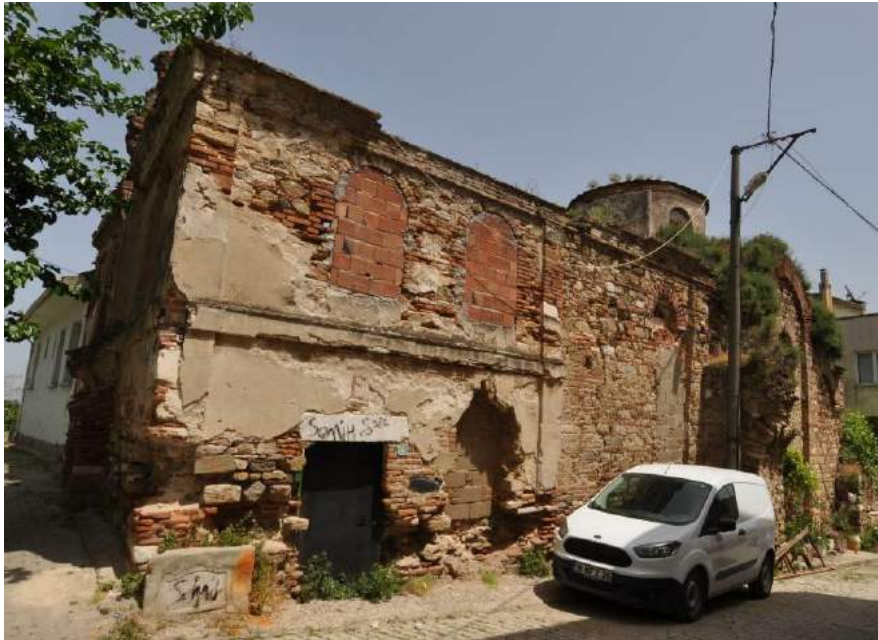
Resim 208. Tirilye, Fatih Camisi, Batı Cephe, Doğuya Bakış (2015)

Başmelekler Kilisesi'nde kubbe kasağının yüksek olduğu görülmektedir. Tirilye Fatih Camisi'nde ve Tirilye, Panagia Pantobasilissa (Kemerli) Kilisesi'nde buna benzer bir uygulama söz konusudur (Resim 208-209).

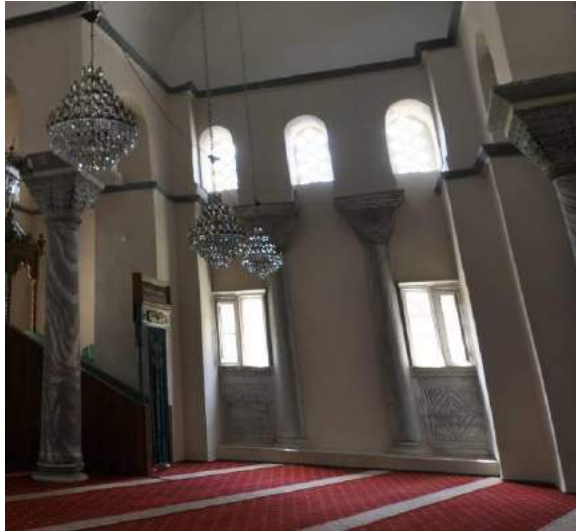
Başmelekler Kilisesi'nin kuzey duvarında üçlü açıklık (tribelon) uygulaması görülmektedir. Bu uygulamanın benzerine Tirilye, Fatih Camisi'nin güney duvarında (Resim 210) ve İstanbul, Konstantin Lips Mnastırı'nın güney duvarında rastlamak mümkündür (Resim 211).

Resim 210. Tirilye Fatih Camisi, Üçlü Açıklık, Güney Duvar, Güneye Bakış (2015)

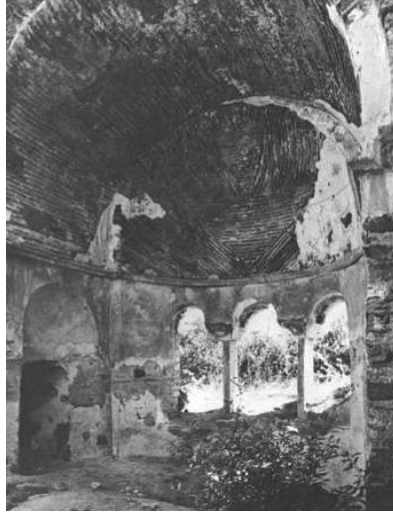
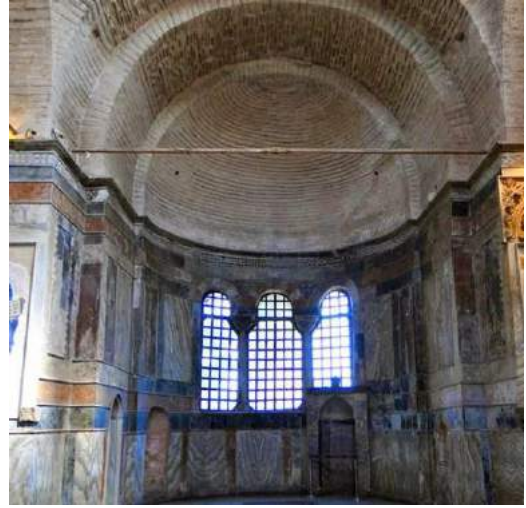
Resim 212. Gemlik Kurşunlu Manastırı Kilisesi, Apsis Üçlü Açıklık Düzenlemesi (Ousterhout, 1999: 223)

Üçlü açıklık (Tribelon) kullanımının apsis duvarında uygulanmasına örnek olarak Gemlik Kurşunlu Manastırı Kilisesi'ni ve İstanbul Khora Manastırı Kilisesi'ni göstermek mümkündür (Resim 212-213).

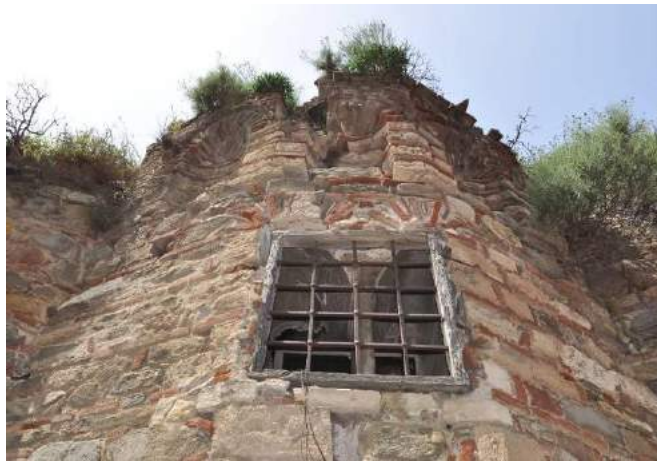
Resim 214. Tirilye, Panagia Pantobasilissa (Kemerli) Kilisesi, Doğu Cephe Kör Niş Uygulaması, Batıya Bakış (2015)

Başmelekler Kilisesi'nin doğu cephesinde cepheyi hareketlendirmek için kör nişlerin kullanıldığı görülmektedir. Buna benzer bir uygulama Tirilye, Panagia Pantobasilissa (Kemerli) Kilisesi'nin doğu cephesinde de karşımıza çıkmaktadır (Resim 214).

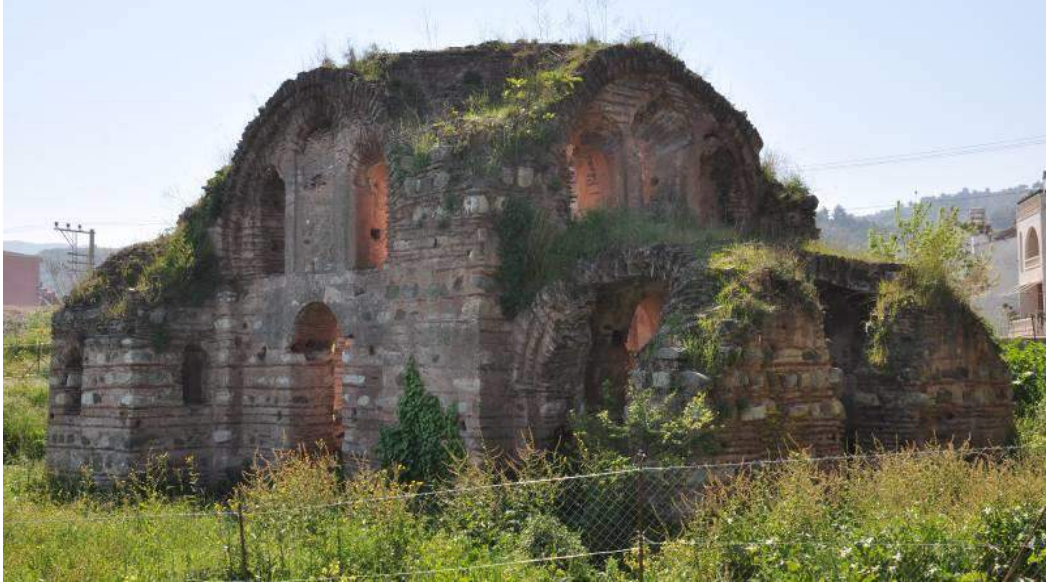
Resim 215. Gemlik Kurşunlu Manastırı Kilisesi, Güneydoğuya Bakış (2015)

Anadolu'nun batı kıyısı boyunca ve İstanbul yapılarında taş ile birlikte kullanılan tuğla, Başmelekler Kilisesi'nde de taş ile birlikte kullanılmıştır. Kiborion plan tipini yansıtan yapılar içinde Gemlik Kurşunlu Manastırı Kilisesi'nde ve İstanbul Khora Manastırı Kilisesi'nde de taş ve tuğlanın beraber kullanıldığı görülmektedir (Resim 215-216).

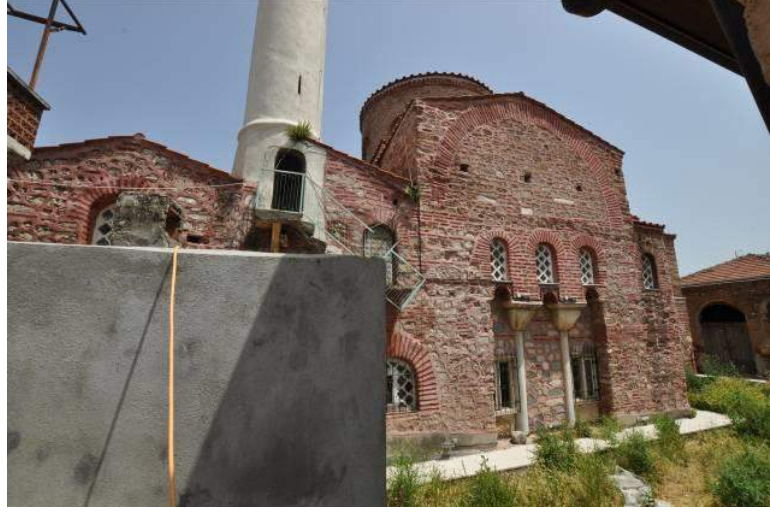
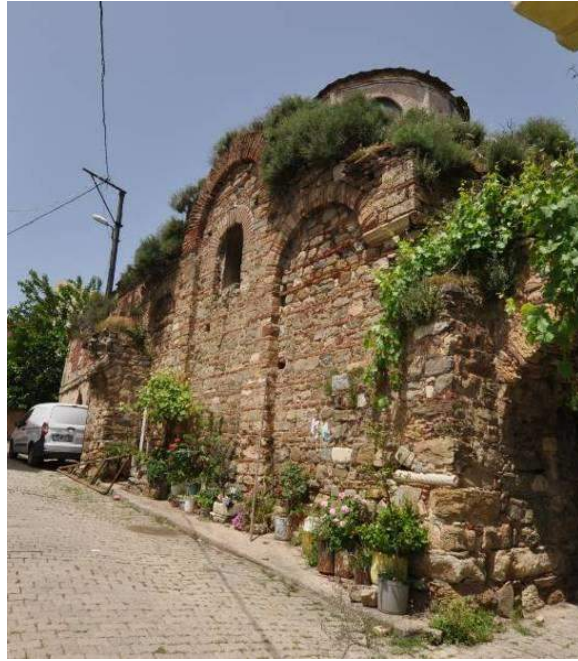
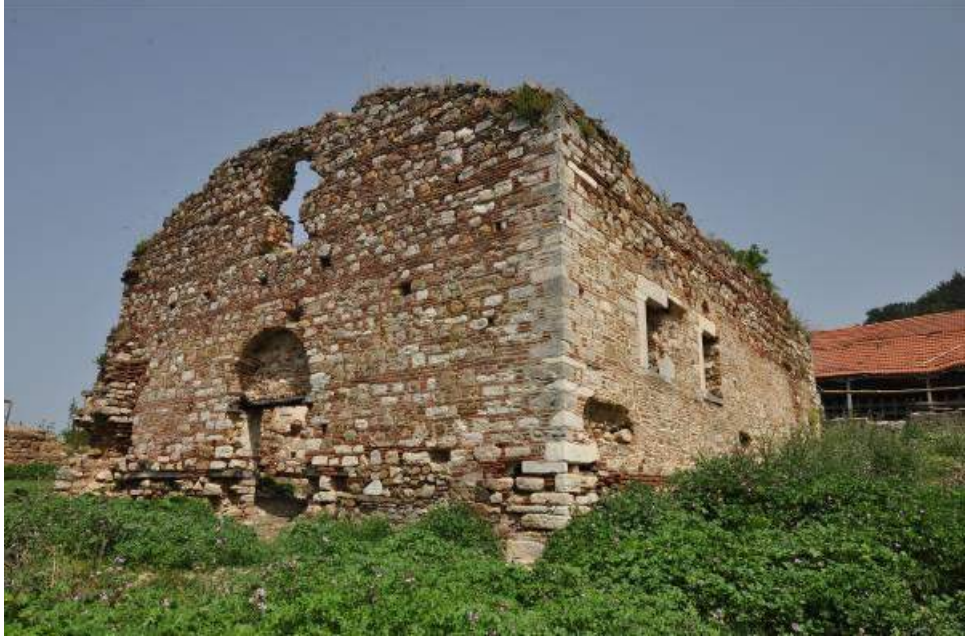
Resim 217. Tirilye Fatih Camisi, Güney Cephe, Kuzeydoğuya Bakış (2015)

Yakın çevredeki yapılar incelendiğinde ise Tirilye Fatih Camisi'nin cephelerinde tuğla, moloz taş ve düzgün kesme taş, Panagia Pantobasilissa (Kemerli) Kilisesi'nde ve Ioannes Theologos Pelekete (Aya Yani) Manastırı Kilisesi'nde de tuğla ve kaba yonu kesme taş malzeme kullanıldığı görülmektedir (Resim 217-219).

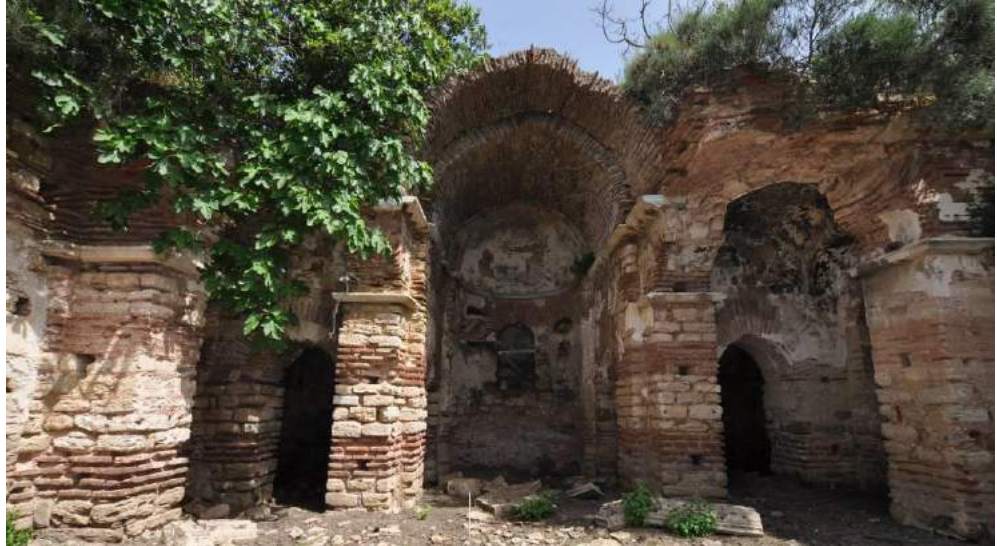
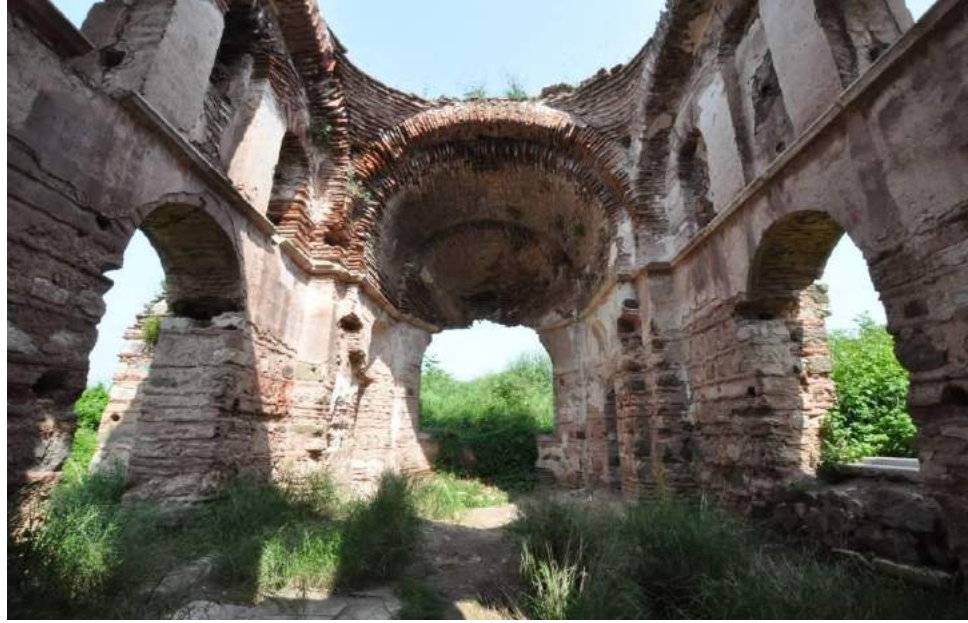
Resim 220. Ioannes Theologos Pelekete (Aya Yani) Manastırı Kilisesi, Mermer Silme,
Doğuya Bakış (2015)

Orta Bizans dönemi kiliselerinde cephelerde yatay hareketliliği sağlayan silmeler naos ve nartekste de görülmektedir. Başmelekler Kilisesi'nde naos ve narteksi baştanbaşa saran silme bölgedeki Ioannes Theologos Pelekete (Aya Yani) Manastırı Kilisesi'nde (Resim 220) ve Gemlik Kurşunlu Manastırı Kilisesi'nde de görülmektedir (Resim 221).

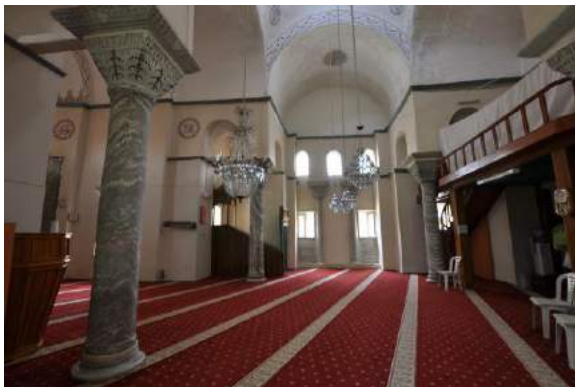
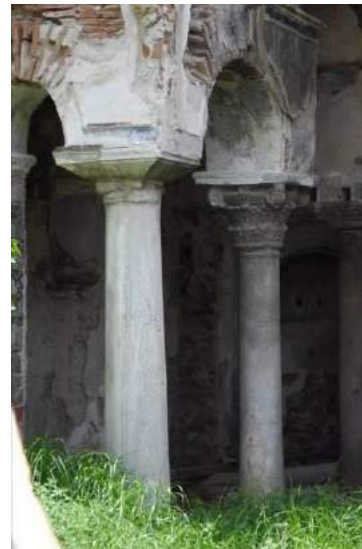
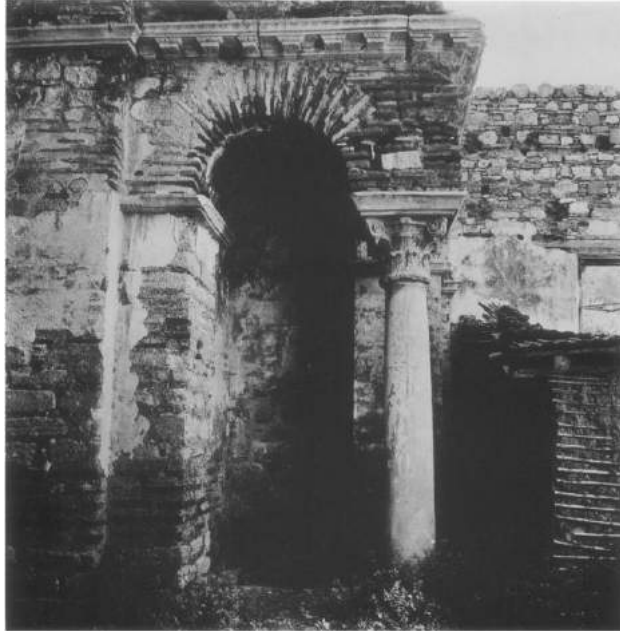
Resim 222. Trilye Fatih Camisi,
Sütun ve Başlıklar, Güneye Bakış (2015)

Başmelekler Kilisesi'nde yapının duvarlarında, cephelerinde, sütun ve başlıklarda devşirme malzeme kullanıldığı görülmektedir. Yakın çevre incelendiği zaman devşirme malzeme kullanımının Trilye Fatih Camii'de ve Panagia Pantobasilissa (Kemerli) Kilisesi'nde sütun ve başlıklarında, Ioannes Theologos Pelekete (Aya Yani) Manastırı Klisesi'nde ise çok sayıda erken döneme ait devşirme malzeme kullanıldığı tespit edilmiştir (Resim 222-224).

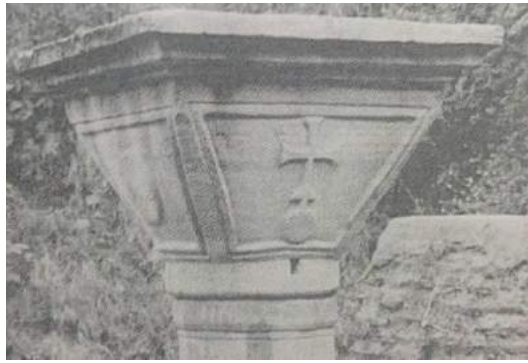
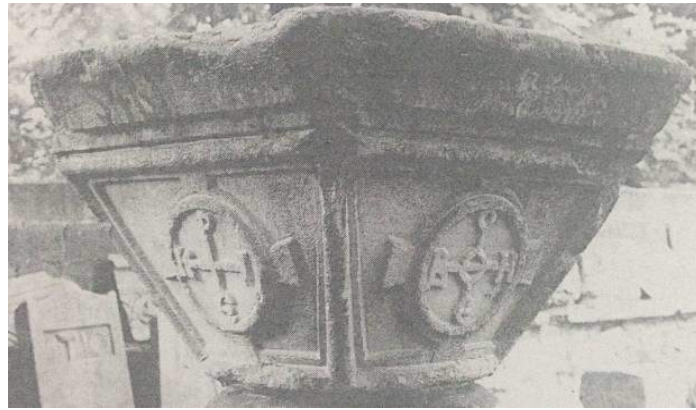
Resim 225. Aya İrini Kilisesi,
Sütun Başlığı (564 tarihli) (Zollt, 1994)

Başmelekler Kilisesi'ndeki sütun başlıklarını İstanbul Aya İrini Kilisesi'nde (Resim 225), İstanbul Aya Sofya Kilisesi bahçesinde (Resim 226) ve Arkeoloji Müzesi bahçesinde (Resim 227) bulunan erken dönem başlıklarıyla benzerlik gösterdiği görülmektedir.
