**BURSA, KUMYAKA (Sige),
BAŞMELEKLER (Archangeloi) KİLİSESİ**

Doktora Tezi

Ankara, 2018

Başmelekler Kilisesi Bithynia Bölgesi'nde, Bursa'nın 36,6 km. kuzeybatısında, Mudanya ilçesinin 6,5 km. batısında, Tirilye'nin 5 km. doğusunda, Kumyaka Beldesi sınırları içerisinde yer almaktadır.

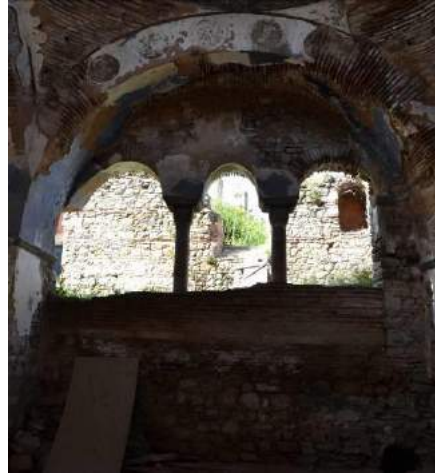
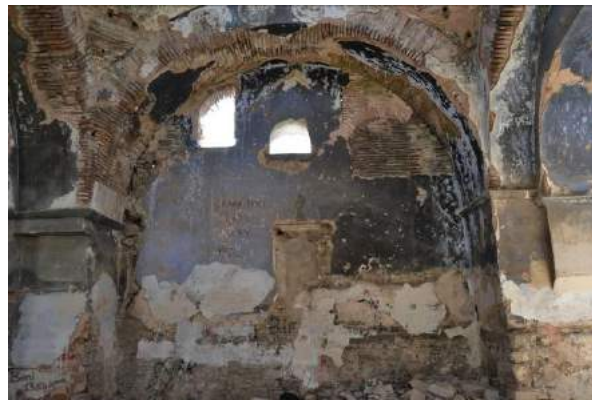
Resim 229. Naos, Kuzey Duvar, Kuzeye Bakış (2015)

Günümüzde naosun kuzey duvarının üst seviyesindeki üçlü açıklığın (tribelon) güneyde de olup olmadığı araştırmacılar tarafından tartışma konusudur. Hasluck üçlü açıklığın yapının orijinalinde hem kuzeyde hem de güneyde olduğunu ve yapıya aydınlatmak için dekoratif amaçlı düzenlendiğini belirtirken (1906/7: 297), Buchwald malzeme ve teknikten yola çıkarak yapının orijinalinde kuzey ve güney duvarlarda üçlü açıklığın bulunabileceğini fakat bu üçlü açıklığın ya yan neflere ya da şapellere açılıyor olabileceğini belirtmiştir (1969: 24-25). Araştırmacıların görüşlerinden ve güney duvarda kuzey duvar ile aynı eksende yer alan eksenin batısındaki kemer izlerinden ve eksendeki pencerenin kuzey duvardaki üçlü açıklığın eksenindeki pencere ile aynı boyutlarda ve aynı şekilde olmasından yola çıkarak yapının orijinalinde güney duvarda da üçlü açıklık bulunduğunu söylemek mümkündür (Resim 229-230, Çizim 103-104).

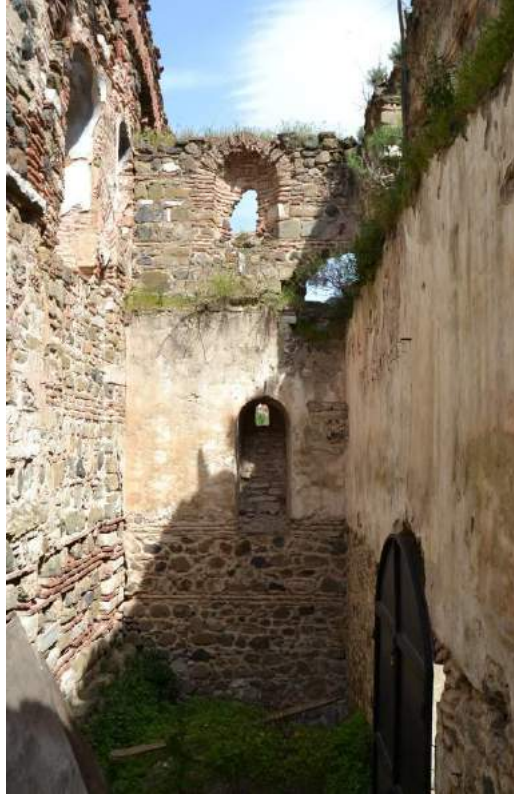
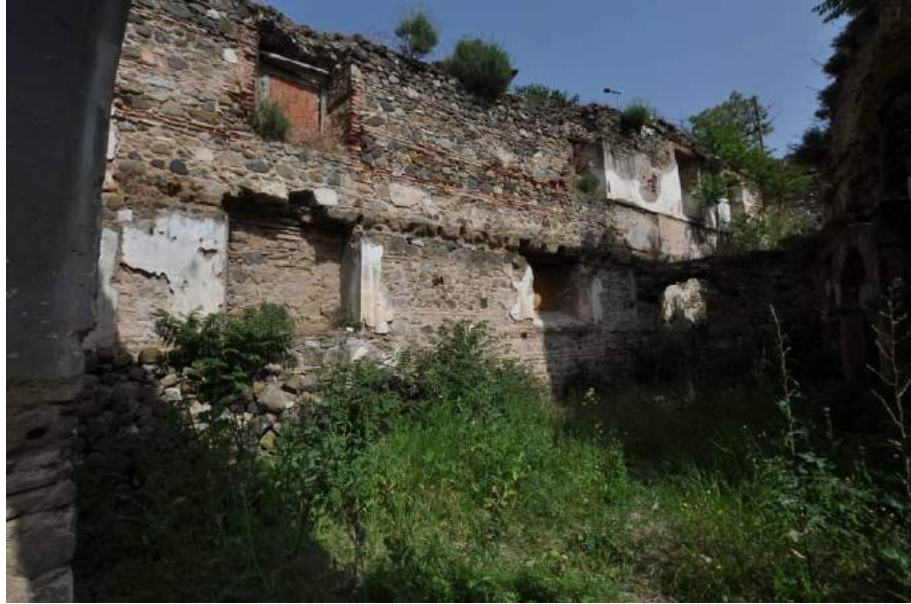
Resim 232. G Mekanı (Aziz Nikolaos Şapeli), Kat İzleri, Doğuya Bakış (2015)

C Mekanının (Aziz Haralambos Şapeli) kuzey, doğu ve batı duvarları; A Mekanının (Eksonarteks) batı duvarı; G Mekanının (Aziz Nikolaos Şapeli) güney, doğu ve kuzey duvarının bir bölümü ve D Mekanının (Kuzeydoğu Mekan) kuzey, doğu ve batı duvarların malzeme ve teknikleri doğrultusunda 19. yüzyıl eklentileri oldukları araştırmacılar tarafından da kabul edilmektedir (Hasluck, 1906/7: 295, 297; Buchwald, 1969: 30-33). Hasluck araştırmasında G Mekanının (Aziz Nikolaos Şapeli) ve A Mekanının (Eksonarteks) üst katında kadınlara ait bir galerinin olduğunu ve galeriye C Mekanının (Aziz Haralambos Şapeli) kuzeyinden, naosun batısından ve H Mekanının (Giriş Mekanı) kuzeyinden toplamda üç girişin olduğunu¹³¹; G Mekanının (Aziz Nikolaos Şapeli) alt katında güneyden girişi olan bir dükkan, üst katında ise A Mekanının (Eksonarteks) doğusundan girişi olan bir şapel olduğunu belirtmektedir (1906/7: 295, 297). Bu bilgiler ve mekanların duvarları ve pencerelerin dizilişleri incelendiğinde G Mekanının (Aziz Nikolaos Şapeli) üç katlı (Resim 232), A Mekanının (Eksonarteks) ve B Mekanının (Anargyri/İyileştirme Hücresi) iki katlı (Resim 233), C Mekanının (Aziz Haralambos Şapeli) ise bir katlı olduğu anlaşılmaktadır (Çizim 113-122).

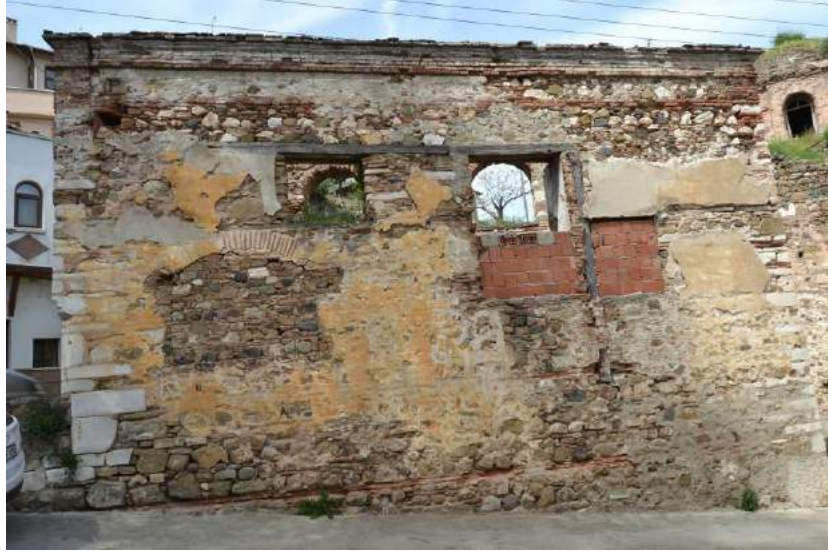
Resim 234. H Mekanı (Giriş Mekanı) Güney Cephe, Malzeme ve Teknik, Kuzeye Bakış (2015)

Hasluck, H Mekanının (Giriş Mekanı) ve güneyindeki müştemilata bağlanan köprünün 1862 yılındaki onarımlarda yapılmış olabileceğini belirtirken Buchwald da bu görüşü desteklemektedir (Hasluck, 1906/7: 297; Buchwald, 1969: 32-33). Güney cephedeki malzeme ve tekniğin yapının başka bölümlerinde olmaması bu görüşleri destekler niteliktedir (Resim 234).

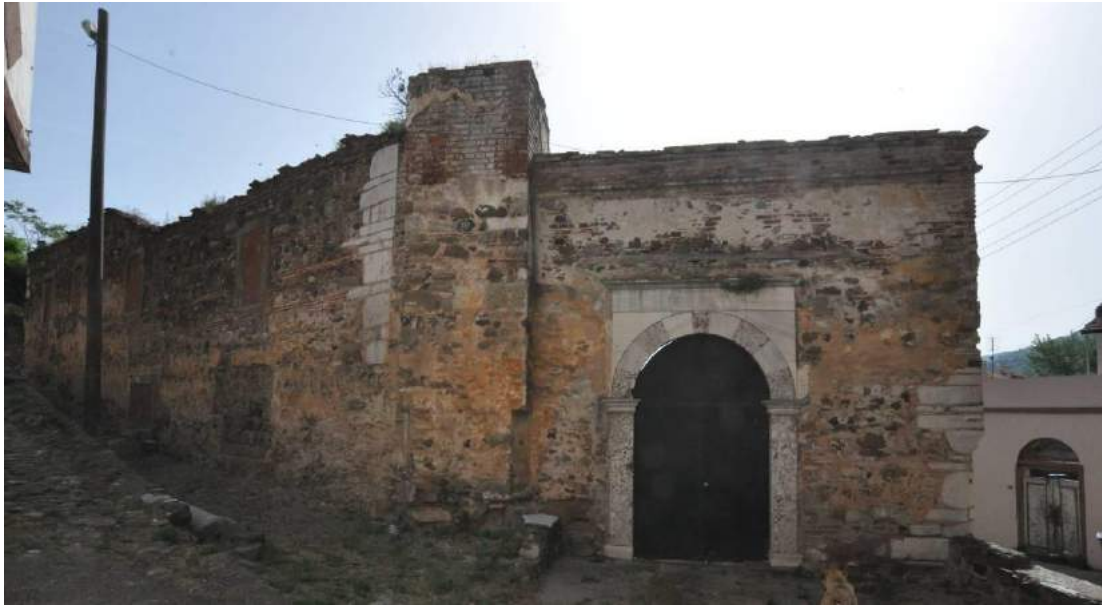
Resim 235. H Mekanının (Giriş Mekanı) Batı Cephesinde Bulunan Çan Kulesi, Doğuya Bakış (2015)

Buchwald'ın tarihlendirmediği H Mekanının (Giriş Mekanı) güneybatı cephesi, Hasluck ve Buchwald'ın planları karşılaştırıldığında, 1906 ile 1969 tarihleri arasındaki bir zamanda değiştirilmiş ve günümüzde izleri bulunan çan kulesinin eklenmiş olduğu anlaşılmaktadır (Resim 235, Çizim 123-128).

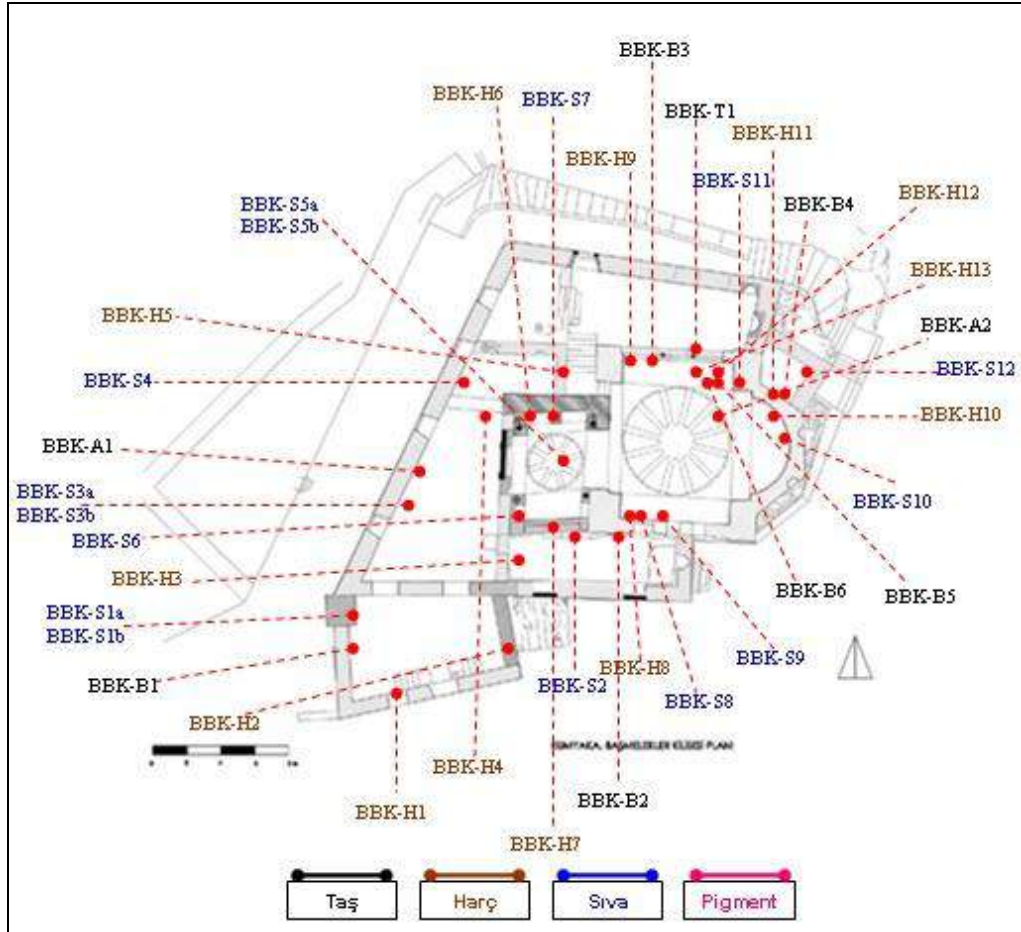
(*) Belirtilen rakamlar örnekleme sırasını ifade etmektedir

Şekil 1. Başmelekler Kilisesi Örneklemeleri

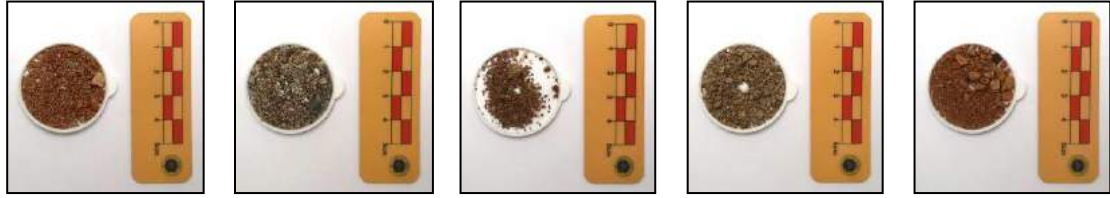
Harç Örnekler

Şekil 5. Başmelekler Kilisesi (a) harç ve (b) sıva örnekleri agregalarında sistematik eleme ile belirlenen dağılım (Granülometrik Analiz)

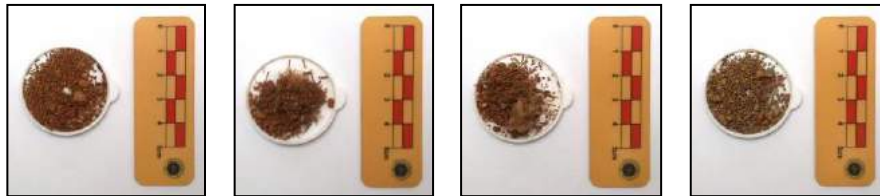
Şekil 6. Başmelekler Kilisesi harç ve sıva örneklerinin agregaları

Başmelekler Kilisesi'ne ait örneklerin (taş, tuğla, harç ve sıva) ince kesitleri hazırlanmış ve optik mikroskopta incelenmiştir. İnce kesitler; örneklerde dıştan içe doğru tüm tabakaları gösterecek şekilde taş ve tuğla örnekleri için doğrudan, harç ve sıva örneklerde sertleştirme yapılarak hazırlanmıştır (Kerr 1977; Rapp, 2002). İncelemelerde LEICA Research Polarizan DMLP Model alt ve üstten aydınlatmalı optik mikroskop kullanılmıştır. Fotoğraflamalar mikroskoba bağlı Leica DFC280 dijital kamerayla, değerlendirmeler de Leica Qwin Digital Imaging Programı kullanılarak yapılmıştır. Agregayı oluşturan kayaç ve mineraller Point Counting Programı ile tanımlanmışlardır (Tablo 5a-5d ve Şekil 7).

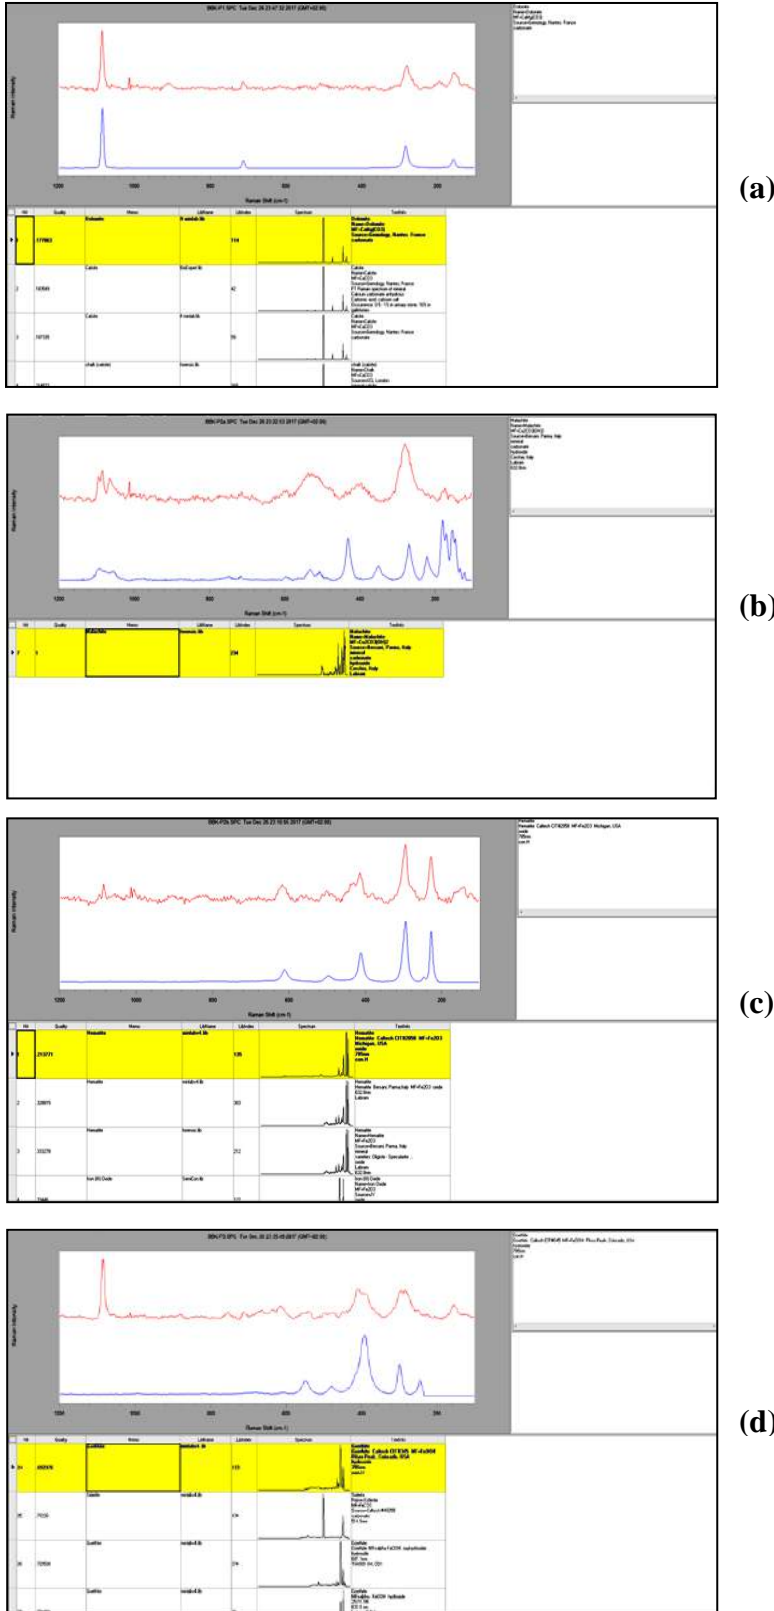
Şekil 11. Raman analizi ile incelenen boya/pigment örneklerin grafik dökümleri: (a) BBK-P1 (dolomit), (b) BBK-P2a (malahit), (c) BBK-P2b (hematit) ve (d) BBK-P3 (siderit)

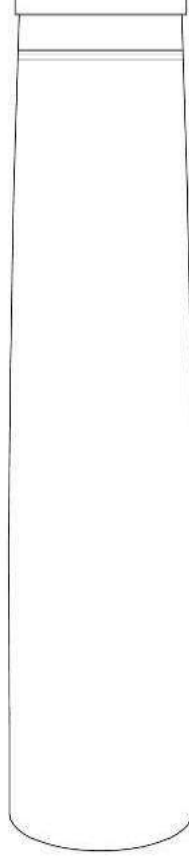
Çizim 47. Kat.No.15,
Doğudaki Sütun
(Çizen: YPD, Genim-2016)

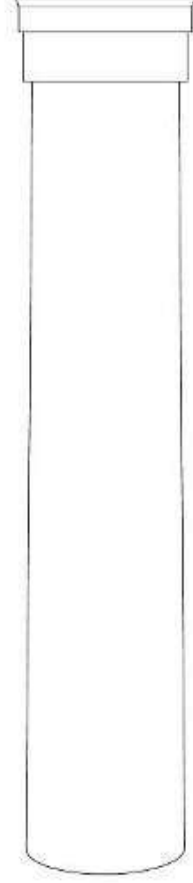
Çizim 48. Kat.No.16,
Batıdaki Sütun
(Çizen: YPD, Genim-2016)
