**AÇIK İŞLETME PATLATMALARINDAN  
KAYNAKLANAN TİTREŞİMLERİN YAKIN YERALTI  
İŞLETMELERİNDEKİ ETKİLERİNİN İNCELENMESİ VE  
EN AZA İNDİRİLMESİ**

**INVESTIGATION AND MINIMISATION OF THE  
EFFECTS OF VIBRATION DUE TO SURFACE MINE  
BLASTS ON NEARBY UNDERGROUND MINES**

Hacettepe Üniversitesi  
Eğitim Öğretim ve Sınav Yönetmeliğinin  
Maden Mühendisliği Anabilimdalı İçin Öngördüğü  
YÜKSEK LİSANS TEZİ olarak hazırlanmıştır.

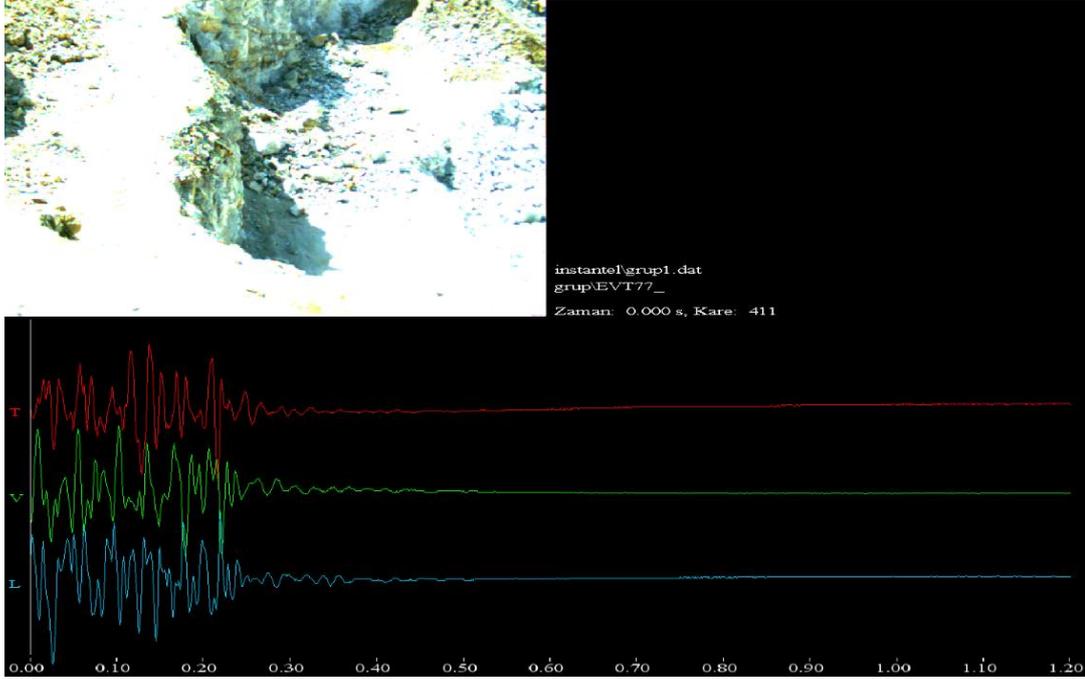
Şekil 4.2. Sıfır zamanındaki titreşim ve patlamanın başladığı YHVK karesi

ilişkilendirilir [55]. Senkronize edilmiş YHVK görüntüsü ile sismik sinyallerin karşılaştırılması, patlatmaların doğası hakkında çok önemli bilgiler sağlar. Bir başka deyişle sıfır zamanında, titreşimin başladığı anla görüntü karesi eşleştirilmiştir. Titreşim verisinin üç bileşeni ((T)ransversal, (V)ertical, (L)ongitudinal) Şekil 4.2’de YHVK görüntüsünün altındadır. En alttaki eksen zaman eksenidir.

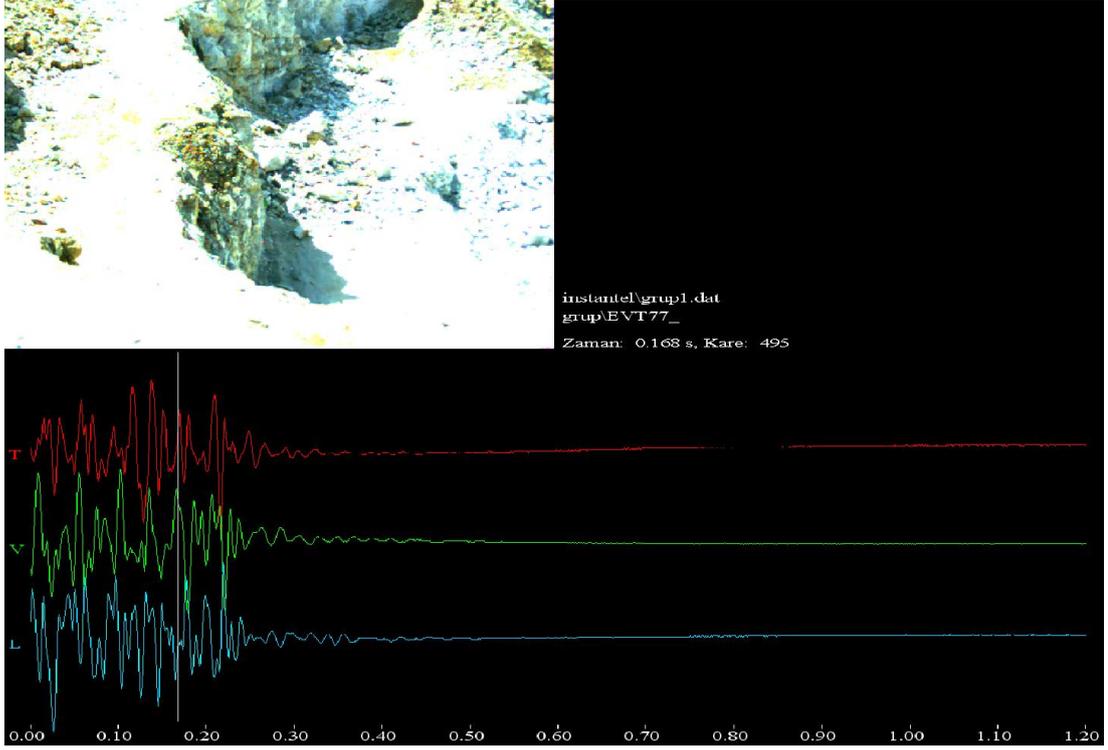
Şekil 4.3. Aynadan arkaya doğru yarık gelişmeye başlarken yanıl bileşendeki genlik artması

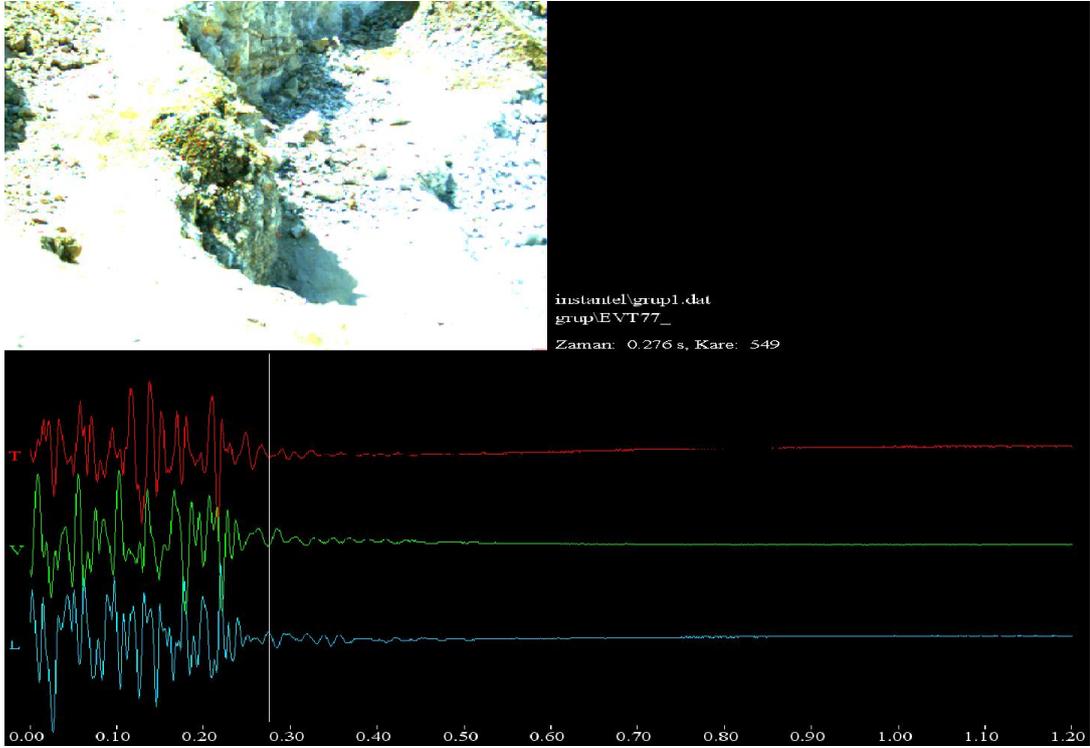
Şekil 4.4. Gelişen yarıkla beraber kütlenin ana kayadan kopmaya başlaması ve titreşimlerin azalması

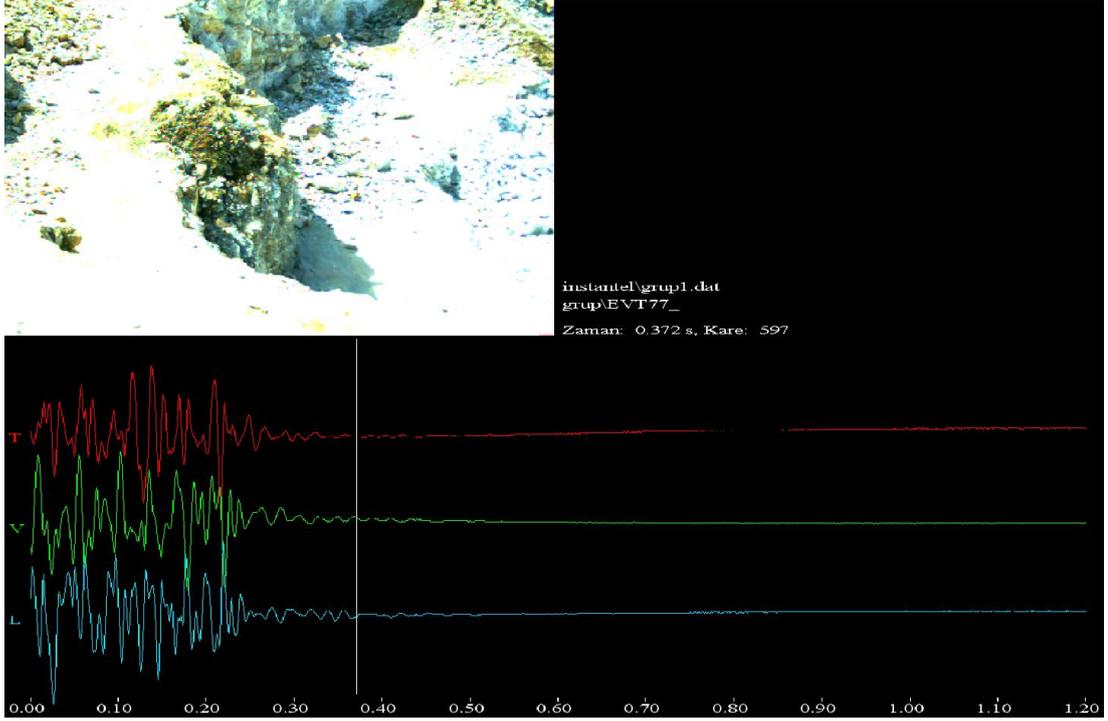
Şekil 4.5. Ana kayadan ayrılan ve ötelenmeye başlayan kütlede yere düşen parçaların yarattığı titreşimler (Ana kayadan ayrılırken ortaya çıkan büyük genlikler gözlenmiyor)

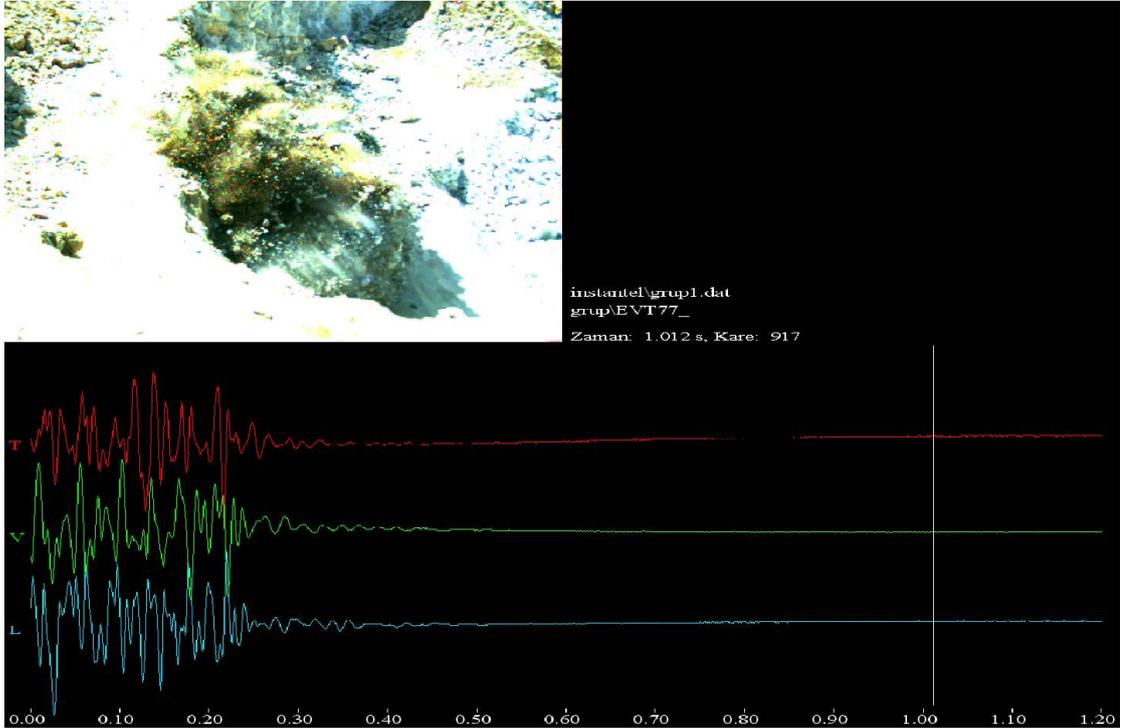
Şekil 4.6. Kopan kütlelerin yere düşerken yarattığı titreşimler

Şekil 4.6'da gözlenen küçük genlikli titreşimler, ötelenen kütlelerin yere düşmeleriyle oluşan titreşimlerdir.

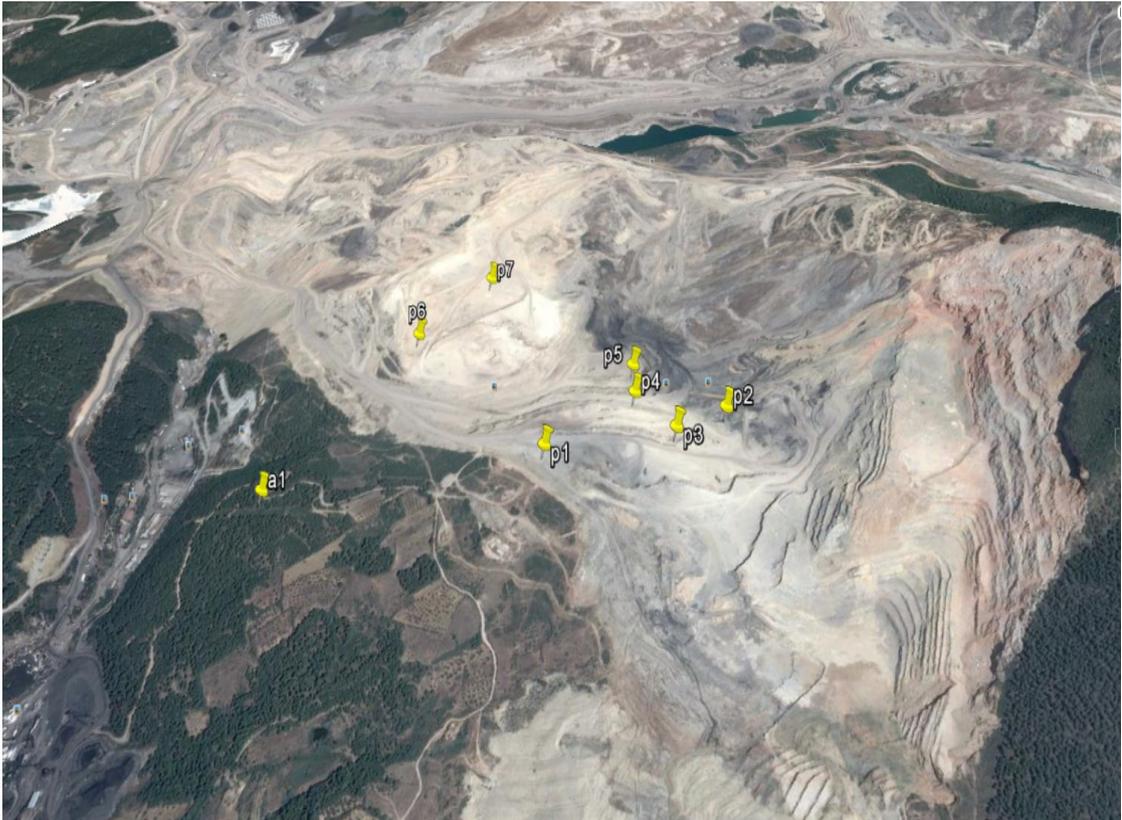
Şekil 5.1. 10-11 Kasım 2015 tarihinde yapılan patlatma ve ölçüm lokasyonları [56]

TKİ-ELİ Eynez Açık İşletmesindeki patlatmalardan kaynaklanan titreşimlerin Eynez Karanlık dere yeraltı ocağına etkilerini anlayabilmek için 10-11 Kasım 2015 tarihlerinde bir dizi çalışma yapılmıştır. Şekil 5.1’de patlatma ve ölçüm lokasyonları verilmektedir.

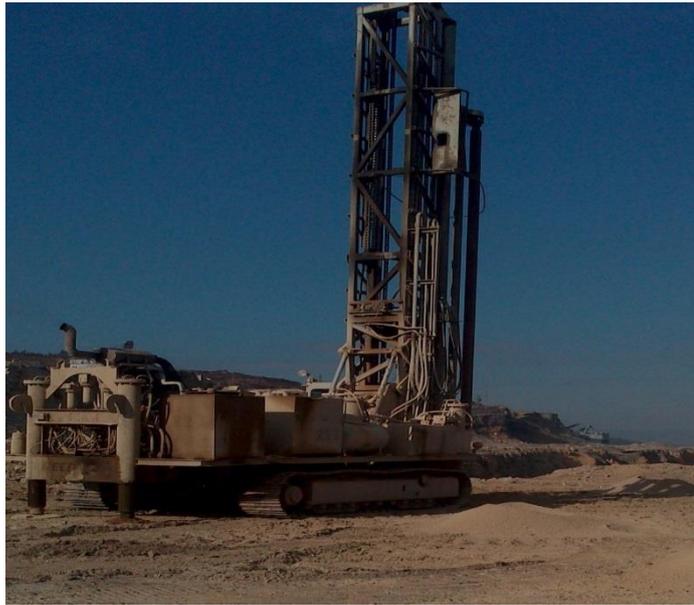
Şekil 5.2. Deliklerin delinme işlemi

Şekil 5.2, 5.3 ve 5.4' de sırasıyla delme işlemi, patlayıcı maddeler ve titreşim ölçüm cihazlarını göstermektedir.

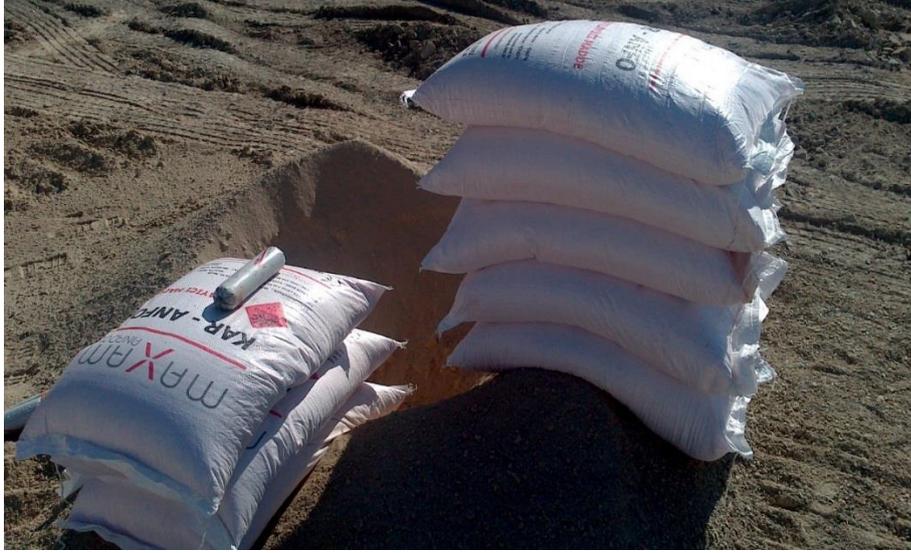
Şekil 5.3. Delikler için kullanılacak ANFO ve dinamit

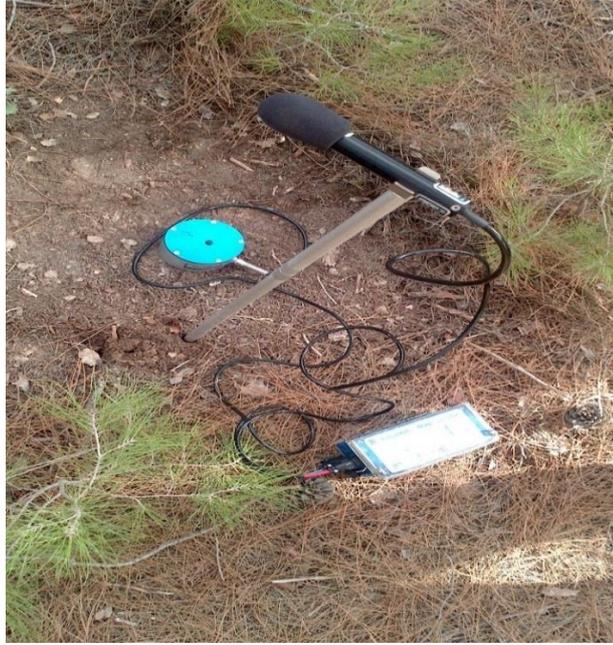
Şekil 5.4. Patlatma titreşimlerini ölçen cihaz, jeofon ve mikrofon

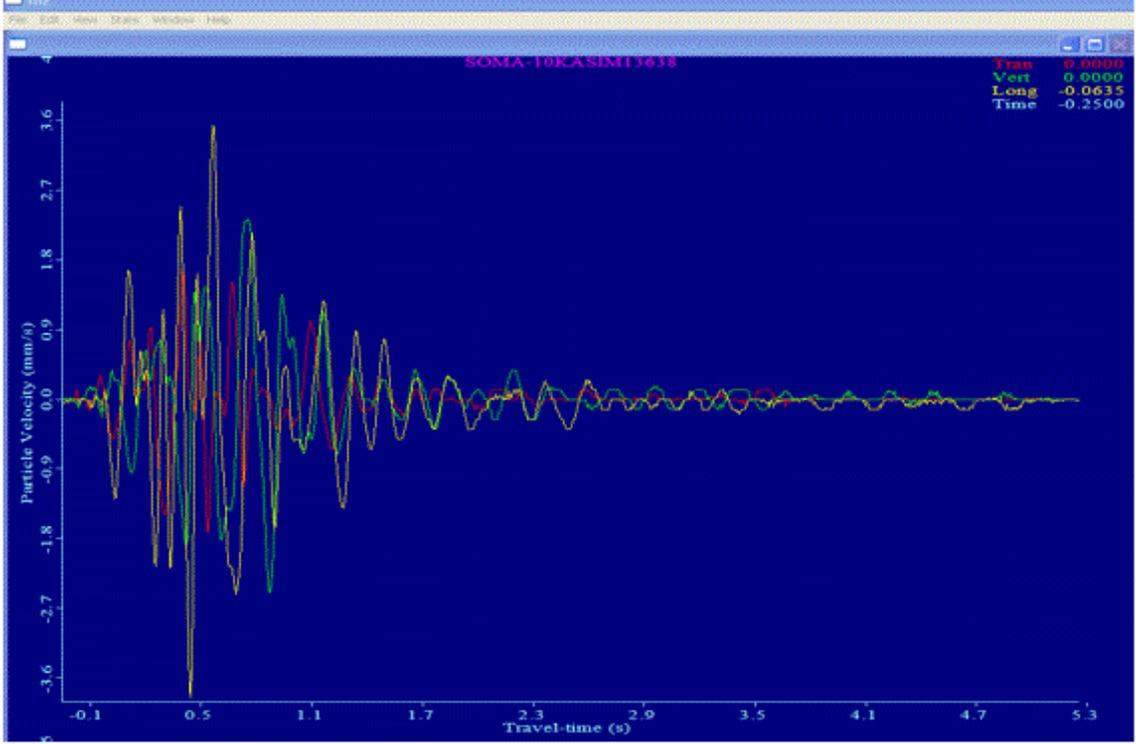
Şekil 5.5. Soma TKİ-ELİ EynezAçık Ocağında 10 Kasım 2015’de yapılan patlatmanın (patlatma kotu:506m), patlatma yapılan kottan 51m aşağıdaki kotta (kot: 455m) alınan 3 bileşendeki titreşim kaydı

Şekil 5.5 ve 5.6, sırasıyla TKİ-ELİ Eynez Açık Ocağında 10 Kasım 2015'de yapılan patlatmanın (patlatma kotu:506m), patlatma yapılan kottan 51 m aşağıdaki kotta (kot: 455m) ve 76 m aşağıdaki kotta (kot:430 m) alınan 3 bileşendeki titreşim kayıtlarını göstermektedir. Gerek Çizelge 5.2'deki en yüksek parçacık hızı genliklerine, gerekse de Şekil 5.5 ve 5.6'daki sinyallere bakıldığında, patlatma bölgesinden aşağıdaki kotlarda bulunan cihazlardan, en altta olanı, yani kömür kotuna konanı, bir üst kottakine göre daha yüksek titreşim genliği ölçmüştür. Özellikle Şekil 5.6'da, 2. saniyeden sonra, düşey bileşende tekrar bir genlik artışı dikkati çekmektedir. Cihaz 13638, patlatmaya düşey mesafede cihaz 12270'e göre daha yakın olmasına rağmen, daha düşük titreşim genlikleri ölçmüştür. Bunun nedeni kömürün kanal dalgası özelliğidir.

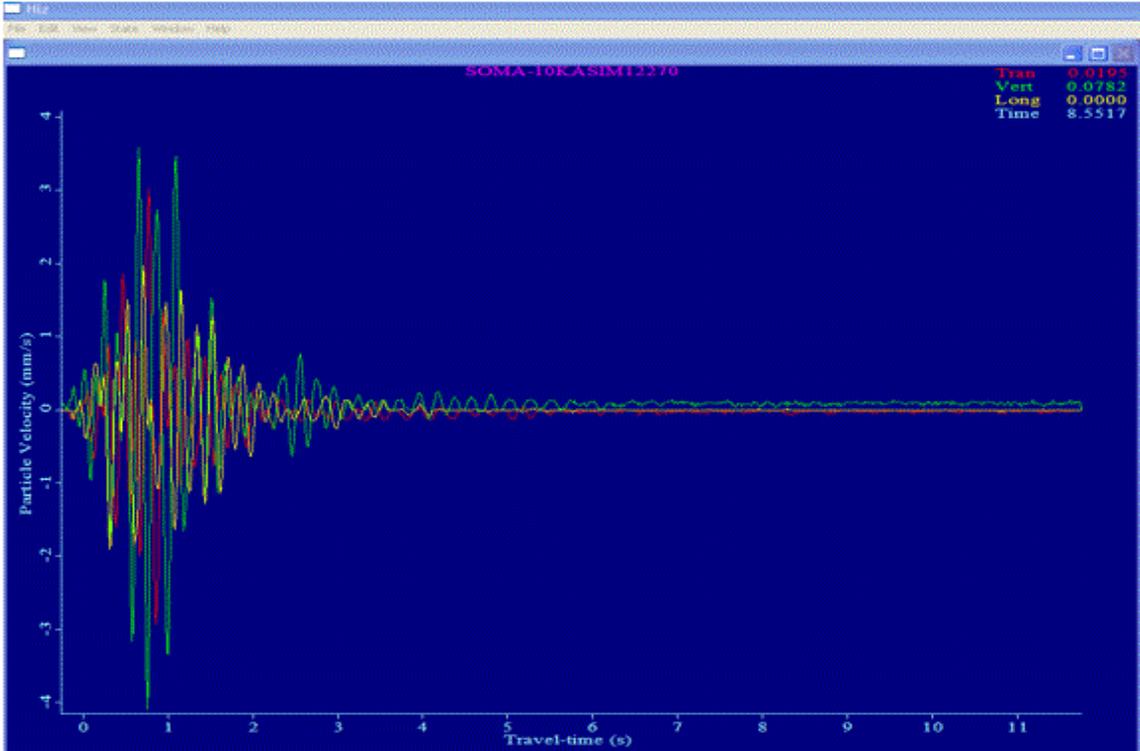
Şekil 5.6. Soma TKİ-ELİ Eynez Açık Ocağında 10 Kasım 2015’de yapılan patlatmanın (patlatma kotu:506m), patlatma yapılan kottan 76 m aşağıdaki kotta, kömür kotunda (kot: 430 m) alınan 3 bileşendeki titreşim kaydı

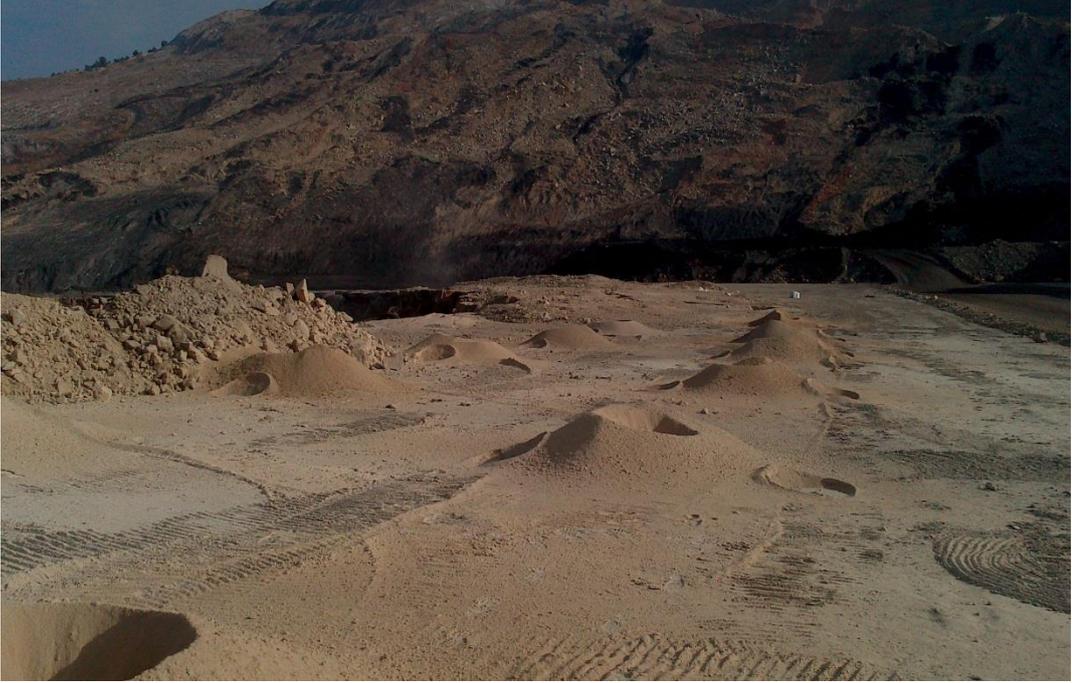
Şekil 5.7. 11 Kasım 2015 tarihli patlatmalardan deliklerin delinmiş haldeki görüntüsü

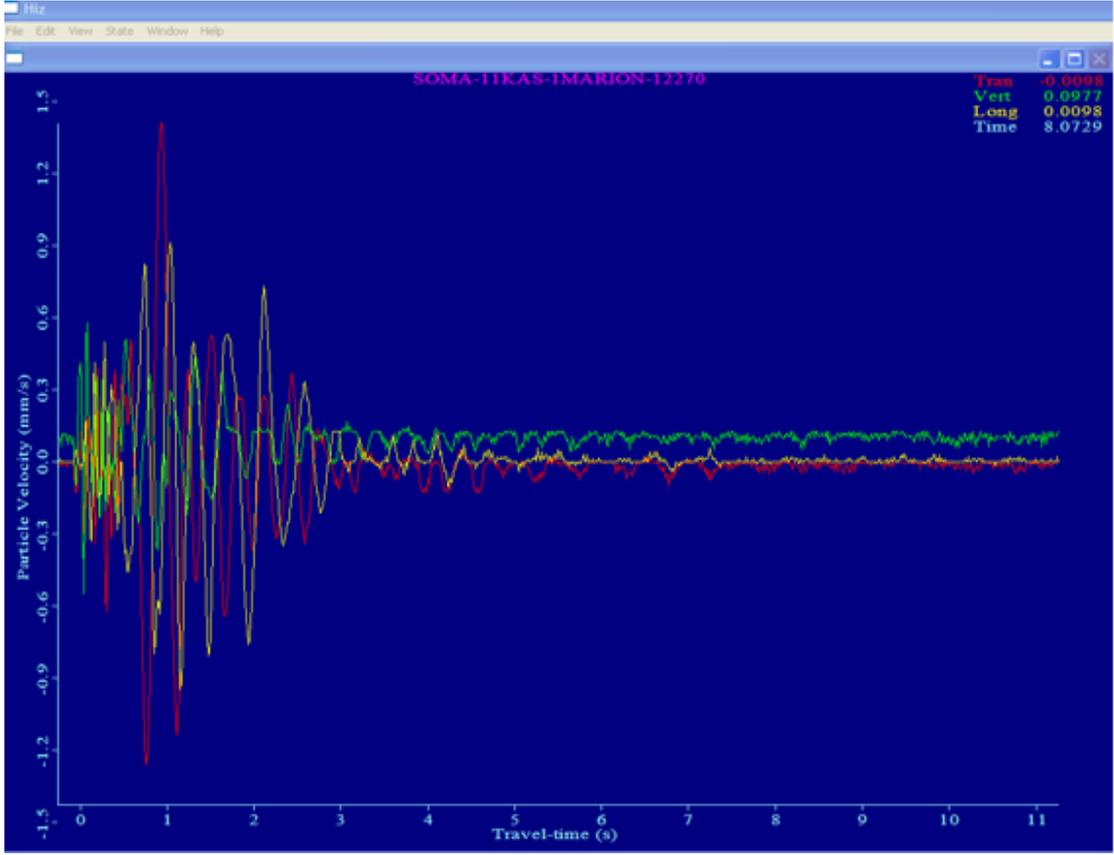
Şekil 5.8. Soma TKİ-ELİ Eynez Açık Ocağında 11 Kasım 2015’de yapılan patlatma#2’nin, yeryüzündeki cihaz#12270’den alınan 3 bileşendeki titreşim kaydı (R:670m)

Şekil 5.8-5.13 arasında, Patlatma#2, Patlatma#3 ve Patlatma#4'den kaynaklanan titreşimlerin, Soma Eynez Yeraltı ocağında ve bu lokasyonda yeryüzündeki izdüşümüne yerleştirilen cihazda alınan üç bileşenli titreşim genlikleri verilmiştir. Patlatma#1'den herhangi bir cihazdan kayıt alınamamıştır.

Şekil 5.8, 5.9, 5.10, 5.11, 5.12, 5.13 ve Çizelge 5.4'deki parçacık hızları değerlendirildiğinde aşağıdaki sonuçlara varılmıştır:

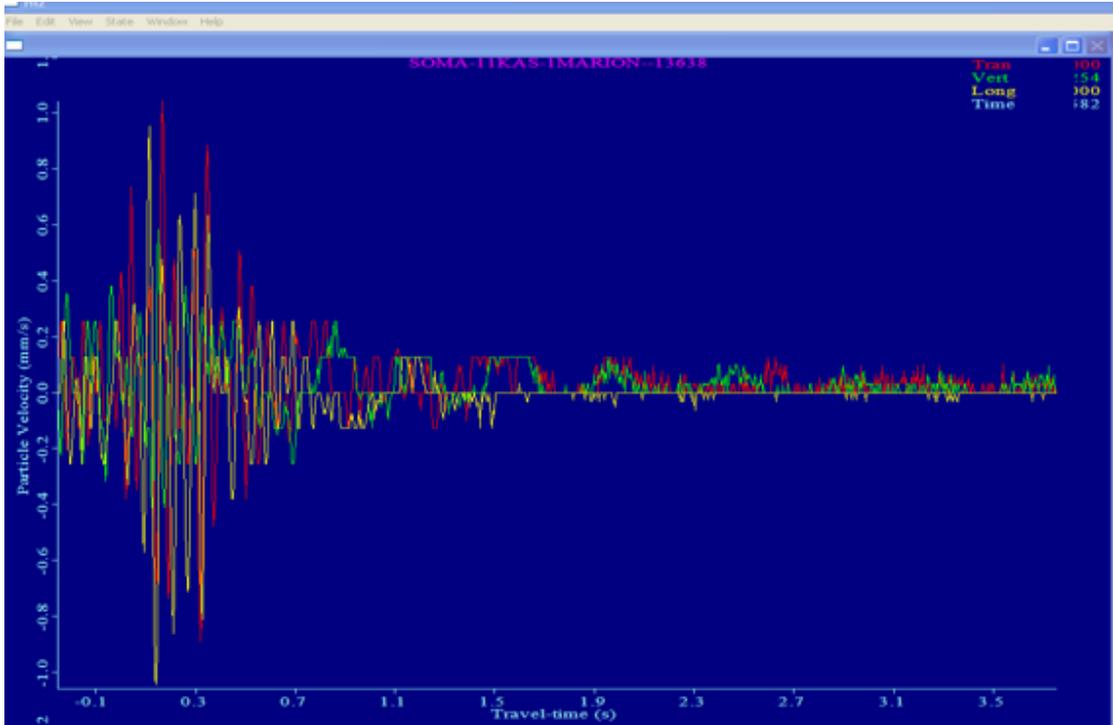
Şekil 5.9. Soma TKİ-ELİ Eynez Açık Ocağında 11 Kasım 2015’de yapılan patlatma#2’nin, yeraltındaki cihaz#13638’den alınan 3 bileşendeki titreşim kaydı

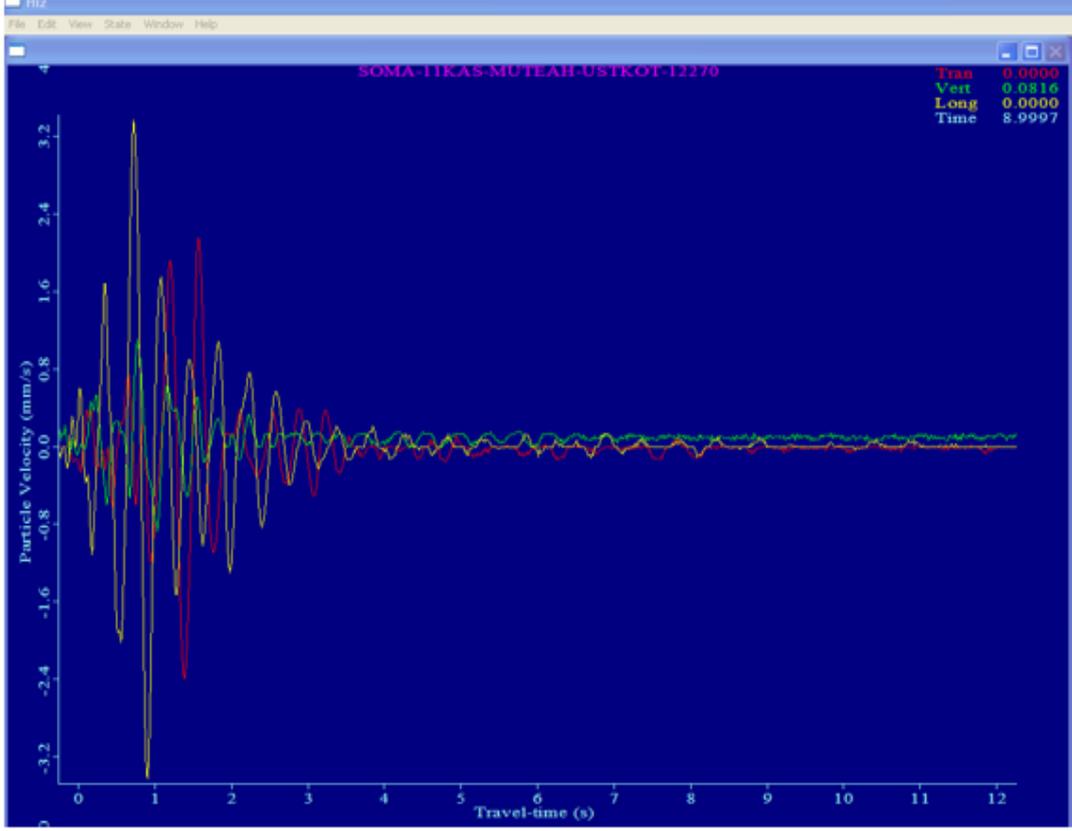
Şekil 5.10. Soma TKİ-ELİ Eynez Açık Ocağında 11 Kasım 2015’de yapılan patlatma#3’ün, yerüstündeki cihaz#12270’den alınan 3 bileşendeki titreşim kaydı (R:650m)

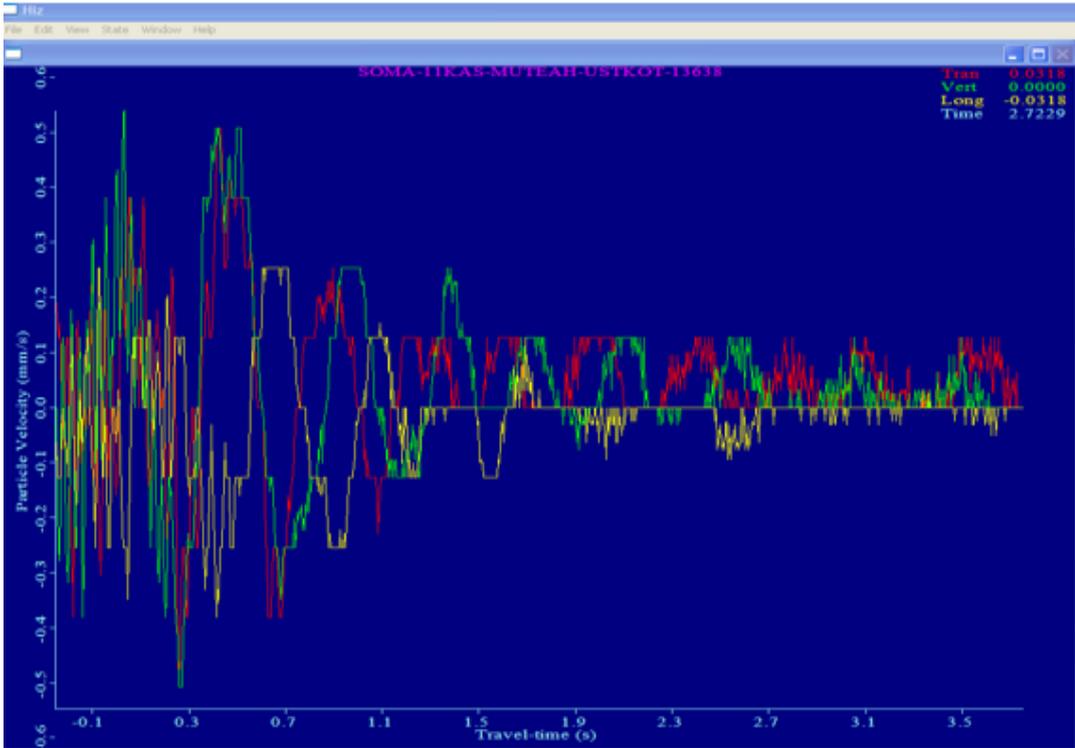
Şekil 5.11. Soma TKİ-ELİ Eynez Açık Ocağında 11 Kasım 2015’de yapılan patlatma#3’ün, yeraltındaki cihaz#13638’den alınan 3 bileşendeki titreşim kaydı

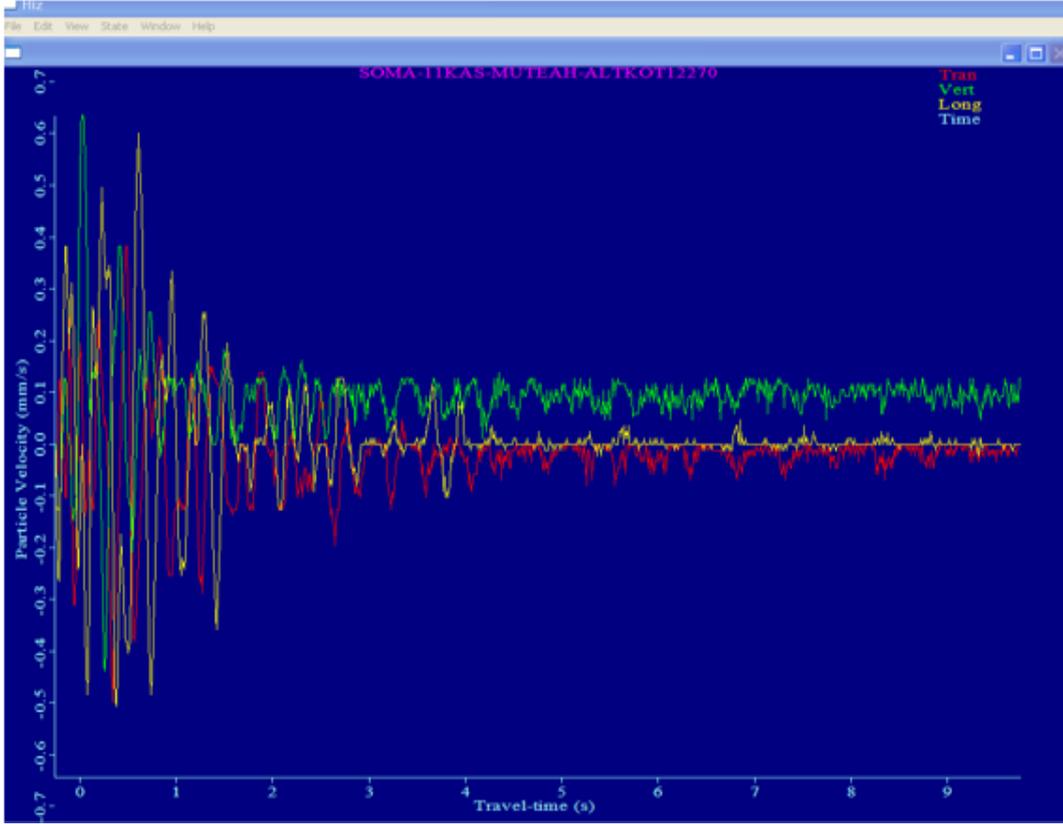
Şekil 5.12. Soma TKİ-ELİ Açık Ocağında 11 Kasım 2015’de yapılan patlatma#4’ün, yerüstündeki cihaz#12270’den alınan 3 bileşendeki titreşim kaydı (R:900m)

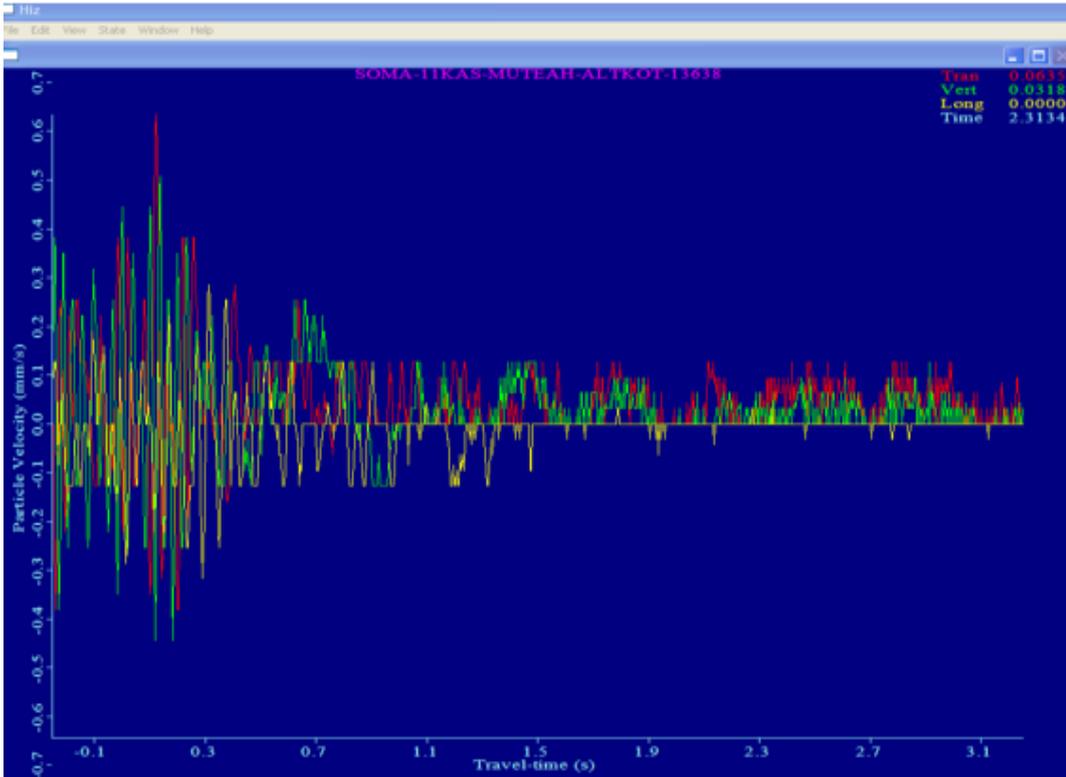
Şekil 5.13. Soma TKİ-ELİ Açık Ocağında 11 Kasım 2015’de yapılan patlatma#4’ün, yeraltındaki cihaz#13638’den alınan 3 bileşendeki titreşim kaydı

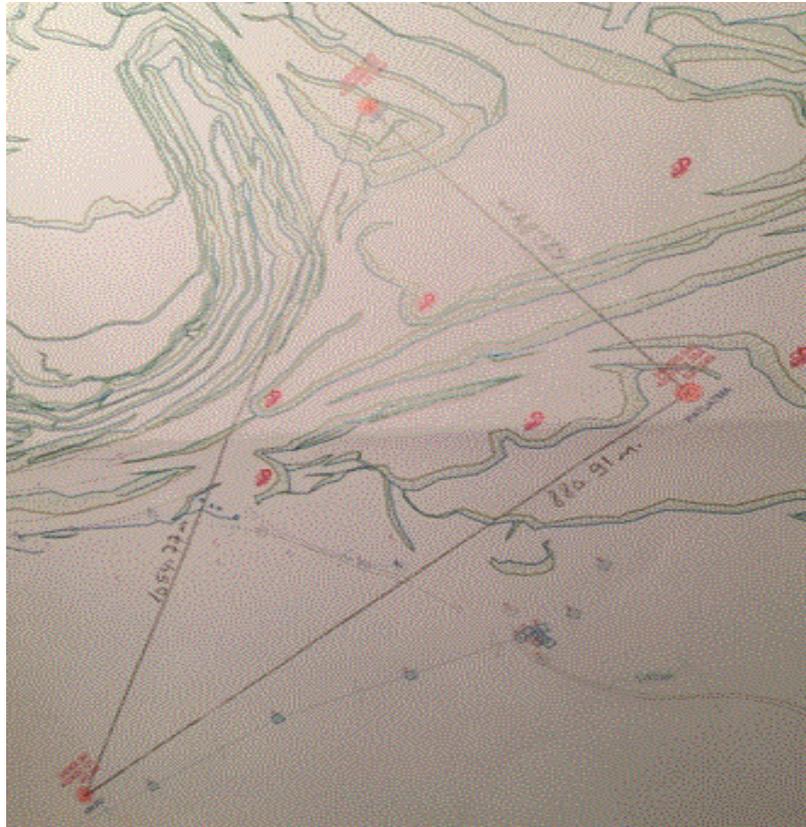
Şekil 5.14. Eynez Ocağında grup patlatma yapılan yerler ve ölçüm cihazlarının (12270, micro) bulunduğu noktalar

Şekil 5.14, grup patlatma ve ölçüm noktalarının yerlerini gösteren haritadır.

Cihaz 12270 ve Micro, yeryüzüne, Cihaz 13638 ise Soma Kömürleri Eynez yer altı ocağında yüzeyden 114 m aşağıya yerleştirilmiştir.

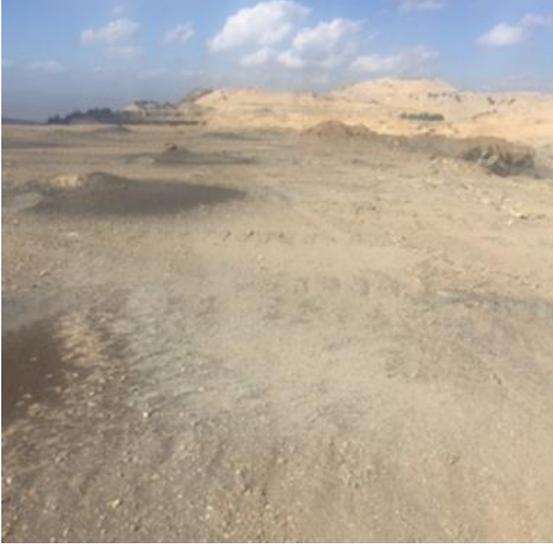
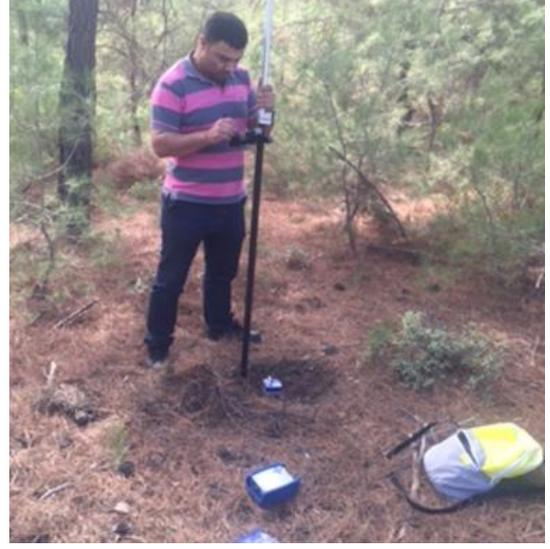
a) Patlatma delikleri

b) Cihaz Micro’nun yerleştirilmesi

Şekil 5.15. Titreşim ölçüm cihazının yerleştirilmesi ve patlatma sahasından görüntü

Titreşim ölçüm cihazlarının yerleştirilmesi ve patlatma sahasından görüntüler Şekil 5.15’de verilmiştir. Cihaz Micro, yeraltına yerleştirilen cihazın yeryüzündeki izdüşümü üzerine konmuştur.

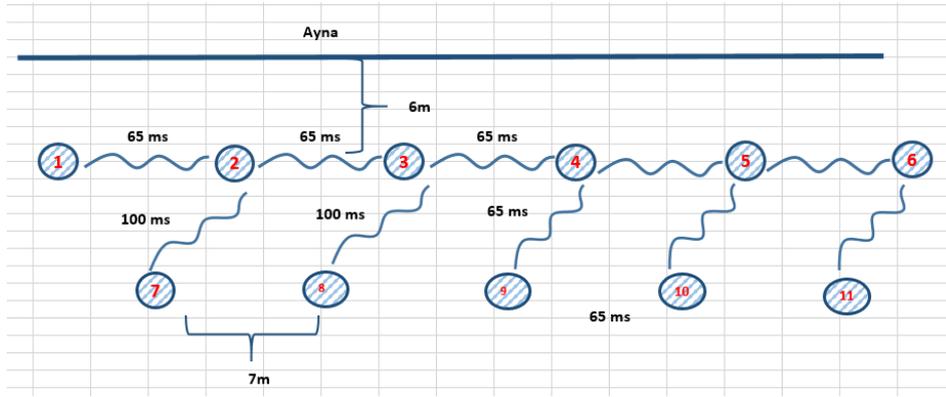
Şekil 5.16. Delik paterni. Dilim kalınlığı, B: 6 m, delikler arası mesafe S: 7m

Şekil 5.16, delik düzenini göstermektedir.

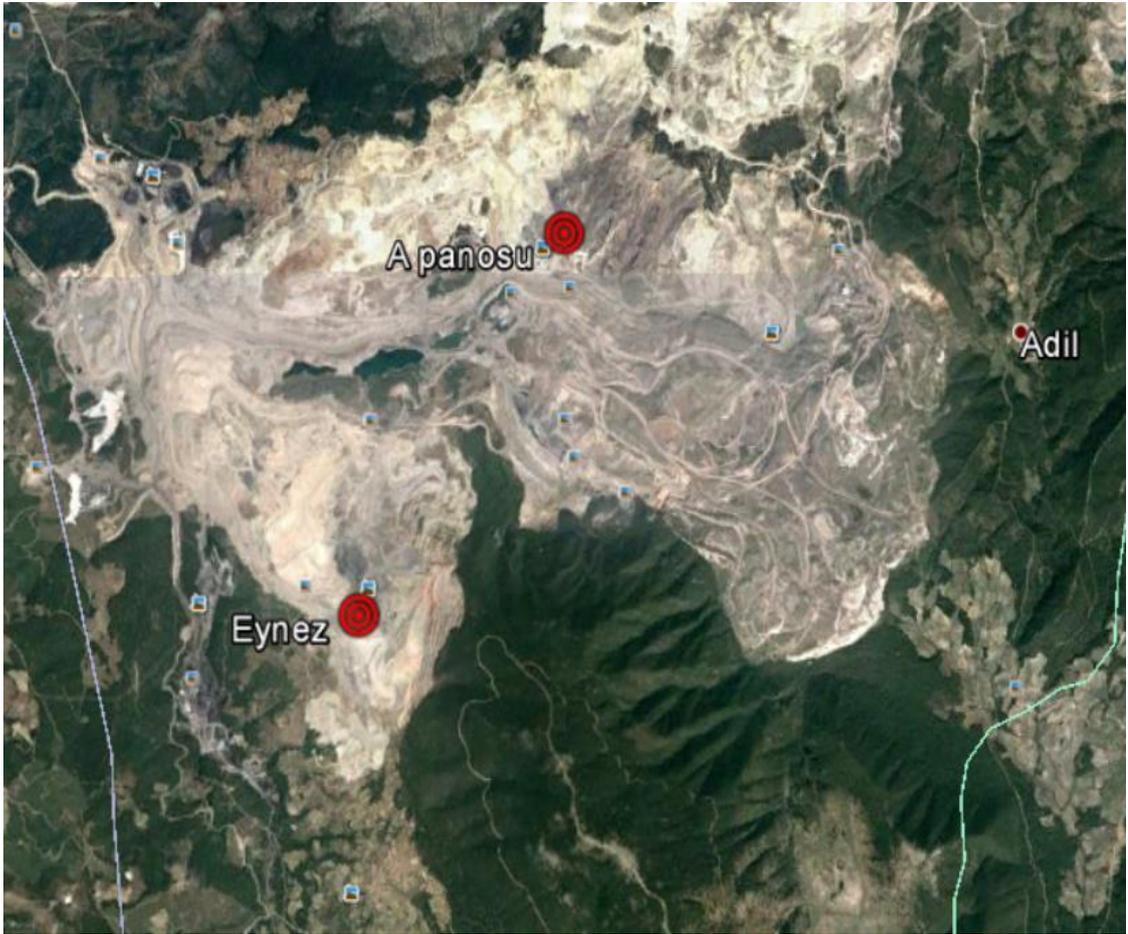
Şekil 6.1. TKİ ELİ Soma Eynez ve Kısırakdere (A panosu) Panoları [57]

31 Mayıs 2016 ve 18 Ağustos 2016 tarihlerinde, TKİ ELİ Soma Eynez ve Kısırakdere (A panosu) açık ocaklarındaki patlatmalara (Şekil 6.1) nezaret edilmiş; patlatma tasarımı ve uygulaması ile ilgili bilgiler alınmış ve 2 adet titreşim ölçer cihaz ile her iki ocakta yapılan patlatmalardan titreşim kaydı alınmıştır. Böylece, patlatma kaynaklı sismik dalgaların seçilen iki farklı yönde yayılma mekanizması görülmeye çalışılmıştır. Çalışmanın ilerleyen aşamalarında, her yönde alınan titreşim kayıtlarıyla, yöne bağlı yayılım mekanizması belirlenmiştir.

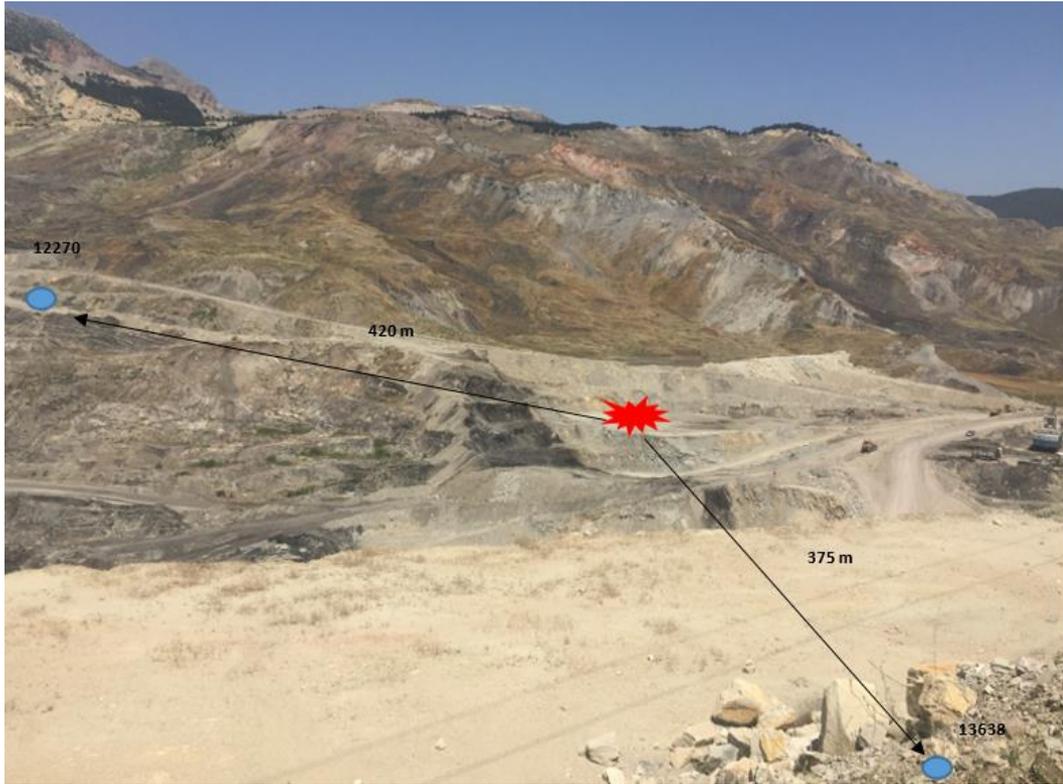
Şekil 6.2. A panosunda patlatma yapılan yer (kırmızı alev işareti) ve ölçüm cihazlarının (12270 ve 13638) bulunduğu noktalar (mavi yuvarlaklar)

TKİ ELİ açık ocaklarında, patlatma deliklerinin delinmesi işi işletmenin kendisi tarafından yapılmaktadır. Patlayıcı temini ve patlatılması işi ise, özel firmaya ihale edilmiştir. Aşağıdaki Çizelge 6.1'de, 31.05.2016 tarihinde A panosunda, işletme tarafından delinen ve firmanın sağladığı patlayıcılarla, firmanın yetkili mühendis ve ateşçi ekibi eşliğinde patlatılan gruba ait tasarım parametreleri bulunmaktadır. Şekil 6.2 patlatma yapılan yer ile titreşim ölçümü lokasyonlarını göstermektedir.

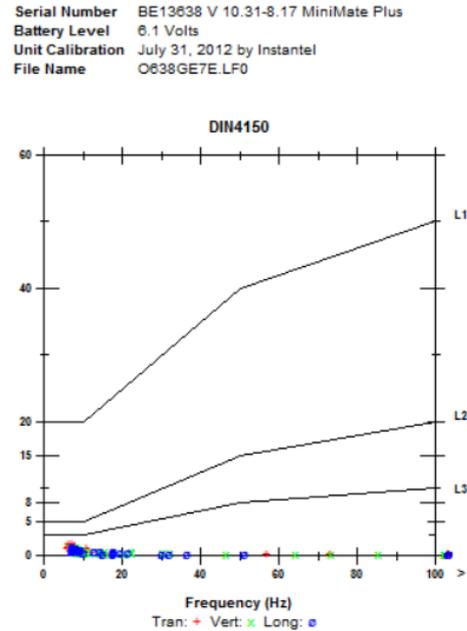
Şekil 6.4. Titreşim ölçer cihazın veri aktarımı ve incelenmesinde kullanılan yazılım görüntüsü: A panosunda yapılan patlatmanın, 13638 numaralı cihazdan alınan kayıt raporudur. Hasar kriter eğrileri Alman DIN4150 standartına göre hazırlanmıştır.

6.2’de verilmektedir. Şekil 6.4’ ün sağ tarafında hasar kriter eğrilerini içeren bir grafik bulunmaktadır. Bu grafik Alman DIN4150 standartlarına uygun bir şekilde hazırlanmıştır. Bu standartlar, en muhafazakar standartlardan biri olup, 3 aşamalı, izin verilebilen en yüksek parçacık hızlarını göstermektedir. En alttaki kırıklı çizgi, örneğin, 10 Hz frekansa kadar 2.5 mm/s parçacık hızına izin vermektedir. Böylece tarihi yapılara dahi hasar vermeyeceğini öngörür. Frekans arttıkça izin verilebilen parçacık hızları artmaktadır. Ortadaki kırıklı çizgi, betonarme binalar için , en üstteki ise çok sağlam endüstriyel yapılar için kullanılacak, izin verilebilen en yüksek parçacık hızlarını belirleyen çizgilerdir. Bu çalışmada, Alman DIN4150 normunu kullanmamızın sebebi, patlatma kaynaklı titreşimlerin çevre yapılara etkilerini en aza indirmede, Alman DIN normundaki tarihi yapılara dahi hasar vermeyecek kriteri benimsemiş olmamızdır. Çünkü, maden sahalarının yakınlarında yer alan köy evleri, aynı tarihi yapılar gibi, hassas ve korunulması gereken yapılardır. Aynı veriler, Amerikan standartlarının bize uyarlanması sonucu ortaya çıkan Türk Maden ve Taş ocakları normlarına göre değerlendirildiğinde, izin verilebilen parçacık hızlarının ne kadar yüksek olduğunu görmek mümkündür (Şekil 6.5). Güvenli tarafta kalmak adına, Alman DIN4150 normlarının tarihi yapılara hasar vermemek için izin verilen en yüksek parçacık hızlarını geçmeyecek patlatmalar yapmak hedeflenmelidir.

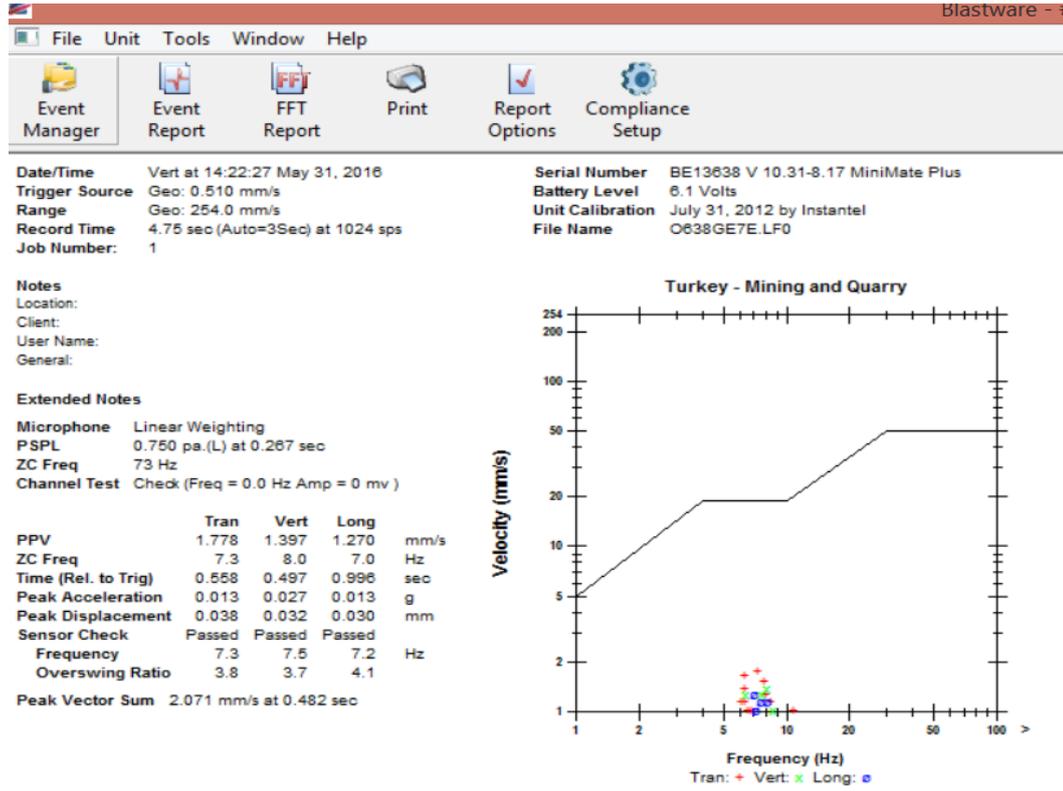
Şekil 6.5. Titreşim ölçer cihazın veri aktarımı ve incelenmesinde kullanılan yazılım görüntüsü: A panosunda yapılan patlatmanın, 13638 numaralı cihazdan alınan kayıt raporudur. Hasar kriter eğrileri, Türkiye Maden ve Taş Ocakları standartına göre hazırlanmıştır.

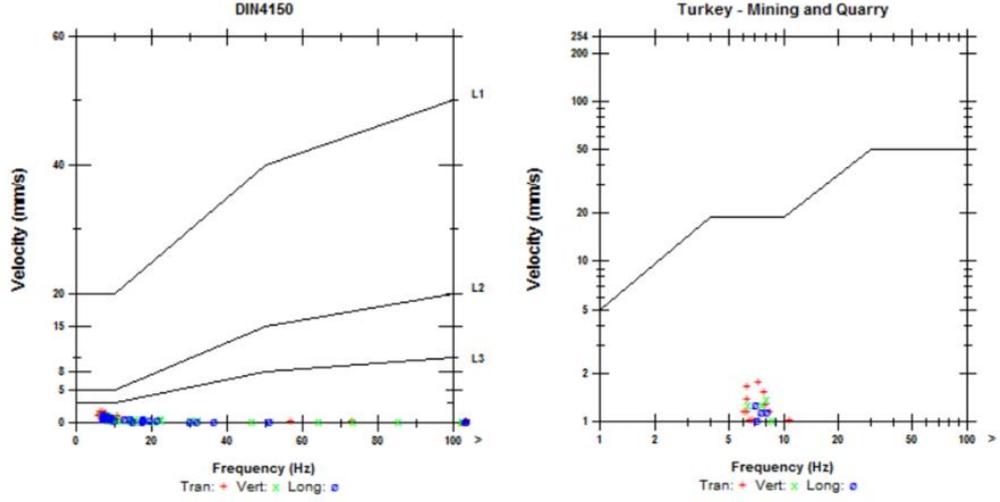
Şekil 6.6. Aynı verinin Alman ve Türk standartlarına göre izin verilebilen hasar kriterlerine göre durumu

Şekil 6.6, karşılaştırmayı yapabilmek adına, aynı verinin Alman ve Türk standartlarına göre izin verilebilen hasar kriterlerine göre durumunu göstermektedir. Üç bileşende (Tran, Vert, Long), kırmızı, yeşil ve mavi renklerde görülen veriler Alman DIN normuna göre de, Türk normlarına göre de izin verilen hasar limitlerinin altında kalmaktadır. Ancak, Alman DIN normunda, frekans 10 Hz civarında iken, ki bu açık işletme patlatmalarında sıklıkla görülen frekans aralığıdır, tarihi eserlere dahi hasar vermemek üzere izin verilebilen en fazla titreşim değeri 2.5 mm/s iken; Amerikan standartından uyarlanan Türk standardına göre, 10 Hz civarında izin verilen titreşim değeri 19mm/s'dir. Bu çok yüksek bir değerdir ve Türk standartlarını gözeterek çevre yapılarına hasar vermemek için izin verilen 19 mm/s'yi geçmemek hedeflenirse, patlatmalar çevreye çok büyük hasarlar verecektir. Bu sebeple, güvenli tarafta kalmak adına, Alman DIN4150 normuna göre titreşimlerimizi kontrol etmemiz daha sağlıklı olacaktır.

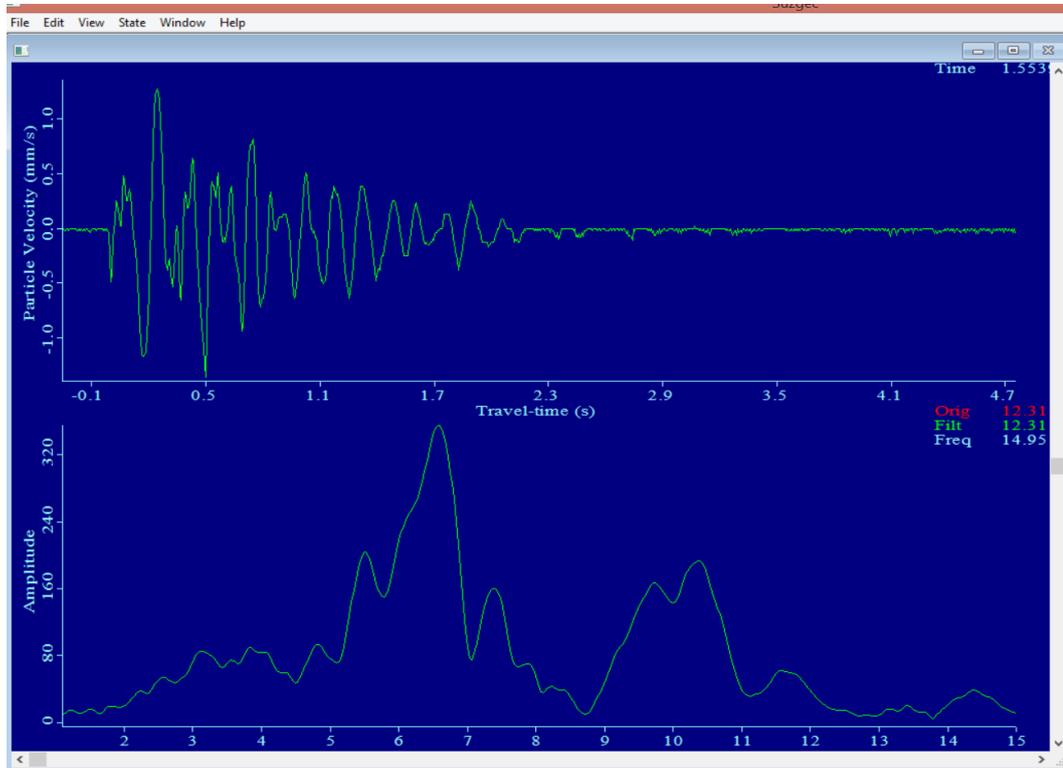
Şekil 6.7. Cihaz#13638'den alınan veride, dalga biçiminin düşey bileşeni

Bundan sonraki Şekil 6.7-6.11 arasında, A panosundaki patlatmadan kaynaklanan titreşimlerin cihaz#13638 ve cihaz#12270'den alınan üç bileşendeki (yanal, düşey, boyuna) dalga biçimleri incelenmiştir.
