**AÇIK İŞLETME PATLATMALARINDAN  
KAYNAKLANAN TİTREŞİMLERİN YAKIN YERALTI  
İŞLETMELERİNDEKİ ETKİLERİNİN İNCELENMESİ VE  
EN AZA İNDİRİLMESİ**

**INVESTIGATION AND MINIMISATION OF THE  
EFFECTS OF VIBRATION DUE TO SURFACE MINE  
BLASTS ON NEARBY UNDERGROUND MINES**

Hacettepe Üniversitesi  
Eğitim Öğretim ve Sınav Yönetmeliğinin  
Maden Mühendisliği Anabilimdalı İçin Öngördüğü  
YÜKSEK LİSANS TEZİ olarak hazırlanmıştır.

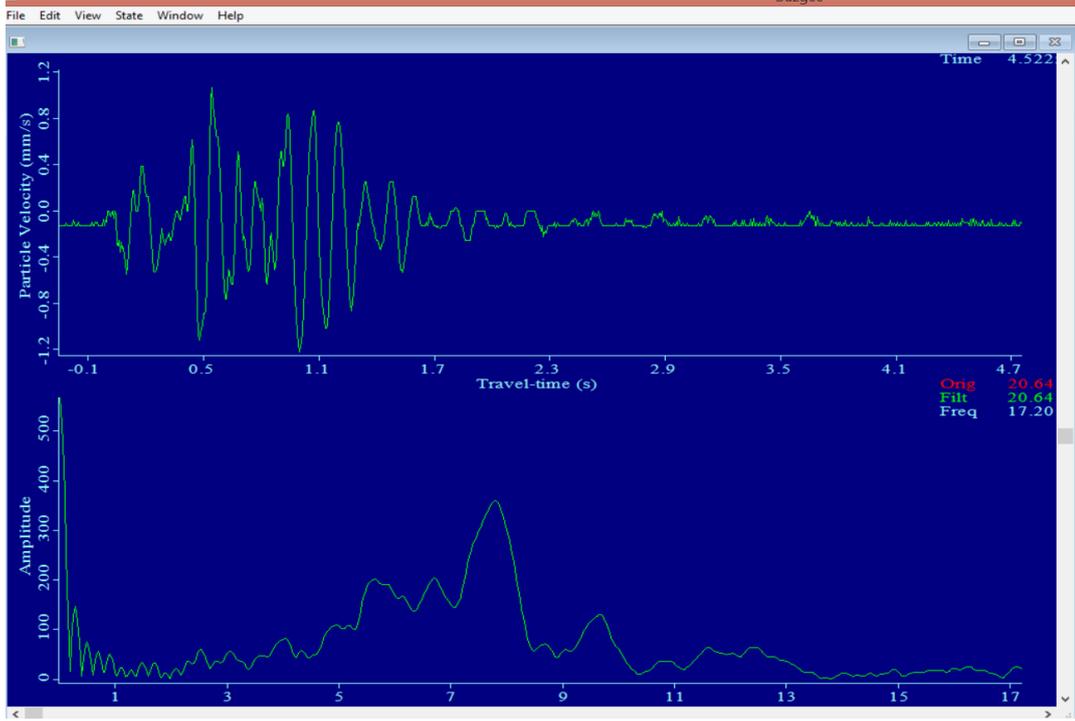
Şekil 6.8. Cihaz#13638'den alınan veride, dalga biçiminin boyuna bileşeni

Bundan sonraki Şekil 6.7-6.11 arasında, A panosundaki patlatmadan kaynaklanan titreşimlerin cihaz#13638 ve cihaz#12270'den alınan üç bileşendeki (yanal, düşey, boyuna) dalga biçimleri incelenmiştir.

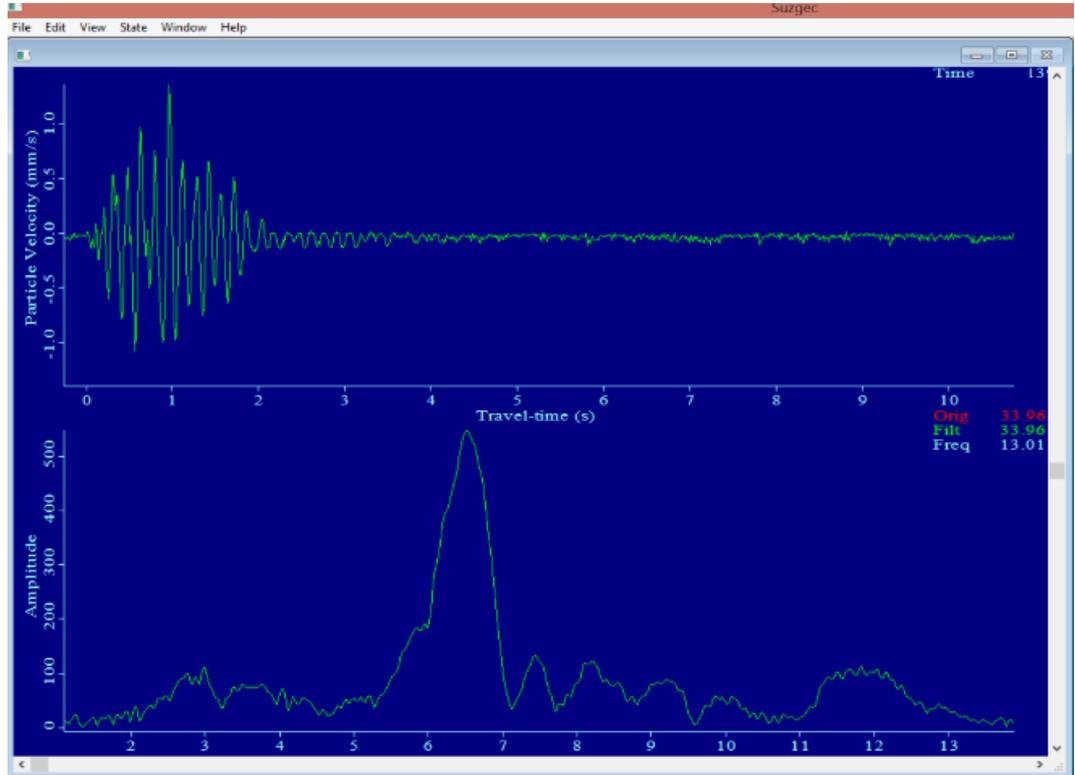
Şekil 6.9. Cihaz#12270'den alınan veride, dalga biçiminin yatay bileşeni

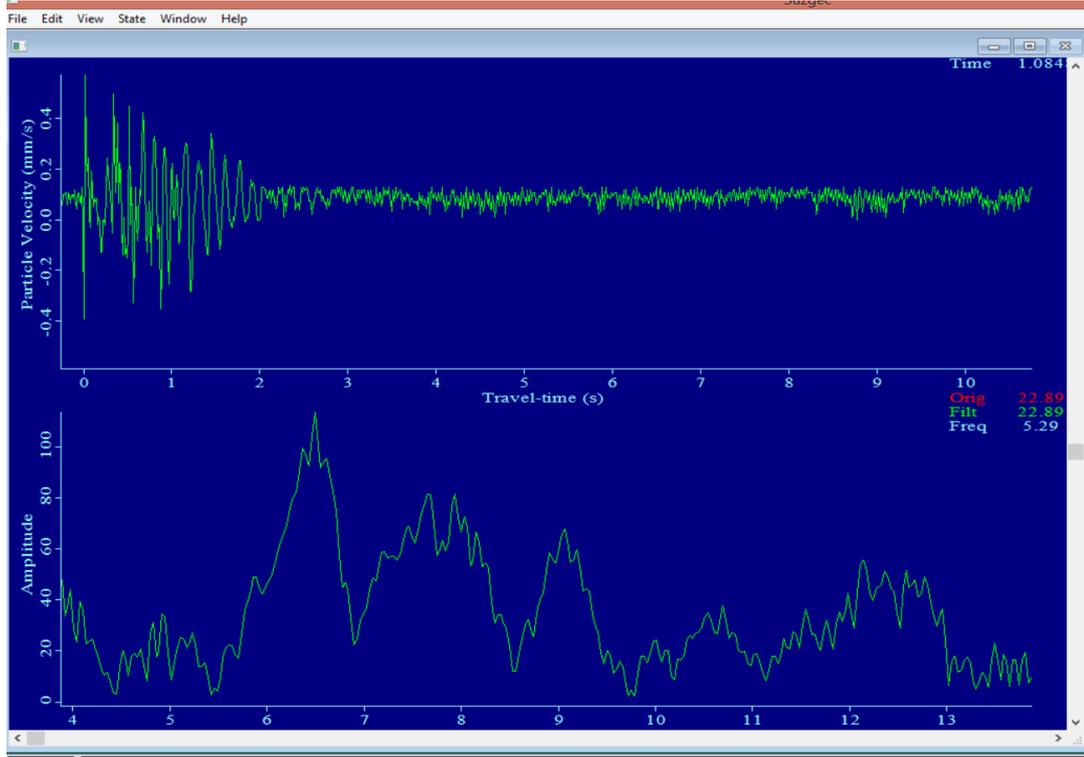
Şekil 6.10. Cihaz#12270'den alınan veride, dalga biçiminin düşey bileşeni

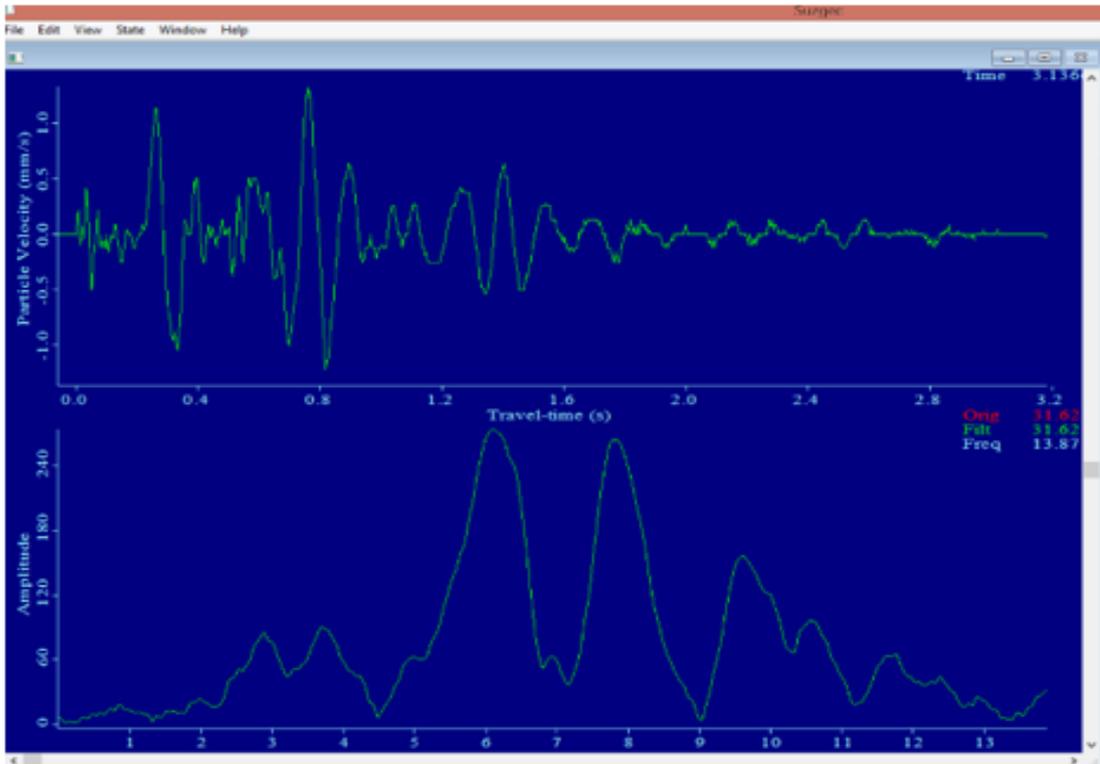
Şekil 6.11. Cihaz#12270'den alınan veride, dalga biçiminin boyuna bileşeni

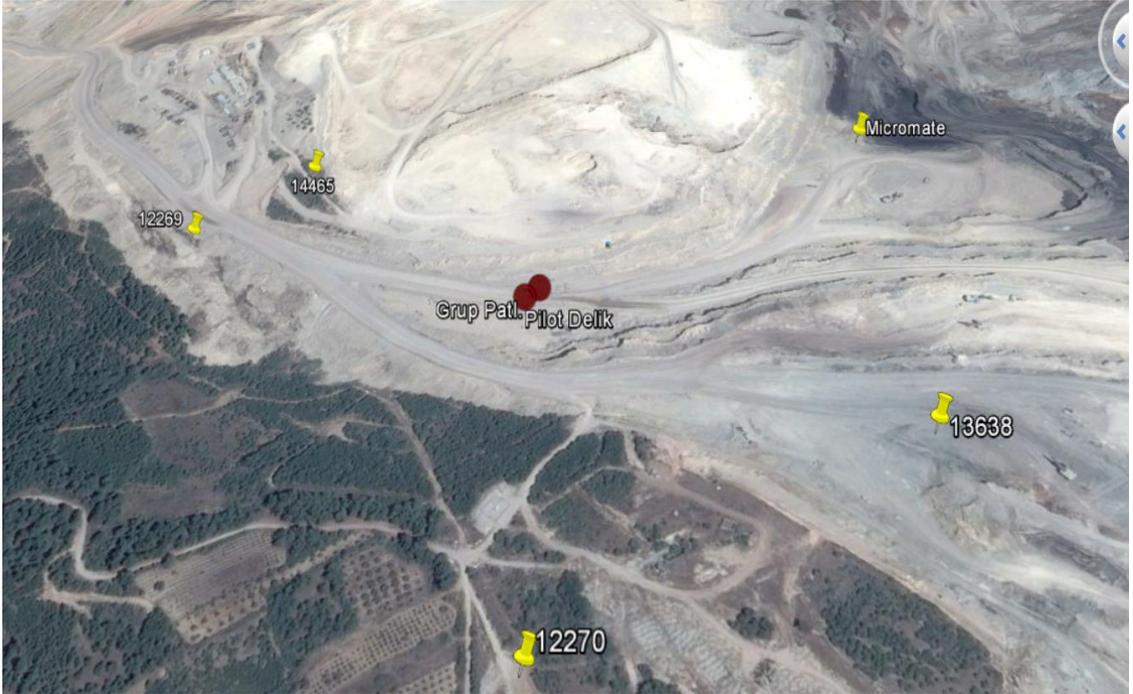
Şekil 6.12. Eynez Ocağında pilot ve grup patlatma yapılan yerler ve ölçüm cihazlarının (12270, 12269, 14465, 13638) bulunduğu noktaların Google Earth'den alınan görüntüleri [58]

Şekil 6. 12 pilot ve grup patlatma ve ölçüm noktalarının yerlerini gösteren Google Earth haritasıdır.

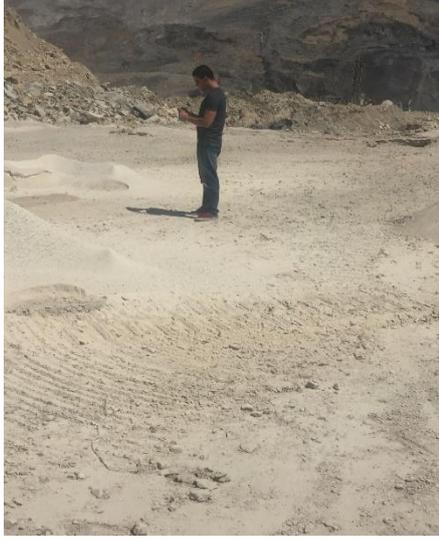
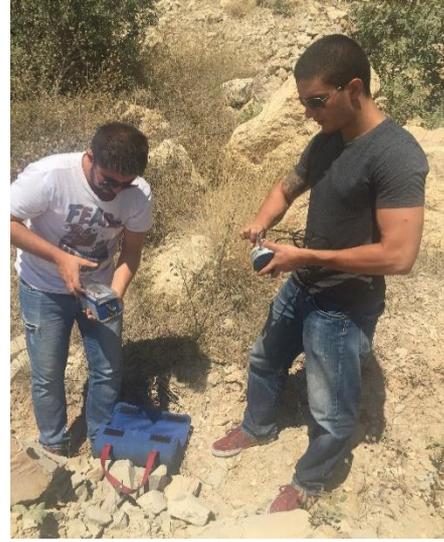
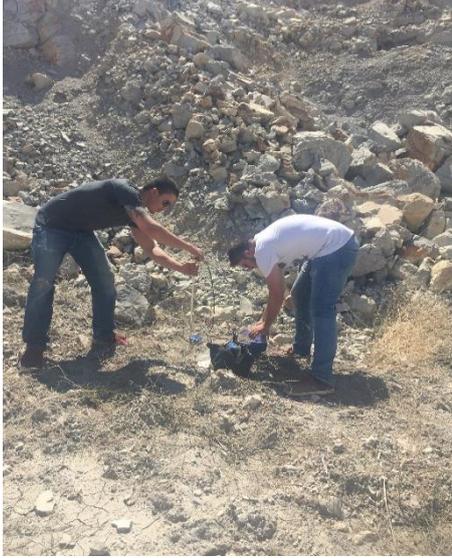
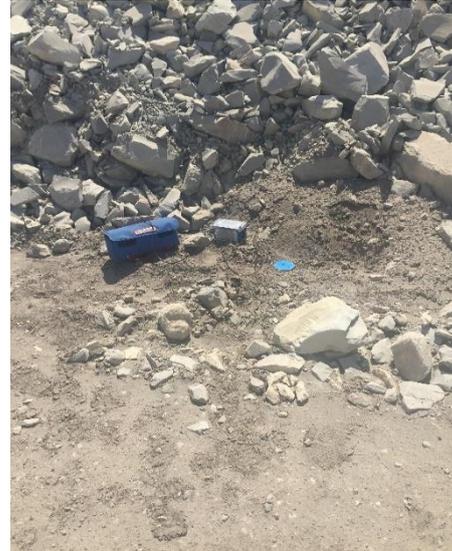
Şekil 6.13. Titreşim ölçüm cihazlarının yerleştirilmesi ve patlatma sahasından görüntüler

Titreşim ölçüm cihazlarının yerleştirilmesi ve patlatma sahasından görüntüler Şekil 6.13’de verilmiştir.

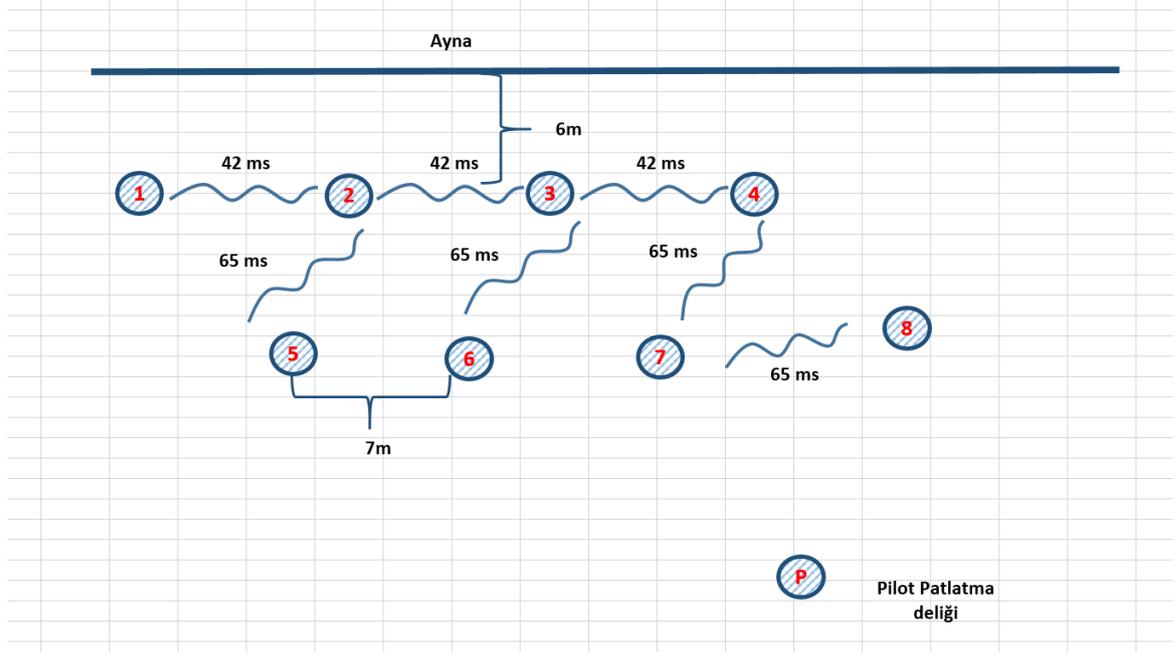
Şekil 6.14. Delik paterni. Dilim kalınlığı, B: 6 m, Delikler arası mesafe S: 7m. Delikler arası 42ms, sıralar arası 65 ms yüzey gecikmesi uygulanmıştır

Şekil 6.14, delik paternini, Şekil 6.15 ise bir deliğin dolduruluş biçimini göstermektedir.

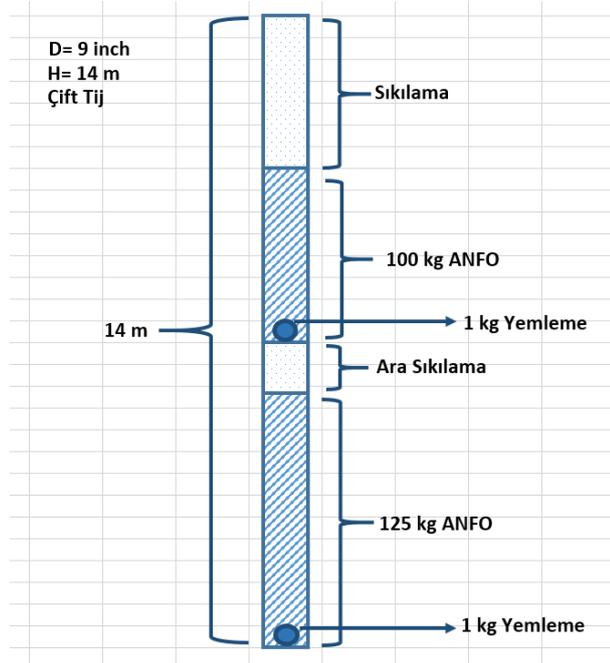
Şekil 6.15. Bir deliğin dolduruluşu

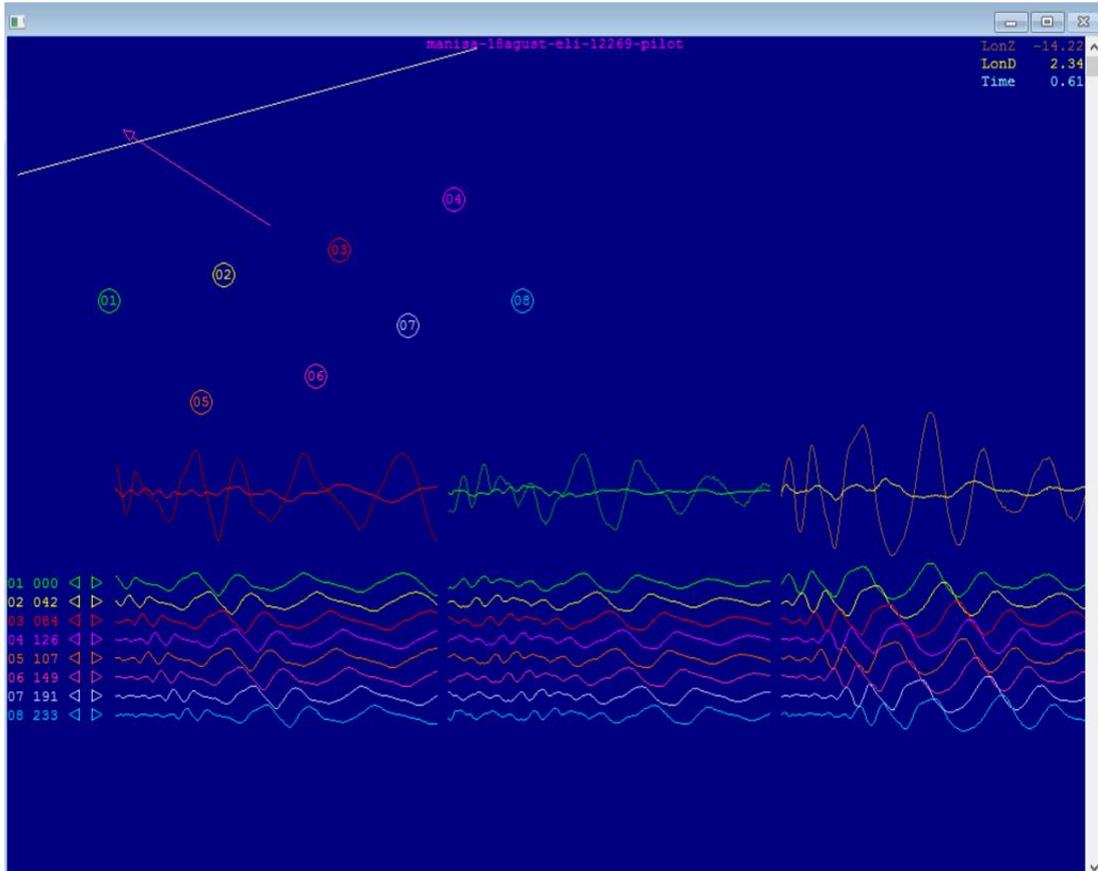
Şekil 6.16. Cihaz 12269'dan alınan pilot kaydın, delikler arası 42 ms, sıralar arası 65 ms gecikme verilerek yapılan modellemesi

Çizelge 6.4.'de, cihaz 12269'dan alınan gerçek grup patlatmasının boyuna bileşen değerinin 2.572 mm/s olduğu görülebilir. Bu durum, modelin doğru çalıştığını ispatlamaktadır.

genliklerini düşürmede daha başarılı olduğu anlaşılmaktadır. Boyuna bileşende 1.43 birime düşerken, mevcut düzenin uygulandığı modelde (Şekil 6.16) ve gerçek patlatmada boyuna bileşende titreşimlerin 2.3-2.5 birim civarında olduğu görülmektedir. Bu değerler standartlara uygun olsa bile delikler arası 65 ms sıralar arası 100 ms gecikme verilerek yapılan modellemede genlik daha düşük olduğu için bu modellemenin daha etkili olduğu görülmektedir.

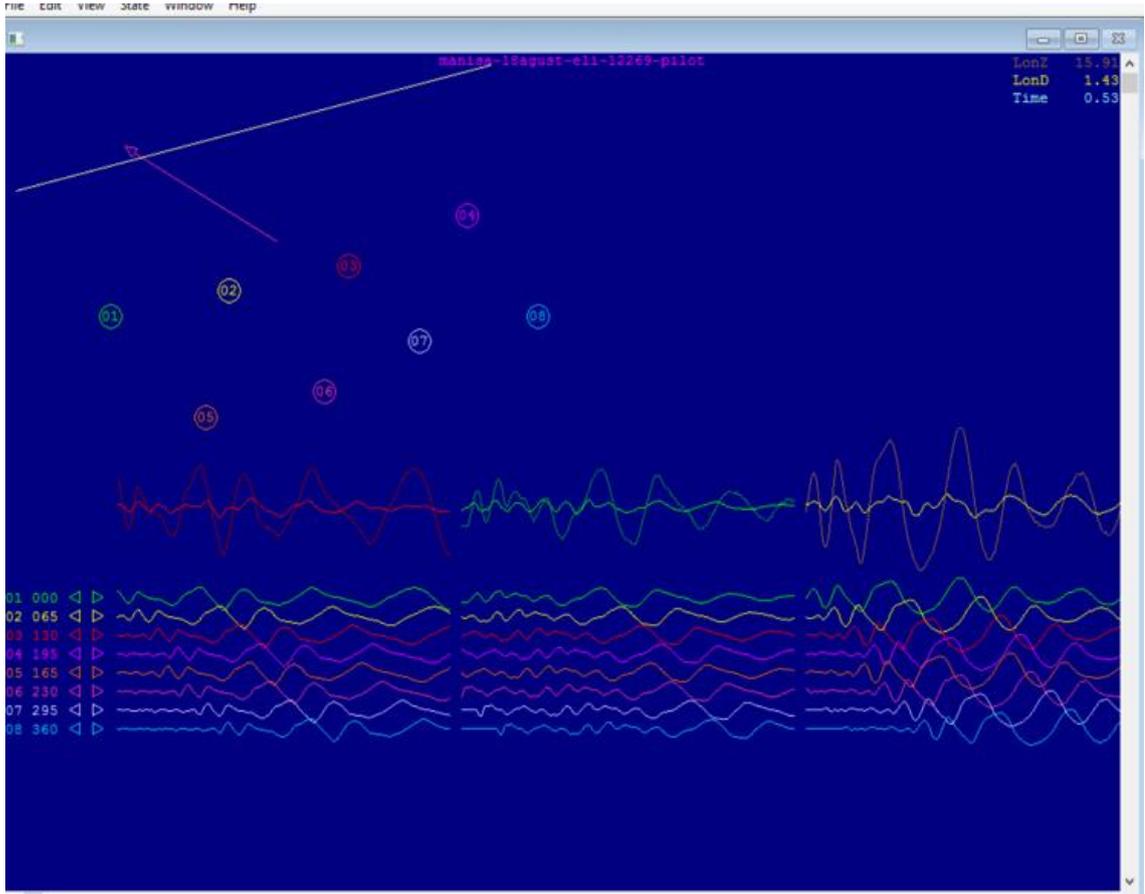
Şekil 6.17. Cihaz 12269'dan alınan pilot kaydın, delikler arası 65 ms, sıralar arası 100 ms gecikme verilerek yapılan modellemesi

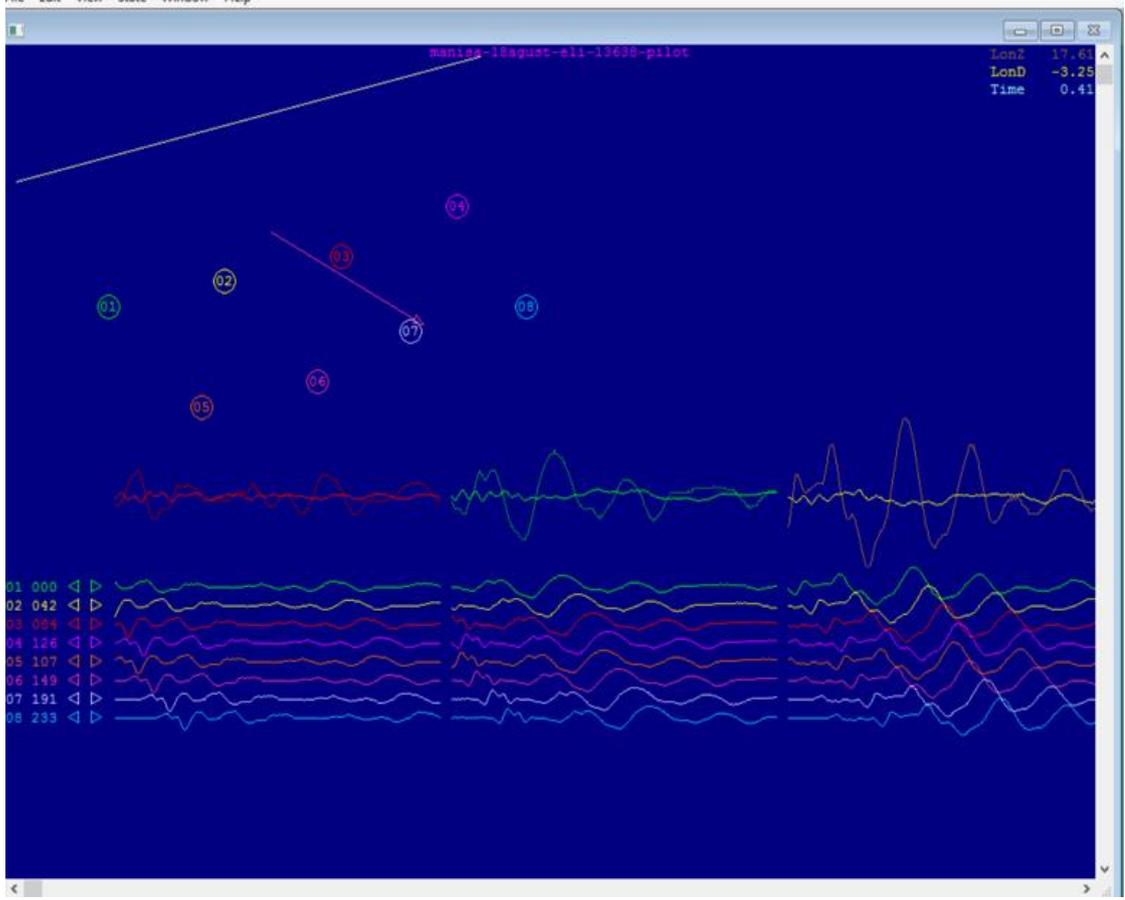
Şekil 6.18. Cihaz 13638’den alınan pilot kaydın, delikler arası 42 ms, sıralar arası 65 ms gecikme verilerek yapılan modellemesi

Beş ayrı yönde pilot patlatma kayıtları alındığı için, diğer 4 yöndeki kayıtlara da modellemeler yapılmıştır. Örneğin Şekil 6.18, Cihaz 13638'dan alınan pilot kaydın, delikler arası 42 ms, sıralar arası 65 ms gecikme verilerek yapılan modellemesidir. Boyuna bileşende titreşim genliklerinin 3.25 birime düşeceği ( üstte sarı LonD) öngörülürken, Çizelge 6.4'de gerçek patlatmadan da 3.3 mm/s genlik ölçüldüğü görülebilir. Modelin doğruluğu bu cihazdan alınan kayda göre de ispatlanmıştır.

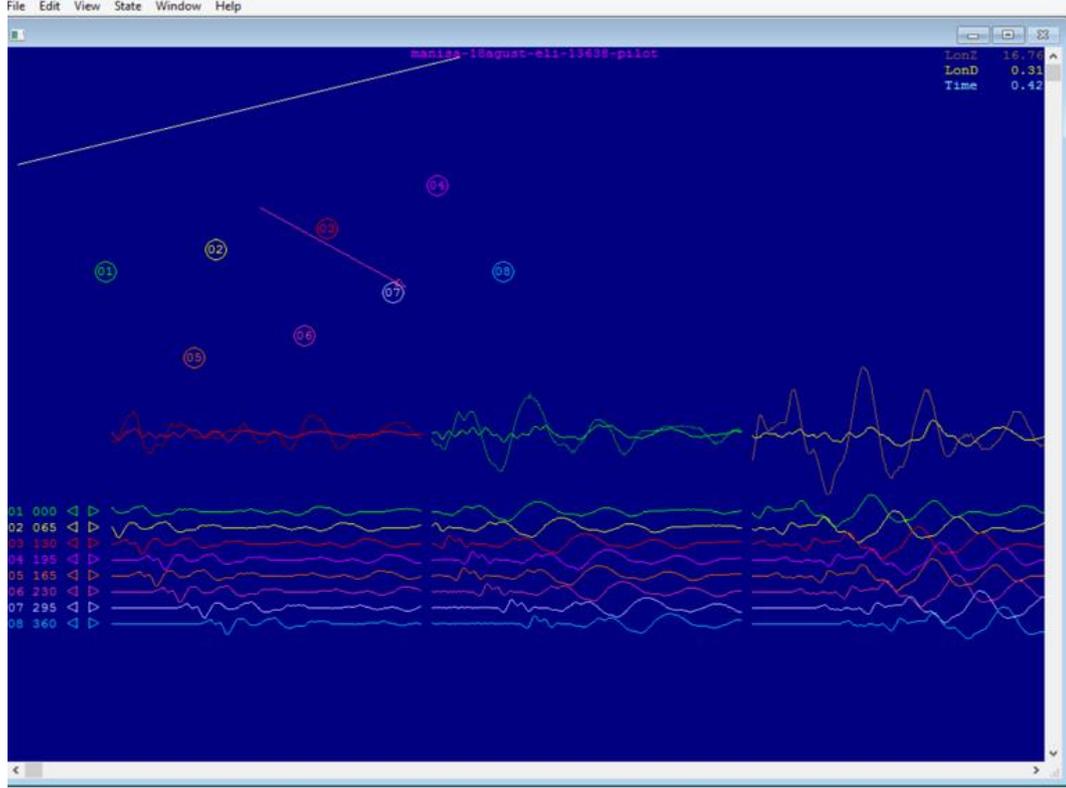
Şekil 6.19. Cihaz 13638’den alınan pilot kaydın, delikler arası 65 ms, sıralar arası 100 ms gecikme verilerek yapılan modellemesi

Cihaz 12269 ve 13638, tam zıt yönlere yerleştirilmişlerdir. Modellemelerde uygulanması halinde en az titreşimi vereceği önerilen gecikmelerin farklı olması nedeni ile, Cihaz micro’dan (Şekil 6.20) alınan kayda göre de modelleme yapılmıştır. Önce, gerçek patlatma ile de denenilen, firmanın uyguladığı sistem, 42ms-65ms gecikmeler modellenmiştir (Şekil 6.19).

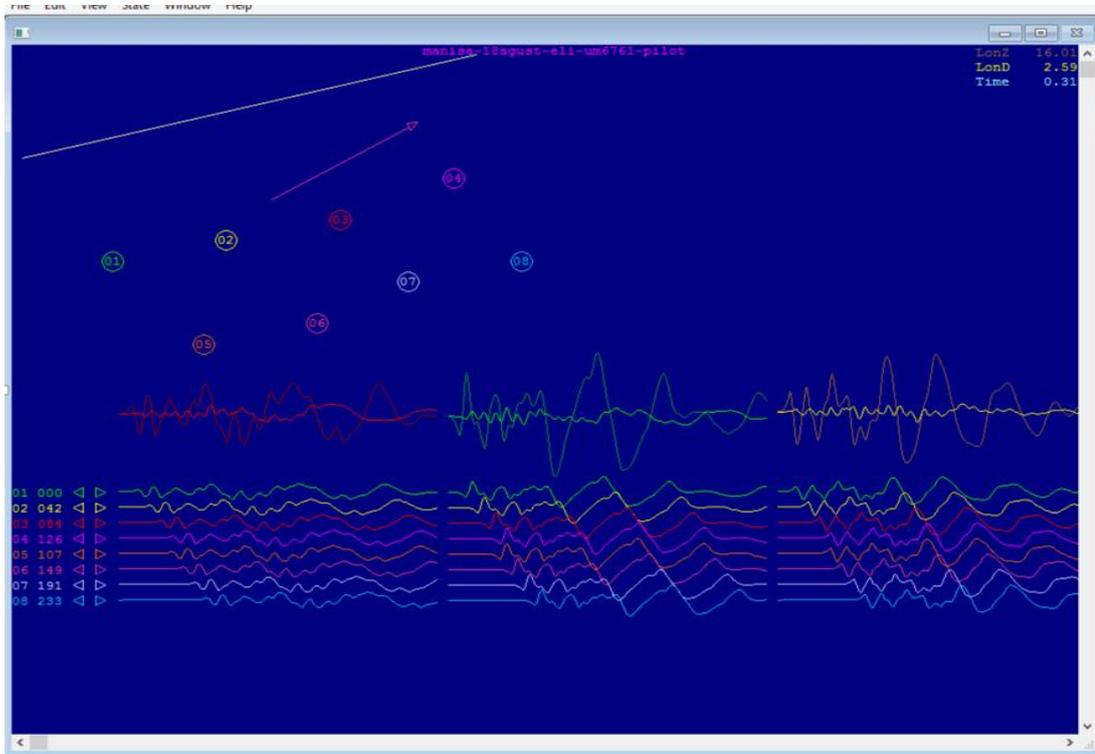
Şekil 6.20. Cihaz micro’den alınan pilot kaydın, delikler arası 42 ms, sıralar arası 65 ms gecikme verilerek yapılan modellemesi

Şekil 6.20’de Boyuna bileşende titreşim genliklerinin 2.59 birime düşeceği ( üstte sarı LonD) öngörülürken, Çizelge 6.4’ de gerçek patlatmadan da 2.7 mm/s genlik ölçüldüğü görülebilir. Modelin doğruluğu bu cihazdan alınan kayda göre de ispatlanmıştır. Bu sebeple, delikler arası 65ms, sıralar arası 100ms yüzey gecikmesi modellenmesi bu cihazdan alınan pilot veriye de uygulanmıştır. Şekil 6.21, bu modellemeyi göstermektedir. Şekil 16.20 ve 21 karşılaştırıldığında, mevcut uygulanan delikler arası 42ms sıralar arası 65ms gecikmenin titreşimleri sönmülendirmede bu yönde de cihaz 13638 yönünde olduğu gibi daha etkili olduğu anlaşılmıştır. Bu sebeple, her ne kadar cihaz 12269 yönünde, 65ms-100ms gecikme sistemi daha etkili sonuç verse de, ocağın genelini düşünerek, mevcut 42ms-65ms yüzey gecikmesi sistemine devam edilmesinin uygun olduğu modelleme ve gerçek patlatmalarla görülmüştür.

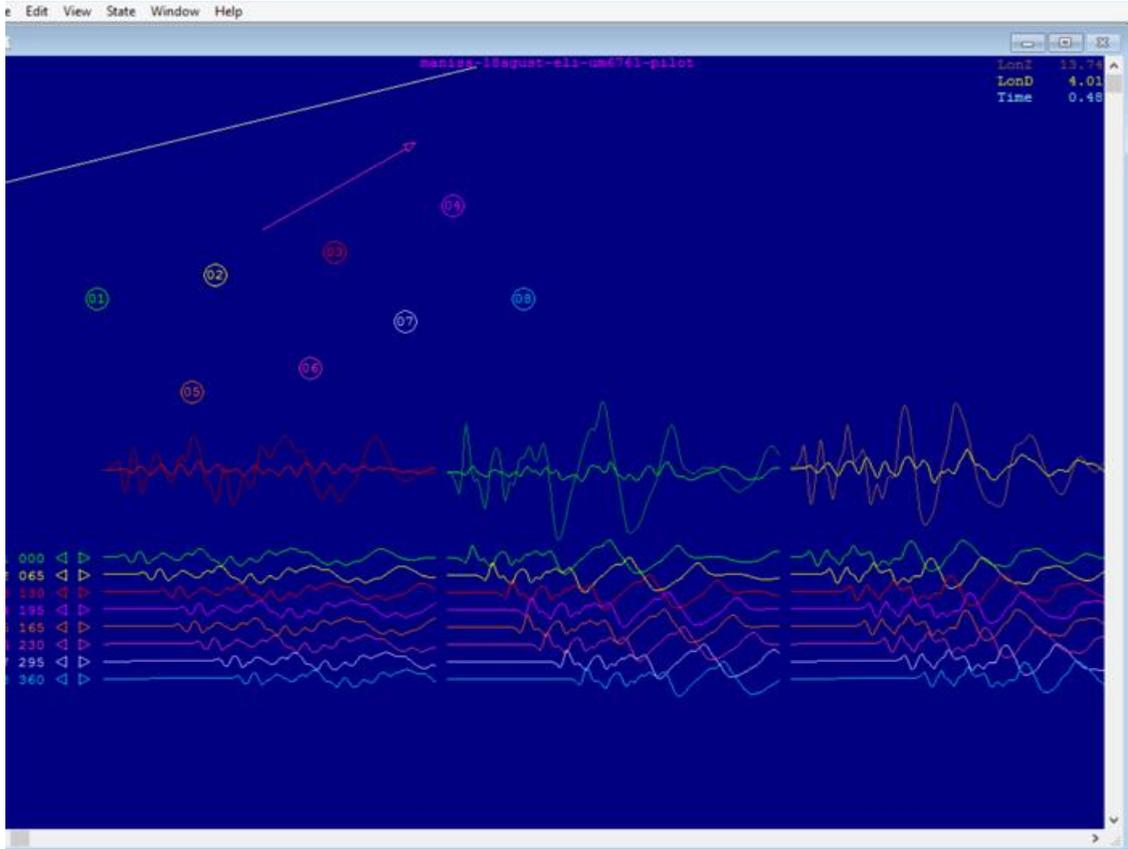
Şekil 6.21. Cihaz micro’ dan alınan pilot kaydın, delikler arası 65 ms, sıralar arası 100 ms gecikme verilerek yapılan modellemesi
