**TARİHİ YAPILARIN SÜRDÜRÜLEBİLİR MİMARLIK İLKELERİNE
GÖRE YENİDEN İŞLEVLENDİRİLMESİ: BOĞAZIÇI ÜNİVERSİTESİ
ERKEK YURDU (HAMLİN HALL) ÖRNEĞİ**

Yüksek Lisans Tezi

Ankara, 2019

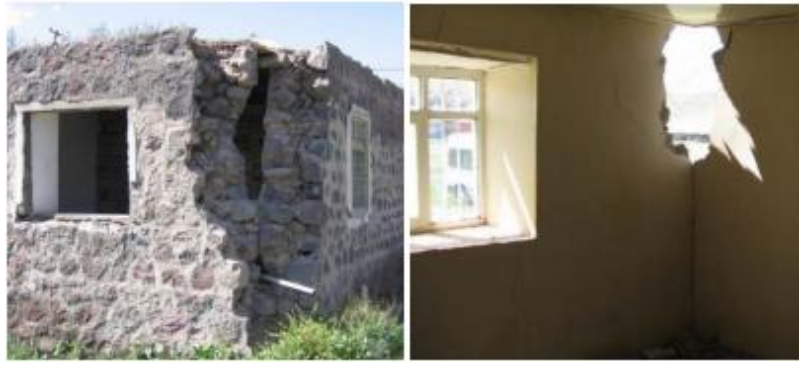
Resim 10: Bloklaşma sonucu yıkılan duvar parçaları (Çırak, 2011)

Basınca ve kayma gerilimine maruz kalan bölgelerde birden fazla ve paralel çatlaklar görülürken, çekme gerilmelerinin olduğu bölgelerde tekil çatlaklara rastlanır. Yanal hareketin devam etmesi ile, farklı yönlerde olan çatlaklar birleşip duvar yüzeyinden bağımsız duvar blokları oluşturur. Yapı, titreşime maruz kaldıkça çatlaklar derinleşmeye ve/veya ilerlemeye devam eder ve yapının dayanıklılığını olumsuz yönde etkiler. Bu da bloklaşan kısmın yıkılmasına, düşmesine neden olur. (Şekil 7) (Resim 10).

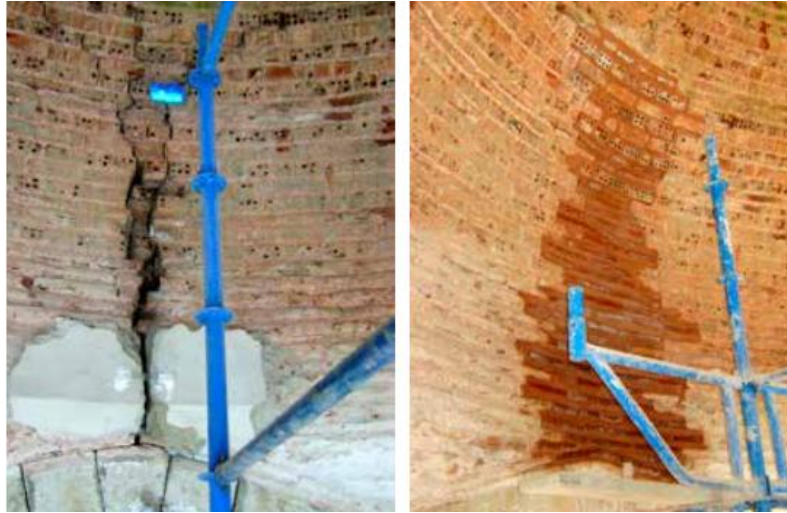
Resim 15: Fatih Camii restorasyonu sırasında yapılan dikiş uygulaması

Kenetleme işlemi ise, çatlağın iki yanında bulunan duvar parçalarının bütüncül bir şekilde kenet yardımıyla birleştirildiği bir yöntemdir. Çatlağın olduğu kısımdan açılan boşluğa yerleştirilen kenetler özel yapışkanlarla buldukları yere sabitlenirler. Bu işlem, duvardaki çatlak boyunca sıra halinde uygulanmaktadır. (Resim-6.4 ve R) Bu nedenle bu yönteme tutturma yöntemi de denilmektedir.

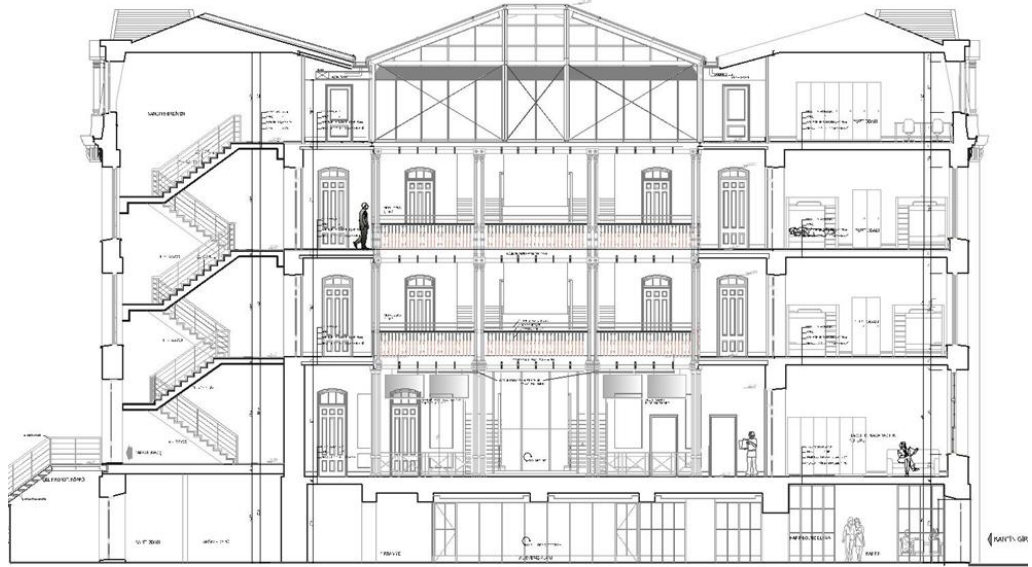
Şekil 47: Yapının kesiti (Yapı İşleri)

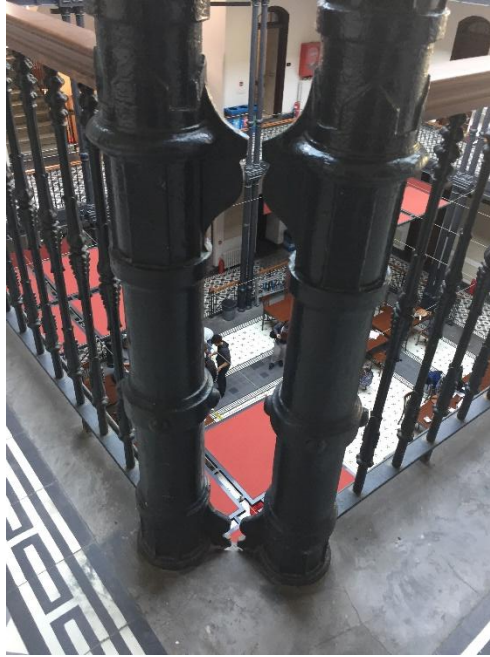
Resim 58: Dökme demir taşıyıcı detayı (Begüm Gökdağ Arşivi, 2018)

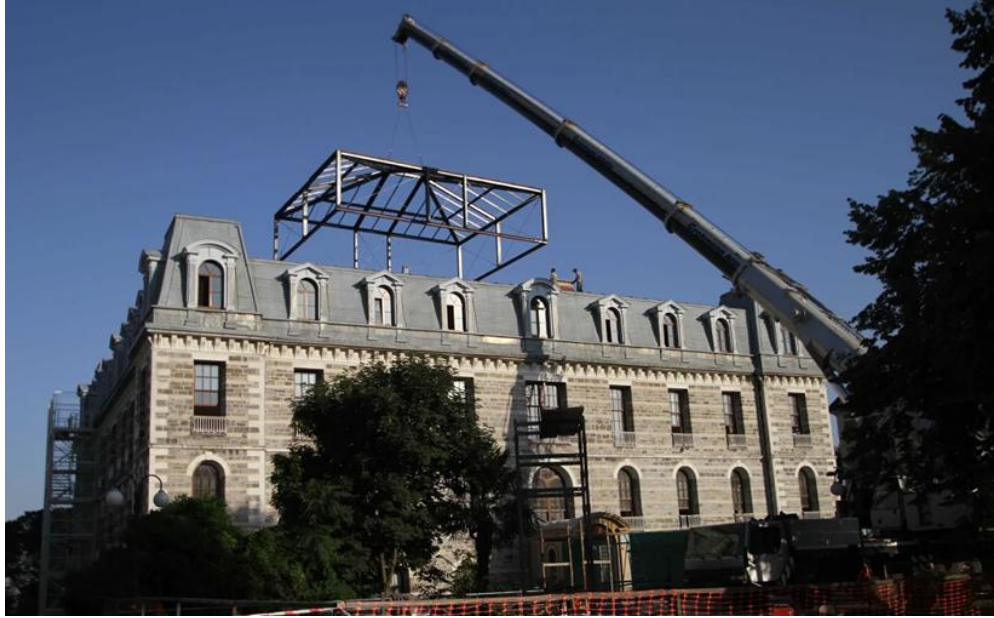
Resim 66: Tavan camının uygulanma anı (Yapı İşleri, 2010)

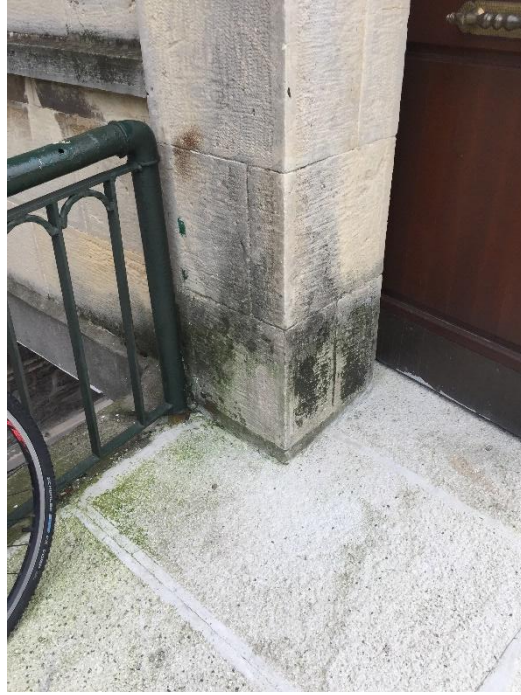
Resim 84: Taş yüzeydeki bozulmalar (Begüm Gökdağ Arşivi, 2018)

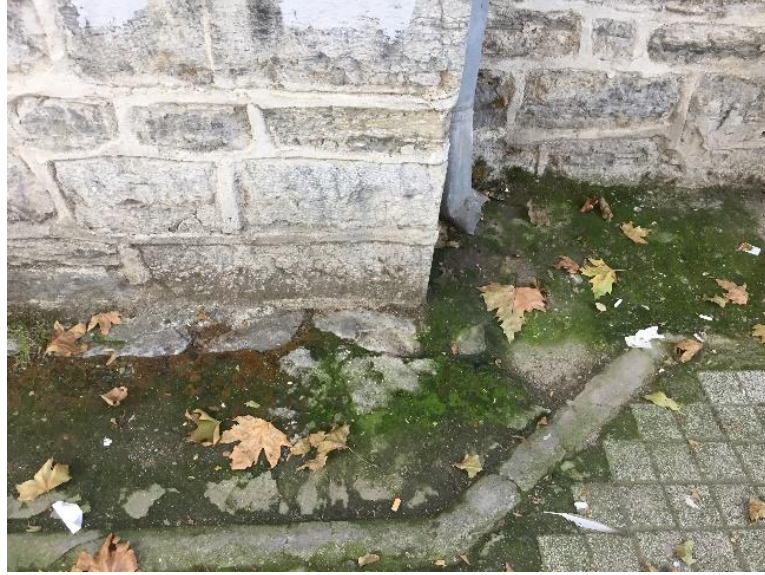
Resim 89: Yapının kenarında oluşan yosunlaşma (Begüm Gökdağ Arşivi, 2018)
