**TARİHİ ÇEVRELERİ KORUMADA İÇ MİMARIN
ROLÜ (KUSEYRİ KONAĞI RÖLÖVE -
RESTİTÜSYON VE RESTORASYON PROJESİ
İNCELEME)**

Murat Özkan ÖNCÜL

Yüksek Lisans

Ankara, 2019

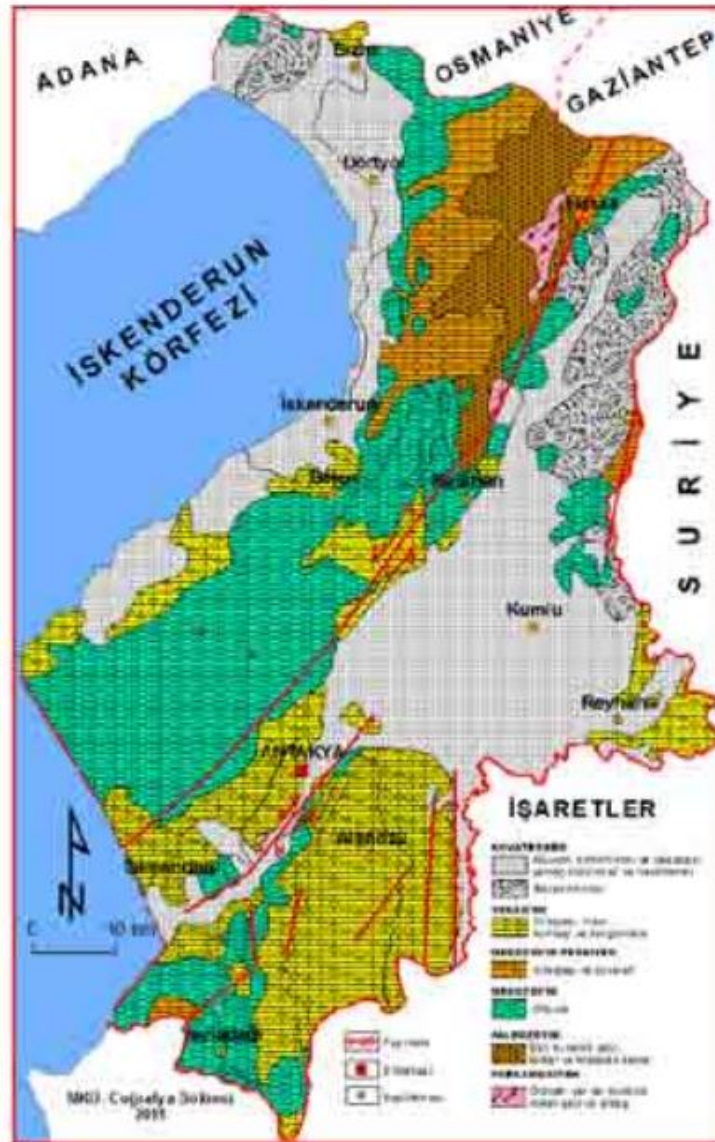
Şekil 4. Hatay'ın jeoloji haritası (Hatay Valiliği İl Yıllığı, 2011)

Antakya ilinin fiziksel özellikleri Hatay bölgesi sınırlarında Prekambriyen'den tarihimize kadar olan tüm jeolojik dönemlere ait içeriklere rastlamak mümkündür (Şekil 4). Şehrin sahip olduğu coğrafi lokasyon bu çeşitlilikte önemli rol

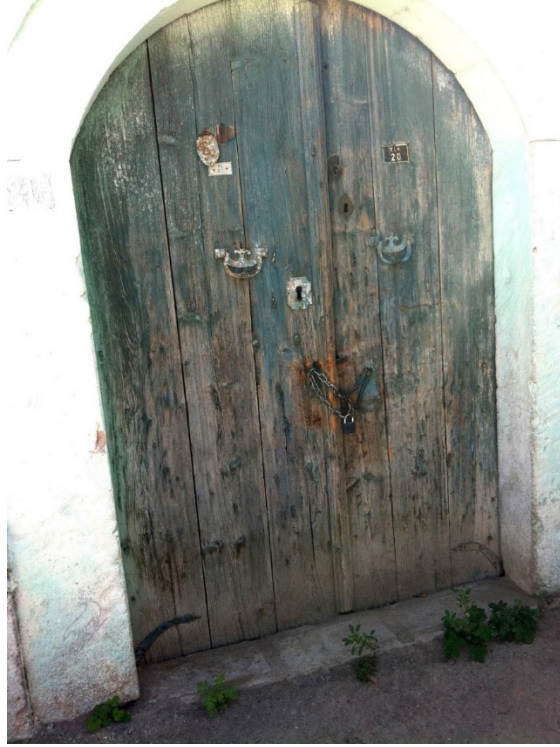
bu tokmaklar kapıyı çalmak ve açarken çekme kolu olarak kullanılmak amacıyla geliştirilmiştir. Menteşe, gullep ve kitlekleri sıcak demircilik yani dövme işidir (Şekil 7) (Kahraman, 1997).

Şekil 7. Avludan sokağa açılan ahşap yapım dövme demir tokmaklı kapı (Yazar arşivinden)

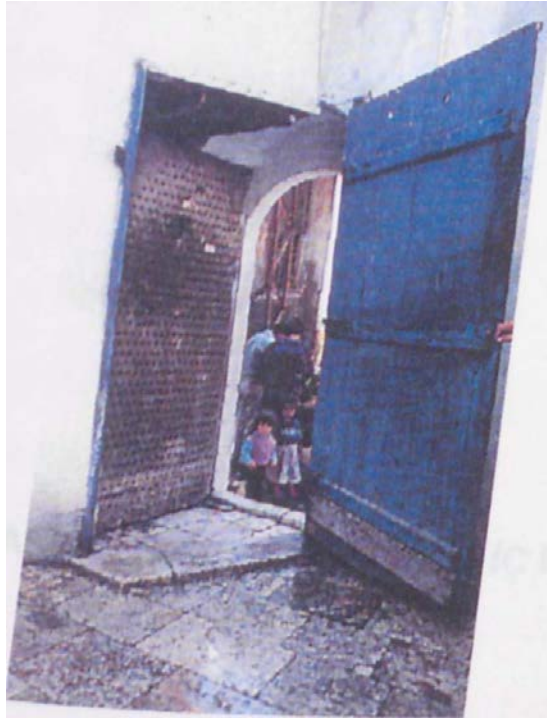
Yoğunluklu olarak evlerin avlu kapısı çinko veya sac kaplıdır (Şekil 8). Pencere ve merdiven korkuluklarında gözlenen, çeşitli formlarda yapılan kapı tokmakları da metal yapı malzemesi olan dövme demirden yapılmıştır. Avlu kapılarının dikdörtgen yapıya sahip ahşap kapı kanatları ile kapıyı çevreleyen taş kemerler arasında yer alan ya da ire şeklindeki açıklıklar da dövme demir parmaklıklarla kapatılmıştır (Atacan, 1996).

Şekil 8. Çinko veya sac kaplı dış avlu kapısı (Soysal, 2001)

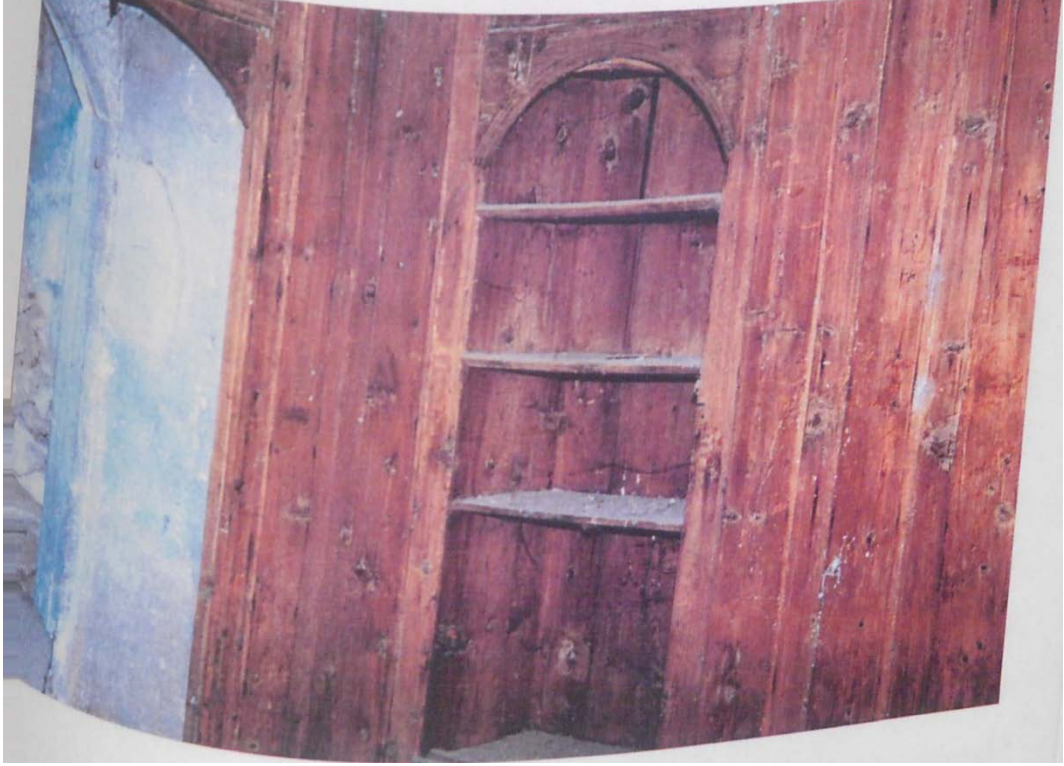
Mekarlarda kapıdan girildiği zaman, odanın mevcut genişliğince uzanan kapalı olan kullanım alanlarında dolaplar ve dönemin çok kullanılan iç mekan donatı elemanı olan yüklükler bulunmaktadır. Dolaplar kullanım amacı dahilinde eşya depolama ve korunumunun sağlanması için kullanılmaktaydı. Kavukluk, yüklük, tembel deliği, peşkirlik, çubukluk, lambalık, cezvelik, fincanlık, feslik, çiçeklik, değneklik, testilik gibi adlar alan bu alanların boyutları, kullanım amaçları ve konumlandırılan obje boyutlarına göre değişkenlik göstermektedir (Şekil 9) (Kahraman, 1997).

Şekil 9. Ev içi gömülü ahşap dolap ve raf sistemleri (Soysal, 2001)

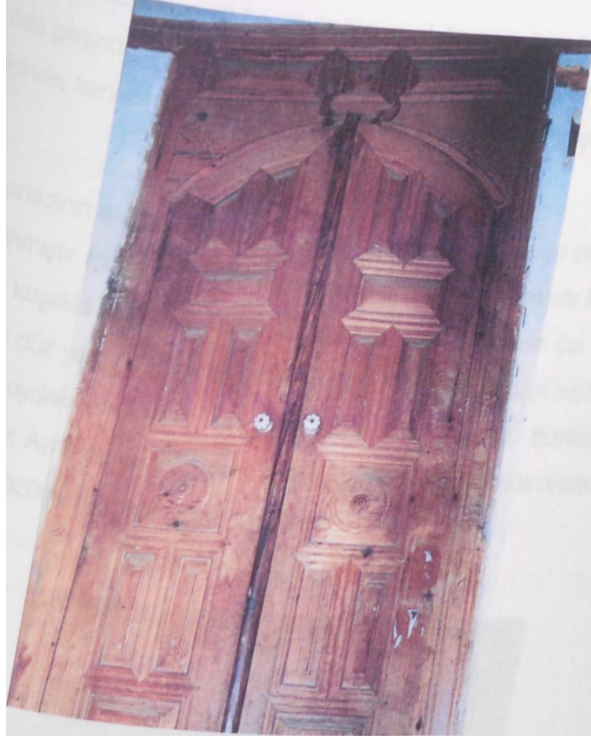
Kapı, odaya girişi düzenlediği için, odanın bir tasarım elemanı gibi düşünülebilir. Açılış yönü oda içine doğrudur ve açıldığında 180 derecelik bir açılım yaparak duvara kadar dayanır. Dış yüzeyleri yalın - sade olan kapıların iç yüzeyleri oda genel dekoruna uygun olarak oldukça süslü ve motiflidir (Şekil 10) (Kahraman, 1997).

Şekil 10. Oda içi ahşap kapılar (Soysal, 2001)

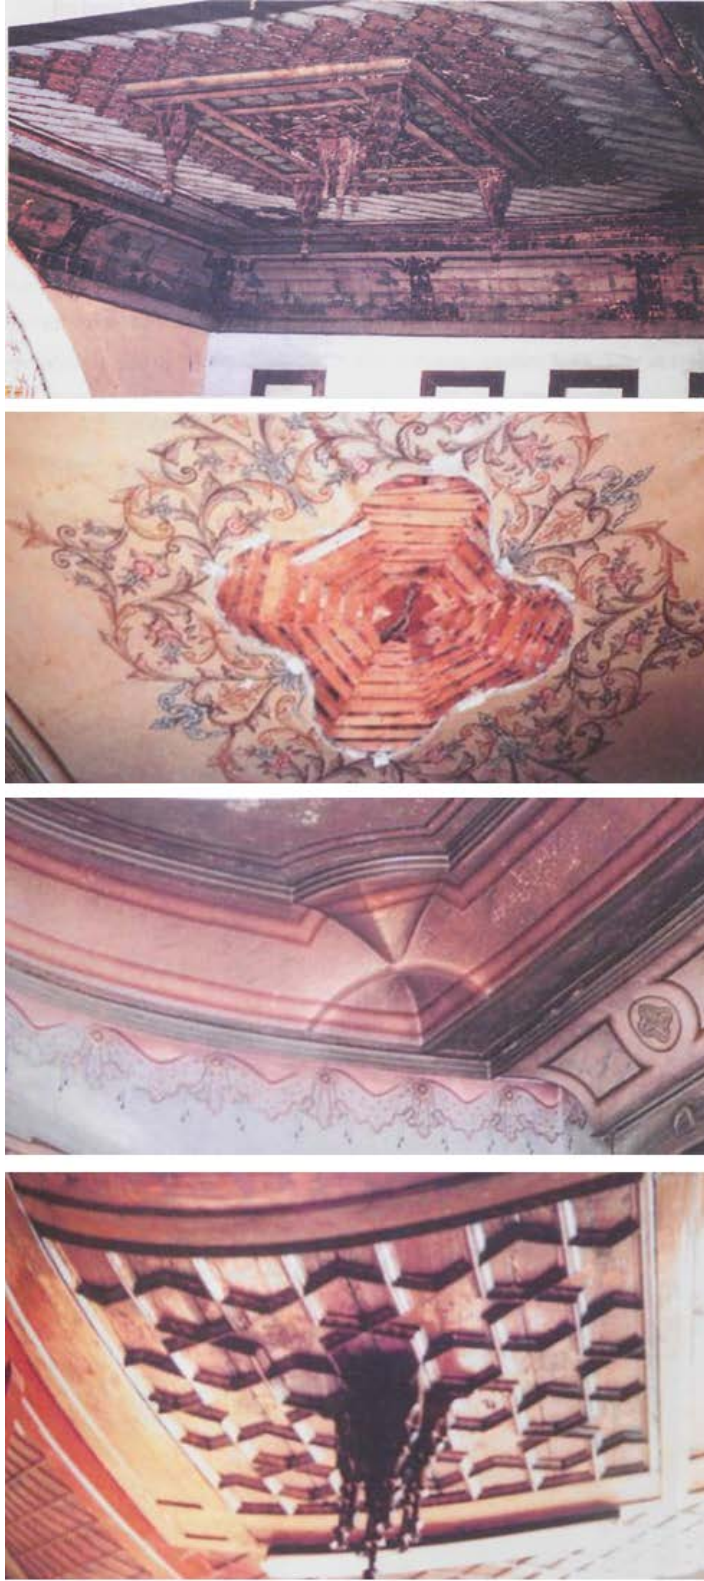
Tavanlar ahşap bir taşıyıcı sistemin üzerine tahta kaplanmasıyla yapılır. Üzerine oluşturulmak istenen motif, ince çubuklar, oymalı göbekler ve kenarlarda bir eki bordür tahtalarıyla oluşturulur. Bu tavanlar, tahtaların birleşme yerini örten çıtalarla küçük kareler halinde bölünür. Tavanın orta kısmı ise, çıtalarla altıgen veya sekizgen formlarla oluşturduğu geometrik desenlerle süslüdür. Tavan ortaları renkli, yıldızlı çiçek ve bitki desenleriyle süslenmiştir Derin oyma tekniği ile yapılan sarkıtlarla tasarım endişesi güçlendirilmiştir (Şekil 12) (Kahraman, 1997).

Şekil 12. İncelemesi yapılan yapının süslü ahşap tavan görseli (Demir, 1996)

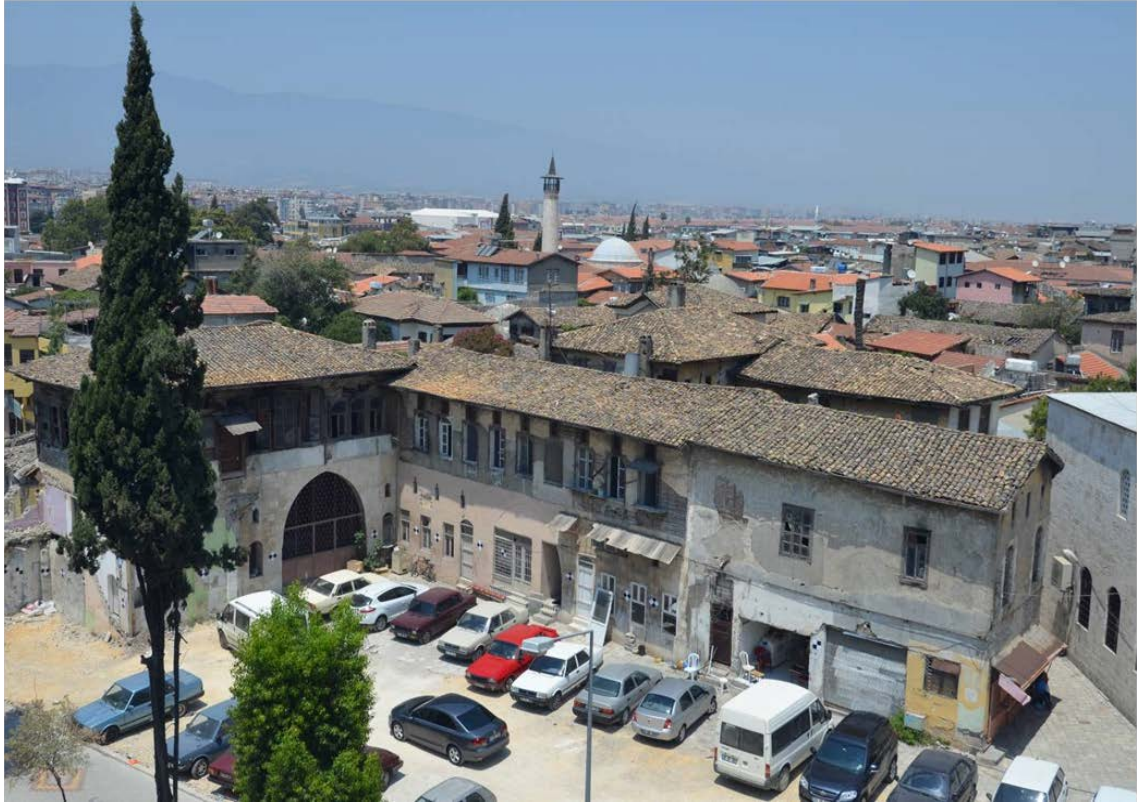
Şekil 18. Konutun ana girişi (Yazar arşivinden)

Konutun ana girişi Şekil 18’de gösterilmiştir. Konutun ana girişi, yerel dilde *livan* olarak adlandırılan, güneydoğu yönündeki büyük bir eyvandan yapılmaktadır. [1] İki katlı yapının sivri kemerli giriş açıklığı, üst tarafı parmaklıklı olmak üzere

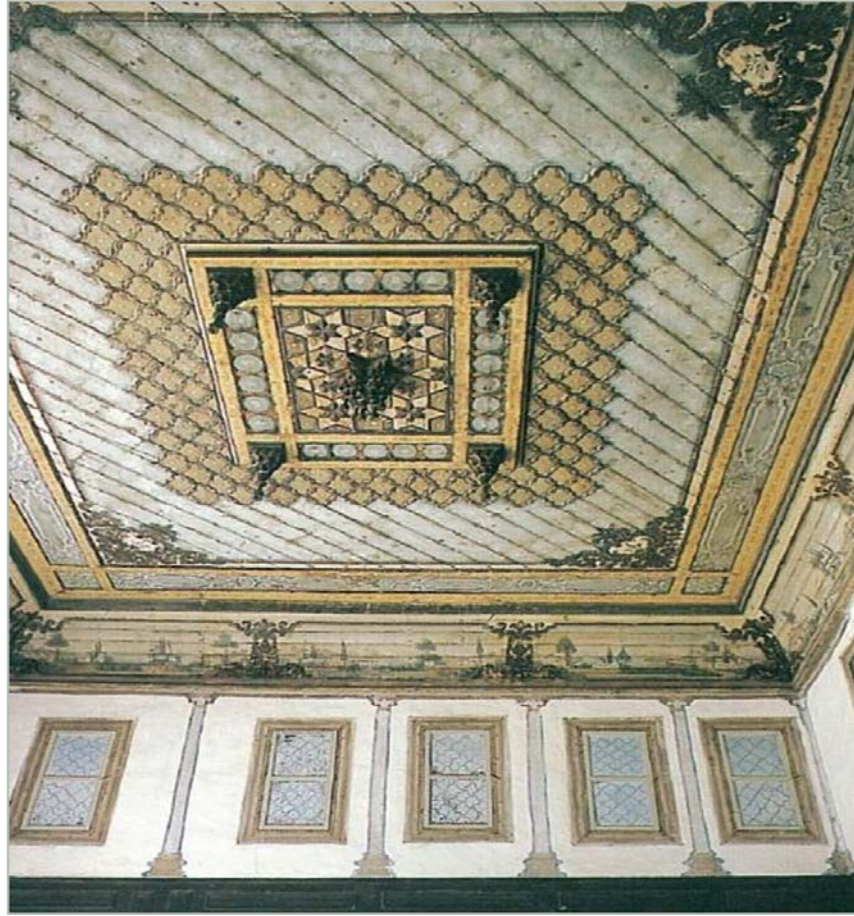
olarak gerçekleştirilen resim, yeşil rengin farklı tonlarıyla gün batımı renklerinin egemen olduğu bir bezeme ortaya koymaktadır. Tavan eteği resimlerinde, düz ya da kırma çatılı evler, konaklar, köprüler, farklı tür ve boyutta ağaçlar, kırık alanlar, dağlar ve camiler görülmektedir. Bunlar içerisinde, Habib-i Neccar Camii olduğunu düşündüğümüz, kubbeli ve minareli bir caminin resmi de yer almaktadır. Eyvandan kuzeybatı yöndeki dikdörtgen planlı odaya geçilmektedir. Oda, üç yönden ahşap dolaplar ve yüklükler ile kuşatılmıştır. En dışta bir bordürle çevrili ahşap tavan, çapraz atılmış çitaların yüzeyinin kaset tekniği ile bölünmesi şeklinde düzenlenmiştir. Bordür ve tavan yüzeyinde, kalem işi uygulamayla, sarı renkli zemin üzerinde kırmızı ya da yeşil renkler ile boyanmış çiçek ve dal motifleri görülmektedir (Şekil 19) (Tekin, 2014).

Şekil 19. Kuseyri Evi'nin tavanı (Demir, 1973)

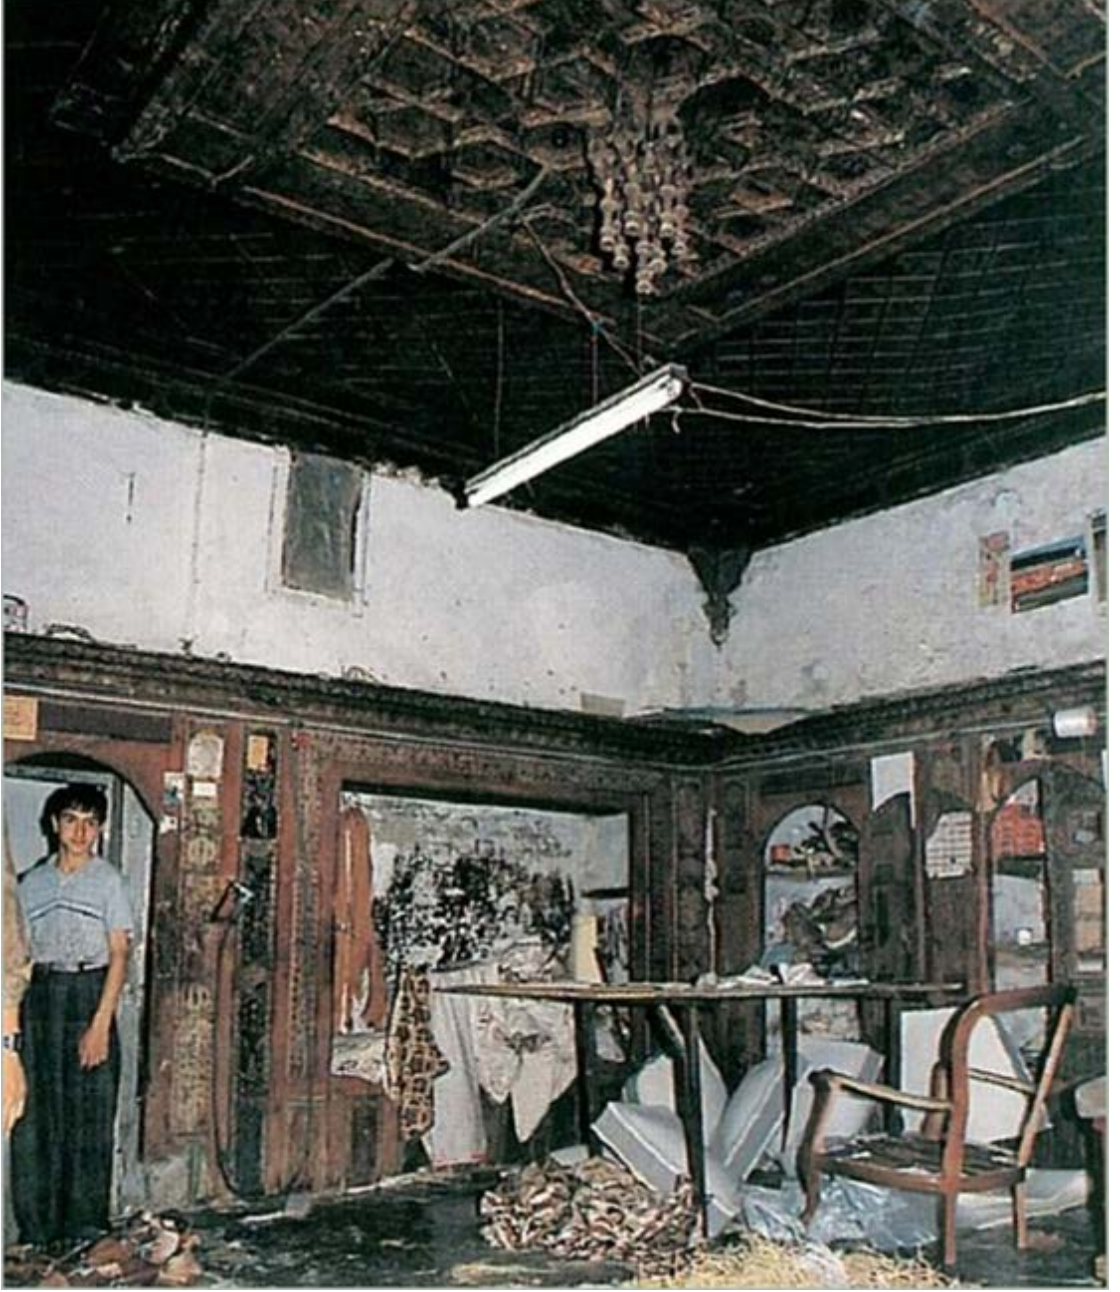
Şekil 20. Kuseyri Evi'nin tavanı (Demir, 1987)

Tavanın ortasındaki göbek, kalem işi bezeme ile stilize dal ve çiçek kompozisyonu içerisine alınmıştır (Şekil 20). Göbek merkezinde sekiz kollu ve çok yapraklı bitkisel bir düzenleme görülmektedir. Bu düzenleme önce daire, dışta ise kırık çizgiler ile oluşturulmuş bir biçim içerisine alınmıştır. En dışta ise, girift bir düzenleme ile dört yöne doğru yönelen şemse biçimli bir düzenleme görülmektedir. Duvarları sıvalı ve boyalı odanın döşemesi geometrik biçimlerle oluşturulmuştur. Duvarların alt kısımlarında profilli ahşap panolar görülmektedir. Üst kattaki oda, üçgen alınlıklı çatısı ve balkona açılan çift kanatlı kapısı ile izlenebilmektedir. Kapının üzerinde oval biçimli bir pencere yer almaktadır. Odanın düz ahşap tavanında kalem işi bezeme görülmektedir. En dıştaki bordür, “C” ve “S” kıvrımlı çokgen alanların birbirlerine bağlanması ile oluşturulmuştur. Alanların içerisine sekiz kollu yıldızlar ile akantüs yaprakları yerleştirilmiştir. Köşelerinde de girift ve bitkisel bir süsleme görülen ahşap tavanın ortasında; daire içinde dört kollu bir akantüs yaprağı görülmektedir. Dairenin çevresindeki girift düzenleme, stilize çiçek ve dal motiflerinden oluşmaktadır. Duvarın en üst kısmında ise profilli ve dikdörtgen kartuşların birbirini izlediği görülmektedir. Ayrıca duvar köşelerinde, yukarıdan aşağıya doğru sarkan, yine girift ve bitkisel bir bezeme yer almaktadır. Duvarların alt kısımlarında da kalem işi büyük panolar görülmektedir.

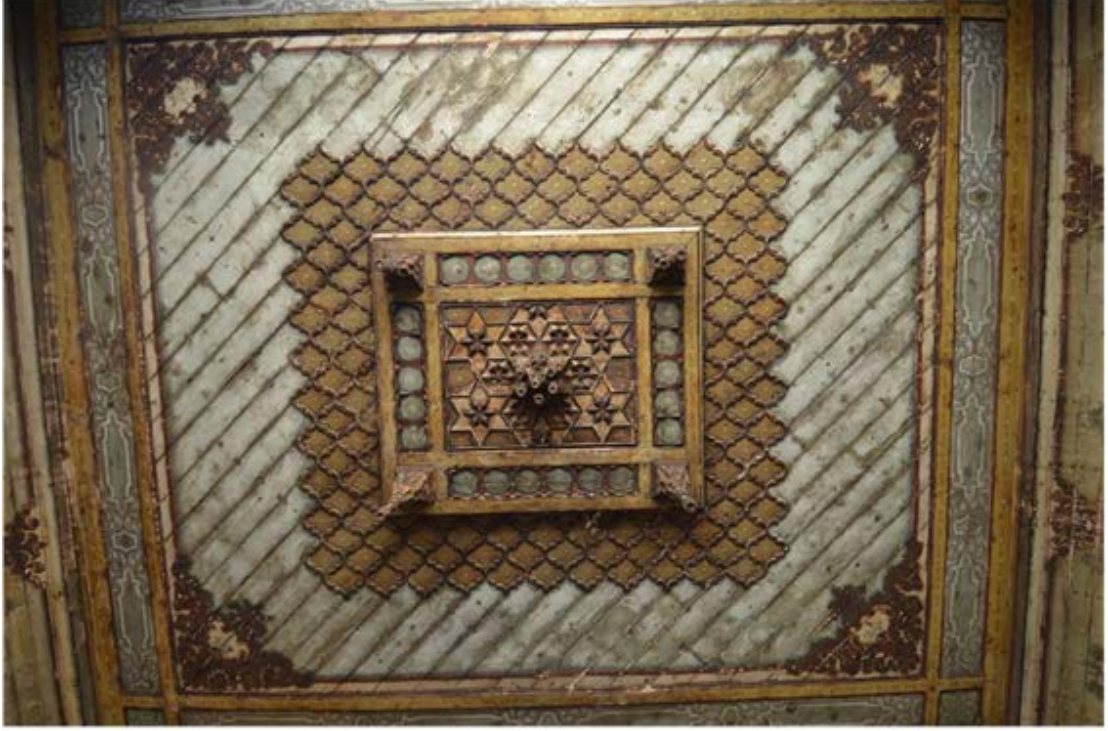
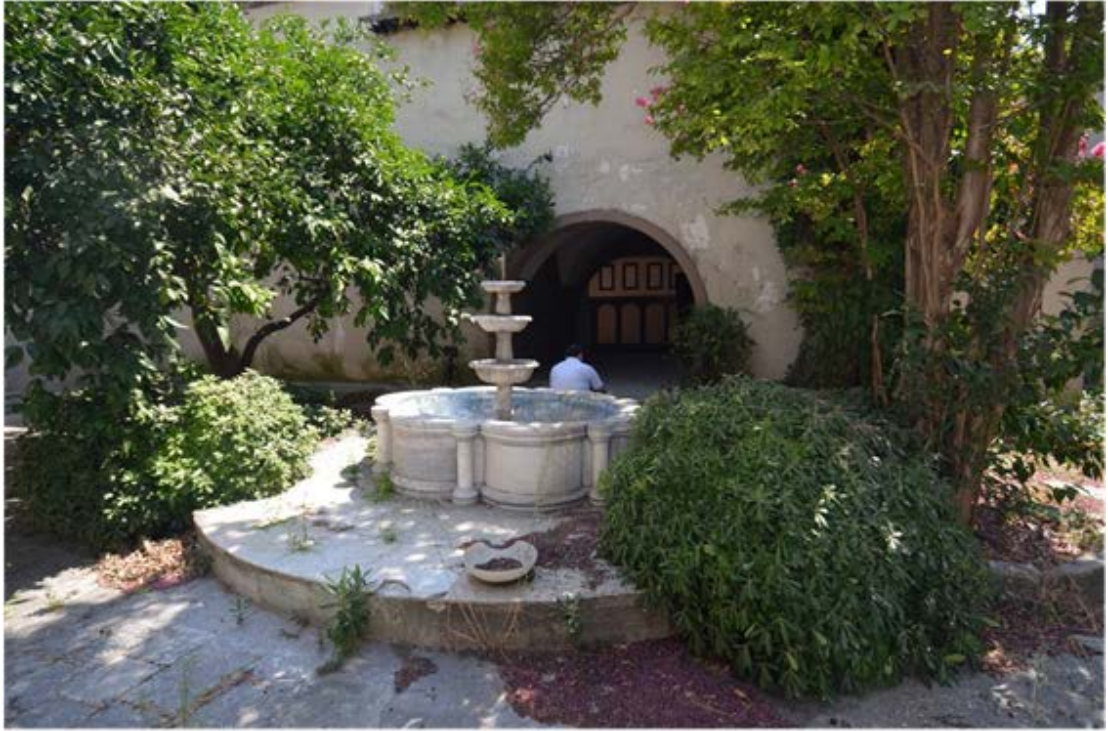
Şekil 21. Kuseyri Evi' nin tavanı ve avlusu (fiskiye) (Yazar Arşivinden)

Konutun, Habib-i Neccar Camii bitişiğindeki avlu kısmına yuvarlak kemerli bir açıklıktan girilmektedir. Avlu ve iki katlı konut, kuzeybatı-güneydoğu doğrultusunda dikdörtgen olmakla birlikte yamuk planlı bir özelliğe sahiptir. Avlu, kesme taş döşelidir. Yuvarlak kemerli bir girişe sahip alt kat depo olarak düzenlenmiştir. Üst katın avluya bakan iki adet penceresi bulunmaktadır. Ahşap pervazlı pencerelerden birinin üzerinde, orta kısımda, yarım elips biçimli bir açıklık daha görülmektedir. Üst katın kapı açıklığına, duvara bitleştirilmiş bir merdiven ile ulaşılmaktadır. Merdiven, “S” kıvrımlı parmaklık ile dolgulanmış demir bir korkuluğa sahiptir. Konutun üst katında yer alan ve farklı ölçülere sahip odaların kapı ve pencereleri ahşaptır. Bazı odaların tavanı kontrplak, çoğunluğu ise düz ahşap şeklinde düzenlenmiştir. Odalar, birbirlerine ve havuzlu avlu yönündeki üst kat odalarına koridorlar ile bağlanmaktadır. Duvarları sıvalı ve boyalı odalardan bazılarında ait ahşap dolap ve yüküklerin kapatıldığı ya da kullanılamaz durumda olduğu, bakımsız kaldığı ve tahrip edildiği görülmektedir. Kat içerisindeki mutfak, banyo ve tuvaletler de benzer bir görünüm sergilemektedir (Şekil 21).

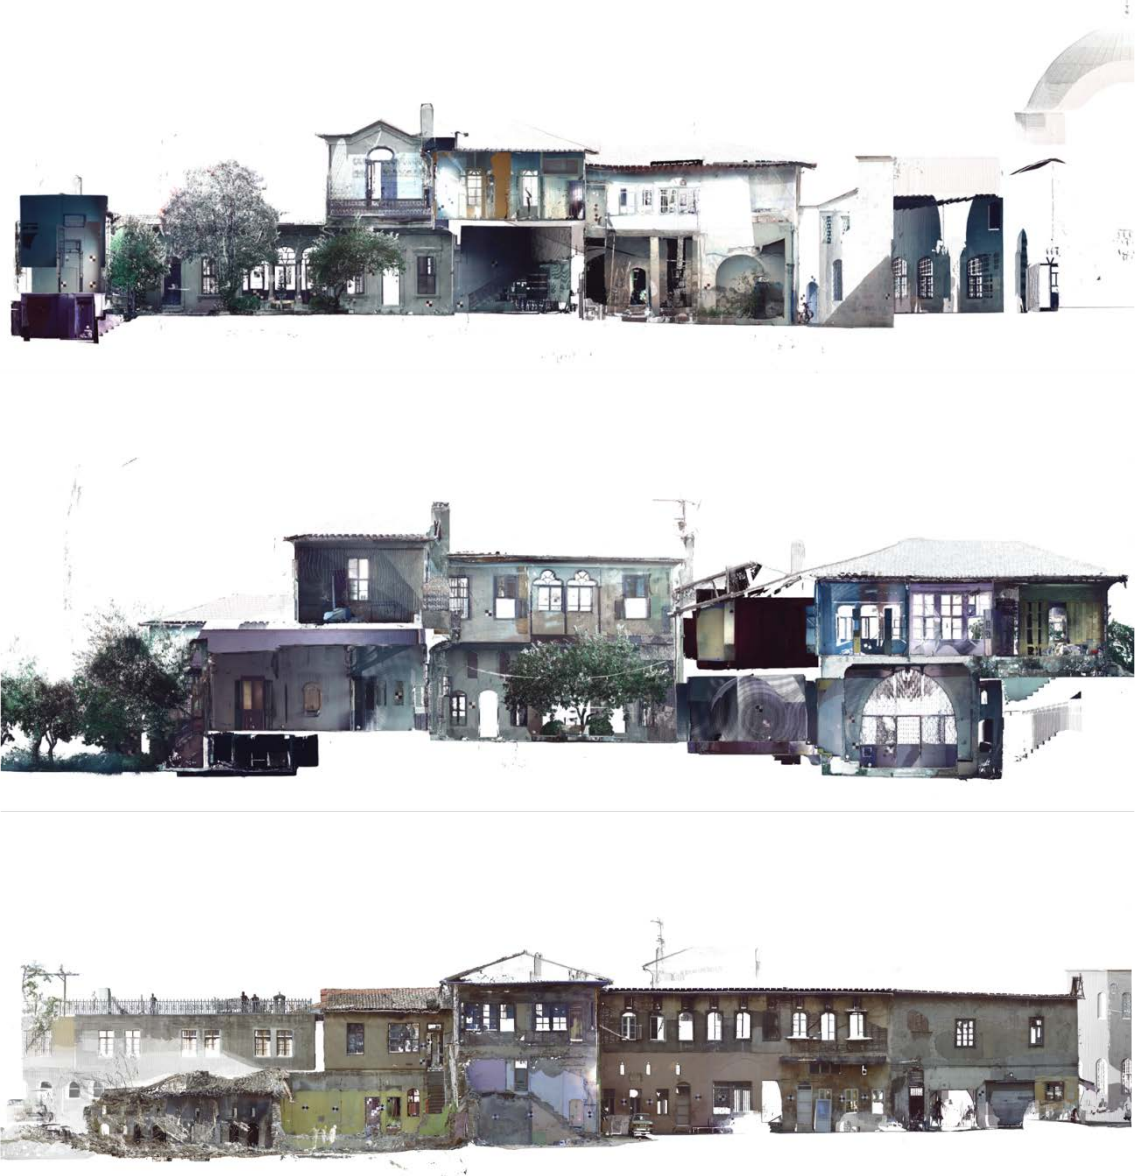
5.1.1.1. Lazer Tarayıcı İle Alınan Tarama Verileri (Nokta Bulutu Görselleri)

Şekil 22. Yapıya ait lazer scanner tarama verileri (point cloud görselleri) (Yazar Arşivinden)

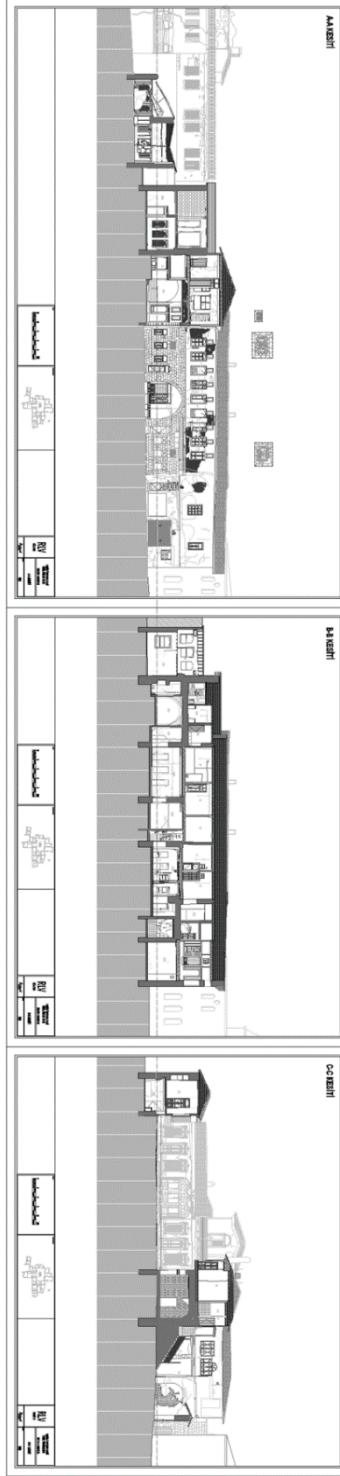
5.1.1.4. Rölöve Kesitler Paftası (A-A, B-B, C-C)

Şekil 25. Rölöve çizimi (Kesitler - sırasıyla A-A, B-B, C-C kesitleri)

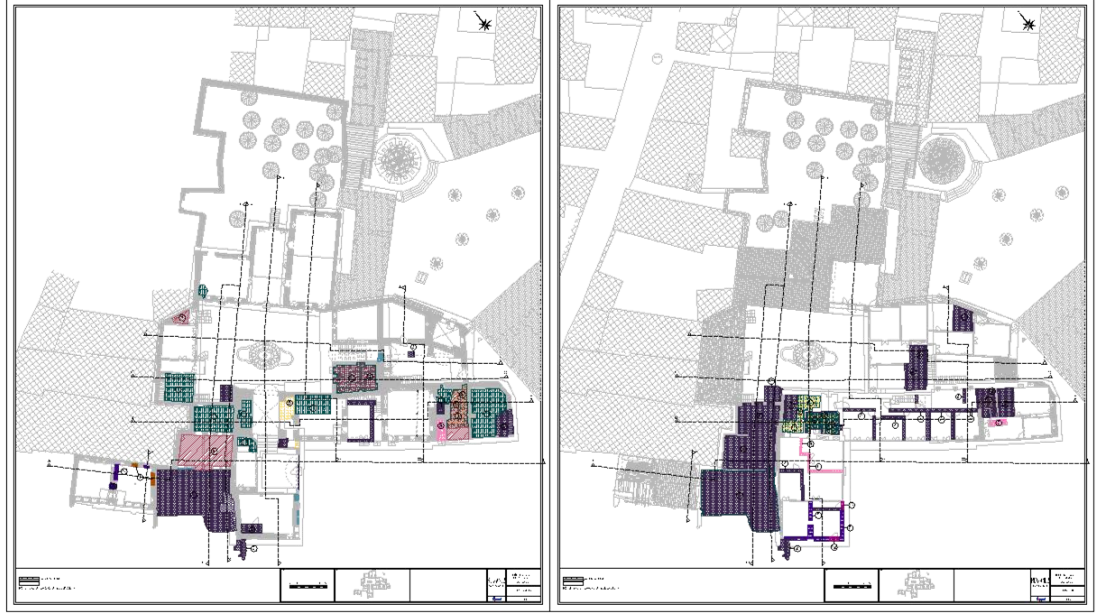
5.2.2. Rölöve Sorunlar Paftası (Plan)

Şekil 31. Rölöve Çizimi (Rölöve Sorunlar Gösterimlerinin Planlara İşlenmesi)

RÖLÖVE (SORUNLAR) ANALİZİ		
 	①	NEMLENME
 	②	NİTELİKSİZ EKLENTİLER
 	③	NİTELİKSİZ ONARIM
 	④	MALZEME KAYBI
 	⑤	AHŞAP ELEMANDA DEFORMASYON
 	⑥	YAPISAL ÇATLAK
 	⑦	KILCAL ÇATLAK
 	⑧	İS VE KİRLENME
 	⑨	DEĞİŞMİŞ ELEMAN
 	⑩	BİTKİLENME
 	⑪	DEĞİŞTİRİLMİŞ AÇIKLIK
 	⑫	SONRADAN AÇILMIŞ AÇIKLIK
 	⑬	KAPATILMIŞ AÇIKLIK

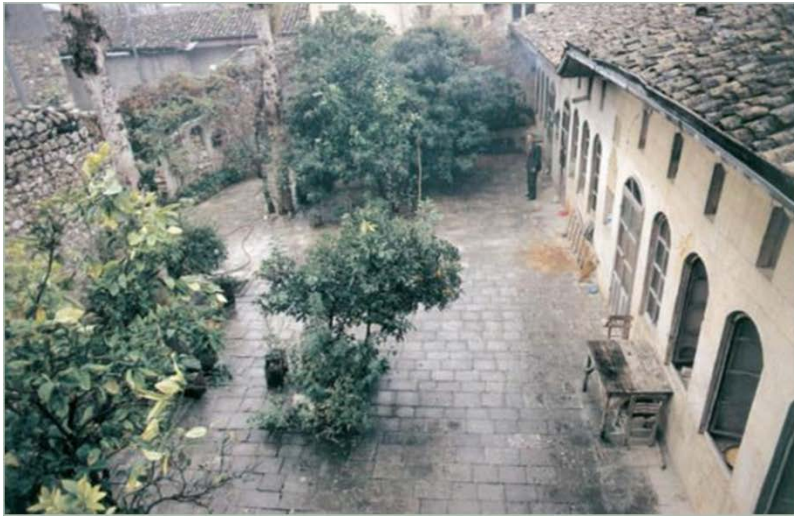
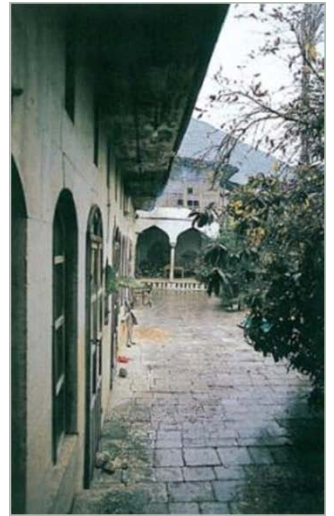
Şekil 40. Kuseyri Konağı avlusu Abdussamet Kuseyri Evi, 1973 (Demir 1996)

Yapının avlusunun yıkılmadan günümüze kadar ulaşmış olması restitüsyon ve daha sonrasında uygulanacak olan restorasyon projesi hakkında önemli katkılar sağlamaktadır (Şekil 40 ve Şekil 41).

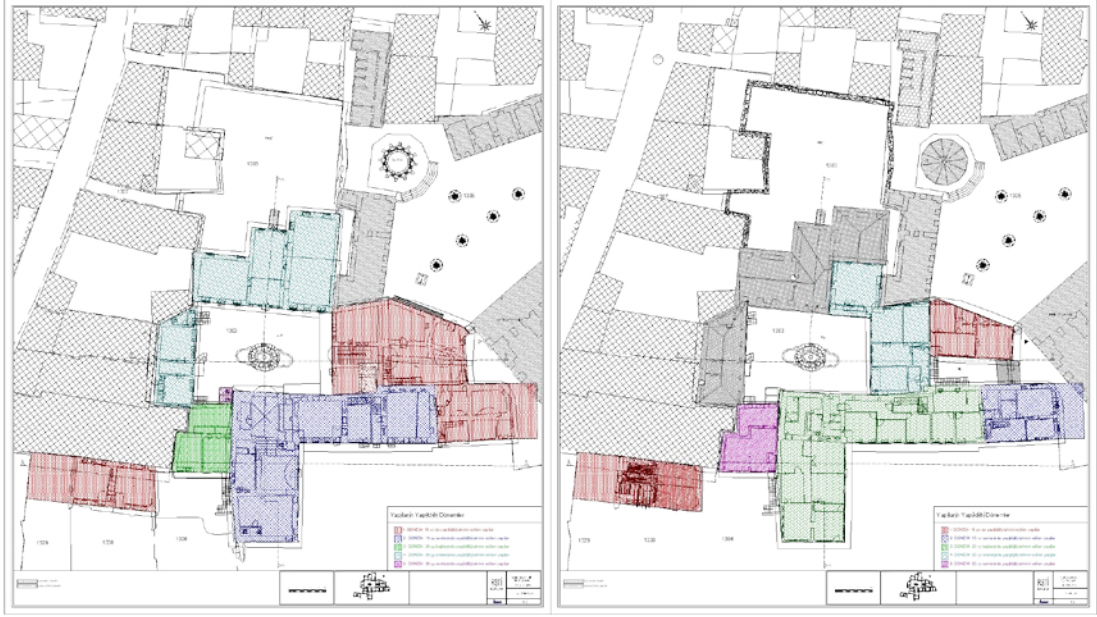
Proje ekibi tarafından oluşturulmuş olan restitüsyon projeleri Şekil 43'te ve bu görsel ile ilgili açıklamalar Tablo 5'te verilmiştir.

Şekil 43. Kat planları ve vaziyet paftası (Renkli kısımlar yapının projesinin tamamlandığı dönemleri temsil etmektedir, Bkz Tablo 5)

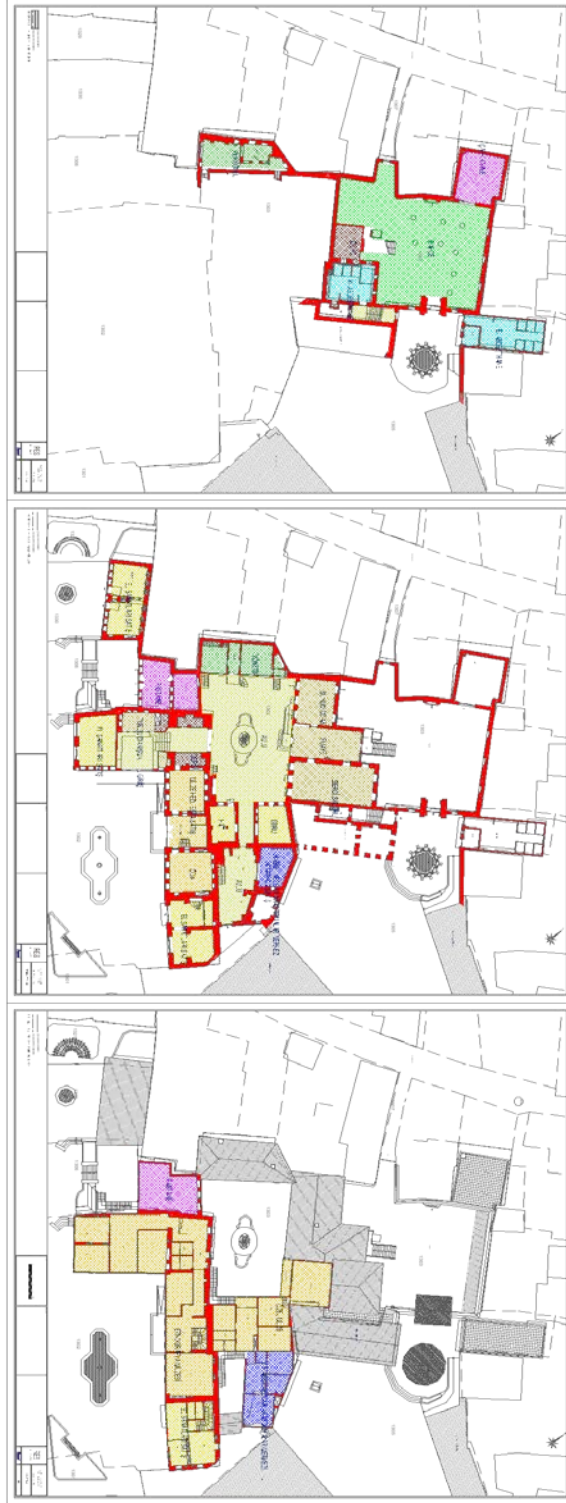
Şekil 47. Proje üzerinden renk ve taramalarla bölgesel işlev gösterimi

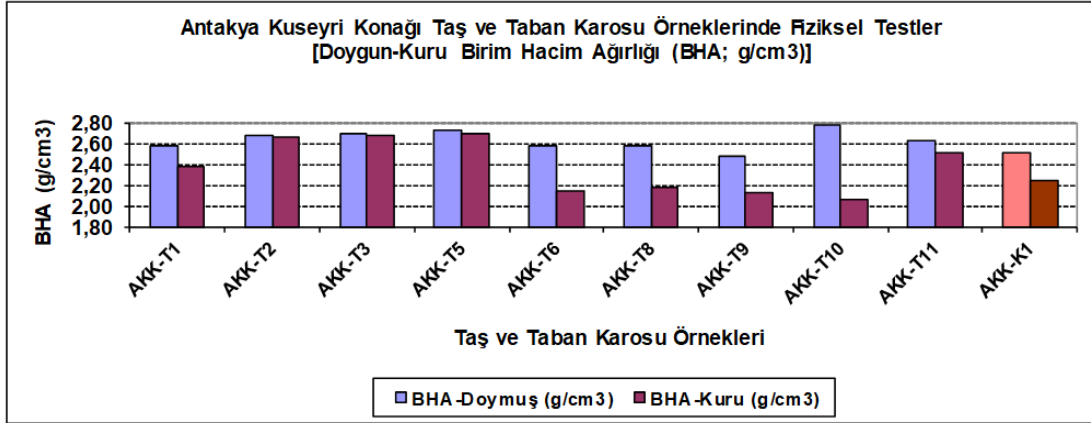
Şekil 51. Antakya Kuseyri Konağı taş ve taban karosu örneklerinde fiziksel testler

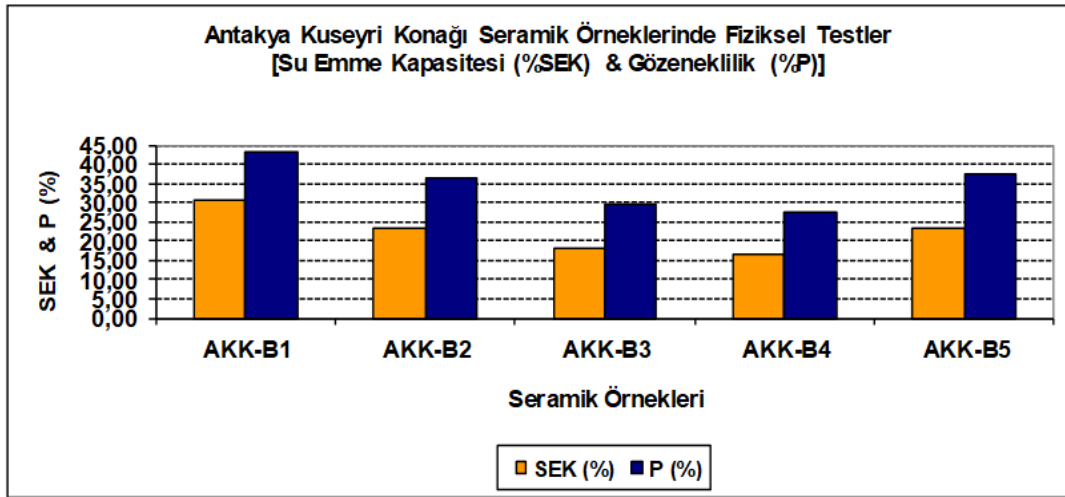
Şekil 52. Antakya Kuseyri Konağı seramik örneklerinde fiziksel testler

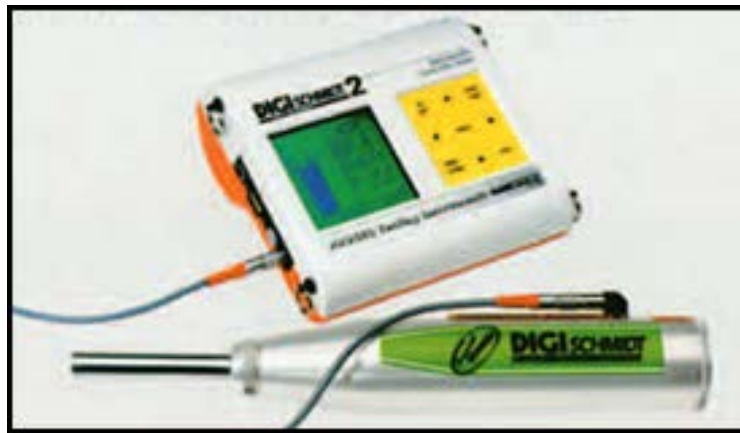
Schmidt Ç ekici, kayaç ların sertlik değ erini belirlemek için kullanılmaktadır. Belirlenen sertlik değ eri UCS tahmininde ve kayaç ların sınıflandırılmasında kullanılmaktadır. Ancak bu yöntem çok yumuş ak ve çok sert kayaç lar da uygulanamamaktadır. Test sırasında çekicinin kaya üzerinde daima dik pozisyonda olmasına dikkat edilmi ş tir. Testte, kayaç yüzeyinde 5 noktada vuruş yapı lmı ş , ortalama sertlik değ erlerine ulaşı lmı ş tır (Tablo 12 ve Ş ekil 54). Ölçümde dijital Proseq marka Schmidt Ç ekici kullanılmı ş tır (Ş ekil 55).

Şekil 55. Schmidt Çekici sertlik ölçüm cihazı
