EKLER

EK-1: 2010 Bira Fabrikası Hamamı Restitüsyon Çizimleri, Duvar Kalınlık Analizi (Kul, 2012).

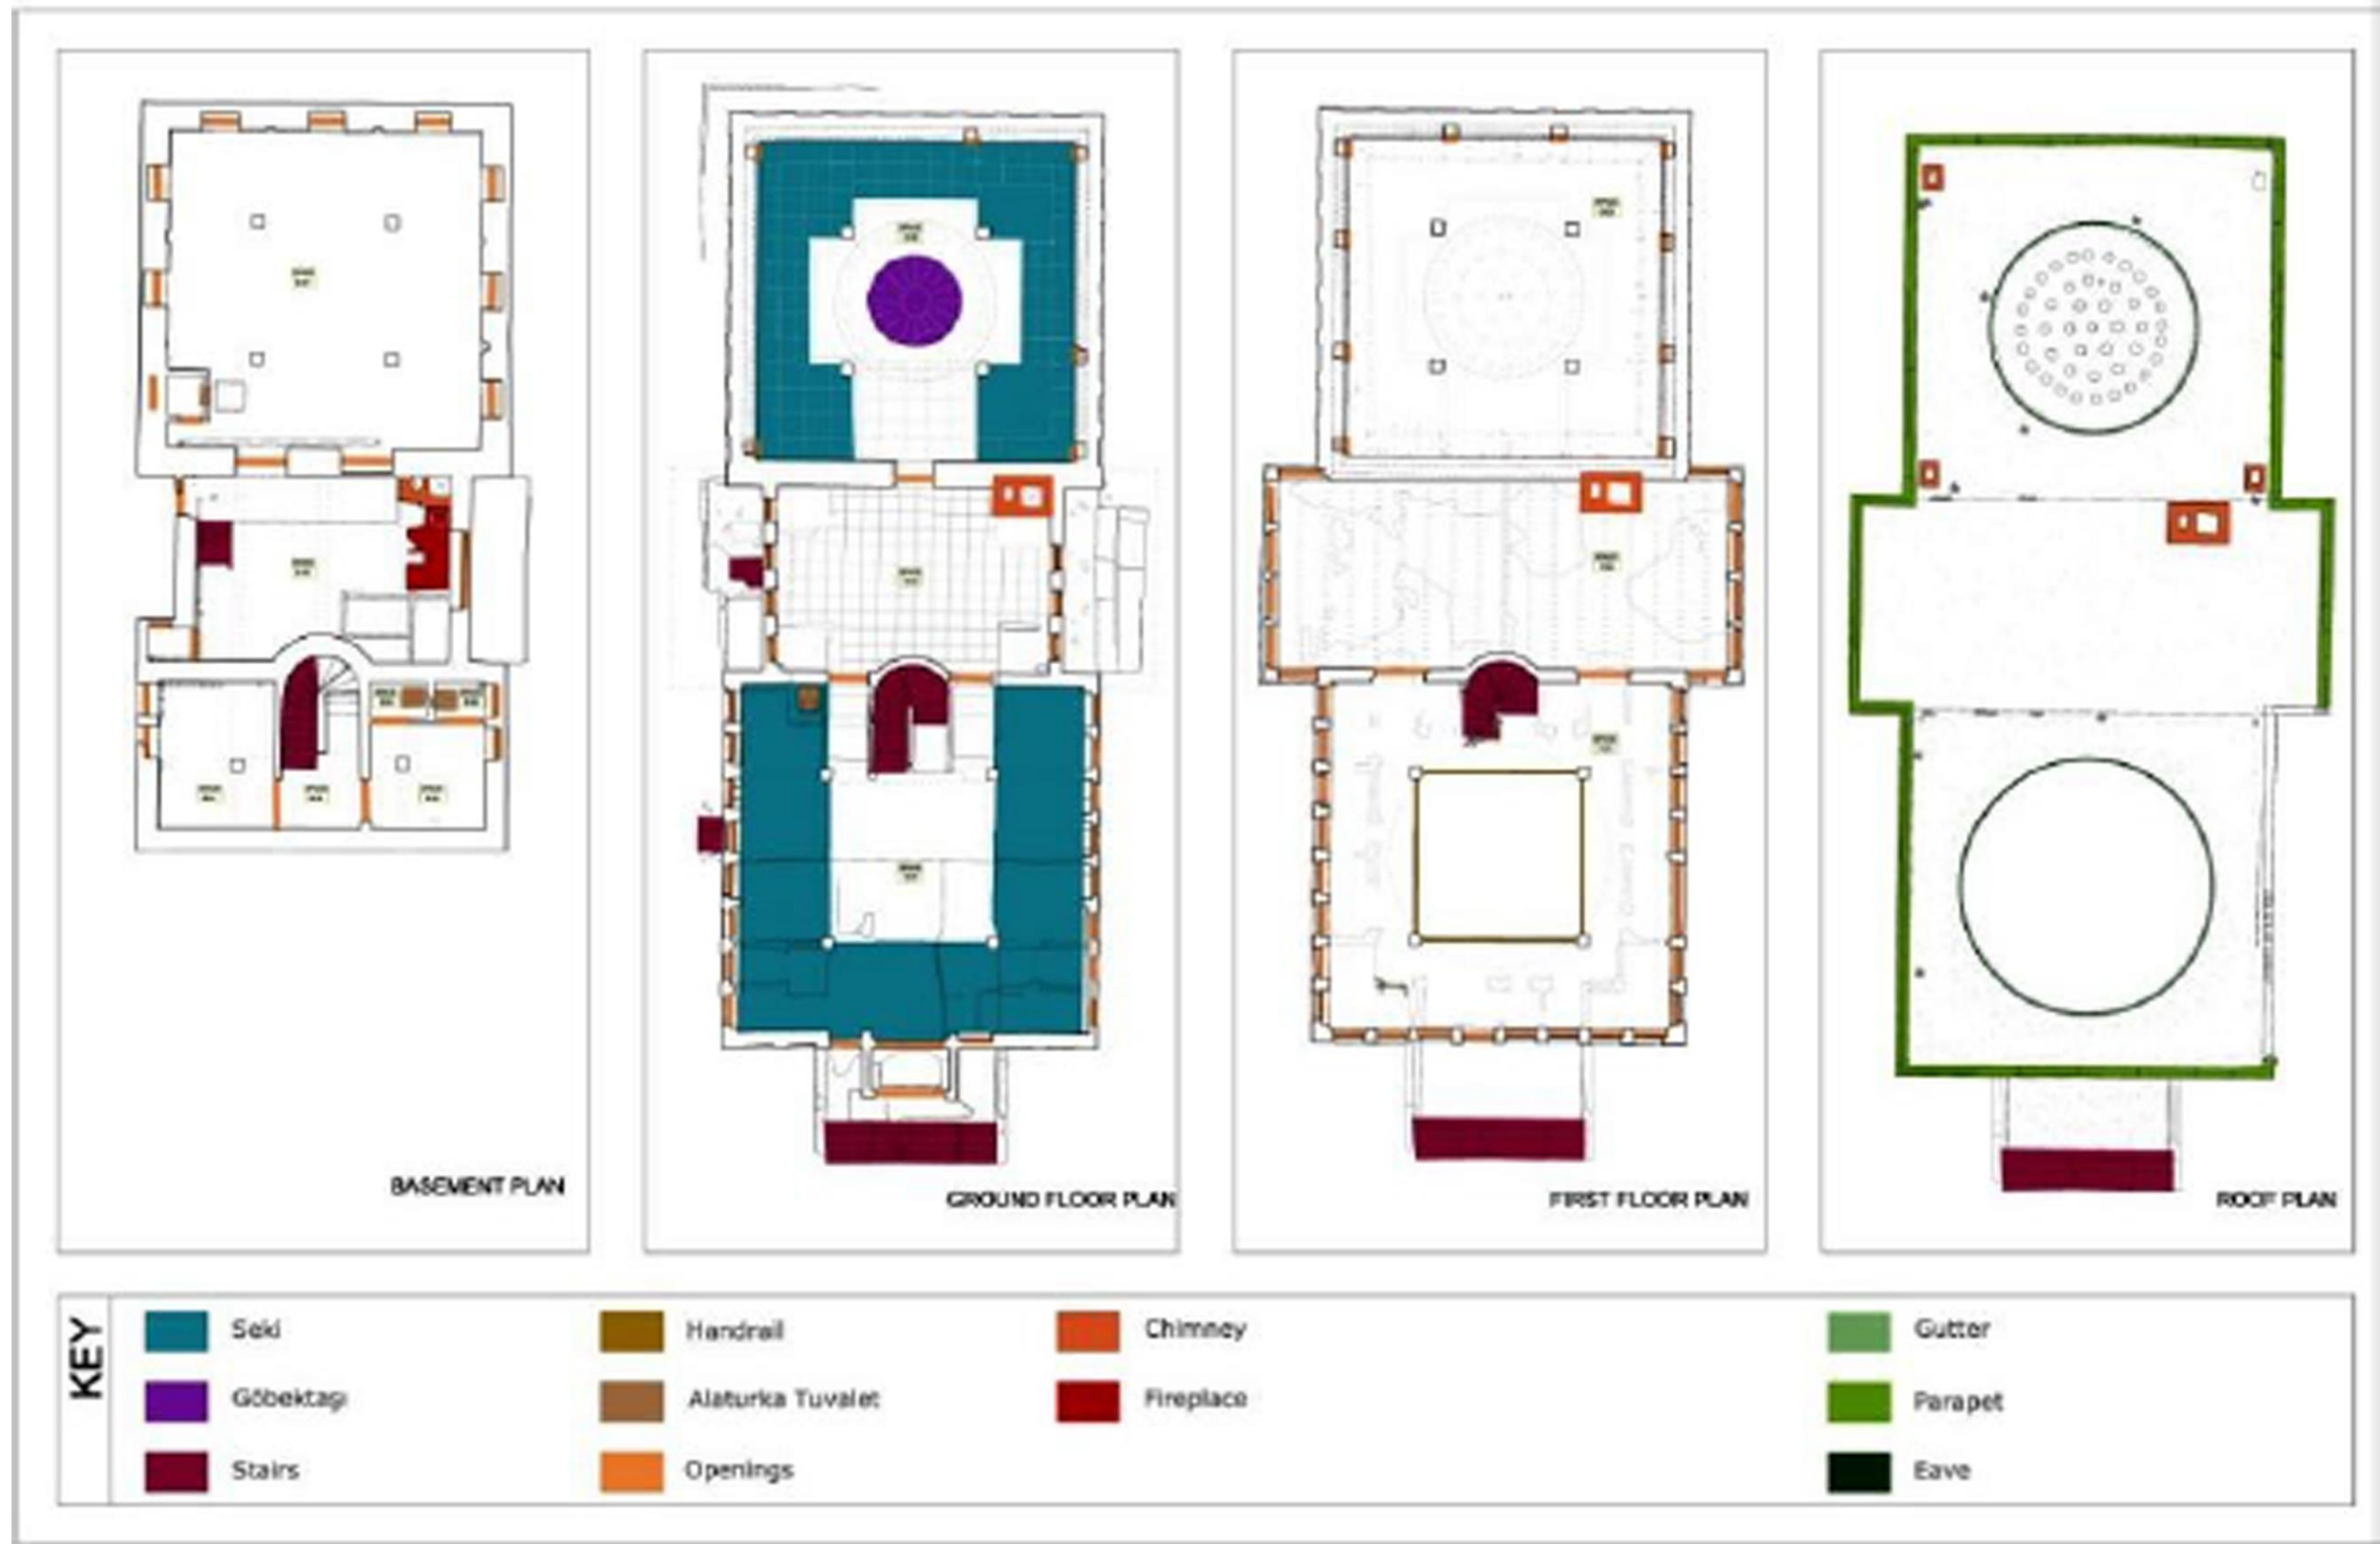
EK-2: 2010 Bira Fabrikası Hamamı Restitüsyon Çizimleri, Kat Planları Analizi (Kul, 2012).

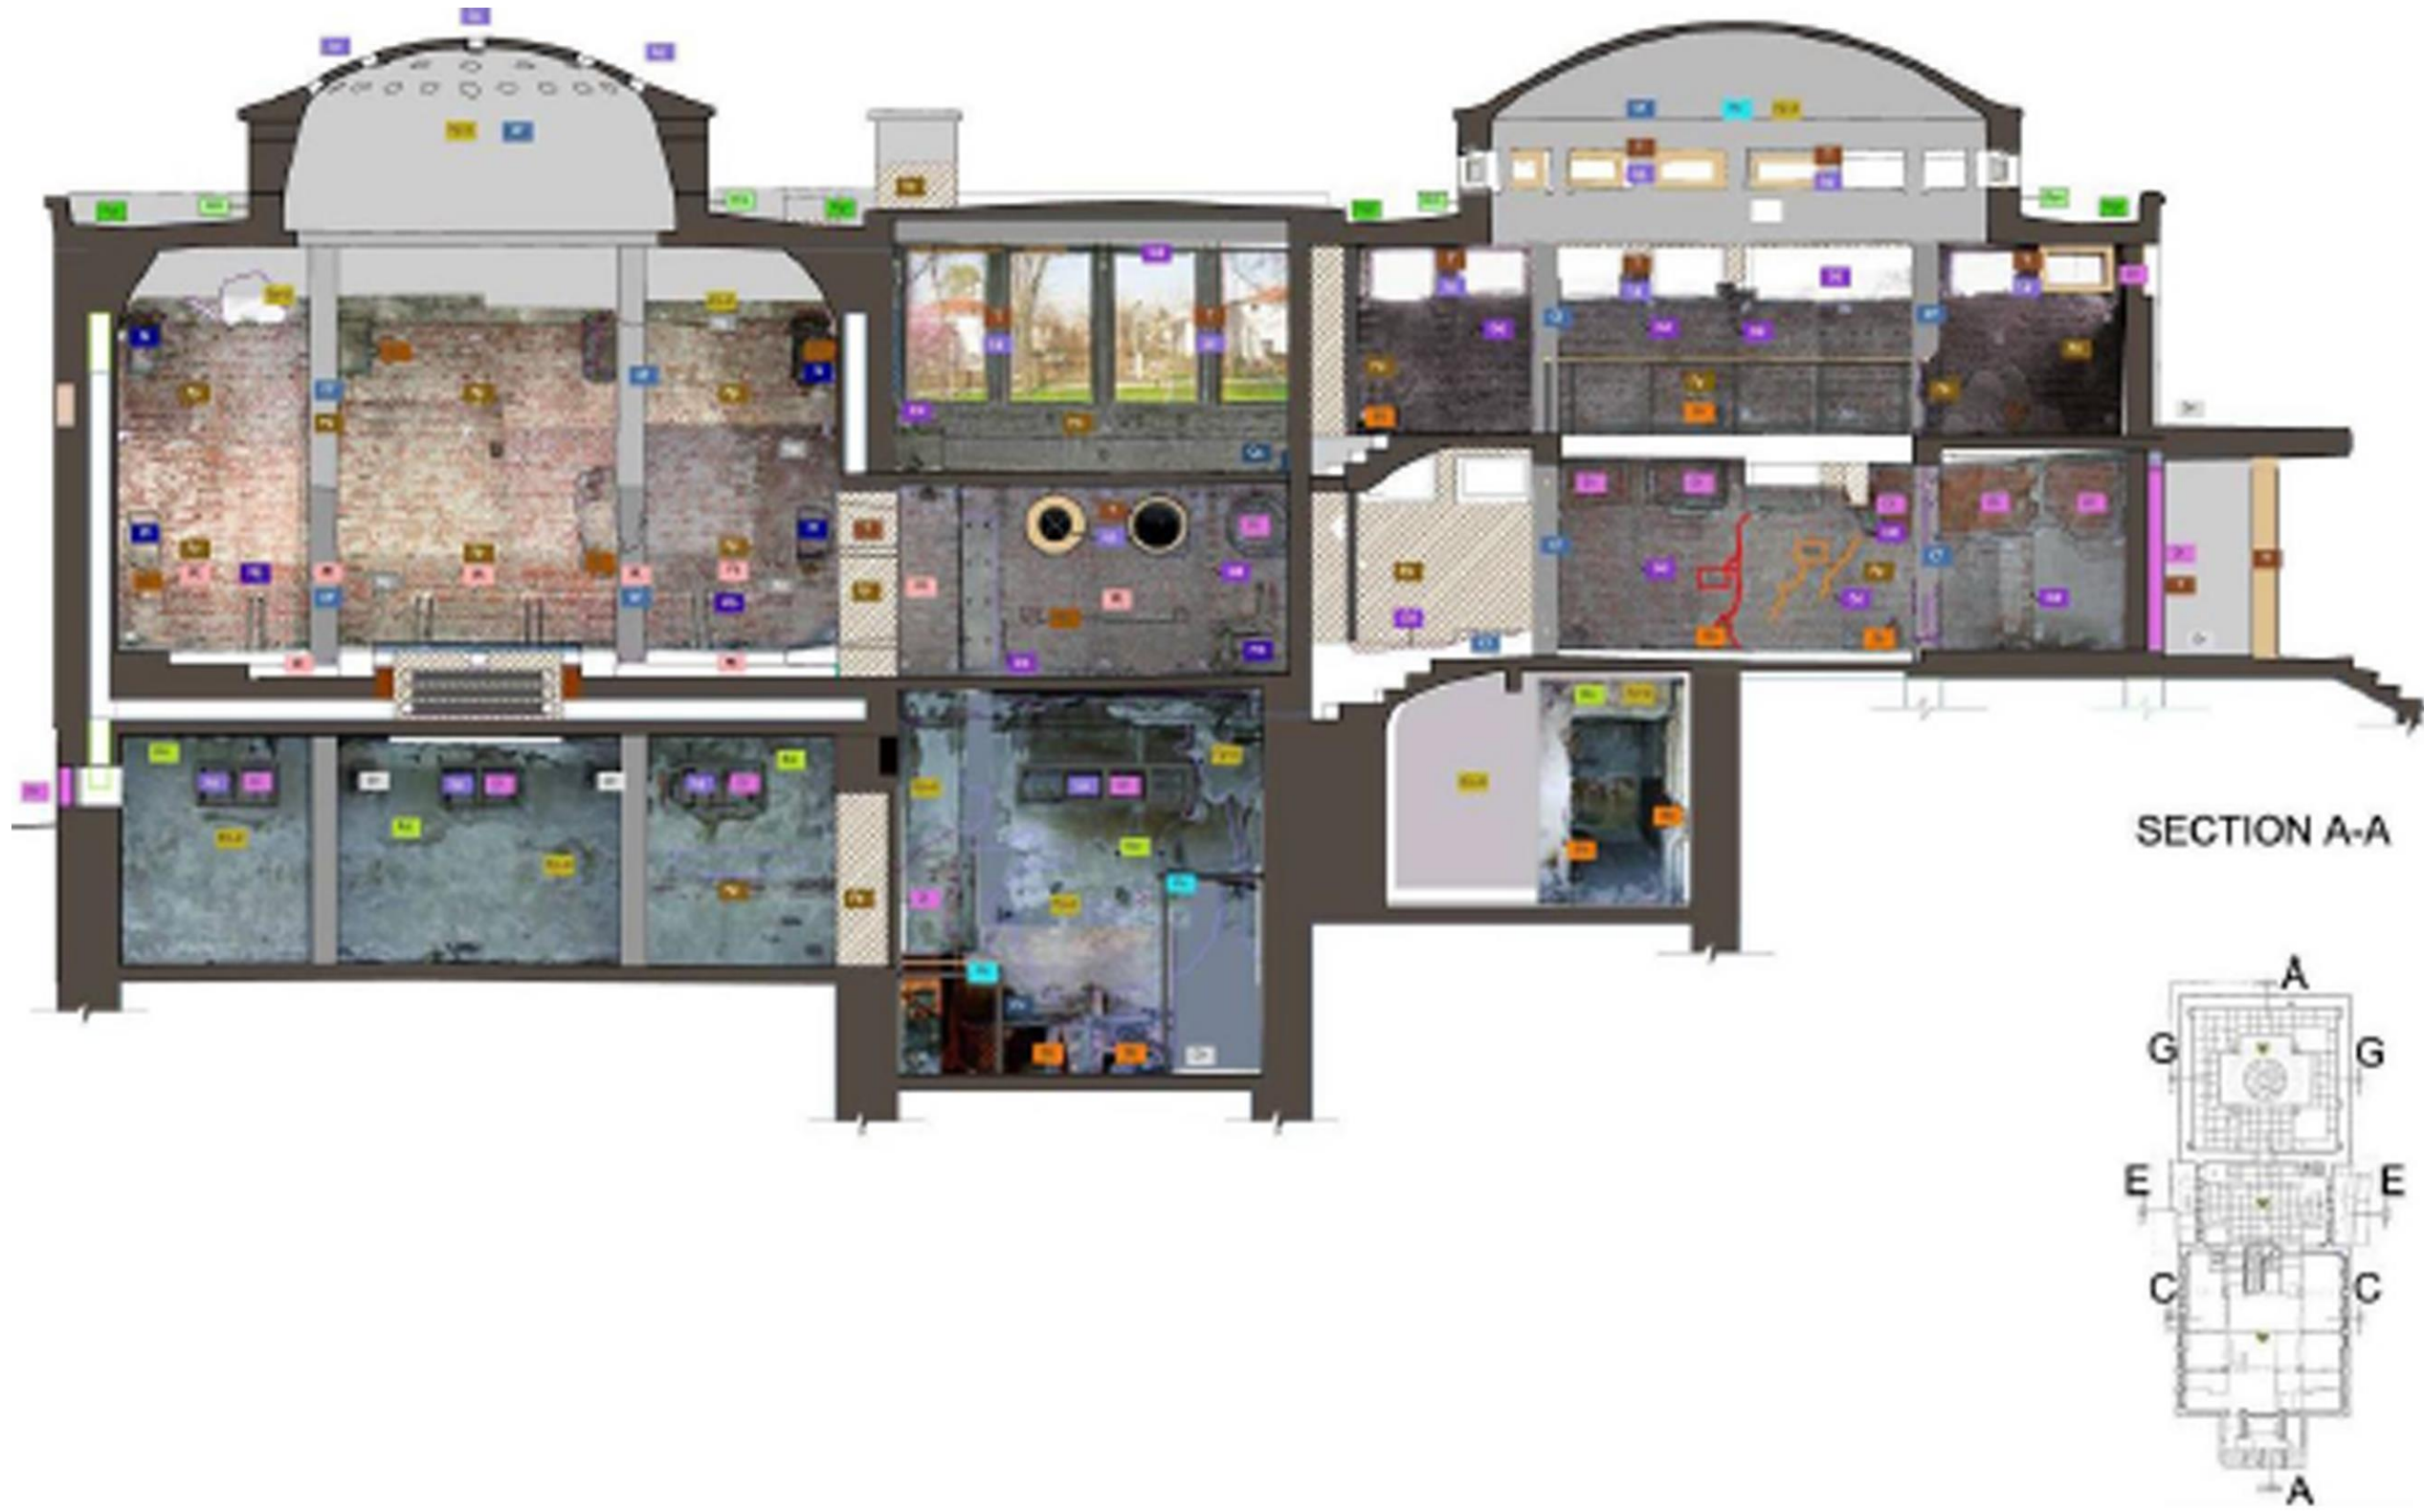
EK-3: 2010 Bira Fabrikası Hamamı Restitüsyon Çizimleri, Strüktürel Problemler ve Malzeme Kaybı Kesit Gösterimi (Kul, 2012).
