**GAZİPAŞA (ANTALYA) KIYI OVASININ HİDROJEOLOJİK
İNCELEMESİ**

**HYDROGEOLOGICAL INVESTIGATION OF GAZİPAŞA (ANTALYA)
COASTAL PLAIN**

Hacettepe Üniversitesi
Lisansüstü Eğitim-Öğretim ve Sınav Yönetmeliğinin
Jeoloji Mühendisliği Anabilim Dalı için Öngördüğü
YÜKSEK LİSANS TEZİ olarak hazırlanmıştır.

2018

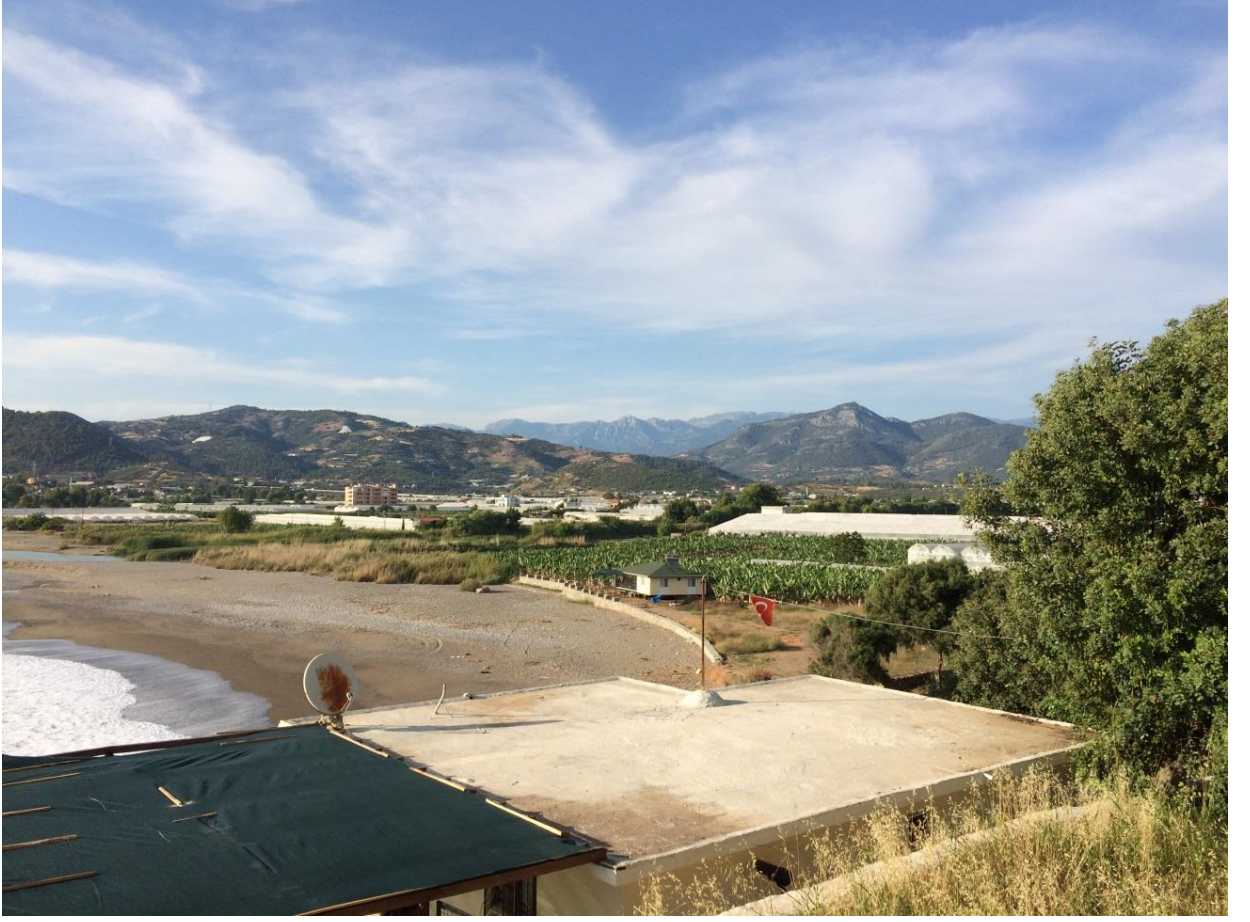
Şekil 2.4. Gazipaşa Kıyı Ovası'nın genel görünümü (bakış kuzeybatıya).

Gazipaşa Kıyı Ovası ve çevresinde Akdeniz'den kuzeye doğru birçok jeolojik birim göze çarpmaktadır. Bunları genel olarak Kuvaterner alüvyon, Triyas'ın kırıntılıları, Paleozoik kireçtaşları ve Kambriyen şist ve mermerler şeklinde gruplanabilir. Gazipaşa Kıyı Ovası'nın genel görünümü Şekil 2.4.'te sunulmuştur.

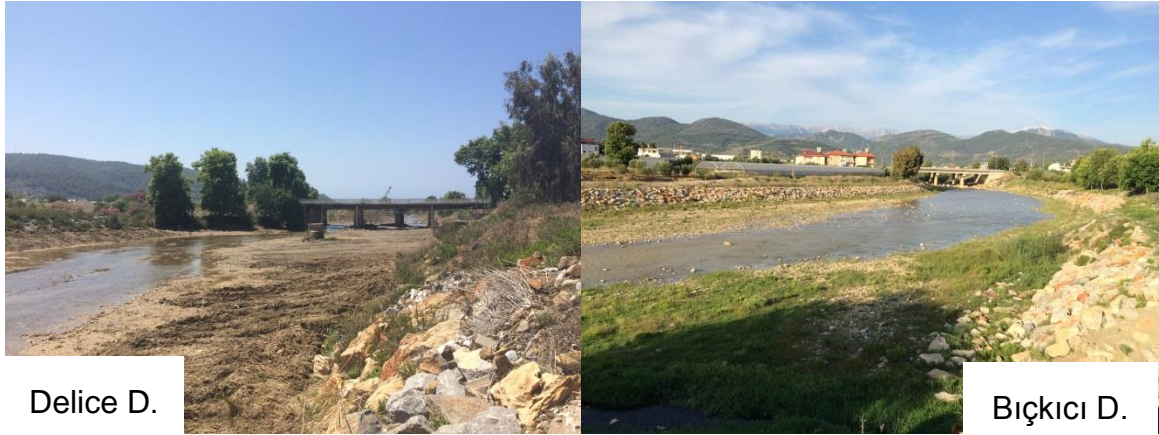
Şekil 2.12. Delice ve Bıçkıcı derelerinin genel görünümü (bakış kuzeye).

Gazipaşa Ovası'nın kuzey/kuzeydoğu bölgesinden doğup Akdeniz'e boşalan Delice, Bıçkıcı ve Hacımusa dereleri bulunmaktadır (Şekil 2.12). Delice Deresi'nin drenaj alanı 135 km², Bıçkıcı Deresi'nin drenaj alanı 158 km² ve Hacımusa Deresi'nin drenaj alanı 426 km²'dir. Gazipaşa Hidrojeolojik Etüd Raporu'na göre Hacımusa Deresi'nin membasında ve mansabında yaz aylarında su bulunmaktadır [1]. Arazi çalışmalarında yapılan gözlemler sonucunda derelerin akış gösterdiği dönemlerde sular sulama kanalına aktarılmaktadır. Alüvyon akiferinde ve özellikle derelere yakın bölgelerde yoğun olarak bulunan sulama kanalları genellikle sulama için kullanılmaktadır. Derelerde su bulunmayan dönemlerde ise DSİ tarafından açılan işletme kuyularından çekim yapılarak sulama kanalına aktarılmaktadır. Sulama kanallarının dağılımı Şekil 2.13'de gösterilmektedir. Delice ve Bıçkıcı derelerinde 1970 yılından itibaren İnceğiz ve Gökçeler AGİ kurulmuştur. İnceğiz ve Gökçeler AGİ yıllık akımların ortalaması sırasıyla 4.09 m³/s ve 2.26 m³/s olarak ölçülmüştür (rasatlar.dsi.gov.tr) [Şubat 2017].

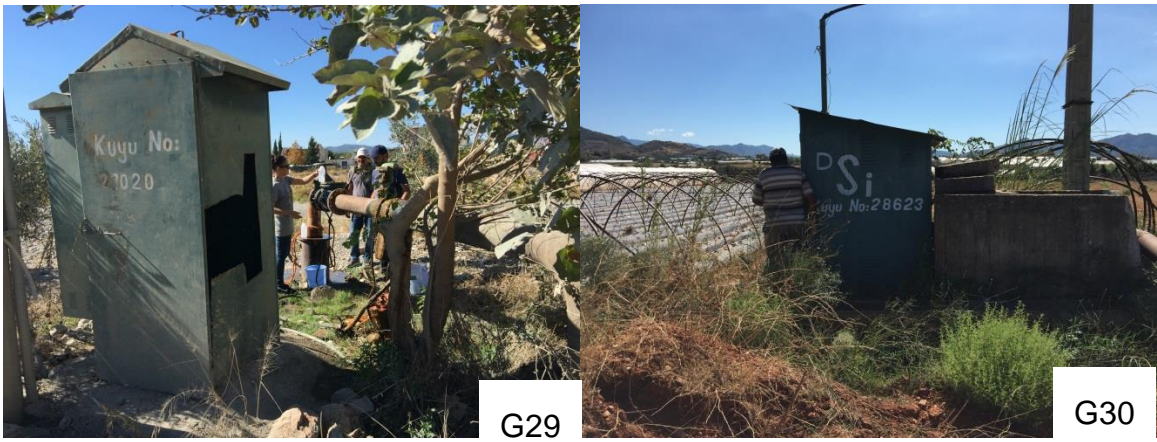
Şekil 2.14. Yeraltısuyu işletme kuyuları.

Gazipaşa Kıyı Ovası'nda yapılan yoğun ve sürekli artan tarımsal faaliyetin doğal sonucu olarak artan su ihtiyacını karşılamak üzere 25 adet işletme kuyusu (Şekil 2.14) DSİ Genel Müdürlüğü'nce açılıp Gazipaşa Sulama Birliği'ne devredilmiştir. Kuyuların çoğunluğu alüvyon akiferinde açılmış olup, kuyuların derinliği 10-60 m, debileri ise 13-90 l/s arasında değişmektedir. Yapılan arazi çalışmaları 2 gözlem kuyusu ve 3 işletme kuyusunda örnekleme yapılabilmektedir. Yaz aylarında derelerde su bulunmadığından, işletme kuyuları çalıştırılarak tarımsal sulama ihtiyacı giderilmektedir.

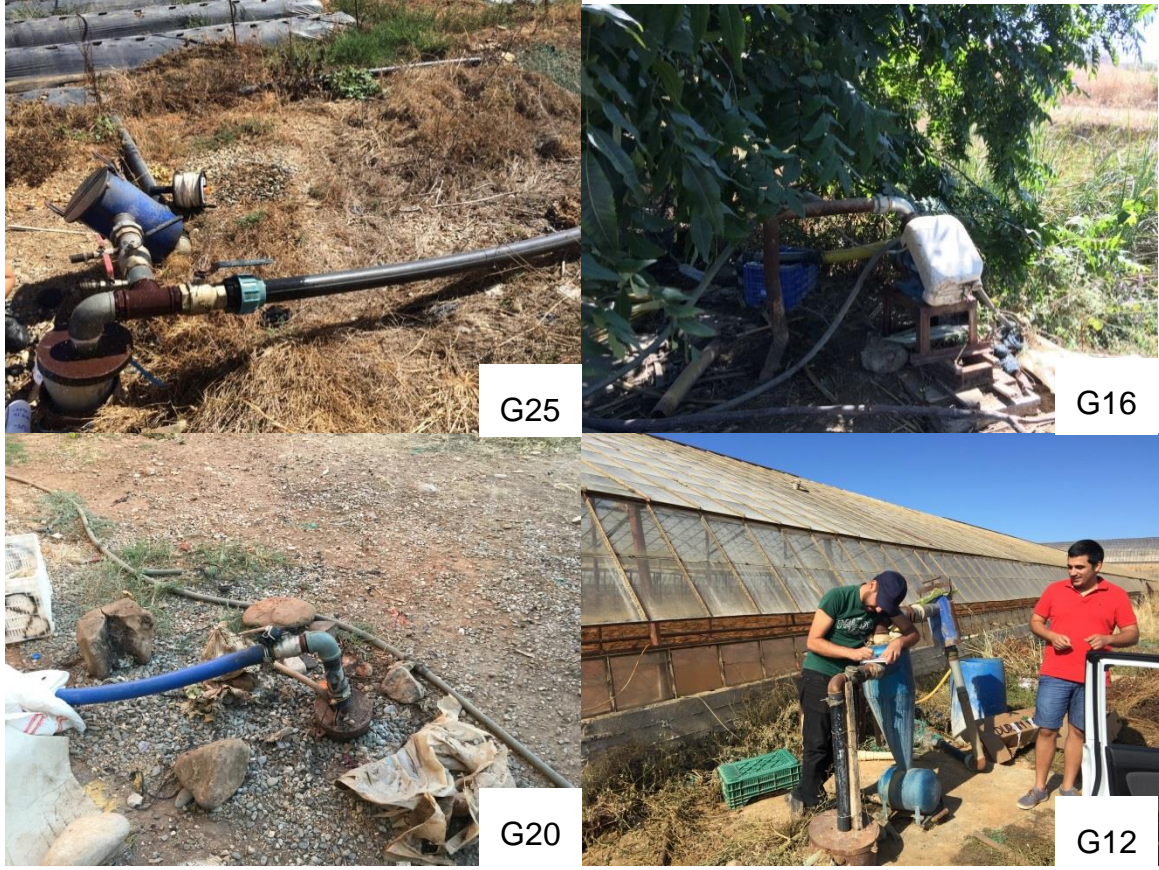
Şekil 2.15. Şahıs kuyuları.

Gazipaşa Kıyı Ovası'nda sulama birliğince işletilen kuyulara ek olarak çok sayıda şahıs kuyusu da bulunmaktadır. Bu çalışma kapsamında arazi çalışmaları 20 farklı şahıs kuyusunda örnekleme yapılmıştır (Şekil 2.15). Arazi çalışmaları sırasında ovayı temsil edici ve sulama kanallarının bulunmadığı bölgelerde kuyu dağılımına dikkat edilmiştir.

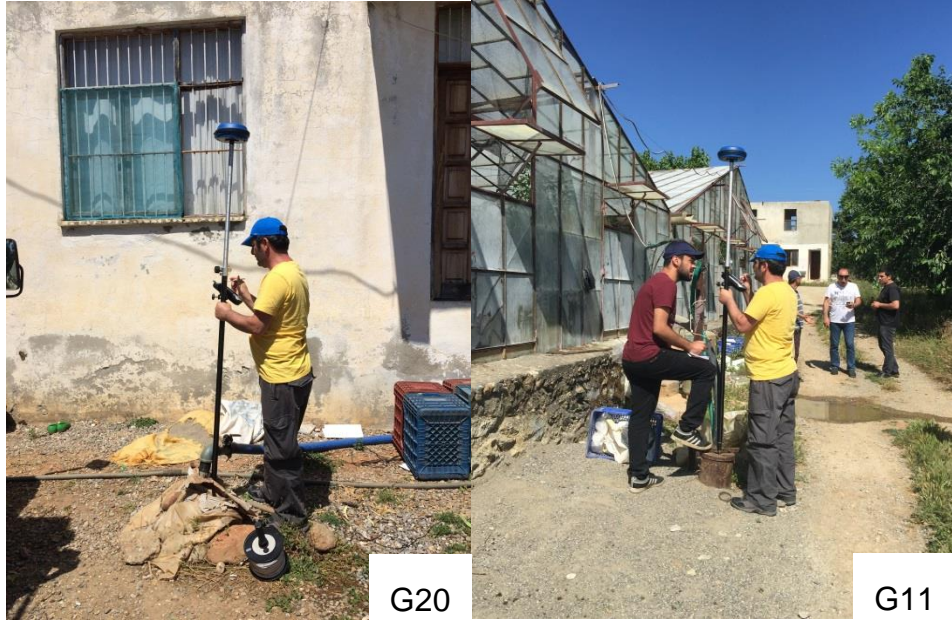
Şekil 3.1. Ölçüm ve örnekleme yapılacak su noktası koordinatlarının belirlenmesi.

Çalışma alanında bulunan yüzey ve yeraltısuyu noktalarının özellikle su seviye gözlemi yapılan kuyuların su kotlarının hassasiyetle belirlenmesi topografik eğimin az olduğu yerlerde büyük önem taşımaktadır. Bu nedenle arazi çalışmalarında kuyu başı kotlarının belirlenebilmesi için Spektra Precision Marka Epoch 50 GNSS (Global Navigation Satellite System) cihazıyla (diferansiyel GPS) çoklu uydu (15 uydu) bağlantısıyla statik ölçümde TUSAGA-Aktif sistemi kullanılarak yatayda +/- 3 mm, düşeyde +/- 5 mm, yükseklikte +/- 10 mm hata payı ile koordinatlandırma çalışmaları yapılmıştır (Şekil 3.1). Arazi çalışmaları sırasında örnekleme yapılan su noktalarının koordinatları Çizelge-3.1'de verilmiştir.

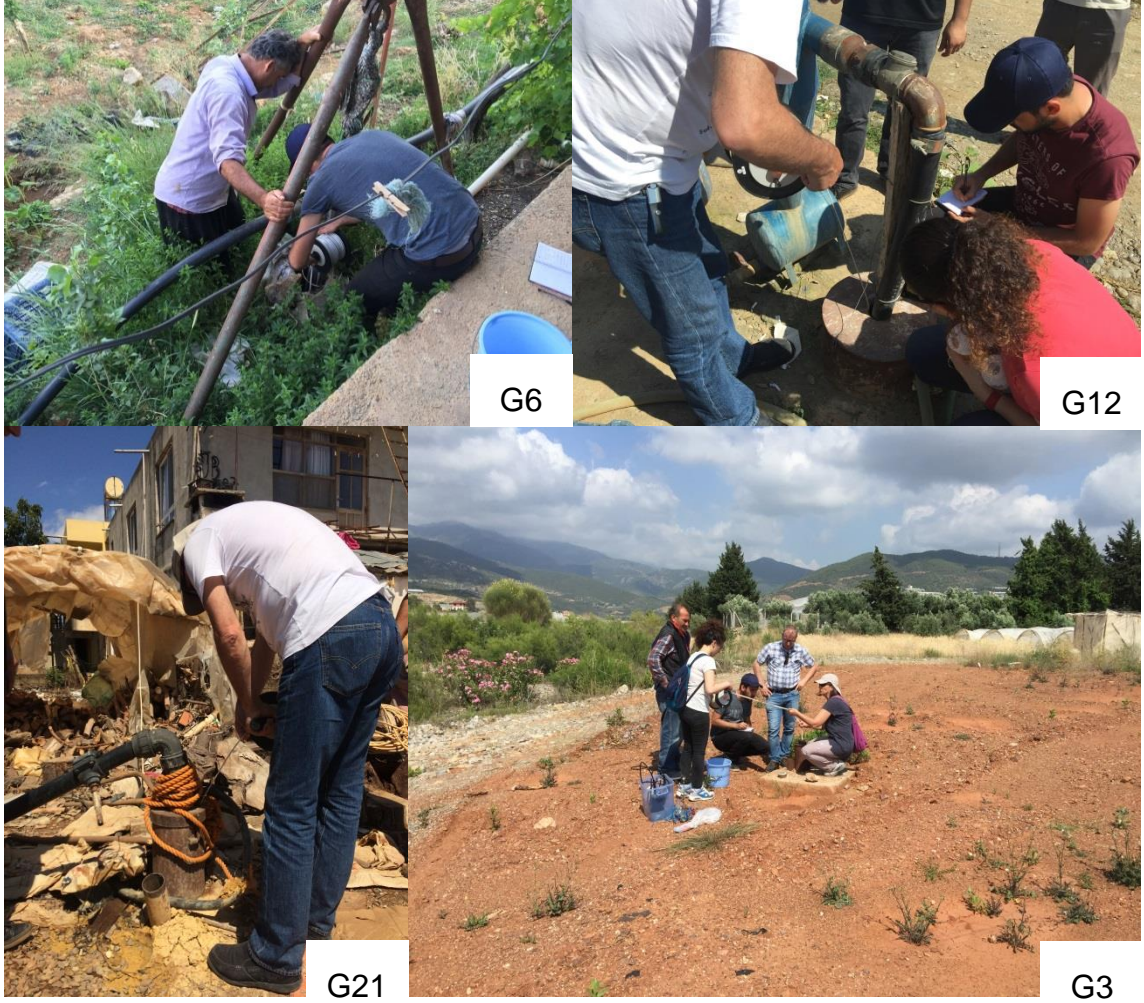
Şekil 3.2. Yeraltısuyu seviyesi ölçüm çalışmaları.

Gazipaşa Kıyı Ovası'nda gerçekleştirilen tarım faaliyetlerinde kullanılan sulama suyunun önemli bir kısmı alüvyon akiferden sağlanmaktadır. Bu akiferin su potansiyelinin belirlenmesine yönelik yürütülen çalışmada akiferdeki su kotunun ve kotta meydana gelen değişimin belirlenmesi büyük önem taşımaktadır. Bu nedenle yapılan arazi çalışmalarının tamamında ölçüm yapılabilmesi mümkün olan mevcut işletme kuyularında, şahıs kuyularında ve keson kuyularda YAS kotları elektrikli metre ile ölçülmüştür (Şekil 3.2). Elektrikli metre ile kuyu başından itibaren suyun ne kadar derinde olduğu belirlendikten sonra GPS ile belirlenen kuyu başı

kotlarından su derinliği çıkarılarak su noktalarındaki YAS kotu yani YAS seviyesinin deniz seviyesinden yüksekliği belirlenmiştir.

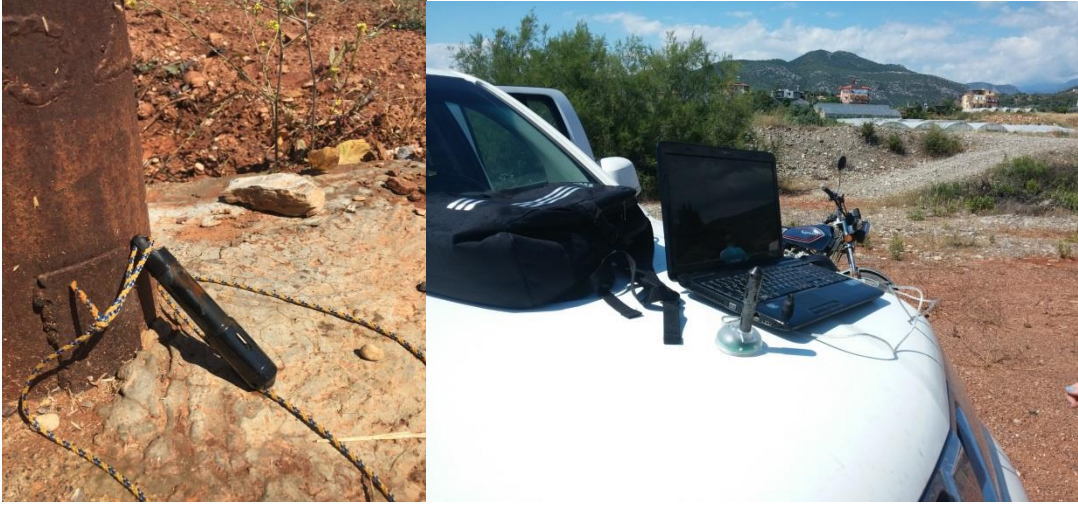
Gazipaşa Kıyı Ovasında açılmış 2 farklı gözlem kuyusunda (G1-G3) Schlumberger marka CTD (Conductivity-Temperature-Depth) veri toplar (data logger) cihazı kullanılarak Mayıs 2016 ve Mayıs 2017 dönemlerinde 30 dakika aralıklarla yeraltısı seviyesi, iletkenliği ve sıcaklığı belirlenmiştir (Şekil 3.3). Veri toplar cihazlardan alınan veri değerlendirilirken; ölçülen su basıncı (cm H₂O) su seviyesine, Eİ değeri ise ÖEİ'e dönüştürülmüştür. Su basıncını su seviyesine dönüştürebilmek için okunan değerden hava basıncı değeri çıkarılıp su yüküne (metre) çevrilmiştir. Daha sonra bu değerden veri toplar cihazın indirildiği derinlik çıkarılarak su seviyesi bulunmuştur.

Şekil 3.3. Gözlem yapılan kuyularda yeraltısuyu seviyesi, sıcaklığı ve elektriksel iletkenlik gözlemi için kullanılan veri toplar cihazı (CTD Diver).

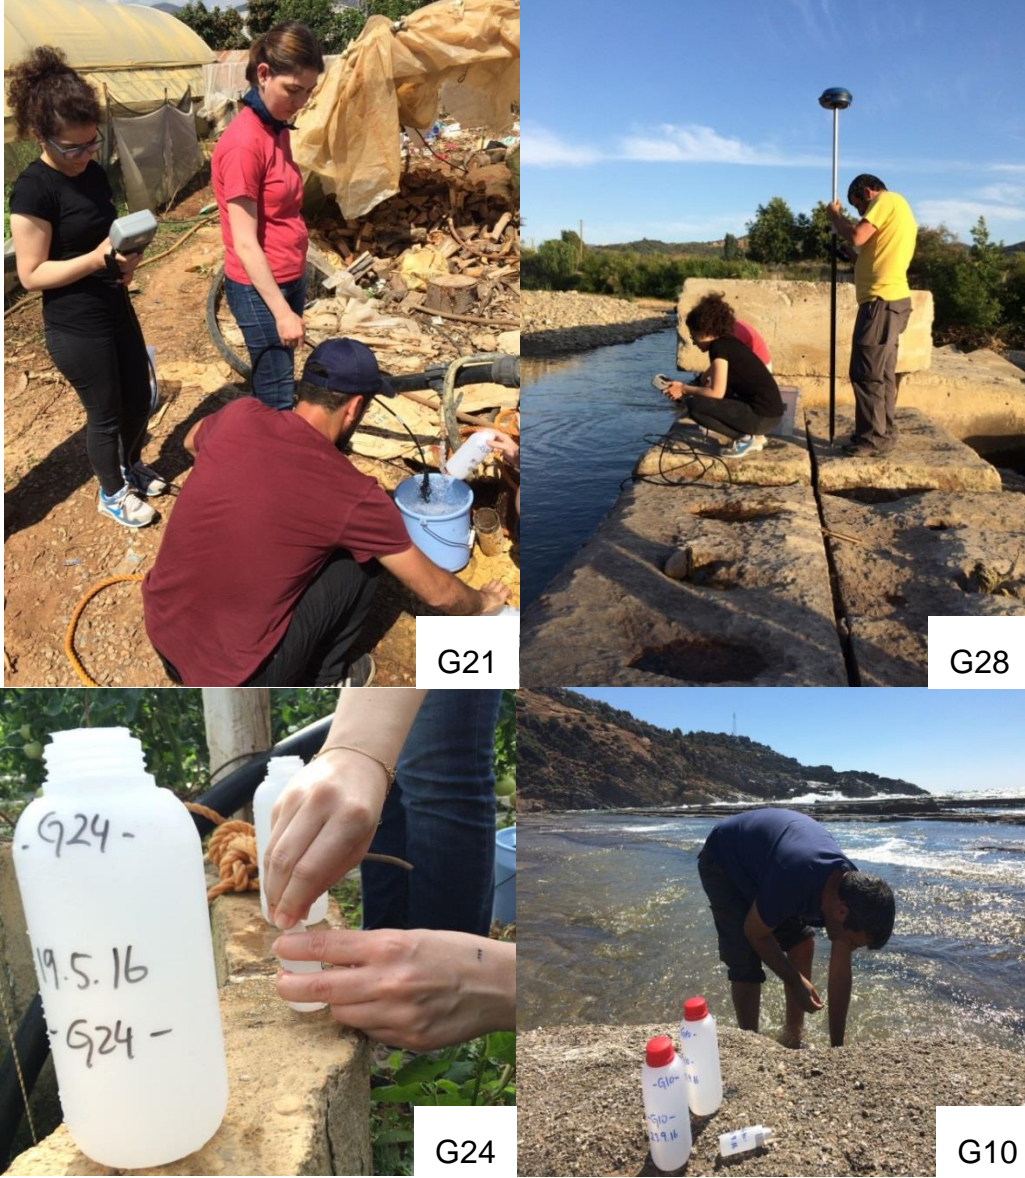
Şekil 3.4. Örnekleme ve yerinde ölçüm çalışması.

Çalışma kapsamında tez alanını temsil edecek şekilde seçilmiş örnekleme noktalarından su kimyası ve çevresel izotop çalışmaları için 2016 Mayıs ve 2016 Eylül aylarında 28 noktada örnekleme yapılmıştır (Şekil 3.4). Major anyon, katyon ve iz element içeriğinin belirlenebilmesi için 500 ml'lik, trityum içeriğinin belirlenebilmesi için 500 ml'lik, duraylı izotop içeriğinin belirlenebilmesi için 30 ml'lik polietilen şişelere hava içermeyecek şekilde örnek alınmıştır. Bu örneklerde sıcaklık, özgül elektriksel iletkenlik, pH ve çözünmüş oksijen değerleri YSI MPS556 model çok parametrelili su kalitesi ölçüm cihazı ile yerinde ölçülmüştür. Cihazın arazi çalışmaları öncesi kalibrasyonunda pH 7 ve 10 tamponlar ve 1.413 mikroS/cm'lik iletkenlik çözeltisi kullanılmış, ÇO kalibrasyonu ise her örnekleme noktasında ölçülen barometrik basınca bağlı olarak yapılmıştır.

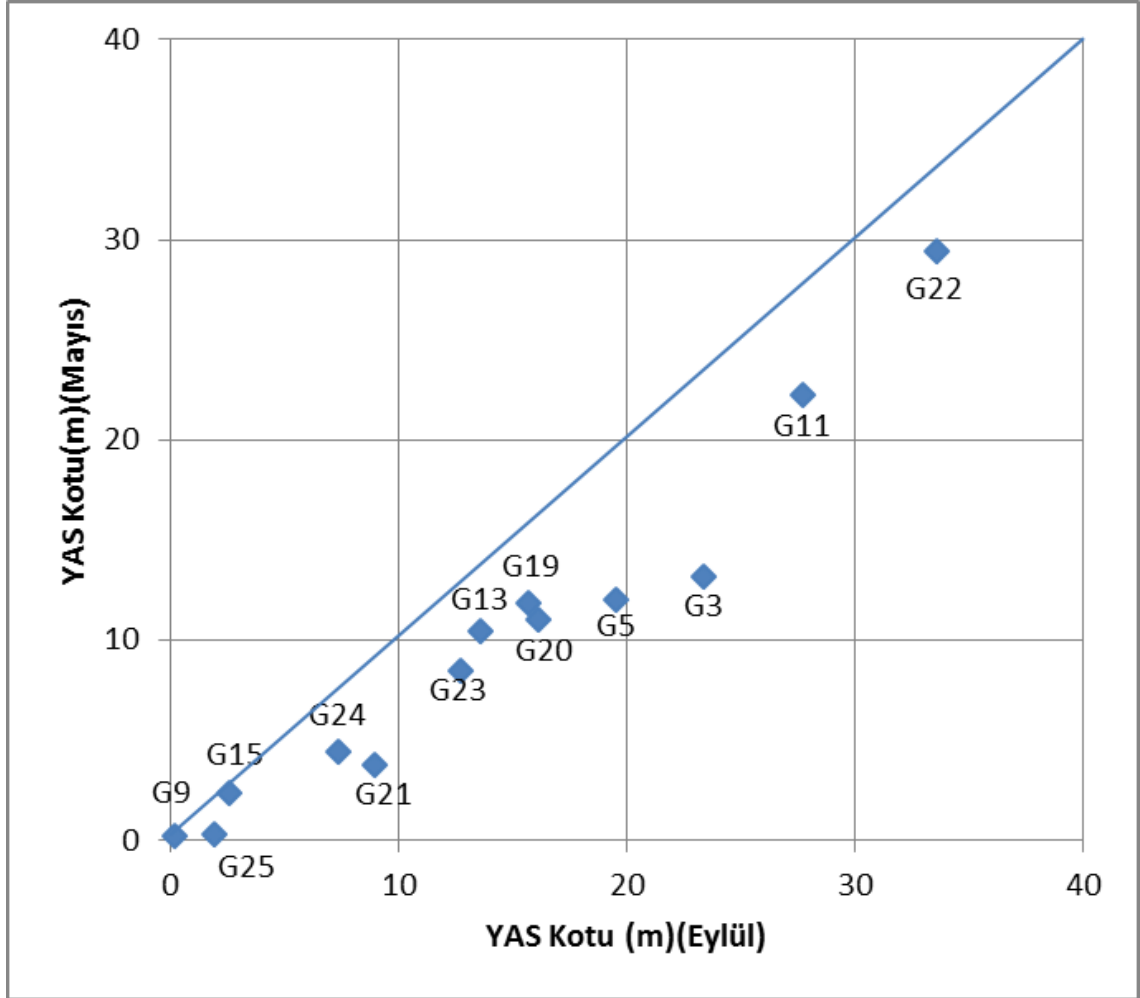
Şekil 4.1. 2016 yılı Mayıs ve Eylül aylarında YAS kotu gözlemleri.

Şekil 4.1'de verilen grafikte Mayıs- Eylül ayı YAS kotlarının birebir doğrusundan sapması incelenmiş olup, değerlerde Eylül ayını gösteren eksene doğru sapma gerçekleşmiştir. Bu durum neredeyse bütün ölçüm noktalarında YAS kotunun düştüğünü göstermektedir.

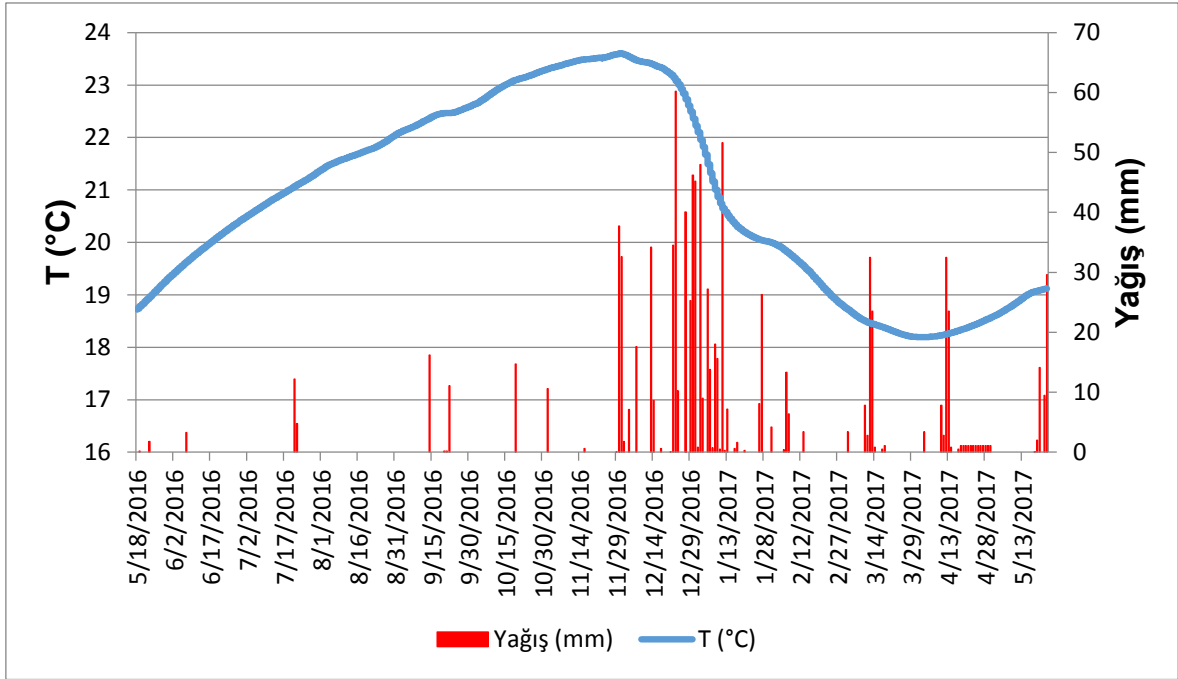
Şekil 4.7a. 62598 No.lı gözlem kuyusunda yağış-sıcaklık ilişkisi.

Gazipaşa Kıyı Ovası'nda yaz döneminde sıcaklığın yüksek olması buna bağlı olarak toprak sıcaklığının artması ile Delice Deresi'ne çok yakın konumdaki G1 gözlem kuyusunun ölçüm sonuçlarının dereyi temsil ettiği düşünülmektedir. G1 gözlem kuyusuna ait Sıcaklık-yağış grafiği incelendiğinde (Şekil 4.7a) 2016 yılı Mayıs ayından 2016 yılı Kasım ayına kadar YAS sıcaklığının hava sıcaklığını takip ederek 19°C'den 23.5°C'ye yükseldiği gözlemlenmiştir. 2016 yılı Aralık ayından sonraki dönemde gelen güncel hava sıcaklığını temsil eden yağışların YAS kotuna direkt etki ettiği bilinmekte olup, YAS sıcaklığını 18 °C'ye kadar düşürmektedir. Sıcaklık-OGYES grafiğinde ise (Şekil 4.7b) 2016 yılı Aralık ayına kadar yağış gerçekleşmediğinden YAS sıcaklığı hava sıcaklığını takip etmiş, Aralık ayında eklenik yağış değerleri artarken YAS sıcaklığı düşüş göstermektedir. Bu durum güncel hava sıcaklığına sahip yağışların gelmesiyle YAS sıcaklığının düştüğünü göstermektedir.

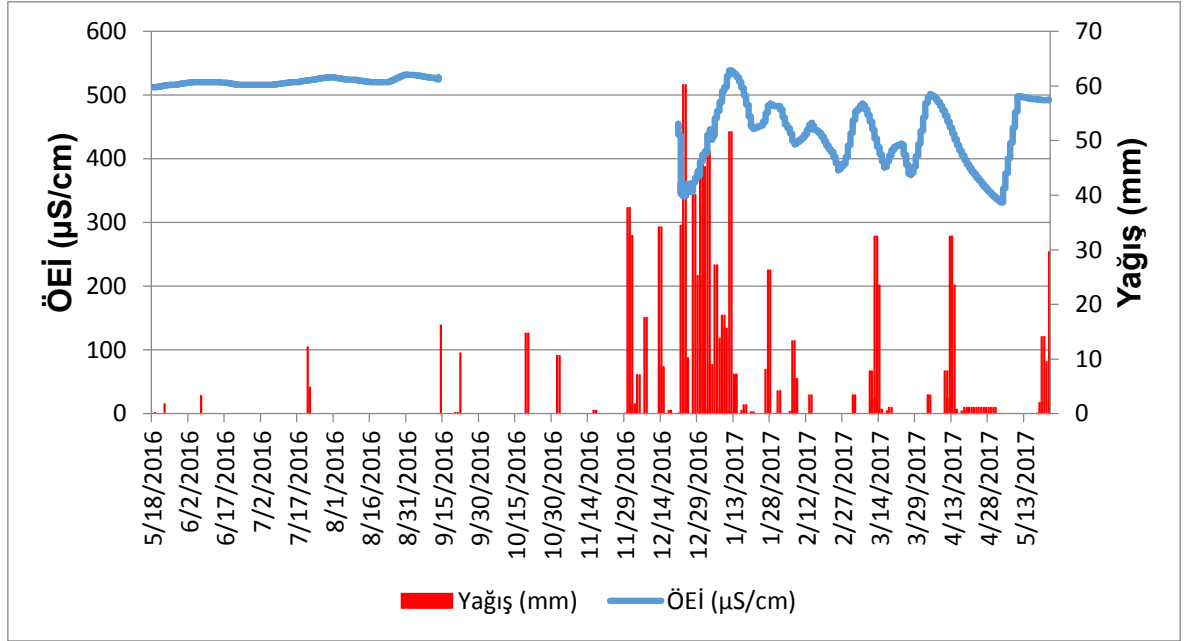
Şekil 4.9a. 62590 No.lı gözlem kuyusunda ÖEİ-yağış değişimi.

2016 yılı Aralık- 2017 yılı Mayıs döneminde devam eden ölçümlerde 300-500 mikroS/cm değerleri arasında dalgalanma göstermektedir. Bunun nedeninin farklı akım yolları boyunca (alüvyondan beslenme ve kireçtaşı/mermer akiferinden beslenme) akifere ulaşan yeraltısuyu olduğu düşünülmektedir. ÖEİ-OGYES grafiği incelendiğinde (Şekil 4.9b) 2016 yılı Mayıs-Eylül döneminde OGYES ve YAS kotu değeri azalırken, ÖEİ değeri sabit kalmıştır. Ardışık yağışlarla YAS kotu artmış ve ÖEİ değerinde yağışa bağlı olarak salınım gerçekleşmiştir.

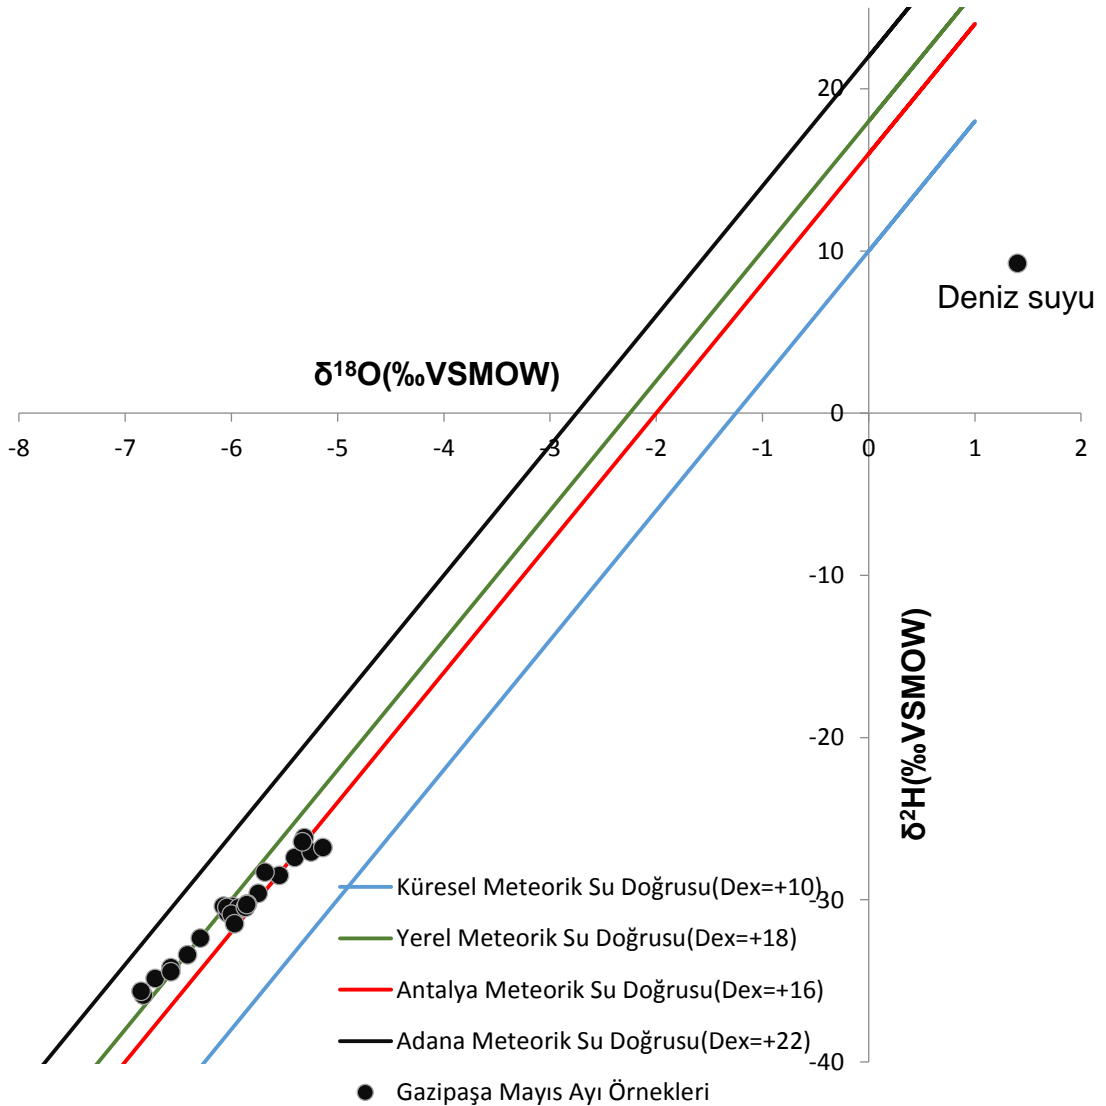
Şekil 4.18. 2016 yılı Mayıs dönemine ait örneklerin $\delta^{18}\text{O}$ - $\delta^2\text{H}$ grafiği.

örneklerin ortalama $\delta^{18}\text{O}$ ve $\delta^2\text{H}$ içerikleri sırasıyla -5.7‰ ve -29.3‰ olarak belirlenmiştir. Örnekleme noktalarının $\delta^{18}\text{O}$ ve $\delta^2\text{H}$ içerikleri Çizelge-4.11'de sunulmuştur. Çalışma alanına ait örneklerin $\delta^{18}\text{O}$ - $\delta^2\text{H}$ grafiği Şekil 4.18'de verilmiştir. Örneklerin tamamı Küresel Meteorik Su Doğrusu'nun (Dex= +10) [14] üzerindedir. Kıyı ovasına ait yeraltısuyu örnekleri döteryum fazlası değeri +16 olan Antalya Meteorik Su Doğrusu (Dex=+16) ile Yerel Meteorik Su Doğrusu (Dex=+18) arasında bulunmaktadır [15]. Bu durum yeraltısularının Akdeniz kökenli nemin oluşturduğu yağışlardan beslendiğini göstermektedir. Grafikte eksenlerin pozitif kısmında bulunan örnek deniz suyu örneğidir.

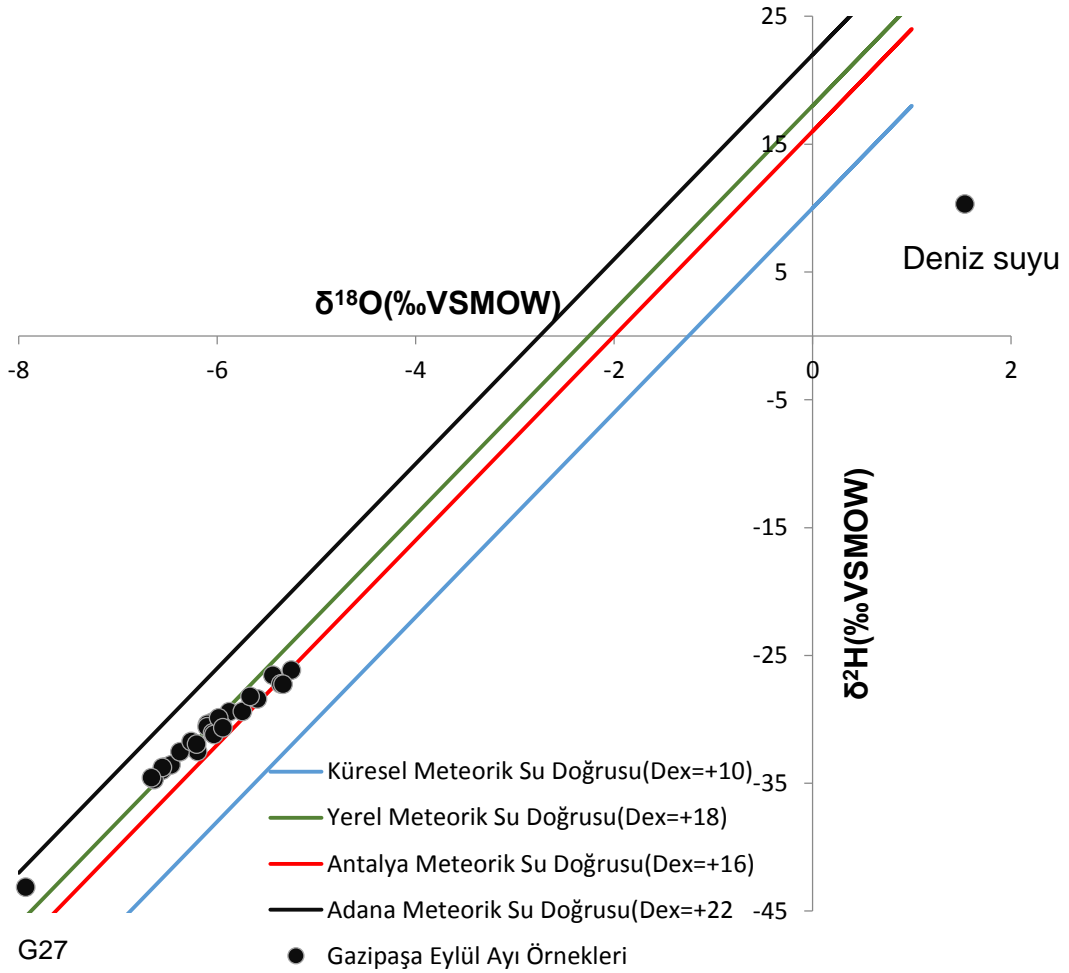
Şekil 4.21. 2016 yılı Eylül dönemine ait örneklerin $\delta^{18}\text{O}$ - $\delta^2\text{H}$ grafiği.

Alınan örneklerden daha negatif izotop içeriğine sahip olanlar, beslenme yükseltmelerinin daha yüksek kotlar olduğunu göstermektedir. Bu örneklerde üst kotlardan kaynaklanan ve alüvyon akiferi yanal/alttan olarak besleyen yeraltısuyu katkısı, örneklerin izotopik bileşimine de yansımaktadır. Eylül 2016 dönemine ait grafik üzerinde (Şekil 4.22) çok sayıda örneğin Yerel Meteorik Su Doğrusu'ndan pozitif yönde saptığı, izotopik açıdan zenginleştiği gözlenmektedir. Bu durum, kıyıya yakın noktalarda deniz suyu katkısından ve örneklerin Mayıs-Eylül arası dönemdeki yüksek sıcaklık sonucu buharlaşmasından kaynaklanmaktadır.

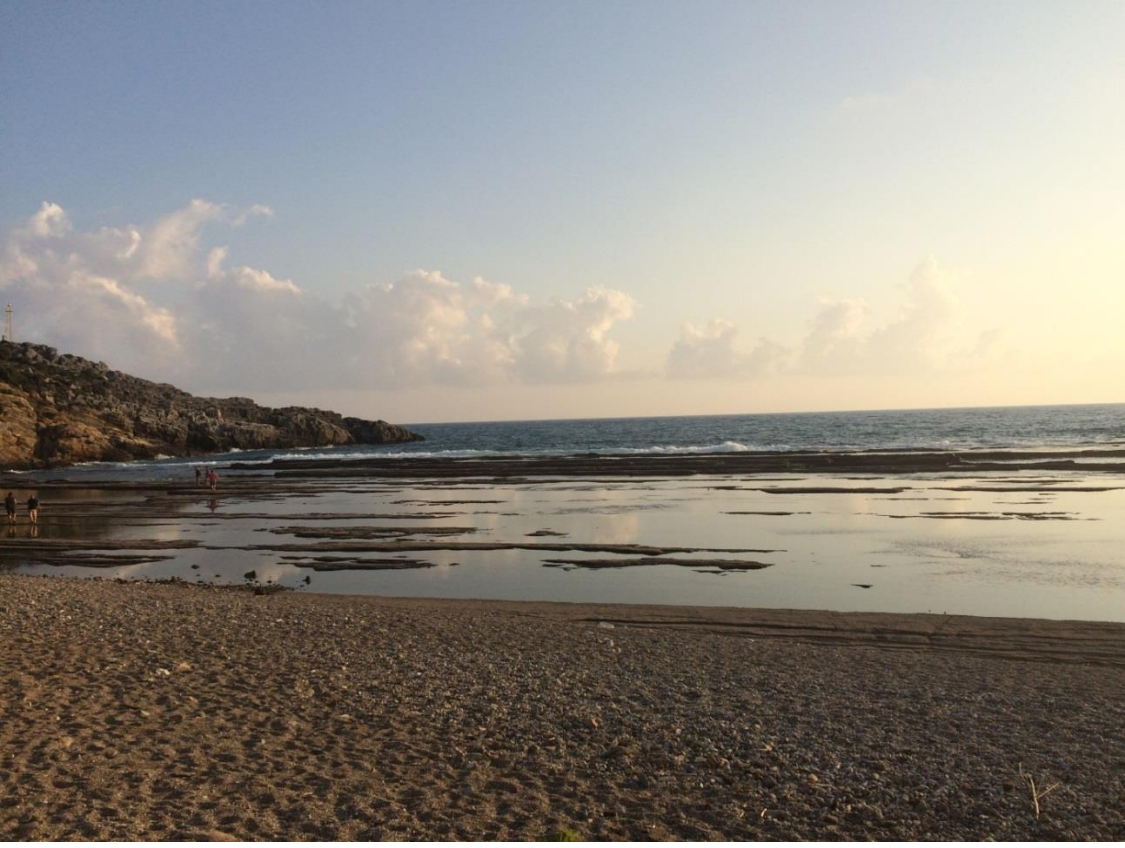
Şekil 4.28. Gazipaşa Ovası deniz kıyısı boyunca gözlenen yalıtışları.

- Plajda bulunan malzemenin taneleri arasındaki gözenekliliğin fazla olması ve buna bağlı olarak suyun dolaşımı ile gelişen çimentolanması [16],
- Deniz suyu ve yeraltısularının karışması sonucu oluşan çimentolanma [17],
- Deniz suyunun buharlaşması ile çökelen CaCO_3 çimentolanması [18] [19],
