**OSMANLI DÖNEMİ NOVI PAZAR'DA
İMAR FAALİYETLERİ**

Zehra ŠKRIJELJ

Doktora Tezi

Ankara, 2024

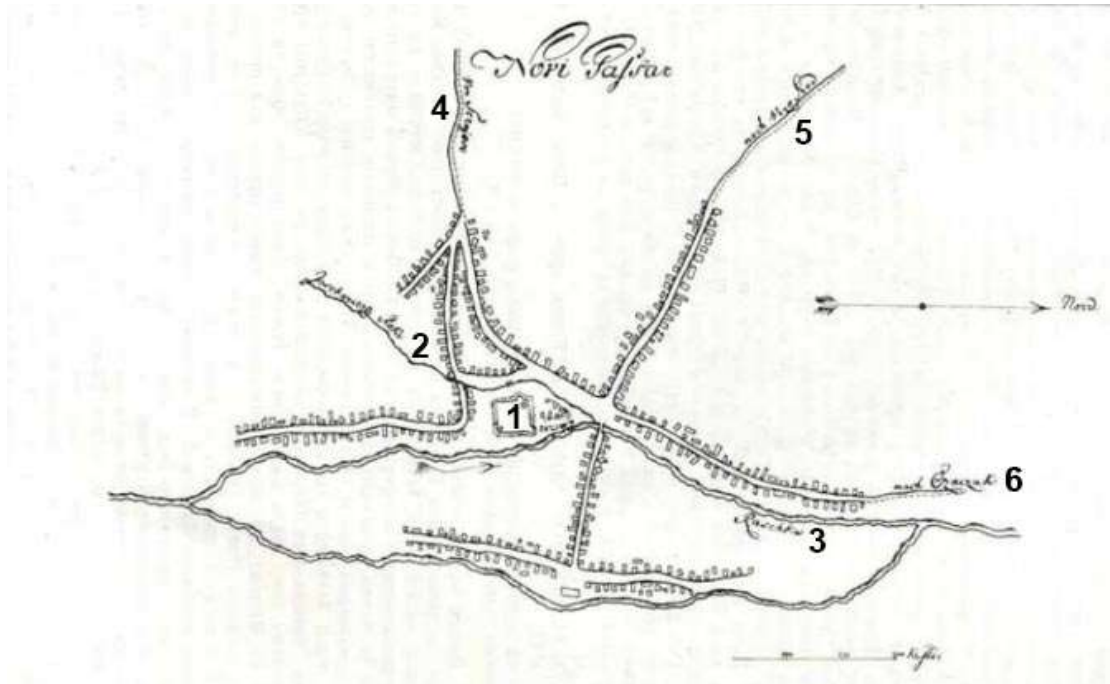
Harita 11. Novi Pazar, Plan sig. G I b 171

Novi Pazar, plan sig. G I b 171 (Harita 11) adıyla kaydedilen plan 36 x 23,5 cm boyutları ve yaklaşık 1:11.800 ölçeğinde yapılmıştır. Otografi tekniğiyle yapılan bu planın hazırlayan kişinin adı bilinmemektedir. Bu planda Novi Pazar Kalesi ve yerleşiminin bir kısmı gösterilmektedir. Planın merkezinde; iki yarım daire kuleli, kare tabanlı üç tarafta Raška ve Jošanica Nehriyle çevirilen bir kale gösterilmektedir (Popović, 1985, s. 117). Plan, Novi Pazar'a dair yerleşim olarak sadece en önemli hatları ve evleri göstermektedir. Raška Nehri üzerindeki köprüyle olan bağlantı kabaca Dubrovnik ticaret yolunun konumuna gelmektedir. Bu yolun devamında Višegrad'a¹¹⁰ (orj. nach Visegred) giden yolun başlangıcı gösterilmektedir. Planın batısında Saraybosna'dan (orj. von Sarajevo) çıkan yol işaretlenmiştir. Raška Nehri'nin aşağısında kuzeye doğru Čačak'a¹¹¹ giden (orj. nach Czaczak) yol gösterilmektedir.

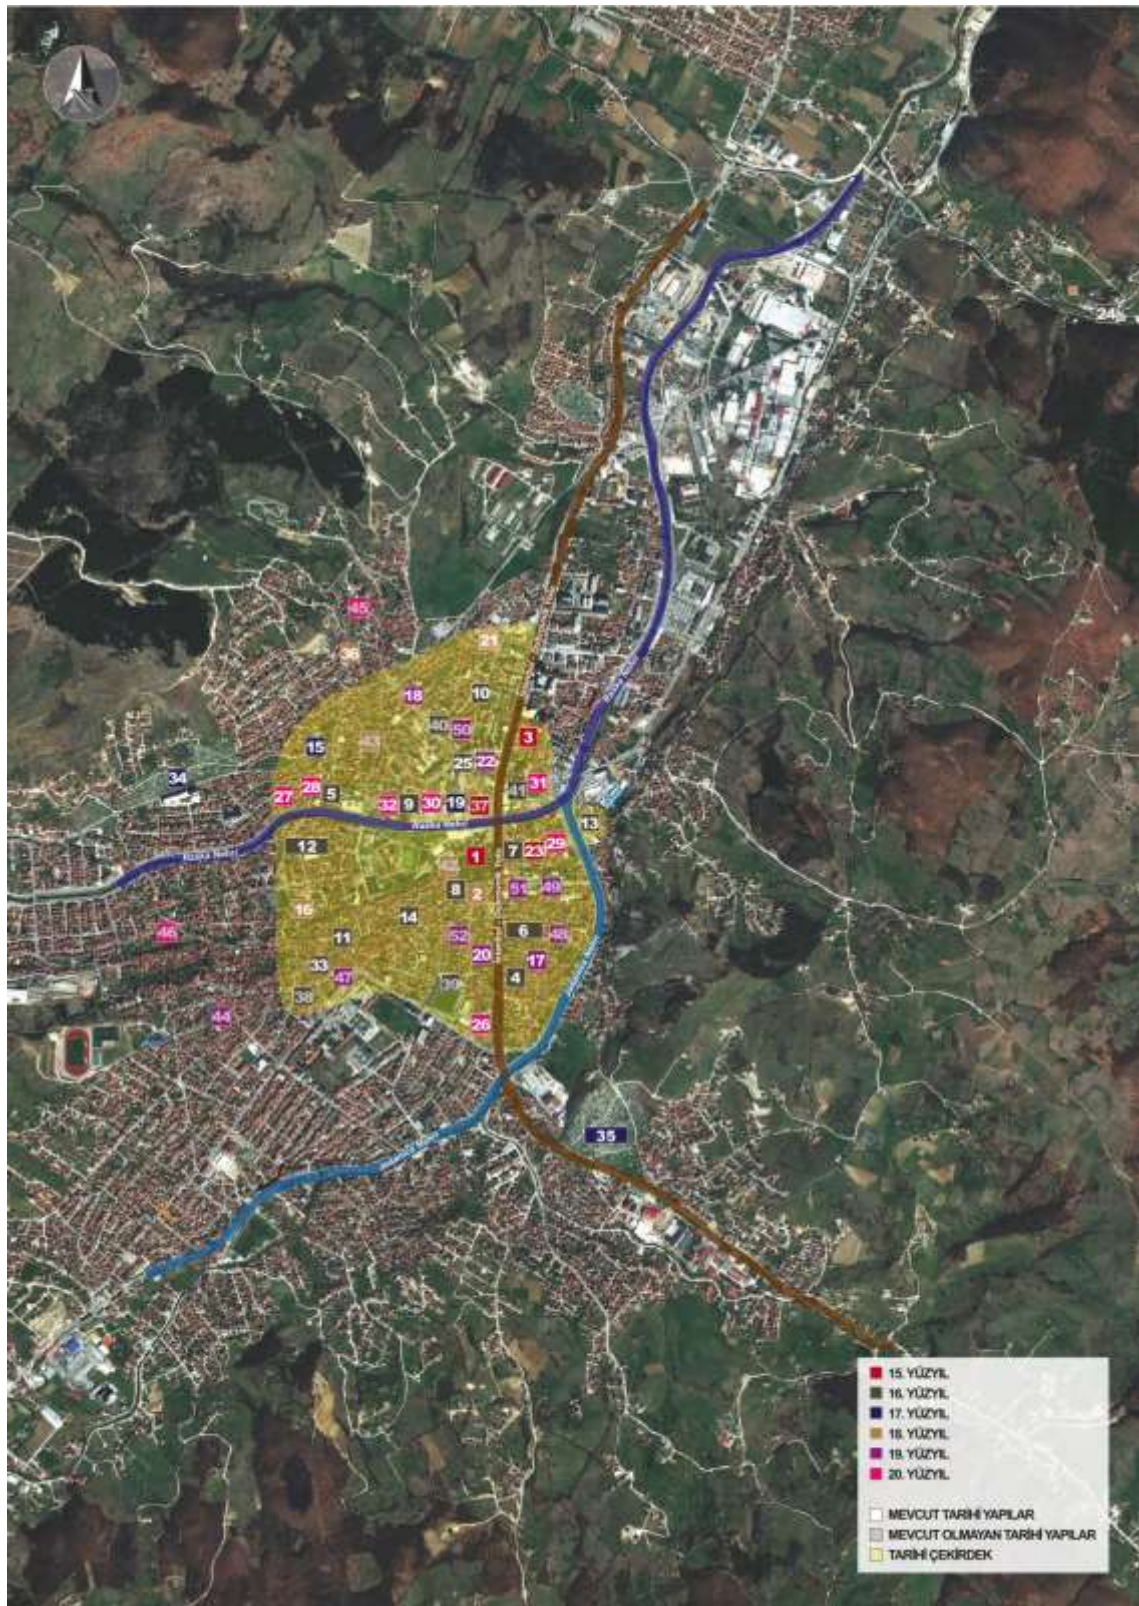
Harita 15. Osmanlı Dönemi Novi Pazar'daki Yapıların Dağılımı

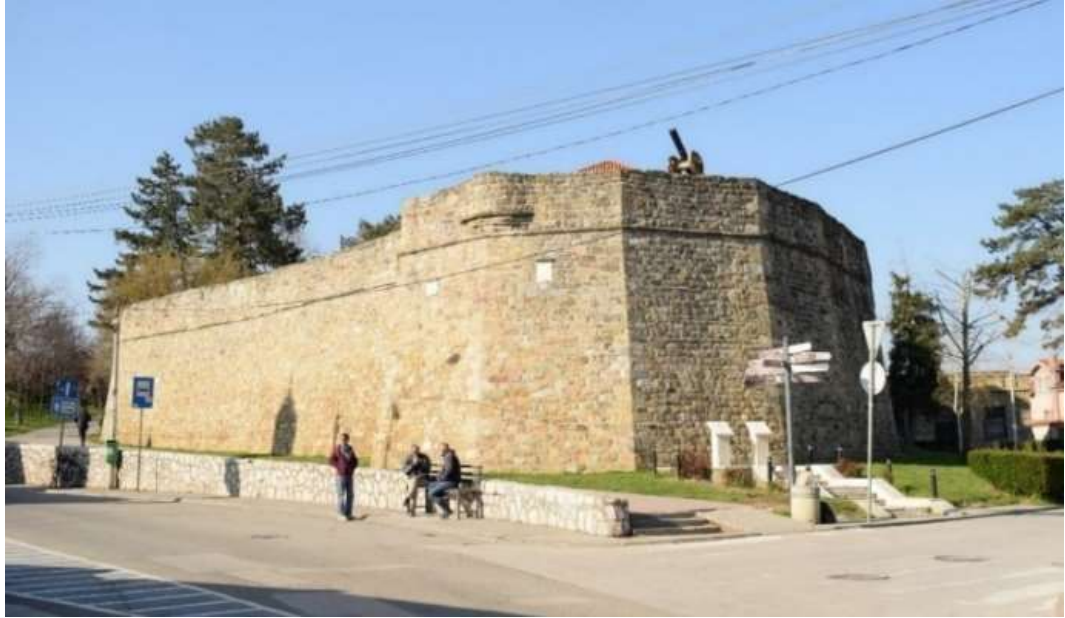
Fotoğraf 8. Novi Pazar Kalesi (15. Yüzyıl)

Bugün 1. maj, Gradska ve Svetosavska caddelerine (Harita 15, numara 1) çıkan Novi Pazar Kalesi, Novi Raška Nehri'nin kuzey kıyısında bulunmaktadır (Fotoğraf 8). Novi Pazar Kalesi hakkında günümüze gelen, korunmuş çok az yazılı bilgi vardır.

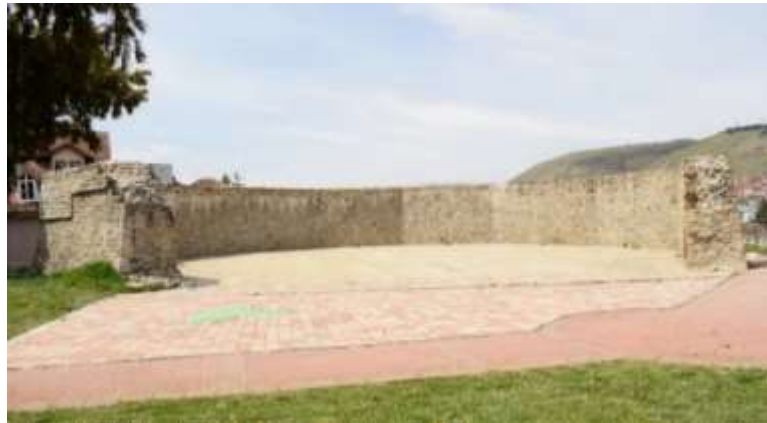
Fotoğraf 10. Novi Pazar Kalesi (15. Yüzyıl), Batı Tabya

1997 yılına kadar Novi Pazar Kalesi tamamen araştırılmamıştır. 1997 yılında şehir yetkilileri Novi Pazar'daki şehir parkını düzenlemeye karar vermiştir. O zamanlar arkeoloğun da bulunduğu kalede yer alan park düzenlenmiştir. Ancak bu sefer de çalışmalar kalenin tamamını kapsamamış, sadece batı tabyanın (Fotoğraf 10) önü ve iç alanı araştırılmıştır (Premović Aleksic, Vujović, 1999, ss. 147-148).

Yapılan çalışmalar sırasında tabyanın önüde bulunan dolgulu yükselti olarak var olan toprak kaldırmıştır. Dolgunun kaldırılması, bir yapının kalıntılarını ve kalenin geniş duvarının bir kısmını ortaya çıkarmıştır. Bu tabyanın kuzey tarafında, yapının hasarlı duvarları kışla kalıntılarını temsil etmektedir (Fotoğraf 11). Kuzeybatı köşesinde, barakalar kısmen tabya alanına çekilmiş ve yıkıldıktan sonra kuzey duvarının kalıntıları, kalenin iç kısmına giden merdiven için duvar alt yapısı olmuştur.

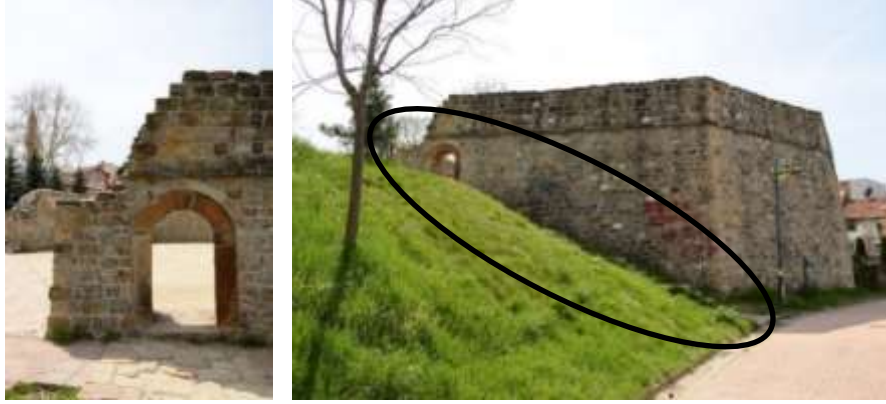
Fotoğraf 11. Novi Pazar Kalesi (15. Yüzyıl), Batı Tabyadaki Kışla Kalıntıları

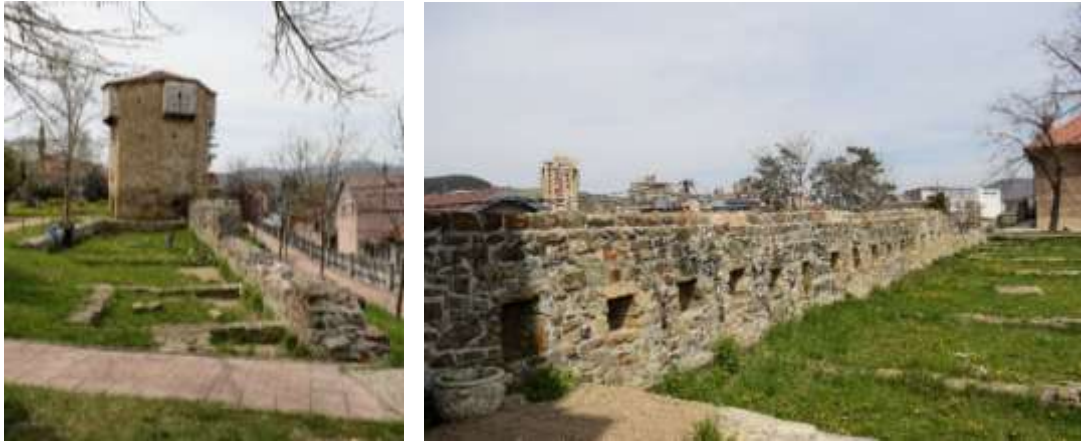
Fotoğraf 12. Novi Pazar Kalesi (15. Yüzyıl), Gözetme Kalesinin Yanındaki Sur

2012 yılında birçok sponsor tarafından desteklenen *Mesto koje volim* yarışması kapsamında kazanan üç yerden biri olan Novi Pazar Kalesi, koruma ve restorasyon çalışmaları ile arkeolojik araştırmalara tabi tutulmuştur. Gözetleme kulesi ile şehir kütüphanesi¹⁶⁴ arasındaki alanda çalışma yapılmıştır (Fotoğraf 12).

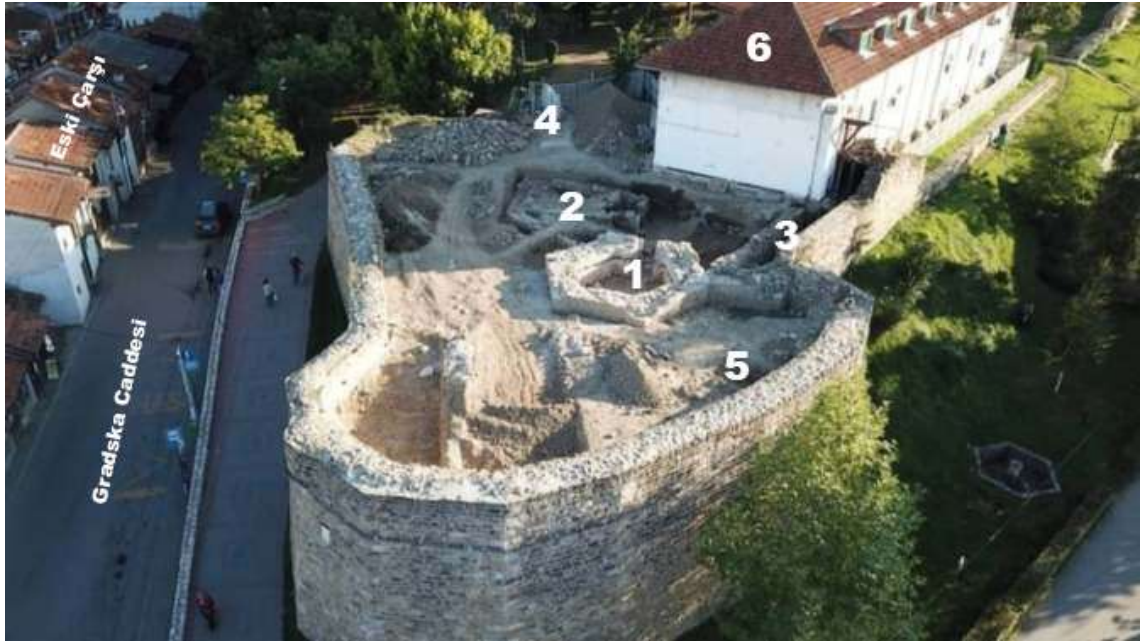
2019 sonbaharında Novi Pazar şehir yönetimi, Novi Pazar Kalesi'nin kuzey tabyasının araştırmalarına başlama kararı almıştır (Fotoğraf 13). Kuzey tabyanın iç mekânı, çekici konumu nedeniyle on yıldan fazla bir süredir, 2019 yılına kadar orada bulunan kafenin yaz bahçesi olarak kullanılıyordu (Vidosavljević, Bačićanin, 2019, ss. 227-228).

Fotoğraf 13. Novi Pazar Kalesi (15. Yüzyıl), Kuzey Tabyadaki Kazılar

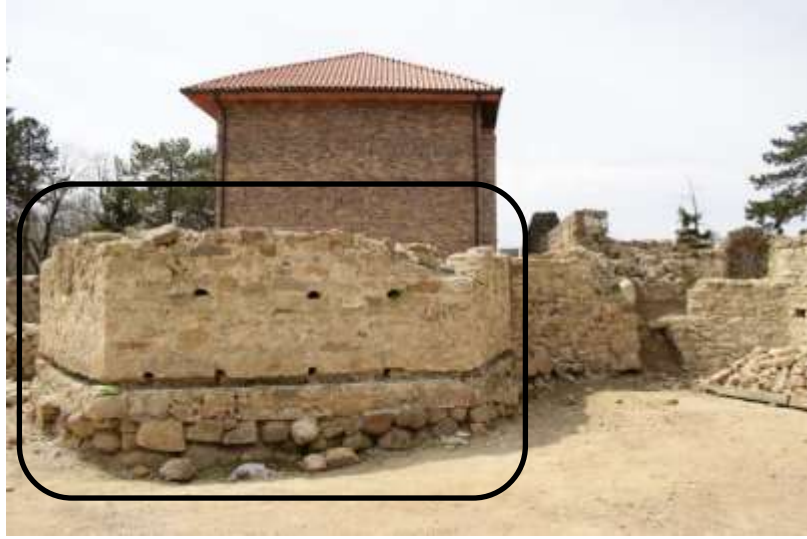
Fotoğraf 14. Novi Pazar Kalesi (15. Yüzyıl), Kuzey Tabyadaki Cephane Kalıntıları

Kuzey tabyada daha önce herhangi bir araştırma yapılmamıştır. Tabyanın batı yarısındaki (kütüphaneye bakan taraf) yüzey yapılarının ve üst dolguların kaldırılmasından sonra, eski olduğu belirlenen cephanenin (Fotoğraf 14) yanı sıra sur duvarının kalıntıları hemen ortaya çıkmaya başlamıştır.

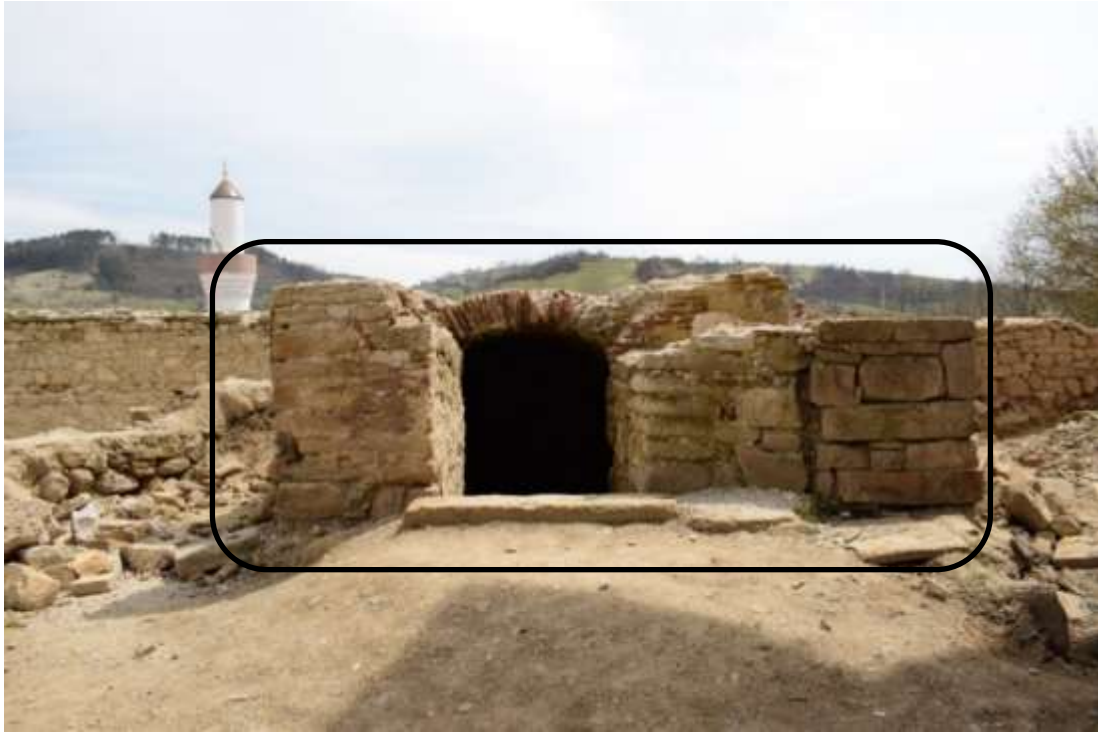
Cephanenin güneyinde, hemen yakınında tuğla tonozlu bir yapı tespit edilmiştir. Bu bina baruthane (Fotoğraf 15) olarak tanımlanmıştır. Kesme taş bloklardan; nehir çakılları, tuğla ve kiremit parçalarından yapılmıştır. Yapıştırma malzemesi olarak çamur ve kireç harcı kullanılmıştır. Kuzeybatı tarafında yer alan baruthanenin girişi daha eski bir binadan alınmıştır. Basamaklı giriş olan baruthanenin giriş duvar 1,73 metre, diğer en yüksek duvarı ise 2,7 metre yüksekliğe sahiptir. Güneybatı ve kuzeydoğu duvarlarında, büyük olasılıkla sıcaklık ve nemin korunmasına hizmet ettiğine inanılan açıklıklar vardır (Vidosavljević, Bačićanin, 2019, s. 230).

Fotoğraf 15. Novi Pazar Kalesi (15. Yüzyıl), Kuzey Tabyadaki Baruthane Kalıntıları

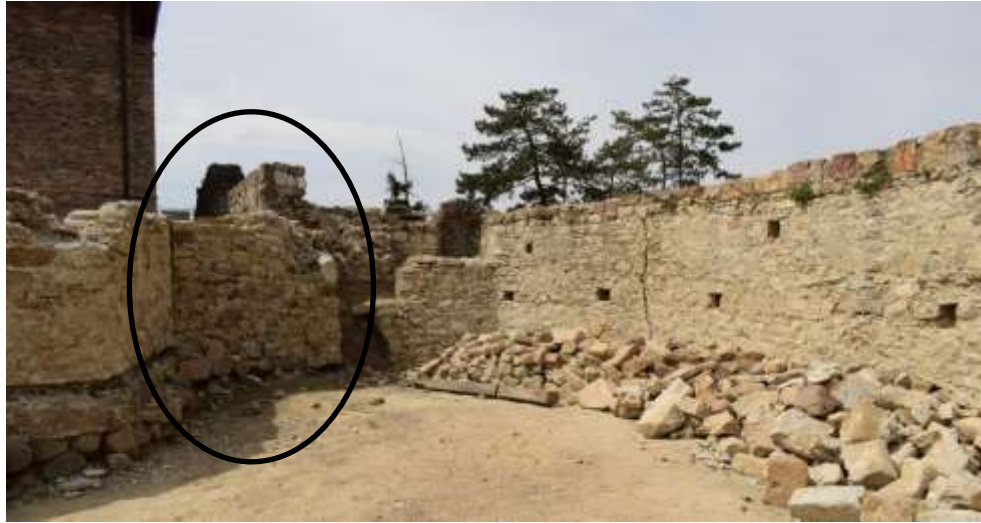
Fotoğraf 16. Novi Pazar Kalesi (15. Yüzyıl), Kuzey Tabyadaki Sur

Bu duvar büyük olasılıkla 19. yüzyılda Sultan Abdülaziz Dönemi'nde yapılmıştır. O zamanlar Novi Pazar Kalesi'nin olduğu bu bölgede birkaç yapı inşa edilmiştir. Sultan Abdülaziz Dönemi'nde inşaat gerçekleştirilmiştir. Bu duvarın inşası, kale duvarı ile iç duvar arasında bir boşluk oluşturmuştur. Araştırma sırasında bu koridorun sonunda aynı düzlemde yığılmış 133 top güllesi bulunmuştur (Fotoğraf 17). Kalenin aynı bölümünde 1876 tarihli Sultan Abdülhamit'e ait bir sikke bulunmuştur.

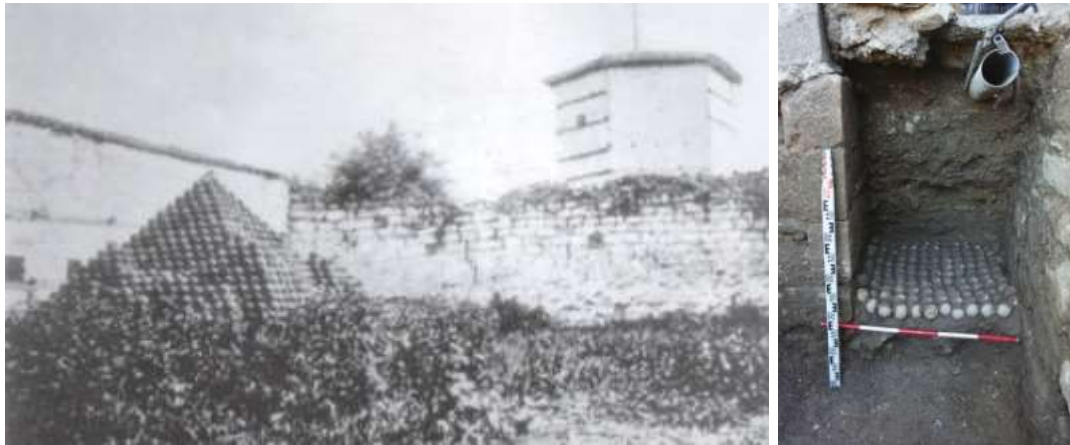
Fotoğraf 17. Novi Pazar Kalesi (15. Yüzyıl),

Eski Cephane (Sol) ve Kuzey Tabyada Bulunan 133 Top Güllesi (Sağ)

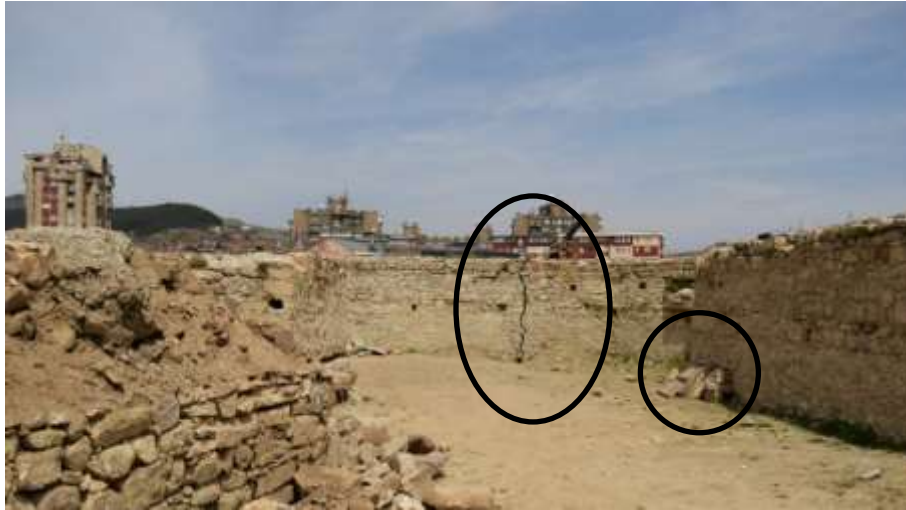
Novi Pazar Kalesi'nin kuzey tabyasının araştırılması sırasında duvarda çok sayıda dikey çatlak tespit edilmiştir (Fotoğraf 18). Tabyanın içi kısmen boşaltıldıktan sonra surlar üzerindeki baskı azaltılmıştır (Vidosavljević, Bačićanin, 2019, ss. 232-234). Duvarlardaki çatlaklar, şimdiye kadar araştırılmamış olan güney tabyasında da mevcuttur (Fotoğraf 21). Bu tahribatlar ve daha birçok nedenden dolayı kalenin sistemli ve yeterli bir şekilde korunabilmesi için tüm alanın arkeolojik olarak incelenmesi ve belki de kültürel anıtların korunması kurallarına uygun olarak kaleye yeni bir amaç kazandırılması gerekmektedir.

Fotoğraf 18. Novi Pazar Kalesi (15. Yüzyıl), Kuzey Tabyadaki Sur Patlamaları

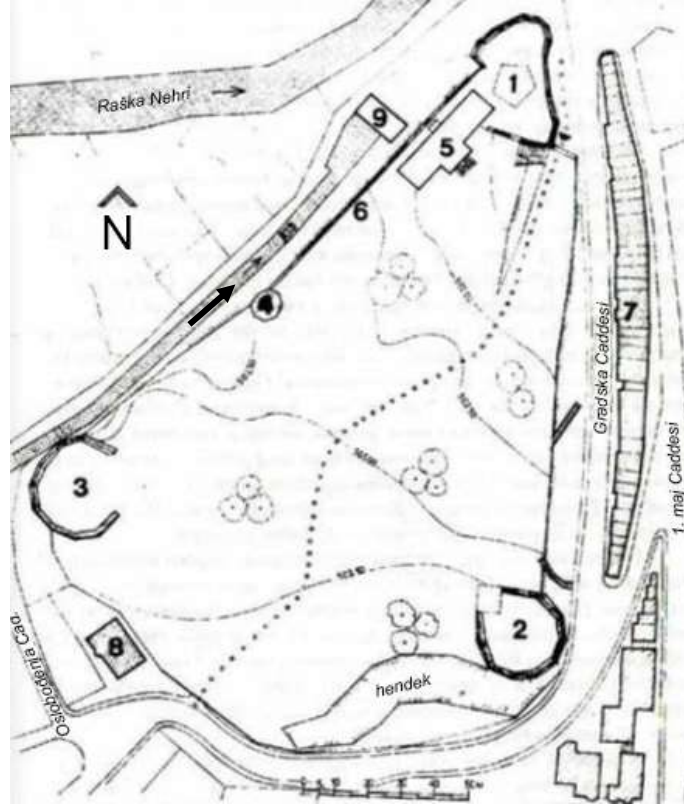
Plan 1. Novi Pazar Kalesi (15. Yüzyıl), Plan

üçgenimsi şekliyle üç köşede tabya¹⁶⁷ yer almaktadır. Tabyalar¹⁶⁸, çeşitli şekil ve boyutlarda çokgen temellere sahiptir ve kalenin iç kısmına açıktır (Plan 1). Tabyanın üst yüzeyleri düzdür ve duvarları sıralı olarak düzenlenmiş düzgün kesme taşlardan yapılmıştır (Andrejević, 1969, s. 208).

(1 – kuzey tabya; 2 – güney tabya; 3 – batı tabya; 4 – gözetleme kulesi; 5 – bugünkü halk kütüphanesi „Dositej Obradović“; 6 – sur duvarı; 7 – Eski Çarşı; 8 – Gazi Sinan Bey Camii; 9 – eski elektirik santral; oooo - merkez ve yerleşim alanları arasındaki yaya iletişimi;

savunma duvarının olduğunu göstermektedir ve devamında güney ve batı yönünde, ana giriş kapılarının yanı sıra yer altı odaları oluşturulmuştur. Zindanlar için kullanılan büyük bir duvar bulunmaktadır. Kapının konumu (Plan 1'de ok ile işaretlenmiş), doğuya doğru uzanan duvardaki taş kütlesi kalıntılarından anlaşılabilir. Bu özellikler kalenin önemli bir yapı olduğunu kanıtlamaktadır.

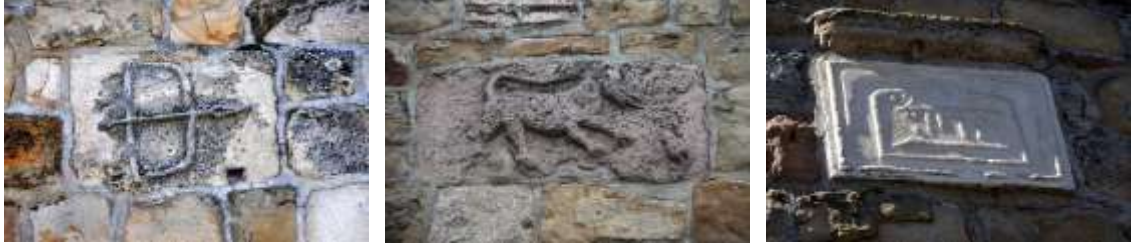
Fotoğraf 20. Novi Pazar Kalesi (15. Yüzyıl), Kuzey Tabyadaki Kabartmalar

MS 1749-1750 tarihli bir taş levha bulunmaktadır (Fotoğraf 20). Günümüze gelen kuzey tabyanın görünümünün o döneme ait olma ihtimali vardır.

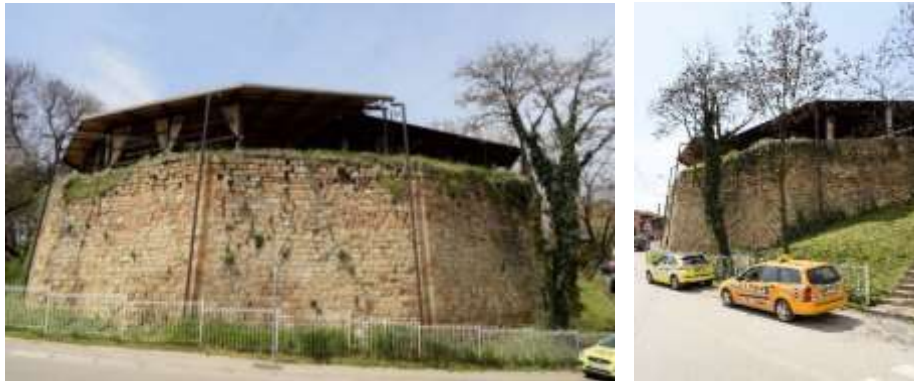
Fotoğraf 21. Novi Pazar Kalesi (15. Yüzyıl), Güney Tabya

Diğer iki tabya, çevredeki arazi daha yüksekte olduğu için daha alçak gibi algılanmaktadır. Güney tabya (Fotoğraf 21), eski İstanbul yolunun bir kolu olan 1. maj Caddesi'ne yönelmiştir. Yapı, yarım daire biçimli bir yarım daire tonozuyla yeraltı odalarına sahiptir. Giriş, kalenin kuzey tarafında, merdivenlerin başladığı yerde bulunmaktadır ancak bunun sonradan bir dizi müdahale sonucu yapıldığı açıktır. Günümüzde park olarak kullanılan kalede bir yaz bahçesi oluşturmak için kemerlerin üzerine düzleştirilmiş toprak dökülmüştür. Ağustos 2023'te güney tabya şehrin mülkiyetine geçmiş olup Cumhuriyet Kültür Varlıklarını Koruma Kurulu ile işbirliği içinde restorasyon çalışmaları planlanmaktadır¹⁷⁰.

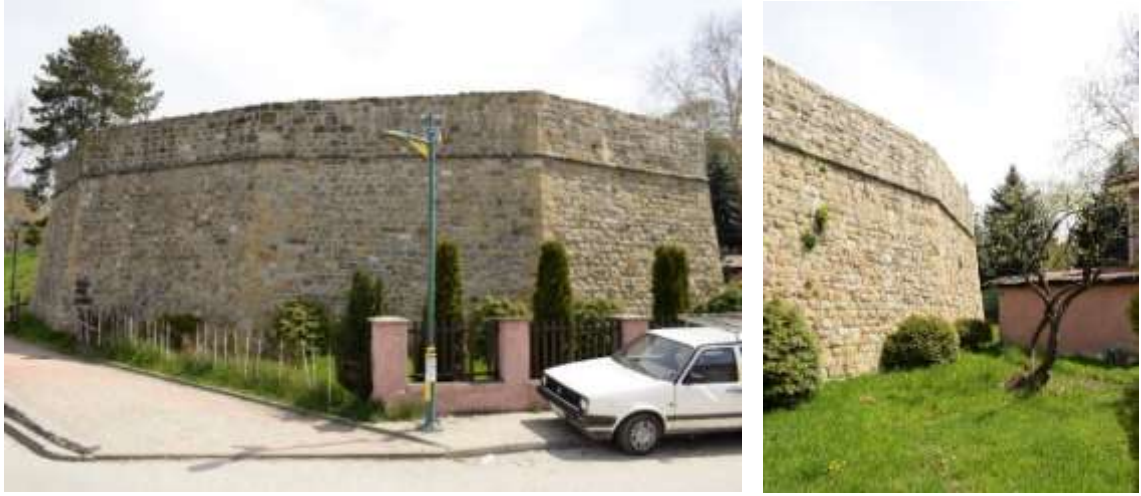
Fotoğraf 22. Novi Pazar Kalesi (15. Yüzyıl), Batı Tabya

Batı tabya (Fotoğraf 22), üç tarafı kalenin iç kısmına doğru açık olan, onikigen içinde neredeyse düzenli bir temele sahip günümüze sağlam gelen bir yapıdır. Yeraltı odası olmayan bu tabya, duvarın alt bölümünde dikkati çeken kemerli kapıdan da anlaşılacağı üzere hemzemin olarak kuzey cephede yer alır. Özenle tamamlanmış duvarlar, güneydoğu duvarına dik açılarda bir çelenk ile kesilir ve bu durumda süsleme inşa eden ustanın bu tür binaları dekoratif olarak zenginleştirme amacını kanıtlamaktadır (Premović Aleksic, Vujović, 1999, ss. 135-136). Andrejević'e göre bu iki tabya, form, biçim ve kullanılış amaçlarına göre daha yeni, daha modern savunma yapılarını temsil etmektedir (1969, s. 209).

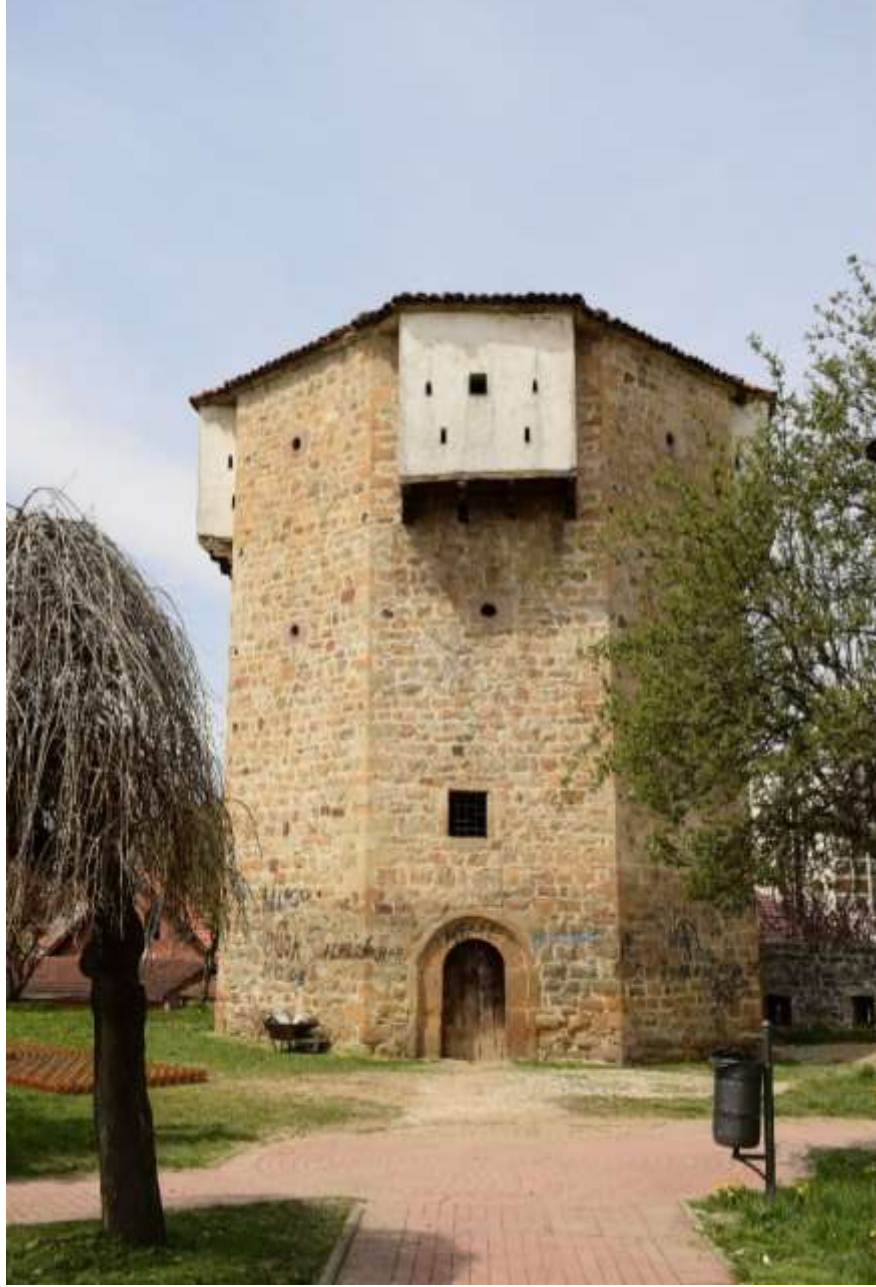
Novi Pazar Kalesi'ndeki kuzey tabyadan batı tarafına kadar uzanan sağlam inşa edilmiş bir kuzeybatı surunun ortasında (Harita 15, numara 2) bir Gözetleme Kulesi (Fotoğraf 23) yer almaktadır. Günümüze kadar gelen bu güzel korunmuş sekizgen taş kulenin yapıma tarihi bilinmemektedir.

Fotoğraf 23. Gözetleme Kulesi (1717?)

Gözetleme Kulesi yüzyıllar boyunca zamana direnerek orijinal hâliyle günümüze kadar korunmuştur. 20. yüzyılın 80'li yıllarında restorasyon çalışmaları yapılmıştır. O zamanda dış siva kaplamaları kaldırılmış, cepheler temizlenip sıvanmış, hasarlı kısımlar ve çatı kaplaması deęiştirilmiş, üst katta cumbalar yenilenecek yeniden sıvanmış ve badanalanmıştır (Debljović Ristić, 2018, s. 59).

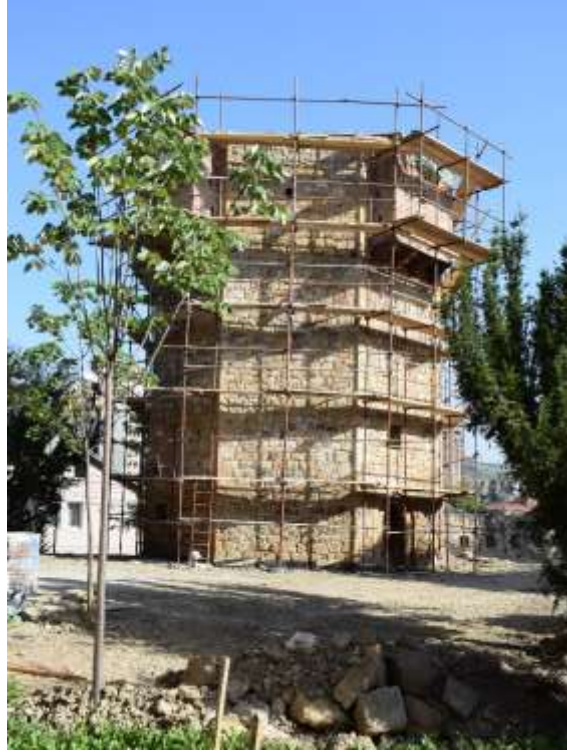
2018 yılında özgün mimari ile modern kullanım arasındaki ilişkide dengelenecek içeriklerin belirlenmesi amacıyla gözetleme kulesinin yeniden canlandırılmasına ve uyarlanmasına yönelik bir koruma-restorasyon projesi başlatıldı (Fotoğraf 24). Bununla yapının özel değerlerine saygı duyup bunları korumak ve yeni özgün değerler yaratacak modern bir alan saęlamak amaçlanmaktadır. Uyarlanan alanın, insanların farkındalıęını etkileyecek kültürel amaçlarla kullanılması planlanmaktadır. Çünkü kültürel ve tarihî çeriklerin Novi Pazar sakinlerine yakınlaştırılması ve şehrin tarihini ziyaretçilere özel bir şekilde sunulması hedeflenmektedir (Debljović Ristić, 2018, s. 59).

Fotoğraf 24. Gözetleme Kulesi (1717?), 2018-2023 Yıllar Arasında Restorasyon Zamanı

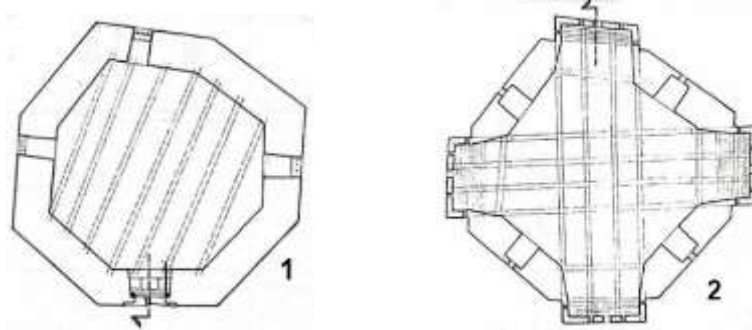
Plan 2. Gözetleme Kulesi (1717?), 1 - Giriş Katı, 2 - Cumbalı Kısım

Gözetleme Kulesinin planına göre bu yapı düzensiz sekizgen bir tabana sahiptir (Plan 2). Planlar, kulenin 8 duvarında dönüşümlü olarak görünen farklı seviyelerdeki açıklıkları göstermektedir.

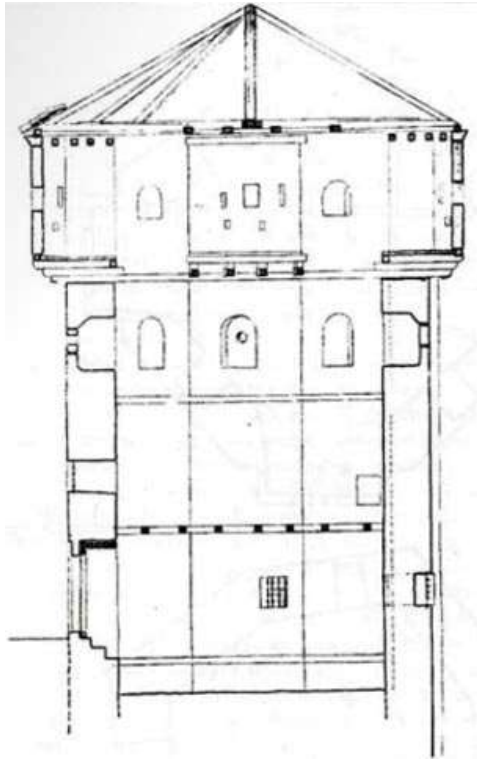
Plan 3. Gözetleme Kulesi (1717?), Kesit

20. yüzyılın sonlarında oluşturulan planlarda 4 katlı olarak gösterilmiştir (Plan 3). Yaklaşık 15 metre yükseklikte olan kulenin tepesine yakın bir yerde dört cephede dönüşümlü olarak ahşapla desteklenen savunma cumbaları yer almaktadır. Kulenin tüm duvarlarında üç seviyede tüfekler için düzenlenmiş küçük boşluklar vardır. Dolayısıyla iki tabya arasında bulunan yapının, silah ateşiyle savunma amacıyla tasarlandığı sonucuna varılmaktadır¹⁷¹.

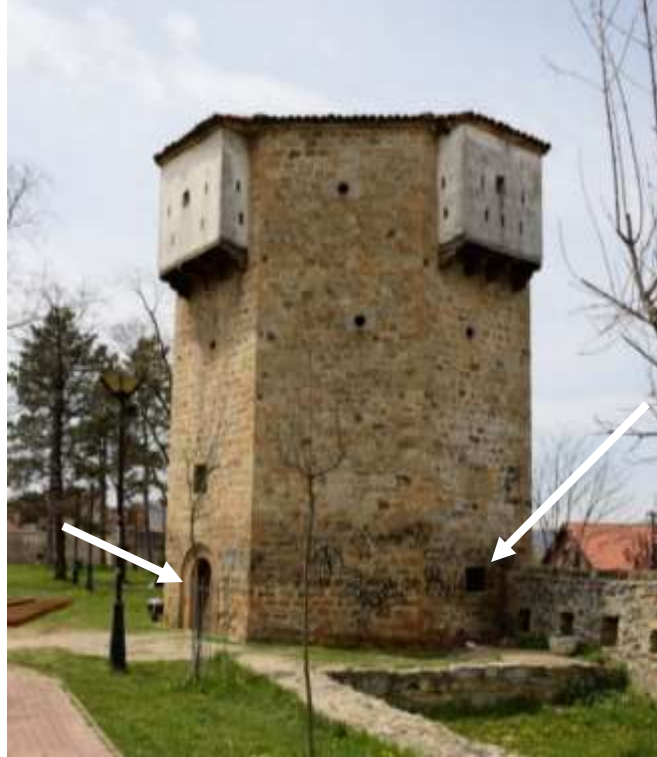
sonra kerpiçle kaplı hafif eğimli bir çatı ile sona ermektedir (Andrejević, 1969, s. 209). Taş ve ahşap birleşiminden yapılan kulenin, mimari bir eser olması katların birbirine bağlanmasının sağlamlığı ona özel bir değer kazandırmaktadır.

Fotoğraf 25. Gözetleme Kulesi (1717?), Giriş Kapısı ve Kapatılmış Pencere

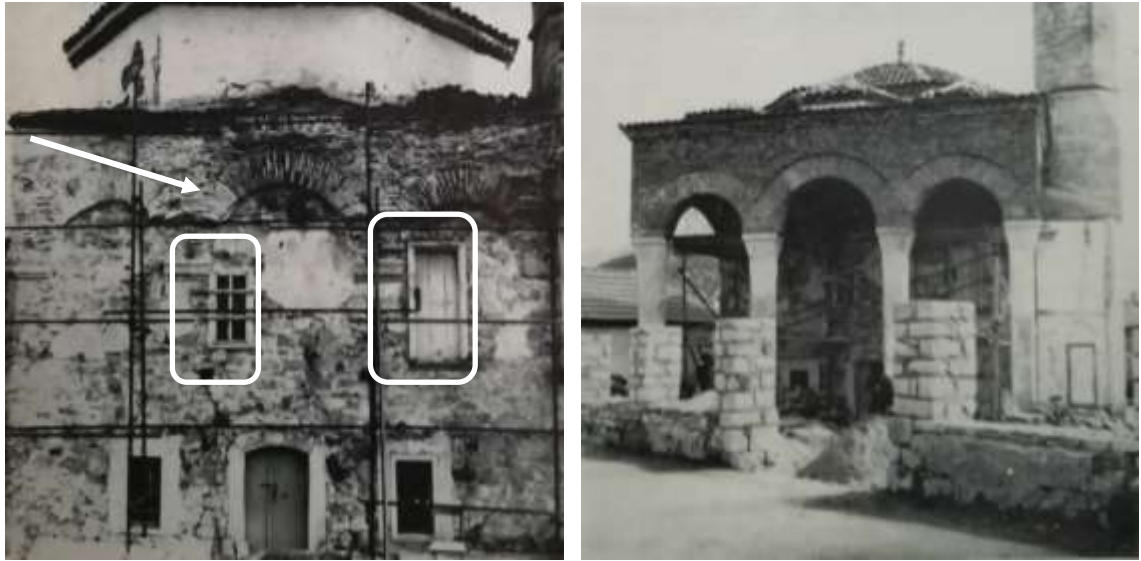
1970'lerde Leylek Camisi'nin orijinal revakının yeniden inşası ve binanın statik sağlamlaştırılması konusunda kapsamlı çalışmalar yapılmıştır. Revak zaman içinde kısmen yıkılmış ve 19. yüzyılın sonlarında tamamen farklı bir görünüm kazandığında yeniden inşa edilmiştir. O zaman revakın üç tarafı kapatılmış ve beşik çatı ile örtülmüştür. Kubbe ve taş sütunların konstrüksiyonunun korunmuş unsurlarına dayalı bir çözüme dayanan koruma ve restorasyon çalışmaları (Fotoğraf 28), caminin mimari bütünü tamamlayan revakın orijinal görünümünü restore etmiştir (Vučković, 1980, s. 317). Ancak bu restorasyon sırasında yapı üzerinde bazı değişiklikler uygulanmış olabilir. Örneğin; restorasyon zamanında fotoğraf çekilen caminin ön cephesindeki üst seviyesinde pencere ve kapı mevcuttur. Bunun yanı sıra tuğla ve kesme taşlar fotoğrafta görülmektedir. Bugün kapı ve pencere mevcut değildir. Caminin cepheleri sıvalı badana ile boyanmıştır.

Fotoğraf 28. Leylek Camisi (15. Yüzyıl), 1976-1980 Yıllar Arasında Restorasyon

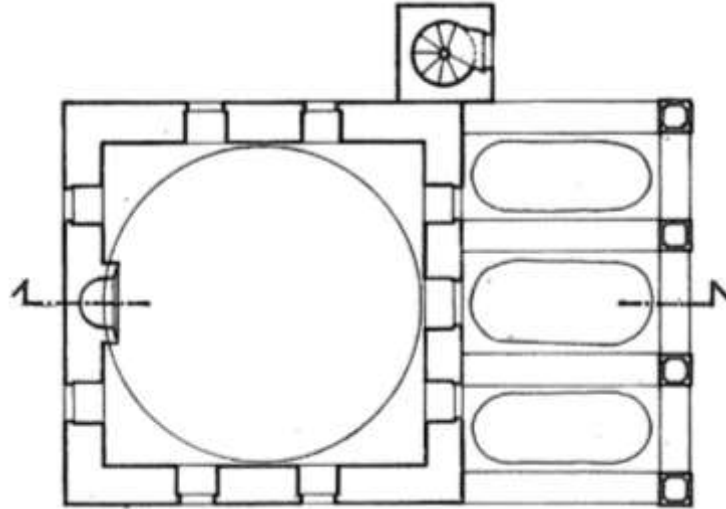
Plan 4. Leylek Camisi (15. Yüzyıl), Plan

Havale Ahmed Bey veya Leylek Camisi¹⁷⁷, üç kubbeli revakla tek kubbeli ve ana mekânı tek kubbeli bir yapıdır (Plan 4). Caminin ana mekânı alışılmadık bir şekilde çözülmüş ve görünüşte çoğunlukla anıtsal bir türbeyi andırmaktadır. Ana ibadet mekânının dört duvarı yükseltilerek dıştan sekizgen kasnaktan kubbeye geçiş bu sıradışı görünüm sağlamaktadır. Kare şeklindeki ibadet mekânı, pandantifi dairesel bir kasnağa dönüştüren alçak bir kubbe ile örtülmüştür.

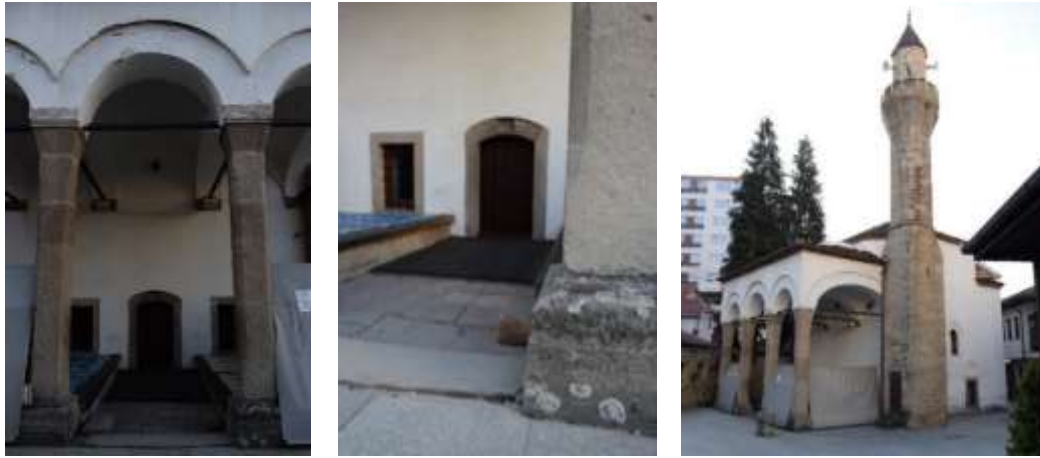
Fotoğraf 29. Leylek Camisi (15. Yüzyıl), Kuzey ve Batı Cephe

Caminin kuzey cephesinde girişi bulunmaktadır. Kuzey cephedeki üç bölümlü son cemaat yerinin, doğu ve batıda tek, kuzeyde ise üç açıklığı bulunmaktadır. Yüksek revaklı caminin girişini vurgulayan üç kubbe ile örtüldüğü görülmektedir. Caminin giriş bölümünün genişliğine göre oluşan revak bölümündeki kubbeler dikdörtgen bir zemine sahiptir. Girişteki sütunlar yarım daire kemerlerle bağlanmaktadır. Sütunların süslü kaideleri ve başlıkları vardır. Ayrıca duvarlarla arasında küçük kubbeler ve enine kemerler eliptik formların türetilmesine neden olmuştur (Mušović, Vujović, 1992, s. 54). Basık kemerli giriş kapısının iki tarafında dikdörtgen çerçeveli pencereler bulunmaktadır. Caminin batı ve doğu cepheleri yine aynı şekilde tasarlanmıştır. Aşağı seviyedeki çift pencerenin ekseninde üste bir sivri pencere görülebilir. Güney cephede ise aşağı kısmında dikdörtgen iki pencere üstünde iki tane sivri kemerli pencere bulunmaktadır (Fotoğraf 29).

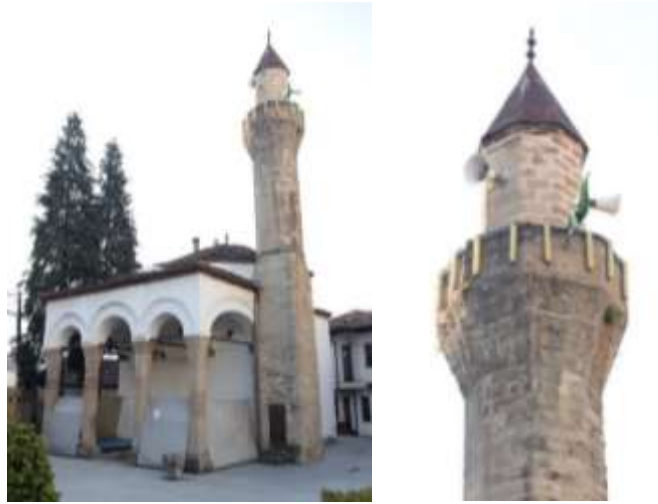
Fotoğraf 30. Leylek Camisi (15. Yüzyıl), Minare

Muhtemelen 18. yüzyılda yenilenen minare, yapının batı duvarına yaslanmaktadır (Fotoğraf 12). Kesme taştan oluşan minarenin kübik şekilli kürsüsü caminin örtü kısmına kadar uzanmaktadır. Kürsü kısmında minarenin iki basamaklı giriş kapısı yer almaktadır. Sekizgen bir gövdenin devamında sade şekillenmiş tek şerefeli bir bölüm bulunmaktadır. Gövdenin üstündeki metal ile örtülü çokgen külâh alem ile minare sonlanmaktadır. Oldukça sade olan bu yapıda süsleme görülmemektedir. Sadece minarenin giriş kapısının üstünde bir tane gülbezek bulunmaktadır.

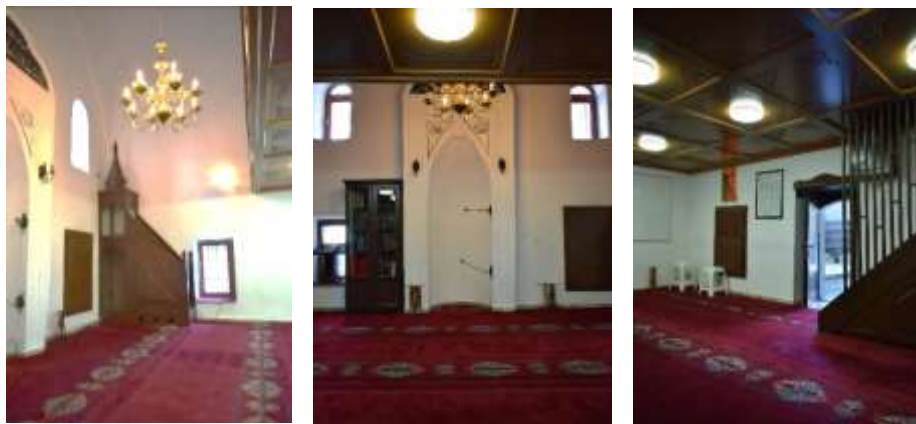
Fotoğraf 31. Leylek Camisi (15. Yüzyıl), İç Mekanı

Caminin iç mekânı, geniş duvarlarda alçak seviyede yerleştirilmiş ve sade bir şekilde aydınlatılmıştır (Fotoğraf 31). Doğu duvarın güneyinin üst seviyesinde bulunan bir niş haricinde doğu ve batı duvarları aynı şekilde düzenlenmiştir. Güney ekseninde girinti yapan yarım daire mihrap nişi vardır. Bunun yanında simetrik, çift sıra pencereler bulunmaktadır ve üstte sivri kemerlerle bir çift pencere daha yer almaktadır. Yarım daire biçimdeki mihrabın çerçevesi dört sıra bordür ile bezenmiştir. Kemer köşelerinde üçgen çerçeve içinde doğuda Allah batısında ise Muhammed yazısı vardır. Mihrabın taç kısmı üç dilimli olarak düzenlenmiş ve içinde iki satırlık yazı bulunmaktadır. Kuzey duvar ekseninde dikdörtgen bir pencere bulunurken kuzey duvarın önünde balkonun batısında 12 basamakla çıkılan kadın mahfili yer almaktadır.

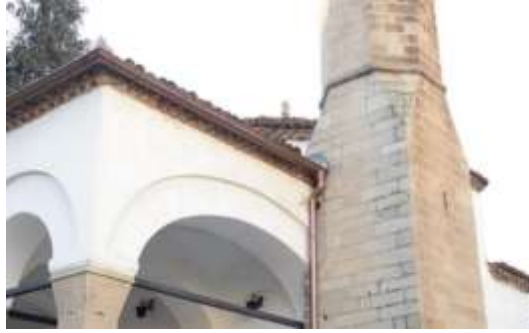
Fotoğraf 32. Leylek Camisi (15. Yüzyıl), Kirpi Tuğla Saçakları

Camide kullanılan malzemeler kesme taş, moloz taş ve tuğladır. Kesme taş son cemaat yeri taşıma sisteminde, duvarlardaki konsollarda, kapı ve alt seviye pencerelerinin lento ve sövelerinde yer alır. Moloz taş duvarlarda, tuğla ise kemerlerde ve örtü sisteminde kirpi tuğla saçaklarıyla süsleme olarak kullanılmıştır (Fotoğraf 32). Bugün dışı ve içi sıvalıdır ve badana ile boyanmıştır.

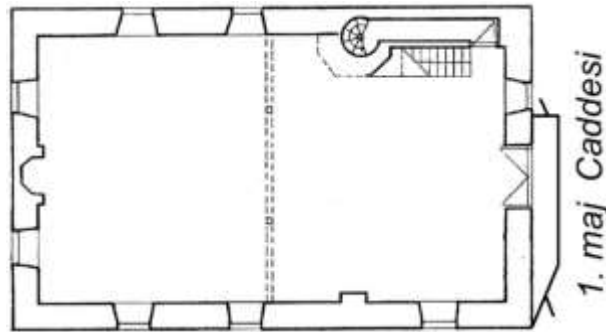
Plan 5. Ahmed Voyvoda Camisi (16. Yüzyıl), Plan

Ahmed Voyvoda Camisi özel bir mimariye sahiptir. Bazı arşiv belgelerinde mescit olarak geçmektedir (Önkal, Bozkurt, 1993, s. 47). Ahmed Voyvoda ya da halk arasında Küçük Cami olarak bilinen bu yapı kuzeybatı-güneydoğu doğrultusunda yer almaktadır. Kıрма çatılı Ahmed Voyvoda Camisi'nin planı (Plan 5), malzeme ve dış görüntüsü Novi Pazar konut mimarisine benzemektedir.

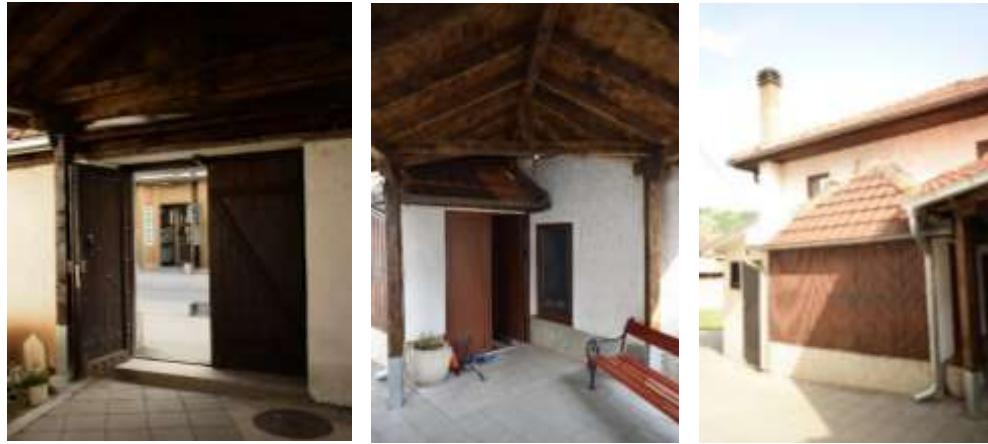
Fotoğraf 34. Ahmed Voyvoda Camisi (16. Yüzyıl), Girişteki Sundurma, Giriş Kapısı ve Eklenen Yapı

Dikdörtgen şekilli avlunun batı kısmında yer alan dikdörtgen planlı Ahmed Voyvoda Camisi, dış görüntüsüyle ön plana çıkmamaktadır. Avlusunun girişinden caminin giriş kapısına kadar bir sundurma vardır (Fotoğraf 34). 21. yüzyılın ilk yıllarına kadar caminin ana cephesi, aşağı ve üst seviyesinde çift pencere ile simetrik bir şekilde bulunuyordu. Aşağı çift pencere ekseninde caminin girişi yer almaktaydı. Bugün giriş kısmı farklı görünmektedir. Ana cephenin batı tarafındaki caminin girişine yaklaşık dikdörtgen planlı bir bölüm eklenmiştir. Bu kısım eklenerek ana cephedeki kuzey tarafında bulunan aşağı pencere kapatılmıştır (Fotoğraf 34).

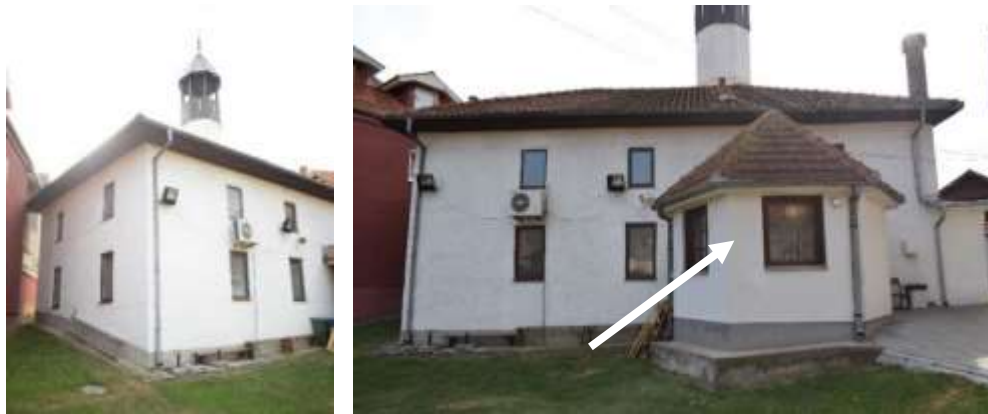
Fotoğraf 35. Ahmed Voyvoda Camisi (16. Yüzyıl), Kuzeydoğu, Güneydoğu Cephe ve Abdesthane

Güneybatı cephedeki güneyinin alt ve üst katında üst üste çift pencere bulunmaktadır. Bu cephenin batısı minarenin kürsüsünün yer almasından dolayı açık değildir. Kuzeydoğu ve güneydoğu cepheler aynı şekilde düzenlenmiştir. 21. yüzyılın başlarında güneydoğu cephesinin doğusuna çokgen planlı bir abdesthane inşa edilmiştir. Eklenen abdesthanenin cephe ve çatı konstrüksiyonu caminin diğer kısımlarından farklı değildir (Fotoğraf 35).

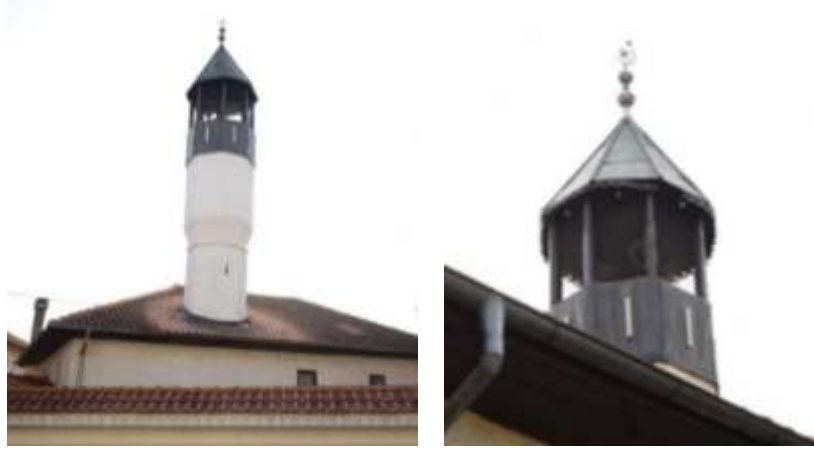
Fotoğraf 36. Ahmed Voyvoda Camisi (16. Yüzyıl), Minare

Güneybatı cephenin batısında minare (Fotoğraf 36) yükselmektedir. Sekizgen şekli olan minarenin kürsüsü, caminin duvarında inşa edilirken kırma çatının batı tarafından gövde kısmı uzanmaktadır. Bunun üzerinde ahşap şerefe vardır. Minarenin devamında galeri olarak şekillendirilen petek metal örtülü külah alemlenmiştir.

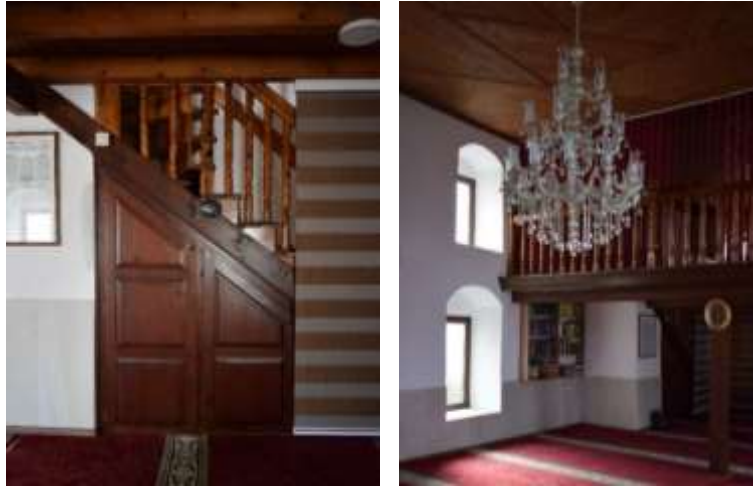
Fotoğraf 38. Ahmed Voyvoda Camisi (16. Yüzyıl), Güneybatı Duvar ve Minarenin Giriş Kapısı

Bugün caminin içi tek mekânlıdır. Caminin güneybatı duvarının batısındaki kadın mahfiline çıkan merdivenin altında minarenin giriş kapısı bulunmaktadır. Bu duvarın devamında aşağı ve üst seviyesinde sivri kemerli çift pencere vardır (Fotoğraf 38).

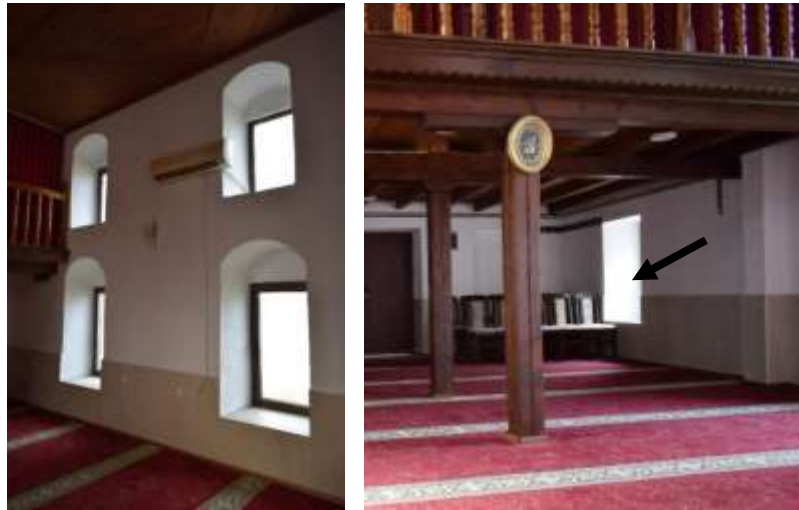
Fotoğraf 39. Ahmed Voyvoda Camisi (16. Yüzyıl), Kuzeydoğu Duvar

Kuzeydoğu duvarın doğusu, güneybatı duvarın güneyi ile aynı şekilde tasarlanmıştır. Eskide yer alan giriş kısmının duvarındaki aşağı ve üst seviyesinde sivri kemerli bir pencere bulunmaktadır (Fotoğraf 39).

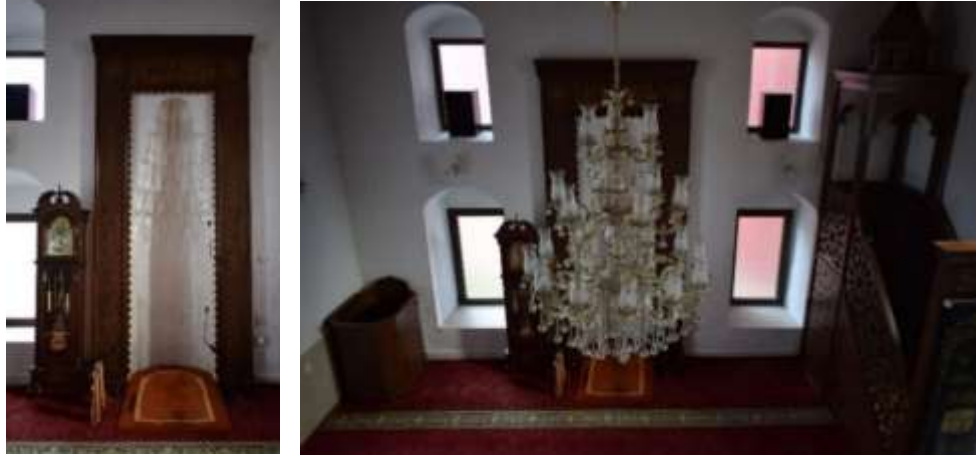
Fotoğraf 40. Ahmed Voyvoda Camisi (16. Yüzyıl), Güneydoğu Duvar

Caminin güneydoğu duvarında girinti yapan mukarnas işli mihrap nişi vardır. Mihrabın ahşap çerçevesi alçak oyma ile süslenmiştir. Kemer köşelerinde dairesel çerçeve içinde doğusunda Allah batısında ise Muhammed yazısı yer almaktadır. Mihrabın alınlık kısmında Bismillah yazısı bulunmaktadır. Mihrabın yanında simetrik, çift sıra pencere yer almaktadır.

Güneydoğu duvarının güneyinde yeni tarihli bir ahşap minber, doğusunda ise ahşap kürsü vardır (Fotoğraf 40).
