**OSMANLI DÖNEMİ NOVI PAZAR'DA
İMAR FAALİYETLERİ**

Zehra ŠKRIJELJ

Doktora Tezi

Ankara, 2024

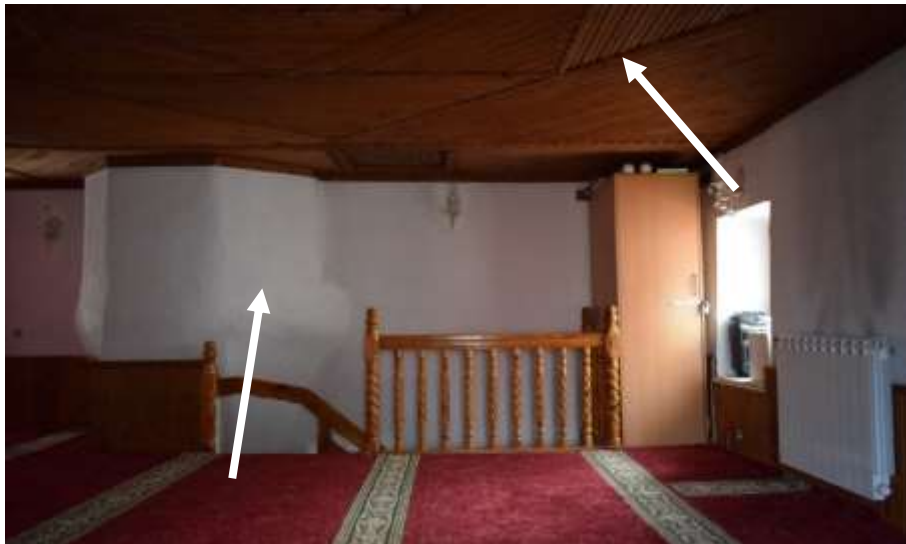
Fotoğraf 41. Ahmed Voyvoda Camisi (16. Yüzyıl), Kadın Mahfil

Kuzeybatı duvarının önünde, balkonun batısında 13 ahşap basamakla çıkılan kadın mahfil yer almaktadır. Ahşap sütunların taşıdığı mahfil katı I biçiminde şekillenmiştir. Caminin bu katında minarenin kaidesi yer almaktadır (Fotoğraf 41). Minarenin bu kısmı güneybatı cephesinden görülmez. Kadın mahfili; kuzey, batı ve doğusunda bulunan bir tane dikdörtgen pencere ile aydınlanmaktadır.

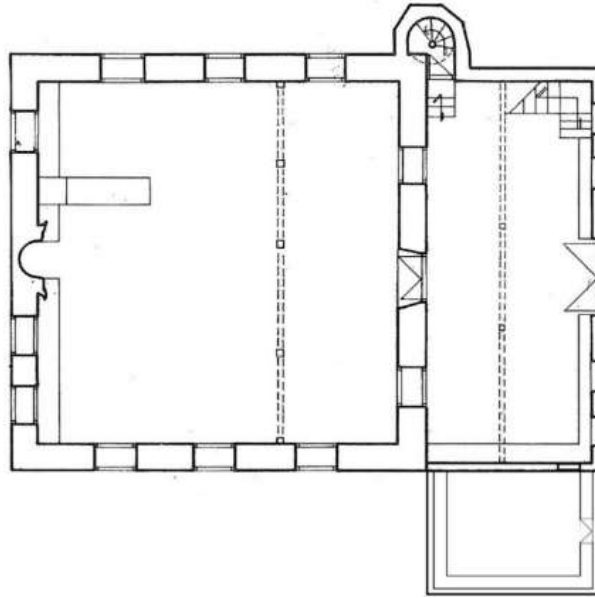
Plan 6. Hayreddin Bayramlı veya Parička Camisi (16. Yüzyıl), Plan

Parička Camisi bugün Novi Pazar'daki büyük camiler arasındadır. Ölçülerine göre camiyi yaptıran kişinin zengin olduğu tahmin edilebilir. Dikdörtgen plana sahip olan bu yapının iç mekânı, kapatılan son cemaat yeri ve ibadet mekânı ile minareyi kapsamaktadır (Plan 6).

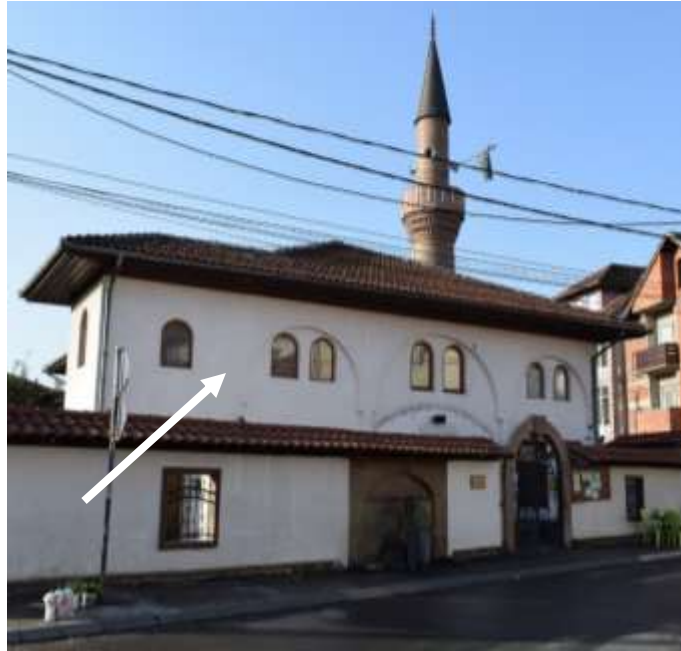
Fotoğraf 45. Parička Camisi (16. Yüzyıl), Kuzeybatı Cephe

Duvarlarla çevrilen Parička Camisi ve bahçesi, Sarajevska Caddesi'nden girilince caminin ana giriş kapısı kuzeybatı cephesinde bulunmaktadır (Fotoğraf 45). 2002 yılından önce kapatılmış olan cephe simetrik bir şekilde tasarlanmıştır. Bugün cephenin kuzeyinde abdesthane ve gasilhane bulunmaktadır. Ana cephenin diğer kısmında aşağı ve üst seviyede üç çift pencere vardır. Üst seviyede bulunan yarım daire kemerli çift pencereler, üstündeki yarım daire alçak rölyefle öne çıkmaktadır. Caminin eklenmiş abdesthane ve gasilhane olarak kullanılan yerinin üst katında tüm cephelerde tek yarım daire kemerli pencere yer almaktadır.

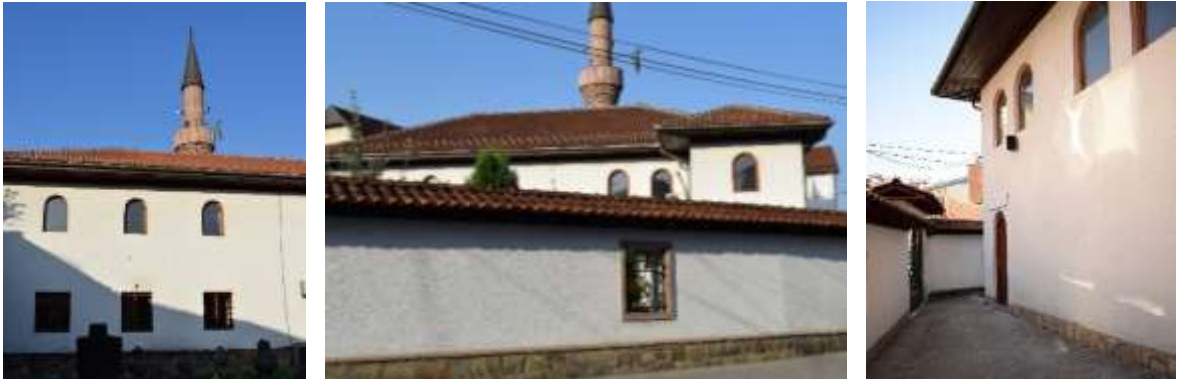
Fotoğraf 46. Parička Camisi (16. Yüzyıl), Güneybatı ve Kuzeydoğu Cephe

Caminin güneybatı ve kuzeydoğu cephesi aynı şekilde tasarlanmıştır (Fotoğraf 46). Aşağı katta dikdörtgen çift kanatlı pencerelere paralel olarak üst katta yarım daire kemerli pencereler yer almaktadır.

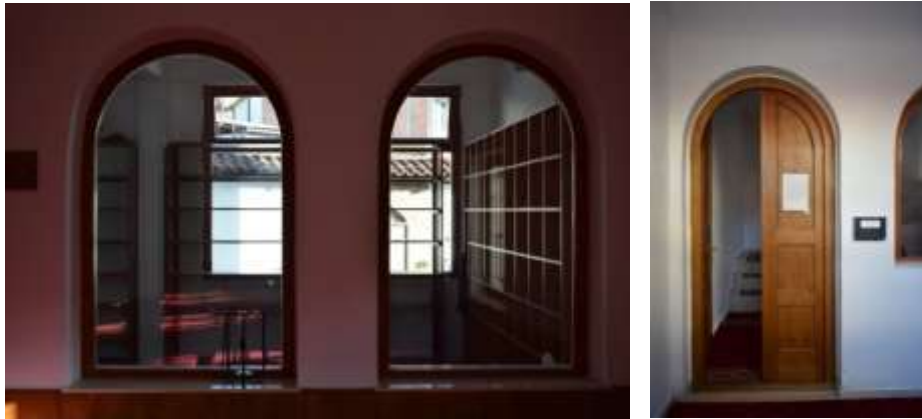
Fotoğraf 47. Parička Camisi (16. Yüzyıl), Kapatılmış Revak ve Kadın Mahfiin Giriş Kapısı

1990'lardan önce kapatılmış caminin revakının üstüne kat eklenmiştir. Bu yüzden caminin ibadet mekânına bu katı destekleyen sütunlar konmak zorunda kalınmıştır (Mušović, Vujović, 1992, s. 62). Giriş kapısından sonra koridor olarak kullanılan eski revakın batısında kadın mahfiline çıkılan kapı bulunmaktadır (Fotoğraf 47).

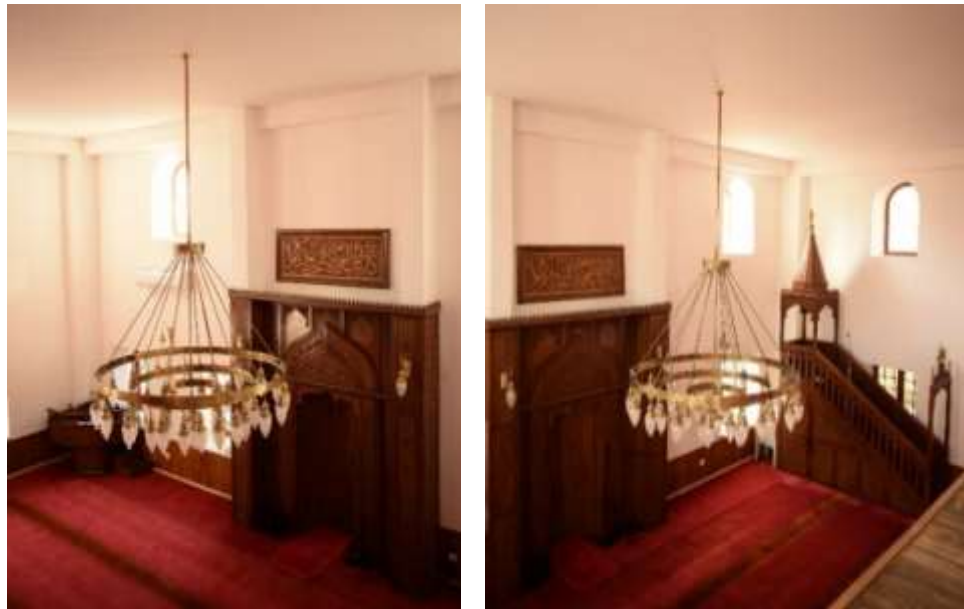
Fotoğraf 48. Parička Camisi (16. Yüzyıl), Kürsü, Mihrap ve Minber

Parička Camisi'nin iç mekânı çok geniştir. Giriş kuzeybatı duvarı hariç her büyük duvarda yer alan pencerelerle iyi aydınlatılmıştır. Caminin güneydoğu duvarında iç girinti yapan ahşap mihrabı yer almaktadır. Yeni mihrap yoğun oymalarla süslenmiştir. Mihrabın çerçevesinin tacı üstünde ahşaptan bir levha bulunmaktadır. Güneybatı duvarın güneyinde yeni ahşap minber, doğusunda ise yeni ahşaptan yapılmış bir kürsü yer almaktadır (Fotoğraf 48).

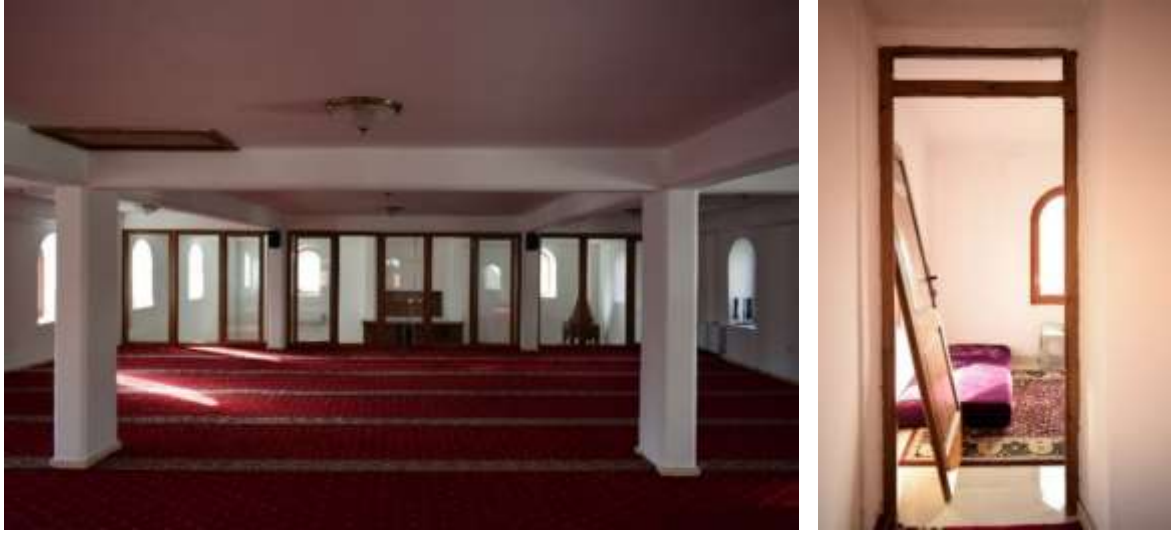
Fotoğraf 49. Parička Camisi (16. Yüzyıl), Kadın Mahfil ve İtikaf Odası

Kuzeybatı duvarın önünde 3 tane betonarme kareli sütunla kadın mahfili desteklenmektedir. Giriş koridorunun batısından çıkılan merdiven, geniş kadın mahfiline çıkmaktadır. Dört sütunla tutulan bu kısmın korkuluğun yerinde cam pencereleri bulunmaktadır (Fotoğraf 49). Büyük ihtimalle bu değişiklikler 2002 yılında uygulanmıştır. Kadın mahfilinin kuzeyinde (abdesthane ve gasihanenin üstünde) itikaf¹⁸⁹ odası bulunmaktadır (Fotoğraf 49). Isa-bega Ishabegovića Caddesi'nden oluşturulan girişten kadın mahfiline doğrudan çıkılabilir.

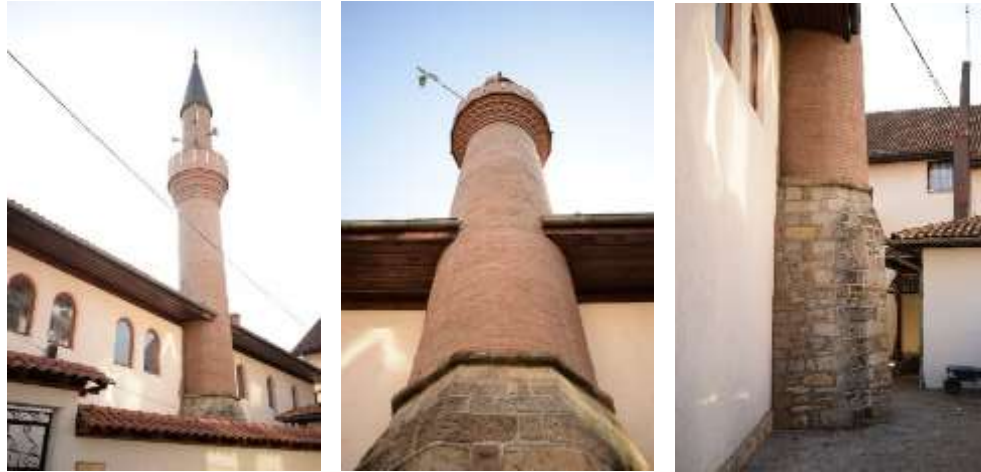
Fotoğraf 50. Parička Camisi (16. Yüzyıl), Minare

Parička Camisi'nin dış görüntüsünde kiremit örtülü bir kırma çatının güneybatı tarafında tuğladan yapılmış minare yükselmektedir (Fotoğraf 50). Minarenin kesme taştan yapılan kürsüsünden sonra tuğla ile dairesel şekillendirilmiş gövde kısmı yer almaktadır. Şerefenin özenle tasarlanmış iki sıra kirpi tuğla ile süslenmiş alt kısmı vardır. Bu kısmın ardından yine dairesel petekten sonra alemlî külâh ile minare sonlanmaktadır.

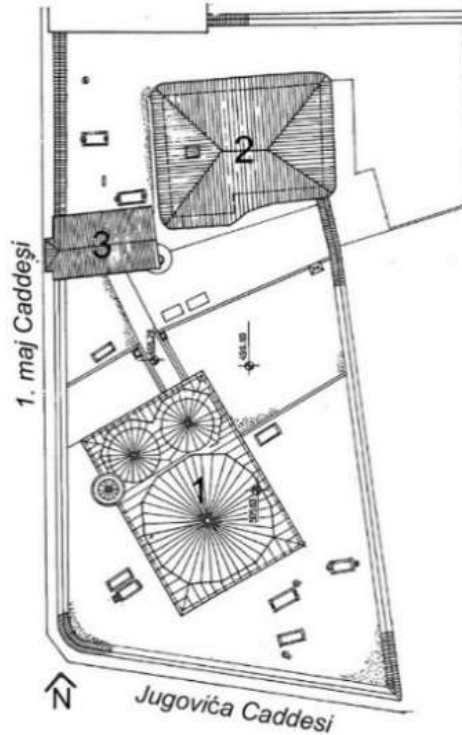
Plan 7. Altun-Alem Camisi ve Mektebi (16. Yüzyıl), Plan

(1 – Altun-Alem Camisi; 2 – Altun-Alem Mektebi; 3 – Girişindeki gölgelik;

Altun-Alem¹⁹¹ Camisi ve Sıbyan Mektebi bugün Novi Pazar'daki 1. maj ve Jugovića caddelerinin kesiştiği noktada, duvarlarla çevrili bir avluda (Harita 15, numara 6) yer almaktadır. Novi Pazar Kalesi'ne yakın bu yan yana duran iki yapı, Raška Nehri'nin kuzey kıyısındaki eski Dubrovnik-İstanbul yolu üzerinde bulunmaktadır (Plan 7).

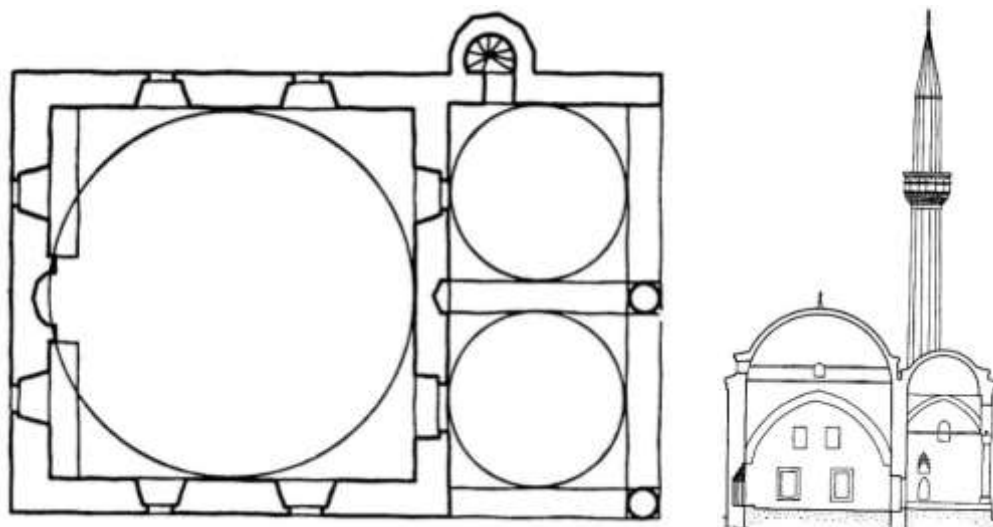
Plan 8. Altun-Alem Camisi (16. Yüzyıl), Plan ve Kesiti

Kuzeybatı-güneydoğu doğrultusunda yer alan Altun-Alem Camisi iki kubbeli revaklı ve ana mekânı tek kubbeli bir yapıdır (Plan 8). Cami, 16 m'den daha az uzunluğunda ve yaklaşık 10 m genişliğindedir (Andrejević, 1984, s. 33). Caminin küp şeklindeki ana mekânı, alçak ve geniş bir kubbe ile örtülüdür. Yaklaşık 1,3 m yüksek sekizgen kasmağından sonra 9 m çapında kubbe yer almaktadır. Kareli ana mekândan dairesel kasmağa geçiş, kenarlarındaki çok alçak ve kırık kemerlerle çevrelenmiş geniş pandantiflerle çözülmüştür (Andrejević, 1977, s. 123).

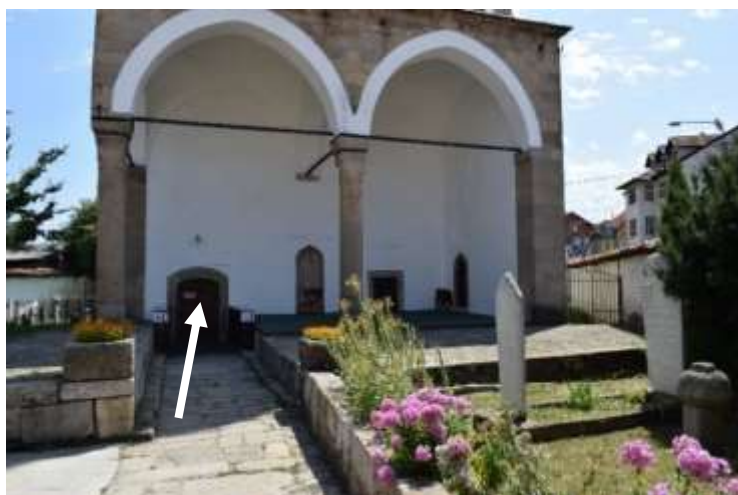
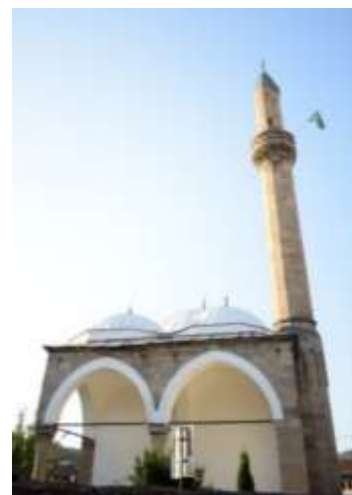
Fotoğraf 53. Altun-Alem Camisi (16. Yüzyıl), Kuzeybatı Cephe

Caminin kuzeybatı ana cephesinde girişi bulunmaktadır (Fotoğraf 53). Ana cephedeki iki bölümlü son cemaat yerinin kuzeybatıda iki ve kuzedoğuda tek açıklığı batıda kapalı bulunmaktadır. Yüksek revaklı caminin girişinin, burayı vurgulayan alçak sekizgen kasmağa sahip iki kubbe ile örtüldüğü görülmektedir. Revakın kuzeybatı, kuzey ve batı tarafında bulunan saçak, süslü bir çelenkle örtülmüştür.

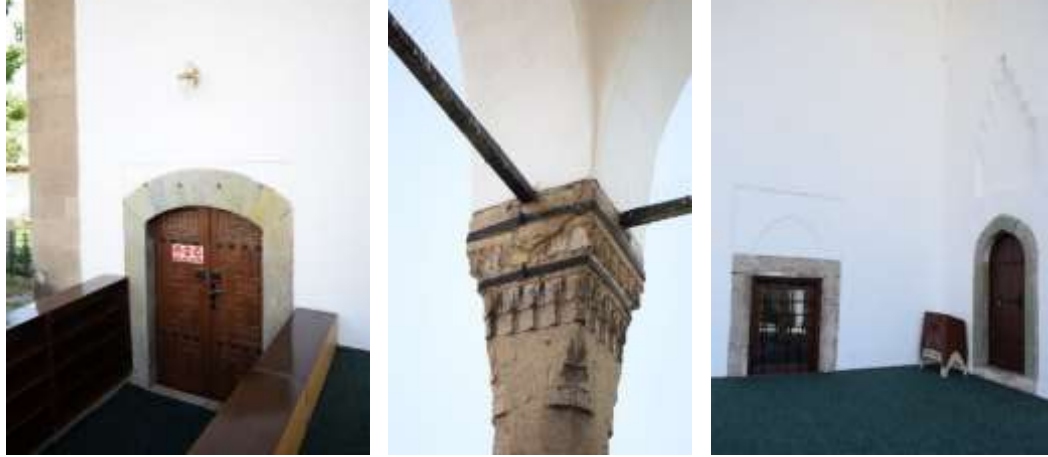
Fotoğraf 54. Altun-Alem Camisi (16. Yüzyıl), Kuzeybatı Cephedeki Kapı, Sütun ve Pencere

Revaktaki girişte bulunan kesme taştan yapılmış sekizgen sütunlar hafif sivri kemerlerle bağlanmaktadır. Sütunların kaidelerinde ve başlıklarında mukarnas süslemesi vardır (Fotoğraf 54). Asimetrik bir şekilde tasarlanan ana cephedeki revakın batı tarafındaki taşla kapatılmış duvarda minarenin giriş kapısı yer almaktadır. Altun-Alem Camisi'nin giriş kapısı kuzey köşesine çekilirken kapatılmış güneybatı cephesi, namaz kılmak için geniş bir yükseltilmiş taş alanı oluşturmuştur (Premović Aleksić, 2013, s. 54).

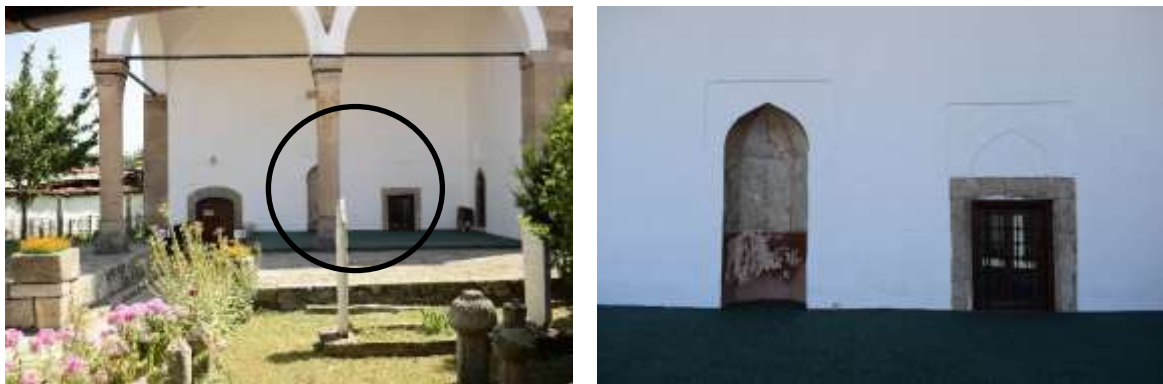
Fotoğraf 55. Altun-Alem Camisi (16. Yüzyıl), Kuzeybatı Cephedeki Dış Mihrap Nişi ve Pencere

Ana cephede taş çerçeveli basık kemerli giriş kapısı ile batıdaki revakın kapalı tarafı arasındaki duvarda niş şeklinde taştan yapılmış küçük bir mihrap yer almaktadır. Mihrabın yanında kesme taştan yapılmış çerçeveli dikdörtgen bir pencere bulunmaktadır (Fotoğraf 55). Altun-Alem Camisi'nin son cemaat yerindeki batı duvarında ve kubbelerde alçak mukarnas süslemeleri vardır.

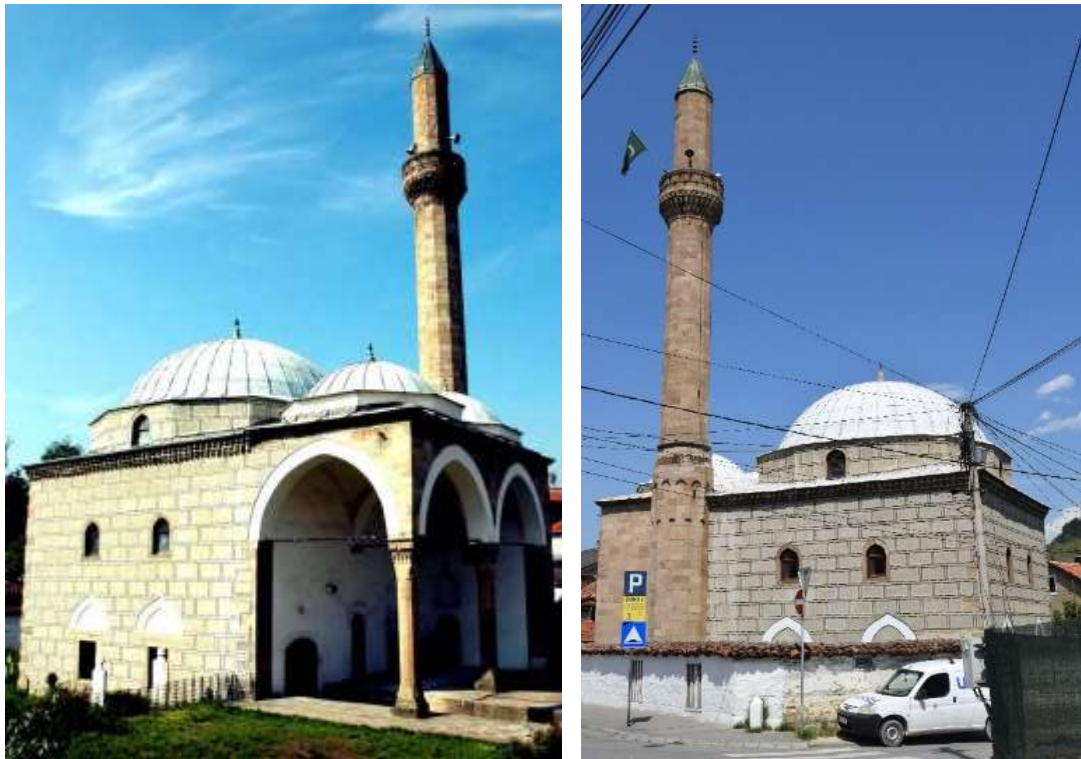
Altun-Alem Camisi'nin revak ile kuzey cephesi tasarlanan diğer cephelerden farklı yapıldığını gösterilmektedir. Caminin doğu, batı ve güney cephesi aynı şekilde tasarlanmıştır. Bu cephelerde aşağıdaki seviyedeki dikdörtgen çerçeveli çift pencerelerin üstünde paralel çift sivri pencere bulunmaktadır. Çift pencerenin ekseninde üstteki kasnakta (ana cephe hariç) her tarafta bir sivri pencere görülmektedir. Doğu, batı ve güney cephesinde almaşık tekniğine benzer bir işlem uygulanmıştır. Duvarların bazı yerlerinde orijinal hâli korunmuştur. Son cemaat yeri hariç diğer duvarların örtü kısımları kirpi tuğla saçaklarıyla süslenmiştir (Fotoğraf 56).

Fotoğraf 56. Altun-Alem Camisi (16. Yüzyıl), Kuzeydoğu, Güneydoğu ve Güneybatı Cephe

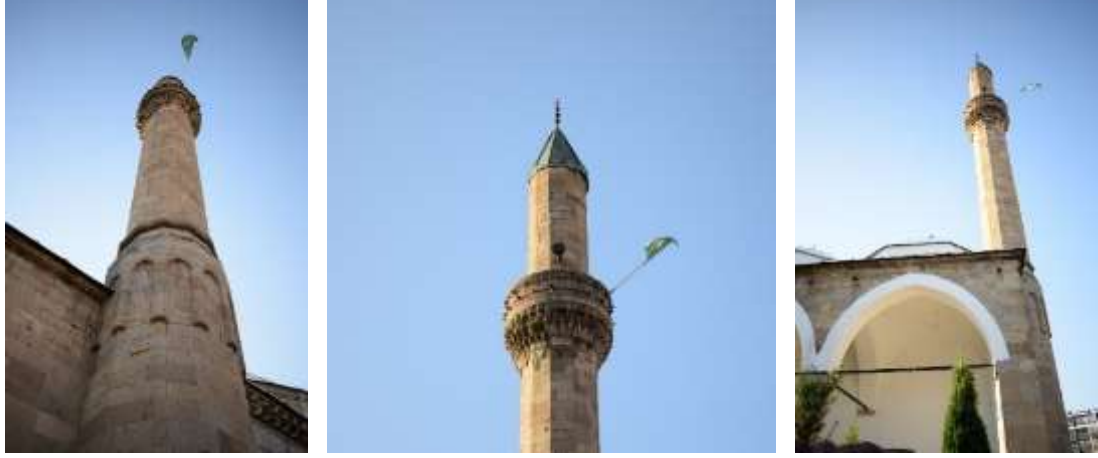
Fotoğraf 57. Altun-Alem Camisi (16. Yüzyıl), Minare

Altun-Alem Camisi'nin kum taşından yapılmış minaresi (Fotoğraf 57), revakın kapatılmış batı duvarına yaslanmaktadır. Onikigenli minarenin alt kemerlerle ve çelenkle süslenen yüksek kürsüsü caminin kasnak kısmına kadar uzanmaktadır. Onikigen gövdenin devamında

mukarnasla biçimlendirilmiş şerefe yer almaktadır. Minarenin en üst kısmında metal örtülü çokgen külâh alem ile sonlanmaktadır.

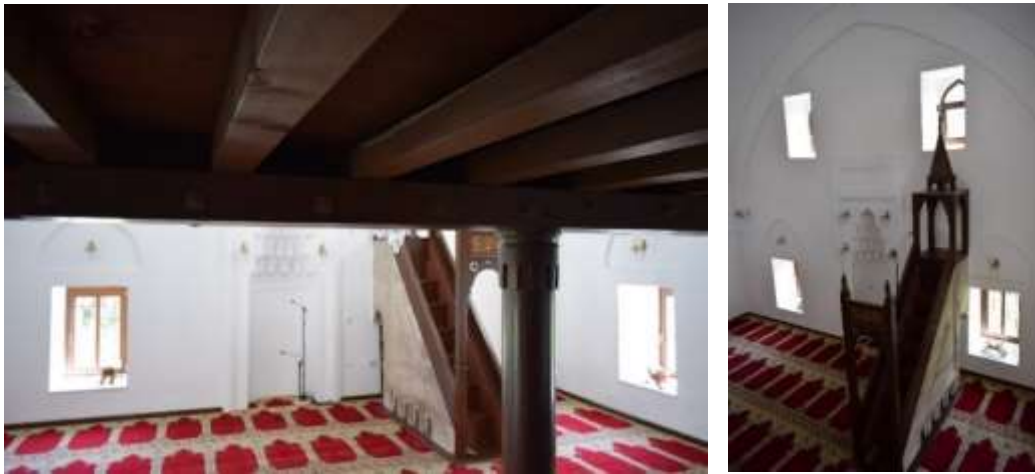
Fotoğraf 58. Altun-Alem Camisi (16. Yüzyıl), Mihrap ve Minber

Caminin iç mekânında duvar 9 m uzunluğundadır. Farklı cephelerden dışarıdan görülen pencereler sade bir şekilde iç mekânı aydınlatmıştır. Kuzeydoğu duvarın ekseninin alt katta bulunan kapı haricinde kuzeydoğu ve güneybatı duvarları aynı şekilde tasarlanmıştır. Güneydoğu duvarın ekseninde girinti yapan yarım daire mukarnasla süslü bir mihrap nişi vardır (Fotoğraf 58). Yarım daire şeklindeki mihrabın çerçevesi dört sıra bordür ile bezenmiştir. Kemer köşelerinde üçgen çerçeve içinde iki tarafta iki lamba yer almaktadır. Mihrabın taç kısmı dikdörtgen olarak düzenlenmiştir.

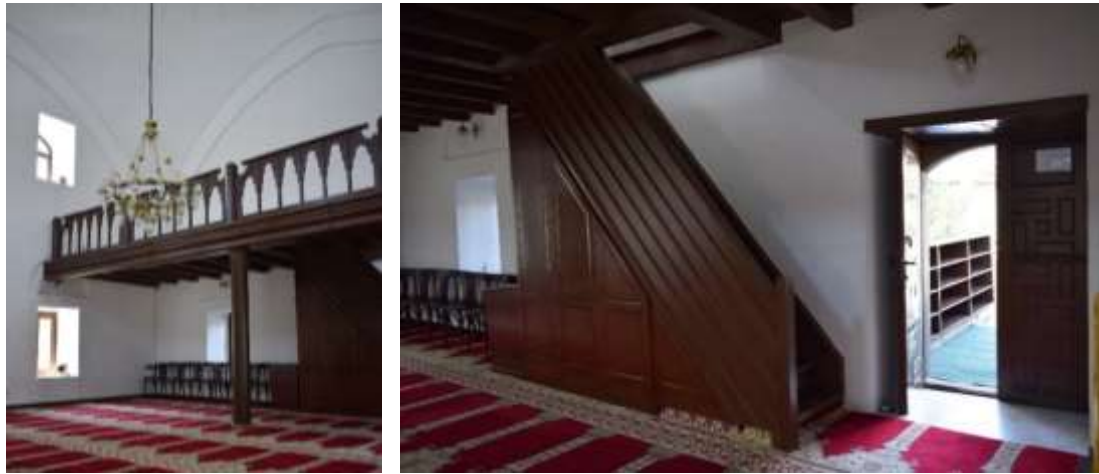
Fotoğraf 59. Altun-Alem Camisi (16. Yüzyıl), Kadın Mahfilı

Güneydoğu duvardaki güneyine yaslanan minberin alt bölümü kesme taş üst bölümü ise yeni ahşaptan yapılmıştır. Korunan taş kısmın mihrabın duvara doğru bağlanan aşağıdaki kısmında sivri kemerli bir açılış vardır. Mihrabın aşağıdaki kuzey kısmı dilimli açılışlarla da süslenmiştir. Kuzeybatı duvarın önünde balkonun batısında basamakla çıkılan kadın mahfilı bulunmaktadır (Fotoğraf 59).

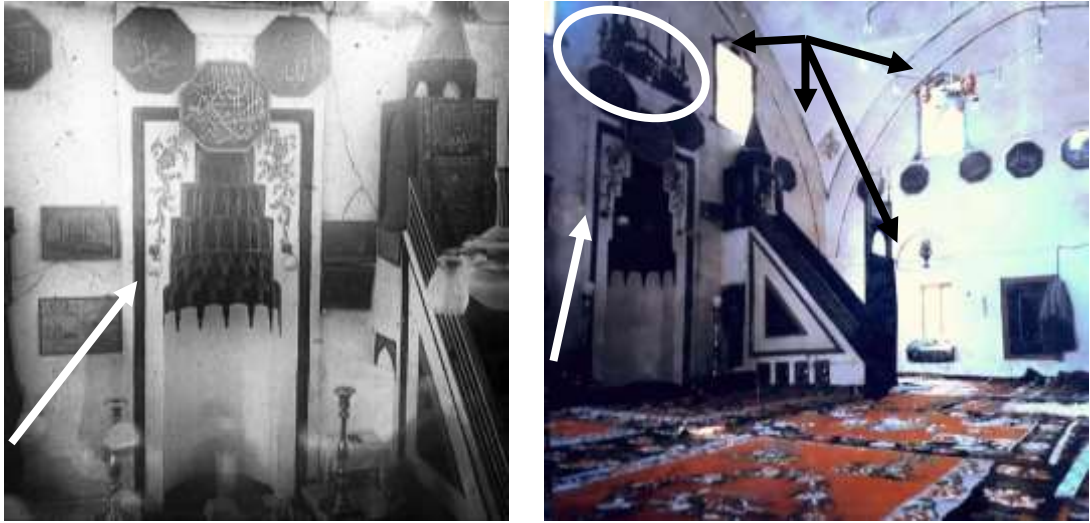
Fotoğraf 60. Altun-Alem Camisi (16. Yüzyıl), İç Mekânı (?)

Altun-Alem Camisi'nin bugünkü iç mekânı zamanla çeşitli şartlara bağlı olarak değişikliğe uğramıştır. Yanlış yapılan restorasyon çoğu zaman duvar bezemeleri gibi unsurların tamamen kaybolmasına neden olmuştur. Caminin mütevazı bir duvar dekorasyonuna sahip olduğu, mukarnas kısmının koyu renkte ve mihrabın aynı derecede koyu renkte boyanmış bir çerçevesi olduğu gösterilen fotoğraflarla kanıtlanmaktadır (bk. Fotoğraf 42). Mihrabın köşeliklerinde bitkisel tasvirli taç kısmında ise bir cami tasvirli bezeme yer almaktaydı. Bununla birlikte caminin üst seviyede bulunan pencerelerinde çerçeve oluşturan boyalı nakışların bitkisel ve geometrik motifler ağırlıklı olduğu düşünülebilir. Ayrıca pandantifte ve aşağı pencerenin üstünde vazo ve geometrik bezemeler¹⁹⁷ de bulunmaktaydı. Eski fotoğraflardaki görülen bezeme repertuarının büyük ihtimalle geç Osmanlı Dönemi'nde yapıldığı düşünülebilir.

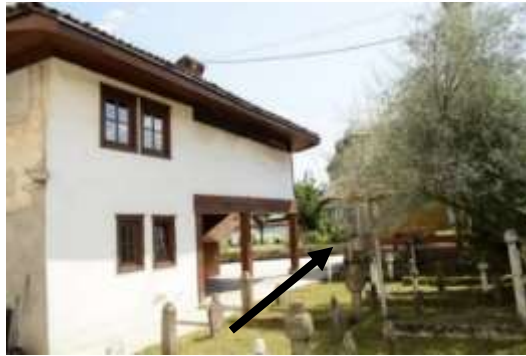
Fotoğraf 62. Altun-Alem Camisi ve Mektebi'nin Avlusundaki Yüksekliği (16. Yüzyıl)

Mektep, Altun-Alem Camisi'nin bulunduğu yerdeki gibi serbest şekilli bir avlu içinde yer almaktadır. Avlu iki kata ve alt duvarlara bölünmüştür. Alt kat, cami ve mektep girişini kapsamaktadır; üst katta ise Altun-Alem Camisi'nin revakının uzantıları yaklaşık on metre genişliği olan taş sırası temelinde (Fotoğraf 62) yaklaşık 60 cm bir yüksekliğe sahiptir (Vujović, 1990, s. 68).

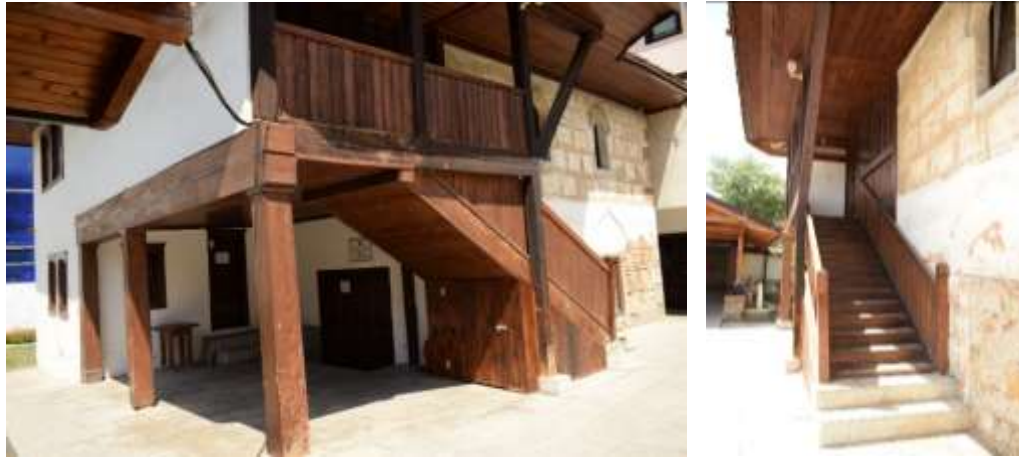
Fotoğraf 63. Altun-Alem Mektebi (16. Yüzyıl), Güney Cephe

Mektebin tüm cepheleri farklı görünmektedir. En fazla dikkat çeken cephe, camiye bakan güney cephe (Fotoğraf 63). Asimetrik bir şekilde tasarlanan ana cephenin güneybatı tarafında üst kattaki hayata çıkan merdiven bulunmaktadır. Bu tarafta güney ile batının kesiştiği noktada hayata destekleyen ahşaptan yapılan bir sütun yer almaktadır. Hayat altındaki geri alınmış olan kısmın kuzey duvarında abdesthanenin kapısı ve bir dikdörtgen pencere bulunup batı tarafında ise gasilhanenin kapısı vardır. Güney duvarındaki doğu tarafında aşağı seviyedeki çift dikdörtgen pencerelerin üstünde çift kemerli pencere görülmektedir. Alt katta bulunan bir pencere kapatılmıştır. Bu “kör” pencerenin, diğer pencerelerin devamındaki üst kısmında bulunan sivri kemerli alçak oymasından dolayı geçmişte onun açık olduğu tahmin edilmektedir.

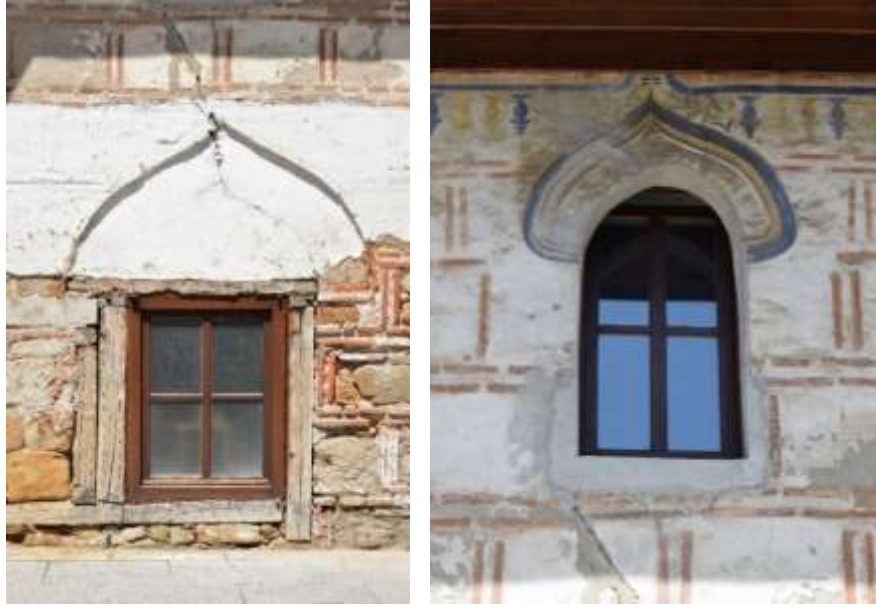
Fotoğraf 64. Altun-Alem Mektebi (16. Yüzyıl), Güney Cephedeki Pencereler

bölümde yüzey sıvalı olduğu için ayırt edilmesi zordur. Güney cephenin en üstü ve pencerelerin çevresinde renkli süsleme²⁰⁴ vardır. Burada duvar resimleri alçı boya ile yapılmıştır (Fotoğraf 64).

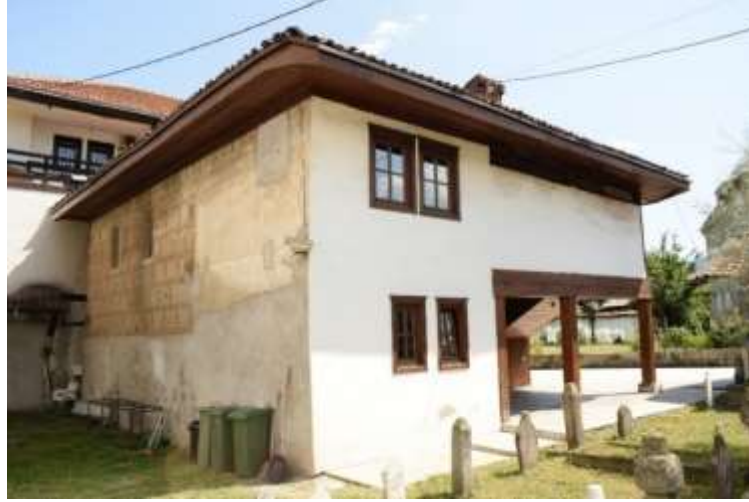
Fotoğraf 65. Altun-Alem Mektebi (16. Yüzyıl), Batı (Sağ) ve Kuzey (Sol) Cephe

mektebin ana cephesinde bulunan motiflere benzer motiflere sahiptir. Kuzey cephesindeki sıvalı yüzey resmedilerek hacim kazandırılmıştır.

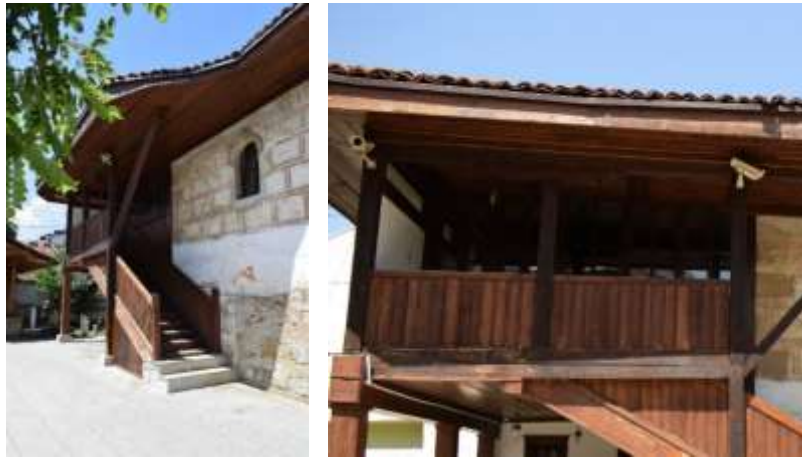
Fotoğraf 66. Altun-Alem Mektebi (16. Yüzyıl), Ana Cephe'deki Merdiven ve Hayat

Mektebin her cephesinde çatıdan inen yaklaşık 90 cm genişliğinde bir saçak vardır. Sadece merdivenin bulunduğu yerde genişliğin daha fazla olması nedeniyle çıkıntı daha uzundur (2,3 m). Bu saçak, ana cepheden üst kattaki ahşaptan yapılan hayata çıkan açık ahşap merdiveni örtmektedir (Fotoğraf 66). Bugün hayat kısmı, sınıfa ve öğretmen odasına girilen bir koridor oluşturan pencereless bir bölüm olarak kapatılmıştır. İç mekânda tüm duvarlar sıvalı ve badanalıdır. Alt kattaki döşemeler betondan, üst kattaki ise tahtadan yapılmıştır.

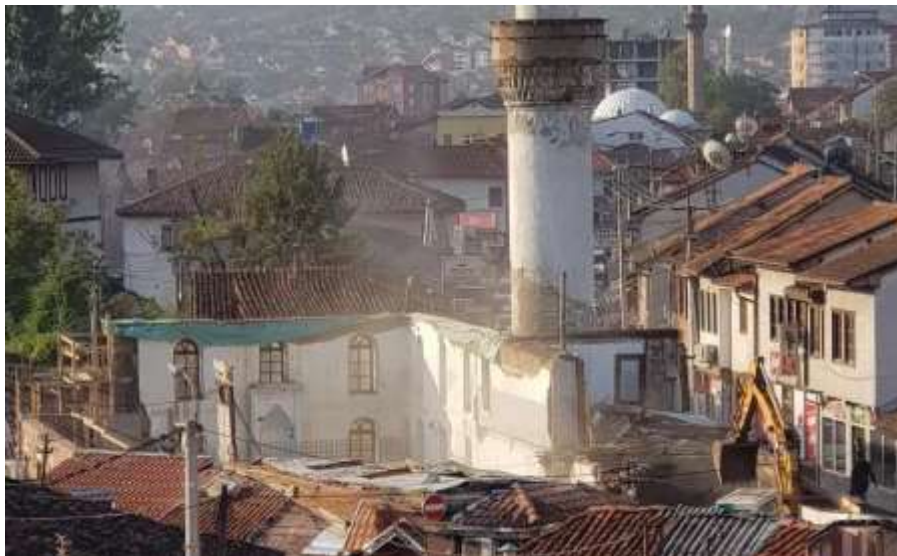
Fotoğraf 70. 2018 Yılında Arap Camisi (16. Yüzyıl)

Novi Pazar'daki Arap Camisi kısmen yıkılmıştır (Fotoğraf 70). Caminin güney cephedeki duvarının bazı bölümleri ve hasar görmüş minaresi orijinal kalmıştır. Sırbistan'daki İslam Topluluğu tarafından yürütülen yeni caminin inşası ile ilgili çalışmalar yaklaşık 3 yıl sürmüştür. 9 Nisan 2021'de büyük bir törenle açılmıştır²¹². Yenilenen cami, eski yapının modeline göre yapılmıştır. Ancak aslen 16. yüzyılda yaptırılan Arap Camisi'nin orijinal malzemeleri ve tarihî özgünlüğü kaybedilmiştir.

2016 yılında, hasarlı çatı zarar görmüş ve ibadet yerindeki bazı kısımların çökmüş olması nedeniyle Arap Camisi kapatıldı²⁰⁹. Çatının restorasyon ve yeniden inşası planı yapıldı. Çalışmalar Sırbistan'daki İslam Topluluğu yürütmeye başladı. İlk olarak Mayıs 2018'de caminin komple çatısı ve minaresindeki paratoner kaldırıldı. Mayıs'ın sonunda Sırbistan'daki Kültür Varlıklar Koruma Kurulu, bu işlerin yürütülmesiyle bağlantılı olarak belirli teknik koruma önlemleri alınmadan cami üzerinde yapılacak çalışmaları yasakladı²¹⁰. Bu kararın ardından çatısız kalan Arap Camisi'nin iç duvarları yoğun yağışlardan dolayı çökmeye başladı. Temmuz 2018'de Arap Camisi'nin minaresine yıldırım düştü ve bu daha çok zarar görmesine neden oldu. Eylül 2018'de Kültür Varlıkları Koruma Kurulu; Arap Camisi, Novi Pazar'da koruma altındaki Eski Çarşı kültür kompleksine ait olduğu için caminin ve minarelerinin yıkılmasını yasakladı. Ancak aynı ayın sonunda Arap Camisi restore edilmek amacıyla Sırbistan'daki İslam Topluluğu tarafından yıkılmaya başlandı²¹¹.

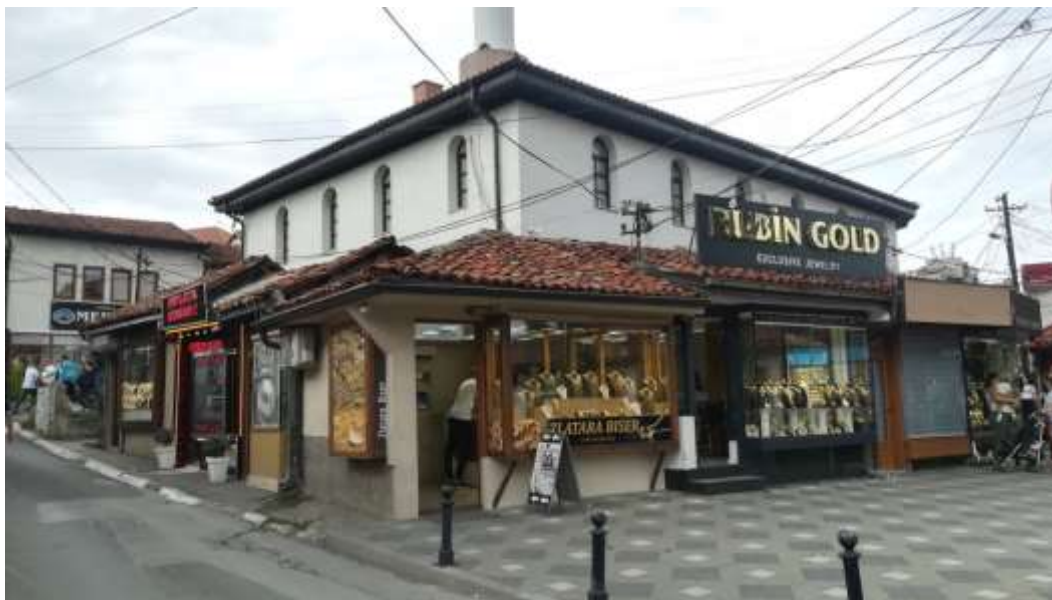
Fotoğraf 71. Arap Camisi (16. Yüzyıl), Güneydoğu ve Kuzeydoğu Cephe

Arap Camisi, kuzeybatı-güneydoğu doğrultusunda yer almaktadır. Caminin dış tarafının büyük kısmı dükkânlarla çevrilmiştir. Dükkânların bağlanma düzeni caminin görüntüsüne özel bir şekil vermektedir (Fotoğraf 71).

Caminin bugünkü planının düzensiz şekillenmesi nedeniyle dış görünümündeki dikdörtgen ana bölüm belirgin bir biçimde öne çıkmamaktadır. Son yüzyılda caminin etrafına eklenen dükkânların çatıları geniş kitleler hâlinde derin saçaklarla birbirine bağlanmıştır.

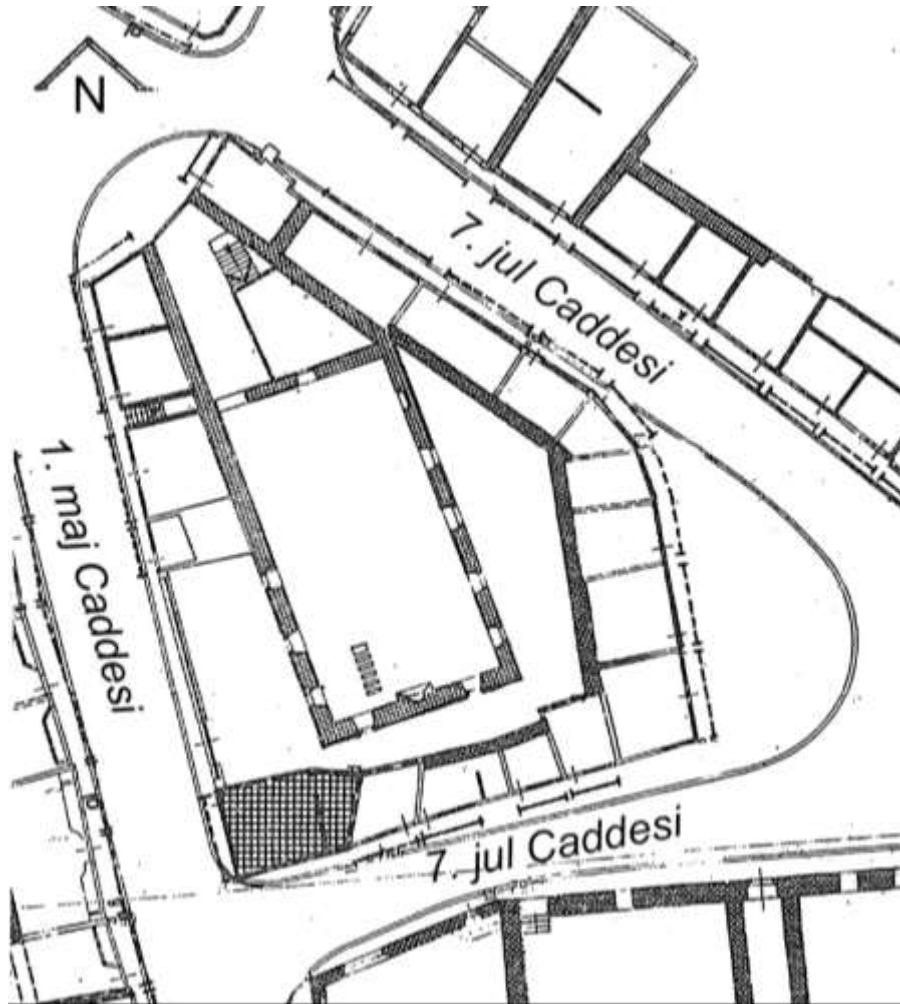
Özgün bir plana (Plan 10) sahip olan bu cami kuzeyden güneye doğru meyilli bir arazide inşa edilmiştir. Arazinin şekli ve pozisyonu Arap Camisi'nin mimarisini yüzyıllar boyunca değiştirmiştir. Caminin boyutu ve yapı şeklinin gelişimine bakılarak iki aşamada inşa edildiğine inanılmaktadır. Bu iddiaya göre birinci aşamada 16. ve 17. yüzyılda dikdörtgen planlı düz tavan ile bitirilen kırma çatılı ibadet yeri caminin eski kısmı olabilir. İkinci aşamada ise caminin kuzeybatıdaki ön kısmı kapatılıp ve kuzey tarafındaki köşeye bir sütun konularak girişte iki katlı bir yapı oluşturulmuştur (Mušović, Vujović, 1992, s. 63; Nešković, Đorđević, Radović, Kurtović Folić, 1988, s. 28).

Plan 10. Arap Camisi (16. Yüzyıl), Plan

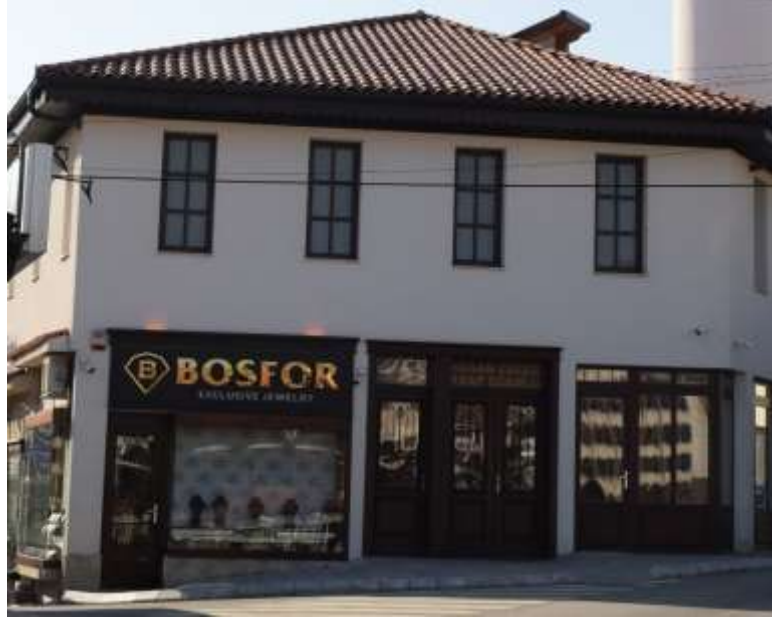
Fotoğraf 72. Arap Camisi (16. Yüzyıl), Kuzeybatı Cephe

Yeniden yapılmış Arap Camisi'nin tüm cepheleri eski görüntüsüne göre tasarlanmaya çalışılmıştır. Arap Camisi'nin giriş kapısı kuzeybatı cephesinde bulunmaktadır (Fotoğraf 72). 1. maj Caddesi'nin başında bulunan ana cephesinin zemin katının kuzey ve batısında yer alan dükkân arasında giriş kapısı bulunmaktadır. Cephenin üst katında ise ek süslemeleri olmayan dört dikdörtgen pencere vardır. Arap Camisi'nin kuzeybatı cephesi ilk zamanlarda avlusuna bakan revaklı bir yapı olarak yapılmış olabilir. Ancak 19. yüzyılda Novi Pazar Çarşısı'nın geliştiği dönemde kapatılıp dükkânlar yapılmış olabilir.

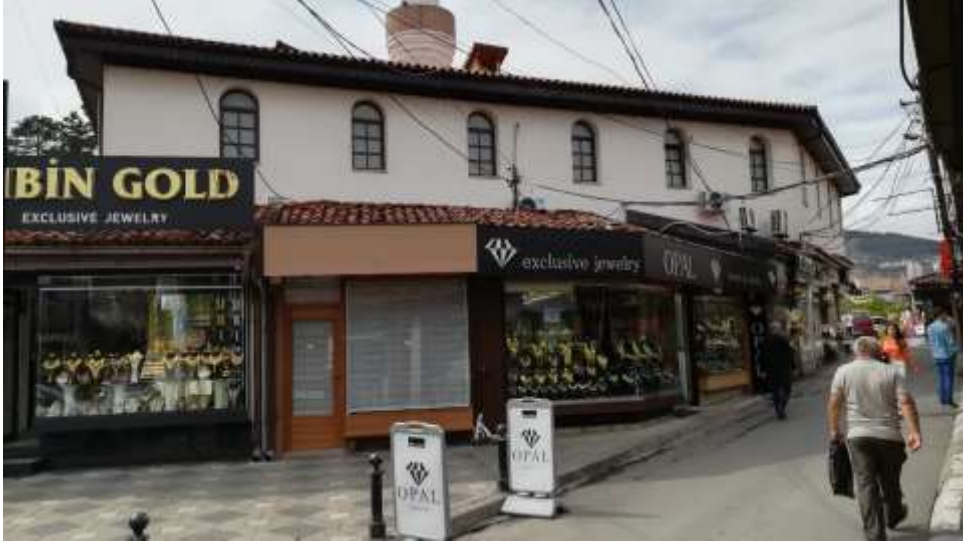
Fotoğraf 73. Arap Camisi (16. Yüzyıl), Kuzeydoğu Cephe

Kuzeydoğu cephesi yapının en uzun cephesidir (Fotoğraf 73). 7. Jul Caddesine bakan bu cephedeki alt katta yer alan dükkânların sırasını takip ederek duvar, ortasından ikiye ayrılmaktadır. Bunu, caminin 2018 yılında hazırlanan yenilenme planında görmek mümkündür (Plan 11). Duvar yüzeylerinde bulunan geçiş, pencere açıklıklarının şekline göre fark edilebilir. Pencereleler kuzeydoğu cephenin kuzeyinde dikdörtgen, doğusunda ise sivri kemerlidir.

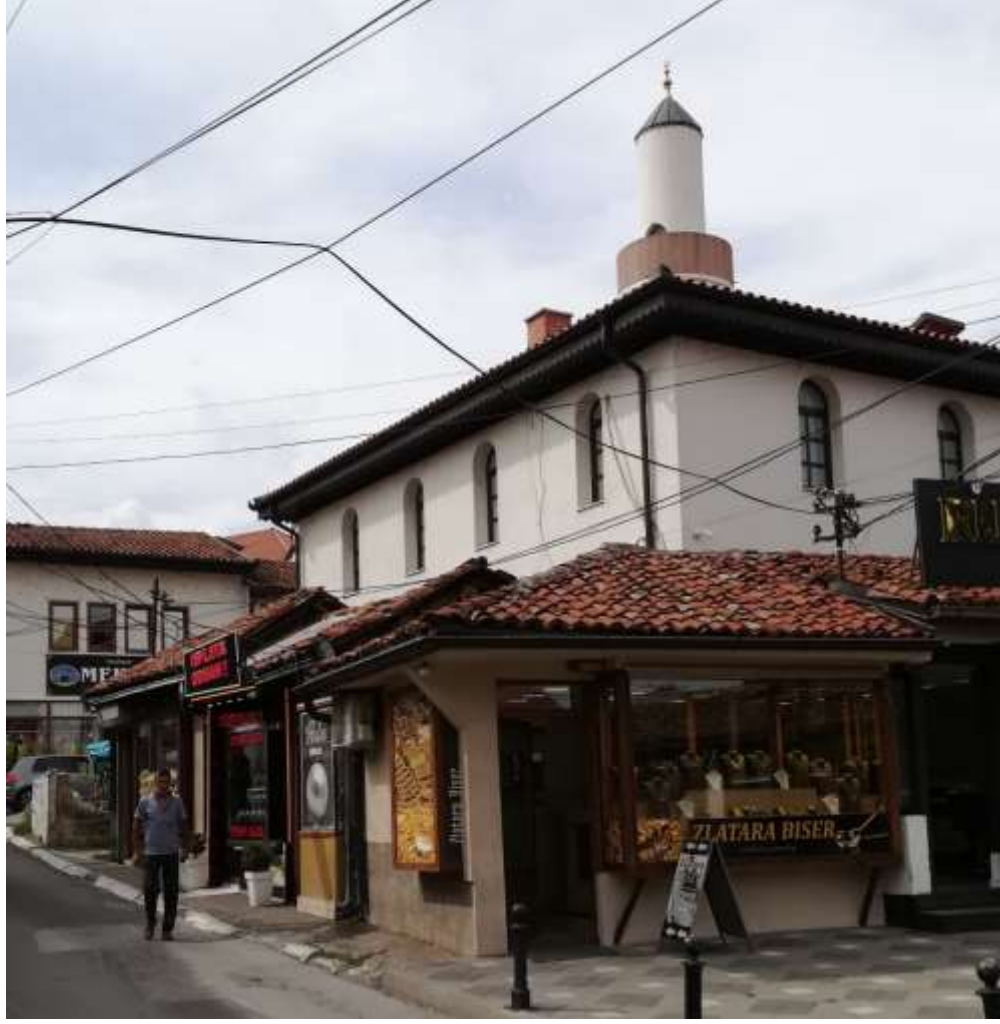
Güneydoğudaki arka cephe, kuzeydoğu cephesi gibi dükkânlarla çevrilidir (Fotoğraf 74). Dükkânların arka arkaya uzanan çatıları birbirine bağlanmaktadır. Dükkânların pozisyonundan dolayı caminin güneydoğu cephesinin görünümünü belirlemek mümkün değildir. Üst kısımlarda bu cephede bezemesiz sivri kemerli 3 pencere bulunmaktadır.

Fotoğraf 74. Arap Camisi (16. Yüzyıl), Güneydoğu Cephe

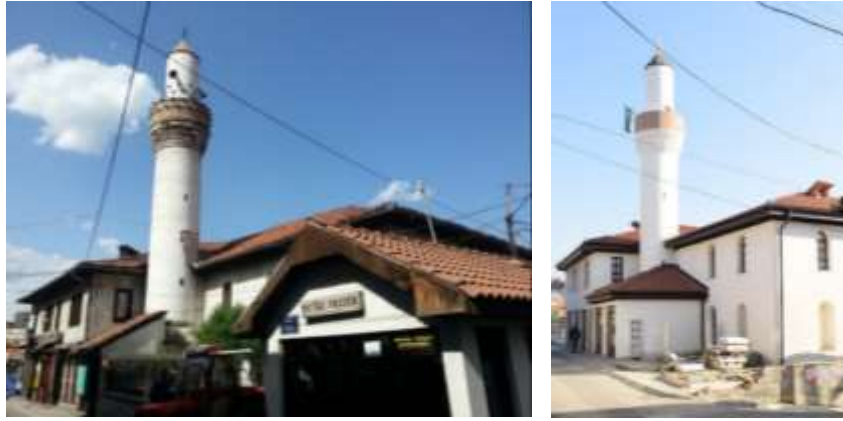
Fotoğraf 75. Arap Camisi (16. Yüzyıl), Güneybatı Cephe (2018 Yılından Önce ve Sonrası)

1. maj Caddesi boyunca uzanan güneybatı cephe, başlangıçtan minareye kadar aşağı kısım dükkânları ile kapatılmıştır. Dükkânlar arasında kadın mahfiline girişi bulunmaktadır. Dükkânların üst seviyesinde iki tek kanatlı ve iki çift kanatlı dikdörtgen pencere almaşık sıra ile düzenlenmiştir. Minareye bakan güney duvarının üst seviyesinde bir dikdörtgen pencere bulunmaktadır. Güneybatı cephenin güneyinde duvar geri çekildiği için burada küçük bir bahçe yer almaktadır. Bu duvarın alt ve üst katında çift sivri kemerli pencere vardır. Bahçenin batı kısmında üç tane mezar, güney kısmında ise eski zamanlarda bir berber dükkânı yer alıyordu (Fotoğraf 75). Bugün dükkânı mevcut değil ve ona yakın yeşil alan betonlaştırılmıştır.

Minare güneybatı cephede yer almaktadır. 2018'den önce minarenin kürsüsünün bir tarafı açık duruyordu. Bu sebepten dolayı ilk yapıldığında minare açık dururken güneybatı duvarına yaslandığı tahmin edilebilir. Novi Pazar Çarşısı oluşturulduktan sonra minarenin önüne eklenen dükkânlarla sadece minarenin kaidesi kısmen açık kalmıştır. 2018 yılında cami yeniden yapılarak kaide kısmı duvarlar arasına inşa edilmiştir.

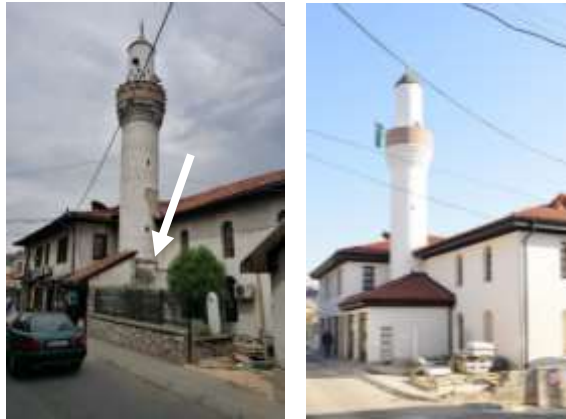
Fotoğraf 76. Arap Camisi (16. Yüzyıl), Minare (2018 Yılından Önce ve Sonrası)

Arap Camisi'nin minaresi tıknaz, uzun olmayan bir minaredir (Fotoğraf 76). Bugün caminin duvarlarında inşa edilen minarenin kaide kısmı bir zamanlar kare şeklindeydi. Dairesel gövde kısmının üstünde kirpi tuğla kabartması ile süslü bir şerefe yer almaktadır. Cami yenilenmeden önce minarenin şerefesinin aşağı kısmında alçak bir kabartma bezemesi vardı. Şerefeden sonra gövdesinden biraz daha ince olan petek kısmı uzanmaktadır. Minare, alemlî metal külah ile sonlanmaktadır.

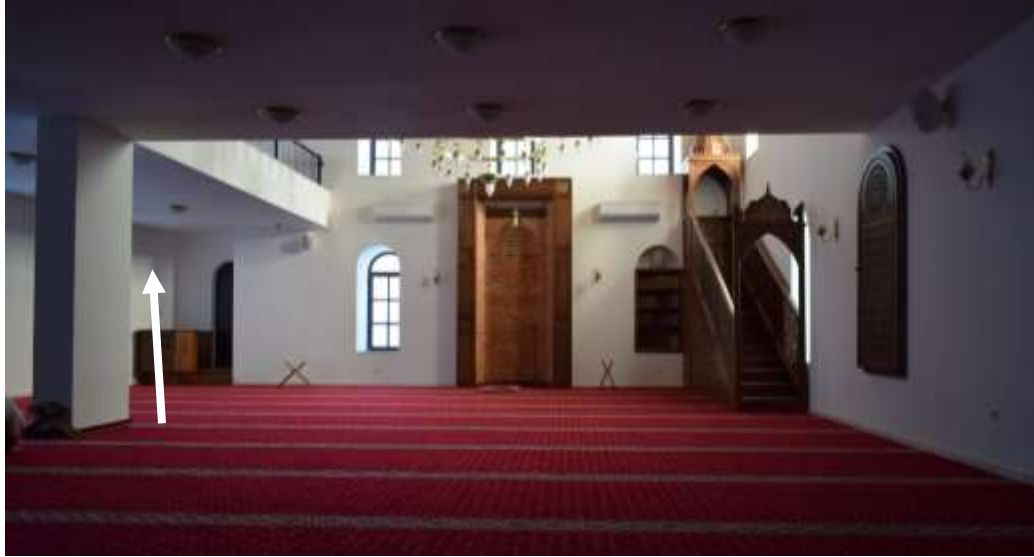
Fotoğraf 77. Arap Camisi (16. Yüzyıl), İbadet Mekanı

İbadet mekânının güneydoğu duvarında (Fotoğraf 77) girinti yapan yarım daire mihrap nişi vardır. Mihrabın tuğladan yapılan iç kısmı üç dilimli olarak düzenlenmiştir. Ahşaptan yapılan mihrabın yeni çerçevesinin bordürü birkaç tane gülbezek ile süslenmiştir. Mihrabın çerçevesinin güneyinde Allah, batısında ise Muhammed yazısı yer almaktadır. Caminin yenilenmeden önce alçı ile kaplı çerçeveli bir mihrabı vardı (bk. Fotoğraf 78). Mihrabın eksenindeki üst seviyede bir sivri kemerli pencere bulunmaktadır. Aynı pencere şekli mihrabın güney ve doğu tarafında alt ve üst katta da vardır.

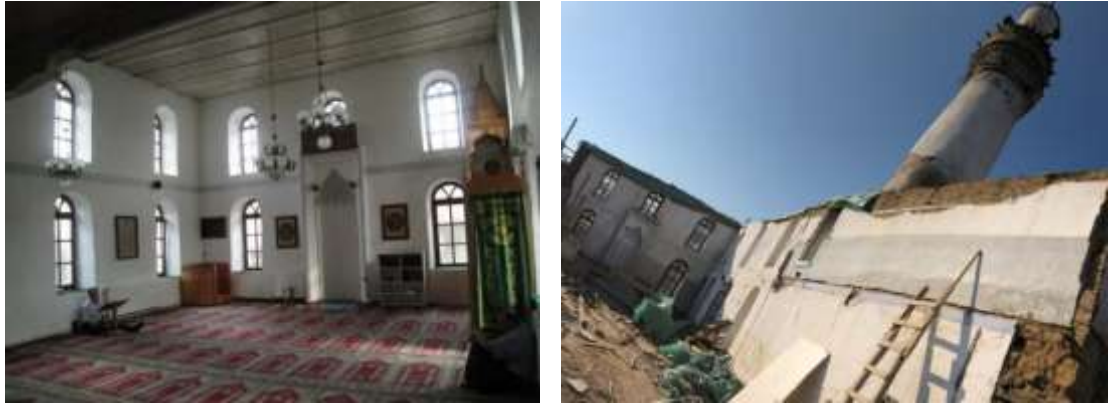
Fotoğraf 78. Arap Camisi (16. Yüzyıl), İbadet Mekanı (2018 Yılından Önce ve Yıkılma Zamanı)

Güneydoğu cephesinin güneyinde minber, doğusunda ise kürsü yer almaktadır. Mihrabın doğu tarafında bulunan pencere kapatılıp kitap nişi olarak kullanılmaktadır. Arap Camisi'nin güneydoğu duvarının doğusunda geri çekilen kısım 2018 yılında yapılan çalışmalarda camiye eklendi (Fotoğraf 78). Bu kısımda aşağı ve üst seviyede sivri kemerli bir pencere bulunmaktadır. Bundan sonra devam eden kuzeydoğu duvarı aslında dükkânların üstüne yaslanan bir kısımdır. Onun karşısındaki güneybatı duvarının alt katının güneyinde bir sivri kemerli pencere, batısında ise oyma işli süslenmiş kapalı bir pencere nişi bulunmaktadır. Bu pencerelerin ekseninde üst seviyede aynı pencereler vardır.

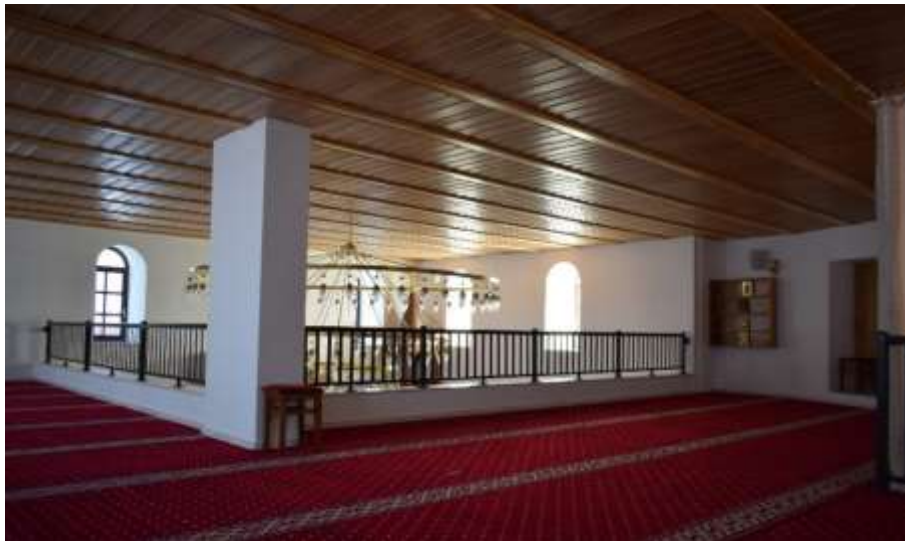
Fotoğraf 79. Arap Camisi (16. Yüzyıl), Kadın Mahfil

Caminin kuzeybatı ve kuzeydoğu duvarının üst seviyesinde L şekli olarak düzenlen kadın mahfili bulunmaktadır (Fotoğraf 79). Büyük bir alanı kapsayan kadın mahfili, betonarme sütunlarla desteklenmektedir. 2018 yılından önce var olan iki ahşap sütunla desteklenen kadın mahfili (Fotoğraf 80), caminin yenilenmesinden sonra büyük ölçüde değişim göstermiştir. Yenilenmeden önce kadın mahfili sadece kuzeydoğu duvarın önünde yer almaktaydı. Önceki kadın mahfilinin ahşap korkuluğu bugün metal ile değiştirilmiştir.
