**OSMANLI DÖNEMİ NOVI PAZAR'DA
İMAR FAALİYETLERİ**

Zehra ŠKRIJELJ

Doktora Tezi

Ankara, 2024

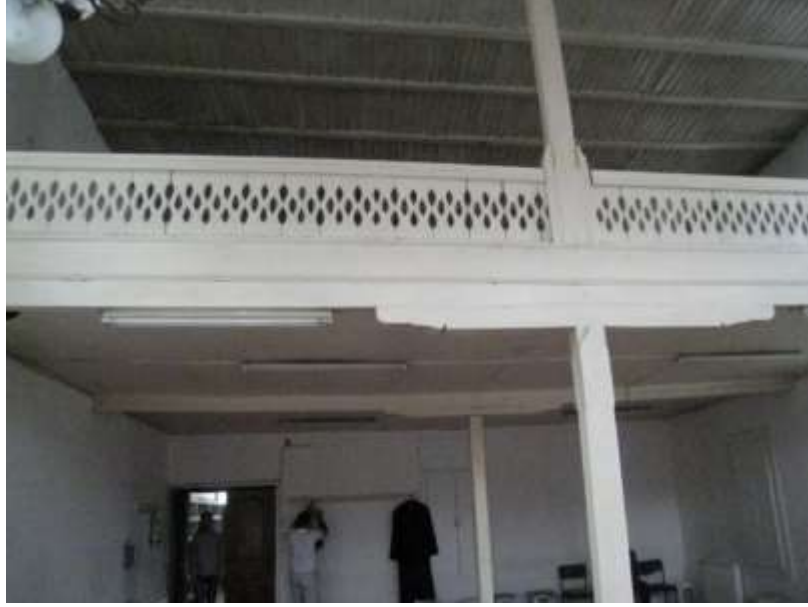
Fotoğraf 80. Arap Camisi (16. Yüzyıl), Kadın Mahfil (2018 Yılından Önce)

Caminin kuzeybatı ve kuzeydoğu duvarının üst seviyesinde L şekli olarak düzenlen kadın mahfili bulunmaktadır (Fotoğraf 79). Büyük bir alanı kapsayan kadın mahfili, betonarme sütunlarla desteklenmektedir. 2018 yılından önce var olan iki ahşap sütunla desteklenen kadın mahfili (Fotoğraf 80), caminin yenilenmesinden sonra büyük ölçüde değişim göstermiştir. Yenilenmeden önce kadın mahfili sadece kuzeydoğu duvarın önünde yer almaktaydı. Önceki kadın mahfilinin ahşap korkuluğu bugün metal ile değiştirilmiştir.

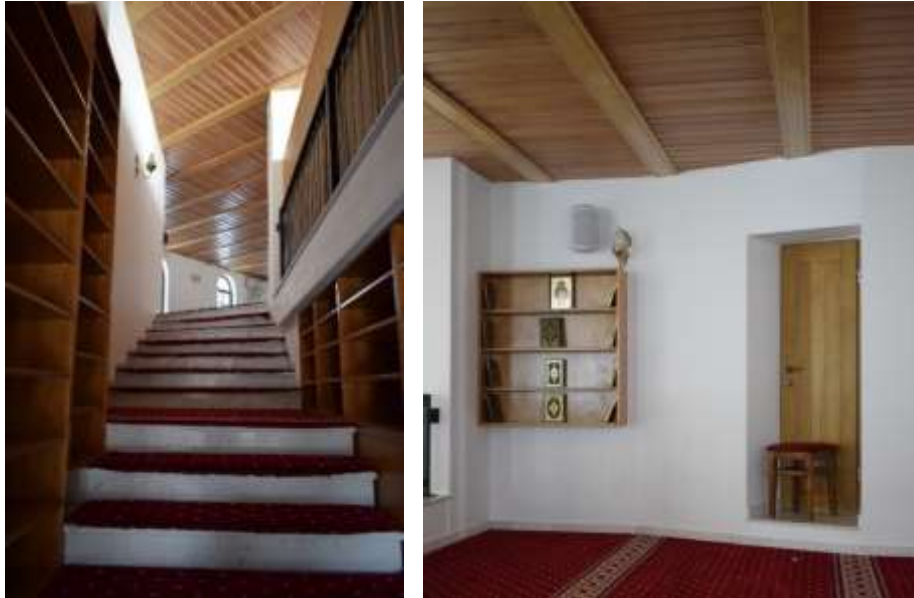
Fotoğraf 81. Arap Camisi (16. Yüzyıl), Kadın Mahfiline Çıkan Merdiven ve Minarenin Giriş Kapısı

Kadın mahfilinin batısındaki duvarda bulunan çıkıntı minarenin giriş kapısıdır (Fotoğraf 81). Caminin düz tavanı yalın çitalar tekniğiyle düzenlenmiştir. Bu katta bulunan pencereler sivri kemerlidir.

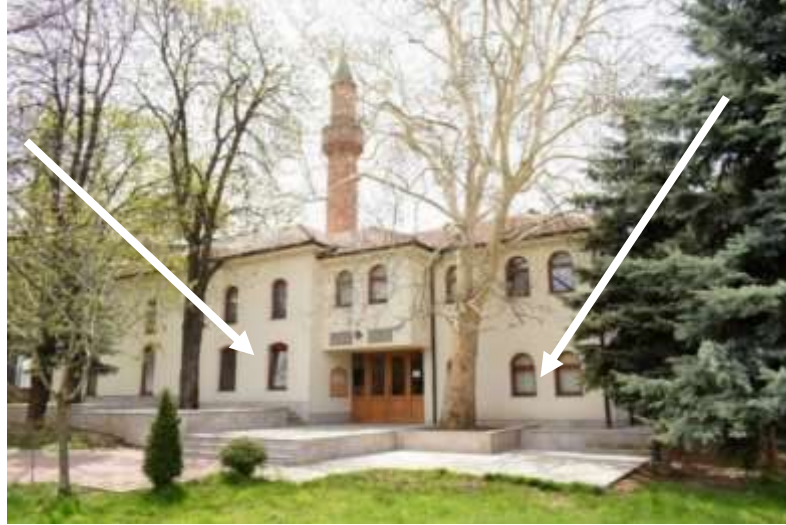
Fotoğraf 83. Gazi Sinan Bey Camisi (16. Yüzyıl), Kuzey Cephe

Cami batıdan doğuya doğru meyilli bir arazide inşa edilmiştir. Ana cephe olarak düzenlenen kuzey cephesi asimetrik bir şekilde tasarlanmıştır. Bu cephedeki yer alan kitleler eşit olmayan üç parçaya bölünmüştür. Kuzey cephenin batı kısmı caminin ibadet mekânıdır. Kadın mahfilinin başladığı kısım olan duvarın çıkıntılı kısmı göze çarpmaktadır. Kuzey cephenin doğu tarafı son inşaatla eklenen yapının bir parçasıdır. Müslüman Gençlik Kulübü (Fotoğraf 83) yapının bu kısmında yer almaktadır. Bu iki bölüm arasında binanın girişi yer almaktadır.

Kuzey cephe süslemesizdir. Gazi Sinan Bey Camisi'nin içi, kuzey taraftan alt ve üst olmak üzere iki paralel sıra hâlinde uzanan pencerelerle aydınlatılmaktadır. Girişin üstünde ve kuzey cephenin doğu kısmında dairesel çerçeveli pencereler yer alırken, batı kısmındaki pencereler ise çerçeveli basık kemerlidir.

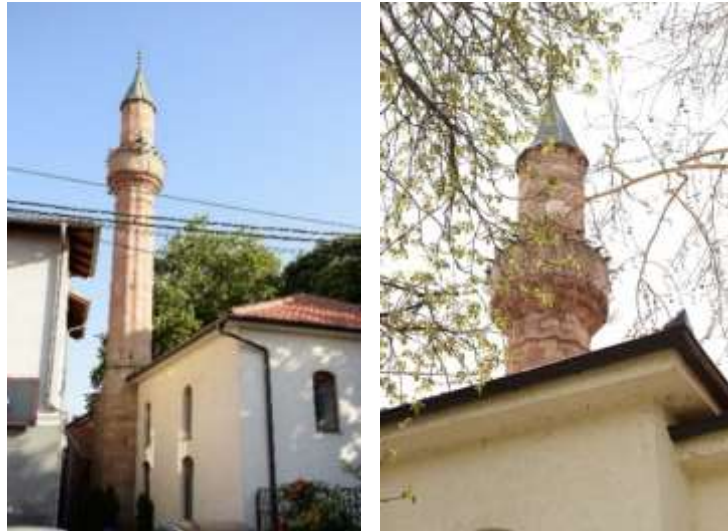
Fotoğraf 84. Gazi Sinan Bey Camisi (16. Yüzyıl), Batı ve Güney Cephe ve Minare

Gazi Sinan Bey Camisi'nin minaresi, korunmuş orijinal parçalarındandır (Fotoğraf 84). Kesme taştan yapılan minarenin onikigen kürsüsünden sonra dikeylik izlenimini artıran alçak girintilere sahip olan bir gövde uzanmaktadır. Şerefenin aşağı kısmında üç adet halka

şeklinde süslemeler işlenmiştir. Şerefenin dış kısmındaki parapet panelleri, eşkenar dörtgen motiflerle alçak bir şekilde oyulmuştur. Küçük alçak dikdörtgen oymalarla bağlanan girintiler onikigen petek kısmının sonunda bulunmaktadır. Alemlî metal örtülü külâhla minare sonlanmaktadır. Bezemelerin özellikleri ve minarenin tasarlanma şekli, 1728'de yapılan yenilenmeyle büyük ölçüde ilişkilendirilebilmektedir (Mušović, Vujović, 1992, s. 61).

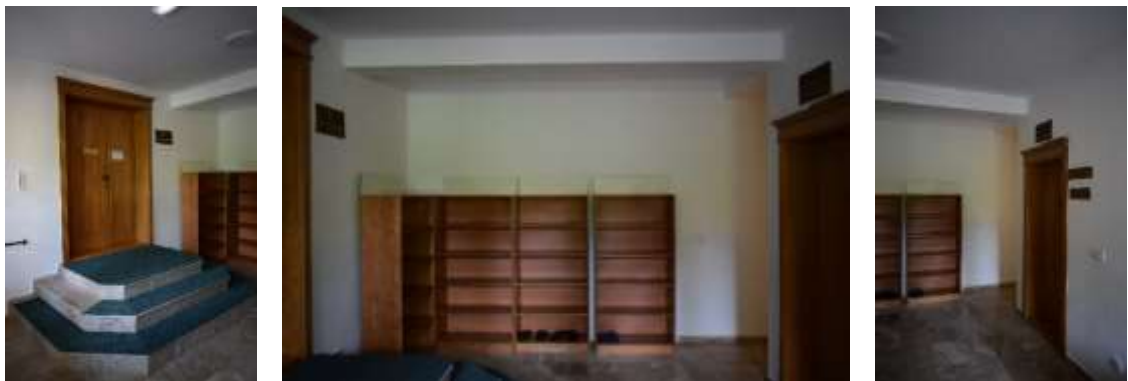
Fotoğraf 85. Gazi Sinan Bey Camisi (16. Yüzyıl), Girişteki Koridor

Gazi Sinan Bey Camisi'nin dört kanatlı ahşap ve camdan yapılmış olan kapısından sonra geniş bir koridora girilmektedir. Koridorun doğusunda Müslüman Gençlik Kulübü'nün alanı yer alırken onun güneydoğusunda abdesthane bulunmaktadır. Koridorun batısında üç basamakla çıkılan caminin girişi yer almaktadır (Fotoğraf 85).

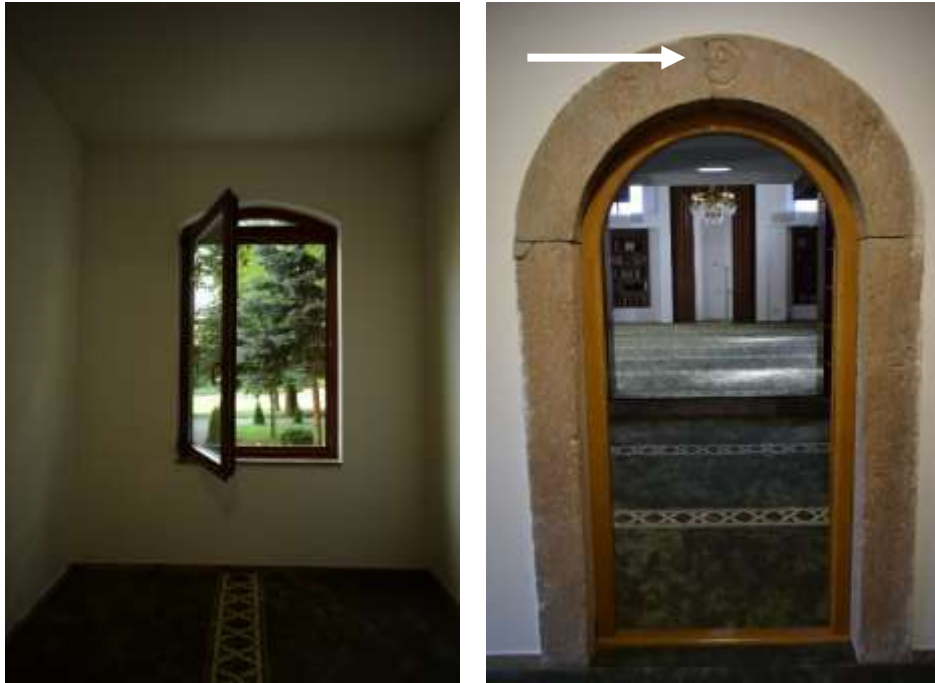
Fotoğraf 86. Gazi Sinan Bey Camisi (16. Yüzyıl), İbadet Yerinden Önce Koridor ve Eski Giriş Kapısı

Caminin iç kısmında küçük bir koridorun kuzeyinde Novi Pazar Kalesi'nde bulunan şehir parkına bakan bir pencere vardır. Koridorun güneyinde isen kadın mahfiline çıkan merdiven bulunurken batı duvarında caminin eski giriş kapısı yer almaktadır (Fotoğraf 86). Caminin kapısının orijinal yarım dairesel taş kemerinin üst ekseninde hilal ve yıldız süslemesi vardır. Eğer bu taş kemere caminin orijinal giriş yeri olarak bakılacak olursa Gazi Sinan Bey Camisi batı-doğu doğrultusunda yer almaktaydı. Aynı düşünceye göre 2016 yılından önce caminin batısında alt katta çift pencere vardır. Böylece caminin minaresi onun arkasında bulunmayıp girişinde, yan tarafında yer alıyordu. Gazi Sinan Bey Camisi'nin eski görüntüsü günümüze gelmediği için bu düşünce tam olarak doğru kabul edilmemelidir.

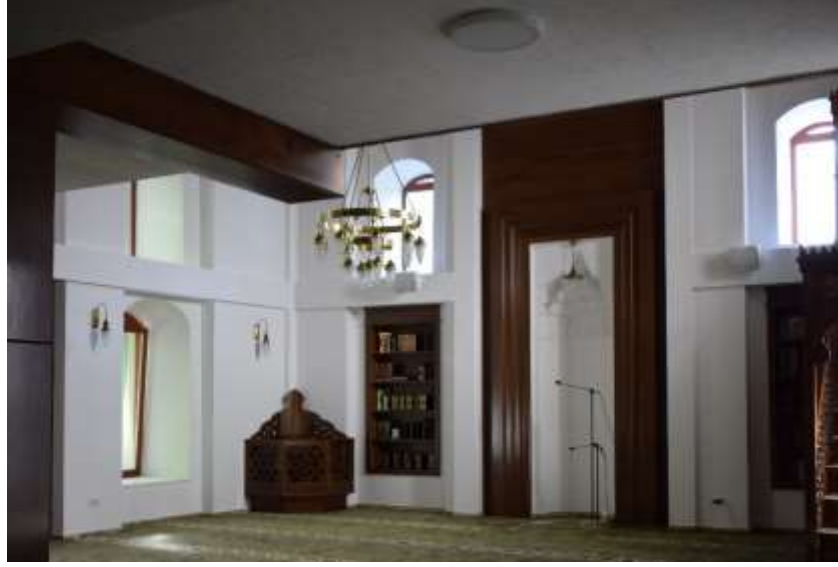
Fotoğraf 87. Gazi Sinan Bey Camisi (16. Yüzyıl), İbadet Yeri ve Mihrap

Gazi Sinan Bey Camisi'nin ibadet mekânı sade bir şekilde pencerelerle aydınlatılmıştır. Kuzey ve güney duvarları aynı şekilde düzenlenmiştir. Batı ekseninde girinti yapan dilimli mihrap nişi vardır (Fotoğraf 87). Mihrabın iç kısmındaki alçı erken Osmanlı Dönemi mukarnasla süslenmiştir. Mihrabın ahşap çerçevesi dört sıra bordür ile bezenmiştir. Bunun iki yan tarafında alt katta kitap nişleri bulunmaktadır. Onların üstünde ise basık kemerli pencereler yer almaktadır.

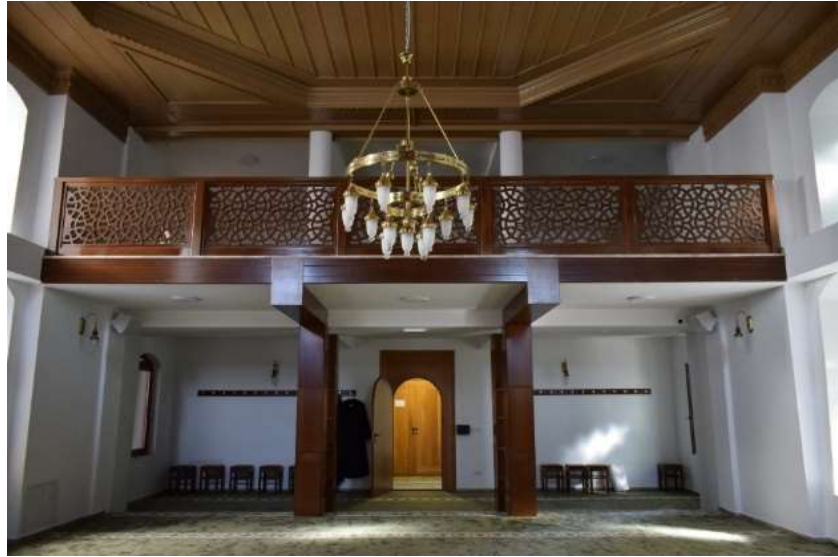
Fotoğraf 88. Gazi Sinan Bey Camisi (16. Yüzyıl), Kadın Mahfil

Batı duvarın güneyinde minber doğusunda yeni yapılan kürsü vardır. Doğu duvarın önünde erkek ibadet yerinden önce bulunan küçük koridordan basamakla çıkılan I şeklinde kadın mahfili (Fotoğraf 88) yer almaktadır. Ahşap sütunlarla desteklenen kadın mahfili süslü ahşap korkuluk ile çevrilmiştir.

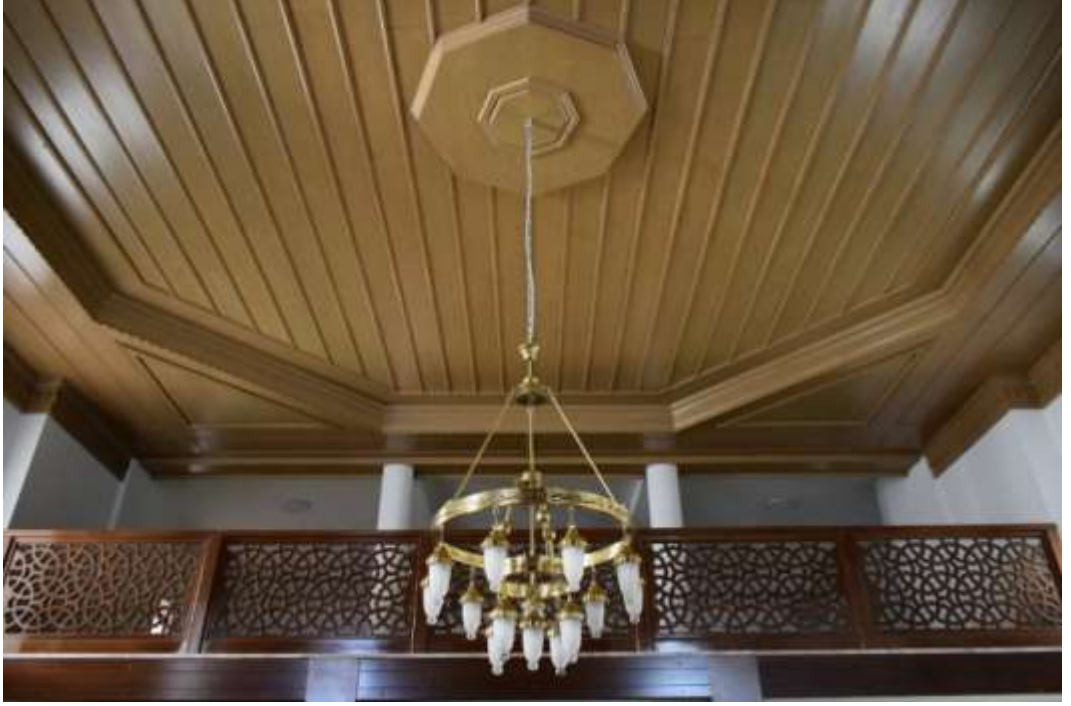
Çokgen kırma çatılı Gazi Sinan Bey Camisi'nin tavanı kısmen ahşap ile kapatılmış kısmen badana ile boyanmıştır (Fotoğraf 89). Ahşap kısımda Türk geleneksel konut mimarisine benzeyen bir tasarımı uygulanmıştır. Geniş sekizgen çerçeve içinde düz tavan kısmında daha küçük sekizgen göbek bulunmaktadır. Ahşap tavan kısmı süslü bordür ile çevrilmiştir.

Fotoğraf 89. Gazi Sinan Bey Camisi (16. Yüzyıl), Tavan

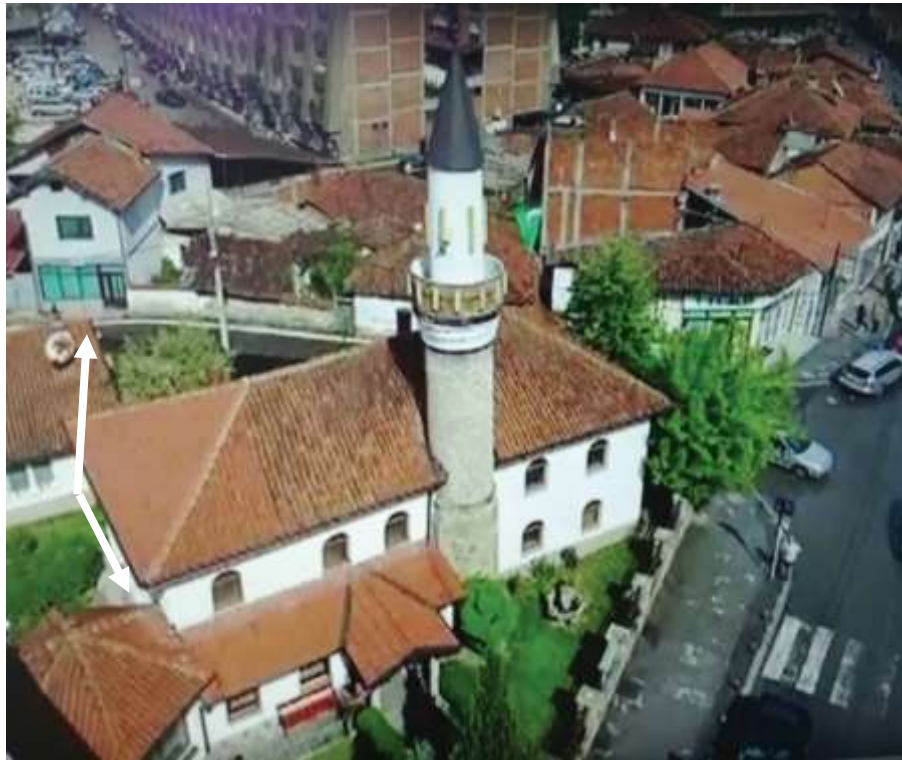
Fotoğraf 91. Melajka Camisi (16. Yüzyıl), Havadan Görüntüsü

21. yüzyılın başlarından itibaren bu camide farklı düzenlemeler gerçekleştirilmiştir. Düzenlemeler uzmansız yapıldığı için caminin planı mevcut değildir. Dikdörtgen planlı İskender Çelebi Camisi güneybatı-kuzeydoğu doğrultusunda yer almaktadır. Kesme taş bir duvarla çevrelenen bahçesinde cami, abdesthane ve imamın evi bulunmaktadır (Fotoğraf 91).

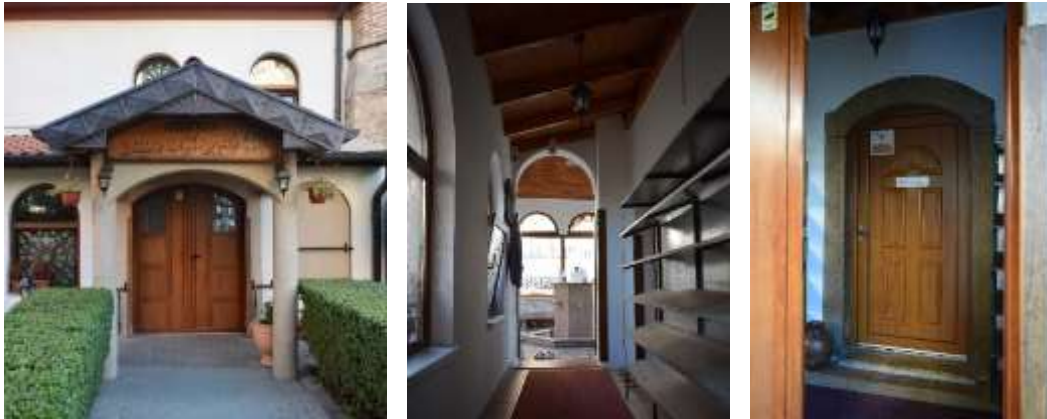
Fotoğraf 92. Melajaska Camisi (16. Yüzyıl), Giriş Kapısı ve Girişteki Koridor

İki dairesel sütunla desteklenen saçağın altında basık kemerli iki kanatlı ahşap görüntülü cami kapısı bulunmaktadır. Kapıdan sonra küçük koridorun güneyinde ibadethane yerine giriş, batısında ise abdesthane yer almaktadır (Fotoğraf 92). İbadet mekânına girilen kapının kemeri orijinaldir. Aynı durum Gazi Sinan Bey Camisi'nde de mevcuttur. Ancak kapıların kemerleri aynı şekilde tasarlanmamıştır. Gazi Sinan Bey Camisi'nde daire kemerli çerçeve varken Melajaska Camisi'nde ise basık kemerli taş kapı çerçevesi bulunmaktadır (Fotoğraf 92).

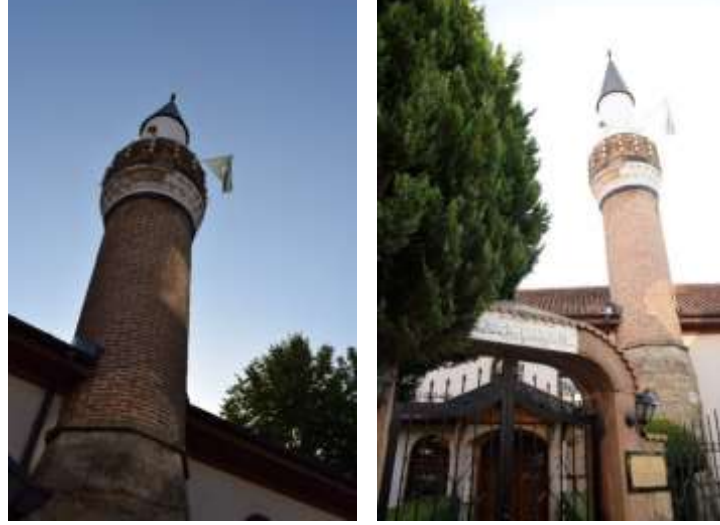
Fotoğraf 93. Melajka Camisi (16. Yüzyıl), Minare

Melajaska Camisi'nin kırma çatısının düz tavanı beton yapılmış ve badana ile boyanmıştır. Güneybatı duvarına yaslanan minare bulunmaktadır (Fotoğraf 93). Tıknaz minarenin kürsüsü moloz taştan yapılırken gövde kısmı ise tuğladan dairesel olarak şekillendirilmiştir. Şerefenin altı mukarnasla süslenmiştir. Dairesel petek kısmının devamında alemlı metal külahlı minare sonlanmaktadır.

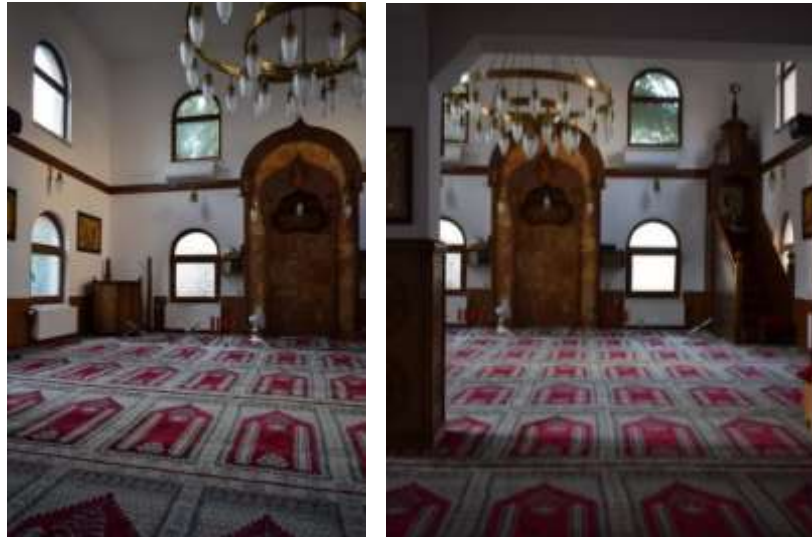
Fotoğraf 94. Melajka Camisi (16. Yüzyıl), Mihrap, Minber ve Kürsü

Caminin iç mekânı asimetrik bir plana sahiptir. Kuzeydoğu ve kuzeybatı duvarı ile güneybatı duvarının güney kısmında alt ve üst katta daire kemerli pencereler bulunmaktadır (Fotoğraf 94). Badana ile boyanmış duvarlar yeni tarihli ahşap levhalarla süslenmiştir. Güneydoğu duvarının ekseninden yarım daire girinti yapan mermer mihrap vardır. Mihrabın taç kısmı ahşap süsleme ile betimlenmiştir. Çift bordürle süslenen mihrabın güney ve doğusunda küçük kitap rafı yer almaktadır. Aynı duvarda kürsü ve minber bulunmaktadır (Fotoğraf 94).

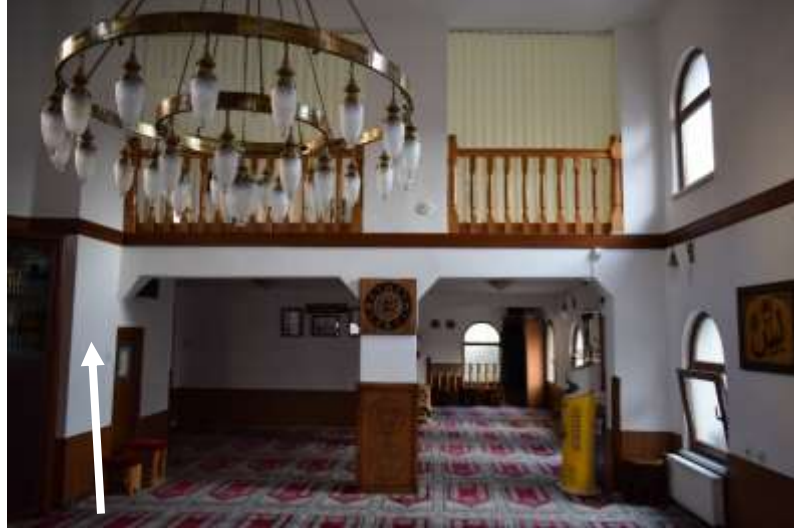
Fotoğraf 95. Melajka Camisi (16. Yüzyıl), Minarenin Yeri ve Kadın Mahfili

İç mekândaki güneybatı duvarında minarenin yeri bellidir (Fotoğraf 95). Kuzeybatı duvarının önünde dikdörtgen şekli olan sütun kadın mahfilini desteklemektedir. L şeklinde tasarlanan kadın mahfilinin ahşap korkuluğu vardır. Böylece şekillendirilmiş kısmı alt katta da L şeklini yansıtmaktadır (Fotoğraf 95).

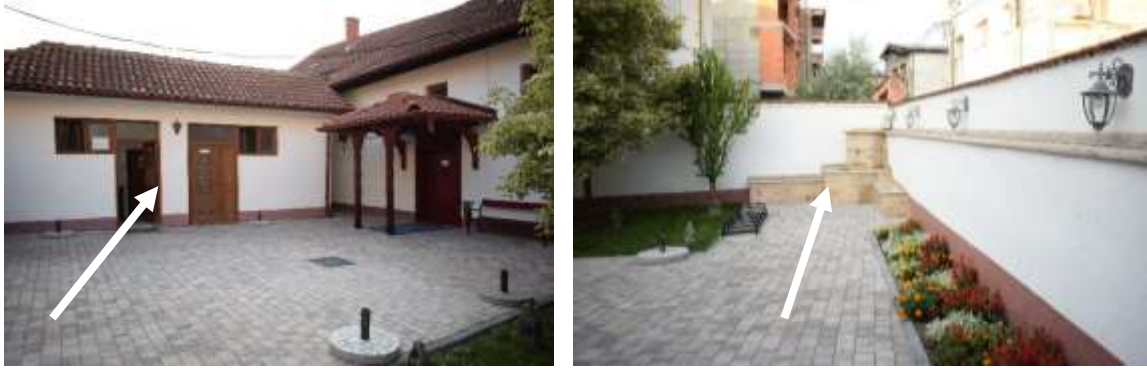
Fotoğraf 98. Çalapverdi Camisi (16. Yüzyıl), Gasilhane, Abdesthane ve Çeşme

Arşiv belgelerine göre Çalapverdi Camisi'nin yanında eskiden bir mektep vardı. Bugün Çalapverdi Camisi'nin ana girişi kuzeybatı tarafında bulunmaktadır. Geniş bahçesinin kuzeyinde gasilhane ve abdesthane, batısında ise bir çeşme vardır (Fotoğraf 98).

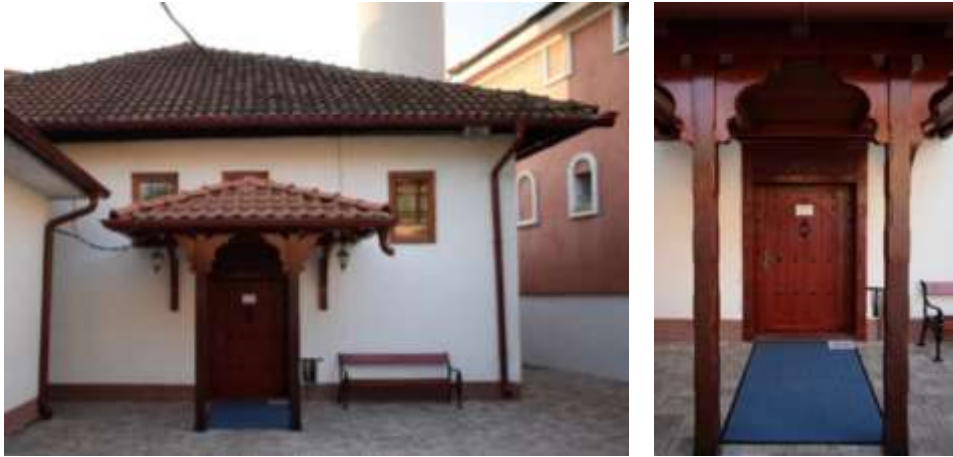
Fotoğraf 99. Çalapverdi Camisi (16. Yüzyıl), Kuzeybatı Cephe ve Giriş Kapısı

Caminin ana girişi kuzeybatı cephesinde bulunmaktadır. Çalapverdi Camisi'nin eskide açık sofa şeklindeki son cemaat yeri, bugün duvarla kapatılan bir cephedir. Kuzeybatı cephenin bazı kısımlarında eski ahşap direklerin ve taşların izlerini görebilmek mümkündür. Kuzeybatı cephede ana kapının üstünde iki tane dikdörtgen şekilli ahşap sütunla kırma çatılı bir sundurma desteklenmektedir. Cephenin üst seviyesinde dört dikdörtgen pencere bulunmaktadır (Fotoğraf 99).

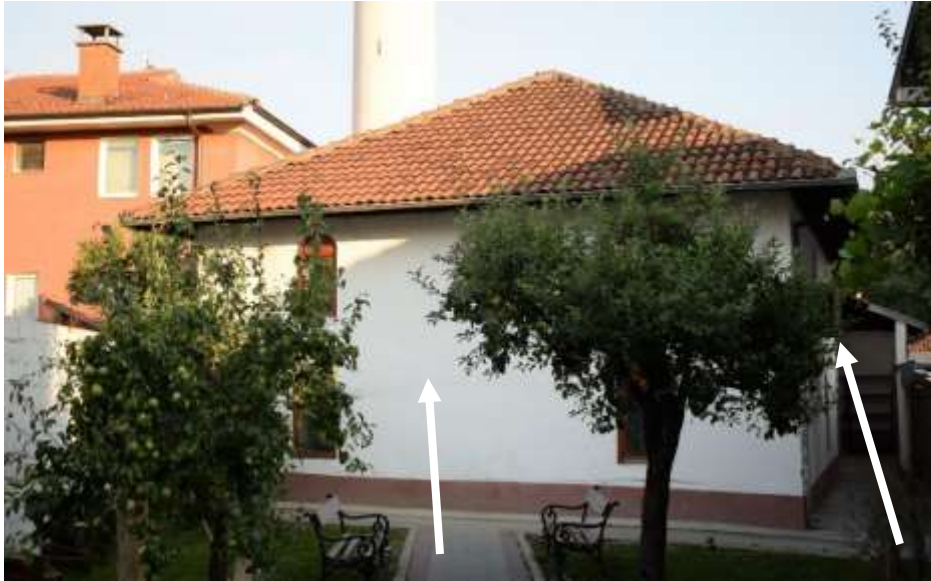
Fotoğraf 100. Çalapverdi Camisi (16. Yüzyıl), Güneydoğu (Sol) ve Kuzeydoğu (Sağ) Cephe

Caminin diğer cepheleri de süssüz badana ile boyanmıştır. Kuzeydoğu cephenin üst ve alt katında sivri kemerli pencere varken güneydoğu cephenin üst ve alt katında sivri kemerli çift pencere bulunmaktadır (Fotoğraf 100).

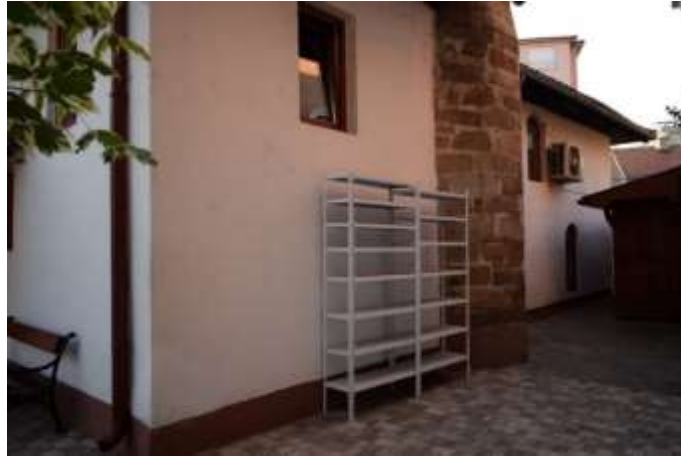
Fotoğraf 101. Çalapverdi Camisi (16. Yüzyıl), Güneybatı Cephe

Güneybatı cepheyi, buraya yaslanan minare bölmektedir. Cephenin batısı eski açık son cemaat yeri olduğu için sadece üst katında bir dikdörtgen pencere vardır. Güneybatı cephenin güneyinde ise üst ve alt katta sivri kemerli pencere yer almaktadır (Fotoğraf 101).

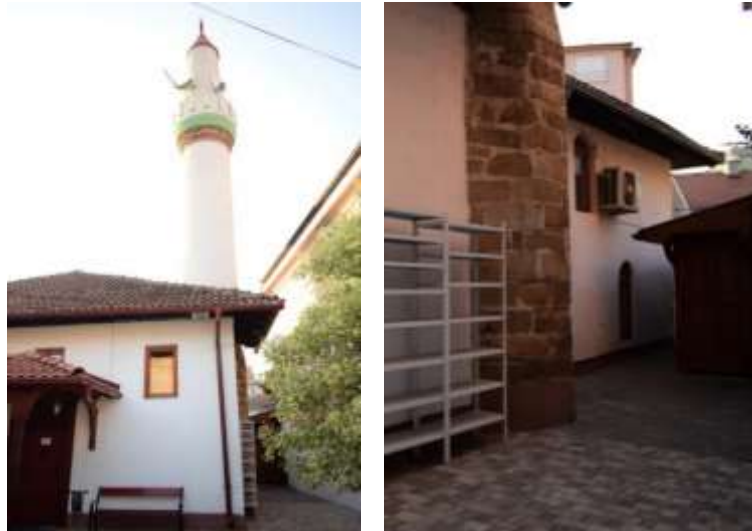
Fotoğraf 102. Çalapverdi Camisi (16. Yüzyıl), Minare

Kırma çatılı Çalapverdi Camisi'nin güneybatı cephesine minare yaslanmaktadır (Fotoğraf 102). Sade şekillendirilen minarenin çokgen kürsüsü kesme taştan yapılmıştır. Boyanmış minarenin dairesel gövdesinden sonra dairesel şerefenin alt kısmı ikiye bölünmüş altı sıra kirpi tuğla ile süslenmiştir. Petekten sonra alemlî metal örtü ile minare sonlanmaktadır.

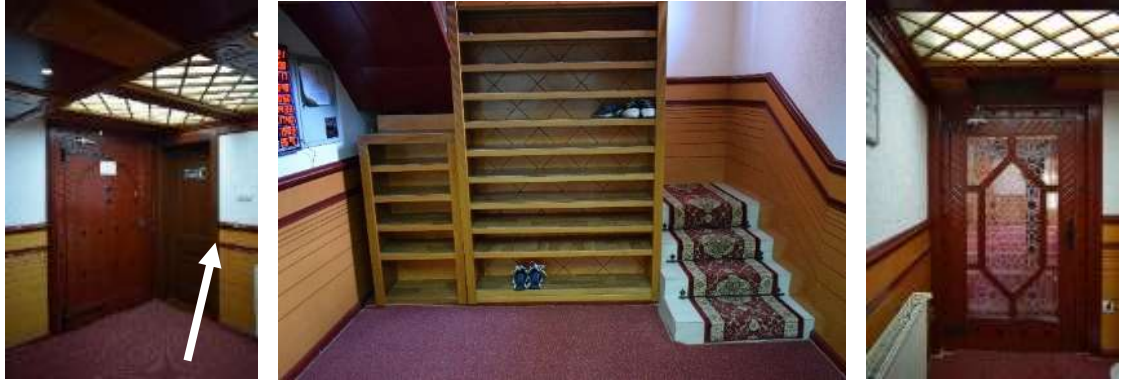
Fotoğraf 103. Çalapverdi Camisi (16. Yüzyıl), Girişteki Koridor

Çalapverdi Camisi'nin giriş kapısından sonra bir koridora geçilmektedir. Koridorun kuzeyinde bir kapı varken batısında ise kadın mahfiline çıkan basamaklar bulunmaktadır. Güney tarafta caminin ibadet mekânına geçen kapı yer almaktadır (Fotoğraf 103).

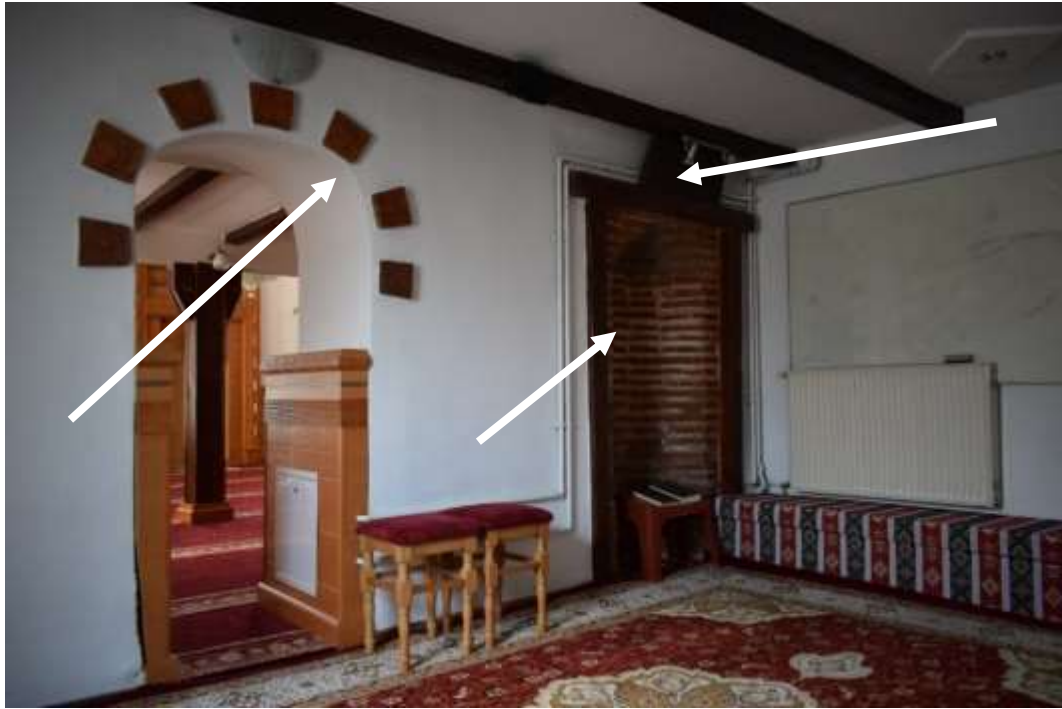
Koridorun kuzeyinde bulunan kapısından sonra odanın güneyinde eski dış mihrap yeri almaktadır. Yarım daire süslemesiz tuğladan girinti yapan bu mihrabın üstünde söz edilen yazı durmaktadır (Fotoğraf 104). Bu odanın güneyinde caminin ibadet kısmının eski girişi vardır. Bugün kapatılmış eski revak derslik olarak kullanılmaktadır.

Fotoğraf 104. Çalapverdi Camisi (16. Yüzyıl), Kapatılan Son Cemaat Yeri

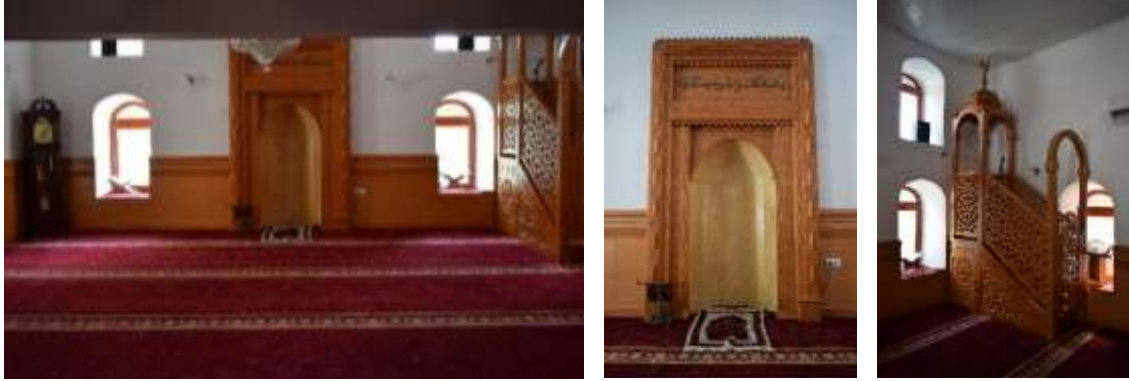
Fotoğraf 105. Çalapverdi Camisi (16. Yüzyıl), Mihrap ve Minber

Çalapverdi Camisi'nin ibadet kısmı dikdörtgen plana sahiptir. İç mekânındaki güneydoğu duvarında yarım daire girinti yapan ahşap çerçeveli mermer mihrap yer almaktadır (Fotoğraf 105). Duvarın doğusunda saat güneyinde ise minber bulunmaktadır.

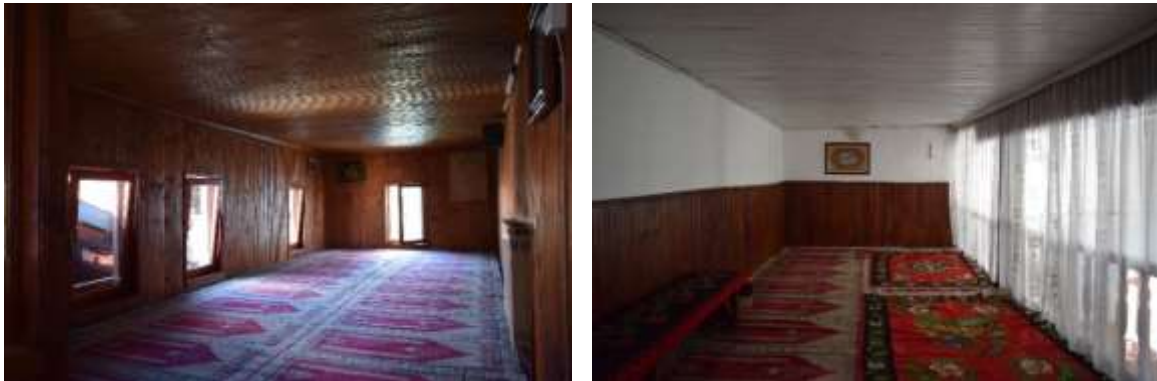
Fotoğraf 106. Çalapverdi Camisi (16. Yüzyıl), Kadın Mahfil

İç kuzeybatı duvarının önünde I şekilli kadın mahfil iki ahşap sütunla desteklenmektedir. Kadın mahfili 1960'larda yapılmıştır. Caminin kapatılan son cemaat yerinden oluşturulan bölümün üstünde kadın mahfilinin ilk bölümü, ibadet mekânının içinde ise ikinci bölümü yer almaktadır (Fotoğraf 106). Sivri kemerli pencere ile aydınlatılmış caminin iç mekânı ahşap tavanla örtülmüştür.

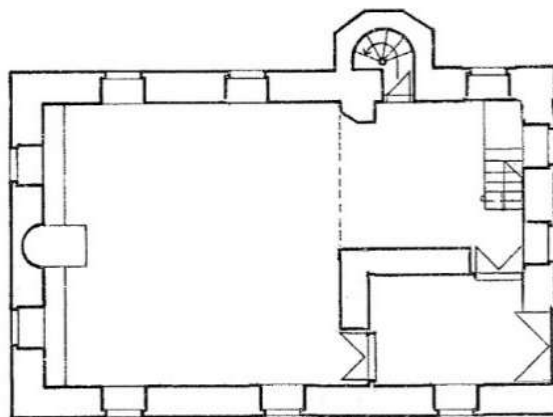
Plan 12. Ferhadija Camisi (16. Yüzyıl), Plan

Ferhadija Camisi'nin orijinal hâli korunamadığı için caminin ilk hâlini ancak mevcut yapı ve diğer kaynaklara dayanarak ancak eski haliyle karşılaştırma yaparak betimlemek mümkündür. Eskiden kuzeybatı cephede bulunan giriş kapısının önünde açık bir son cemaat yeri vardı. Ancak bugün giriş kapısı (Fotoğraf 108) yeni modern malzemelerle yeniden yapılmıştır. Kuzeybatı cephenin kuzeyindeki giriş kapısının üstündeki yarım daire şeklindeki yeni kitabe caminin adı ve yapıma tarihi yazmaktadır. Üst ve alt katta beşik kemerli pencere bulunmaktadır.

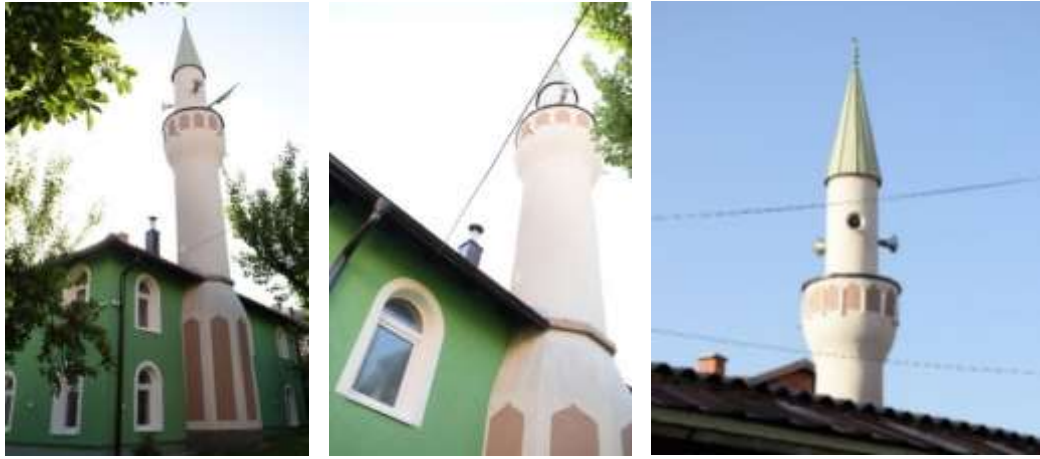
Fotoğraf 109. Ferhadija Camisi (16. Yüzyıl), Minare

2001 yılından sonra diğer cepheleri aynı şekilde tasarlanmıştır; üst ve alt katta 3 tane beşik kemerli pencere yer almaktadır. Bunlar arasında yalnız güneybatı cepheye minare yaslanmaktadır. Tıknaz bir biçimde şekillendirilen minare Mušović ve Vujović'e göre (1992) orijinal minare (Fotoğraf 109) gibi tasarlanmıştır. Bugün mevcut minarenin kürsüsü caminin saçağına kadar uzanmaktadır. Kısa gövde kısmından sonra düz bir yüzeye sahip olan şerefe yer almaktadır. Petekten sonra metal külah alemlerle sonlanmaktadır. Görünen o minarenin eski şekli kalmış ancak yüzeyi yeni tasarıma göre biçimlendirilmiştir.

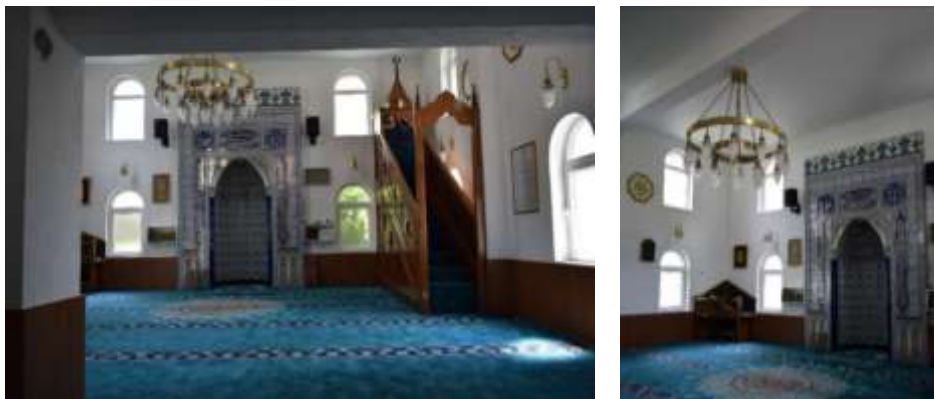
Fotoğraf 110. Ferhadija Camisi (16. Yüzyıl), İç Mekân

Kırma çatı altında küçük ibadet yeri bulunmaktadır. Bugünkü hâli tek mekânlı olarak düzenlenmiş eski Ferhadija Camisi'nden farklı görünmektedir. Giriş kapısından sonra eski revak yerinde bir koridorun batısında kadın mahfiline çıkan merdiven, güneydoğusunda ise ibadet mekânına giren kapı (Fotoğraf 110) bulunmaktadır.

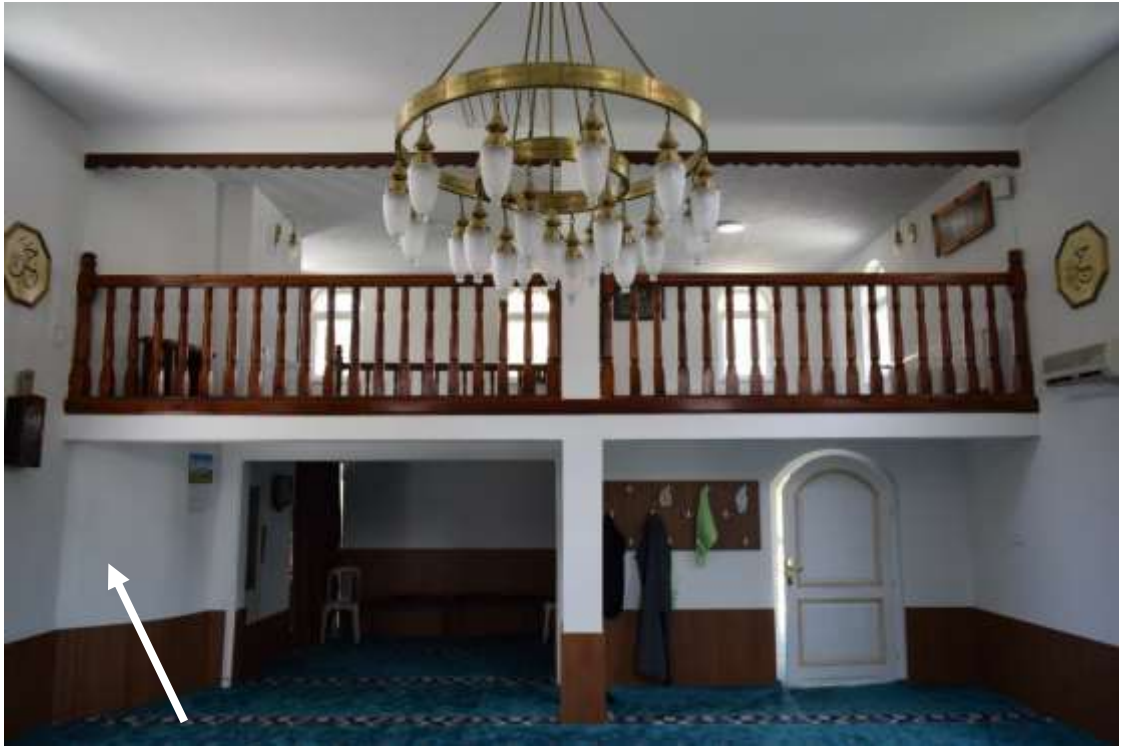
Ferhadija Camisi'nin içi L şeklinde olduğu için kuzey köşesinde ibadet mekânına giren kapı varken batısında ona paralel kısmında minareye çıkan giriş kapısı bulunmaktadır (Fotoğraf 111). Minarenin kapısının pozisyonu ve kadın mahfilini destekleyen sütun, eskiden caminin eskiden son cemaat yerinin açık olduğunu göstermektedir. I şekilde düzenlenen kadın mahfili, 2001 yılında güneydoğu tarafına doğru genişletilmiştir.

Fotoğraf 111. Ferhadija Camisi (16. Yüzyıl), Kuzeybatı Duvar ve Kadın Mahfil

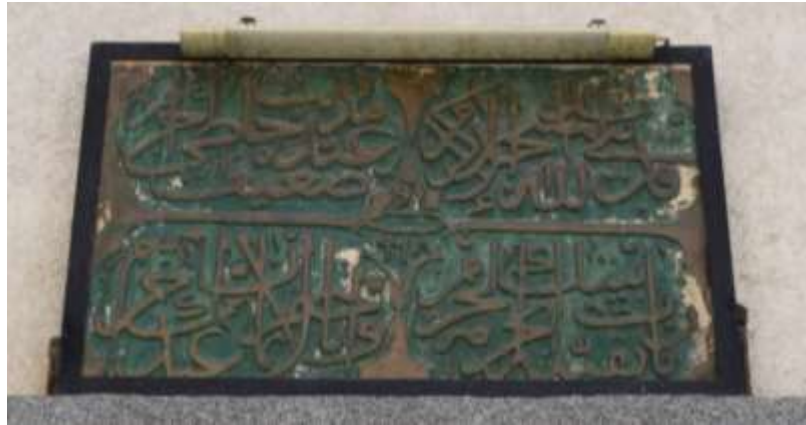
Fotoğraf 114. Hacı Hürem (1561), Kitabe

Bor Camisi'nin revaktan ibadet bölümüne giden girişin üzerindeki kitabesinden (Fotoğraf 114) 1561 yılında Hacı Hürem tarafından yaptırıldığı öğrenilmektedir. Osmanlıca yazılmış kitabesinin içeriği şudur:

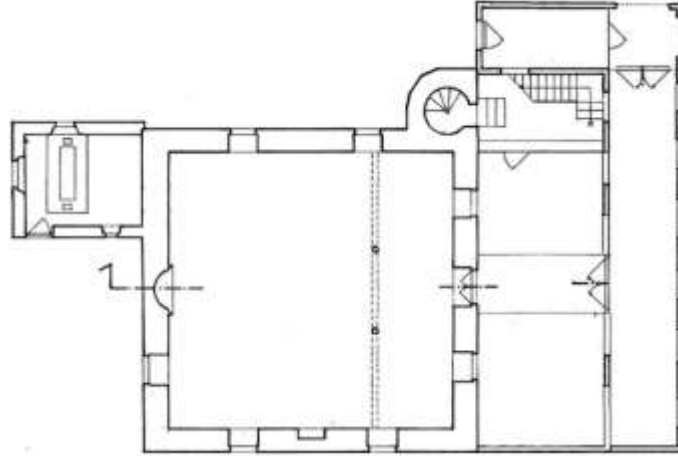
Plan 13. Bor Camisi ve Türbesi (1561), Plan

Hacı Hürem Camisi, güneybatı tarafında bulunan türbesiyle özel yapı olarak değerlendirilmektedir. Bugün mevcut plana (Plan 13) göre caminin değiştirilen kısımları bellidir. Eski açık revak kısmı duvarlarla örtülmüştür ve minare kaidesinin genişliğine kadar genişletilmiştir. Ayrıca eskiden caminin kuzeybatı cephesinde bulunan giriş kapısına ayakkabı için bir koridor eklenerek dış giriş kapısı güneybatı cephesinin batısına yerleştirilmiştir.

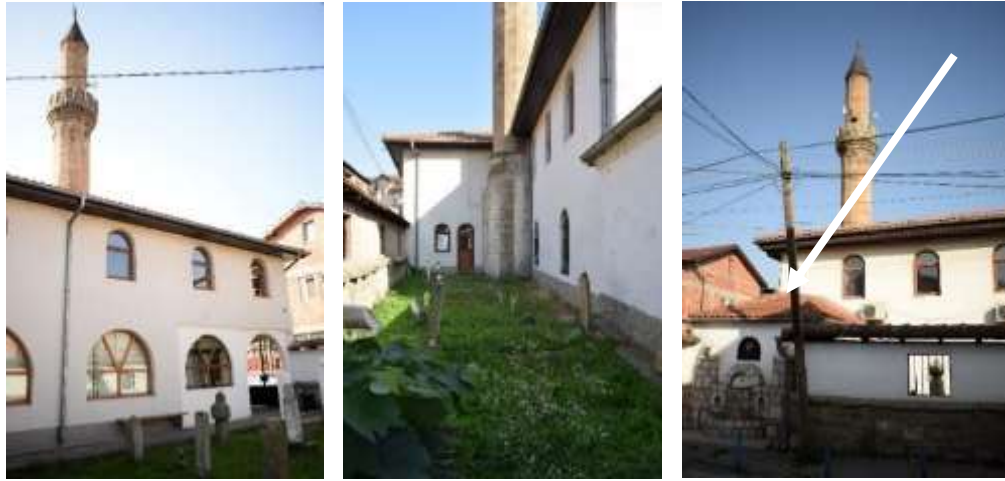
Fotoğraf 116. Bor Camisi (1561), Kuzeybatı, Güneybatı ve Güneydoğu Cephe (Soldan Sağa)

Diğer cepheler sade bir şekilde tasarlanmıştır (Fotoğraf 116). Eski ana cephe, kuzeybatı cephesine eklenen kısmında alt katta dört geniş yarım daire pencere, üst katta ise beş yuvarlak kemerli pencere yer almaktadır. Güneybatı cephede sokaktan girişten sonra cepheye yaslanan minare bulunmaktadır. Cephenin güney kısmı diğer cepheler gibi beyaz badana ile boyanmıştır ve duvarda alt ve üst seviyede yuvarlak kemerli pencereler yer almaktadır. Güneydoğu cepheye caminin bahçesinde yer alan türbe yaslanmaktadır. Böylece duvarın bir kısmını türbe kapatırken diğer kısmında ise yuvarlak kemerli pencere yer almaktadır. Caminin yanındaki binalar, kuzeydoğu cephesini kapatmaktadır.

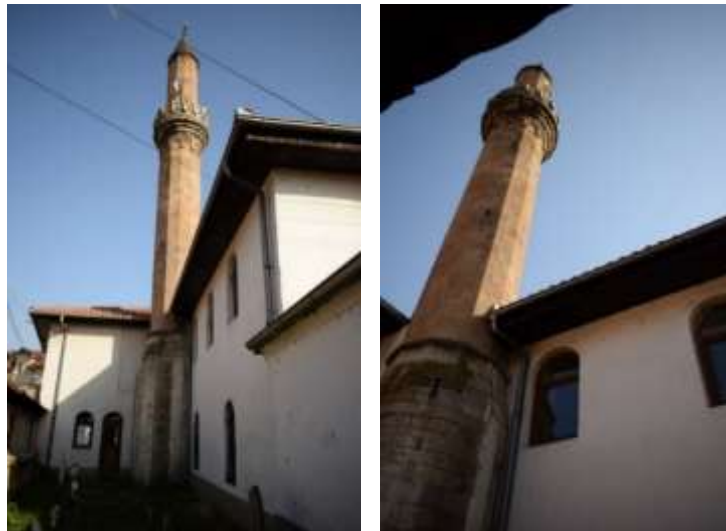
Fotoğraf 117. Bor Camisi (1561), Minare

Güneybatı dış duvarında giriş kısmından sonra Bor Camisi'nin tek orijinal parçası olarak görkemli minaresi bulunmaktadır (Fotoğraf 117). Onikigen minare, sarı taneli kum taşından neredeyse kaplinsiz teknik ile inşa edilmiştir (Mušović, Vujović, 1992, s. 59). Bugün giriş bölümü ile kısmen kapatılan minare yapıldığı zaman muhtemelen daha açık durmaktaydı. Minarenin kürsüsü, pabuç, gövde, şerefe ve petek söz edilen kumtaş malzemedan alem ise metaldan yapılmıştır. Şerefe kısmında bulunan tek merkezli teğet at nalı kemer bordürü ve mukarnas süslemeleri bu 16. yüzyıldan gelen vakfın değerini göstermektedir.

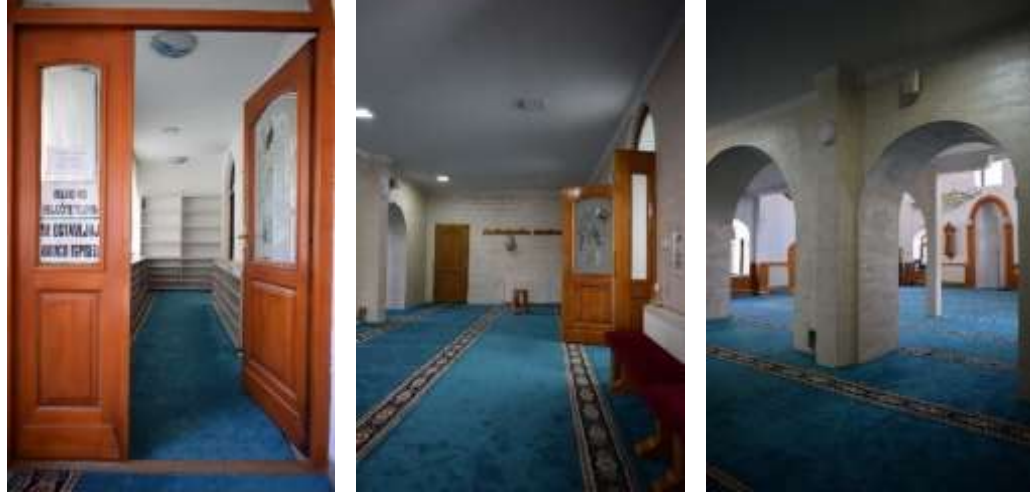
Fotoğraf 118. Bor Camisi (1561), Giriş Koridoru ve Kapatılmış Eski Revak Kısmı

Kırma çatı ile örtülü Bor Camisi'nin geniş ve iyi aydınlatılmış bir iç mekânı vardır. Girişinin batısında kadın mahfiline giden merdivenler vardır. Yeni koridordan kuzeyine doğru devam ederken kapatılmış eski revak kısmı bulunmaktadır (Fotoğraf 118). Bu kısmın caminin iç kısmına dâhil edilmesiyle ibadet mekânı büyük ölçüde genişlemiştir.

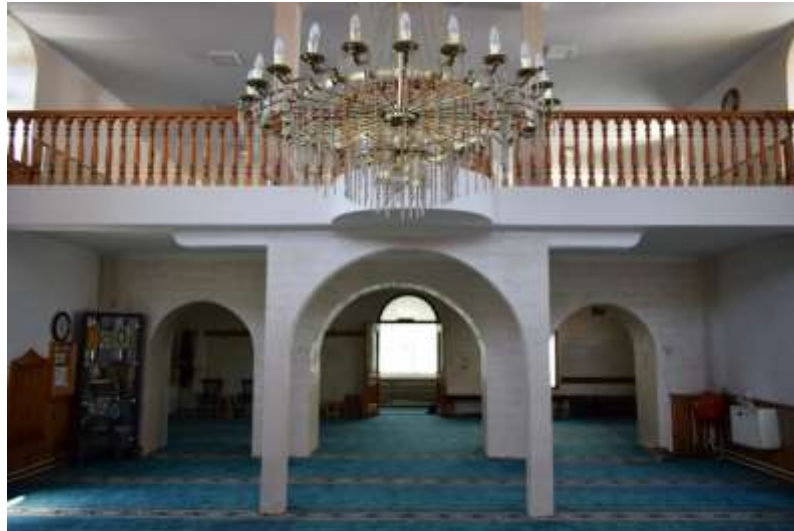
Fotoğraf 119. Bor Camisi (1561), İbadet Mekanı

Aynı ibadet mekânında yarım daire kemerlerle büyük sütunlar bağlanırken bu sütunlar kadın mahfilini desteklemektedir. Bunların önünde iki tane daha zarif biçimlenmiş sütun, kadın mahfilindeki ahşap korkuluk ile aynı çizgide durmaktadır (Fotoğraf 119).

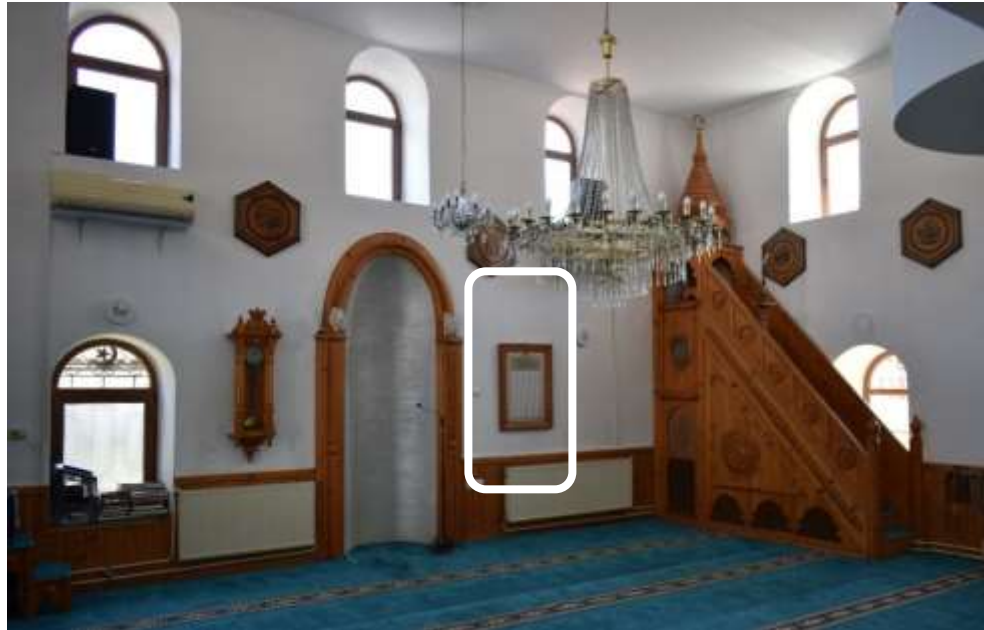
Fotoğraf 120. Bor Camisi (1561), Mihrap ve Minber

Özenle tasarlanmış iç mekân, ahşap dekorasyonu ile zenginleştirilmiştir. Güneydoğu duvarında yer alan yarım daire girinti yapan mihrap (Fotoğraf 120), son derece sade ve süslemesizdir. Sadece onun kenarında son zamanlarda eklenen bir ahşap bordür vardır. Aynı duvarın güneyinde benzer tarzla tasarlanmış minber, doğusunda ise kürsü yer almaktadır. Güneydoğu duvarın aşağı seviyesinde bir yuvarlak kemerli pencere, üstte ise aynı aralıkla düzenlenmiş pencere bulunmaktadır. Güneybatı ve kuzeydoğu iç duvarları aynı şekilde tasarlanmış; alt ve üstte yuvarlak kemerli pencereler ibadet mekânını aydınlatmaktadır. Bütün ana ibadet kısmının duvarlarında yaklaşık bir metre uzunluğunda ahşap levhalarla süslenmiş duvarlarda ahşap kaplama vardır.

Eski Bor Camisi'nin planına göre (Mušović, Vujović, 1992, s. 59) alt katta mihrabın yanında bir kapı vardı. Caminin iç mekânı ve dış duvarına yaslanan türbeyi bağlayan geçiş, büyük ihtimale mihrap ve minber arasında yer alıyordu (Fotoğraf 120). 21. yüzyılın başında yapılan çalışmalarda bu çıkışı kapatılmış olabilir.

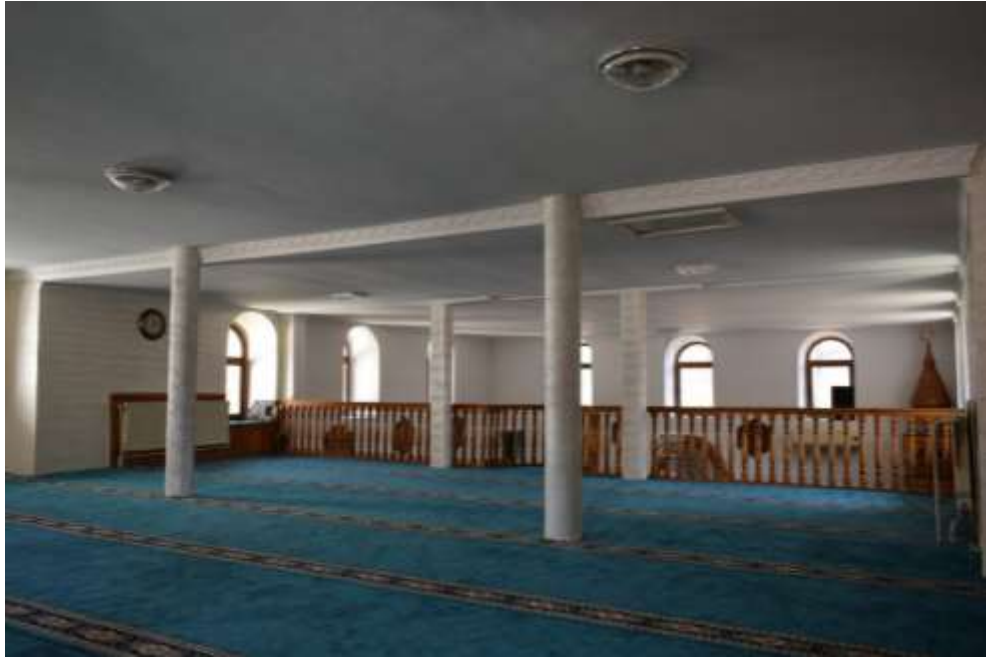
Fotoğraf 121. Bor Camisi (1561), Kadın Mahfil

Güneydoğu duvarının karşısında kadın mahfili yer almaktadır (Fotoğraf 121). Dikdörtgen planlı kadın mahfil son yıllarda yapılan düzeltmelerde daha da genişletilmiştir. Ana ibadet mekânına bakan korkulukta yarım daire çıkıntı vardır.

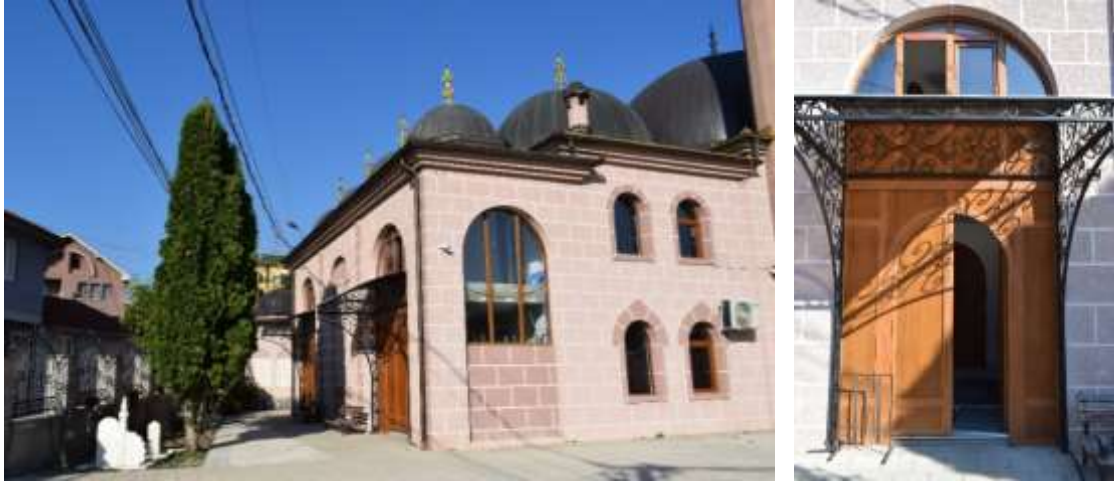
Fotoğraf 126. Kurt Çelebi Camisi (16. Yüzyıl), Kuzeybatı Cephe ve Giriş Kapısı

Bugün Kurt Çelebi Camisi veya halk arasında Svojbor Camisi olarak bilinen yapının ana cephesi kuzeybatı tarafında bulunmaktadır (Fotoğraf 126). Dikdörtgen planlı caminin ana cephesinde modern malzemelerle yapılmış iki tane giriş kapısı vardır: kuzey tarafında erkek batısında ise kadın girişi yer almaktadır. İkisinin üstünde demir işlemeli destekli bir sundurma vardır. Onun üstünde yuvarlak kemerli iki kanatlı pencere bulunmak ve pencereler arasında yine yuvarlak kemerli bir duvar girintisi vardır.
