**OSMANLI DÖNEMİ NOVI PAZAR'DA
İMAR FAALİYETLERİ**

Zehra ŠKRIJELJ

Doktora Tezi

Ankara, 2024

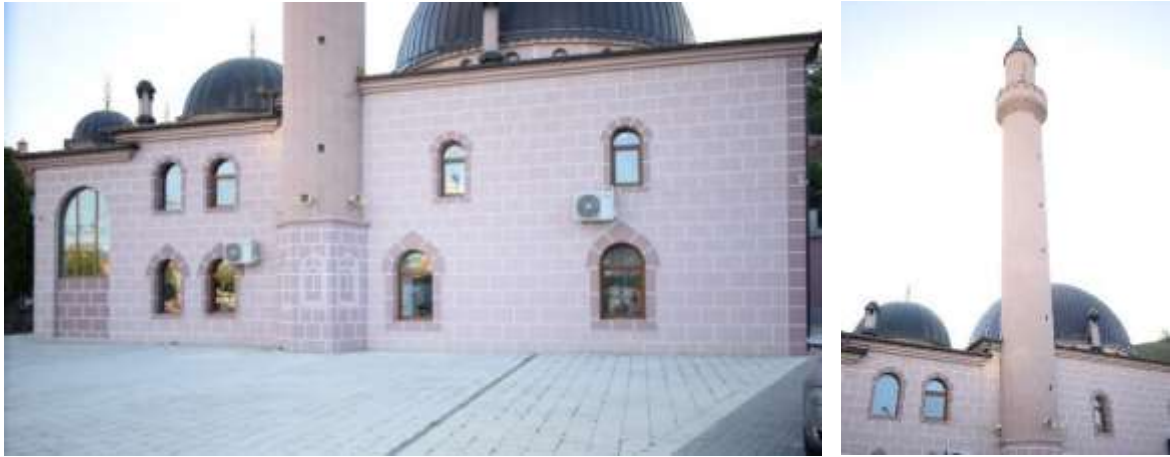
Fotoğraf 127. Kurt Çelebi Camisi (16. Yüzyıl), Güneybatı Cephe ve Minare

Güneybatı ve kuzeydoğu cephenin tasarımında sadece minare öne çıkmaktadır. Güneybatı cephesinin yaklaşık tam ortasında Kurt Çelebi Camisi'nin minaresi yükselmektedir (Fotoğraf 127). Cephenin kompozisyonu iç mekânın organizasyonunu yansıtmaktadır. Minarenin batısına uzanan kısımda bir tane büyük, altta çift sivri Türk kemerli pencere, üstte ise çift yuvarlak kemerli pencere giriş koridorunu aydınlatmaktadır. Minareden güneye doğru uzanan kısımda daha büyük aralıklarla altta iki tane sivri Türk kemerli pencere, üstte ise yuvarlak kemerli iki pencere yerleştirilmiştir. Kaynaklara göre eski caminin ana cephesinin kuzeyinde giriş kapısı bulunurken batısında ise minaresi yer almaktaydı (Mušović, Vujović, 1992, s. 71). Eğer yeni minarenin eski olan temelinde inşa edildiyse bugünkü Kurt Çelebi Camisi'nin geniş giriş kısmı eklenen bir bölümüdür.

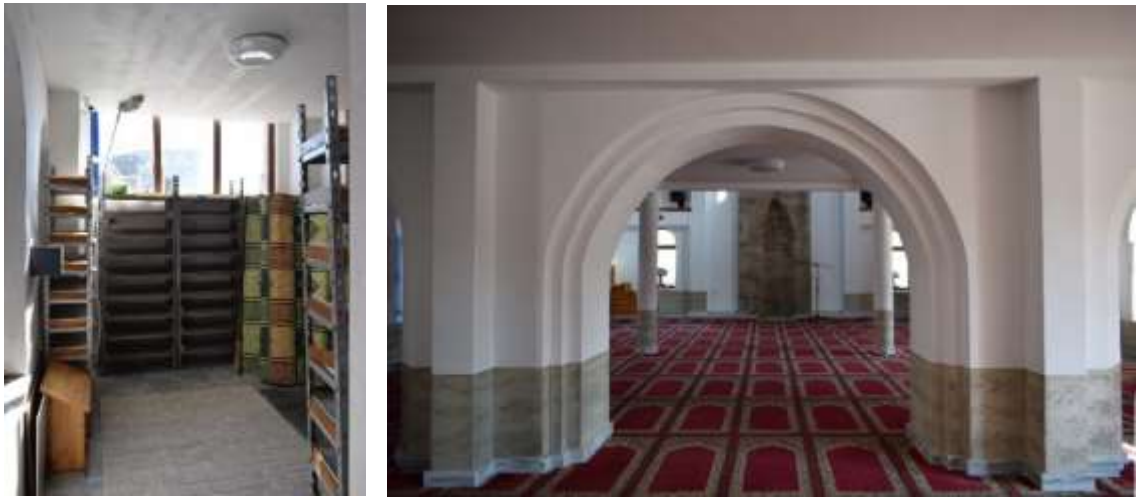
Fotoğraf 128. Kurt Çelebi Camisi (16. Yüzyıl), Giriş Koridoru ve İbadet Mekanı

İç mekân bugün oldukça geniş ve orijinalinden farklıdır. Giriş koridorundan sonra Hacı Hürem Camisi'nin içerisine benzeyen bir ibadet mekânı yer almaktadır. Üç yarım daire tonozla iki tane heybetli iki sütun birbirine bağlanmaktadır (Fotoğraf 128). Onların önünde tam Hacı Hürem Camisi'ndeki gibi daha zarif iki sütun kadın mahfilini desteklemektedir.

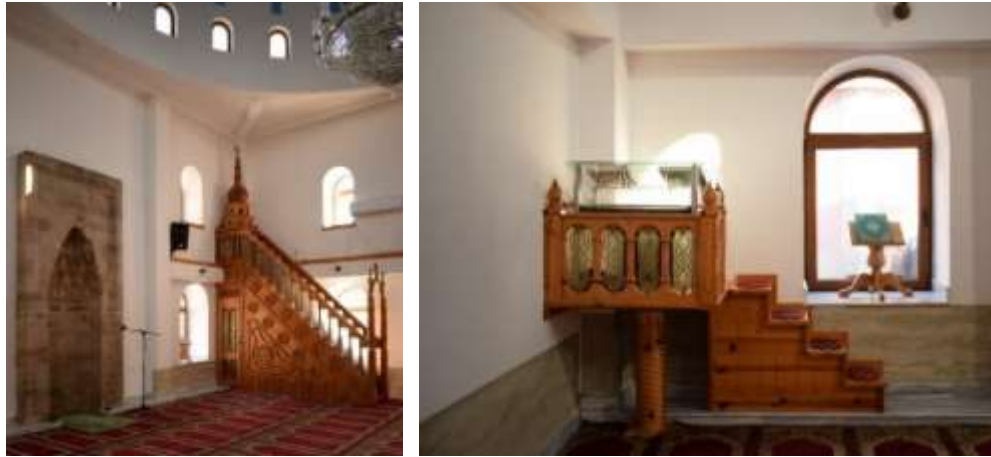
Fotoğraf 129. Kurt Çelebi Camisi (16. Yüzyıl), Mihrap, Minber ve Kürsü

Güneydoğu duvarının ortasında mukarnasla süslenen çerçevesiz yarım daire girinti yapan mihrap bulunmaktadır. Kurt Çelebi Camisi'nin muhtemelen tek kalan orijinal parçası olarak kesme taştan yapılan mihrabın güneyinde yeni tarihli minber, doğusunda ise kürsüsü yer almaktadır (Fotoğraf 129).

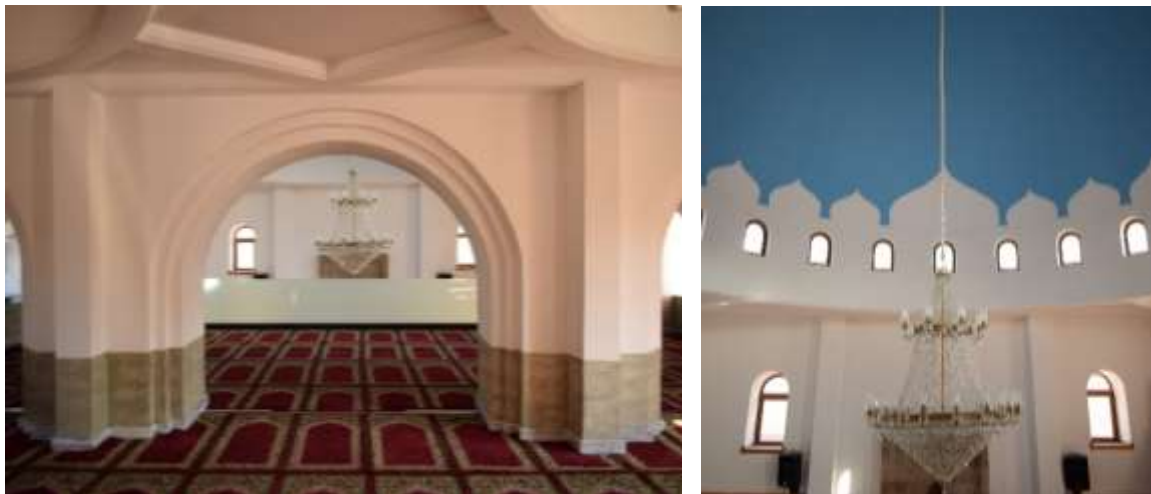
Fotoğraf 130. Kurt Çelebi Camisi (16. Yüzyıl), Kadın Mahfil ve Ana Kubbe

Kuzeybatı duvarının üst katında dikdörtgen planlı geniş kadın mahfil yer almaktadır. İbadet mekânının üstünde geniş bir kubbe yükselmektedir (fotoğraf 130). Yeni kubbenin kasnak kısmında bulunan yuvarlak kemerli açılışlar Altun-Alem Camisi'ndekilerle benzerlik göstermektedir.

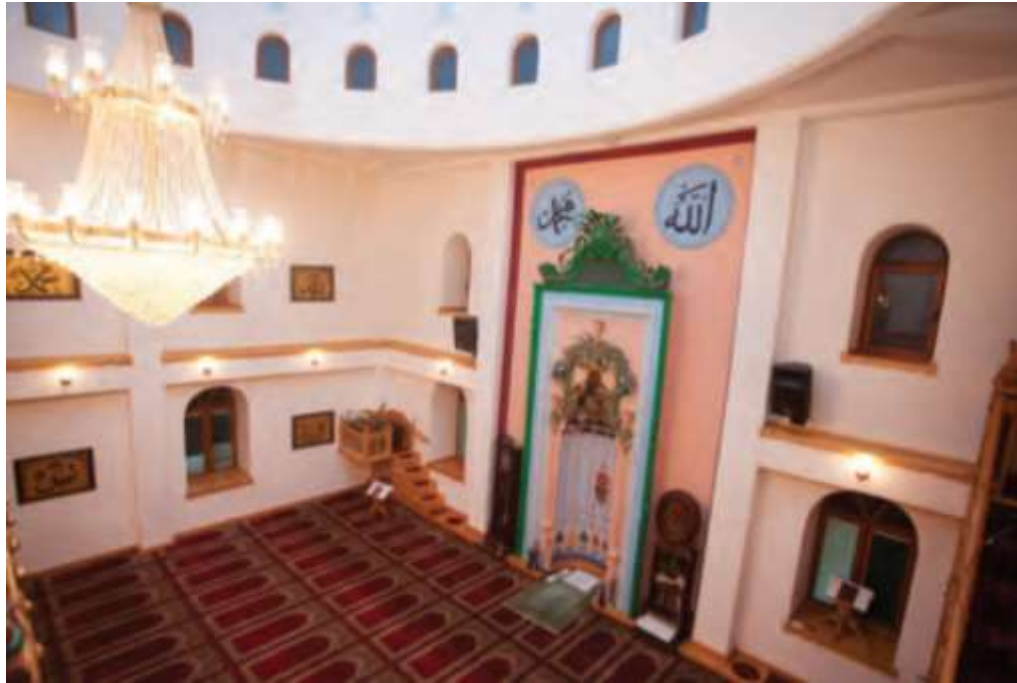
Fotoğraf 131. Kurt Çelebi Camisi (16. Yüzyıl), 2003 Yılından Önce Mihrap Görüntüsü

Bugünkü Kurt Çelebi Camisi'nin dış görünümü gibi iç mekânının düzenlenmesi de eski tasarımıyla benzerlik göstermemektedir (Fotoğraf 131). Andrej Andrejević, *Novi Pazar ve Çevresi* (Sırp. Novi Pazar i okolina) monografisinde caminin 20. yüzyılın ortalarındaki görüntüsünden bahsetmektedir:

„Eyüp Paşa Camisi, sade kırma çatılı ve çok alçak bir ahşap minaresi ile ilginç bir şekilde dekore edilmiş bir iç mekâna sahiptir. İçerisinde taş minber ve mihrap dışında duvarları ve kesonlu tavanı kaplayan çeşitli süslemeler göze çarpmaktadır. Stuko tekniğiyle²⁴¹ yapılan plastik süslemeler ve stilize vazolar, çiçekler, tomurcuklar, yapraklı tomarlar ve Kur'an'dan dekoratif olarak yazılmış ayetlerden oluşan boyalı nakışlar, Kalkandelen'deki ünlü Alaca Camisi'nin canlı bir şekilde dekore edilmiş iç mekânını taklit ediyor gibi, görünüyor. Kalkandelen'de olduğu gibi, burada da tüm dekorasyona geç Barok ruhu yansıyor.“ (1969, s. 203).

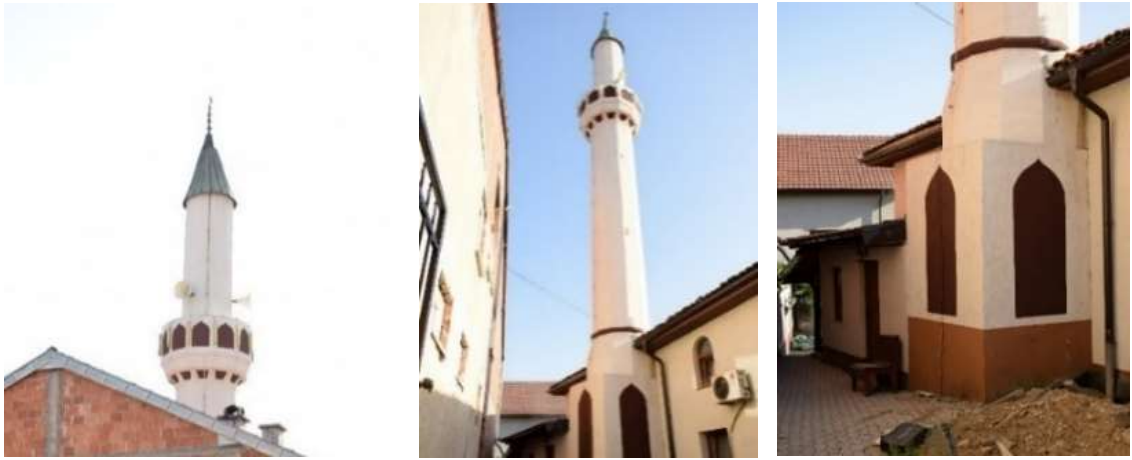
Fotoğraf 133. Kuru Çeşme Camisi (16. Yüzyıl?), Minare

Kuru Çeşme Camisi'nin güneybatı, güneydoğu ve kuzeydoğu cepheleri neredeyse aynı şekilde tasarlanmıştır. Diğer camilerde yaygın olduğu gibi beyaza boyanmış; duvarlarda alt katta dikdörtgen, üstte ise yuvarlak kemerli pencere yer almaktadır. Güneybatı cepheye olağan dışı uzun bir minare yaslanmaktadır. 20. yüzyılın sonuna kadar bu minare orijinal kalmıştır. Ancak 2013 yılından sonra camide büyük yenilenme işleri uygulanmış ve bugünkü minare eskisi arasında sadece yeri, onikigen şekli ve uzunluğu aynı kalmıştır (Fotoğraf 133).

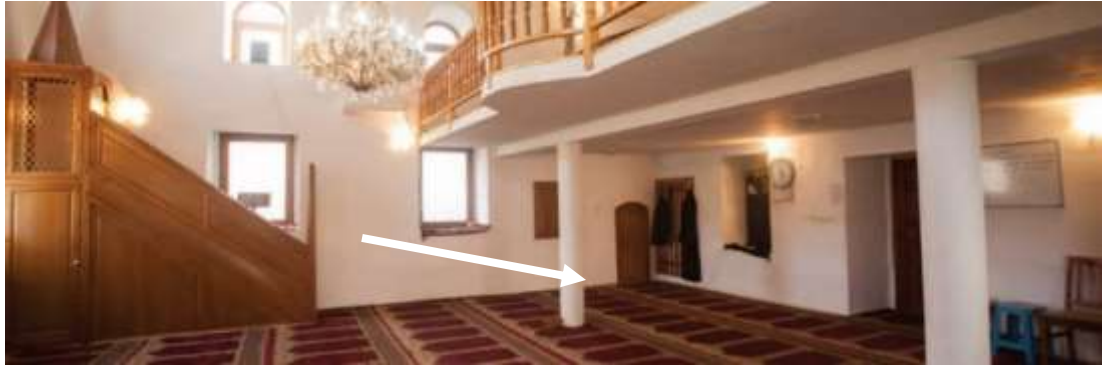
Fotoğraf 134. Kuru Çeşme Camisi (16. Yüzyıl?), İç Mekan

Ana ibadet mekânının güneydoğu duvarında yarım daire girinti yapan mihrap yer almaktadır (Fotoğraf 135). Mukarnaslı mihrap sade bir biçimle tasarlanmış ve Osmanlı sanatında erken yapıları andırmaktadır. Mihrabın güneyinde yeni tarihli minber bulunmaktadır. Güneybatı duvarında minareye çıkan ahşap kapı yer almaktadır (Fotoğraf 134).

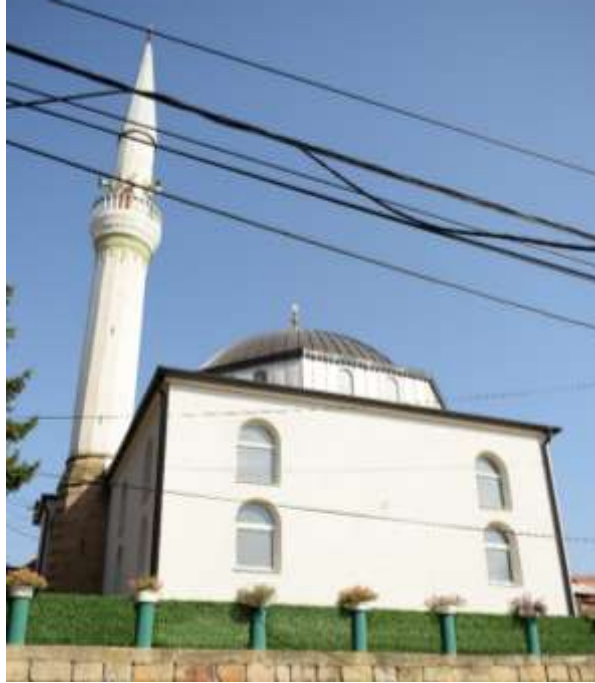
Fotoğraf 138. Palanka Camisi (17. Yüzyıl?), Güneydoğu Cephe

Palanka Camisi'nin güney ve güneydoğu cephesi sade bir şekilde tasarlanmıştır (Fotoğraf 138). Simetrik organize edilen pencereler güney ve doğu tarafındaki üst ve alt katta yer almaktadır. Pencereler arasında bulunan boşluk iç mekânındaki mihrap pozisyonunu göstermektedir.

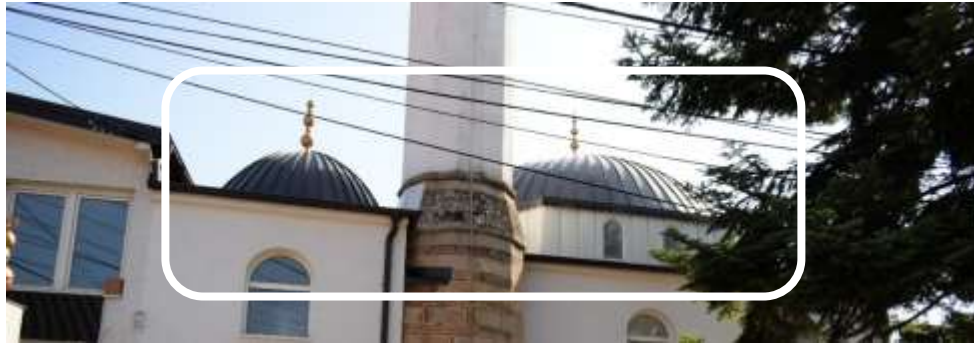
Fotoğraf 139. Palanka Camisi (17. Yüzyıl?), Çatı

Zaman içerisinde yanında inşa edilen yapılardan dolayı diğer cephelerin fotoğrafını çekmek mümkün değildir. Bugün örtü olarak ana ibadet mekânının üstünde alemlik sekizgen kasnaklı kubbe kadın mahfil ve giriş bölümünün üstünde ise daha küçük iki alemlik kubbe yükselmektedir (Fotoğraf 139). Modern malzemeleriyle tasarlanan örtü kısmı, Leylek ve Altun-Alem Camisi'nin öğelerini anımsatmaktadır.

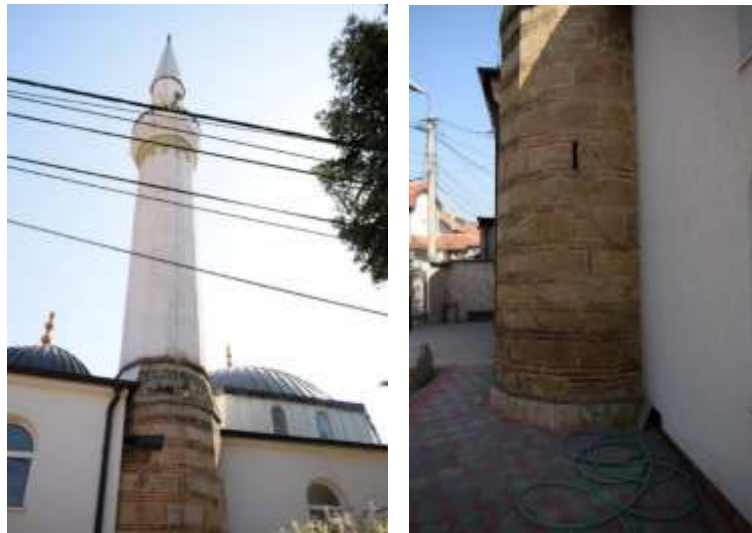
Fotoğraf 140. Palanka Camisi (17. Yüzyıl?), Minare

Palanka Camisi'nin tek orijinal parçası olarak minaresinin çokgen kürsüsü ve pabucu düşünülebilir (Fotoğraf 140). Almaşık teknik ile tasarlanan minarenin alt kısmı, gövde bölümünden sonra yeni malzemelerle inşa edilmiştir. Böyle düzenlenen bir minare için erken Osmanlı mimarisinin göstergesi olarak bakılırsa da nasıl 17. yüzyıla ait bir yapıda görülebileceği sorusu ortaya çıkmaktadır.

Bu caminin minaresine benzer minare 15. yüzyıla ait İznik'teki Şeyh Kutbuddin Camisi'nde bulunmaktadır. Minarenin üst kısmı ve diğer cami bölümleri büyük değişiklikler yaşadığı için bugün doğru bir karşılaştırma yapmak mümkün değildir. Ancak Palanka Camisi'nin iç organizasyonu ve minarenin yerinin ilk zamanından beri aynı kaldığı düşünülürse ve yapı ile ilgili net bir yapıma tarihi mevcut olmadığı dikkate alınırsa 17. yüzyılda yapılmadığı söylenebilir.

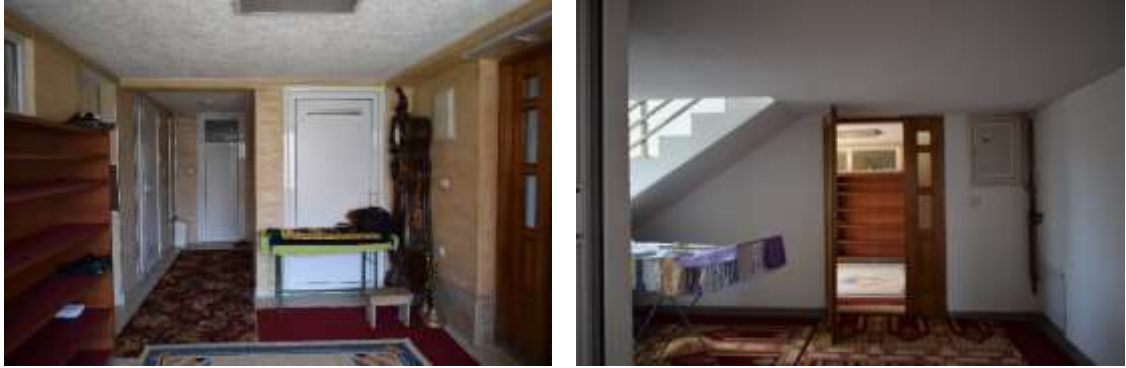
Fotoğraf 141. Palanka Camisi (17. Yüzyıl?), Giriş Koridoru ve Kadın Mahfile Çıkan Merdiven

Giriş kapısından sonra geniş bir koridorla iç mekâna geçilmektedir (Fotoğraf 141). Diğer Novi Pazar camilerinin planına göre koridor ve abdesthane ile güsülhane bulunan kısım 20. yüzyılın sonunda eklenen bir kısım olabilir. Koridorun güneyinde bulunan kapıdan geçtikten sonra kadın mahfiline çıkan merdiven batısında, ana ibadet mekânı ise güneydoğu tarafında yer almaktadır.

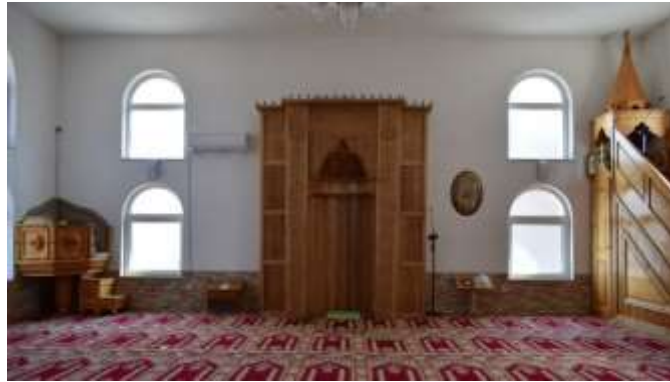
Fotoğraf 142. Palanka Camisi (17. Yüzyıl?), Kürsü, Mihrap, Minber

Caminin planı mevcut değildir fakat koridoru kapsayan kısmın ana ibadet mekânındaki yansıması bellidir. Geniş çokgen tabana sahip büyük ibadet mekânı zaman içerisinde büyük ihtimalle birkaç kez değiştirilmiştir. Günümüze gelen yapıda, iç kısmında maalesef orijinal hiçbir şey kalmamıştır. Sadece caminin iç kompozisyonu eski yapının özelliklerini göstermektedir. Güneydoğu duvarında ahşap işçiliğiyle süslenen bir mihrap bulunmaktadır (Fotoğraf 142). Mihrabın güneyinde minber, doğusunda ise kürsü yer almaktadır. Dış cephelerde bulunan pencereler caminin iç güneybatı ve kuzeydoğu duvarındaki üst ve alt katta bulunmaktadır.

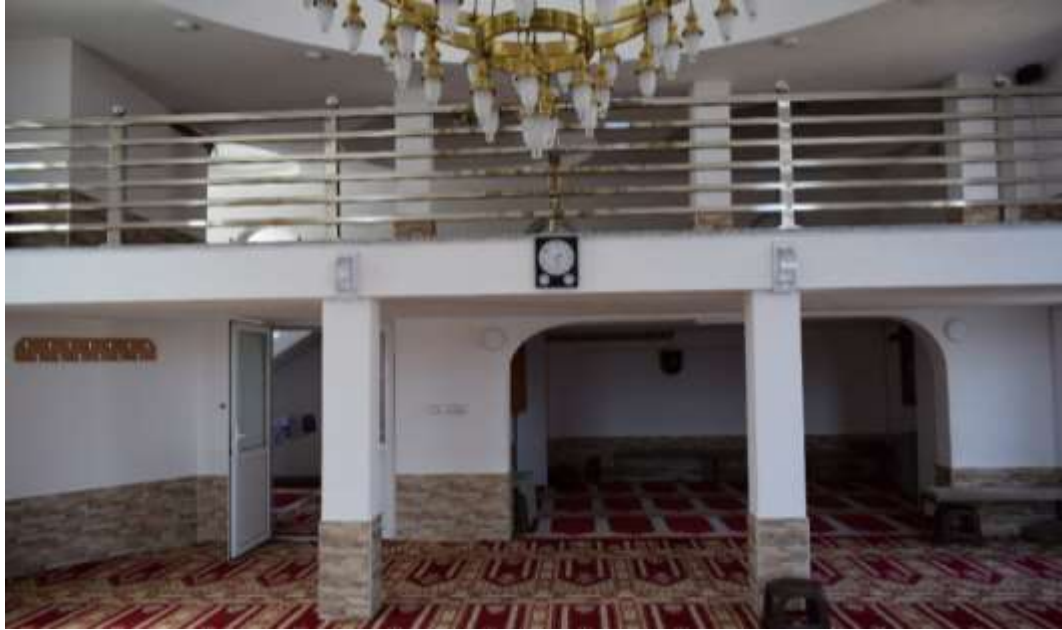
Fotoğraf 143. Palanka Camisi (17. Yüzyıl?), Kadın Mahfil

Kuzeybatı duvarının önünde iki dikdörtgen sütunla desteklenen I biçiminde şekillendirilen geniş kadın mahfili bulunmaktadır (Fotoğraf 143). Ana ibadet mekânının üstünden büyük ve kadın mahfilin üstünden iki tane daha küçük kubbe yükseltmektedir.

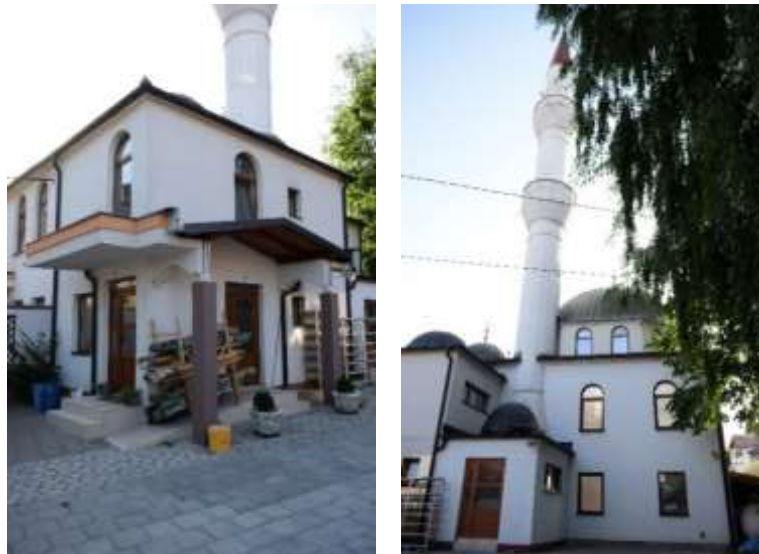
Fotoğraf 147. Tabak İshak veya Šaronjska Camisi (18. Yüzyıl?), Güneybatı Cephe

Ana cephenin batısındaki çitten sonra duvarın devamında büyük ihtimalle caminin orjinal hacimine eklenen abdesthane kısmı yer almaktadır. Sundurmalı iki kapı erkek ve kadın girişini göstermektedir (Fotoğraf 147). Aynı zamanda bu abdesthane kısmı güneybatı cephesinin parçasıdır. Güneybatı cephesinin devamında daha küçük boyutlu eklenen diğer bölüm, minareli caminin ana bölümüne yaslanmaktadır. Caminin bu tarafı, ana cephedeki gibi yeni modern malzemelerle düzenlenmiştir.

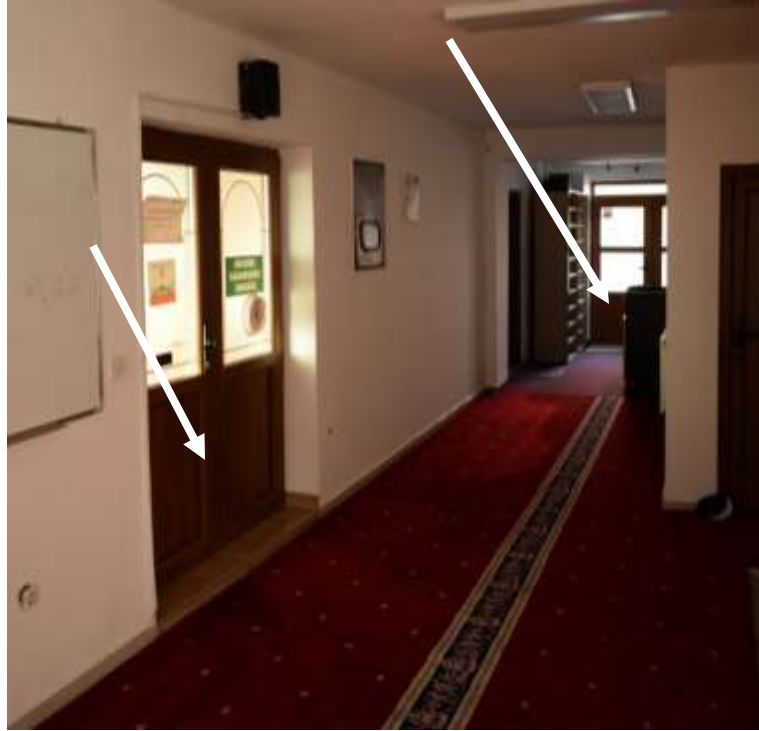
Fotoğraf 148. Tabak İshak veya Šaronjska Camisi (18. Yüzyıl?), Girişten Sonra Koridor

Novi Pazar'da daha önce sözü edilen birçok camide olduğu gibi yapıda yapılan değişiklikler nedeniyle caminin orijinalinin nasıl görüldüğünü kesin olarak bilmek mümkün değildir. Tabak İshak Camisi'nin girişinden sonra geniş bir koridorun batısında abdesthane, güneydoğusunda ise ana ibadet yerinin girişi bulunmaktadır (Fotoğraf 148). Büyük ihtimalle son cemaat yeri, ana kısmı genişletmek ve daha fazla kişi alabilmek için caminin iç mekânının bir parçası hâline getirilmiştir.

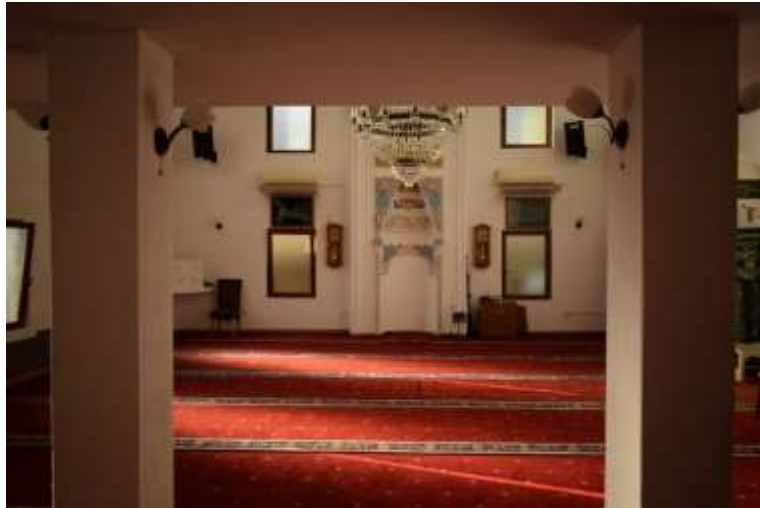
Fotoğraf 149. Tabak İshak veya Šaronjska Camisi (18. Yüzyıl?), İç Kısmı

Ana ibadet mekânı, geniş duvarlarda yüksek seviyede yerleştirilmiş ve pek çok pencere ile iyi aydınlatılmıştır (Fotoğraf 149). Güneybatı duvarının ortasında bulunan minare kürsüsü ve gövdesinin parçası haricinde güneybatı ve kuzeydoğu duvarları aynı şekilde düzenlenmiştir. Güneydoğu duvarının ekseninde girinti yapan yarım daire mihrap nişi vardır. Onun üst kısmında oluşturulan geometrik çerçeve, mavi ve altın boya ile bezenmiştir. Alınlık,

köşelik ve kavsara kısmı farklı yazılarla süslenmiştir. Mihrabın yanında simetrik, çift sıra pencereler bulunurken üstte ise sivri kemerlerle bir çift pencere daha yer almaktadır.

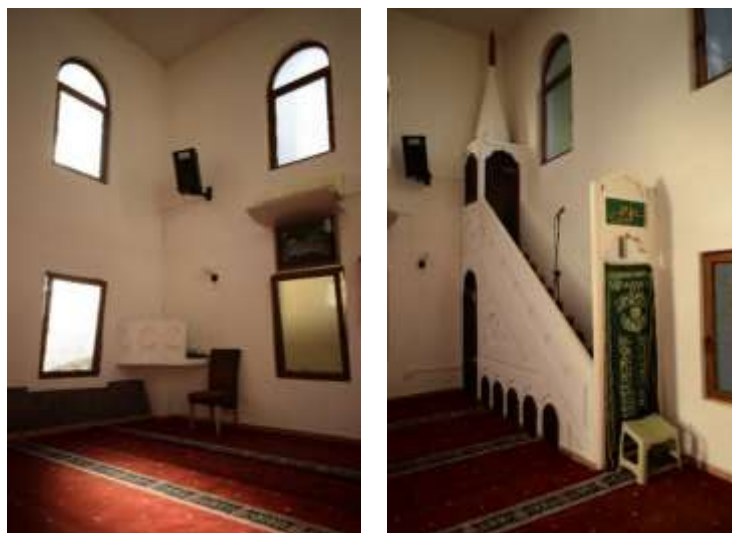
Fotoğraf 150. Tabak İshak veya Šaronjska Camisi (18. Yüzyıl?), Kürsü ve Mihrap

Güneydoğu duvarının doğusunda kürsü, güneyinde ise minber yer almaktadır (Fotoğraf 150). İkisi alçıdan yapılmış oyma ile süslenmiş kısımlar olarak yeni tarihli görüntüsüyle eski yapılarda kullanılan özellikleri andırmaktadır. Minberdeki dolap kapısı ve süpürgelik kısmı ayrıca caminin önceki hâline dair bir ipucu verebilir.

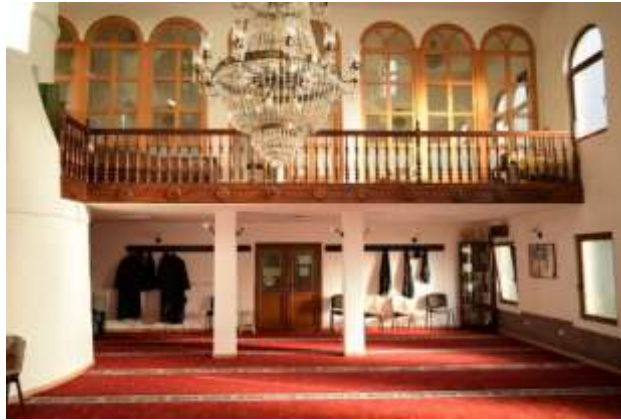
Fotoğraf 151. Tabak İshak veya Šaronjska Camisi (18. Yüzyıl?), Kadın Mahfil

Kuzeybatı duvarın önünde iki kareli sütunla desteklenen ahşap korkulukla çevrelenen kadın mahfil bulunmaktadır (Fotoğraf 151). Giriş koridorundan geçen merdivenden gelen bölüm, ana ibadet mekânından sivri kemerli uzun pencerelerle ayrılmıştır. Aynı zamanda ana ibadet yerinin üstünde çok pencerele kasmağa sahip bir kubbe, kadın mahfilinin üstünde ise üç küçük kubbe yükselmektedir.

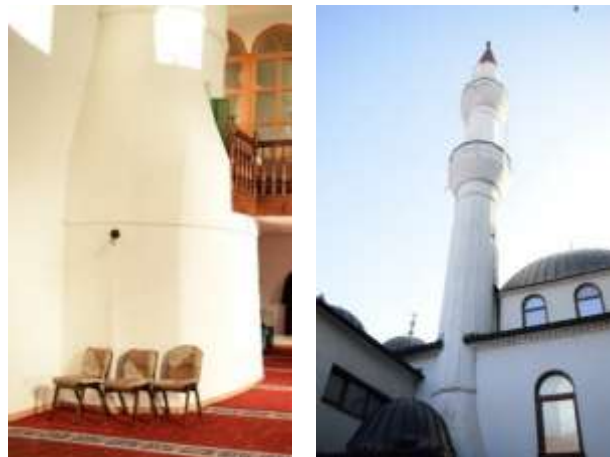
Fotoğraf 152. Tabak İshak veya Šaronjska Camisi (18. Yüzyıl?), Minare

20. yüzyılın sonunda inşa edilen minare, yapının batı duvarından yükselmektedir (Fotoğraf 152). Minarenin yuvarlak kürsüsü caminin ana ibadet mekânından çıkıp güneybatı duvarından uzanırken gövde kısmı da görünmektedir. Uzun yuvarlak iki şerefeli minare sade şekillenmiştir ve metal ile örtülü yuvarlak külâh alem ile sonlanmaktadır. Minarenin pozisyonu 16. ve 17. yüzyıllara ait camilerde benzer bir biçimde yer almaktadır.

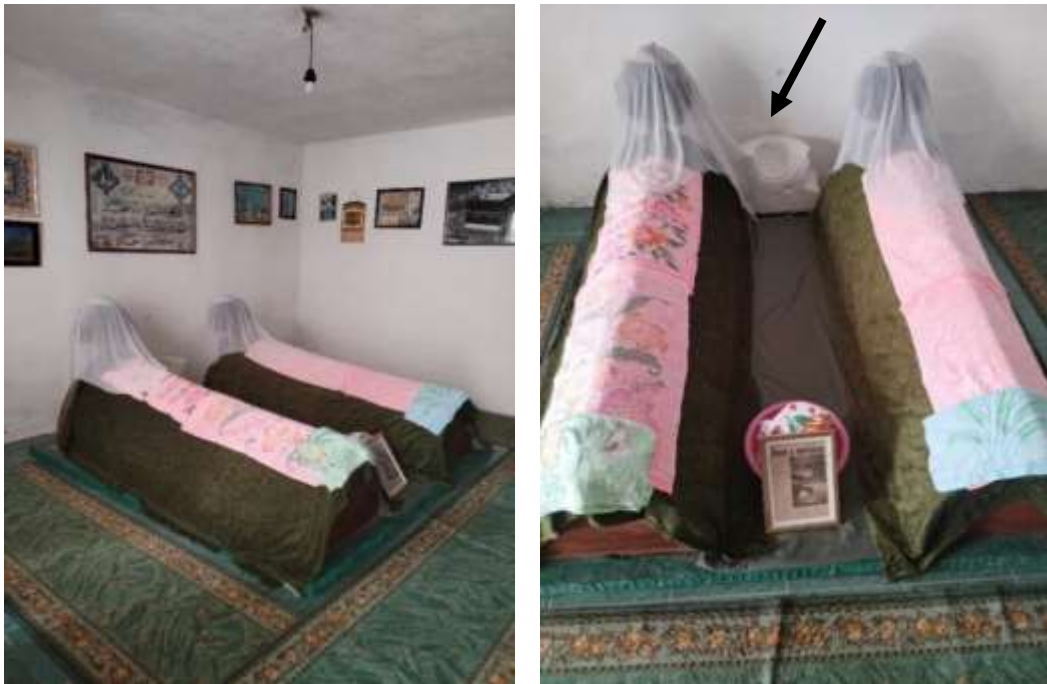
Fotoğraf 154. Rifai Tekkesi'ndeki Türbe (19. Yüzyıl?), Smail Baba ve Hasan Baba Türbesi

Yan yana bulunan lahitler doğu-batı yönünde sade düzenlenmiş bir odada yerleştirilmiştir (Fotoğraf 154). Her iki lahit ahşap ve kaidesizdir ancak derviş tarikatına ait olduğunu açıkça gösteren başlığın görünmesini engelleyen kumaşlarla kaplıdır. Lahitlerin arasında 24 terkli bir derviş tacının on iki terkli yarısı alçıdan yapılan heykel gibi bir süs olarak durmaktadır²⁵⁴.

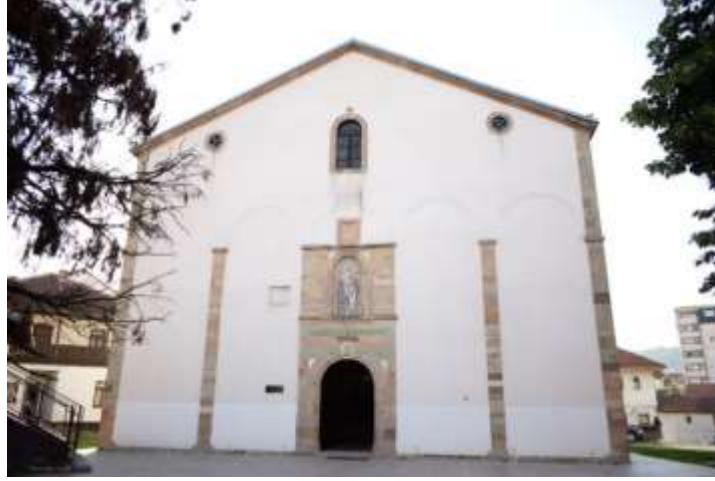
Fotoğraf 158. Aziz Nikola Kilisesi (1871)

Kubbeli Aziz Nikola Kilisesi, üç nefli bir bazilika binası olarak taş ve andezit lavından inşa edilmiştir Büyük bir kübik hacme sahip olan bu anıtsal dinî yapının dış cepheleri, beş sığ kör kemerli nişle bölünmüştür (Kadijević, 1995, s. 195). Kuzeybatısında yer alan simetrik ana cephenin (Fotoğraf 158) ekseninde yarım daire kemerli portalın üstünde mozaik tekniğiyle Aziz Nikola'nın resmi yer almaktadır. Eksenin devamında bir dikdörtgen çerçeveli rölyeften sonra yarım daire kemerli ve ferforje süslü bir pencere bulunmaktadır. Pencerenin seviyesinin kuzey ve batısında benzer bir şekilde tasarlanmış rozetler vardır. Bu cephenin andezit lavdan yapılmış kenarları, açılışların lentoları ve kör pilasterlerle sade bir düzenini dinamik hâline getirilmiştir.

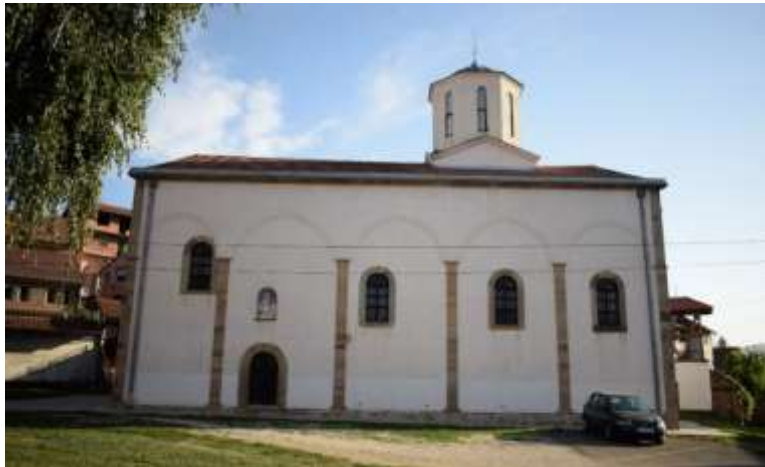
Fotoğraf 159. Aziz Nikola Kilisesi (1871), Güneybatı Cephe

Kuzeydoğu ve güneybatı cephe aynı şekilde tasarlanmıştır (Fotoğraf 159). Bunlarda beş sığ kör kemerli nişlerine dördünde yarım daire kemerli lentolu pencere birisinde ise kapı ve onun üstünde Aziz Nikola'nın mozaik resmi yer almaktadır.

Kilisenin beşik çatısında nef traveisinin üzerindeki sunağın önünde kübik üçgen bir bölünmüş kaide bulunmaktadır. Kaidenin üstünde yükseldiği sekizgen tambur kupolasını desteklemektedir. Kupola (bk. Fotoğraf 159), sade bir işlemeye sahip olduğu için yapının kapalı görünümünü daha fazla vurgulamaktadır. İç mekânda orta nefinin üstünde başka kör bir kupola bulunmaktadır (Kadijević, 1995, s. 196).

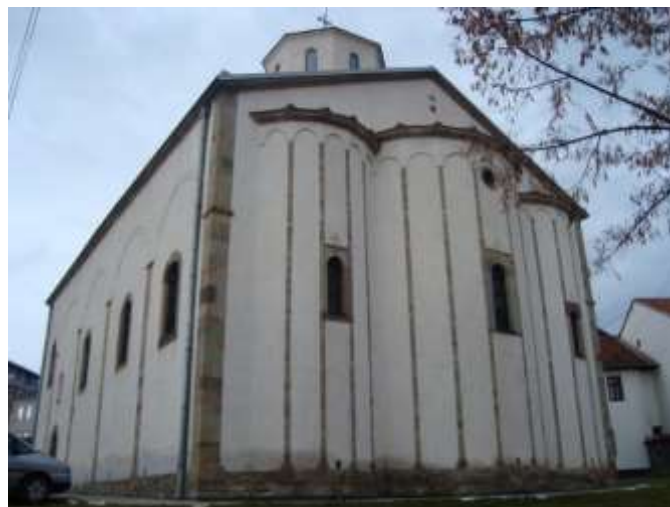
Fotoğraf 160. Aziz Nikola Kilisesi (1871), Güneydoğu Cephe

Üç nefli kilisenin apsis bölümü güneydoğu cephesinin (Fotoğraf 160) dışında vurgulanmıştır. Diğer cephelerde olduğu gibi Romantizm'e dayalı tarihsecilik üsluptaki minimal dekorasyon uygulanmıştır.

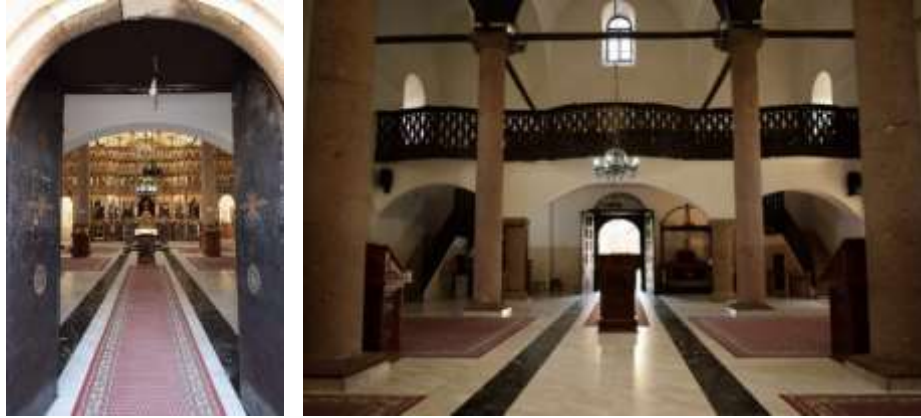
Fotoğraf 161. Aziz Nikola Kilisesi (1871), Giriş Kapısı ve Kuzeybatı İç Kısmı

Kilisenin kuzeybatı çift kanatlı metal giriş kapısından sonra alçak bir narteksten sonra koro için iri taş sütunlarla desteklenen ahşap galeri bulunmaktadır. Devamında geniş bir orta nef aynı şekilde tasarlanmış sütunlarla dar neflerden ayrılmaktadır (Fotoğraf 161). Güneydoğu duvarındaki naos yüksek bir ikonostasis ile ayrılmıştır (Kadijević, 1995, s. 195).

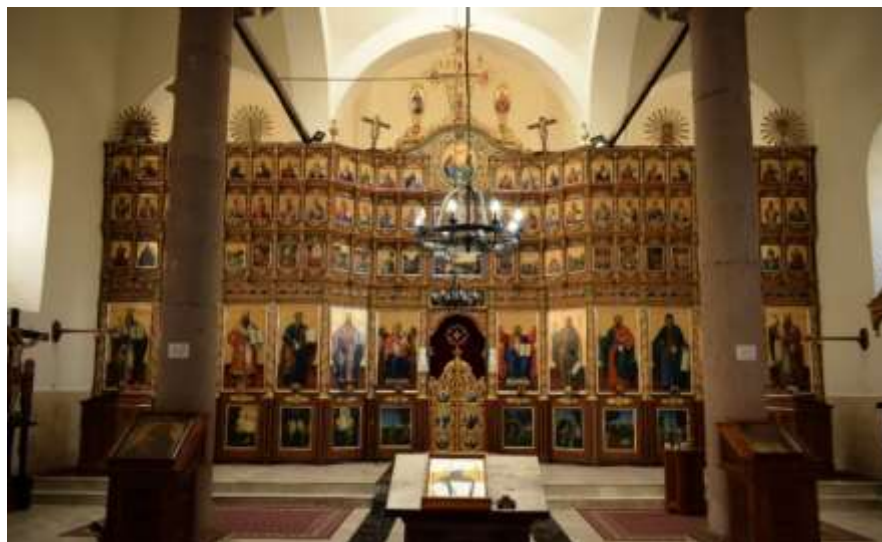
Fotoğraf 163. Aziz Nikola Kilisesi (1871), İkonostasis ile Altar

Aziz Nikola Kilisesi'nde değerli kısımlar arasında altar bölümü, günümüze kadar orijinal hâlinde gelmiştir (Fotoğraf 163). Tüm parçaları orijinal ve ilk yapıldığı zamanki yerlerindedir. Zengin dekorasyona sahip olmayan ikonostasis, yoğun çok katlı bir altar göstermektedir. Kilisenin iç mekânına uygun olan ikonostasisin yüksekliği, altar alanını neredeyse tepeye kadar kapatmaktadır. Bu büyük altar fazla ikonlarla yatay ve dikey olarak bölünmüştür. Orta kısmının üstünde, İsa'nın çarmıha gerilmesini gösteren bir sahnenin yer aldığı oyulmuş bir haç vardır. İkonların tamamı ahşap üzerine tempera tekniğiyle yapılmıştır ve ikonostasisin yapıldığı zaman düzenlemeleri o döneme ait bir tasarımı göstermektedir (Biorac, 2000, s. 43).

İkonostasis yapan ustalar, taht ikonlarındaki yazıtlardan anlaşıldığı üzere Kuzey Makedonya'daki Galičnik'ten Daskalović-Đinovski kardeşlerdir. 1875-1876 yıllar arasında Đinovski kardeşler Novi Pazar'daki ikonostasis resimledi ve oymacılık işlemlerini de yaptılar. İkonostasis genel olarak bitkisel motiflerle süslüdür. Her şey kırmızı zemin üzerine altın renginde yapılmıştır. Đinovski kardeşler, ikonostasisin yanı sıra, Aziz Nikola Kilisesi'nin kuzeydoğu tarafında İncil'in okunduğu yeri Evangelistler, onların sembolleri ve İsa Mesih'in temsilleriyle süslemişlerdir (Fotoğraf 162, sol). Kilisenin güneybatı tarafındaki piskoposluk tahtını da dekore etmişlerdir (Fotoğraf 162, sağ). Üzerinde, taçlı tahtta oturan ve dua eden İsa Mesih'in tasvirinin yer aldığı bir sahne sunulmaktadır (Biorac, 2000, s. 43; Premović Aleksić, 2015. s. 186).

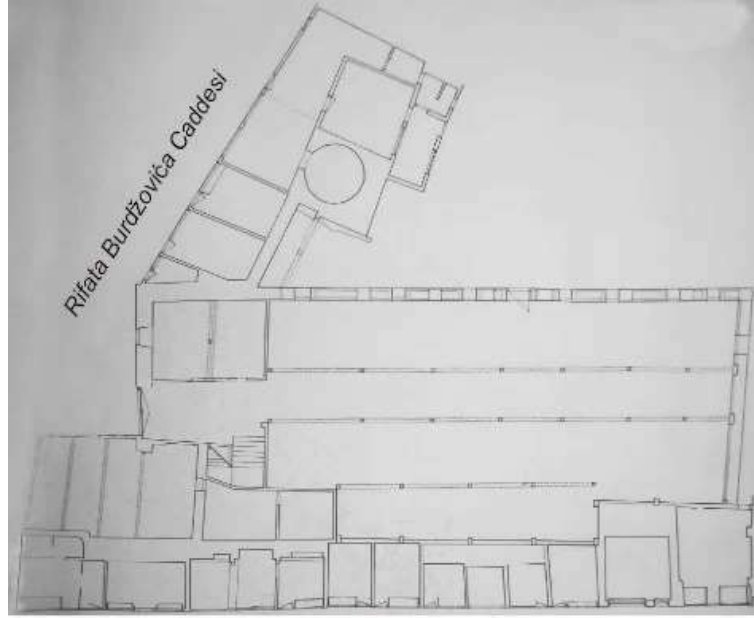
Plan 14. Amir Ağa'nın Hanı (17. Yüzyıl?), Plan

Amir Ağa'nın Hanı'nın planının geleneksel yapılardan farklı olması dikkat çekmektedir (Plan 14). Asimetrik bir şekilde düzenlenen handa iki ana bölüme ayrılmaktadır. Güney tarafındaki Rifat Burdžović Caddesi'nden muazzam ahşap ve demir kapısı bulunmaktadır. Hanın girişinin batı tarafında bir kahvehane, doğu tarafında ise eyer, çanta ve benzeri eşyaların saklandığı bir oda vardı. Bu odanın yanında bir at nalı dükkânı, bir fırın ve sığırlar için saman satılan bir yer vardı (Kahrović, 2003, s. 206). Yapının sokağa bakan cepheleri dükkânla

çevirlidir²⁶⁵. Hanın alt katında görülen geniş bölümü ahır ve hayvan yeri olarak kullanılmaktaydı. Üst katta yolcular için konaklama yerleri bulunmaktadır. Geleneksel Osmanlı hanlarında konaklama odaları genelde iç kısma bakarken Amir Ağa'nın Hanı'nda sokağa bakmaktadır.

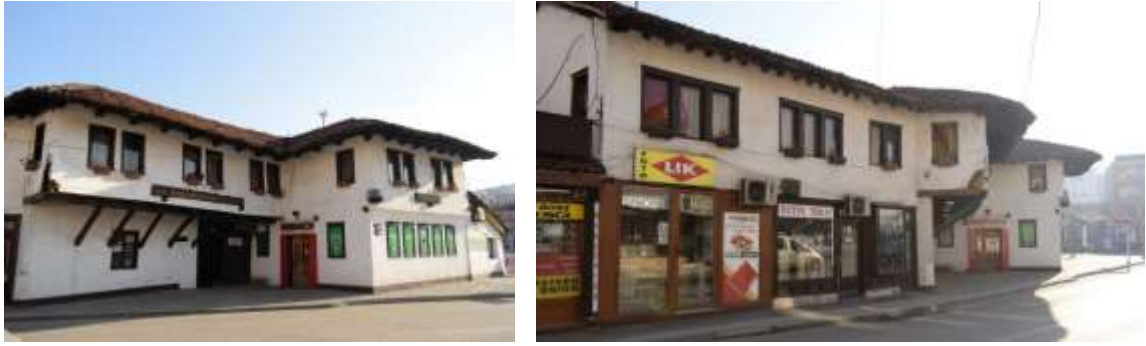
Fotoğraf 165. Amir Ağa'nın Hanı (17. Yüzyıl?), Güney Cephe

Bugün Amir Ağa'nın Hanı büyük ölçüde orijinal görüntüsünü korumuştur. Taş, kerpiç ve ahşaptan inşa edilen Amir Ağa'nın Hanı'nın güney cephesinde ana kapısı bulunmaktadır (Fotoğraf 165). Büyük giriş kapısının üstünde ahşap ile desteklenen sokağa bakan geniş saçaklı bir çıkma yer almaktadır. Badana ile boyanmış cephede dikdörtgen pencereler vardır. Güney cephenin doğu ve batısının devamında zemin katta küçük dükkânlar yer alırken üst katta ise konaklama yerleri bulunmaktadır.

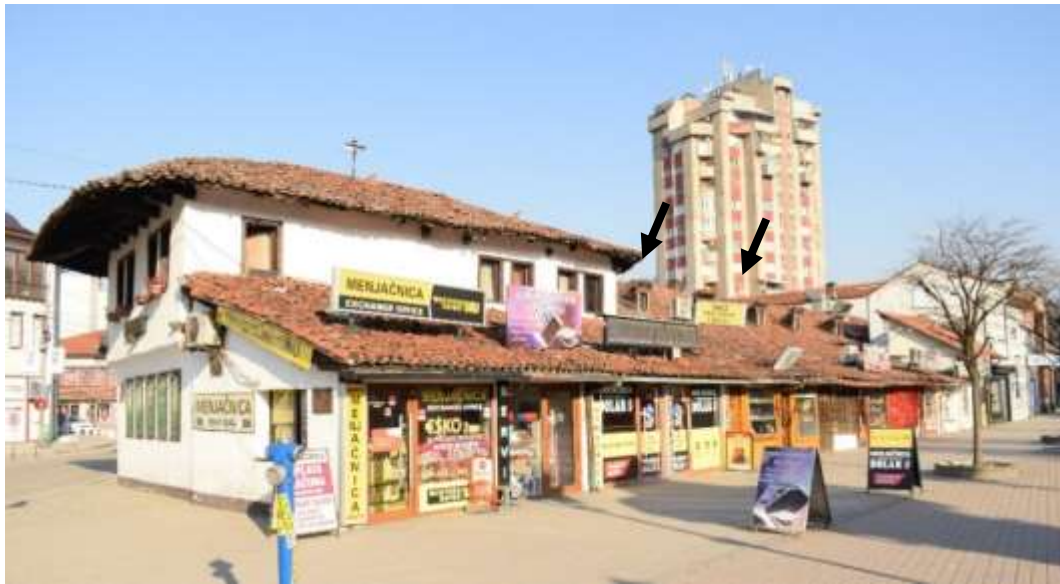
Fotoğraf 166. Amir Ağa'nın Hanı (17. Yüzyıl?), Doğu Cephe

28. novembra Caddesinde bulunan doğu cephe tamamen dükkânlarla çevrilidir. Yüksek olmayan tavana sahip dükkânlarda tavanı geniş bir kerpiç kaplı çatı Novi Pazar'ın eski çarşısının ruhunu korumaktadır. Çatının bir kısmında küçük ışık açıklıkları olarak çatı pencereleri yer almaktadır (Fotoğraf 166).

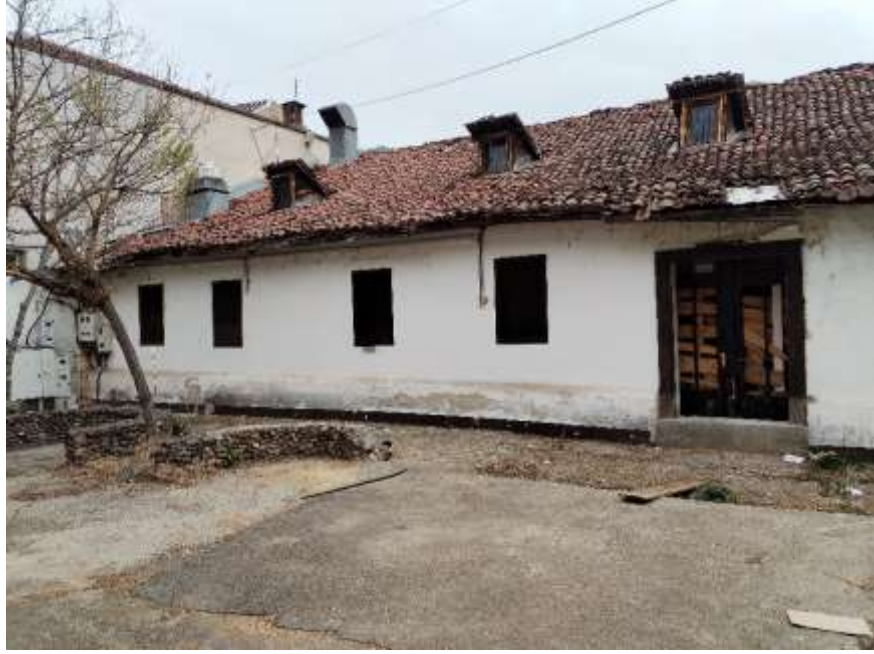
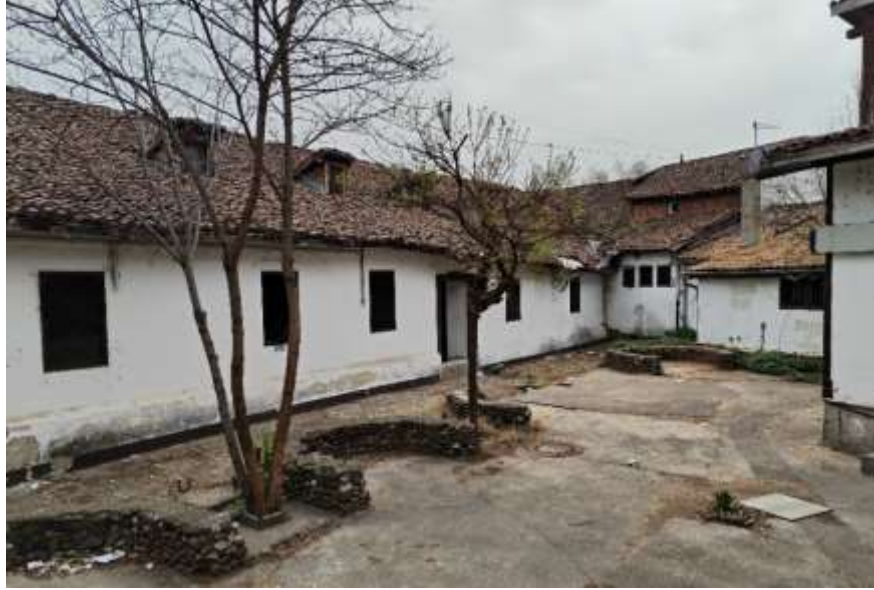
Fotoğraf 167. Amir Ağa'nın Hanı (17. Yüzyıl?), Eski Avlu

Amir Ağa'nın Hanı'nda eski avluda bugün modern ihtiyaçlara göre bir mekân oluşturulmuştur. Hanın çevresinde 1970'lerde yapılan restorasyondan oluşturulan mekân, bugün yaz günlerinde açık kafe olarak kullanılmaktadır (Fotoğraf 167).

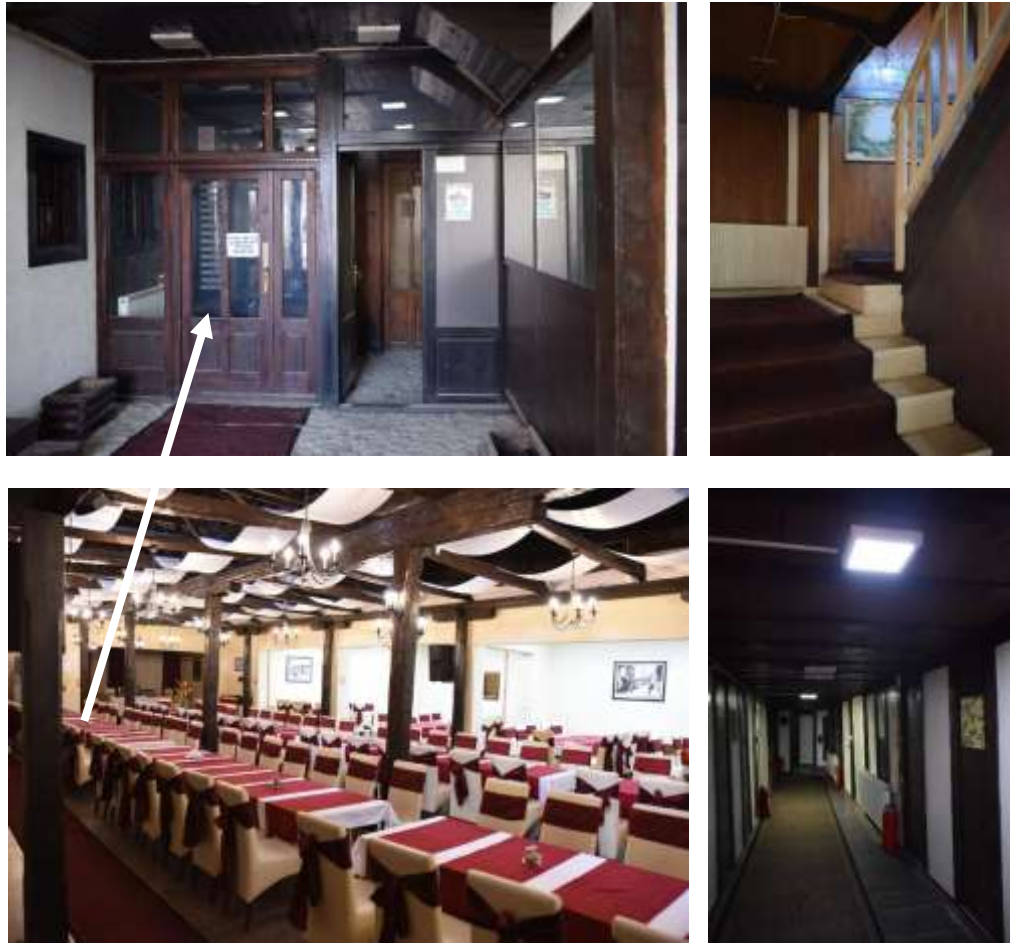
Fotoğraf 168. Amir Ağa'nın Hanı (17. Yüzyıl?), İçeri

Hanın iç mekânının, orijinal yer organizasyonu korunmuş olmasına rağmen uzmanlar tarafından yapılmayan değişiklikler özgün mimarisi zarar görmüştür. Giriş kapısından sonra eski at ahırında söz edilen küçük dükkânların yeri bulunmaktadır. Bunun doğusunda odalara çıkan merdiven yer almaktadır. Girişten kuzeye doğru lokanta olarak kullanılan bölüm yer almaktadır (Fotoğraf 168).

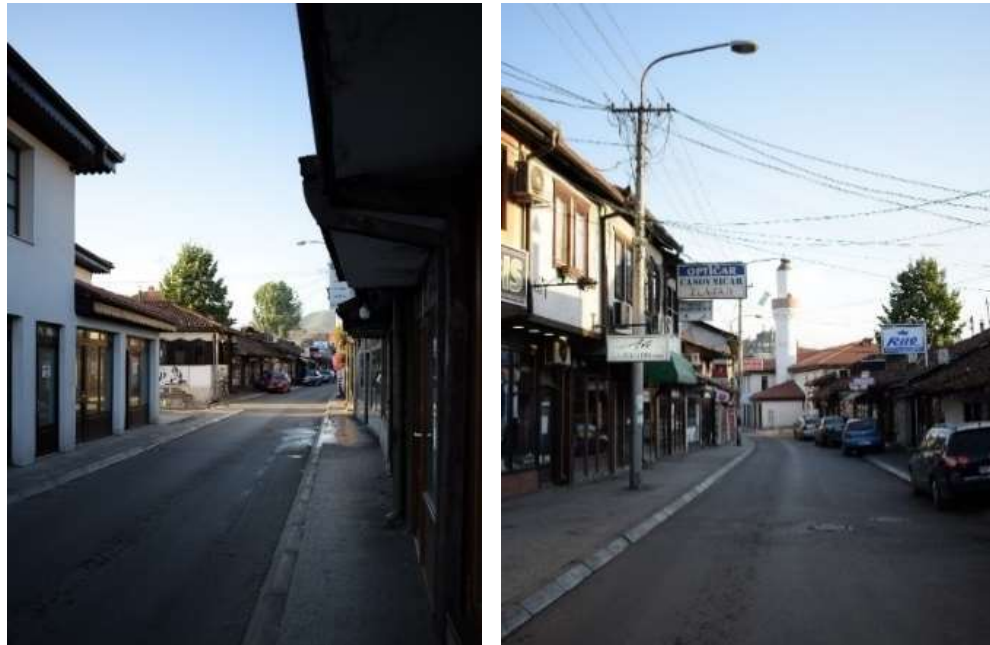
Fotoğraf 169. Eski Çarşı (19. Yüzyıl), Kuzeyden (Sol) ve Güneyden (Sağ) Bakış

Balkan topraklarında oluşturulan çarşılar arasında günümüze kadar ulaşanlardan Novi Pazar'daki Eski Çarşı'dır. Bugün 1. maj Caddesi'nin bir kısmında yer alan Novi Pazar Eski Çarşısı kuzey-güney doğrultusunda (Harita 15, numara 20) pozisyon almaktadır (bk. Fotoğraf 169).

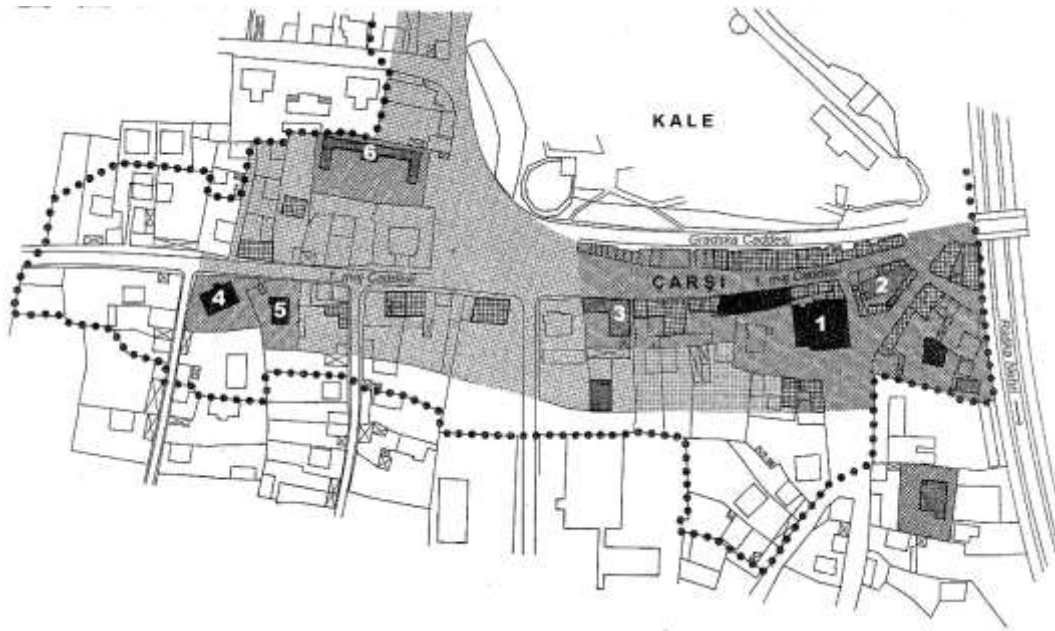
Plan 15. Eski Çarşı (19. Yüzyıl)

Bugün Novi Pazar'daki Eski Çarşı, 1. maj Caddesi'nin bir kısmında yer almaktadır. Günümüze kadar gelen çarşının bir kısmı, Hasan Çelebi veya Arap Camisi'nin bulunduğu yerden birkaç yıl önce yıkılan Smailbegović Hanı'na kadar uzanmaktadır. Eski Çarşı'nın alanı olarak Altun-Alem Külliyesi ve eski Gazi Sinan Bey Medresesi'nin yeri de tarihî değeri nedeniyle içerisine dâhil etmektedir (Plan 15).

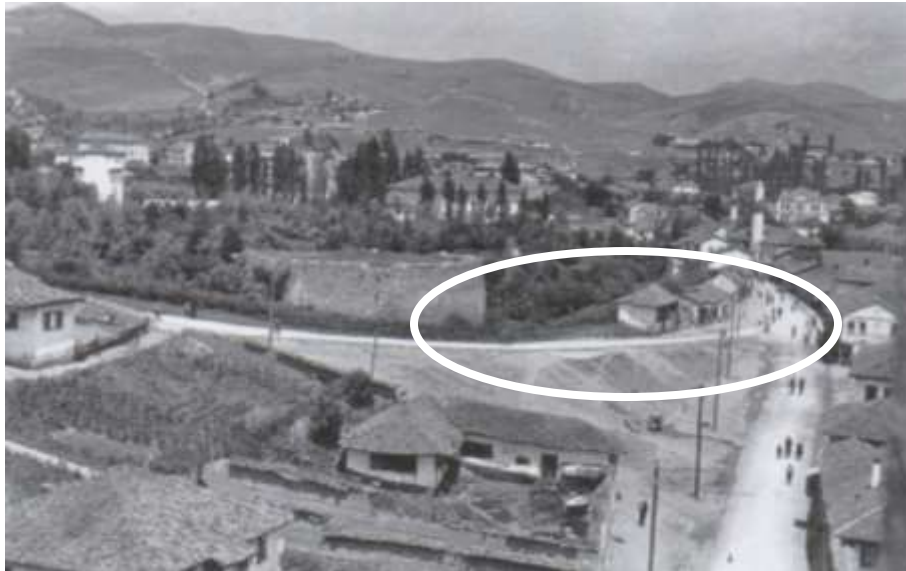
Fotoğraf 172. Eski Çarşı (19. Yüzyıl), Güney Tarafındaki Yolların Ayrıldığı Yer (1958)

1. maj Caddesi üzerinde uzanan çarşıda, farklı derinliklerde küçük parsellerde sıra sıra yapılar inşa edilmiştir. Dükkânlar sıra hâlinde inşa edildiğinden beşik çatılarla örtülmektedir. Aynı yükseklikteki dükkânlara birbirleriyle bağlı olduğu için dükkânlar tekil olarak öne çıkmamaktadır. Farklı malzemeden yapılmış derin saçaklar geleneksel kiremitle kaplanmış örtüleri sunmaktadır. Bütün binalar, kendiliğinden oluşan genişlikleri ve inşaat sırasında düzeltilmeyen şekilde yönetmelik çizgisi üzerinde inşa edilmiştir. Caddenin genişliği başından sonuna kadar değişmektedir. Cadde, güney tarafına doğru eğimli olup Novi Pazar Kalesi'nin güneyindeki yerleşimin yüksek kesimlerine giden yola ayrılmaktadır. Yolların ayrıldığı yerde arazinin tesviyesi çarşının bu kısmında yapılaşmayı imkânsız hâle getirmiştir. Ayrıca 20. yüzyılın başında Novi Pazar Kalesi'nin askerî önemini kaybetmesiyle bu kısımda daha yoğun bir şekilde yapılaşmaya başlamıştır (Fotoğraf 172).

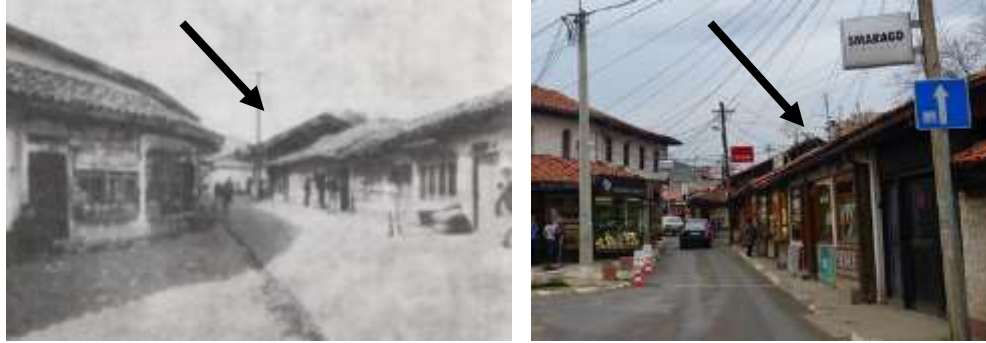
Fotoğraf 173. Eski Çarşı (19. Yüzyıl), 7. jul Caddesi'ndeki Dükkânlar (1948 – Sol, 2023 – Sağ)

Raška Nehri'nin güney kıyısındaki 1. maj Caddesi'ne girmeden önce doğu kesiminde, 7. jul Caddesi ile Svetozar Marković Caddesi arasındaki alanı kapsayan ve Raška Nehri'ne bakan bir dükkân dizisi bulunmaktadır. 1988 yılındaki restorasyon ve koruma planına göre 19. yüzyıl ve 20. yüzyılın başlarında inşa edilmiş yapılar hâlâ mevcuttu. 7. jul Caddesi'nin doğusunda uzanan dükkânlar arka arkaya çatılarıyla birbirine bağlanmaktadır. Bu dükkânlarda kerpiç çatı kısmen tek orijinal bölüm olarak görülürken vitrinler ve iç mekân ise eski görünümünü tamamen kaybetmiştir (Fotoğraf 173). Bu alanda ağırlıklı olarak kuyumcu dükkânları olduğu için bugün *altın sokak* olarak bilinmektedir.

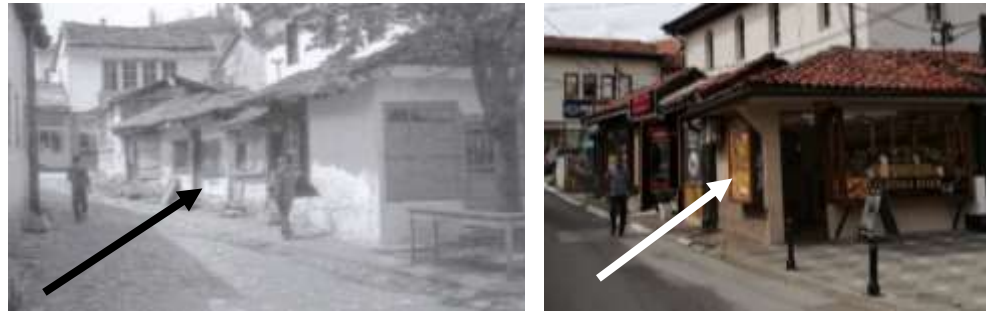
Fotoğraf 174. Eski Çarşı (19. Yüzyıl), 7. jul Caddesi'ndeki Dükkânlar (1949 – Sol, 2023 – Sağ)

7. jul Caddesi'nin devamında Arap Camisi'nin cephelerini çeviren dükkânlar bulunmaktadır. Caddenin bu kısmındaki eski ticari yapılar diğer kısımdaki gibi çağdaş ticari ihtiyaçlara göre dükkân sahipleri tarafından bazı değişiklikler uygulanmıştır (Fotoğraf 174).
