**OSMANLI DÖNEMİ NOVI PAZAR'DA
İMAR FAALİYETLERİ**

Zehra ŠKRIJELJ

Doktora Tezi

Ankara, 2024

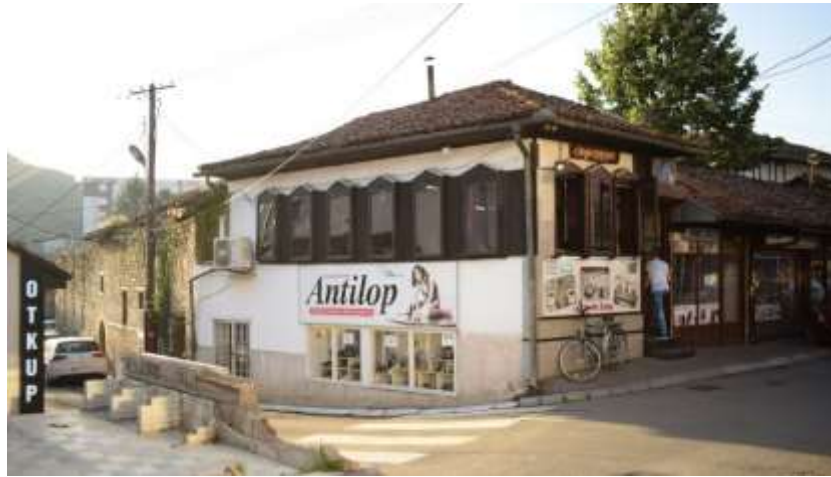
Fotoğraf 175. Eski Çarşı (19. Yüzyıl), Kafe "Teferiç"

Çarşının girişinin doğu tarafında ticari yapılarla çevrilen Arap Camisi organik bir şekilde diğer yapılara bağlanırken homojen bir kompleks oluşmuştur. Çarşı'daki bazı yapıların büyüklükleri ve kullanım amaçları açısından standart dükkânlardan farklılık göstermektedir. Bunlardan biri Gazi İsa Bey Hamamı'nın yanındaki 1. maj ve 7. jul Caddesi'nin kesiştiği noktada bulunan kafedir. Kafe, 7. jul Caddesi'nden üst katta 1. maj Caddesi'nden ise yüksek giriş katta yer almaktadır (Fotoğraf 175). 7. jul Caddesi'nin devamı ile ayrılan Arap Camisi ve dükkân ile kafenin eğimli arazide inşa edilmesi ortak özellik olarak belirtilabilir.

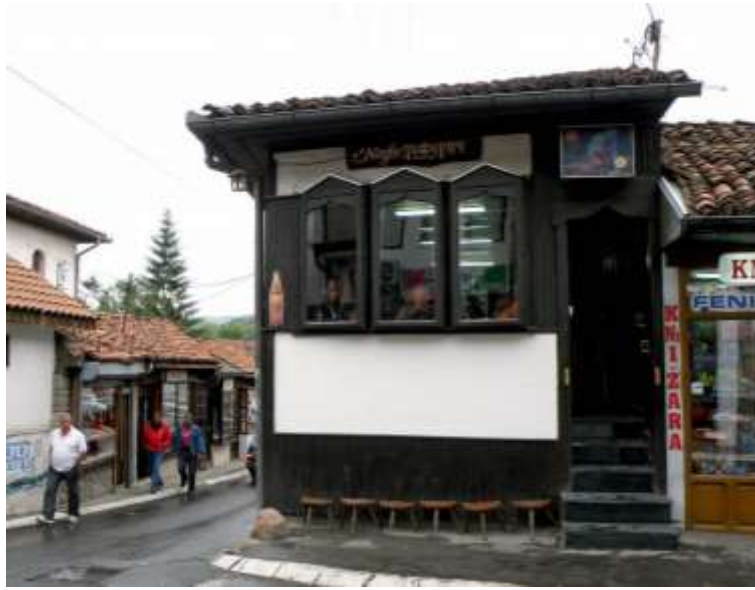
Fotoğraf 176. Eski Çarşı (19. Yüzyıl), Kafe "Teferiç" (2015)

Batı-doğu doğrultusunda yer alan kafe, her iki sokağa bakan sıra sıra ahşap çerçeveli pencerelerle özgü bir mimariye sahiptir. Binanın alt kısmı taştan, asma katı ve üst konstrüksiyonu ise ahşaptan yapılmıştır. Dış görünümde 1. maj Caddesi'ne bakan asimetrik batı cephesi dikkat çekmektedir. Batı cephesinin güney tarafında ahşap çift merkezli teğet kemerle çerçevelenmiş girişte beş basamaklı merdiven bulunmaktadır. Ana cephenin kuzey tarafındaki üst kısımda ahşap alınlıklı bitişik hâlde üç pencere bulunmaktadır (Fotoğraf 176). Beşik çatılı çoğu binanın aksine her tarafında geniş saçaklı kafenin bir kırma çatısı vardır.

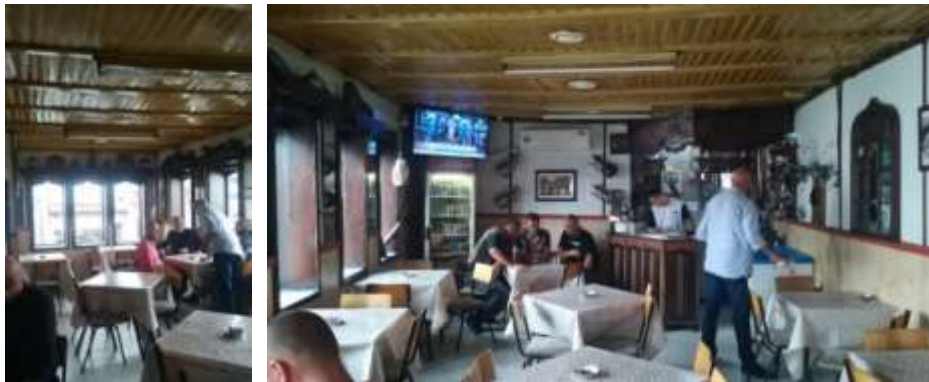
Fotoğraf 177. Eski Çarşı (19. Yüzyıl), Kafe "Teferiç", İç Mekan

Kafenin içeri sade bir şekilde düzenlenmiştir (Fotoğraf 177). Yaklaşık dikdörtgen planlı mekân, batı ve kuzey duvarındaki derin pencerelerle aydınlatılmaktadır. Pencere üstüne doğru tavana yakın bir biçimde duvarlar boyunca eski dönemlere ait eşyalarla (ibrik, sahan, tava, tabak) süslenmiş raflar yer almaktadır. Kuzey duvarında pencereler arasında bulunan içte açıklıklarda aynı tip bezemelere rastlanmaktadır. Güney duvarı sade olup bir kısmı ahşap kaplıdır. Girişin karşısında servis ve geleneksel kumda Türk kahvesinin hazırlandığı alan bulunmaktadır. İç mekânda yalın çıtalarla süslenen düz tavan, geleneksel evlerin özelliğini göstermektedir.

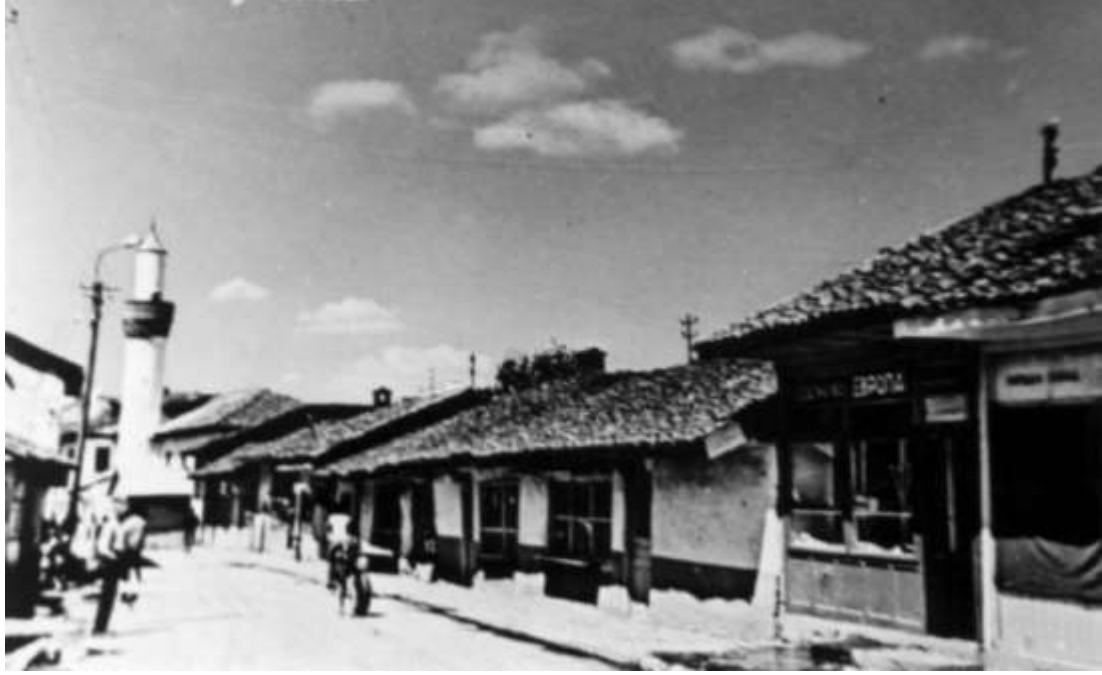
Fotoğraf 179. Eski Çarşı (19. Yüzyıl), 1. maj Caddesi (1955)

görünümünü anımsatmaktadır (Fotoğraf 179). Dış mimarisinde kiremitle örtülü beşik çatı konstrüksiyonun kirişlerinin uzatılmasıyla yaklaşık bir metre uzun saçak oluşturulmuştur (Nešković, Đorđević, Radović, Kurtović Folić, 1988, s. 32).

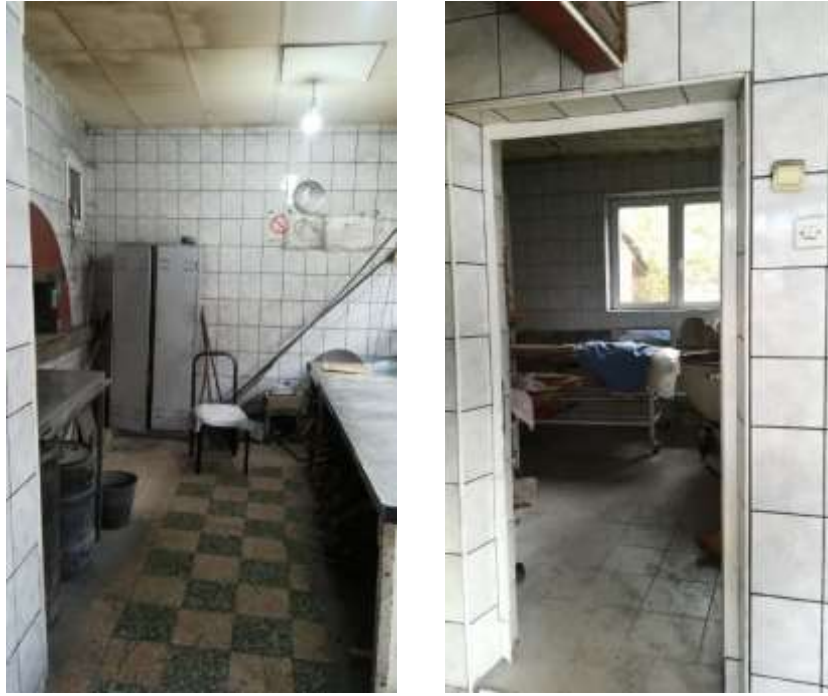
Fotoğraf 180. Eski Çarşı (19. Yüzyıl), Emina Fırın, Ön (Sol) ve Arka (Sağ) Kısım

Fırının iç kısmı ekmek yapma ve pişirme sürecine göre tasarlanmıştır (Fotoğraf 180). Kuzey tarafında girişin hemen yanında un depolanan kiler bulunmaktadır. Vitrinden görülebilen ön alanda ekmeklerin satışa sunulduğu bir tezgâh bulunmaktadır. Tezgâhın altında fırında ateş yakmak için odun deposu vardır. Bu bölümdeki doğu duvarında ön odayı arkasından ayıran duvarda taş fırın yer almaktadır. Daire planlı taş fırın yerden yaklaşık bir metre yükseklikte bulunmaktadır.

Taş fırının ön kısmında dumanın gitmesi için bir baca bulunmaktadır (Nešković, Đorđević, Radović, Kurtović Folić, 1988, s. 32). Arkadaki odada su, ekmek yoğurma yeri ve üzerine hazırlanmış ekmeğin konulduğu ahşap tahtalar bulunmaktadır. Bu odanın doğu tarafında fırına ihtiyaç duyulan şeylerin getirilmesinde kullanılan bir arka kapı ve pencereler vardır.

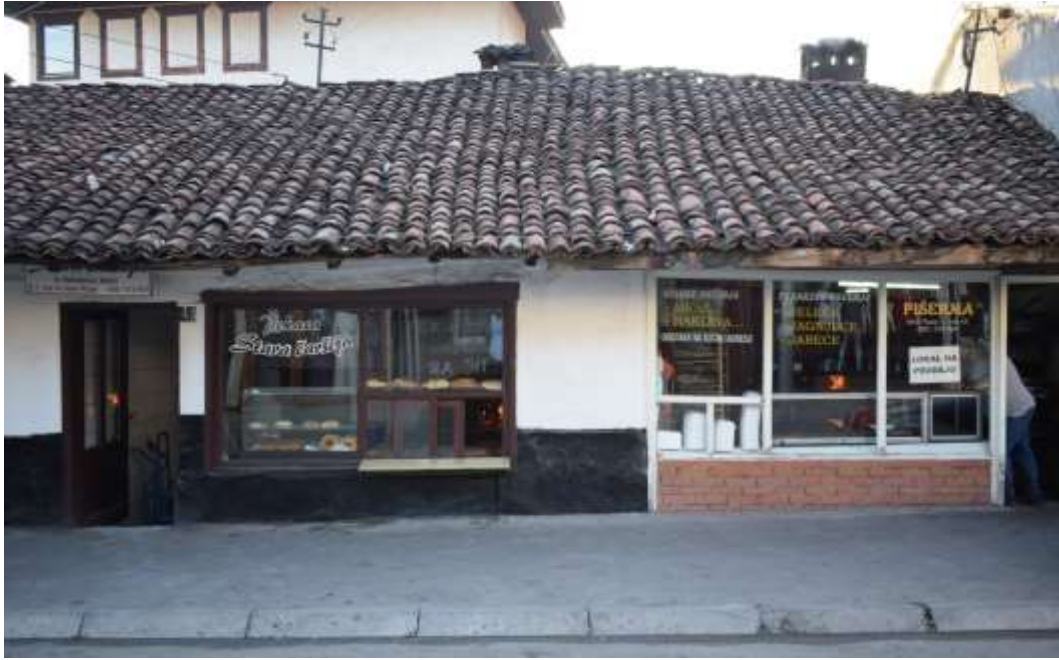
Fotoğraf 181. Eski Çarşı (19. Yüzyıl), Stara čaršija Fırın

Dış mimarisindeki elemanların düzeni *Emina Fırın* ile ilişkilendirilebilir; güney dış tarafındaki yer alan pencere olarak şekillendirilen açıklığın önünde satış için bir tahta bulunmaktadır; kuzey tarafında ise sokaktan görülmeyen bir iç bölümünün varlığını gösteren bir duvar ve yanında fırının giriş kapısı yer almaktadır. Ahşap vitrini günümüze kadar gelmiştir ancak onun üstüne gelen panjur sistemi zamanla kaldırılmıştır. 1. maj Caddesi'nin güney tarafına doğru giderken arazinin tevsiyesi gitgide yükselmeye başladığı için bu kısımda sıralanan bazı dükkânların iç mekânları sokağa göre daha alçak seviyede durmaktadır. Ayrıca dükkânın önünde geniş bir saçak oluşturan kiremit kaplı çatının konstrüksyonu göze çarpmaktadır.

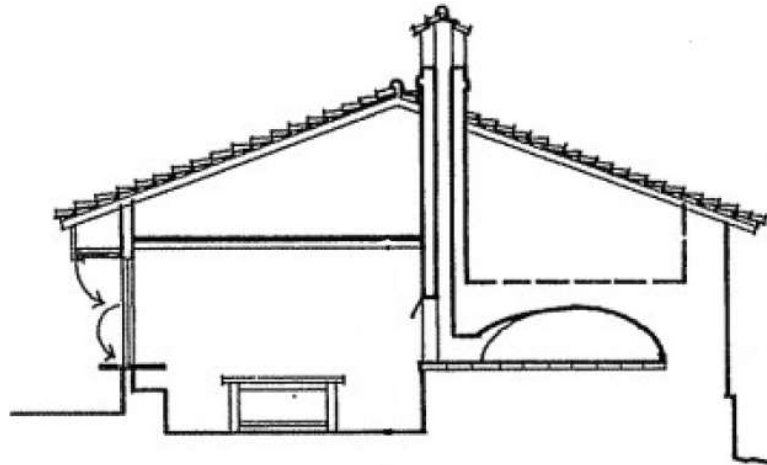
Plan 16. Eski Çarşı (19. Yüzyıl), Stara čaršija Fırın, Kesit

Üç basamakla alçaltılmış iç mekânı iki kısma bölünmüştür (Plan 16). Ön bölümde vitrinin iç tarafında satılık ürünlerin bulunduğu bir tezgâh yer almaktadır. Doğu duvarın kuzey tarafında arka odaya açılan bir kapı ve pencere güneyinde ise taş fırının açıklığı bulunmaktadır. Fırın ile tezgâh arasındaki alanda pişirmeye hazır ve pişmiş ürünlerin konulduğu geniş bir çalışma masası vardır. Çalışma masasının altında taş fırında ateş yakmak için odun deposu bulunmaktadır (Fotoğraf 182).

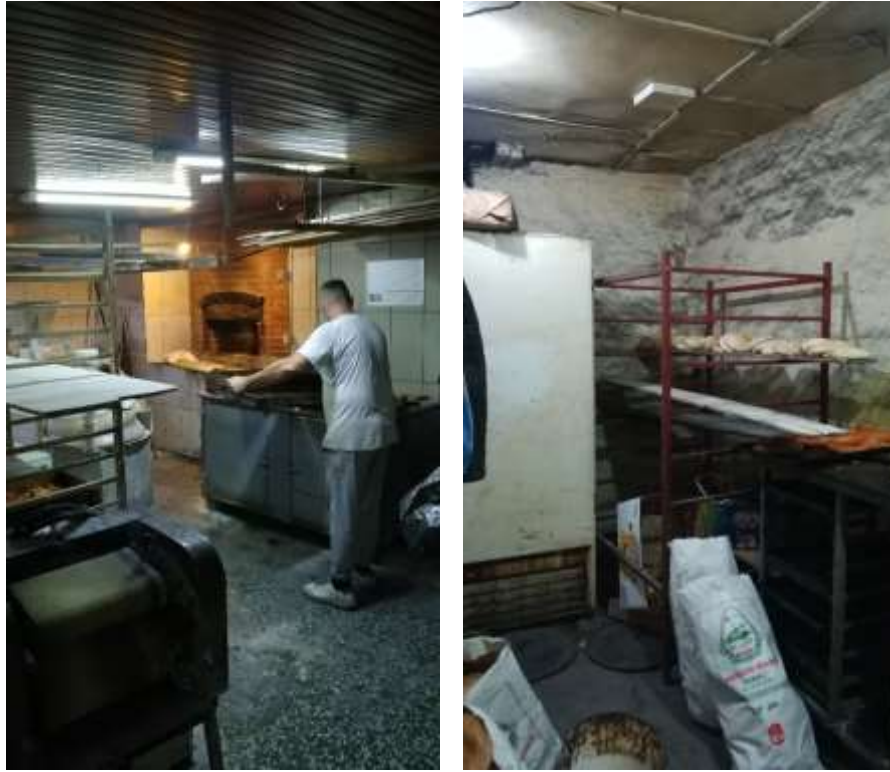
Fotoğraf 183. Eski Çarşı (19. Yüzyıl), Stara çaršija Fırın, Arka Kısım

Arka odada un depolamak için bir alan, hamur yoğurma makinesi ve ürünleri istiflemek için kullanılan tahtaların yanı sıra doğu duvarında daha küçük bir taş fırın daha bulunmaktadır (Fotoğraf 183). Ekmek ve hamur ürünlerini pişirmek için kullanılan ön odadaki daha büyük taş fırının aksine bu ikinci fırın, etin geleneksel şekilde pişirilmesi için kullanılmaktadır. Bu arka odayı diğer fırınlardaki odalardan ayıran en önemli özellik kapı ve pencerelerin olmamasıdır ki bu durum büyük olasılıkla küçük taş fırının konumundan kaynaklanmaktadır. Ön odanın zemini beton, arka odanın zemini ise siyah terazzo fayanslarla kaplıdır. İç duvarlar farklı bir şekilde düzenlenmiştir; bir kısmı fayanslarla kaplıyken rustik görünümlü diğerleri ise dış cephe ile birlikte badana ile boyanmıştır.

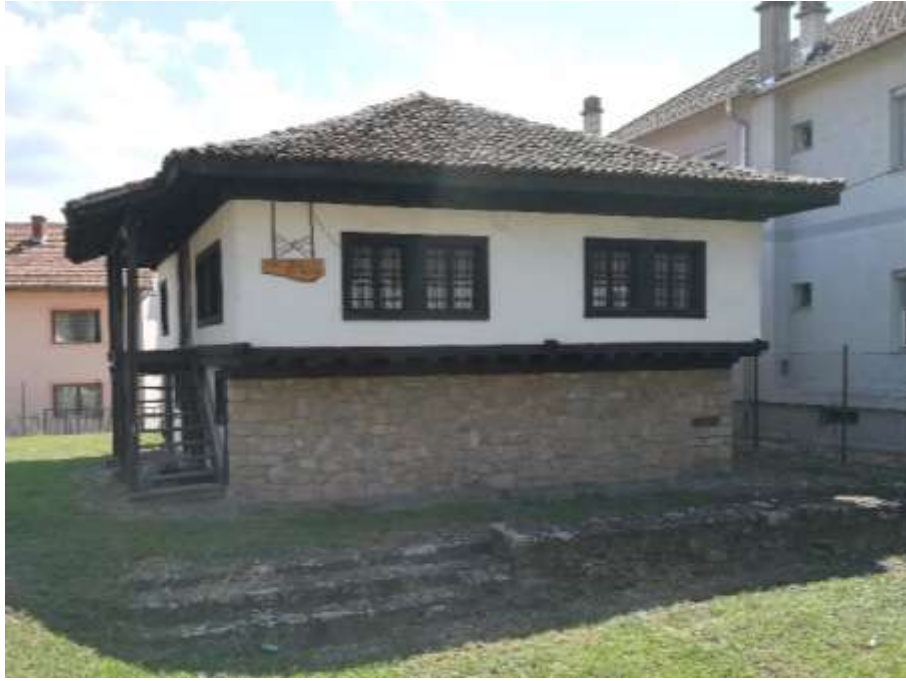
Fotoğraf 186. Mitropolija (18.Yüzyıl?), Batı Cephe

Diğer cepheler aynı biçimde şekillendirilmiştir (Fotoğraf 186). Zemin seviyesinde kullanılan taş yüzün üstünde ahşap kirişlerle desteklenen üst katın çıkıntısı göze çarpmaktadır. Cephelerin üst kısımlarında düz badanalı duvarda ahşap çerçeveli demir şebekeli iki çift pencere bulunmaktadır.

Yapının mimarisi sade Türk ev tiplerini yansıtmaktadır. Kıрма çatısı, taştan alçak alt katı ve çıkıntılı üst kütleleri Kruşevo'daki, Kuzey Makedonya'daki evleri anımsatmaktadır (Akın, 2001, s. 133). 20. yüzyılın sonundaki yenilenmesinden önceki fotoğraflara göre bu yapının ahşap merdiveni ve kapısı olmayan girişinin konumuna göre açık sofalı ev tiplerine benzemektedir. Krunic'e göre Novi Pazar evinin temel özelliği, avluya açık olmasıdır ki bu durum bu bina için de söylenebilir (1994, s. 120). Ancak bugünkü ana cephede yer alan ahşap merdiven hariç simetrik iç sofalı bir plana sahip bir yapı olarak değerlendirilebilir.

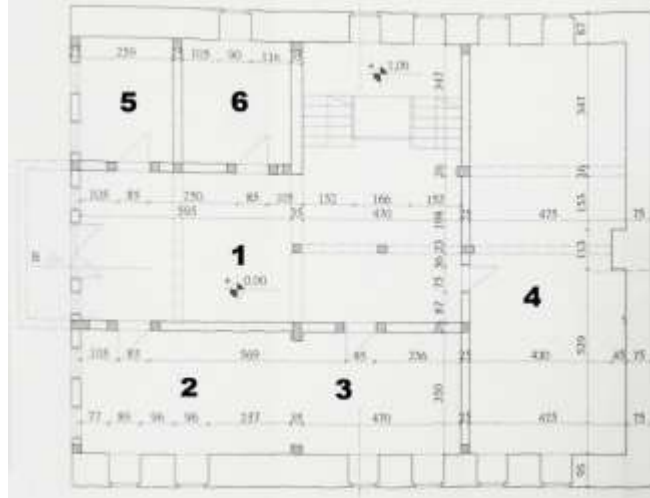
Plan 17. Novi Pazar Rüştiyesi (19. Yüzyıl), Giriş Katı Planı

alanı olarak birleştirilmiştir. Kuzey tarafta girişin hemen karşısında başka geniş bir sergi alanı bulunmaktadır.

1 – Koridor, 2 – Sergi Alanı, 3 – Sergi Alanı, 4 – Sergi Alanı, 5 – Ofis, 6 - Ofis)

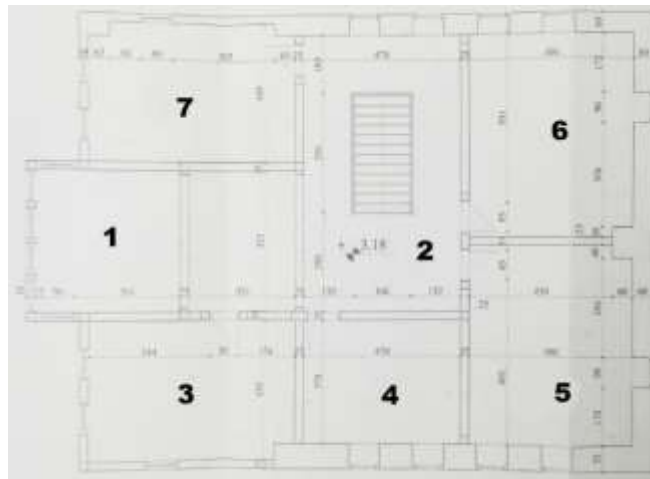
Plan 18. Novi Pazar Rüştiyesi (19. Yüzyıl), Üst Kat Planı

Giriş katın batı tarafında eski dersliklere giden üç kollu geniş bir merdiven bulunmaktadır. Güney tarafındaki girişin hemen üstünde cumba yer alırken şimdiki ofis olarak kullanılan odanın öğretmenler odası olabileceği düşünülmektedir (Plan 18).

Eski Novi Pazar Rüştiyesi'nin binasının beşik çatılı örtüsü, cumba kısmında yani binanın giriş kısmının bulunduğu yerden öne çıktı yapılmaktadır. 21. yüzyılın başında gerçekleştirilen restorasyon sırasında çatının ahşap konstrüksiyonunun yerine betonarme konstrüksiyon uygulandığından hem çatının hem binanın sağlamlığı artırmıştır. Ancak dış görünüşte çatı eski kiremit ve ahşap görünümünü korumuştur.

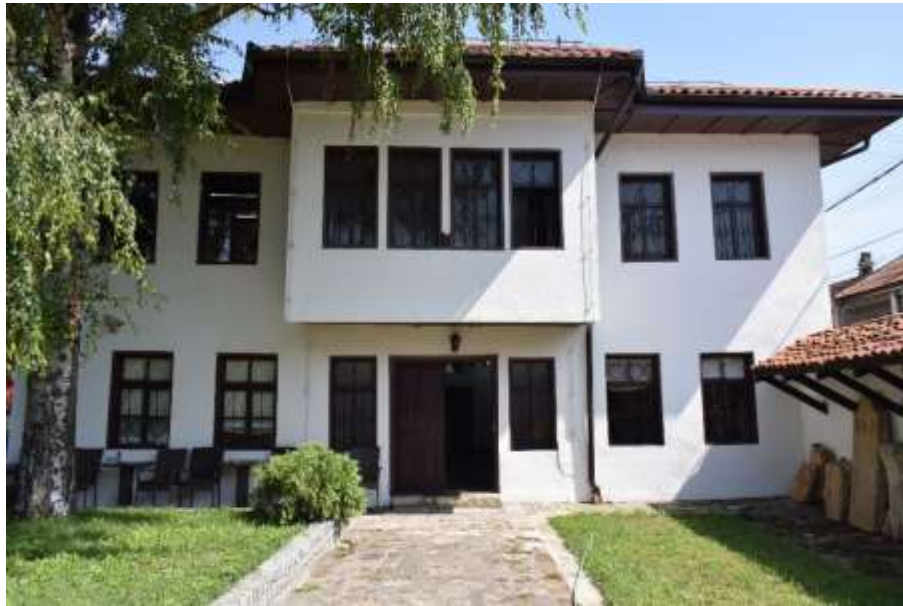
Fotoğraf 189. Novi Pazar Rüştiyesi (19. Yüzyıl), Ana Cephe

Girişin bulunduğu güney cephe, dış görünüşte en fazla dikkat çeken yerdir (Fotoğraf 189). Düz sıvalı yüzey, alt ve üst seviyelerdeki kütleler ve pencere açıklıklarının birleşimiyle dinamik bir kompozisyon kazanmıştır. Simetrik olarak tasarlanan bu cephenin orta kısmında iki kanatlı söveli ahşap bir kapının her iki tarafında dikdörtgen pencereler yer almaktadır. Üstünde simetrik olarak yerleştirilmiş 4 pencereli geniş saçakla biten bir cumba bulunmaktadır. Ana cephenin güneybatı ve güneydoğu tarafında üst ve alt seviyede çift dikdörtgen pencere vardır.

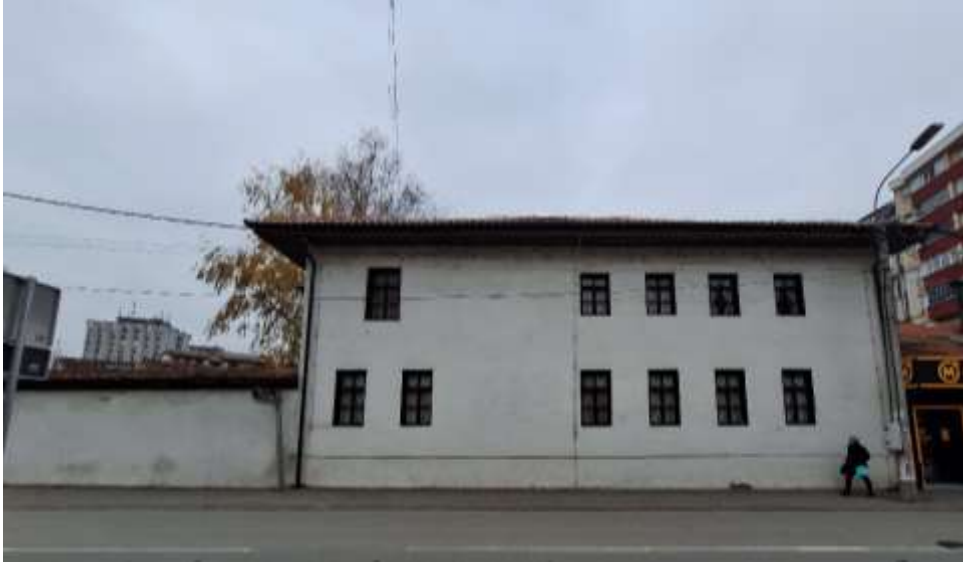
Fotoğraf 190. Novi Pazar Rüştüyesi (19. Yüzyıl), Güneydoğu Cephe

Diğer cepheler de aynı şekilde düzenlenmiştir. Badana boyalı düz yüzeylerde üst ve alt seviyelerde sıra olarak yerleştirilen söveli dikdörtgen pencerelerin üzerinde dekoratif ferforje korkuluklar bulunmaktadır. Güneydoğu cephesi (Fotoğraf 190) tamamen Stevana Nemanja Caddesi'ne açılmaktadır. Bu cephe güney ve batı yönünde uzanan rüştiye avlusunun duvarı ile bitişiktir.

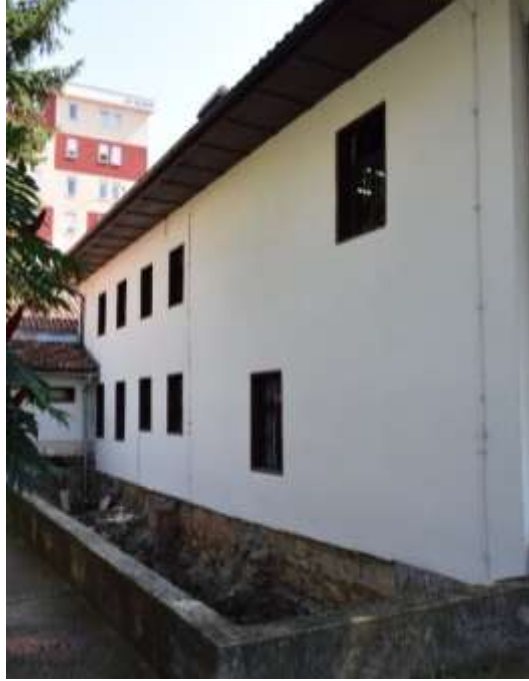
Fotoğraf 191. Novi Pazar Rüştüyesi (19. Yüzyıl), Kuzeybatı Cephe

Kuzeybatı cephedeki pencerelerin dizilişi, binanın iç kısmında zaman içinde yapılan değişiklikleri göstermektedir (Fotoğraf 191). Bu cephde eski bir hamamın arkeolojik alanı bulunmaktadır. Tahmine göre hamamın temelleri üzerinde rüştüye yapılmıştır.

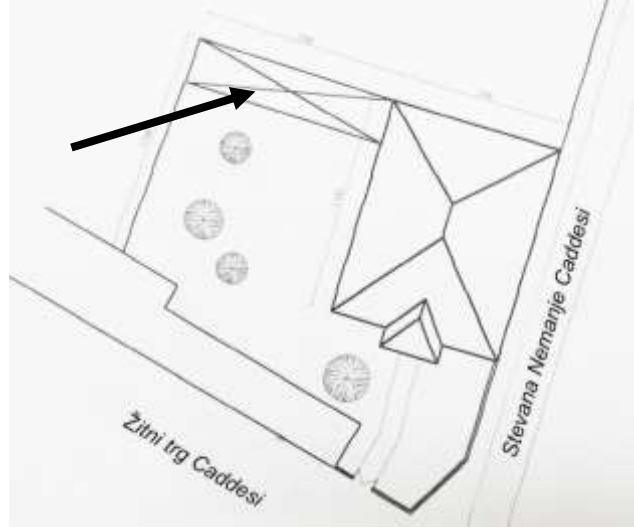
Plan 19. Novi Pazar Rüştiyesi (19. Yüzyıl), Sonra Eklenen Yapı

Dikdörtgen planlı daha küçük bir bina daha kuzeybatı cepheye yaslanmaktadır (Plan 19). 21. yüzyılın başındaki restorasyon döneminde bu yapının, rüştiyenin yapımından biraz sonra oluşturulduğu ve eğitim amaçlı olarak da kullanıldığı tespit edilmiştir.

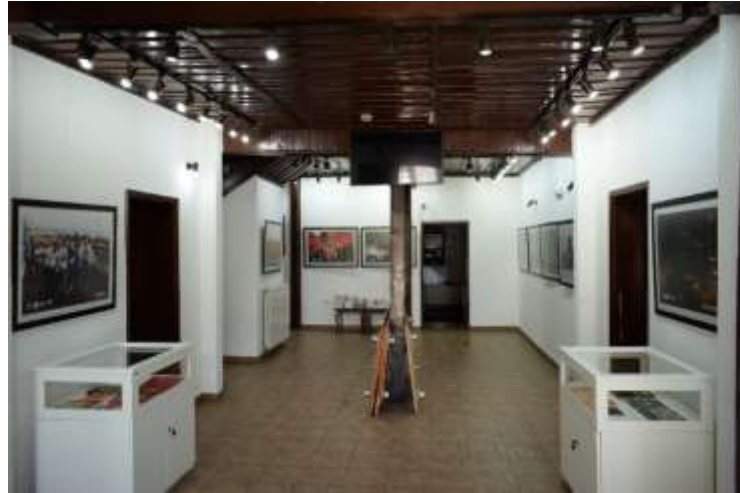
Fotoğraf 192. Novi Pazar Rüştiyesi (19. Yüzyıl), İç Kısım

Binanın iç kısmına girdiğinizde yanlarda sıralanmış odaların yer aldığı geniş bir koridorla karşılaşılacaktır (Fotoğraf 192). İç mekâna uygun fayanslarla koridorun zemini döşenmiştir. Zeminden yükselen ahşap sütunlar yalın çitalarla süslenen düz tavana kadar uzanmaktadır.

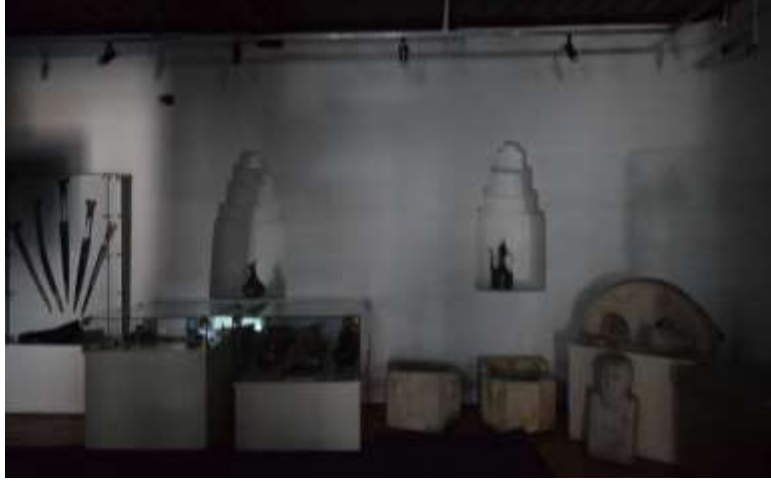
Fotoğraf 193. Novi Pazar Rüştüyesi (19. Yüzyıl), İç Kısımdaki Nişler

Zemin kattaki odalarda ahşap zemin korunmuştur. Günümüzde müzenin arkeoloji bölümü olarak kullanılan odalarından birinde, kuzey iç duvarda mütevazı şekillenmiş kavsara biçimli iki girinti bulunmaktadır (Fotoğraf 193). Bu nişlerin ne amaçla kullanıldığına, sadece dekoratif amaçlı mı yoksa bu odanın eski amaçlarına ait kalıntılar mı olduğuna dair hiçbir bilgi yoktur.

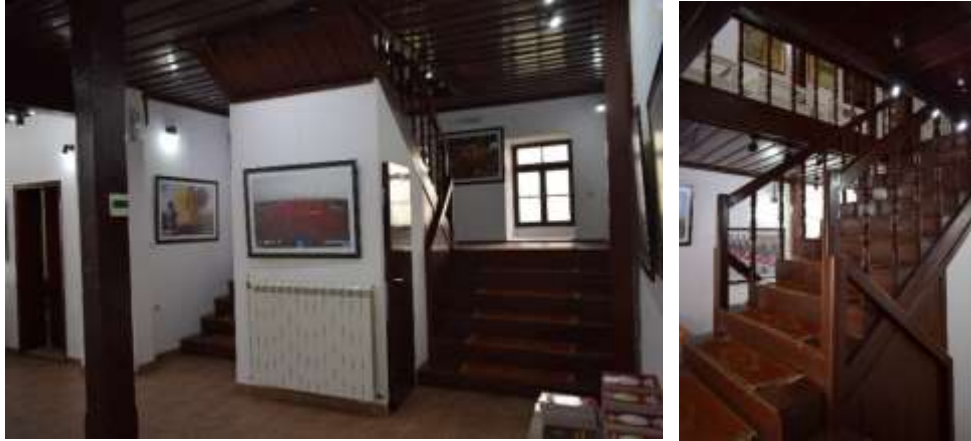
Fotoğraf 194. Novi Pazar Rüştüyesi (19. Yüzyıl), Üst Kata Çıkan Merdiven

İç mekânın batı tarafında birinci kata çıkan ahşap merdiven bulunmaktadır (Fotoğraf 194). Merdiven, alt ve üst katlar arasında uzanan bir çift dikdörtgen pencere ile aydınlatılmaktadır. Merdiven boyunca geometrik bir şekilde dekore edilmiş ahşap korkuluk vardır.

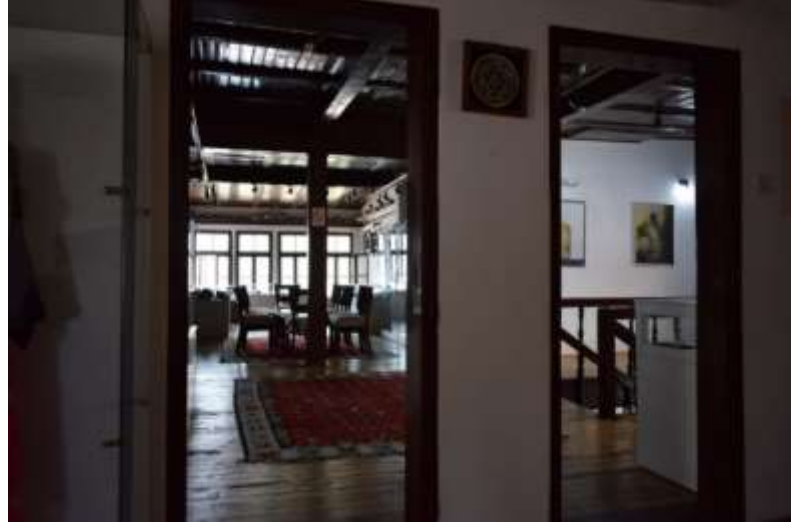
Fotoğraf 195. Novi Pazar Rüştiyesi (19. Yüzyıl), Üst Kat

Üst katta, orta alanın çevresinde eskiden derslik olarak kullanılan odalar bulunmaktadır (Fotoğraf 195). Güney tarafında, bugün iyi aydınlatmasıyla müzede iyi bir sergi alanı oluşturan bir cumba yer almaktadır.

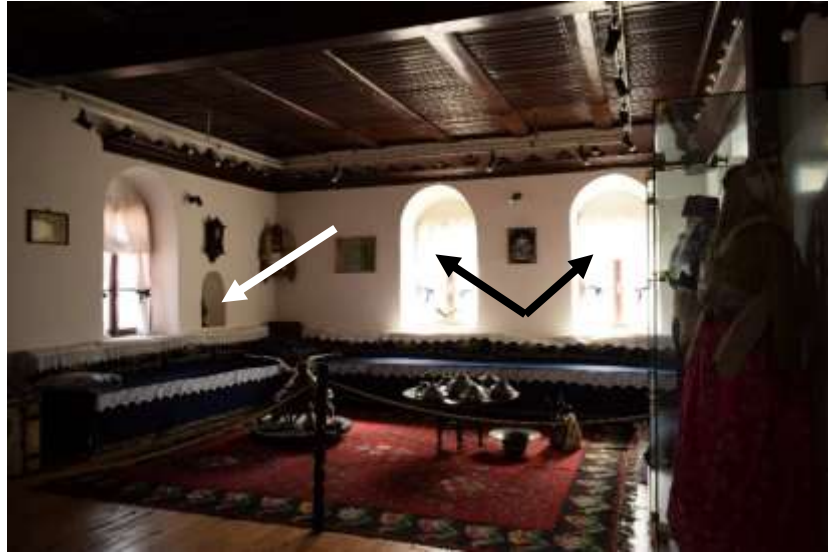
Fotoğraf 196. Novi Pazar Rüştiyesi (19. Yüzyıl), Üst Kattaki Oda

Bu kattaki bazı odalarda dış cephede dikdörtgen görünen pencereler yarım daire kemerli girintili açıklıklara yerleştirilmiştir (Fotoğraf 196). Ayrıca üst katta doğu duvarı boyunca uzanan eski iki odada yarım daire olarak tasarlanmış nişler vardır.

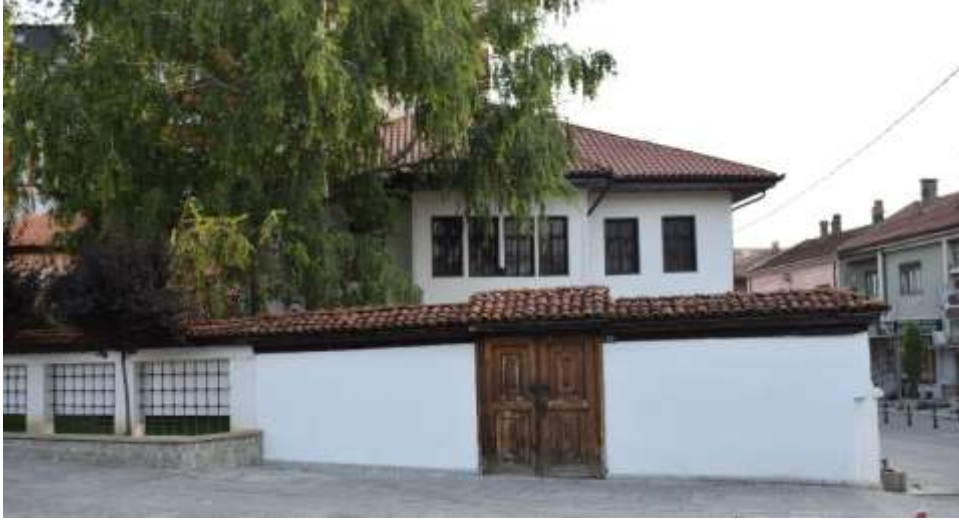
Fotoğraf 197. Novi Pazar Rüştiyesi (19. Yüzyıl), Avlu Duvarı

Novi Pazar Rüştiyesi, kuzeydoğu ve güneydoğu tarafında kiremitlerle kaplı yüksek duvarlarla çevrili bir avlu içerisinde yer almaktadır (Fotoğraf 197). Çitin batı yönüne doğru devam eden diğer kısmı alçaktır ve ferforje parmaklıklı açıklıklara sahiptir.

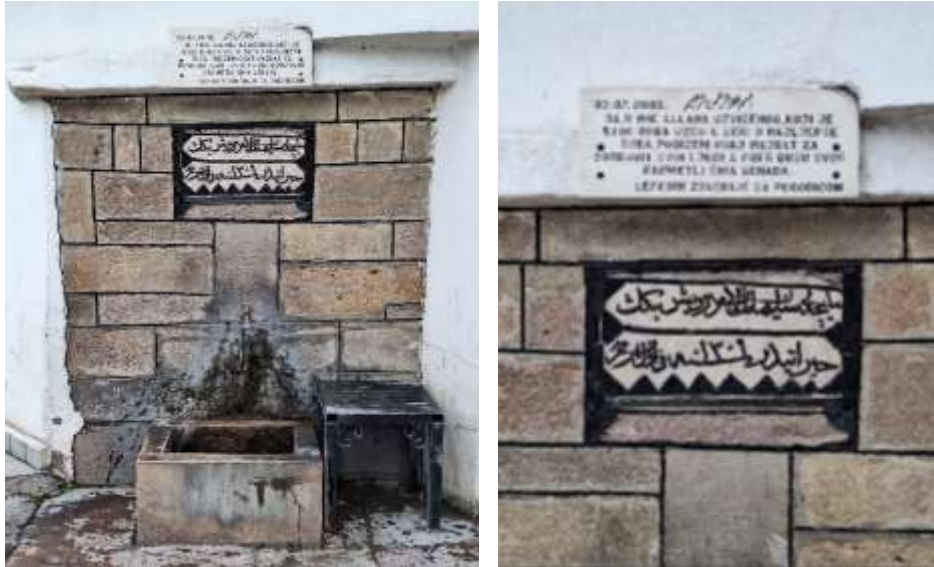
Fotoğraf 198. Novi Pazar Rüştiyesi (19. Yüzyıl), Dış Duvardaki Çeşme (1891)

Avlu duvarının dış güney tarafında günümüzde hâlen kullanılmakta olan bir çeşme yer almaktadır (Fotoğraf 198). Üzerinde bir yeni ve bir de eski iki kitabe bulunmaktadır.

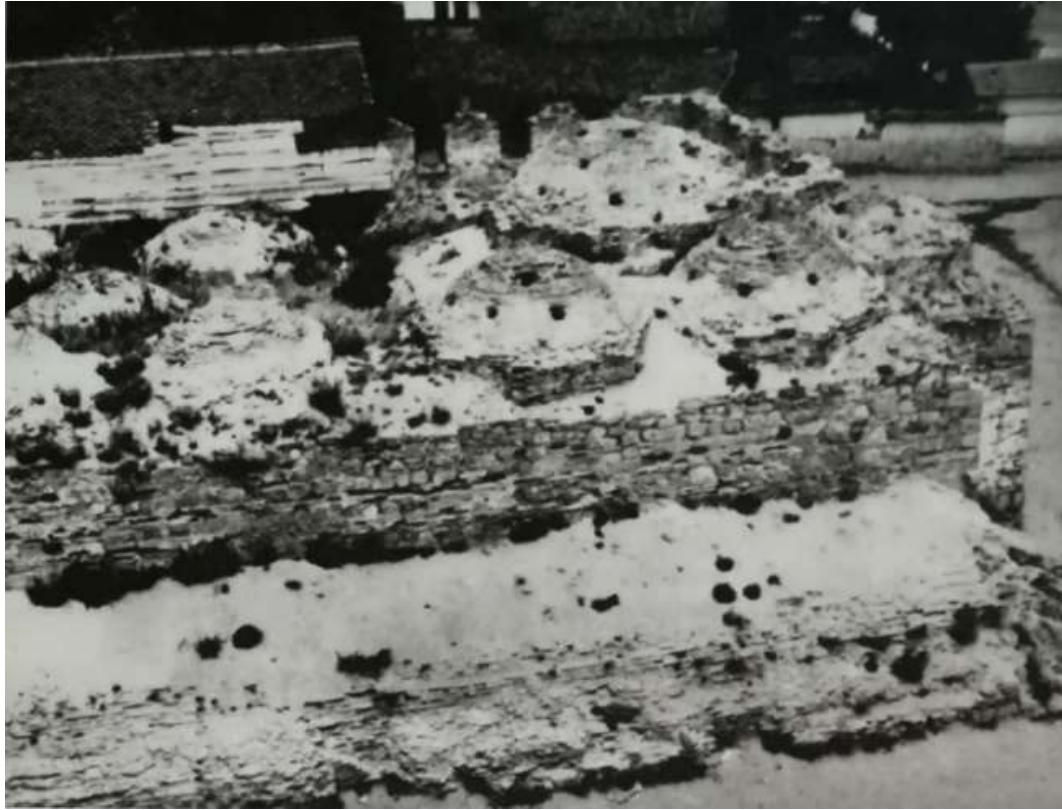
Fotoğraf 200. Gazi İsa Bey Hamamı (15. Yüzyıl), 1969 Yılından Önceki Durum

Hamam 1970'lere kadar terk edilmiş bir yapıydı (Fotoğraf 200). Hamamın çok kötü durumda olması, uzun ve sabırlı bir restorasyon çalışması nedeni oldu. 1969'dan 1975'e kadar süren çalışmaların denetimi Kraljevo'daki Kültürel Anıtları Koruma Kurumu tarafından yapıldı.

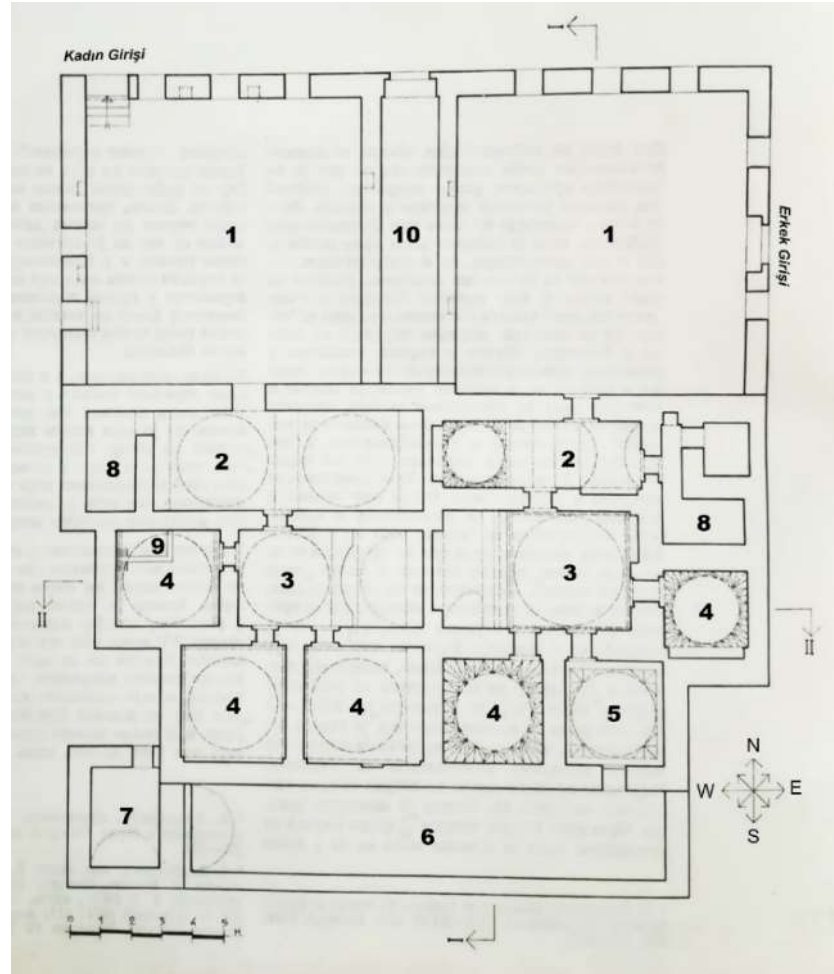
Plan 20. Gazi İsa Bey Hamamı (15. Yüzyıl), Plan

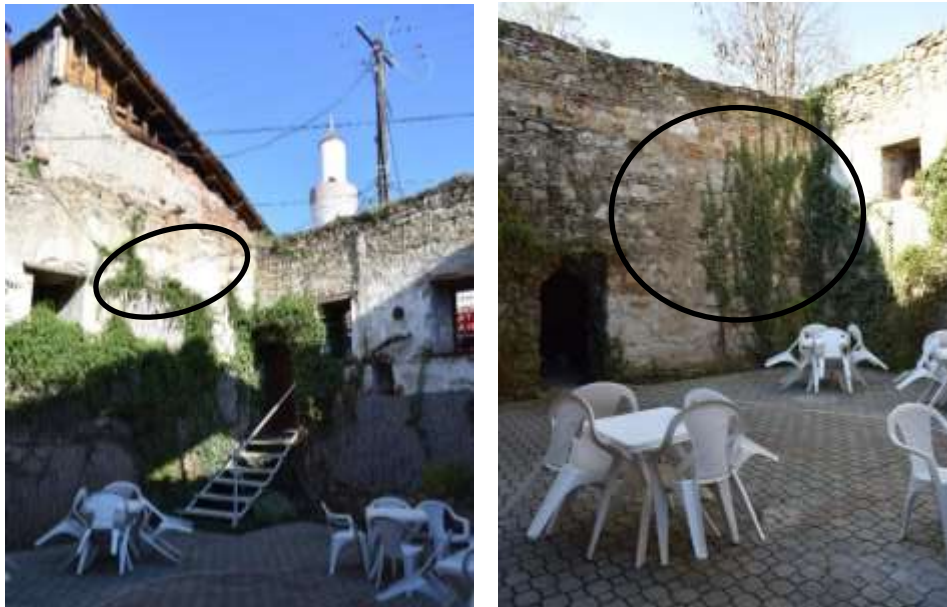
Fotoğraf 201. Gazi İsa Bey Hamamı (15. Yüzyıl), Kadın Soğukluk Kısımındaki Duvarlar

Đorđević'e göre soğukluk bölümü yapının diğer kısımlarıyla aynı zamanda inşa edilmediği için daha sonra eklenmiş olmalıdır. Ancak kesin olarak ne zaman yapıldığı bilinmemektedir. Buna kanıt olarak Gazi İsa Bey Hamamı'nın soyunmalık bölümünün günümüzde varolan duvarları gösterebilir. Hamamın daha önce inşa edilen kısmı, almaşık teknikle yapılmışken soyunmalık kısmı ise taştan yapılmıştır (Fotoğraf 201).

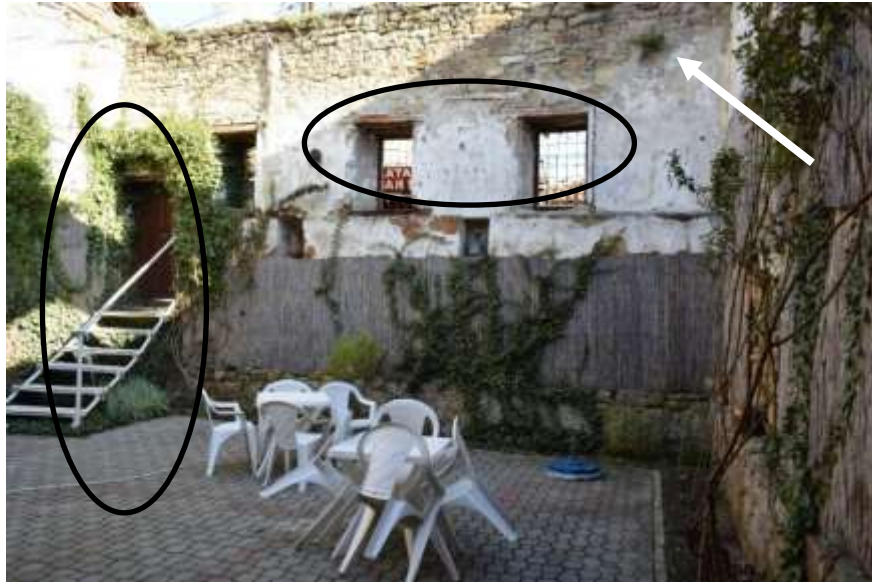
Fotoğraf 202. Gazi İsa Bey Hamamı (15. Yüzyıl), Soğukluk Kısımındaki Merdiven ve Pencereler

genelde penceresiz inşa edildiği için Gazi İsa Bey Hamamı'nın soyunmalık kısmındaki pencerelerin varlığı (Fotoğraf 202) kubbeyi imkânsız hâle getirmektedir (1975, s. 140). Soyunmalık bölümünde zemin kat ve onun içinde galeri izleri bulunmaktadır. Günümüzde de zemin katta kahvehane olarak kullanılan mekânda kahve gibi içecekler içildiği ve hamama girmek için sıra beklenildiği anlaşılmaktadır. Galeride ise soyunma odaları vardı. Soyunmalık bölümlerinin iç kısımlarında korniş girişleri ve üst kattaki nişler başka bir katın var olduğunu düşündürmektedir²⁹⁵. Bunun yanında erkekler ve kadınlara ait soyunma bölümü arasında bulunan dikdörtgen planlı koridor yer almaktadır. Koridorun işlevi ayrıca tartışılacak bir konudur.

Bunun yanında Đorđević'in düşüncesine göre günümüze çatısız gelen soyunmalık bölümü beşik çatı ile örtülmüş olmalıdır. Kadınlar bölümünün soyunmalık kısmının çatı kalıntıları bunu göstermektedir. İki nedenden dolayı kubbe örtülü olması mümkün görülmemektedir. İlk olarak soyunmalık kısmının üstünde daha önce kubbe olsaydı duvarlarında izleri mevcut olabilirdi. İkinci görüş ise kubbedeki açıklıklardan ışık alır ve bu yüzden kubbeli mekânlar

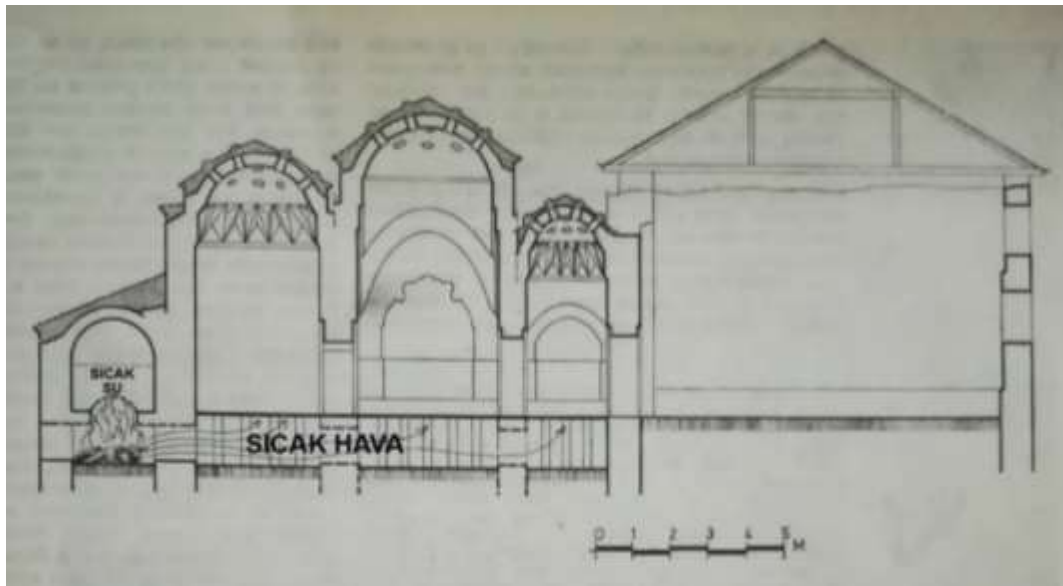
Plan 21. Gazi İsa Bey Hamamı (15. Yüzyıl), Hamam Kesiti

Tüm mekânlar, suyu ısıtan ocakla (külhan) ona bağlı olan hipokaust üzerinde yer almaktadır (Plan 21). Ilıklıktan *sıcaklık* veya *meydan* denilen bir odaya geçirilmektedir. Bu merkezî odanın özelliği, üzerinde en büyük kubbenin olmasıdır. Bu nedenle hem iç hem de dış boyutuyla dikkat çekmektedir. Bu merkezî odanın tonoz ve kubbesi, dayandıkları iki kırık kemerle ayrılmaktadır. Erkekler bölümünün ilıklık kısmının güneyinde yer alan kapıdan doğubatı doğrultusunda dikdörtgen planlı, tonozlu ve pendentif geçiş elemanı ile sıcaklık bölümüne geçilmektedir. Güney ekseninde simetrik olarak yerleşmiş kapıdan geçilen, kare planlı üzeri üçgen köşeli halvet/köşe odaları bulunmaktadır. Bu odalardan güneydoğudaki odanın güneyinde bir pencere doğubatı doğrultusunda üzeri sivri tonozlu su deposu bulunmaktadır. Kadınlar bölümünün güneybatısında sıcak su deposunun batısında kuzeydoğu doğrultusunda kareli planlı üzeri sivri tonoz örtülü soğuk su deposu bulunmaktadır. Hamamın kadın bölümünde *sıcaklık* kısmı biraz daha küçük bir kubbeye sahiptir. Bu depoya giriş kuzeydoğu kapısından sağlanmaktadır.

Sıcak su deposu olarak adlandırılan haznanın ortasında, su ısıtmak için yerleşik bir bakır kazanın varlığına dair izler bulunmaktadır. Haznadaki suyu ısıtan ve borularla hamamın her tarafına yayılan kazanın altında ateş yakılmıştır. Isı akışı, hipokaustun dışarı, havaya bağlandığı duvarlardan dikey seramik borularla sağlanmıştır. Batı bölümünün dış tarafında haznaya bağlı su deposu olarak kullanılan bir oda vardır. Burada soğuk su ile sıcak su borularla karıştırılmıştır (Đorđević, 1975, s. 142).

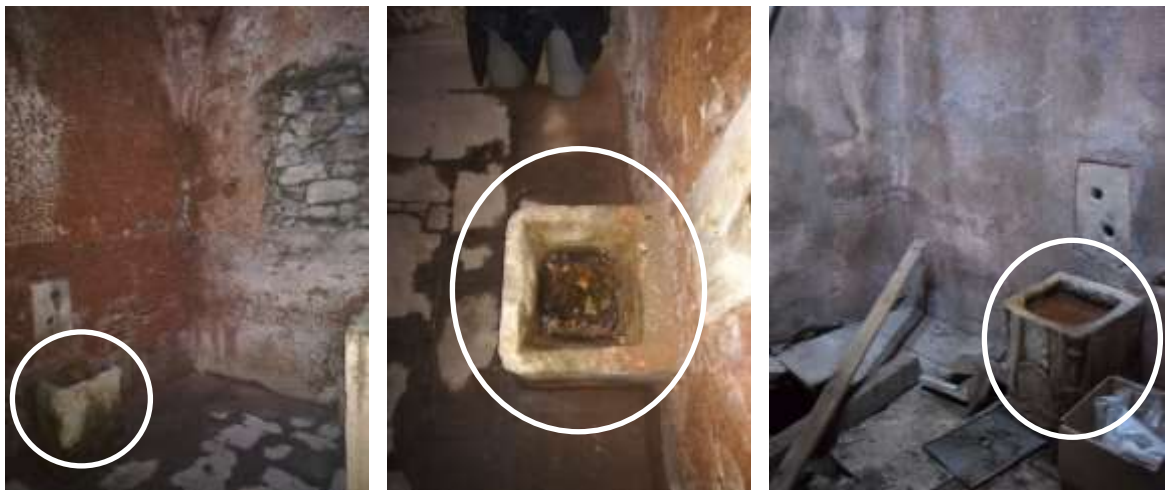
Fotoğraf 204. Gazi İsa Bey Hamamı (15. Yüzyıl), Kurnalar

Hamamdaki tüm halvetler kare temelli ve kubbelidir. Halvetlerin içinde taştan kurnalar bulunmaktadır (Fotoğraf 204). Yaklaşık 40-50 cm ölçülerinde mermer bloklardan yapılmış olan kurnalar, çeşitli plastik motiflerle süslenmiştir. Kurnalar yukarıdan oyulmuş ve iki musluktan sıcak veya soğuk su verilmiştir (Đorđević, 1975, s. 141).

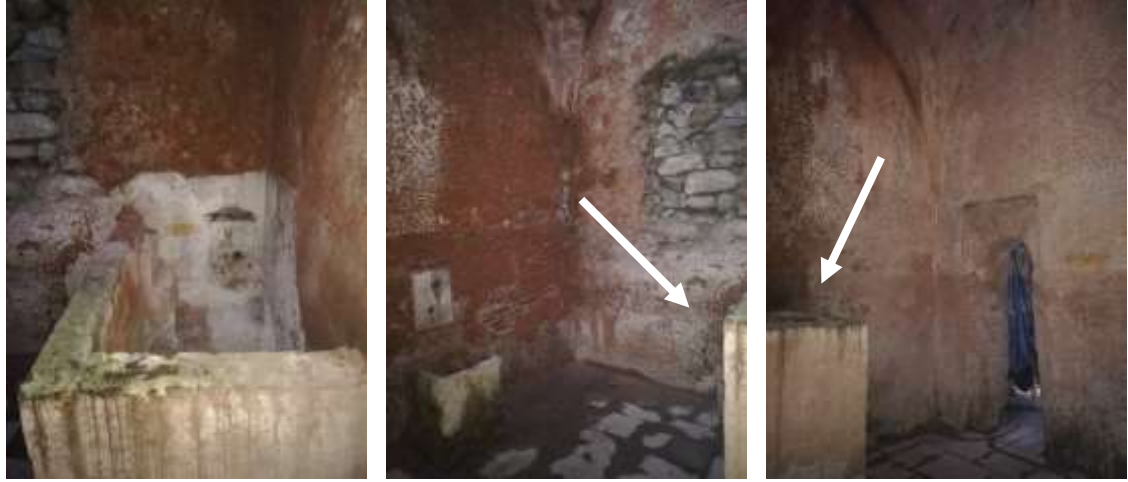
Fotoğraf 205. Gazi İsa Bey Hamamı (15. Yüzyıl), Küvet

Hamamın kadın bölümündeki halvetlerden birinde 166 x 82 cm ölçülerinde ve 1 m derinliğinde beton küvet bulunmaktadır (Fotoğraf 205). Kullanılan malzemeye göre 20.

yüzyılın başında yapıldığı söylenebilir. Müslümanların küvette yıkanma âdeti olmadığı göz önünde bulundurulursa, bu küvetin hamamda bulunma sebebi 20. yüzyılın başlarında Novi Pazar halkının alışkanlıklarının değişmesiyle alakalı olabilir.

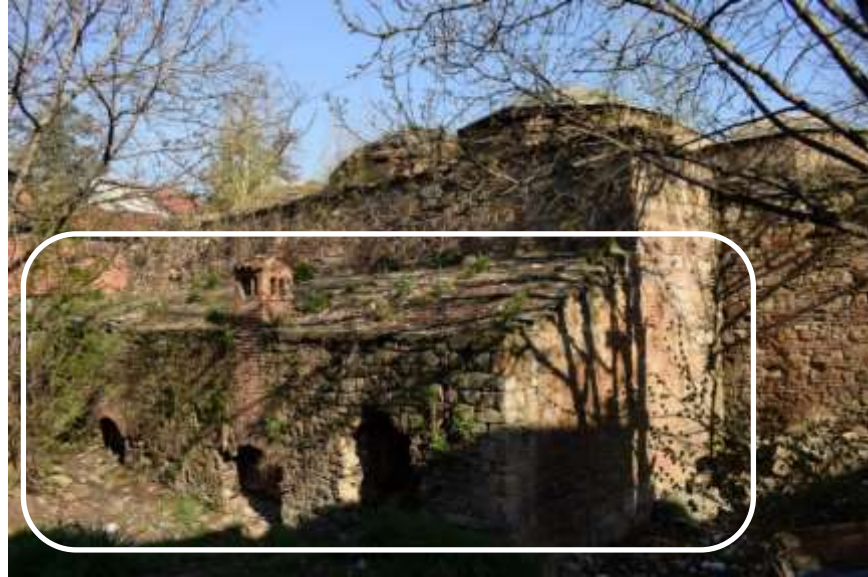
Fotoğraf 206. Gazi İsa Bey Hamamı (15. Yüzyıl), Hazna

Hamamın tüm güney tarafı boyunca, su ısıtma için dar bir oda (hazna) vardır (Fotoğraf 206). Haznanın zemini hamam zemini ile aynı seviyede olup, yarım daire tonozla örtülüdür ve yüksekliği iki metreden biraz daha yüksektir.

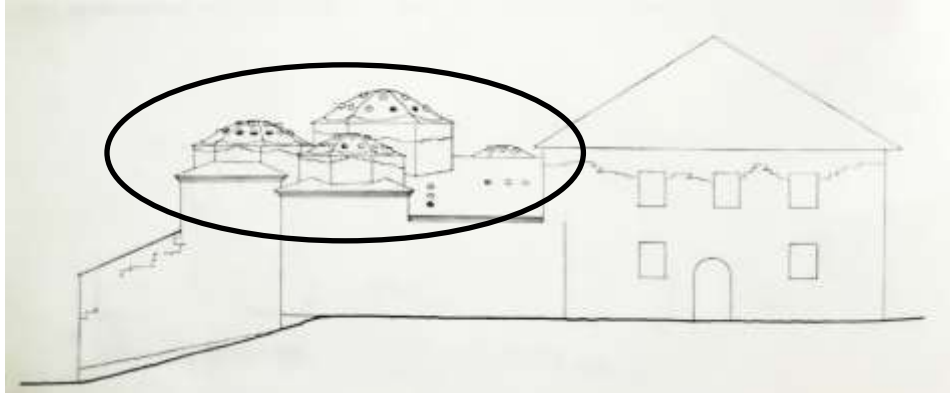
Plan 22. Gazi İsa Bey Hamamı (15. Yüzyıl), Doğu Cephe

Hamamı yapan ustalar beceriklerini en fazla kubbelerde gösterdiler. Kubbeler işlevsel unsurun yanı sıra hamama estetik bir değer de vermektedir. Kubbeler tamamen yarım küre değildir. Topun bir bölümünün şeklini almak için merkez biraz aşağı kaydırılmıştır (Plan 22). Bu inşa tarzıyla iki bitişik kubbenin ortak istinat duvarını paylaşarak birbirleriyle dengede durup kubbelerin bükülme olasılığını azaltılmakadır (Đorđević, 1975, s. 142). Klasik

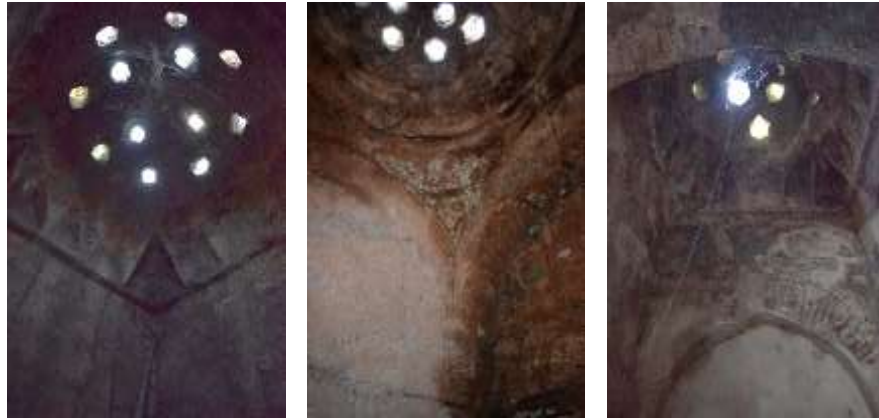
Fotoğraf 208. Gazi İsa Bey Hamamı (15. Yüzyıl), Bazı Kubbelerin İç Kısımları

pendantifli kubbeden geçişin yanı sıra hamamın erkek bölümünde 4 kubbede mukarnas²⁹⁷ geçişleri bulunmaktadır (Fotoğraf 208). Bu dört kubbenin iç kısmında kullanılan malzeme (tuğla ve harç) süsleme uygulaması sağlamıştır. Bu şekilde tonoz, kemer, niş ve aydınlatma olarak kullanılan *filgözü* denilen küçük delikler dekoratif detaylar olarak kullanılmıştır.

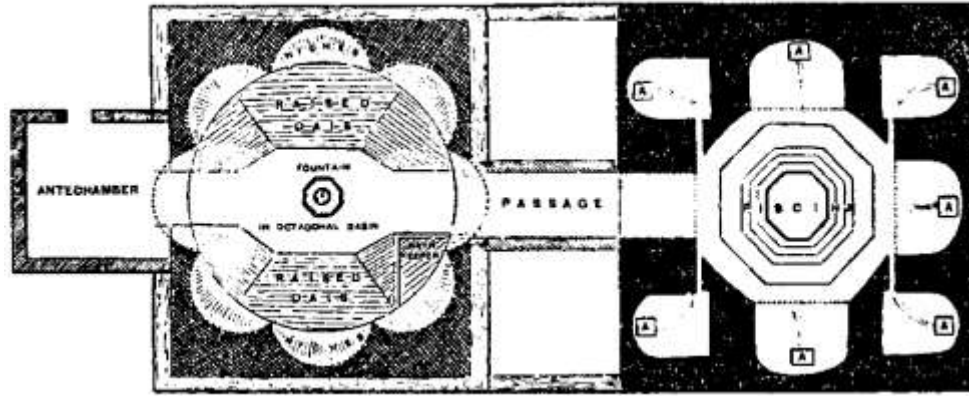
Plan 23. Novi Pazar Kaplıcası'ndaki Hamam (1593/1594), Plan

yakın, Raška Nehri'nin doğusundaki bir yan derenin kıyısında bir termal kaynak üzerine inşa edilmiş kubbeli, sekizgen tek odalı bir hamam (Plan 23) bulunduğunu söylemektedir. Bundan sonra Evans, bu yapının Üsküp ve Prizren'deki hamamlardan plan ve genel şekil konusunda farklı olduğunu belirtmiş fakat önceden var olan Bizans modellerini taklit ederek veya restorasyon yoluyla yapıldığını söylenmiştir (Evans, 1885, ss. 49-50).

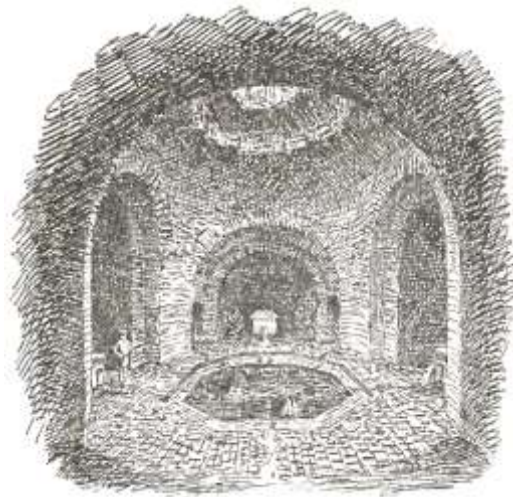
Çizim 1. Novi Pazar Kaplıcası'ndaki Hamam (1593/1594), Sıcaklık

tıraş olduklarını gördüğünü anlatmaktadır (Çizim 1). Arthur J. Evans, bu yapıyı anlatırken antik hamamlarla benzerlik kurmaya çalıştı³⁰⁸. Merkezî havuzun her iki yanına ve arkasındaki apsise, birbirine benzeyen üç girintideki sunak şeklindeki çeşmeden çıkan soğuk su jetleri ile ılık bir sıcaklığa getirilirken iç mekâna haç biçiminde bir hat verdiğini söylemektedir. Evans, piscina olarak adlandırdığı merkezî havuzun, etrafındaki duvarlar gibi uzun dar tuğlalardan inşa edildiğini ve yukarıdaki kubbeli tonozun, belli bir dönemde harap bir duruma düştüğünü ve biraz kaba bir şekilde restore edilirken üst kısmı ahşap işçiliği ile dışarı çıkarıldığını tespit etmektedir. Sonuçta Roma karakterinin dar tuğla işçiliği belirgin bir şekilde algılanabilir diye söylemektedir.

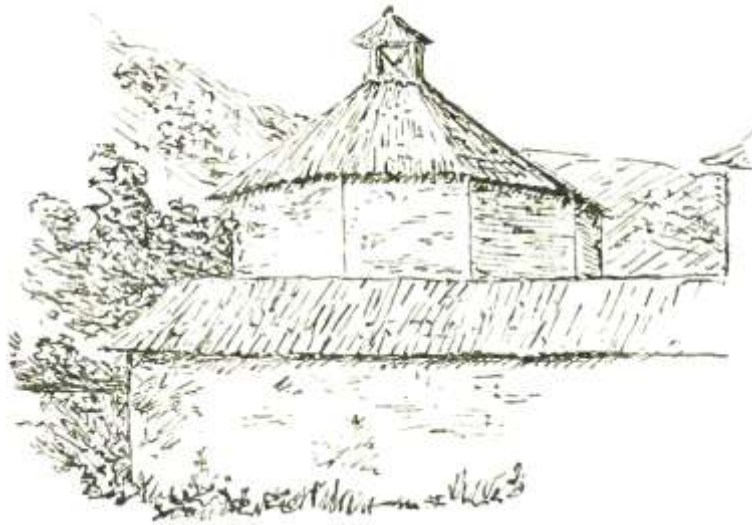
Çizim 2. Novi Pazar Kaplıcası'ndaki Hamam (1593/1594), Dış Görüntü

İçeri kısmı anlatıktan sonra Arthur Evans, kısaca hamamın dış görüntüsünü betimlemektedir (Çizim 2). Şöyle anlatıyor: "Piscina üzerindeki kubbeli tonoz, dıştan yapının alt dörtgen bölümünün çatısının üzerinde yükselen alçak sekizgen bir kule içinde yer almakta ve iç kubbesini gizleyen eğimli bir çatı ile örtülmektedir". Bundan sonra Novi Pazar Kaplıcası'ndaki hamamın dördüncü, beşinci ve altıncı yüzyıla ait erken Hristiyan vaftizhanelerinin karakteristik özelliklerinin Novara, Ravenna, Aquileja ve başka yerlerde görülebileceğini söylemektedir (Evans, 1885, s. 52).

Ippen'in hamamla ilgili anlatıklarından, 19. yüzyılın sonunda bu yapı üzerinde yapılmış değişiklikleri öğrenilmektedir. Evans, hamamın sıcak su havuzunun üzerindeki örtüyü çizimiyle göstermiş ve birkaç yıl sonra Ippen, hamamın yenilendiğine ve yeni bir çatıya sahip olduğuna tanık olmuştur. Bugün mevcut çatı konstrüksiyonunun o döneme ait olması mümkündür. Ippen, Novi Pazar Kaplıcası'ndaki hamamın Roma yapısının temellerin üzerinde yapıldığını, yanındaki diğer hamamın kalıntılarıyla kanıtlamaya çalışmaktadır. Yukarıda bahsedildiği gibi 1980'lerde bu alanda yapılan arkeolojik araştırmalar onu doğrulamaktadır. Sonuç olarak Ippen'in maden sularının yakındaki dereye aktığı yorumu, Novi Pazar Kaplıcası'nda şifalı su kaynaklarının bol olduğu bugünlerde doğrulanabilir.
