**OSMANLI DÖNEMİ NOVI PAZAR'DA
İMAR FAALİYETLERİ**

Zehra ŠKRIJELJ

Doktora Tezi

Ankara, 2024

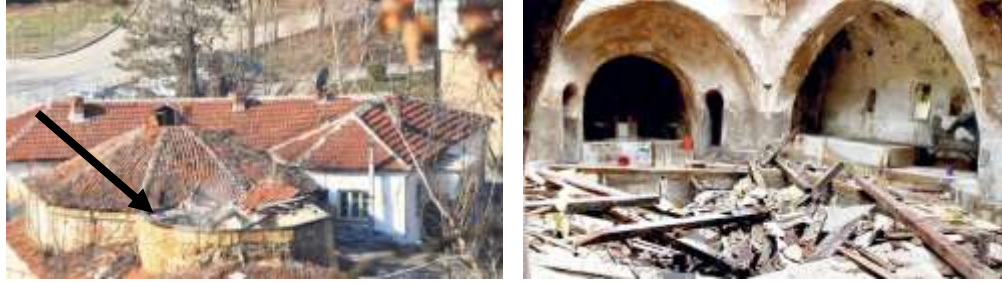
Fotoğraf 213. Novi Pazar Kaplıcası'ndaki Hamam (1593/1594), 2010'da Düşen Çatı

Bu süre içerisinde hamam bakımsız kaldı ve 2010 yılında sıcak havuzunun üstündeki çatı örtüsü düştükten sonra (Fotoğraf 213) 2015'e kadar devamlı zarar gördü. 2014 yılında Sırbistan'daki İslam Topluluğu, hamamı vakıf olarak sahipliğine alınca 2015'te Kraljevo'daki Kültürel Varlıkları Koruma Kurulunun talimatlarına göre yenilenmesini destekledi (Grujović Brković, Aleksić Čevrljaković, 2016, s. 66). 2016'da Novi Pazar Kaplıcası'ndaki hamam yeniden açıldı ve bugün kullanılmaktadır.

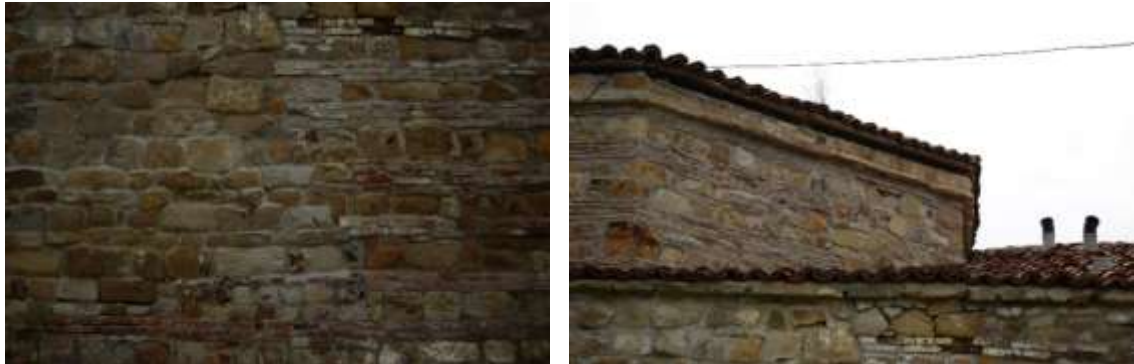
Fotoğraf 214. Novi Pazar Kaplıcası'ndaki Hamam (1593/1594), Dış Duvar ve Kasnak

üzerinde farklı boyutlarda sekizgen kasnaklı iki kubbe yer almaktadır (Andrejević, 1969, s. 206). Tüm cepheler, bir çatı kornişi ile basit tuğla-taş almaşık tekniğiyle inşa edilmiştir (Fotoğraf 214).

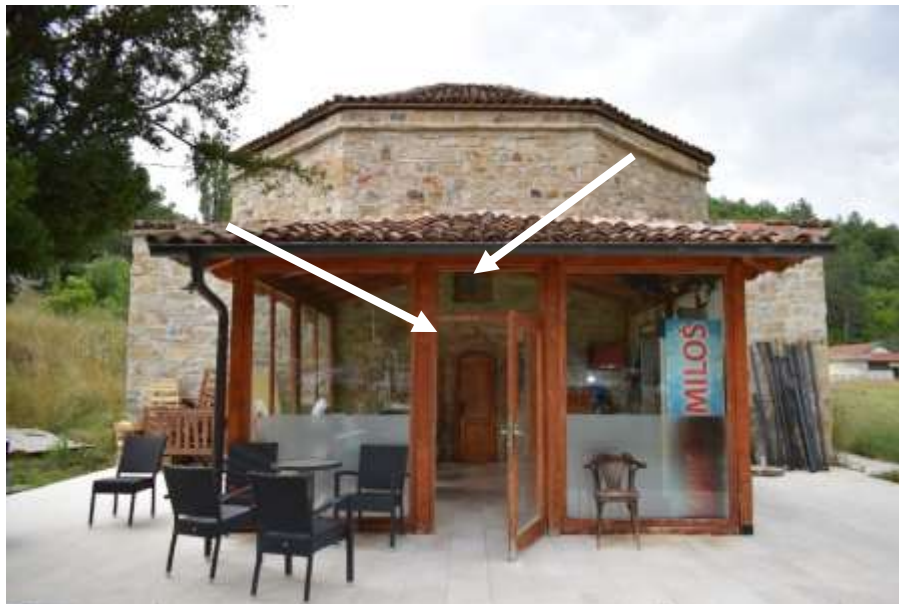
Fotoğraf 215. Novi Pazar Kaplıcası'ndaki Hamam (1593/1594), Ana Cephe

Hamamın ana girişi kuzey-batısında bulunmaktadır. Bu cephe, eklenen yapısından dolayı uzun süre görünmemektedir. Bugün hamamın en görkemli ana cephesinin ortasında cam kapalı bir sundurmadan sonra dikdörtgen bordürlü basık kemerli giriş kapısı bulunmaktadır (Fotoğraf 215). Kapının üst ekseninde bir pencere, üst batısında ise hamamın kitabesi yer almaktadır.

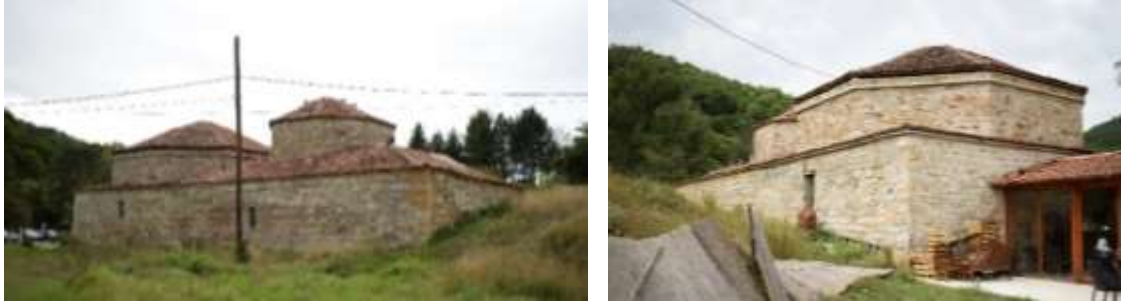
*Fotoğraf 216. Novi Pazar Kaplıcası'ndaki Hamam (1593/1594),
Güney-batı ve Güney-doğu Cephe (Sol) ve Kuzey-doğu Cephe (Sağ)*

Eğimli bir arazide bulunduğu için hamamın diğer cephelerinin pencere sayısı farklıdır (Fotoğraf 216). Şöyle ki güney-batı cephede iki, kuzey-doğu cephede bir pencere bulunurken güney-doğu tarafı penceresizdir.

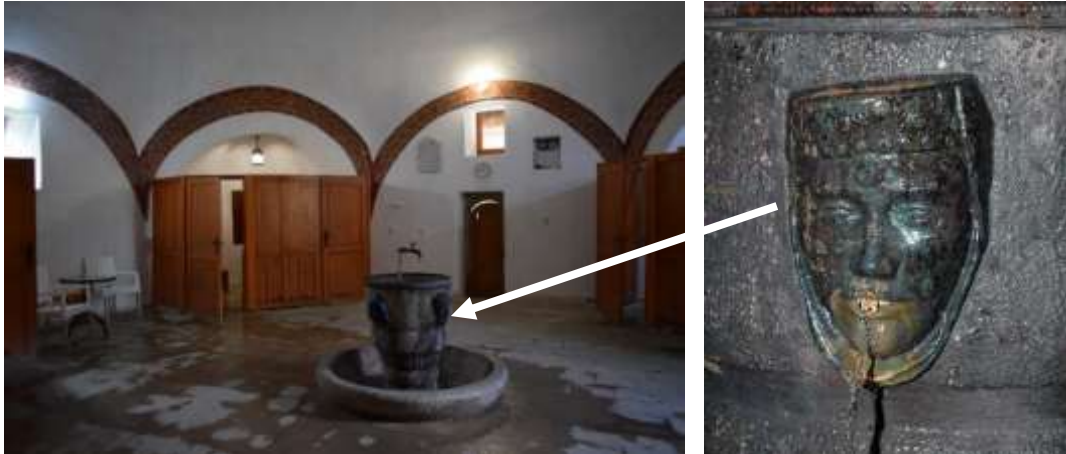
Fotoğraf 217. Novi Pazar Kaplıcası'ndaki Hamam (1593/1594), Soyunma Bölümü ve Şadırvanda Detay

İç mekânı bir duvarla iki kısma bölünmüştür: soyunma bölümü ve hamam alanı. Kare planlı soyunma bölümünün her köşesinde kubbeli tonozlu bir ahşapla kapalı soyunma alanı yer almaktadır (Fotoğraf 217). Bölümün kubbeli tonozlu kuzey-doğu ve güney-batı duvarında dikdörtgen pencere vardır. Bu alanın ortasında bulunan değişik bir şadırvanın yüzeyinde düzenli aralıklarla tasarlanmış kadın ve üç farklı erkek yüzü rölyefi yer almaktadır. Son restorasyondan önce bu insan rölyeflerinin ağızından su akarken bugün ise üst havuzunda çeşme kullanılmaktadır.

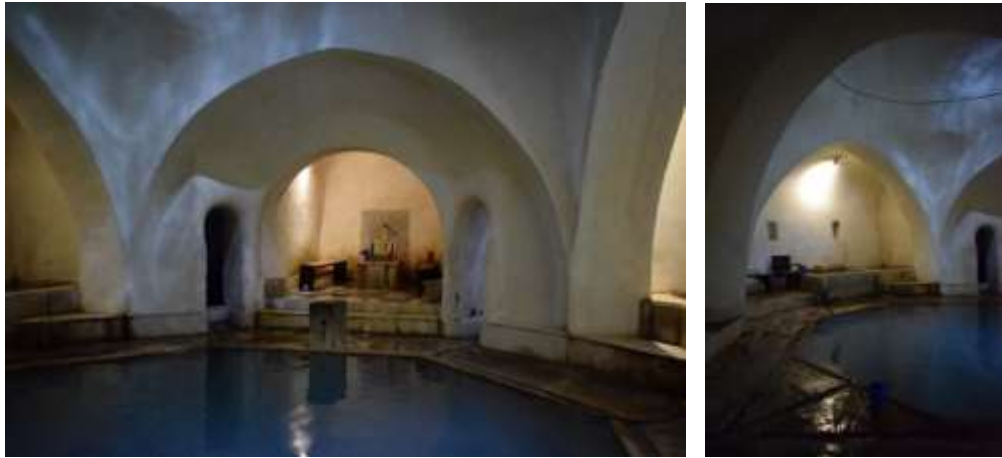
Fotoğraf 218. Novi Pazar Kaplıcası'ndaki Hamam (1593/1594), Sıcaklık Bölümü

Büyük kubbeye sahip olan soyunma bölümünün giriş kapısının karşısındaki güneydoğu duvarında hamam sıcaklığına (Fotoğraf 218) girilen yarım daire kemerli dar bir geçiş bulunmaktadır. Sıcaklık bölümünün planında haç biçimi tespit edilmektedir. Bölümün merkezinde üzerinde bir kubbe yükselir ve altında oldukça büyük, 1,5 m derinliğinde sekizgen şekilli havuzda bir doğal sülfür su kaynağı bulunmaktadır. Haçın kollarında üç kubbeli tonozlu eyvanda mermer kurnalar yer almaktadır. Aralarında, ziyaretçilerin sıcak ve sülfür sulu havuza girmeden önce yıkanması için sıcaklığın köşelerine dört halvet yerleştirilmiştir (Andrejević, 1969, s. 206).

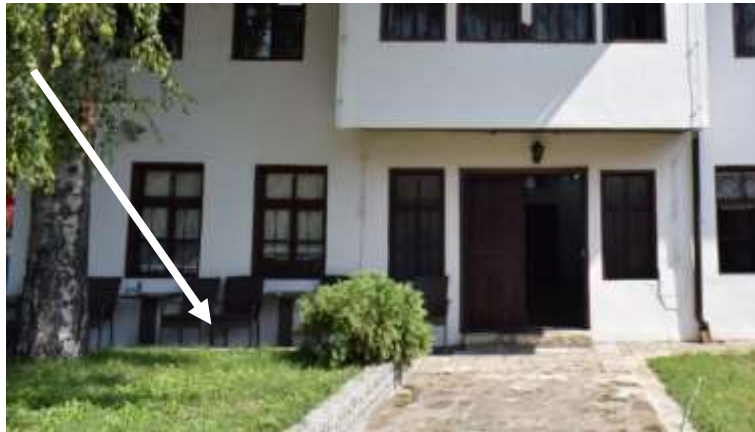
Fotoğraf 220. Yeni Hamam (16-17. Yüzyıl), Müzenin Önündeki Kazı Alanı

Müze bahçesindeki giriş yolu ile batı duvarı arasında araştırılan kazı alanında (Fotoğraf 220) bir borunun kalıntıları ile beton bir oluk bulundu. Müze binasına giden giriş yolunun altında, büyük nehir çakıllarından yapılmış eski bir yolun kalıntıları vardı (Premović Aleksić, 2004, s. 373).

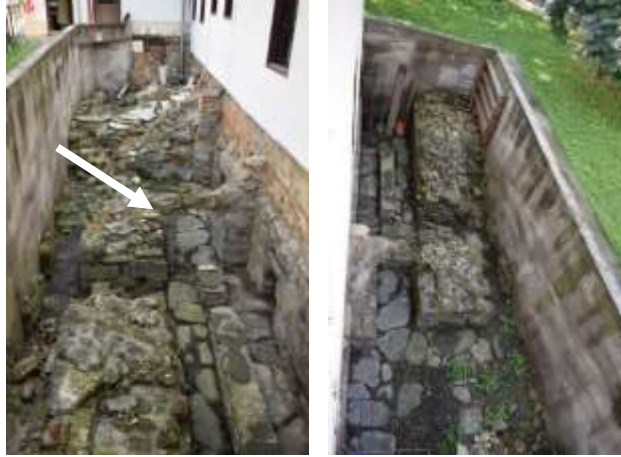
Fotoğraf 221. Yeni Hamam (16-17. Yüzyıl), Müzenin Batı Duvarındaki Kazı Alanı

Müzenin batı duvarının yanında, bir toprak tabakasının altında hamamın varlığı tespit edilmiştir. Bu kısımda gerçekleştirilen kazıda mermer döşeli hamam odalarından birinin kalıntısı ortaya çıktı (Fotoğraf 221). Kuzey duvarında bulunan bu odanın girişinin eşliğini

oluşturan mermer parçası da bulundu. Giriş bölümünün genişletilmesinden sonra daha kuzeye doğru devam ederek müzenin ek binasının altında uzanan bu hamamın eski soyunma veya soğukluk kısmı yer almaktadır (Premović Aleksić, 2004, ss. 373-374). Dolayısıyla ortaya çıkan odanın, sıcaklık bölümü olma ihtimali yüksektir.

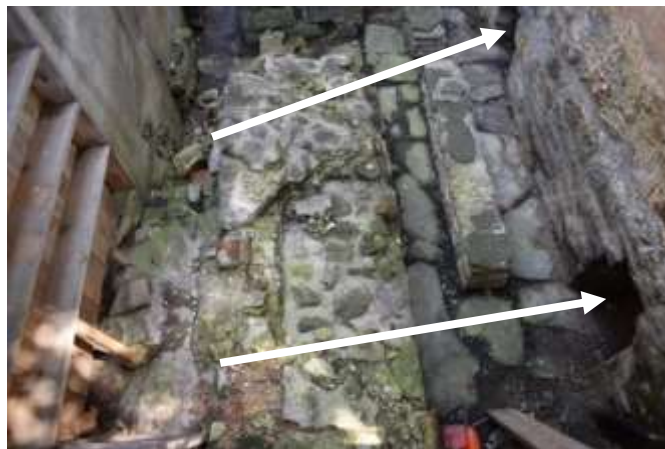
Bulunan odanın altında, su ısıtma sisteminin büyük duvar sütunları vardır. Oldukça düzenli sıralanmış taş sütunları, kireç harcı ile bağlanmıştır (Premović Aleksić, 2004, ss. 373-374). Isınma sisteminin kısımları taş döşeli ve tüm yüzeyleri kalın bir kül tabakasıyla kaplıydı. Isınma sisteminin alt bölgesinde, duvarda yer alan ve hamamın duvarlarında girinti yapan üç cehennemlik bulundu (Fotoğraf 222). Bunların altında kalın bir katran tabakası vardı.

Fotoğraf 222. Yeni Hamam (16-17. Yüzyıl), Isınma Sisteminin Cehennemlik Kalıntıları

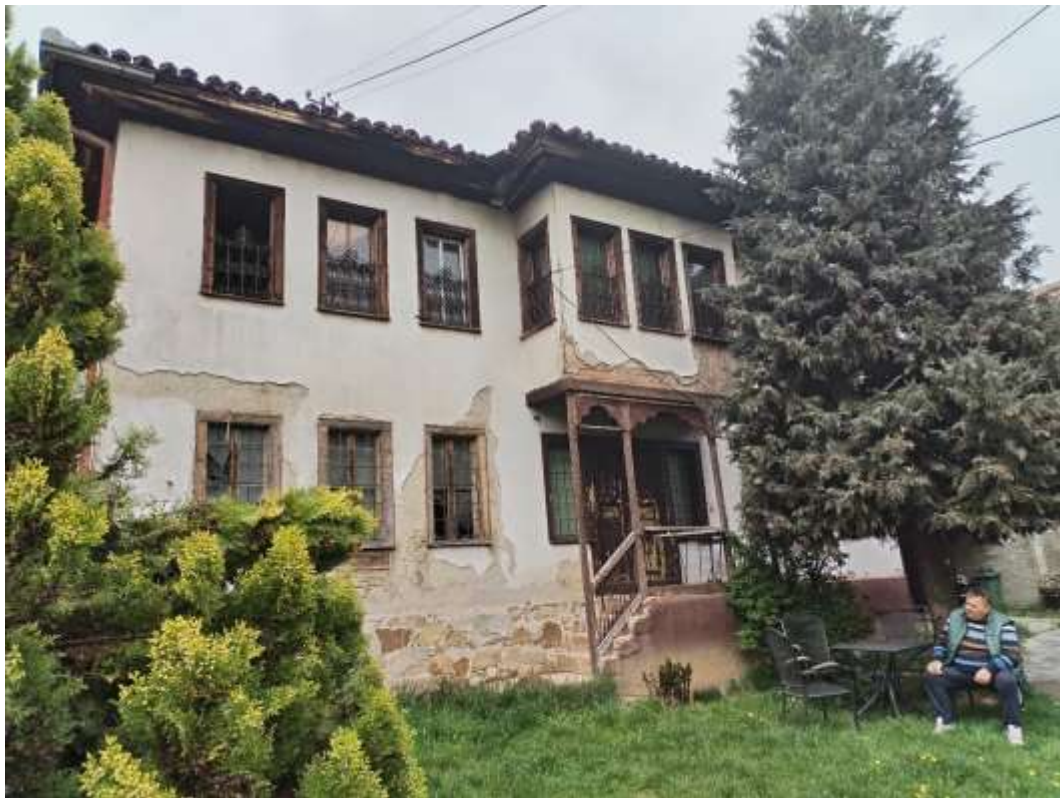
Bugün Novi Pazar'daki Raška Nehri'nin güney kıyısında korunan tek geleneksel konak Bajraktarević ailesinin konağıdır (Fotoğraf 223). Eski İstanbul Yolu üzerinde, Novi Pazar Çarşısı yakınında bulunan yapı, bugün 1. maj Caddesi'nde 138 no'lu adreste (Harita 15, numara 26) yer almaktadır. Eski Çarşı'nın kendine özgü mimarisinin giderek kaybolmasıyla yakın çevresindeki konut yapılarının karakteri de kaybolmaya başlamıştır. Bu nedenle bu konutun Novi Pazar halkının Osmanlı Dönemi yaşam tarzına tanıklık eden az sayıda korunmuş örnekten biri olduğu düşünülebilir.

Fotoğraf 223. Barjaktarević Konağı (1900)

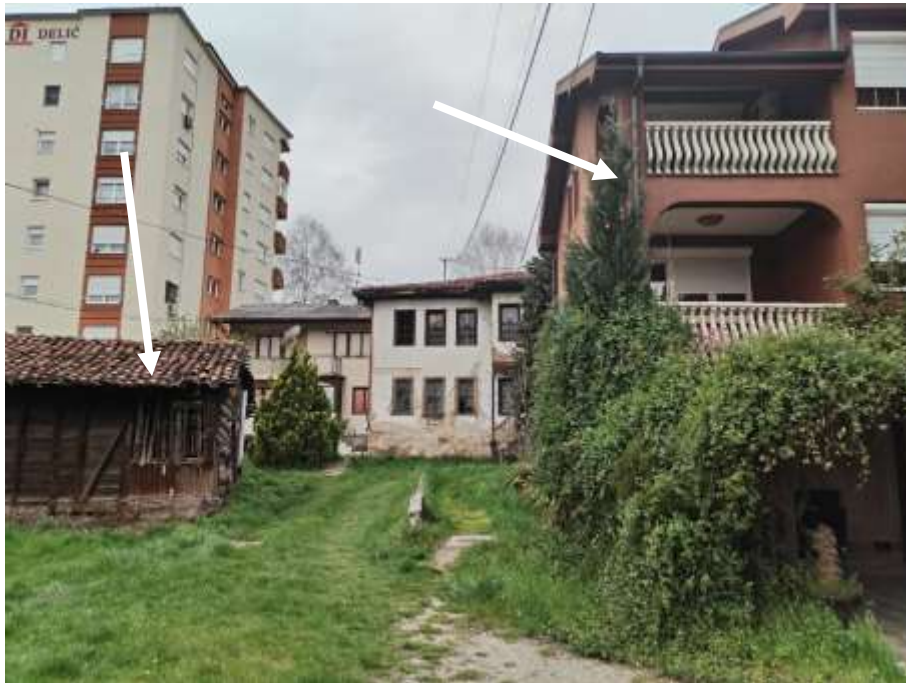
Bajraktarević ailesine göre 22 dönüm arazide eskiden iki kapılı duvarla ayrılmış aşağı ve yukarı avlu vardı. 1. maj Caddesine bakan aşağı avluda 4 konaklama yeri (Sırp. salaş), inekler için 5 ahır, tahıl için bir tahıl ambarı ve balkabağı, kürk, patates ve mısırın ayrıştırılması için bir deposu vardı. Yukarı avluda özel hayatı sokaktan uzak tutmak için Bajraktarević konağı yer almaktaydı. Bugün birleşmiş bu avlunun kuzey doğusunda yeni bir ev, güneydoğusunda ise eski ahır ile boş arazi bulunmaktadır (Fotoğraf 224).

Fotoğraf 224. Barjaktarević Konağı (1900), Eski Aşağı Avludaki Ahır (Sol) ve Yeni Ev (Sağ)

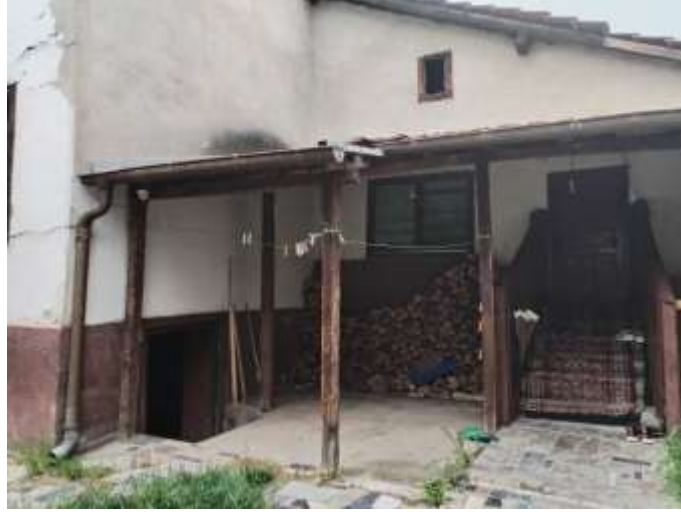
Yukarı avlunun orta kısmında eski Barjaktarević konağı yer almaktadır. Eski evin güney duvarına yeni tarihli bir yapı yaslanmaktadır. Kuzey tarafında ise Barjaktarević ailesinin bugün yaşadığı yapının bir kısmı onunla bitişik hâlinde durmaktadır (Fotoğraf 225).

Fotoğraf 225. Barjaktarević Konağı (1900), Kuzeydeki Bölüm

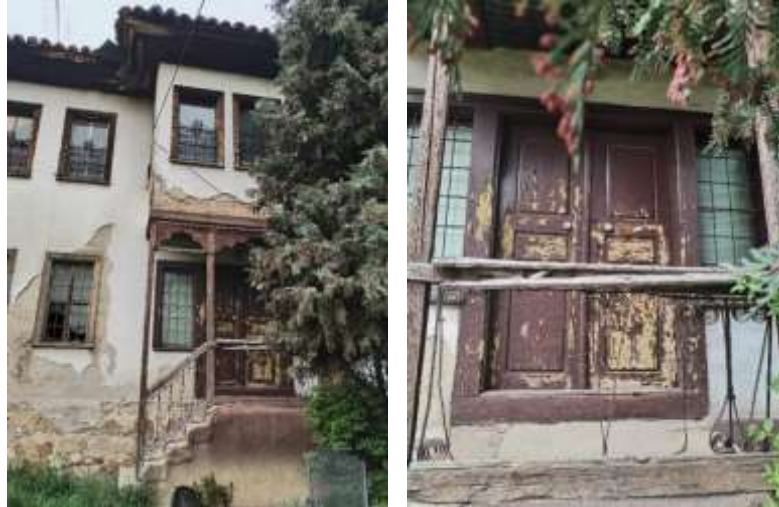
Konağın güney tarafında dikey eksene yerleştirilmiş 5 basamakla yükseltilmiş çift kanatlı kapı ve ferforje çitli konağın girişi bulunmaktadır. Ahşap direklerin oyulmuş üst kısımlarıyla çit, orta üst kısımdan çıkıntı yapan cumbaya destek sağlamaktadır (Fotoğraf 226).

Fotoğraf 226. Barjaktarević Konağı (1900), Doğudaki Ana Cephe ve Giriş Kapısı

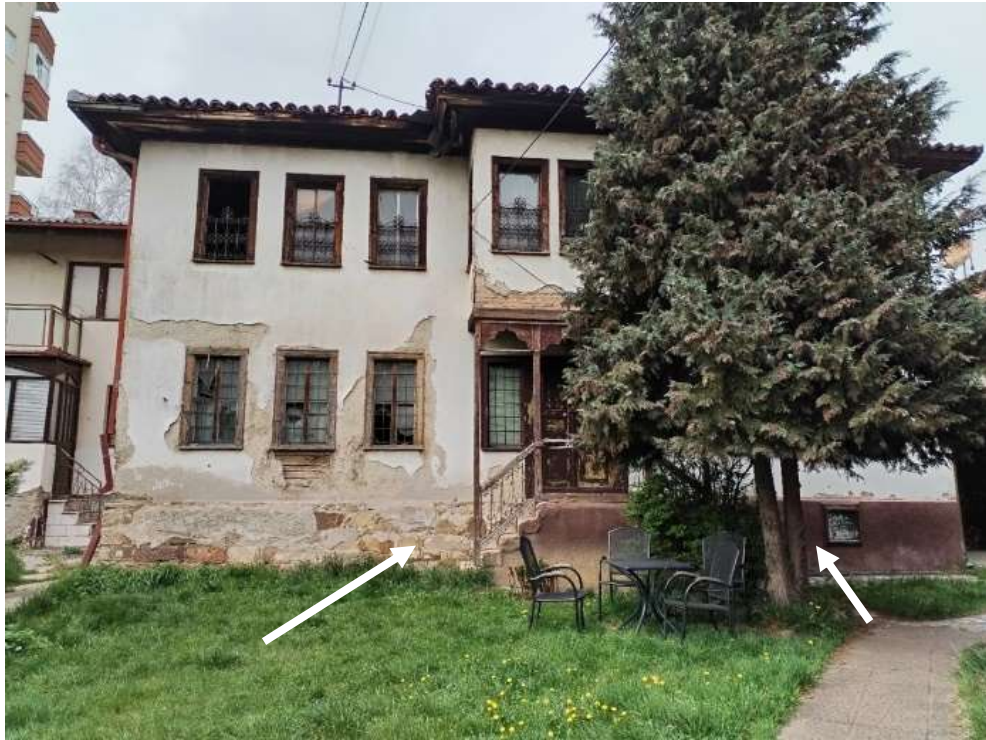
Ana cephenin alt katı güney ve kuzey tarafından farklılık göstermektedir. Cephenin güney tarafında görünen taş kısım, eski konak inşa yönteminde sık kullanılmış taş temelin devamıdır ve buranın orijinal olduğu düşünülmektedir. Cephenin kuzey tarafında ise alt kısımda bodrum katını aydınlatan küçük iki pencere bulunmaktadır. Bu cephenin bu kısmı, muhtemelen profesyonel destek olmadan yeni modern malzemelerle işlenmiş olduğunu göstermektedir (Fotoğraf 227).

Fotoğraf 227. Barjaktarević Konağı (1900), Ana Cephe'deki Aşağı Kısımın Farklılığı

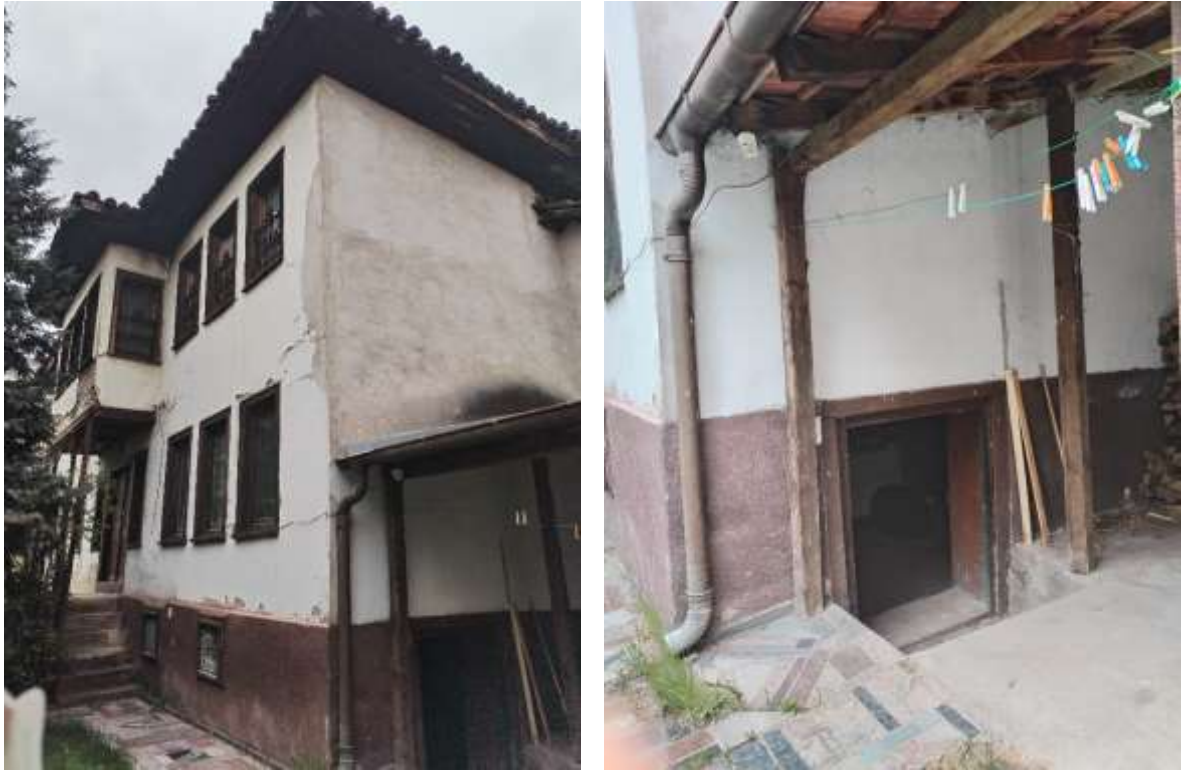
Güney ve kuzey cepheleri benzer şekilde düzenlenmiştir. Bu iki cepheye diğer yapılar yaslandığı için az pencere bulunmaktadır. Güney tarafta yeni tarihli bir ev, kuzey taraftaki zamanla değiştirilen ek bina ise büyük olasılıkla konakla aynı dönemde inşa edilmiştir. Konağın bakıma muhtaç hâle gelmesi ve konağın yeniden inşa edilmesinin maddi imkânsızlığı nedeniyle ailenin bir kısmı artık bu eskiden mutfak ve kiler olarak kullanılan ek binada yaşamaktadır. Eğimli çatıya sahip eklenen bina üst kata kadar uzanmaktadır. Eklenen yapının doğu tarafında ahşap merdivenle yükseltilmiş bir giriş ve bir pencere önünde ahşap sütunlarla desteklenen uzun bir sundurma bulunmaktadır. Konağın kuzey cephesine yaslanan ek binanın doğusundaki sundurmanın üzerinde küçük bir pencere yer almaktadır (Fotoğraf 225). Bu cephenin önünde konağın kuzey cephenin alt kısmında bodrum katına ahşap söveli alçak bir giriş vardır (Fotoğraf 229).

Fotoğraf 229. Barjaktarević Konağı (1900), Kuzey Cephe ve Bodrum Girişi

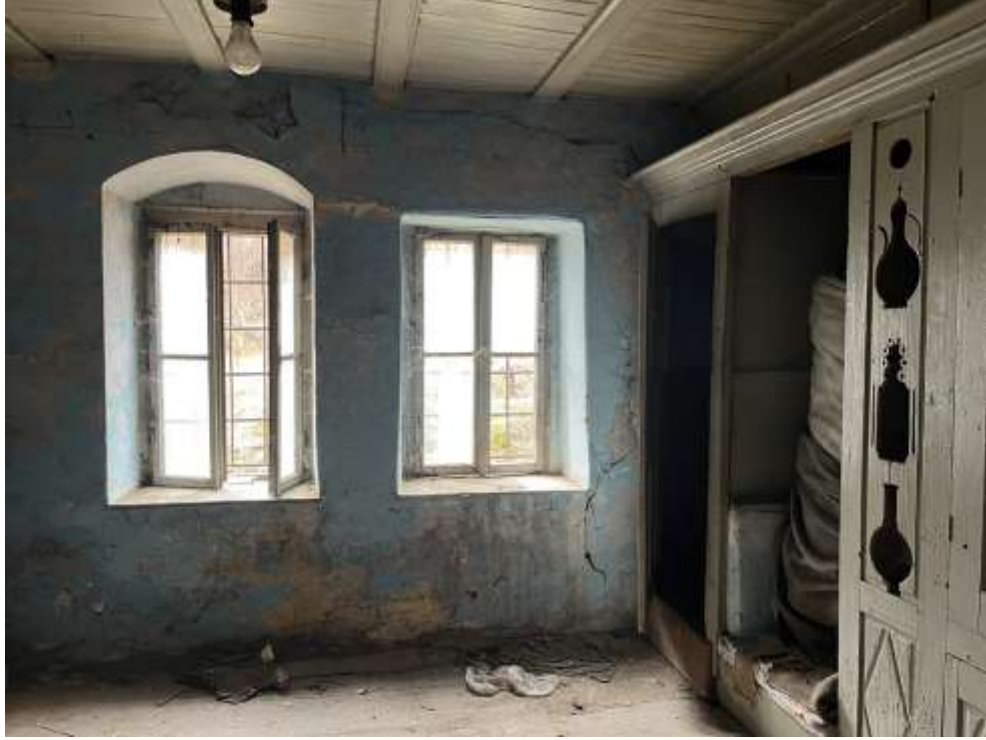
duvarlar ve pencerelerin sövelerinde yaklaşık 80 cm geniş derinliği vardır. Aynı zamanda duvarların genişliği alt katta iyi izolasyon sağladığından dolayı aile hayatının geçirme yeri oldu. Üst kat ise daha fazla misafirler için kullanılmıştır.

Fotoğraf 230. Barjaktarević Konağı (1900), Alt Kattaki Oda

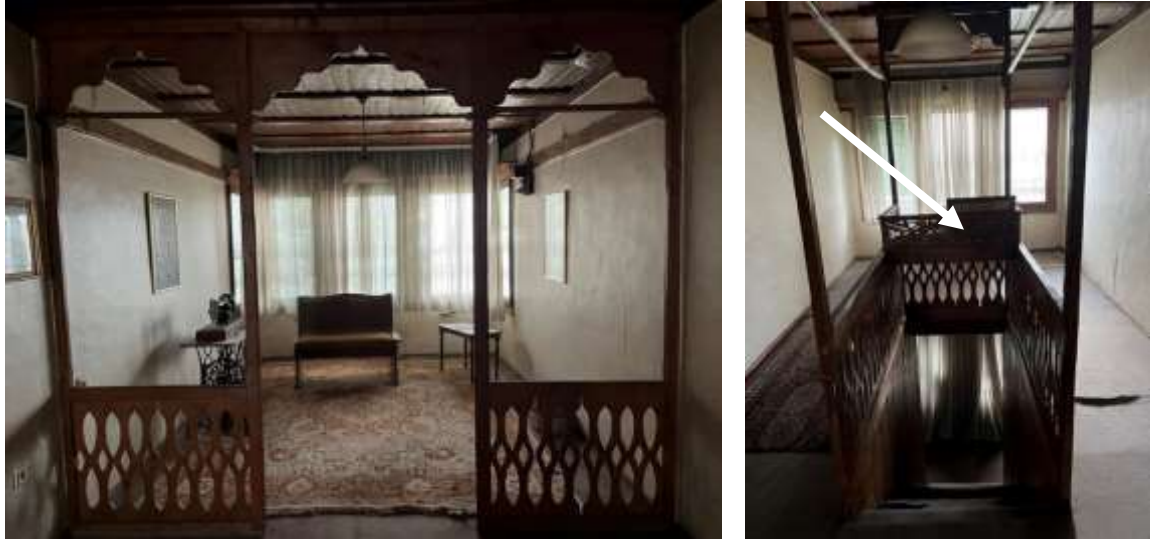
kemerlerle bağlanan sütunlarla özenle oyulmuş ahşap bir çitle çevrilmesi olmuştur (Fotoğraf 231).

Fotoğraf 231. Barjaktarević Konağı (1900), Divanhanedeki Büyük (Sol) ve Küçük (Sağ) Köşe

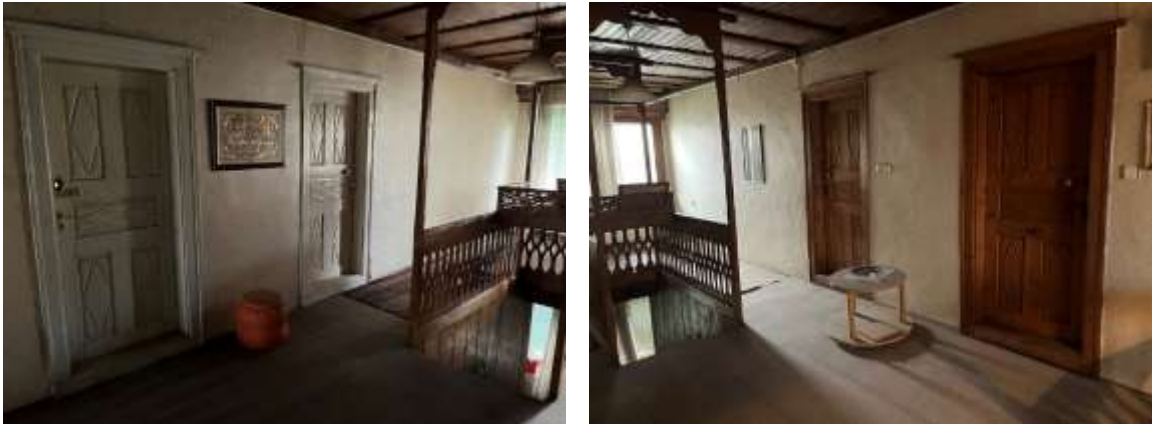
Alt katta ve üst katta olduğu gibi divanhanenin her iki yanında sıra hâlinde dizilmiş 2 oda bulunmaktadır. Yüksek eşikli geometrik oyma detaylarına sahip olan oda kapılarından güney taraftaki boyanmış, kuzey taraftaki ise orijinal ahşap rengini korumuştur (Fotoğraf 232).

Fotoğraf 232. Barjaktarević Konağı (1900), Üst Kattaki Oda Kapıları

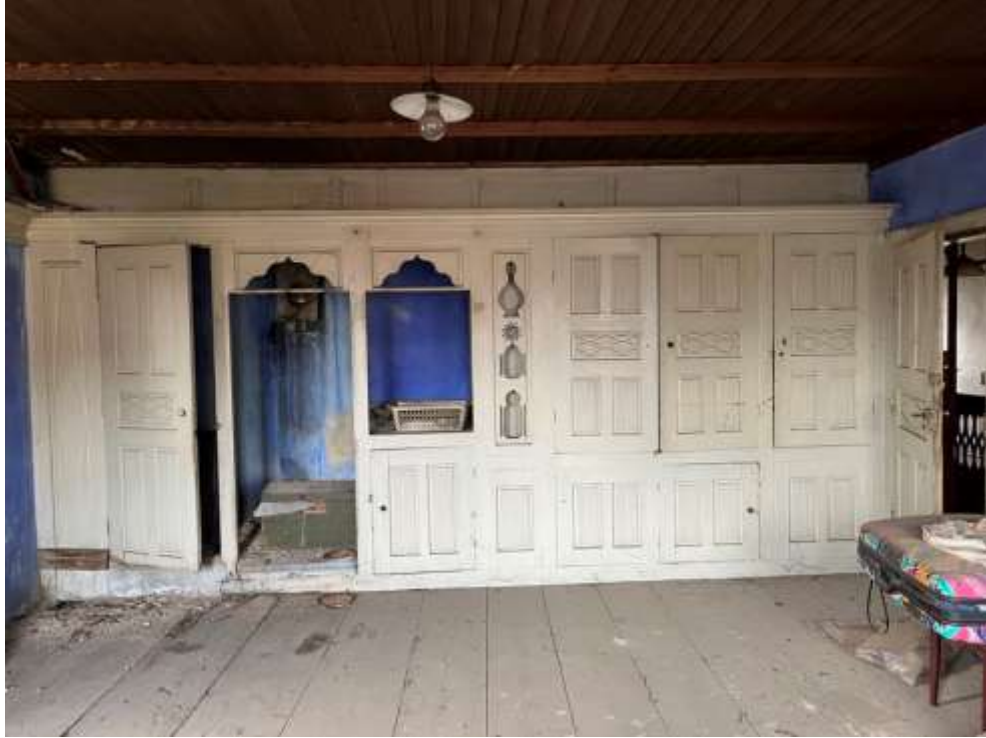
Üst katın güneyindeki iki odanın bir duvarında doğram bulunmaktadır. Büyük ihtimalle konaktaki bütün doğramlı odalarda aynı düzeni vardı. Açıklıklardaki dilimli kemerlerde amacına göre tasarlanan geometrik şekiller hâkimdir. Doğramanın tasarımında gusülhane

kapısı, fırının kullanım kalıntılarını, rafı, terece, döşeklik ve dolabın bölümünününden olduğunu göstermektedir. Kapıların ve işlenmiş açıklıkların bulunduğu kısmın üstünde çerçevenin tamamı boyunca genellikle geleneksel ev eşyalarını dekorasyon için kullanılmaktaydı (Fotoğraf 233).

Fotoğraf 233. Barjaktarević Konağı (1900), Üst Kattaki Oda

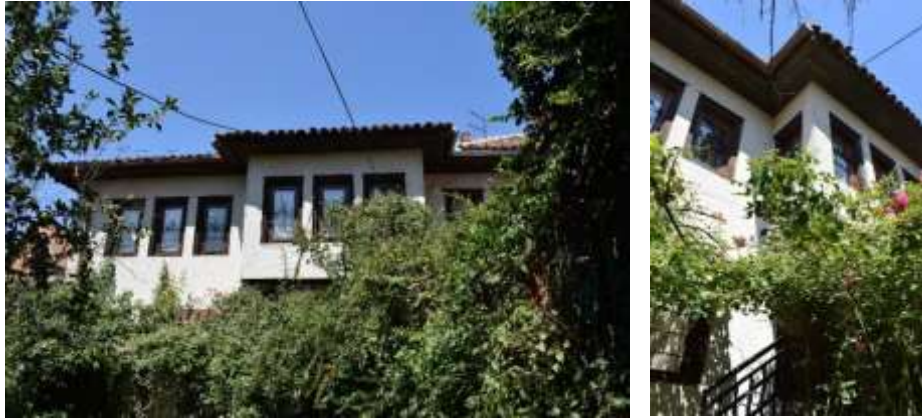
Orijinal görünümünü büyük ölçüde koruyan konutlardan biri Novi Pazar'daki Sarajevska Caddesi 108 no'lu adreste yer alan (Harita 15, numara 27) Gicić ailesine³¹⁸ ait konaktır (Fotoğraf 234). Doğu-batı doğrultusunda yer alan konağın yapılma tarihine dair yazılı bir kaynak bulunmamaktadır. Ev, Sultan II. Abdülhamid'in hizmetinde Türk serdarı olan Šemsudin³¹⁹ Gicić tarafından yaptırılmıştır. Gicić ailesinin anlatıklarına göre Šemsudin'in eşi, babası Semendire'de³²⁰ askeri doktor olan Anadolu'lu bir Türk kadınıydı. O dönemden konakta korunan Sultan II. Abdülhamid'in tuğrası ile süngü gelmektedir³²¹. Bugün sahibi konağın 1902 yılı civarında yapıldığını tahmin etmektedir. Yapı ilk inşa edildiğinden beri konut amaçlı olarak kullanılmıştır. Gicić ailesi bugüne kadar 122 yıldır bu konakta yaşamaktadır.

Fotoğraf 234. Gicić Konağı (1902)

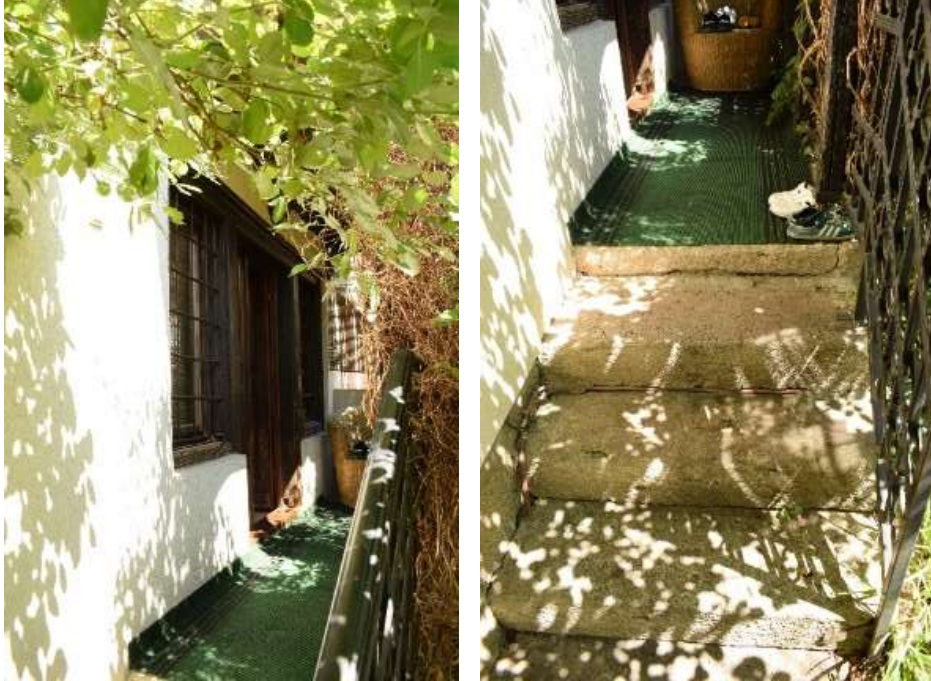
Doğu tarafında simetrik olarak düzenlenmiş giriqli bir ana cephesi bulunmaktadır. Konağın giriqli doğu cephesinin güney tarafında dört basamakla yükseltilmiştir. Girişinin önünde yükselen korkuluk ile uzanan direkler, konağın çift kanatlı ahşap kapısının üzerinde sundurma yapan cumbayı desteklemektedir (Fotoğraf 235). Girişin kuzey ve doğusunda simetrik olarak yerleştirilmiş dikdörtgen pencereler bulunmaktadır. Üst ve alt katlarda kuzey ve güney cephelerde aynı doğrultuda düzenli aralıklarla üçer çerçeveveli pencere vardır. Bütün pencerelerde ferfoje, dekoratif olmasının yanı sıra koruyucu görevi de yapmaktadır.

Fotoğraf 235. Gicić Konağı (1902), Ana Cephedeki Giriş Kapısı

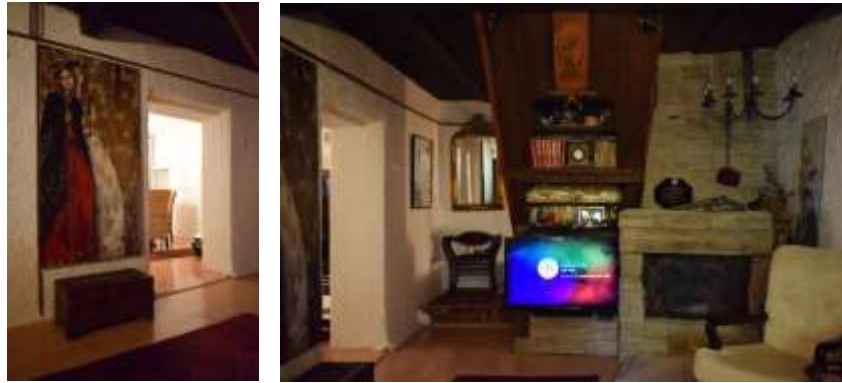
Bugün konağın planı mevcut değildir ancak iç organizasyonuna göre Gicić evinin, iç sofalı planına sahip olduğu belirtilebilir³²². Giriş kapısından sonra günümüzde oturma alanı olarak kullanılan sofa yer almaktadır. Hayatın batısında eski kahve ocağının yerinde bugün şömine bulunmaktadır. Aynı katta güney tarafında eskiden misafir odası olarak kullanılan bir oda bulunmaktadır. Onun yanında hayatın güneybatı tarafında doğal ışık almayan mutfak vardır (Fotoğraf 236).

Fotoğraf 236. Gicić Konağı (1902), Alt Kattaki Mutfak Girişi (Sol) ve Şömineli Oturma Alanı (Sağ)

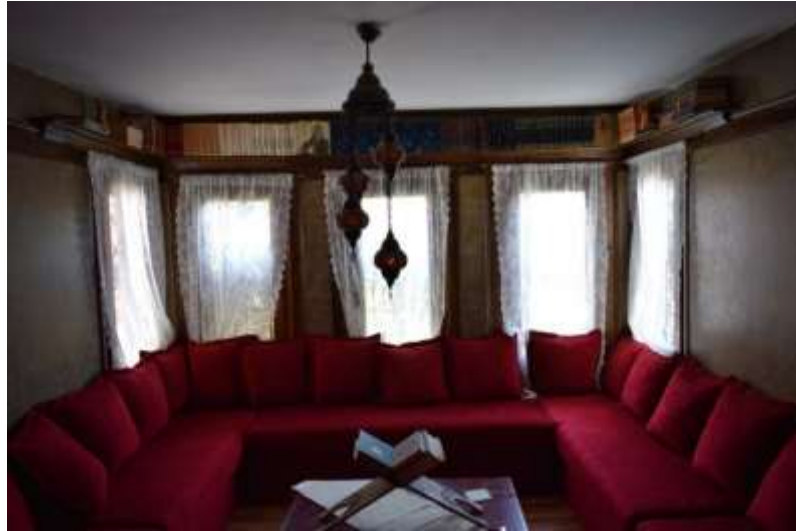
Giriş katının batı tarafında konağın yapıldığı dönemden kalma üst kata çıkan ahşap bir merdiven bulunmaktadır. Üst katta geleneksel evlerde olduğu gibi bahçeye bakan bir divanhane kısmı yer almaktadır. Onun merkezinde Novi Pazar'daki eski evlerin özelliği olan *alaturka*³²³ odasının modern versiyonu vardır (Fotoğraf 237). Gicić ailesinin konağında yeni tasarımla şekillendirilmiş minderli bir sedir üzerinde kitapla dolu bir terek bulunmaktadır.

Fotoğraf 237. Gicić Konağı (1902), Üst Kattaki Divanhane Alaturka Kısmı

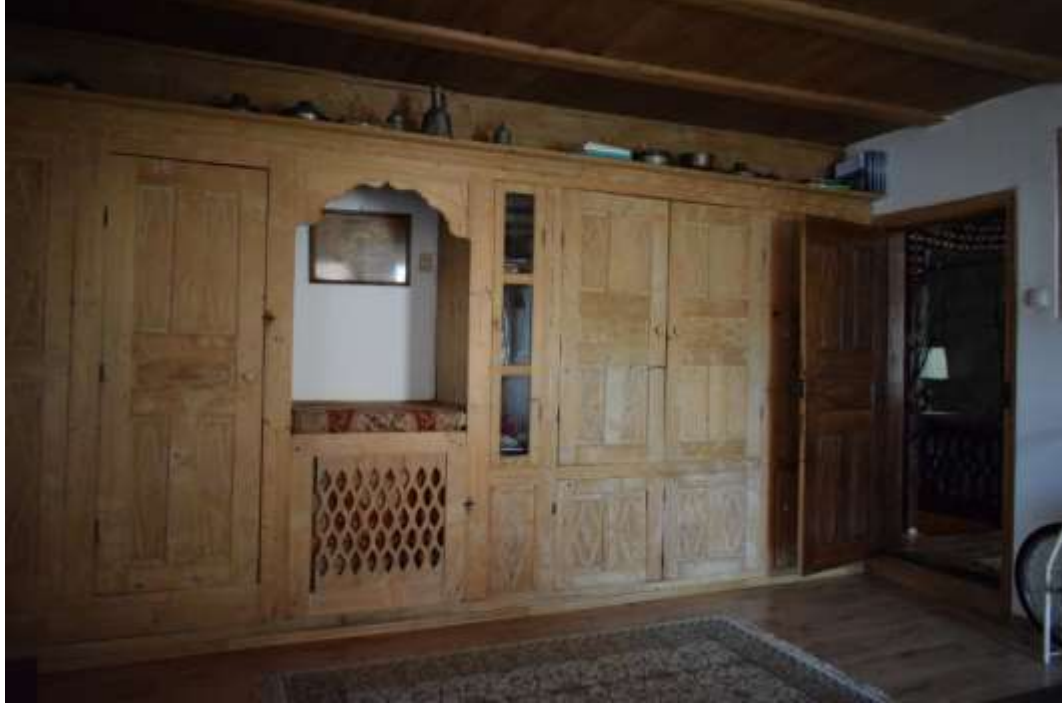
Alt ve üst kattaki yatak odalarında doğrama kısmı dolu-boş tasarımıyla çözümlenmiştir. Osmanlı Devleti'nin diğer bölgelerindeki Türk evlerinde olduğu gibi bu kısımda gusülhane, camlık, dolap, terece, döşeklik ve yüklük yer almaktadır (Fotoğraf 238). Gicić konağındaki kapılar, pencere, merdiven, sergen vb. donatılar sadece işlevsel değil estetik görev de görmektedir. Bu şekilde ahşap donatılar yüzeyinde rölyef çalışması görünümünde konağın dengeli bir süsleme düzenimi göstermektedir.

Fotoğraf 238. Gicić Konağı (1902), Üst Kattaki Yatak Odasında Doğrama Kısım

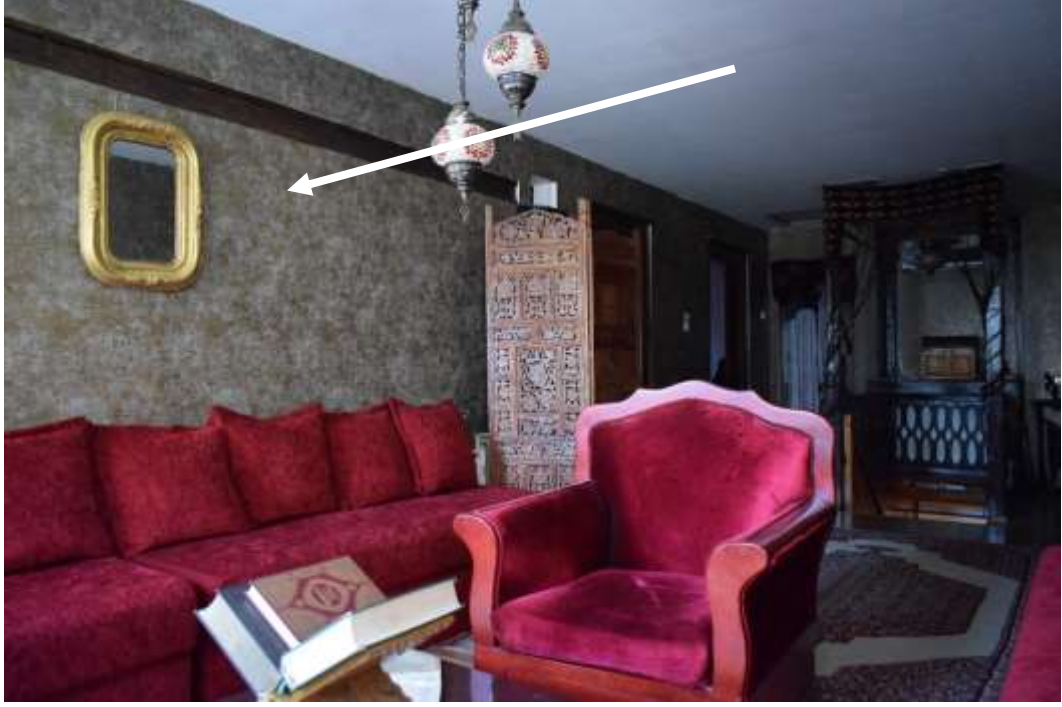
Konak ilk inşa edildiği zaman taş levhalarla topraktan yapılmış zemin, zamanla yerini uzun süre klasik ahşap kaplaması ile değiştirildi. Bundan sonra daha iyi yalıtım ve işlevsellik için zemin laminantla kaplandı. Klasik ahşap zemin hâlâ mevcut ve laminantın basit mekanizması sayesinde ortaya çıkarılabilir. Modern yaşam tarzı gereğinden divanhane hariç bütün duvarlar sıvanıp boyanmıştır. Divanhanenin duvarları ise çok uyumlu olmayan duvar kağıdı ile kaplıdır (Fotoğraf 239). Bazı yerlerde duvarın taş yapısının kendisi de görülebilmektedir. Mutfak ve üst kattaki divanhane kısmı hariç tüm odaların tavanları yalın çıtalarla kaplıdır.

Fotoğraf 239. Gicić Konağı (1902), Üst Kattaki Divanhane

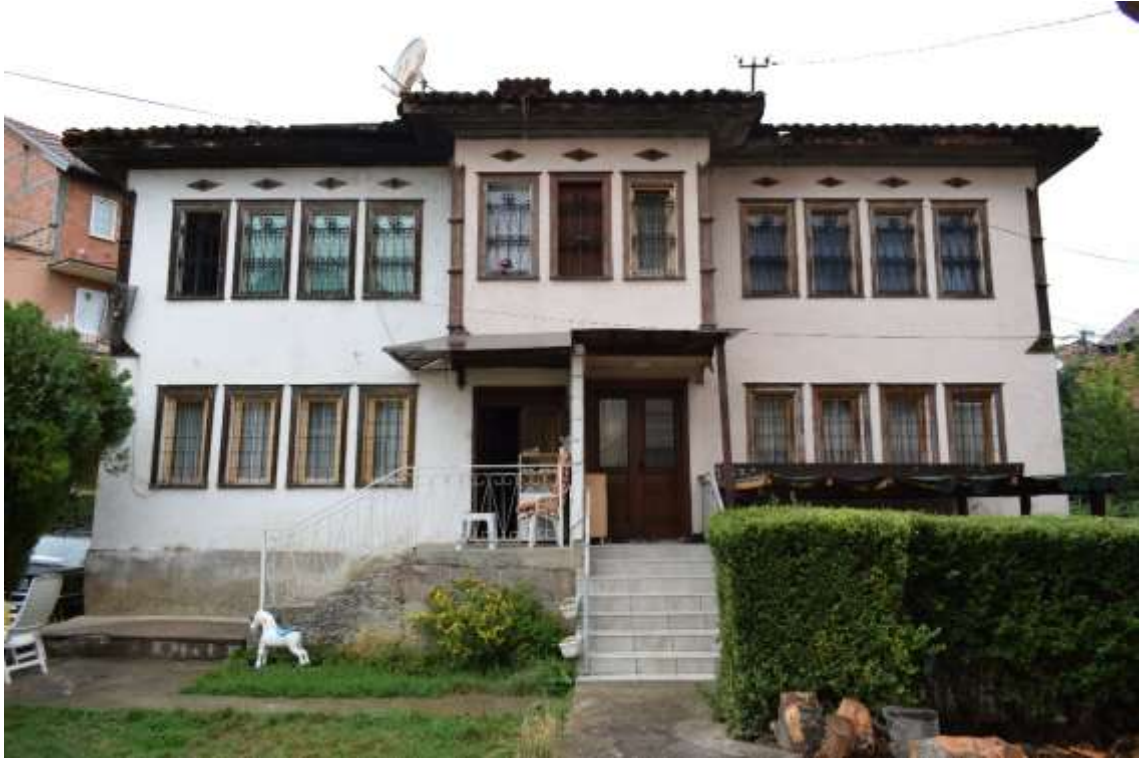
Gicić ailesinin konağının yakınlığında 20. yüzyılın başında inşa edilmiş bir ev daha vardır. Trtovac ailesinin konağı Novi Pazar'da Sarajevska Caddesi 6 no'lu adreste (Harita 15, numara 28) bulunmaktadır (Fotoğraf 240). Novi Pazar'da Osmanlı yönetiminin son yıllarında yapılan konak kuzey-güney doğrultusunda yer almaktadır.

Fotoğraf 240. Trtovac Konağı (1905)

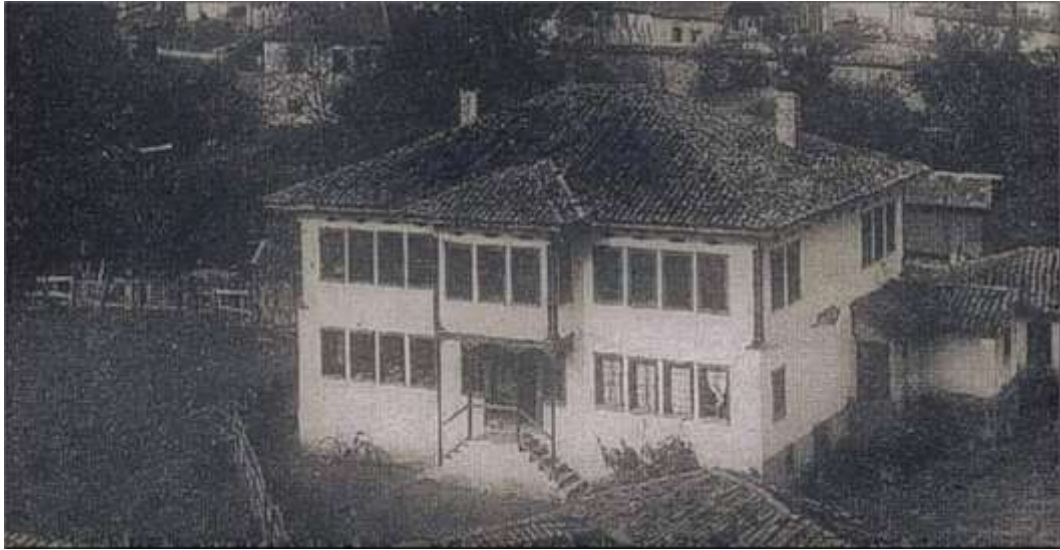
Güneydeki ana cephe, bugün altı basamak ile yükseltilmiş girişinin bulunduğu yerde iki tarafa ayrılmıştır. Eskiden bu giriş kısmında, iki kanatlı kapının batı ve doğu tarafında bir pencere bulunmaktaydı (Fotoğraf 241). Ana cephenin doğu ve batı taraflarında aynı doğrultuda alt ve üst seviyede aynı şekilde tekrarlanan dört adet pencere bulunmaktadır. Cephenin orta üst kısmı, her iki tarafta birer tane olmak üzere üç ön pencereli bir cumba vardır. Aynı zamanda bir zamanlar ahşap sütunlarla desteklenen girişin üzerinde yer alan cumba, sundurma görevi yapmaktadır. Bu cephe bir bütün olarak malzeme ve tonların uyumunu yansıtmaktadır. Yüksek kısımlar ve kenarlarda ahşap dekorasyonunda geometrik rölyef detaylar pencerelerdeki ferfoje ile birlikte mimarisinde monotonluk içermeyen eşsiz bir bütün izlenimi vermektedir.

Fotoğraf 241. Trtovac Konağı (1905), t.y.

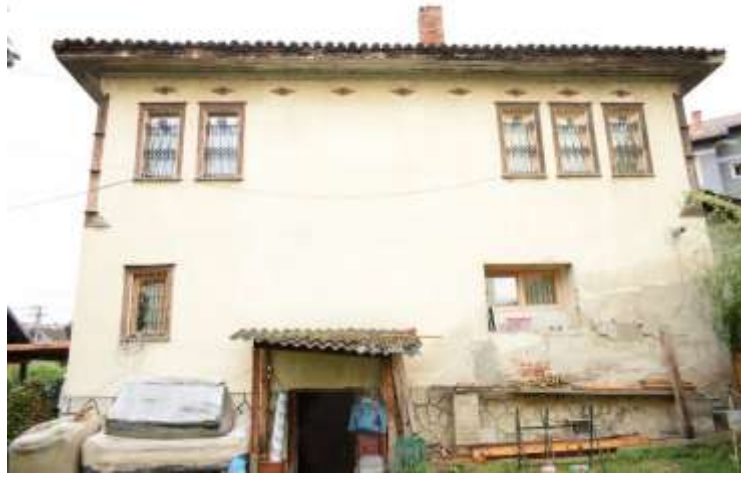
Doğu ve batı cepheleri benzer bir şekilde düzenlenmiştir. Doğu cephesi avluya bakarken (Fotoğraf 242) batısı ise evler arasında oluşturulan asfaltlanmamış bir yola bakmaktadır (Fotoğraf 243). Asimetrik olarak düzenlenmiş ahşap çerçeveli pencereli cephelerde profesyonel olmayan müdahale unsurları görülmektedir. Ayrıca konağın diğer iç bölümleri gibi ikiye ayrılan bodrum katına girişler vardır. Doğu ve batı cephelerde ana cephede bulunan dekoratif unsurlar tekrarlanmaktadır. Ancak burada belki eski orijinal rengini ima eden hafif sarı renk dikkat çekmektedir.

Fotoğraf 242. Trtovac Konağı (1905), Dogu Cephe

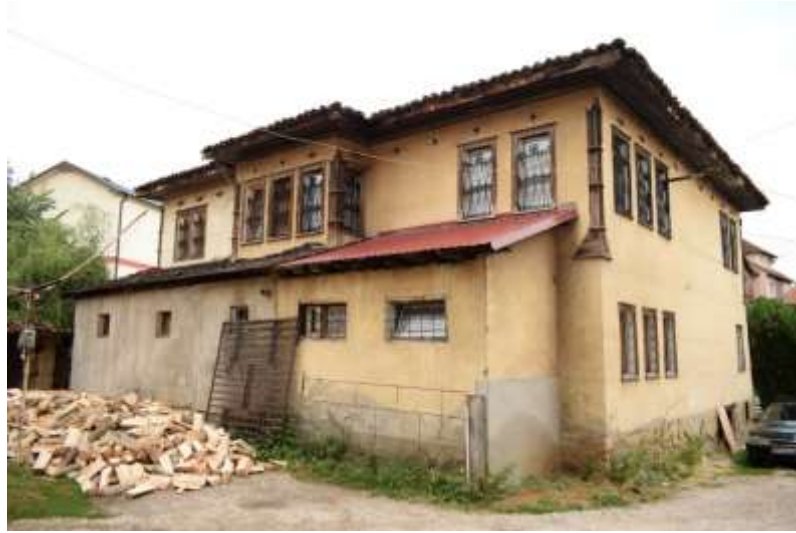
Fotoğraf 243. Trtovac Konağı (1905), Kuzey (Sol) ve Batı Cephe (Sağ)

Arkadaki kuzey cephenin (Fotoğraf 243) üst kısmı, daha az sayıda açıklıklar hariç ana cephenin üstü gibi tasarlanmıştır. Onun alt kısmında cephe ve çatıda malzemeler kullanılmış bölümler bulunmaktadır. Konak sahibine göre bu bölüm; mutfak, yiyecek deposu ve etlerin kurutulduğu yer için kullanılmıştır.

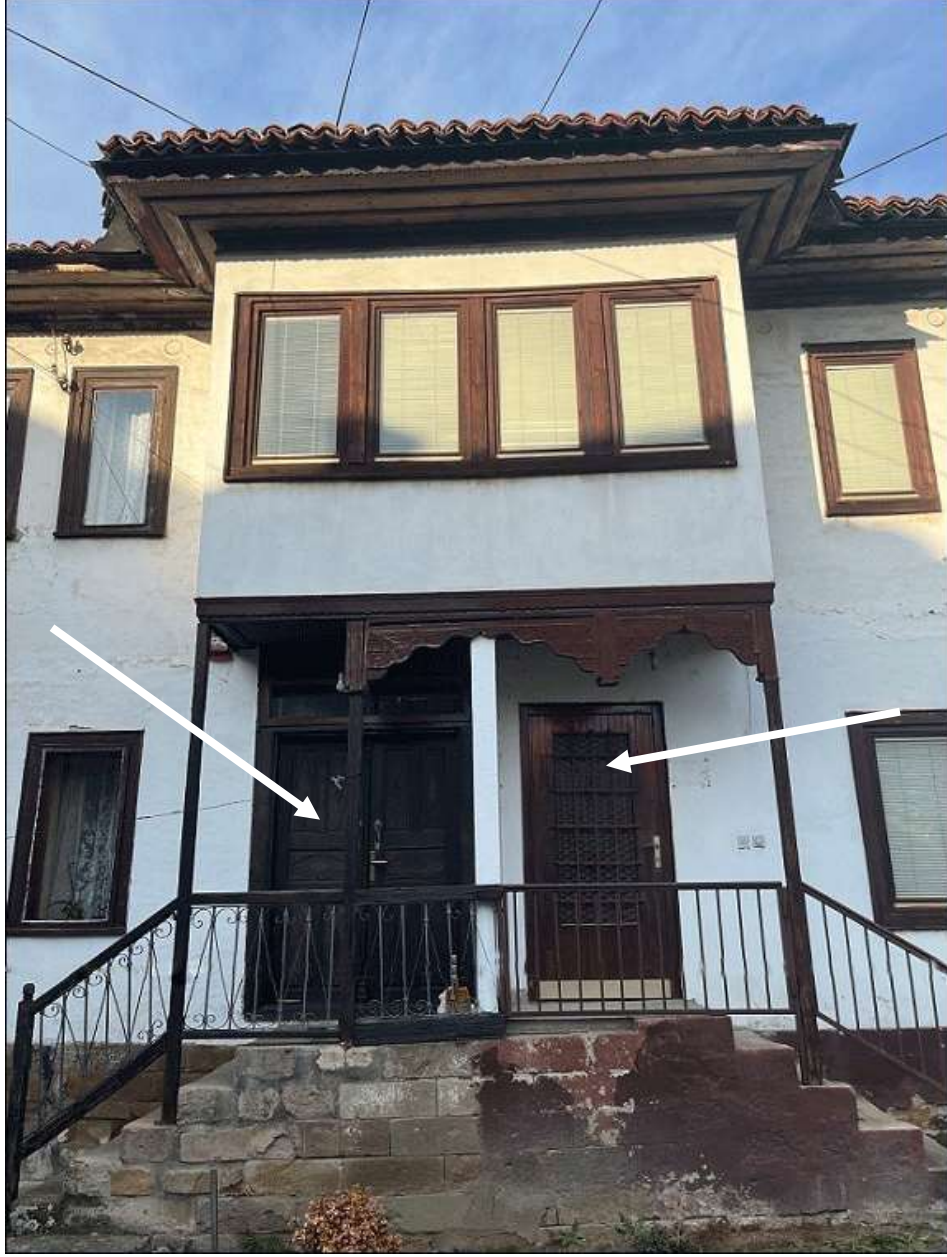
Fotođraf 248. Komatina Konađı (1908), Giriş Kısmı

Komatina konağı, kiremitlerle örtülü kırma çatısının altında 300 metrekarelik bir alanı kapsamaktadır. Mimarisi, büyüklüğü ve caddeye yakın olmayan konumu itibarıyla aynı dönemdeki diğer Novi Pazar'da bulunan evlerden pek ayrılmamaktadır. Güney tarafta yer alan ana cephede, bitişik hâlinde duran dört pencereci orta kısımdan öne çıkan cumba, 5 basamaklı yükseltilmiş bir girişin üstünde sundurma oluşturulmaktadır. Ana cephedeki batı tarafındaki yer alan kısım büyük ihtimalle evin orijinal kapısıdır. Merdivenlerin bulunduğu korkuluğun üzerinde, 3 basık kemerli şekillendirilen ve sütunlarla desteklenen üst kısmın eski ahşap rölyef süslemesinin kalıntıları açıkça görülmektedir (Fotoğraf 248). Güney cephenin

dođu ve batı taraflarında, üst ve alt seviyelerde aynı düzlemde yerleştirilmiş, düzenli aralıklı üçer söveli pencere bulunmaktadır.

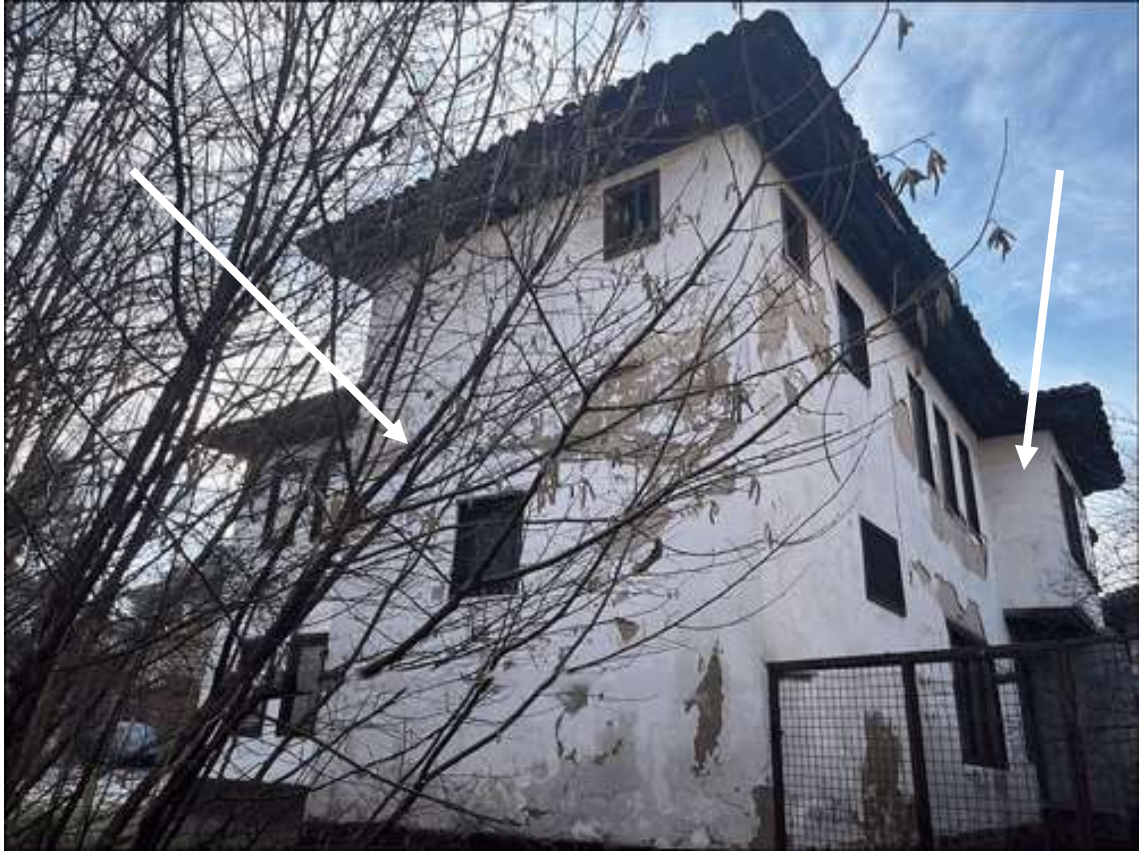
Fotoğraf 249. Komatina Konağı (1908), Doğu (Sol) ve Kuzey (Sağ) Cephe

Dođu cephesi eski ek binalarla birleştirilerek tutarlı bir şekilde yeni malzemelerle işlenmiştir. Arka kuzey cephedeki kütlelerin dağılımından, mekânın iç organizasyonu çözülebilmektedir.

Üst katta geleneksel Novi Pazar evlerindeki divanhanede erkeklerin oturduğu büyük köşeden farklı olarak çoğunlukla kadınlara ayrılan küçük köşe göze çarpmaktadır (Fotoğraf 249).

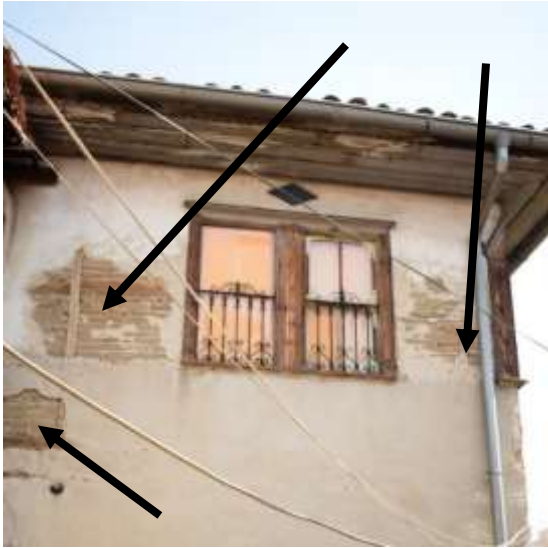
Fotoğraf 252. Hamzagić Konağı (1910), Batı Cephedeki Tuğla ve Kiriş

Hamzagić konağı ahşap konstrüksyon sistemi kullanılarak inşa edildi. Temeller en az 50 cm derinlikte kazılmıştır. Cephelerinin son kaplaması kaybolan kısımlarında temelin belli bir seviyeye kadar iri işlenmemiş taştan, üst kısmının ise ana kirişin oturduğu tuğladan yapıldığı görülmektedir. Kirişlerin sabit pozisyonunu korumak için ahşap kirişlerin arasına tel şeklinde koruma yapılmıştır (Fotoğraf 252).
