**OSMANLI DÖNEMİ NOVI PAZAR'DA
İMAR FAALİYETLERİ**

Zehra ŠKRIJELJ

Doktora Tezi

Ankara, 2024

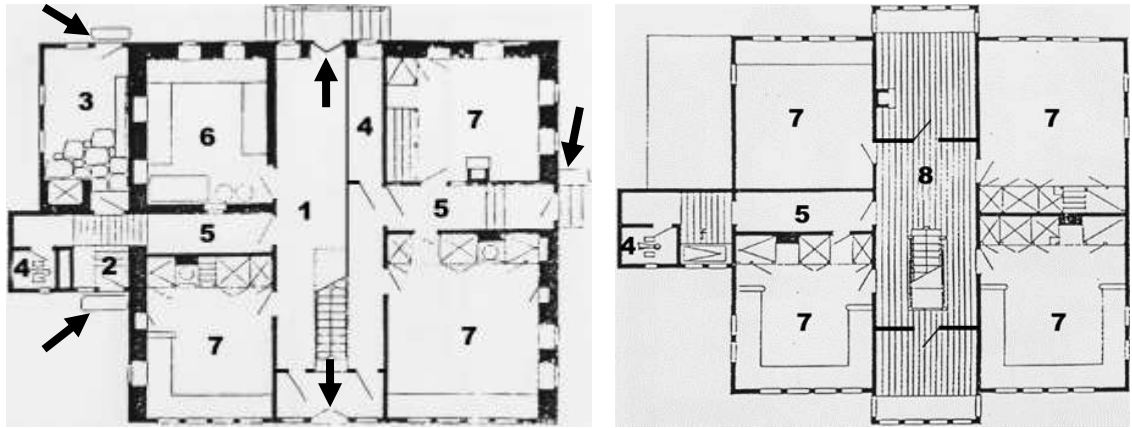
Plan 25. Hamzagić Konağı (1910), Alt (Sol) ve Üst (Sağ) Kat Planı

Hamzagić konağı, Novi Pazar'daki simetrik tabanlı ve simetrik kütleli düzeniyle gelişmiş iç sofalı planlı bir konaktır (Plan 25). Bu evlerin plan tipi düzeninde şekil ve kütle simetrisi temel özelliktir. Doğu ve batı cephelerinde ek yapılar sayılmazsa konağın alt kat planı neredeyse kare şeklindedir (167x167m). Üst katta ise ön ve arka cumbalarla iç mekân genişletilmektedir. Ancak Hamzagić konağının planına bakıldığında 20. yüzyılda konakta yaşayanların ihtiyaçlarına göre bazı değişiklikler yapıldığı görülmektedir. Bu nedenle konağın güney ve kuzey cephelerindeki büyük girişlerinin yanında üç yan giriş ile beraber konakta toplam beş giriş bulunmaktadır (Krunić, 1994, s. 129).

1 – hayat, 2 – giriş, 3 – mutfak, 4 – tuvalet, 5 – koridor (eski eyvan), 6 – kiler, 7 – oda, 8 - divanhane)

Jovan Krunic'in sunduğu Hamzagić konağının planına göre (1994, s. 129), zemin kattaki odaların arasında eyvanlar bulunmakta olup, doğu tarafındaki bir duvarla kapatılmıştır. Günümüzde bu eyvan koridordan bir kapı ile ayrılmaktadır (Fotoğraf 257).

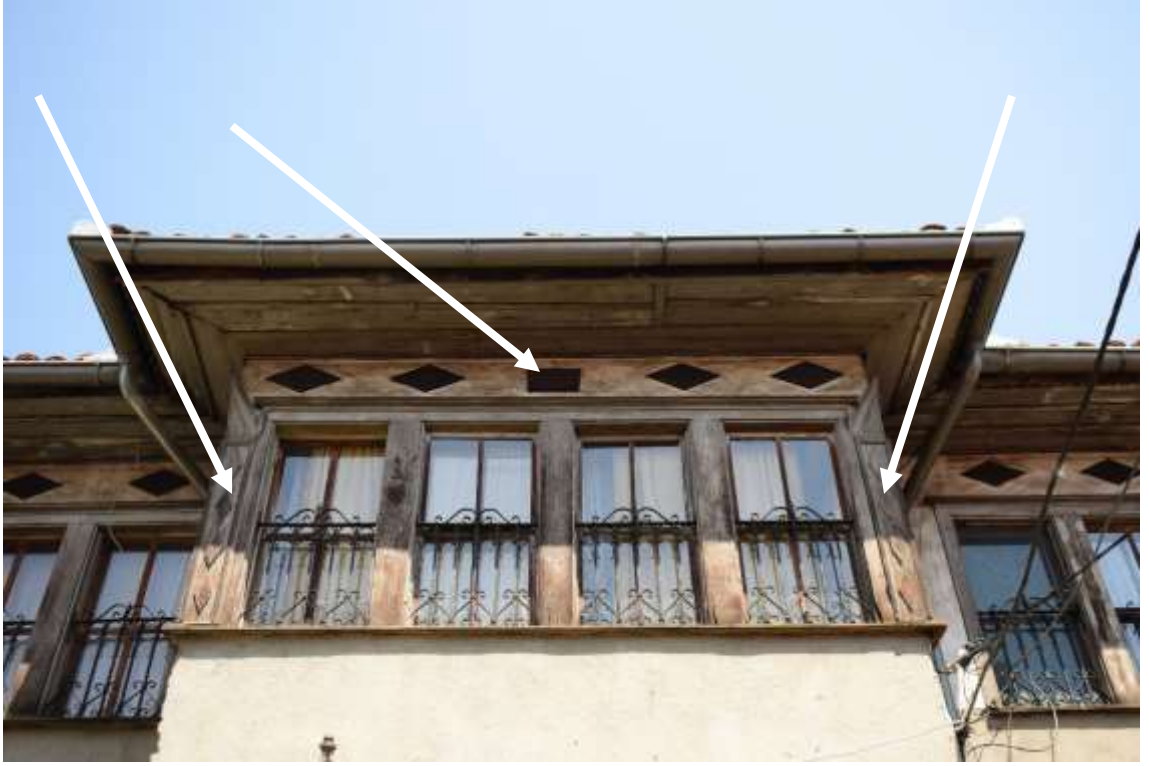
Fotoğraf 254. Hamzagic Konağı (1910), Ana Cephe'deki Yapılma Tarihi ve Süslemeler

Hamzagić konağının ana girişinin bulunduğu güney cephesi dekoratif ahşap motiflerle simetrik olarak şekillendirilmiştir. Bu döneme ait diğer konutlarda olduğu gibi konağın girişinde, üst kısmı oymalı ahşap sütunlar cumbayı destekleyen bir çitle 5 basamakla yükseltilmiş ve girişin üzerinde bir sundurma oluşturulmuştur. Çift kanatlı giriş kapısının batı ve doğu tarafında birer ahşap pencere bulunmaktadır. Aynı çizgide cephenin doğu ve batı tarafında, alt katta bitişik hâlinde 4 tane pencerenin sırası üst katta da tekrarlanmaktadır. Bütün pencereler dışta oymalarla süslenmiş ahşap çerçeveli bir dizi hâlinde, içte ise sergenin tam altında yer almaktadır. Birinci ve ikinci katta farklı olan dış cephedeki tüm pencereler muşabak ile kaplıdır. Pencerelerin hemen üstündeki geniş ahşap saçağın altında evin yapım yılı yazılmaktadır (Fotoğraf 254). Bunun yanında Novi Pazar konutlarının ön cephelerinin karakteristik özelliği olan ahşap baklava şeklindeki süslemeler bulunmaktadır. Ayrıca üst kattaki cephe kenarlarında Trtovac evindekiyle neredeyse aynı olan ahşap oyma süslemeler mevcuttur.

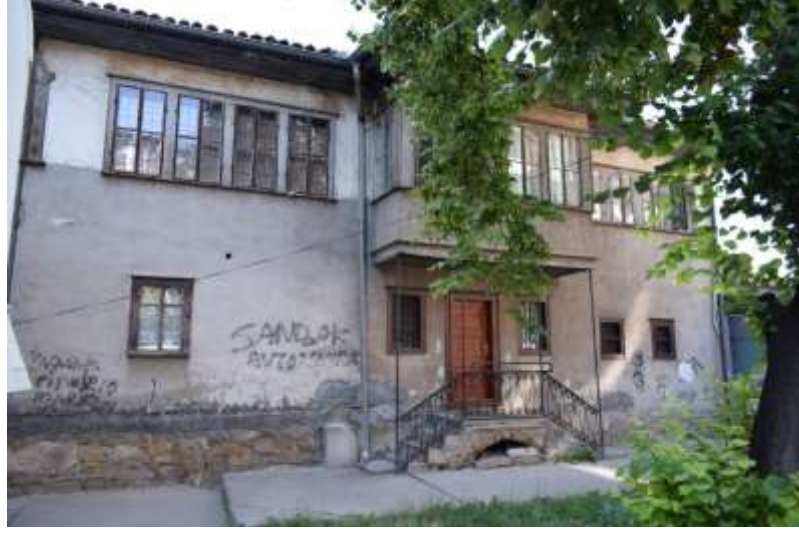
Fotoğraf 255. Hamzagić Konağı (1910), Kuzey Cephe

Ana cephenin daha mütevazı bir versiyonunu temsil eden kuzey cephesi (Fotoğraf 255) de simetrik bir şekilde düzenlenmiştir. Dört basamaklı yükseltilmiş girişteki tek kanatlı kapının her iki yanında bir pencere bulunmaktadır. Girişin önünde yeni tarihli mütevazı bir metal çitin sütunlarıyla desteklenen cumba sundurma oluşturulmuştur. Alt katın batı tarafında iki küçük pencere, doğu tarafında ise büyük bir pencere bulunmaktadır. Alt kattaki pencerelerden daha büyük olan üst katta yer alan pencereler, güney cephede yan yana dörderli gruplar hâlinde düzenlenmiştir. Bu cephe'deki sade ahşap çerçeveli bazı pencerelerin arkasında ızgara şeklinde muşabak vardır. Konağın ön cephesine özgü ahşap oymaların tekrarlandığı bu cephenin kenarında bulunmaktadır. Bu cephe bir bütün olarak evin hem sokaktan hem de eve gelen misafirlere izole edildiği izlenimi vermektedir. Muhtemelen konağın zenginliğini göstermediği için detaylı bir şekilde dekore edilmemiştir.

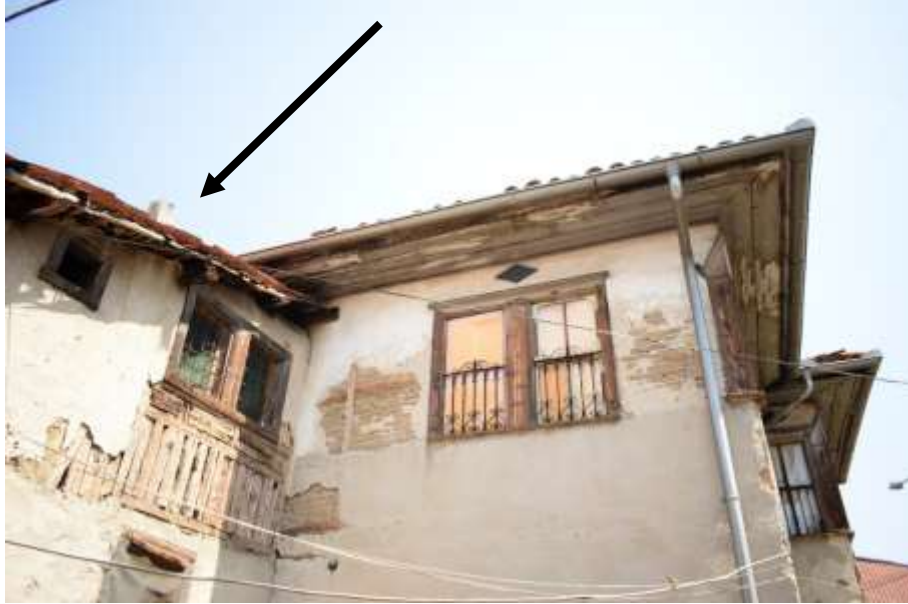
Fotoğraf 256. Hamzagić Konağı (1910), Batı Cephedeki Ek Yapı

Diğer iki cephe oldukça sade ve süslemesiz olarak tasarlanmıştır. Novi Pazar'ın kentsel yapısının değişmesi nedeniyle konğun bu iki tarafı yeni farklı amaçlı binalarla çevrelenmiştir. Batı cephesindeki ek binanın oldukça tahrip olmuş dış mimarisini görülmektedir. Konağın inşa edildiği malzemelerin hassasiyeti, aşınması ve yıpranması açıkça görülebilmektedir (Fotoğraf 256).

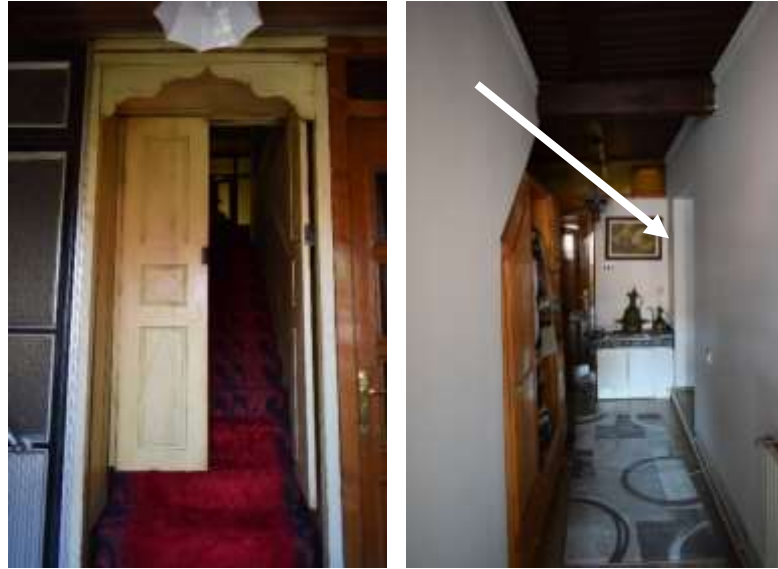
Fotoğraf 257. Hamzagić Konağı (1910), Üst Kata Giden Merdiven (Sol) ve Doğusundaki Koridor (Sağ)

Konağın içi her ne kadar özgünlüğünü büyük ölçüde korumuş olsa da, zamanla yapının harap olması ve konakta yaşayanların ihtiyaçları nedeniyle bazı değişiklikler uygulanmıştır. Ana girişinden eskiden geniş hayattan üst kata çıkan bir merdiven bulunmaktadır. Merdivenin arkasında bir zamanlar açık olan alan artık her iki tarafta ilave kapılarla kapatılmıştır. Böylece doğu taraftaki tuvalete, batı taraftaki ise kuzey taraftaki konağın girişine giden koridor ile iki taraf oluşturuldu (Fotoğraf 257).

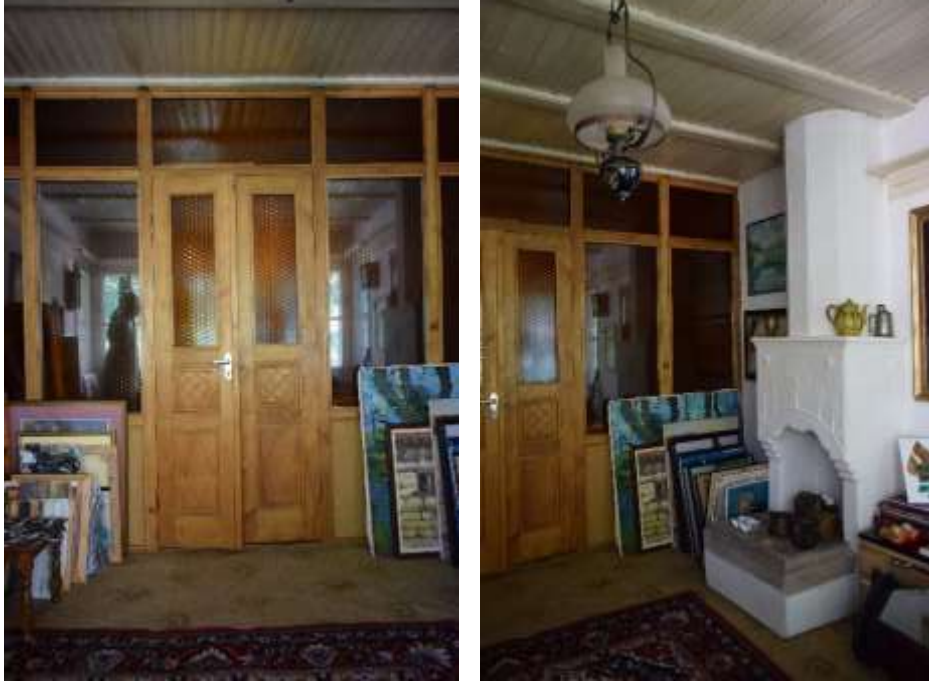
Fotoğraf 259. Hamzagic Konağı (1910), Divanhanenin Kapatılmış Bir Kısımındaki Ocak

Üst katta hayatın üstünde oluşan divanhanenin doğu ve batı tarafında iki oda bulunmaktadır. Batı tarafındaki odaların arasında divanhaneyi tuvalete bağlayan bir eyvan bulunmaktadır. Eskiden açık olan geniş divanhane, şimdi kuzey ve güney yönlerine bölünerek iki oda daha oluşturulmuştur. Divanhanenin kuzey tarafında yeni oluşturulan odada, bir zamanlar divanhanenin tamamını ısıtmaya yarayan ocak, şömine olarak kullanılmaktadır (Fotoğraf 259).

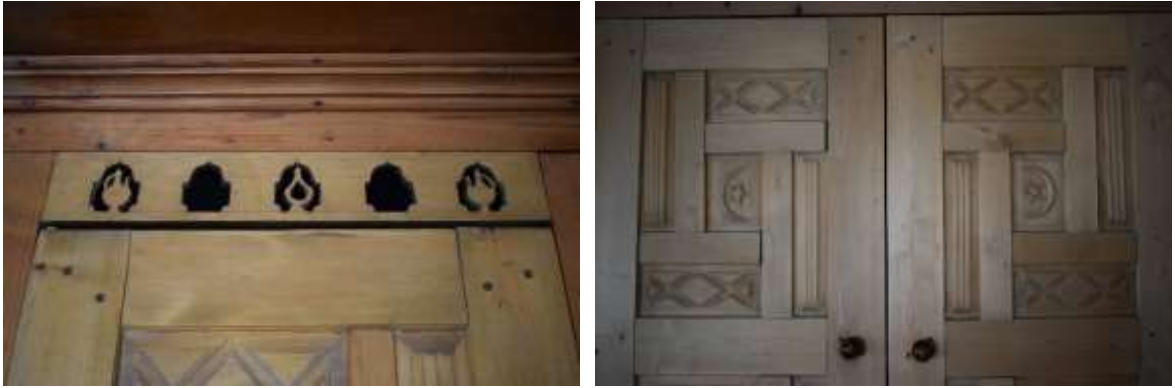
Fotoğraf 261. Hamzagić Konağı (1910), Doğramdaki Detaylar

Konakta odaların tüm kapıları orijinal olup kısmen ahşap rengi korunmuş, kısmen de beyaza boyanmıştır. Aynı şekilde konađın tüm odalarında da mekânın kullanımına göre farklı renklendirilen yalın çıtalarla süslenmiş tavanlar yer almaktadır. Alt ve üst kattaki odaların dođramalarının oymasındaki kare, dikdörtgen, baklava ve bitki motiflerinin benzer bir şekilde konak kapılarında bulunduğu dikkat çekmektedir. Dođramanın bazı kısımlarında amacı düşündüren unsurlar da görülmekte olup, gusülhane kapısında ibrik ve sıcak sudan gelen buharın dışarı çıkmasını sağlayan açıklık bulunurken döşeklik kapısındaki ay ve yıldızın ise İslam sembolü olarak burada kullanılmayıp gece saatlerini gösterdiği düşünülebilir (Fotoğraf 261).

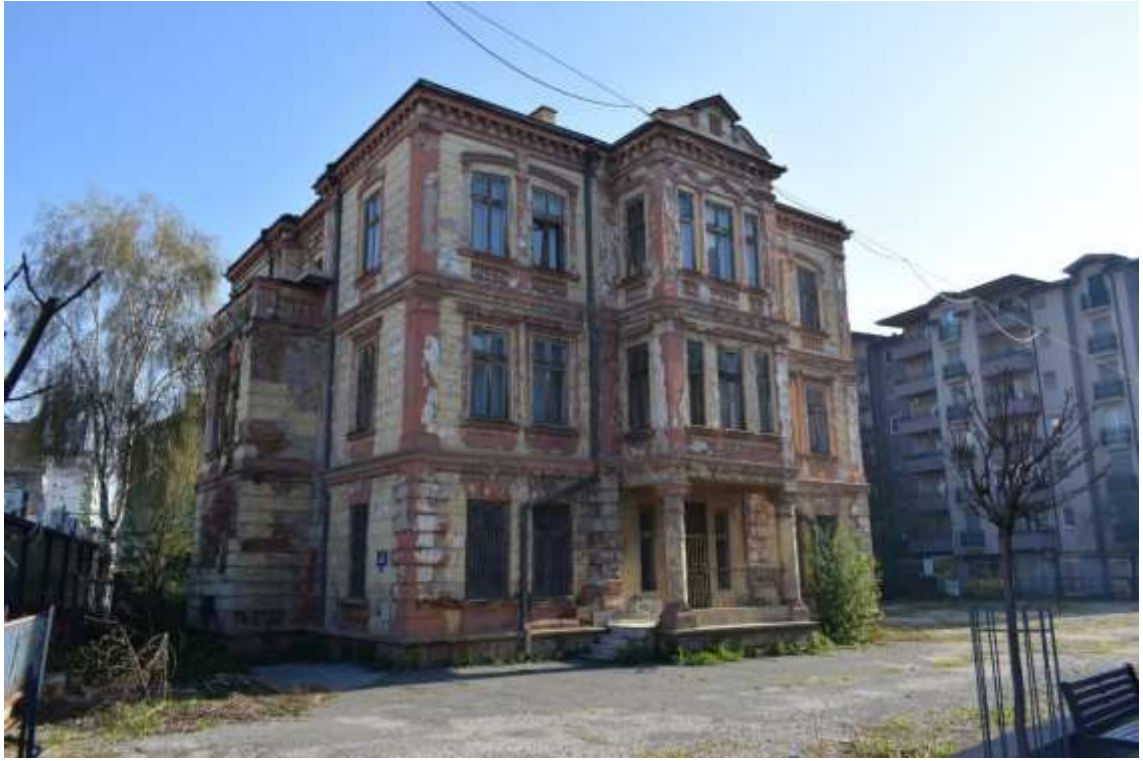
Fotoğraf 262. Čavić Konağı (1911)

Novi Pazar'a Batı eklektik mimarisinin ruhunu ilk getiren yapı, bugün Stevana Nemanje Caddesi 14 numarada (Harita 15, numara 31) bulunan Čavić konağı oldu (Fotoğraf 262). Kuzey-güney doğrultusunda yer alan konak, Novi Pazar'ın imar faaliyetlerinde büyük önem taşımaktadır.

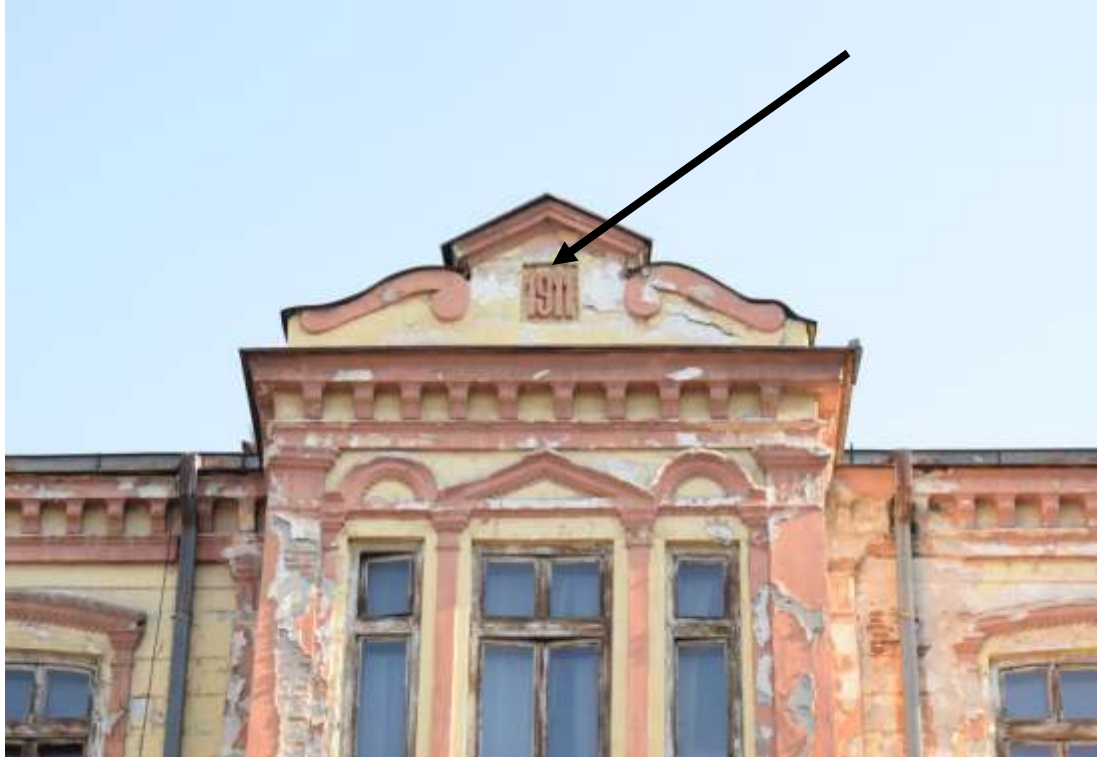
Fotoğraf 264. Čavić Konağı (1911), Yapılma Tarihi

Bağımsız yapı olarak inşa edilen Čavić konağı, farklı düzenlenen cepheler, yüksek girişiyle üç katlı bir binadır. O dönemde konak için Selanik'ten getirilen malzemeler oldukça değerliydi ve yenilikçi kabul edilmektedir. Temellerde işlenmiş taş kullanılırken duvarlarda kullanılan tuğlalar ise en yüksek kalitede değil, gözenekli ve kırılğan olduğundan bu durum daha sonra konağın dayanıklılığını etkilemiştir (Fotoğraf 265). Harç çimentoydu ve harcın yapımında su yerine keçi sütü kullanıldığı söylenmektedir. Konağın çatısı kaliteli kiremitlerle kaplıdır. Pencereleler, kapılar, tavan ve duvarları ahşapla kaplanan bazı odalarda ahşap kullanılmıştır. Cepheler özel bir malzeme ile kaplanıp daha sonra bugünkü görünümüne sahip yenisiyle yeniden düzenlenmiştir.

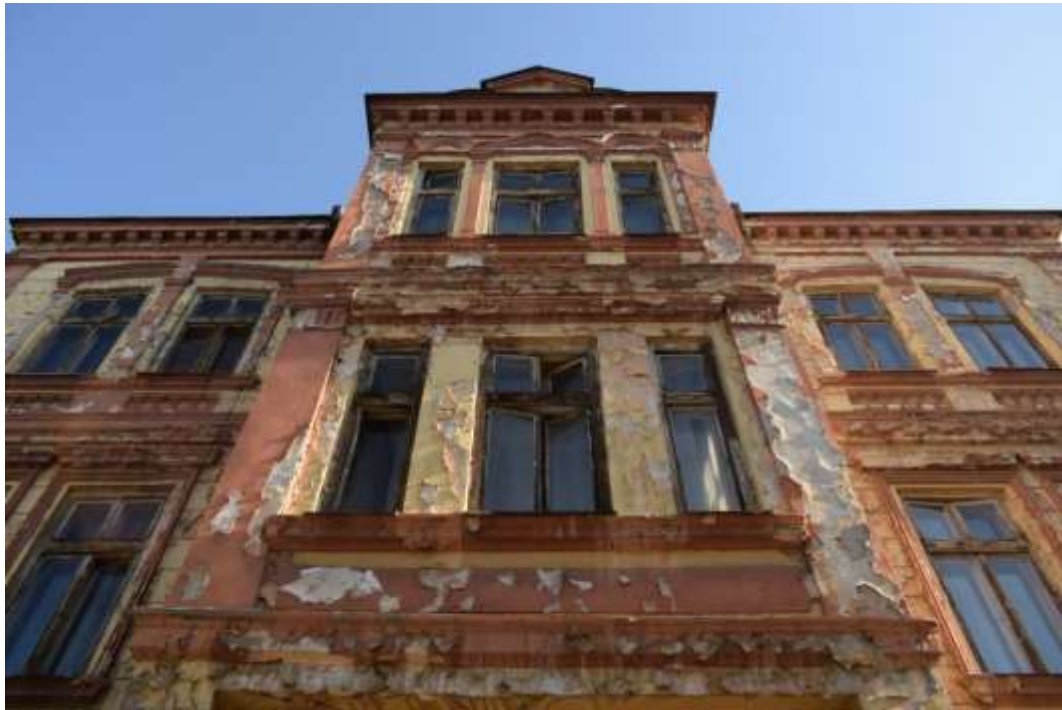
Fotoğraf 266. Čavić Konağı (1911), Güneyde Ana Cephe

Binanın dış mimarisi, yirminci yüzyılın başındaki Novi Pazar mimarisinde önem taşımaktadır çünkü dönem için doğru inşaat geleneğinden radikal bir ayrılığı simgelemektedir. Güney

tarafında yer alan ana cephenin kütlelerin simetrik olarak sıkı dizilişinde, üst katlardaki üst üste duran pencereli iki cumbadan sonra yapım yılını gösteren alınlık bulunmaktadır. Giriş katında basit ayaklı ve başlıklı masif dairesel sütunlu bir revak yer almaktadır. Bu cephede yapının yükseklik bölgelerinde plastik bezeme ve rölyefler artmaktadır. Zemin kat en sade şekilde ele alınmıştır. Cephenin ekseninde konağın iki yanında bulunan pencereli iki kanatlı giriş, Novi Pazar'daki geleneksel bir Türk evinin girişini biraz anımsamaktadır. Öne çıkan orta kısmın doğu ve batı taraflarında aynı hizada düzenlenmiş iki çift kanatlı pencere bulunmaktadır. Pencerelerin üstlerinde geometrik kabartmalar ve onların üzerinde bu katı bir sonraki seviyeden ayıran bir korniş vardır. İkinci ve üçüncü katta pencerelerin etrafındaki detaylı geometrik süslemelerin yanı sıra cephe kenarlarında ve açıklıkların en üst seviyesinde pilasterler görülmektedir (Fotoğraf 266). En üst seviyede ek olarak kondon çelenklerin ardından orta kısım üçgen bir alınlık ile tamamlanmaktadır.

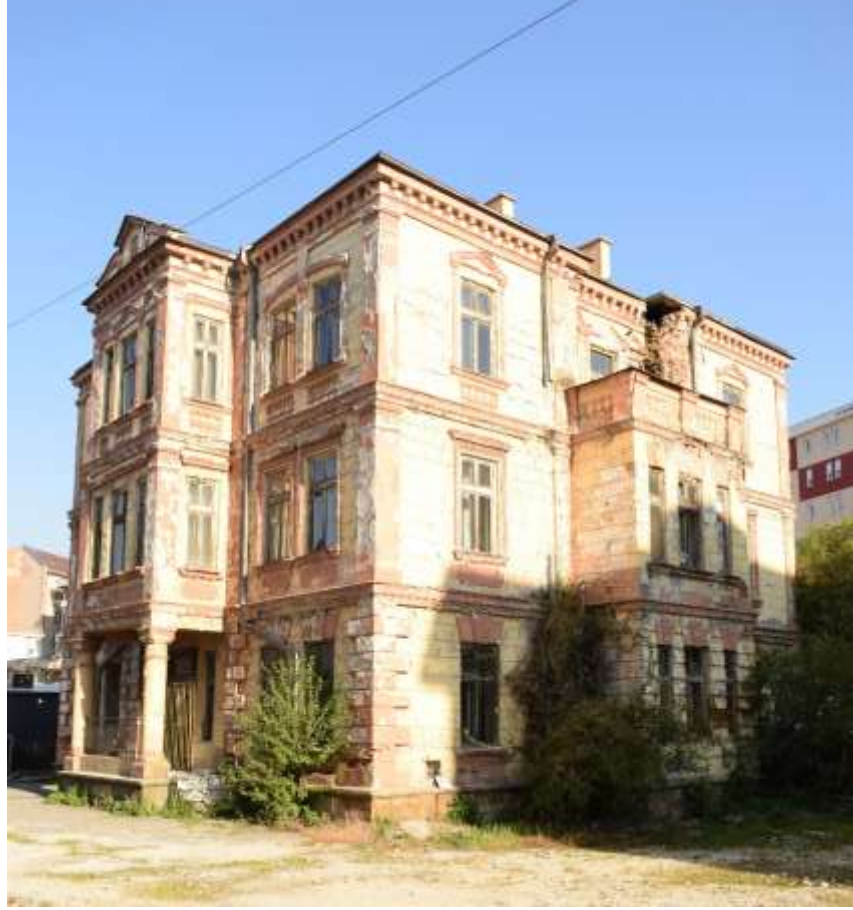
Fotoğraf 267. Čavić Konağı (1911), Doğu Cephe

Doğu ve batı cepheleri aynı şekilde düzenlenmiştir (Fotoğraf 267). Ana cephede olduğu gibi burada da en üst seviyede korkuluklu bir terasla biten orta kısımdan çıkıntı öne çıkmaktadır. Čavić konağının doğu ve batı cephelerindeki pencereler güney cephedekilere benzer şekilde şekillendirilmiştir ancak duvar yüzeyinin genişliğinin daha küçük olması nedeniyle

daha az açıklık vardır. Üçüncü katta terasın arkasındaki duvarın bir kısmı hafifçe girintili hâle getirilerek bu kattaki evin bu taraflarının mimarisinde bir kütle dengesi yaratılmıştır.

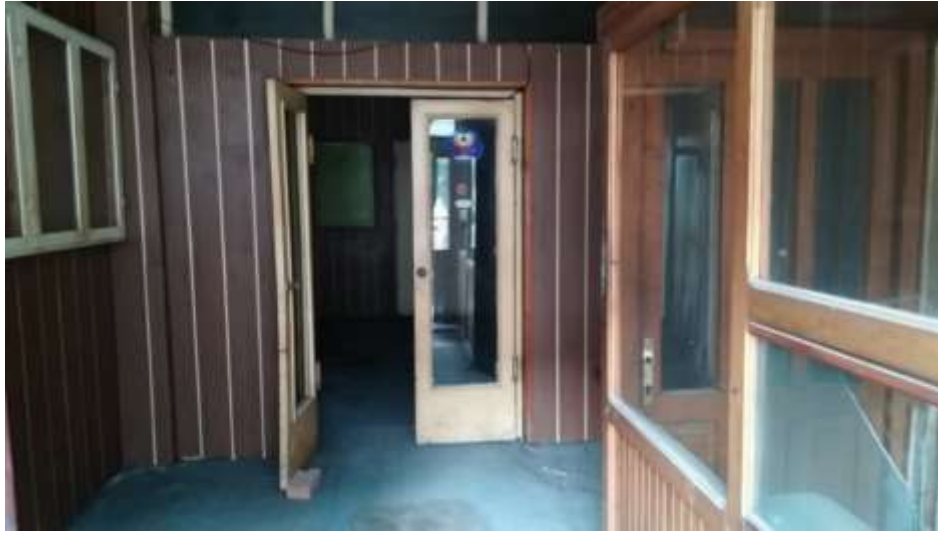
Fotoğraf 268. Čavić Konağı (1911), Girişteki Koridor

İç kısmı oldukça işlevseldi ancak birçok değişikliktten sonra özgün özelliklerini yitirdi. Bununla birlikte, orijinal iç düzenlemenin ana parçası olan zemin katın merkezî koridoru bugün hâlâ mevcuttur (Fotoğraf 268). Bu hayata benzer bölümün daha sonra farklı amaçlara yönelik ihtiyaçlara uyarlanmasına rağmen binadaki diğer iletişim ve iş akışlarının ayrıldığı açık bir alan olduğu söylenebilir. Zemin kattaki odaların organizasyonuna göre bu konağın iç tasarımı ile Novi Pazar'daki geleneksel ev arasında bir paralellik kurulabilir. Girişin sağında ve solunda yer alan odaların sıraları ve ana girişin karşısındaki merdivenin konumu, Novi Pazar'daki çoğu geleneksel evde uygulanan iç sofalı (karnıyarık) planı akla getirmektedir.

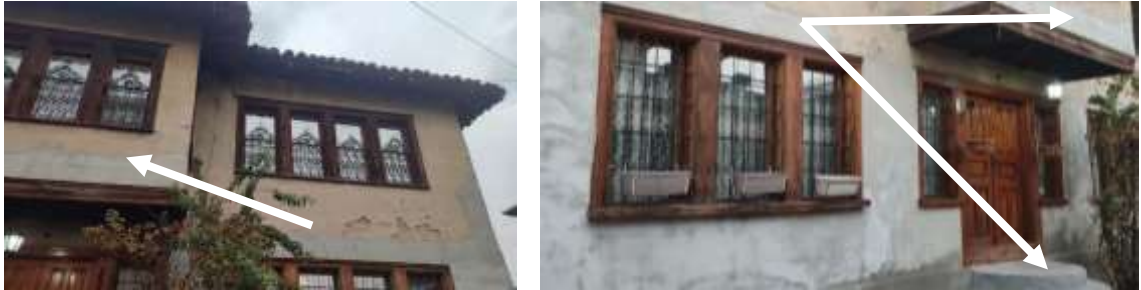
Fotoğraf 270. Šušević Konağı (1912), Ana Cephe

Šušević konağının dış görünümü, güneydeki simetrik ana cephesinde ahşap çerçeveli sıralanan pencerelerin dizilişine göre diğer geleneksel Novi Pazar evlerinden pek farklı değildir (Fotoğraf 270). Bunların üzerinde diğer eski evlerde olduğu gibi alt katta ızgara şeklinde ferforjeden yapılmış muşabak, üst katta ise dekoratif süs şeklinde bir muşabak bulunmaktadır. Šušević evinin ana cephesini diğer evlerden ayrılan temel fark, evin girişinin yükseldiği dairesel merdiven ve onun üzerinde bağımsız ve desteksiz duran bir cumbadır.

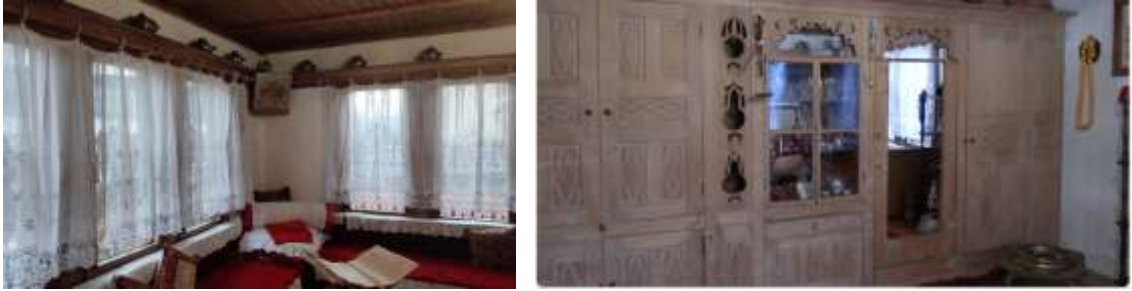
Fotoğraf 271. Šušević Konağı (1912), Alaturka

günümüze gelmiştir. Bunların yanında tüm odaların tavanları hâlâ konağın yapıldığı dönemden beri aynı yalın çitallerle süslenmiş olarak durmaktadır. Šušević konağında özel oda olarak eskiden başoda halk arasında alaturka adıyla bilinen oda neredeyse orijinal durumda kalmıştır. Aynı döneme ait diğer evlerde olduğu gibi tüm standart unsurları içeren, sedir, minder, sergen ve doğramadan oluşan ahşap sabit mobilyalarla donatılmıştır (Fotoğraf 271). Günümüzde dekoratif bir işlevi olan odanın ortasında ayrıca mangal yer almakta olup, zemininde Novi Pazar Sancağı ve Bosna evlerine özgü bitkisel ve geometrik motifli geleneksel bir kilim bulunmaktadır.

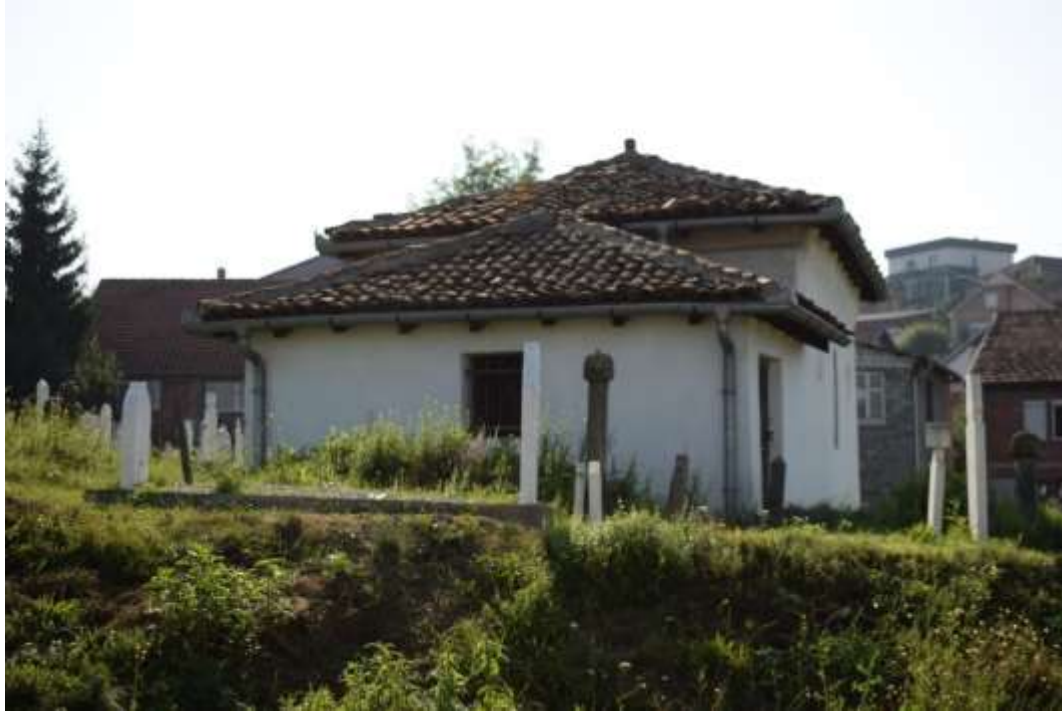
Fotoğraf 280. Gazilar Mezarlığı (17. Yüzyıl), Türbe

Gazilar Mezarlığı'nın ortasında iyi korunmuş alçak kiremit kırma çatılı basit şekillendirilen bir türbe bulunmaktadır (Fotoğraf 280). Türbede ahşap lahit ve yapının girişindeki dış duvarda iki dervişin burada gömülü olduğunu belirtilen kitabeler yer almaktadır (Fotoğraf 281): H 1189 / MS 1775 yılında vefat eden Derviş Ahmed Gurbi ve H 1190 / MS 1776'da vefat eden Derviş Abdülkadir.

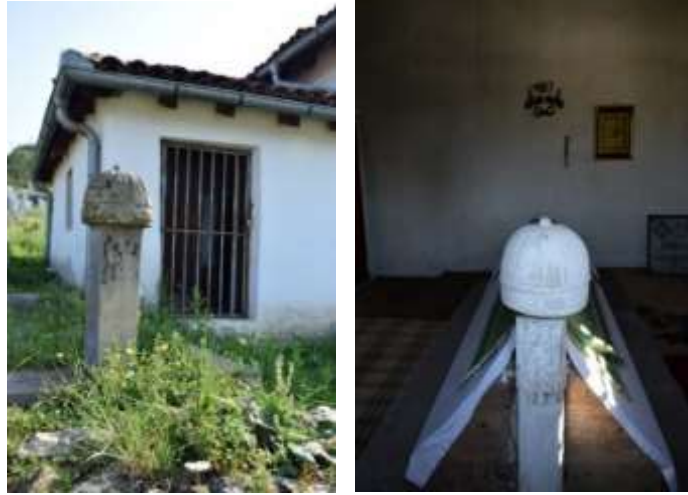
Fotoğraf 283. Gazilar Mezarlığı (17. Yüzyıl), Türbenin Giriş Kapısı ve Ahmed Gurbi Baba'nın Lahiti

Türbenin güneydeki duvarının batısında giriş kapısından sonra küçük odaya girilmektedir. Küçük odanın doğusunda büyük odaya geçen bir kapı bulunmaktadır. Büyük odada Ahmed Gurbi Baba lahitinin üstünde Bektaşî tacı³⁵² ile mezar taşı sonlanır. Yapının içi süslemesiz ve duvarları beyaza boyanmış, tavanı ise ahşap kaplıdır. Ahmed Gurbi Baba'nın lahitinin bulunduğu odada son zamanda eklenen küçük eşyalar vardır (Fotoğraf 283).

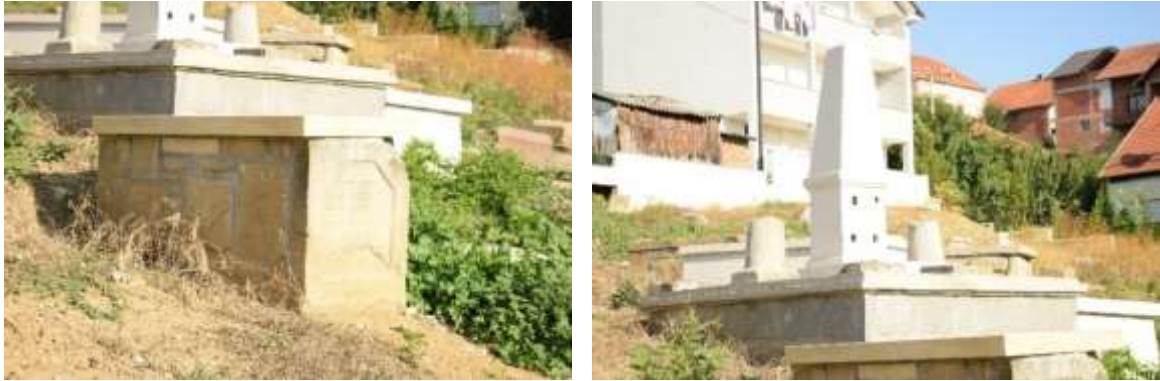
Fotoğraf 288. Yahudi Mezarlığı (18. Yüzyıl), Yatay Mezar Taşları

Novi Pazar, Sjenica, Raška, Tutin ve Duga Poljana'daki Yahudilerin yanı sıra bu mezarlığın yakın olduğu diğer yerlerdeki Yahudiler de bu mezarlığa gömüldü. Geleneğe göre Sefarad mezarlığında mezar taşlarını yatay olarak (Aşkenazi'de dikey) yerleştiriliyordu (Fotoğraf 288). Ancak daha sonra çevrenin etkisiyle bu kural tutarlı bir şekilde uygulanmadı ve İbranice yazıtların yanı sıra Sırpça yazıtların da bulunduğu durumlar oldu (Mentović, Ajbl, 2019, s. 25).

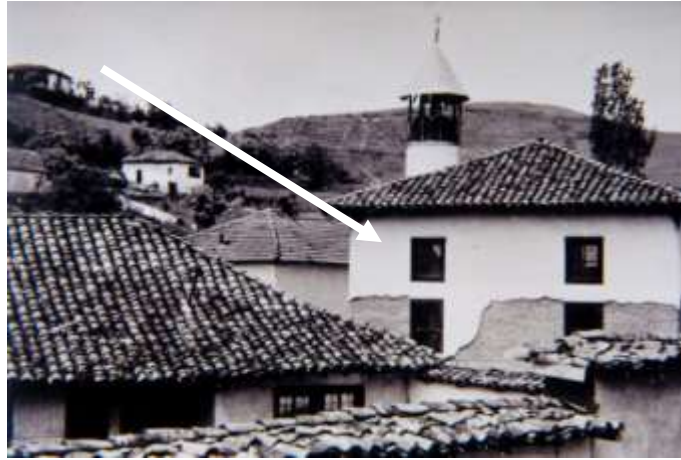
Fotoğraf 293. Kolera veya Hidayet Camisi (t.y. – 1997’den Önce)

Mevcut eski fotoğraflara göre (Fotoğraf 293) yalnız dış düzenlenmesinden iki katlı sade tek mekânlı kırma çatılı bir ibadet yeri olduğu görülebilir. Yaklaşık dikdörtgen plana sahip olan eski cami, ahşap şerefeli metal alemlî tıknaz minaresiyle mutevazı bir görünüm sergilemekteydi.

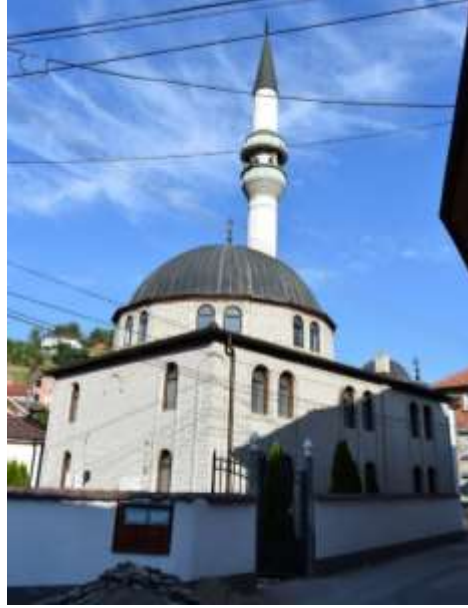
Fotoğraf 294. Kolera veya Hidayet Camisi (2017)

Eski caminin yerinde yer alan yeni kubbeli cami, bakırla kaplıdır. İnce ve uzun minaresi tek şerefeye süslenmiştir. Caminin içerisindeki ahşap süslü minber ve geniş mahvil tamamen yenilenmiştir. Yeni yapının kapsamında abdesthane ve bodrum kat da bulunmaktadır. Böylece yeni inşa edilen yapı eski camiye hiçbir benzelik göstermeyerek bugün onun yerini almaktadır (Fotoğraf 294).

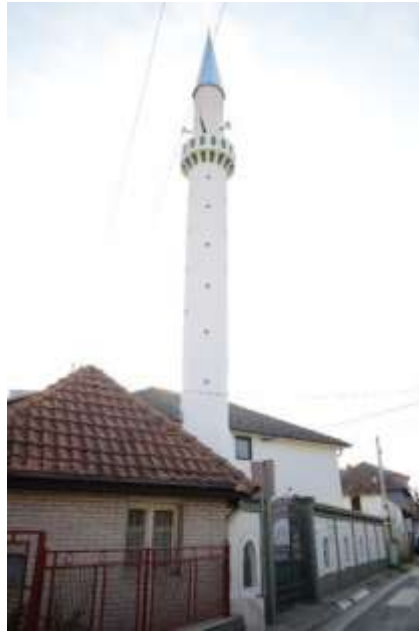
Fotoğraf 295. Kolera veya Saadet Camisi (2008)

1990'lara kadar caminin muhtemelen büyük ölçüde değişmediği düşünülebilir. Kısa ve tıknaz minarenin yerini yeni ve yüksek bir minarenin almasıyla 1990'ların başında camide değişiklikler gerçekleştirilmeye başlandı. Bundan sonra 2008 yılında cami temelleri, duvarları, çatı ile beraber boyutlarının geliştirilmesiyle tamamen değiştirildi. Bu tür büyük ölçekli inşaat çalışmaları, ısıtma sisteminin getirmesi ve abdesthanenin yapılmasını da içermektedir³⁸⁷. Çalışmalar sonunda yeni cami, eski camiye hiçbir benzerliği kalmayacak şekilde yeni bir bina hâline getirildi (Fotoğraf 295). Caminin 1990'lı yıllardan öncesine ait bugün hiçbir fotoğraf bulunmamaktadır.

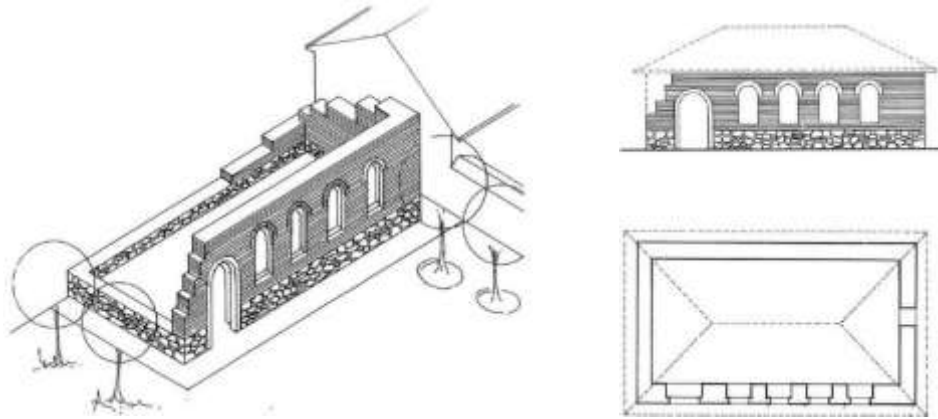
Plan 26. Sinagog (1856), Hipotetik Plan

Sinagog, Novi Pazar'daki Yahudilerin dinî, eğitimsel ve sosyal yaşamının merkeziydi. 1857 yılında inşa edilmiş sinagog, Gazi İsa Bey Hamamı'nın doğusundaki Raška Nehri'nin güney kıyısında (Harita 15, numara 49) yer almaktaydı. 1988 yılında hazırlanan Eski Çarşı restorasyon ve koruma planına göre 1971 yılına kadar mevcut olan sinagogun yeniden yapılması planlandı (Plan 26).

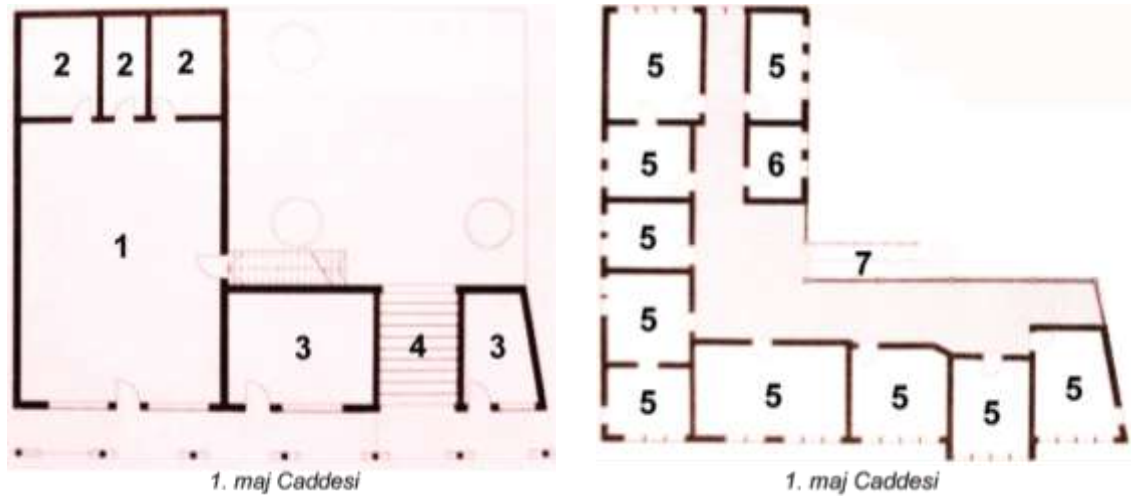
Plan 27. Smailbegović Hanı (19. Yüzyıl), Zemin (Sol) ve Üst Kat (Sağ) Planı

dolayı 1. maj Caddesi'ndeki cephede zemin ve üst kat iç avluya bakan cephede ise bodrum kat da vardı (Nešković, Đorđević, Radović, Kurtović Folić, 1988, s. 30). Sunulan planda zemin katın ticari üst kat ise konaklama işlevi vardı. 1. maj Caddesi'ne bakan cephenin güney taraftaki iki dükkânın arasında arka bahçeye giden bir araba geçidi (Fotoğraf 296) vardı. Bu arka bölümünde ayrıca Novi Pazar'a gelen seyyahların ve tüccarların hayvanlarının bağlandığı revaklı bir cephe vardı. Arka cephelerdeki kolların kesiştiği noktada üst kata çıkan ahşap bir merdiven yer almaktaydı.

(Muminović, E., Kučević, A. (2017). Revitalizacija objekta han "Granata" u Novom Pazaru metodom rekonstrukcije [Novi Pazar'da "Granata" Hanı Yeniden İnşa Etme Yöntemiyle Canlandırılması]. *NovopazarSKI zbornik*, 40, str. 193; 1 – meyhane, 2 – depo, 3 – dükkân, 4 – araba gecidi, 5 – oda, 6 – hijyenik oda, 7 - merdiven)

Dış cephelerin sade mimarisi, birçok açıdan Novi Pazar'daki 19. yüzyıl Türk evinin mimarisine ortak özellikler göstermekteydi. Smailbegović Hanı'nın batı ve doğu cephelerindeki zemini destekleyen ahşap sütunlu açık revaklar, sıralı ahşap pencereler ve çıkıntılı saçaklar sivil mimarinin karakterini sunmaktaydı. Han işlek bir caddede yer aldığından kuzey ve güney cepheleri diğer yapılarla yan yana durmaktaydı. İç mekân da sade bir biçimde düzenlenmiş ve zamanla sıklıkla değişen kısımlar vardı.

Bodrum kat taştan, zemin kat duvarları kerpiçten diğer üst kısımlar ise düşey kirişlerle doldurulmuş ahşap konstrüksiyondan yapılmıştır. Çamurla sıvanmış duvarlar kiremitle örtülü bir çatı ile sonlanmaktadır (Nešković, Đorđević, Radović, Kurtović Folić, 1988, s. 30). Han, yıllardır herhangi bir yenileme yapılmadığından 2013 yılında yangın çıktığında onun yayılmasını ve hanın hızla tahrip olmasını inşaatında yoğun bir şekilde kullanılan ahşap kolaylaştırmıştır (Fotoğraf 298).

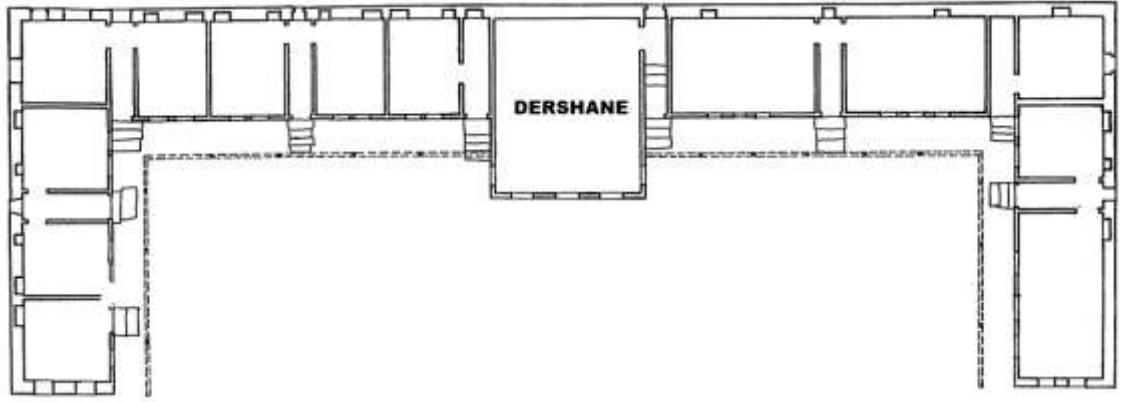
Plan 28. Gazi İsa Bey Medresesi (?), Eski Plan

1988 yılında Eski Çarşı'nın restorasyon planının yazıldığı dönemde medrese binası aktif olarak kullanılmadığından yapının kendisi ve avlusu harap durumdaydı⁴⁰¹. Bu çalışmada verilen plana göre o dönemdeki mevcut medrese binası, açık revaklı avlulu veya U planlı yapı tipine sahipti (Plan 28). Bulunan avluda yer alan medresede U şekli oluşturulan hücreler ve dershanenin arka duvarları iki yan ve arka taraflarını kapatılırken 1. maj Caddesi'ne bakan avlunun giriş tarafı açık durmaktaydı. Tek hatlı merkezi bir yapı olarak düzenlen medresenin ortasında öne çıkan bir dershanenin iki tarafında sıralanan hücreler bulunmaktaydı (Nešković, Đorđević, Radović, Kurtović Folić, 1988, s. 27).

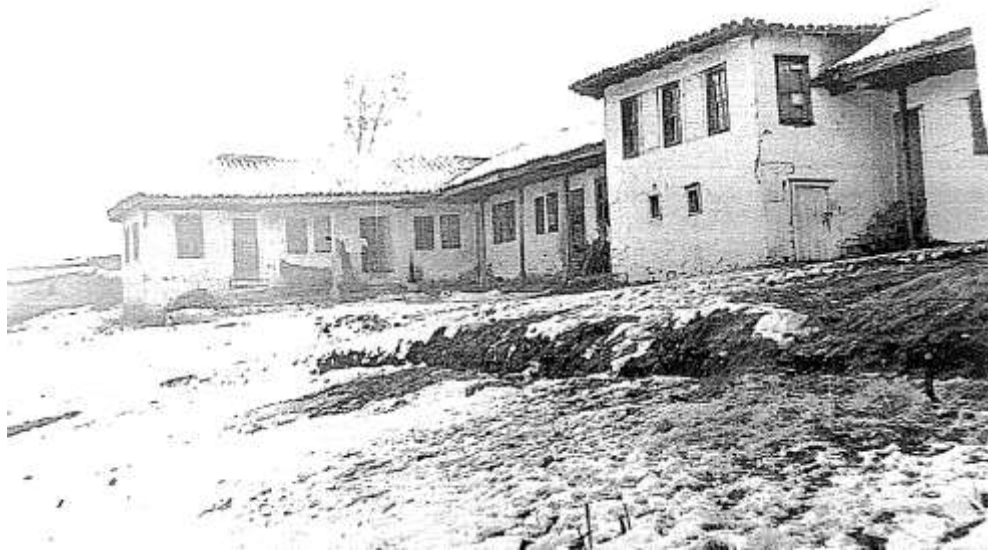
Medrese hafif eğimli bir zemin üzerine inşa edildiği için temeller ve yüksek kaidesi taştan yapılmıştır (Fotoğraf 300). Yapının kiremit dolgulu ahşap konstrüksiyonunun yanı sıra çatı ve revak konstrüksiyonu ahşaptan inşa edilmiştir. Medrese, kiremitlerle örtülü beşik çatı ile sonlanmaktaydı (Nešković, Đorđević, Radović, Kurtović Folić, 1988, s. 28).

Fotoğraf 300. Gazi İsa Bey Medresesi (?), Eski Dış Görüntüsü
